Dendrologisches Gutachten

(Reg.-nr. 45/ 19)

zu fünf Bäumen in Karlshagen/ Usedom
(Straße des Friedens 4 und angrenzender Spielplatz)
im Hinblick auf ein zukünftiges Bauvorhaben

13.06.2019

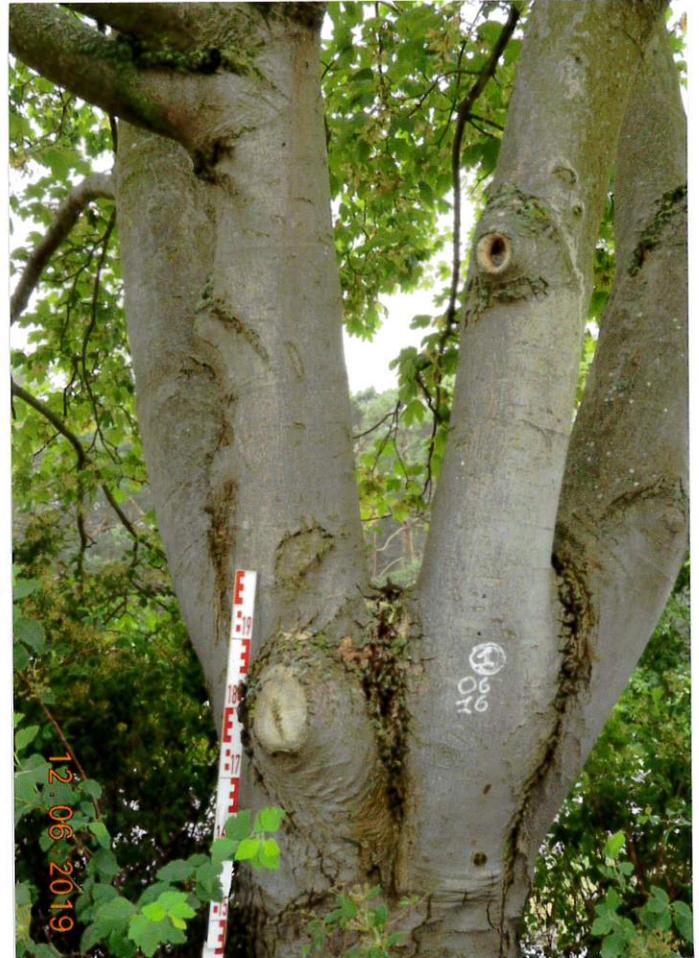
Foto	1	2	Fotoanhang zu Baum Nr. 1 Karlshagen, Str. d. Friedens, 12.06.2019
Maßstablänge 2 + 5 m, kleinste Teilung 1 cm			
1	Ansicht von Osten		
2	Kronenansatz = 2 Zwiesel mit eingewachsener Rinde zwischen den Stämmlingen, Ansicht von Osten

Die beiden Berg-Ahornbäume (Nr. 1 und Nr. 2) könnten wegen der vorhandenen Zwieselbildungen nur unter Verlust von Stämmlingen und einem erheblichen Kronenanteil aufgeastet werden. Weil es sich um geschützte Bäume handelt, könnte dann der Vorwurf der „Baumverstümmelung“ erhoben werden. Für die Bäume 3 bis 5 wäre eine Aufastung, ohne wesentliche Kronenveränderung wohl möglich.

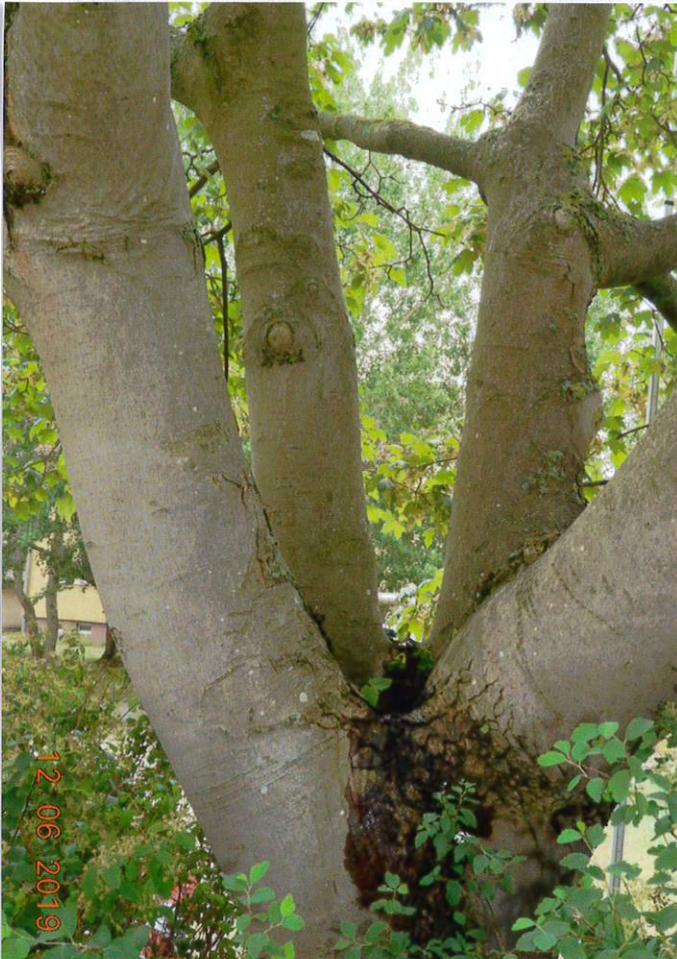
Foto	3	4		Fotoanhang zu Baum Nr. 1 Karlsruhe, Str. d. Friedens, 12.06.2019
Maßstablänge 2 + 5 m, kleinste Teilung 1 cm				
3	Kronenansatz = 2 Zwiesel mit eingewachsener Rinde zwischen den Stämmen, Ansicht von Nordwesten, wegen der dicht stehenden vier Stämme kommt es zur „Blumentopf“- Bildung			
4	Ansicht von Nordosten, der Kegel steht bei 2,5 m Entfernung vom Stammfuß

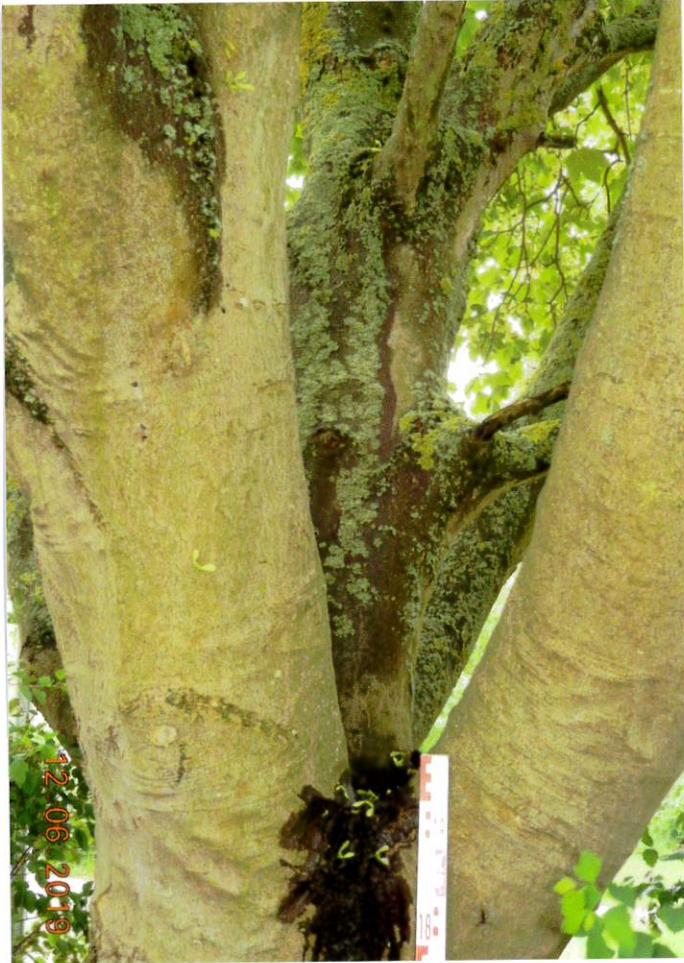
15.1	Schäden saniert ja / nein; wie saniert	natürliche Wundrandheilung	
15.2	Größe der Stamm- oder Kronenschäden (cm)	Länge: -	Breite: - Tiefe: -
16	Höhlungen ja / nein	Länge/ Tiefe nach oben: - nach unten: - Höhlungsdurchmesser horizontal: -	
17	Astlöcher ja / nein	Anzahl: - wo: -	Spechtlöcher: 00
18	Wurzelschäden ja / nein Art der Wurzelschäden	wo: nordwestlich vom Standort Verdichtung durch Bekarkung unbefestigter Flächen unter der Krone	
19	Fruchtansatz: vorhanden	20	Schäden an Blättern: nfb
21	tierische Schädlinge / Bewohner*: nfb	22	Pilze: Es waren Fruchtkörper <i>nicht</i> vorhanden. wo: - Art: -
23	Neigung des Stammes: senkrecht / schief um ° →	24	Kronensymmetrie: symmetrisch / asymmetrisch
26	Zwiesel ja 2 / nein Anzahl Stämmlinge: 3	25	Windexposition: voll im Wind / im Bestand stehend
27	Abstand (m) des Gehölzes zu	eingewachsene Rinde ja / nein Riß / Rippenbildung / Faltenbildung unter dem östlichen Stämmling → F 6

* Artenschutz: es sind nicht vorhanden Brutvögel / Nester / Kotpillen / Fledermausspuren / Bienen / Hornissen /			
Bemerkungen: Wegen des niedrigen Kronenansatzes und der beiden Zwiesel ist das Aufasten auf einen Leittrieb nicht mehr möglich.

Foto	7	8		Fotoanhang zu Baum Nr. 2 Karlsruhe, Str. d. Friedens, 12.06.2019
Maßstablänge 2 + 5 m, kleinste Teilung 1 cm				
7	Kronenansatz = Zwiesel mit eingewachsener Rinde zwischen den Stämmen, Ansicht von Nordwesten, der „Blumentopf“ zwischen den eng stehenden Stämmen läuft nach Regenfällen über			
8	Ansicht von Südwesten, der Kegel steht bei 2,5 m Entfernung vom Stammfuß

35	Fotos	F 5 bis F 8	
36	Handlungspriorität und Handlungsempfehlungen	unverzüglich / sofort – innerhalb 2 Wochen / 1 Monat / 3 Monate / 6 Monate / ohne Zeitrahmen Kronensicherung nach ZTV-Baumpfleger im oberen Kronendrittel ausführen

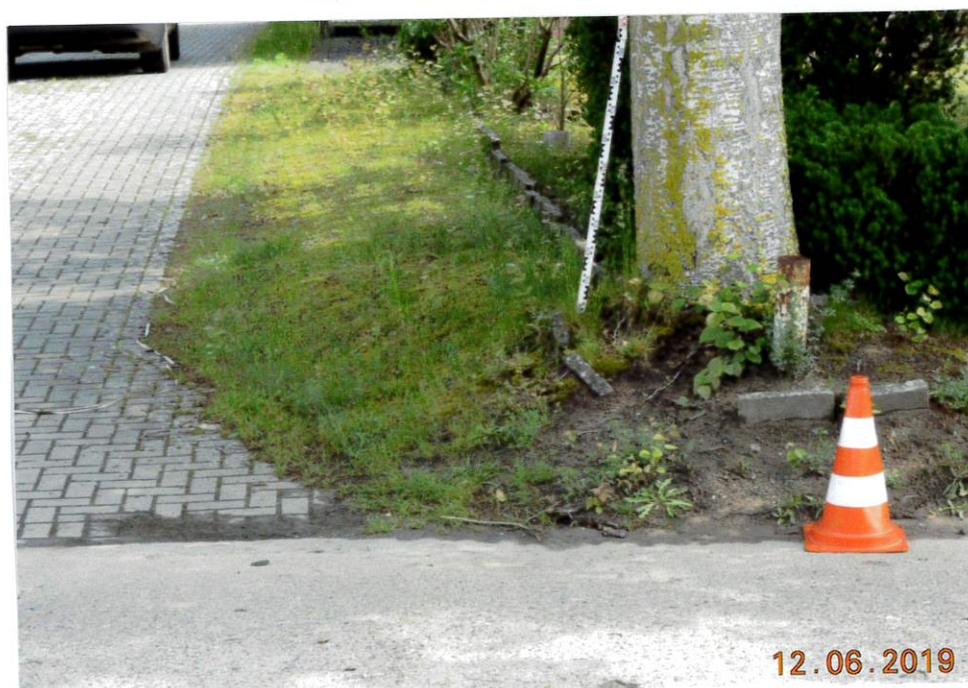
Foto	9	Fotoanhang zu Baum Nr. 3 Karlsruhe, Str. d. Friedens, 12.06.2019
	10	
Maßstablänge 2 + 5 m, kleinste Teilung 1 cm		
9	Ansicht von Südosten	
10	Stammfuß mit Versiegelungen und Standraumeinengung durch Straßenbeton und Hauszuwegung (Beton-Pflaster), Ansicht von Südwesten

Zusätzliche Wurzelverluste sind auch vorhersehbar bei den Bäumen Nr. 3 und Nr. 5, sofern die gepflasterte Zuwegung zur Rückseite von Haus Nr. 4 und die Garagen unter der doppelstämmigen Kiefer maschinell zurückgebaut werden sollten.

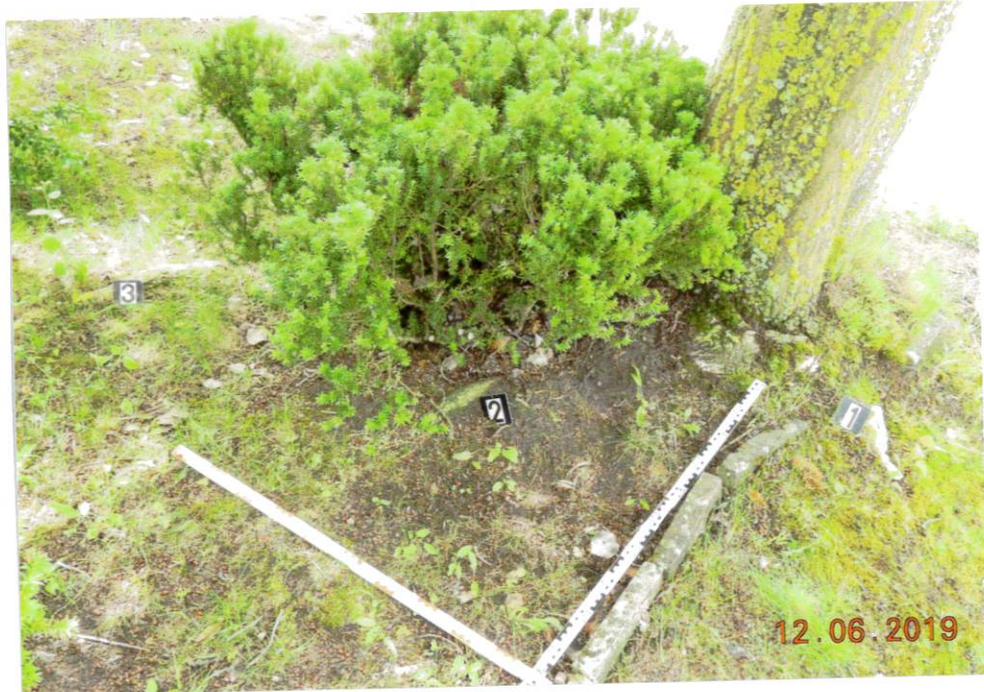
Foto	11	Fotoanhang zu Baum Nr. 3 Karlsruhe, Str. d. Friedens, 12.06.2019
	12	
Maßstablänge 2 + 5 m, kleinste Teilung 1 cm		
11	Ansicht von Nordosten, bei ①②③ frei liegende Starkwurzeln, bis 1,2 m vom Stammfuß entfernt	
12	Ansicht von Nordwesten, der Kegel markiert die Entfernung 2,5 m vom Stammfuß

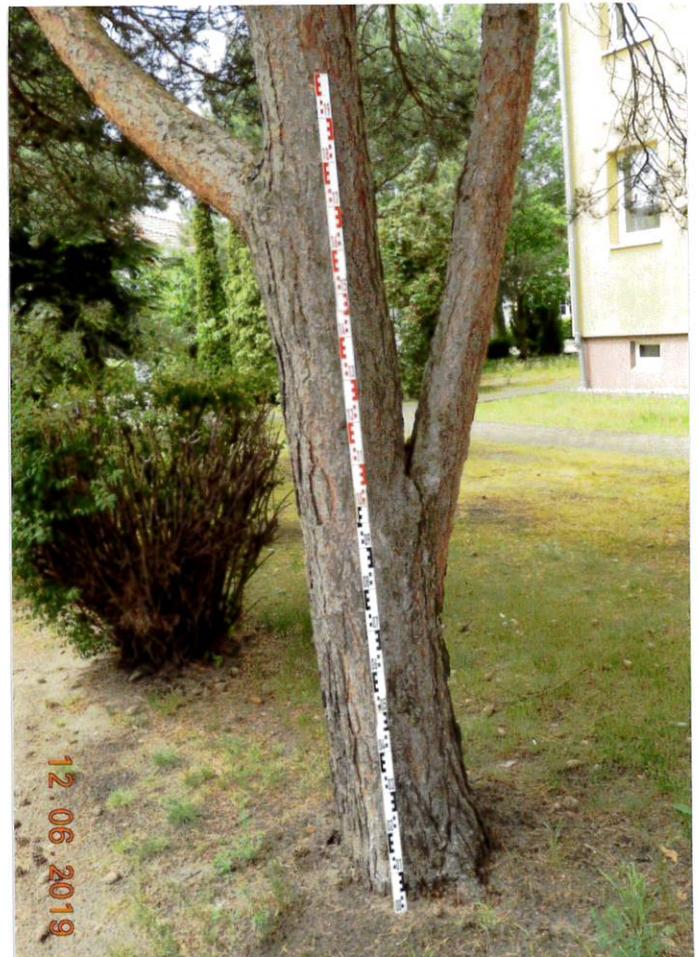
* Artenschutz: es sind nicht vorhanden Brutvögel / Nester / Kotpillen / Fledermausspuren / Bienen / Hornissen /			
Bemerkungen: ** Wegen zweier seitlich aufwachsender Starkäste hat der Baum zurzeit drei Leittriebe.

Foto	13	14		Fotoanhang zu Baum Nr. 4 Karlsruhe, Str. d. Friedens, 12.06.2019
Maßstablänge 2 + 5 m, kleinste Teilung 1 cm				
13	Ansicht von Osten			
14	der Kronenansatz liegt wegen zweier seitlich aufwachsender Starkäste bei nur 1,0/ 1,7 m

35	Fotos	F 13 bis F 16	
36	Handlungspriorität und Handlungsempfehlungen	unverzüglich / sofort – innerhalb 2 Wochen / 1 Monat / 3 Monate / 6 Monate / ohne Zeitrahmen die beiden seitlichen Starkäste (Ansatzhöhe 1,0 m und 1,7 m) sollten entfernt werden, damit der Baum mit einem Leittrieb mehr als bisher in die Höhe wächst

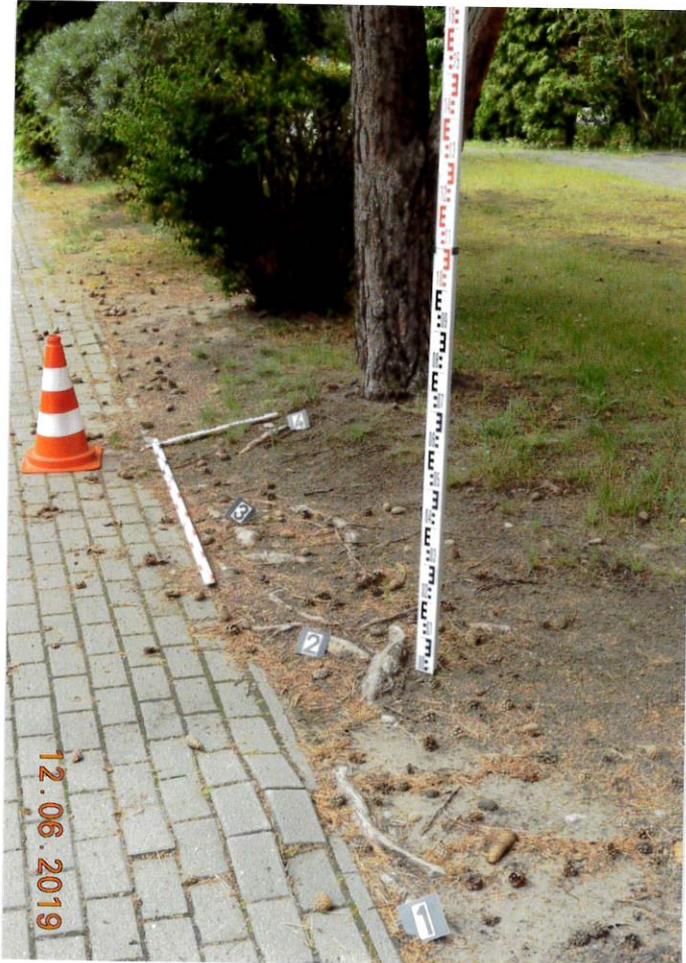
Foto	15	16	
			Fotoanhang zu Baum Nr. 4 Karshagen, Str. d. Friedens, 12.06.2019
Maßstablänge 2 + 5 m, kleinste Teilung 1 cm			
15	die Bordsteine der Hauszuwegung zu Nr. 3 engten die seitliche Wurzelentwicklung ein, so daß frei liegende, nun beschädigte, weil überfahren, Wurzeln vorhanden sind (bei ①②③④), stellenweise sind auch schon angehobene Pflastersteine zu erkennen		
16	Ansicht von Südwesten, der Kegel markiert die Entfernung 2,5 m vom Stammfuß

Gleiches ist beim Baum Nr. 4 zu erwarten, wenn die Zuwegung zu Haus Nr. 3 umgebaut oder erneuert werden soll.

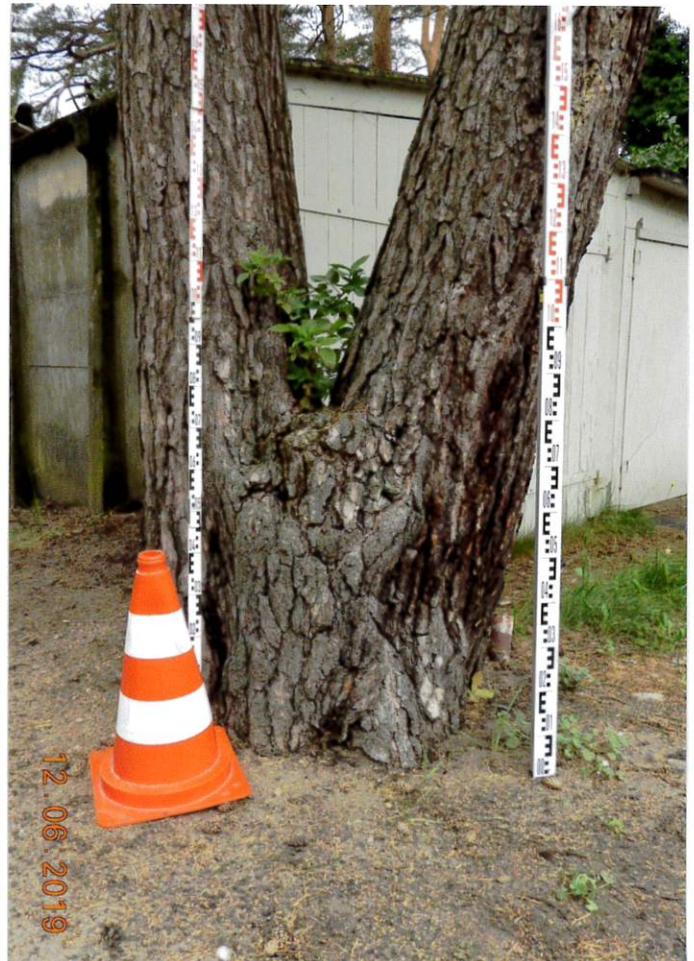
Foto	17	18	Fotoanhang zu Baum Nr. 5 Karlsruhe, Str. d. Friedens, 12.06.2019
Maßstablänge 2 + 5 m, kleinste Teilung 1 cm			
17	Ansicht von Südosten		
18	Zwiesel mit eingewachsener Rinde zwischen zwei Stämmlingen mit Rippenbildung und „Blumentopfbildung“, dieser „Blumentopf“ ist schon bewachsen, wobei die Wurzeln der darin aufwachsenden Gehölze in den (einen) Zwieselriß eindringen können und auf Grund des Wurzeldickenwachstums dann dort als Keile wirken, was den vorhersehbaren Stämmlingsabriß beschleunigen kann.

Bis auf die, wegen des nun schon gefährlichen Zwiesels, schlecht aufgewachsene Kiefer (Nr. 5) könnten alle übrigen vier begutachteten Bäume für 30 oder mehr Jahre an den Standorte ihre Funktionen erfüllen.

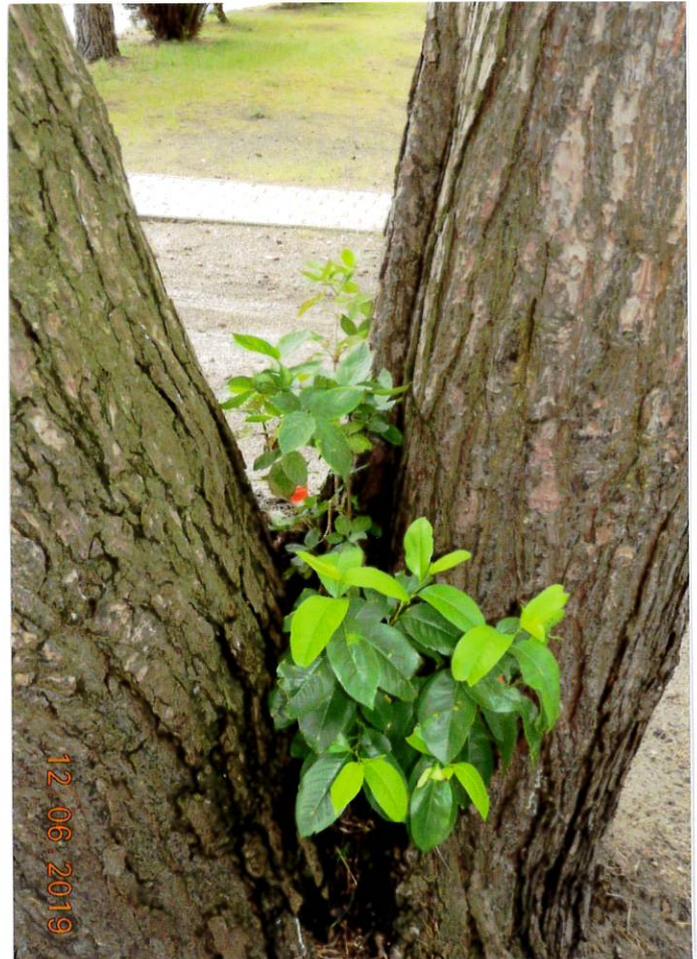
Foto		19	Fotoanhang zu Baum Nr. 5 Karshagen, Str. d. Friedens, 12.06.2019
	20	21	
Maßstablänge 2 + 5 m, kleinste Teilung 1 cm			
19	im Zwiesel-"Blumentopf" sind Holunder und Späte Traubenkirsche aufgewachsen		
20	südlich des Stammes fanden sich auf mehr als 30m² Fläche beschädigte, frei liegende Wurzeln		
21	Ansicht von Südosten, der Kegel markiert die Entfernung 2,5 m vom Stammfuß

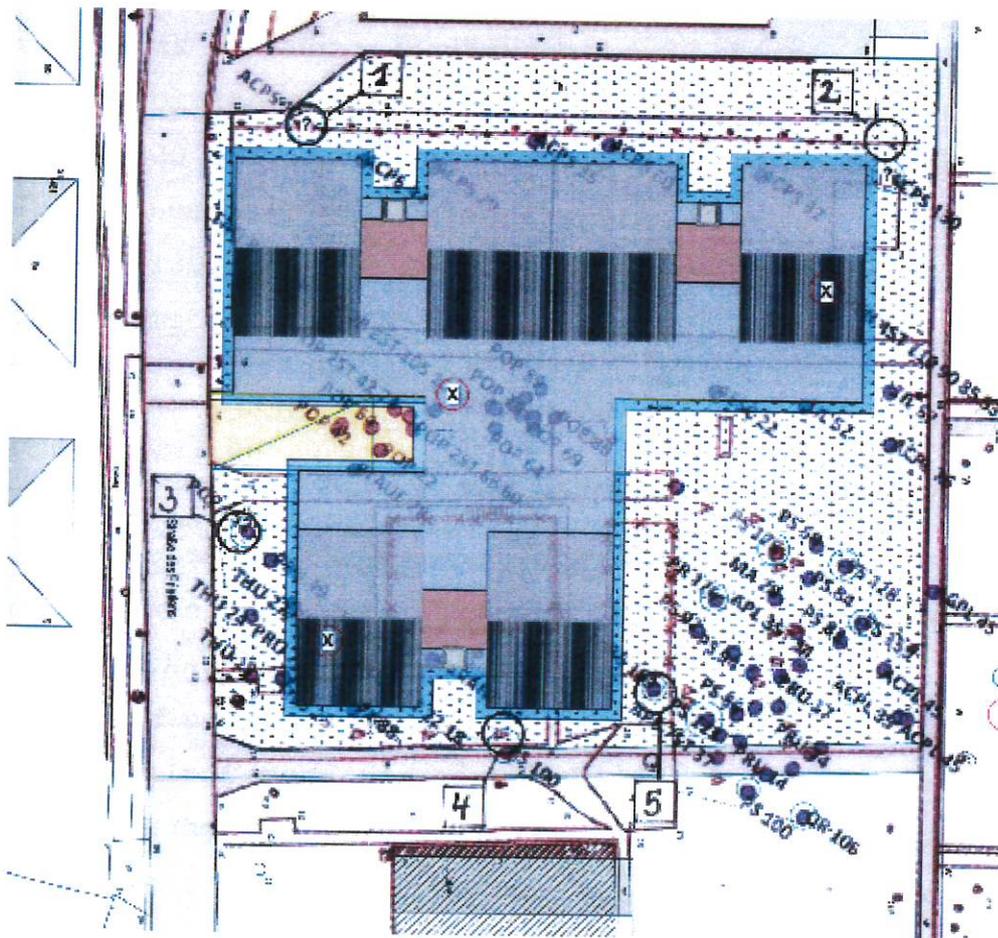
Abb. 3: unbemaßter Lageplan mit blau markiertem Baugrubenrand und Baumstandorten 1 bis 5
(Quelle des Planes: LEONWERT/ Architekt Hörer)

Die bauseitige Kronenausdehnung aller fünf Bäume machen zurzeit Baggerarbeiten ebenso unmöglich, wie das Aufführen von Mauern, weil sich über den vorgesehenen Bauflächen generell Äste befinden.

Die Wurzelbereiche (Fläche unter der Krone plus 1,5 m an der Kronentraufe) werden bei allen fünf Bäumen durch die geplante Bautätigkeit erheblich durch Wurzelverlust (Abgrabung zum Zweck der Baugrubenherstellung) beeinträchtigt werden, wenn sie verbleiben sollen. Es ist absehbar, daß der durch DIN 18920 geforderte Sicherheitsabstand zu den Stammfüßen der fünf Bäume nicht eingehalten werden kann.

Im konkreten Fall dürfte die Baugrube deswegen erst in einem Abstand von min. 472 cm (Nr. 4) und max. 652 cm (Nr. 3) angelegt werden.

Die tatsächlich geplanten Entfernungen können aus Abb. 3 geschätzt werden. Diese liegen in jedem Fall unter der Normforderung, was bezüglich des Baumschutzes zu wenig ist, zumal Baugruben in der Praxis selten in dem geplanten Maß errichtet werden, sondern oft größer ausfallen.
