Gutachten zur Einschätzung der Vitalität und Reststandzeit ausgewählter Bäume in Hofzumfelde

erstellt durch: Dipl.-Ing. (FH) Steffen Behl
An der Chaussee 18
23948 Arpshagen

Arpshagen, den 20. August 2021

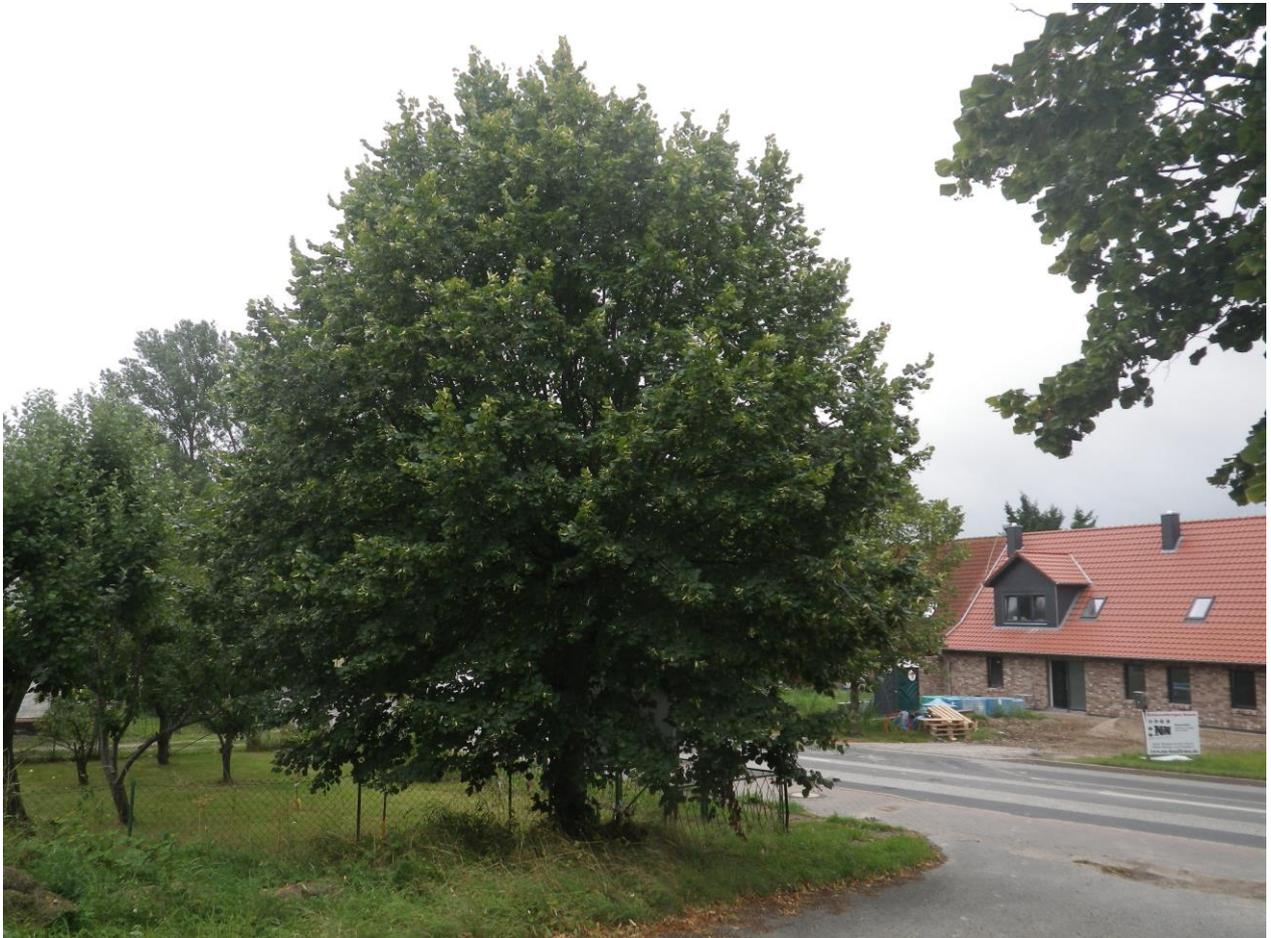
Baum-Nr.	1	2	3	4	5	6
Baumart	Winterlinde	Winterlinde	Winterlinde	Winterlinde	Winterlinde	Weißerle
Alter (Jahre)	35	35	35	35	40	30
Höhe (m)	7	7	5	6	8	6
Umfang (m)	1,1	1,2	1,0	1,1	1,7	0,8
Schäden:	kl. Verletzung		kl. Verletzung	kl. Verletzung		kl. Verletzung
Vitalität	2	2	3	3	1	4
Reststandzeit	80 Jahre	80 Jahre	60 Jahre	60 Jahre	80 Jahre	30 Jahre
Foto-Nr.	1	2	3	4	5	6

Foto 1: Baum 1, Winterlinde südlich der bestehenden Einfahrt in Hofzufelde.

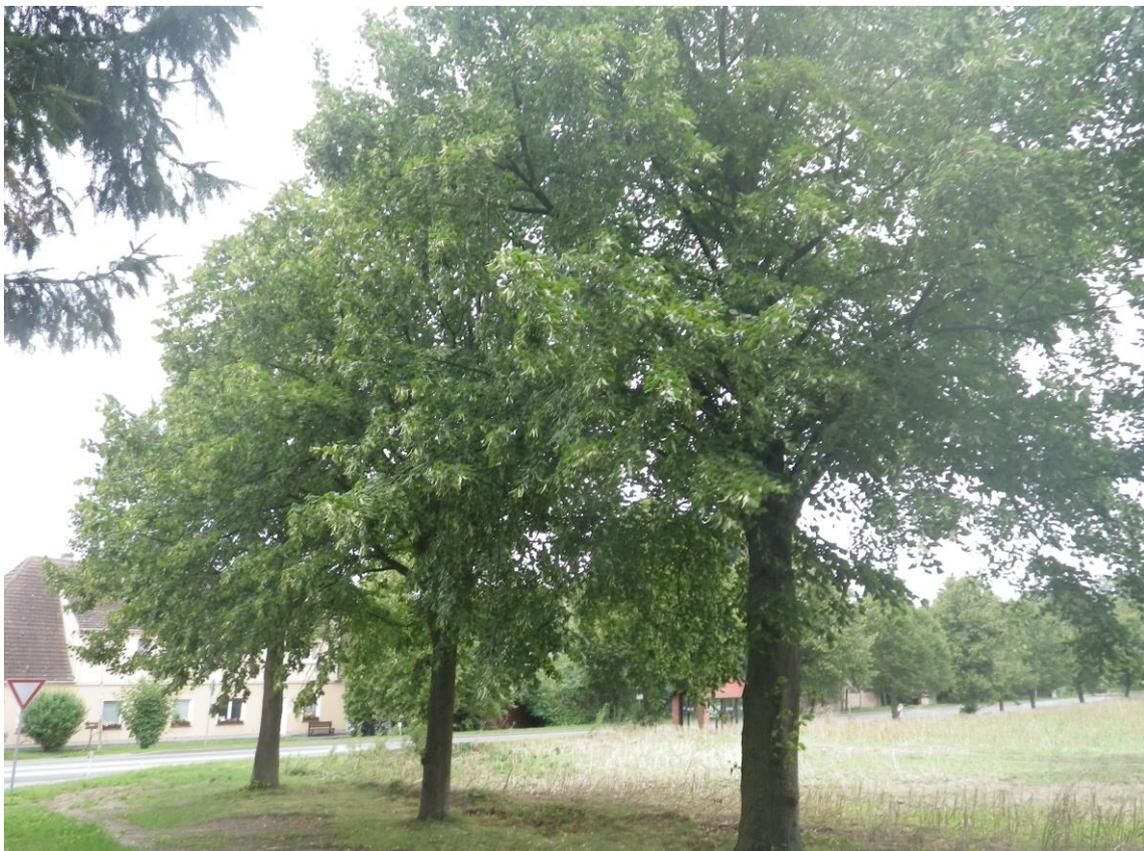
Foto 5: Baum 5 (Baum 5 steht rechts, im Hintergrund die Straße in Hofzumfelde)
