Ergebnisbericht **1162 5236**

Auftrag **Erstellung eines Gefahrstoffkatasters**

Objekt **Gebäude ehemaliger Petershof**
Schwaaner Straße 21/22
18273 Güstrow

Rostock, 31.08.2018

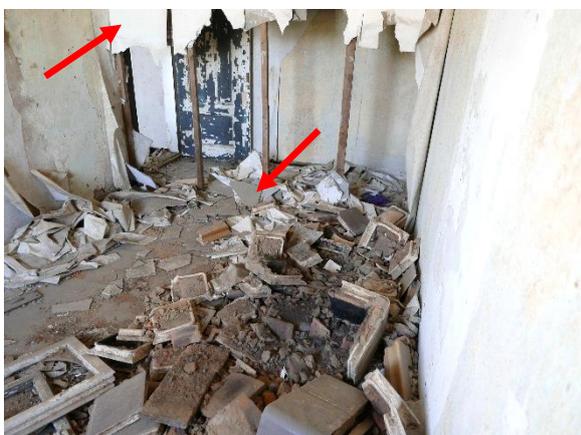
Bild 5: R1.2

| Material ⁴ | Stärke [mm]/ Farbe/Geruch/Bemerkung | Probe ⁵ | Gefahrstoff | Ergebnis/Konzentration ⁸ | Fundstellen Geb. / Etage / Ort | Menge | Ergänzungen / Bemerkungen | Einstufung/Schutzmaßnahmen/Deklaration | Bild ³ |
|---|--|---|---|---|--|--|---|--|---|
| Tapete | -/-/1lagig | | | | 1 / OG / R1.2 / 1* | 7 m ² | 1* Innenwand Süd, Wand zur Hälfte zerstört; Bruch liegt auf Fußboden vermischt mit Ofenkacheln, Tapete, Holz, ca. 1,5 m ³ 2* Deklaration ohne Analyse | E1+E2 / S1 / 170605* | 5 |

| Material ⁴ | Stärke [mm]/Farbe/Geruch/Bemerkung | Einzelprobe ⁵ | Mischprobe | Parameter ⁷ | Ergebnis/Konzentration ⁸ | Anl. ⁹ | Proben-Entnahmestelle Geb. / Etage / Ort | Ergänzungen / Bemerkungen | Bild ³ |
|---|---|---|---|---|---|---|--|--|---|
| Tapete | -/-/1lagig | | | | | | 1 / OG / R1.2 / 1* | 1* Innenwand Süd, Wand zur Hälfte zerstört; Bruch liegt auf Fußboden vermischt mit Ofenkacheln, Tapete, Holz, ca. 1,5 m ³ 2* Deklaration ohne Analyse. | 5 |

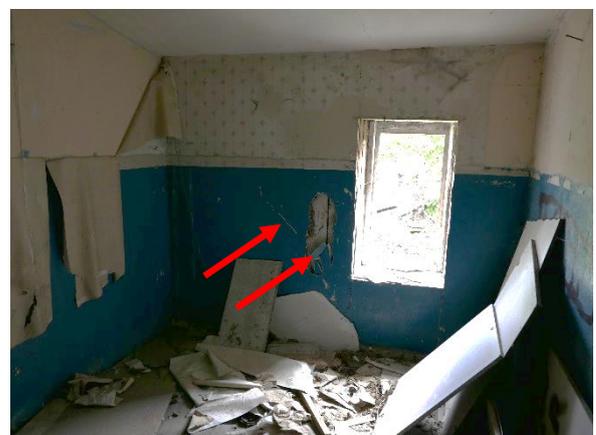
Bild 6: R1.6

| Material ⁴ | Stärke [mm]/ Farbe/Geruch/Bemerkung | Probe ⁵ | Gefahrstoff | Ergebnis/Konzentration ⁸ | Fundstellen Geb. / Etage / Ort | Menge | Ergänzungen / Bemerkungen | Einstufung/Schutzmaßnahmen/Deklaration | Bild ³ |
|---|--|---|---|---|--|--|---|--|---|
| Baufathermplatte | 5/hellgrau/-/an Holzkonstruktion | | Asbest | Sichtnachweis, 1* | 1 / OG / R1.6, 2* | 6 m ² | 1* Deklaration ohne Analyse 2* Außenwand Ost, Innenverkleidung teilweise zerstört, Bruch liegt auf Fußboden vermischt mit Bauschutt ca. 1 m ³ * | gesamtes Gemisch: E1+E2+E10 / S1 / 170601* | 6 |

| Material ⁴ | Stärke [mm]/Farbe/Geruch/Bemerkung | Einzelprobe ⁵ | Mischprobe | Parameter ⁷ | Ergebnis/Konzentration ⁸ | Anl. ⁹ | Proben-Entnahmestelle Geb. / Etage / Ort | Ergänzungen / Bemerkungen | Bild ³ |
|---|---|---|---|---|---|---|--|--|---|
| Baufathermplatte | 5/hellgrau/-/an Holzkonstruktion | | | Asbest | Sichtnachweis, 1* | | 1 / OG / R1.6 / 2* | 1* Deklaration ohne Analyse 2* Außenwand Ost, Innenverkleidung teilweise zerstört, Bruch liegt auf Fußboden vermischt mit Bauschutt ca. 1 m ³ * | 6 |

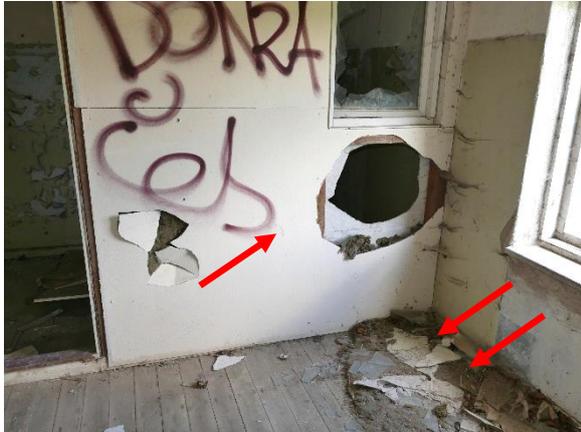
Bild 7: R1.8

| Material ⁴ | Stärke [mm]/ Farbe/Geruch/Bemerkung | Probe ⁵ | Gefahrstoff | Ergebnis/Konzentration ⁸ | Fundstellen Geb. / Etage / Ort | Menge | Ergänzungen / Bemerkungen | Einstufung/Schutzmaßnahmen/Deklaration | Bild ³ |
|---|--|---|---|---|--|--|---|--|---|
| Baufathermplatte | 5/hellgrau/- | 42 | Asbest | Chrysotil nachgewiesen | 1 / OG / R1.6, 2* 1 / OG / R1.7 / 3* 1 / OG / Flur vor R1.8 / 4* | 7 m ² 4 m ² 6 m ² | 1* Deklaration ohne Analyse 2* Innenwand West, teilweise zerstört, Bruch liegt auf Fußboden vermischt mit Mineralwolle ca. 1 m ³ * 3* Innenwand West 4* Trennwand | gesamtes Gemisch: E1+E2+E10 / S1 / 170601* | 7 |

| Material ⁴ | Stärke [mm]/Farbe/Geruch/Bemerkung | Einzelprobe ⁵ | Mischprobe | Parameter ⁷ | Ergebnis/Konzentration ⁸ | Anl. ⁹ | Proben-Entnahmestelle Geb. / Etage / Ort | Ergänzungen / Bemerkungen | Bild ³ |
|---|---|---|---|---|--|---|--|---|---|
| Baufathermplatte | 5/hellgrau/-/- | 42 | | Asbest | Chrysotil nachgewiesen | 6 | 1 / OG / R1.8 / 2* | 1* Deklaration ohne Analyse 2* Innenwand West, teilweise zerstört, Bruch liegt auf Fußboden vermischt mit Mineralwolle ca. 1 m ³ | 7 |

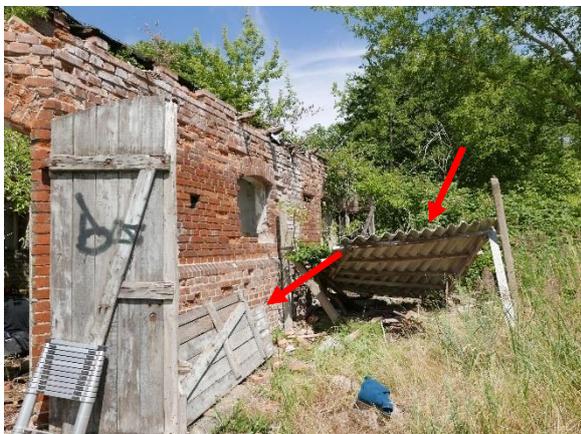
Bild 11: Gebäude 2, östlicher Teil

| Material ⁴ | Stärke [mm]/ Farbe/Geruch/Bemerkung | Probe ⁵ | Gefahrstoff | Ergebnis/Konzentration ⁸ | Fundstellen Geb. / Etage / Ort | Menge | Ergänzungen / Bemerkungen | Einstufung/Schutzmaßnahmen/Deklaration | Bild ³ |
|---|--|---|---|---|---|---|---|---|---|
| Asbestzement | -/-/Bruch, 1* | | Asbest | Sichtnachweis, 2* | 2 / AB Ost / ehem. Vordach / 3* | 30 m ² / ca. 2 m ³ | 1* vermischt mit Bauschutt, Dachpappe, stark verwachsen 2* Deklaration ohne Analyse 3* ehemaliges Dach aus Wellasbestzement an Holzsparschalung liegt auf unbefestigter Fläche, ca. 2 m ³ , zu reinigendes Holz ca. 0,5 m ³ | gesamtes Gemisch: E1+E3+E20 / S3+S21 / 170605* | 11 |

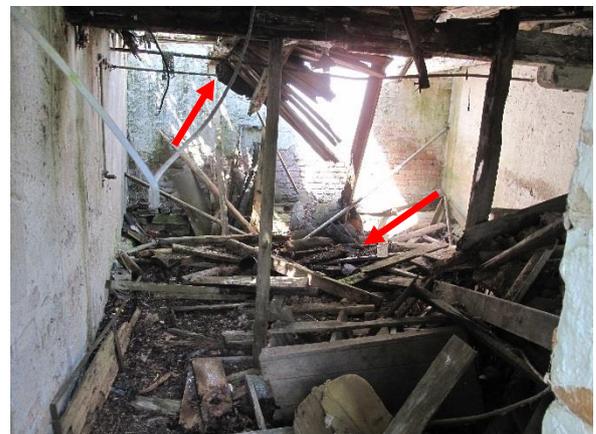
Bild 12: Gebäude 2, östlicher Teil, beispielhaft Raum 4 von Süd

| Material ⁴ | Stärke [mm]/ Farbe/Geruch/Bemerkung | Probe ⁵ | Gefahrstoff | Ergebnis/Konzentration ⁸ | Fundstellen Geb. / Etage / Ort | Menge | Ergänzungen / Bemerkungen | Einstufung/Schutzmaß- nahmen/Deklaration | Bild ³ |
|---|--|---|---|---|--|---|---|---|---|
| Asbestzement | -/-/-/gewellt, Bruch | 27 | Asbest | Sichtnachweis, 1* | 2 / östlicher Gebäudeteil / 3* | 100 m ² / 36 m ³ | 1* Deklaration ohne Analyse. 2* Lagen untereinander verklebt. 3* gesamter Bereich, alle Räume Dach und Zwischendecke eingestürzt. Gemisch aus Asbestzement, Dachpappe, Holz und Lehmeinschüben auf Fußboden liegend; zu reinigende Abfälle durch Absaugen reinigen | gesamtes Gemisch: E1+E3+E20 / S3+S21 / 170605* auf Deponie Dk III | 2 11 12 |

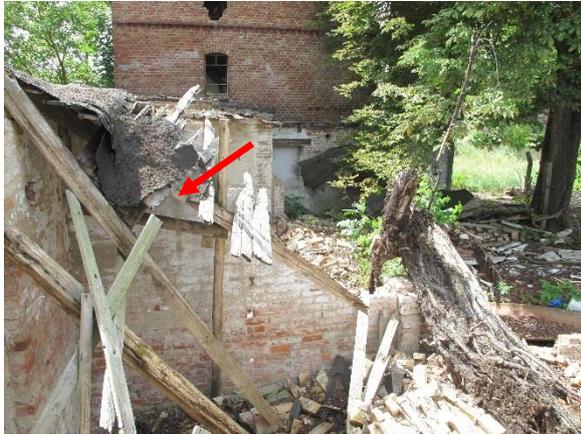
Bild 13: Gebäude 2, nördlicher Teil

| Material ⁴ | Stärke [mm]/ Farbe/Geruch/Bemerkung | Probe ⁵ | Gefahrstoff | Ergebnis/Konzentration ⁸ | Fundstellen Geb. / Etage / Ort | Menge | Ergänzungen / Bemerkungen | Einstufung/Schutzmaßnahmen/Deklaration | Bild ³ |
|---|--|---|---|---|---|---|--|--|---|
| Dachpappe Asbestzement | -/schwarz, grau/-/- | | Asbest PAK | 1* | 2 / nördlicher Gebäudeteil, 2* | 310 m ² / 90 m ³ | 1* Deklaration ohne Analyse 2* eingestürztes Dach und kontaminierte Fläche; Dachpappe vermischt mit Asbestzementbruch, Holz, Ziegel auf Fußboden und unbefestigter Fläche, teilweise verwachsen, zu reinigende Abfälle durch Absaugen reinigen | gesamtes Gemisch: E1+E3+E20 / S3+S21 / 170605* auf Deponie Dk III | 13 14 |

| Material ⁴ | Stärke [mm]/ Farbe/Geruch/Bemerkung | Probe ⁵ | Gefahrstoff | Ergebnis/Konzentration ⁸ | Fundstellen Geb. / Etage / Ort | Menge | Ergänzungen / Bemerkungen | Einstufung/Schutzmaßnahmen/Deklaration | Bild ³ | | | | | | | | | | | | | | | | | | | | | | | | | | | | | | | | | | | | | | | | | | | | | | | | | | | | | | | | | | | | | | | | | | | | | | | | | | | | | | | | | | | | | | | | | | | | | | | | | | | | | | | | | | | | | | |
|---|--|---|---|---|---|---|--|--|---|---|---|--|---|--|--|---|--|--|--|---|---|---|---|---|---|---|--|---|---|---|---|--|---|--|---|---|--|---|--|---|---|--|---|---|---|---|---|---|---|---|---|--|---|---|---|---|--|---|--|---|---|--|--|--|---|---|--|--|---|---|---|---|---|---|---|---|--|---|--|---|---|--|---|--|---|---|--|--|--|---|---|--|--|---|---|---|--|--|---|---|---|--|--|--|---|---|--|---|--|--|---|--|--|--|---|---|--|---|---|
| Dachpappe Asbestzement | -/schwarz, grau/-/ | | Asbest PAK | 1* | 2 / nördlicher Gebäudeteil, 2* | 310 m ² / 90 m ³ | 1* Deklaration ohne Analyse 2* eingestürztes Dach und kontaminierte Fläche; Dachpappe vermischt mit Asbestzementbruch, Holz, Ziegel auf Fußboden und unbefestigter Fläche, teilweise verwachsen, zu reinigende Abfälle durch Absaugen reinigen | gesamtes Gemisch: E1+E3+E20 / S3+S21 / 170605* auf Deponie Dk III | 13 14 | | | | | | | | | | | | | | | | | | | | | | | | | | | | | | | | | | | | | | | | | | | | | | | | | | | | | | | | | | | | | | | | | | | | | | | | | | | | | | | | | | | | | | | | | | | | | | | | | | | | | | | | | | | | | | |

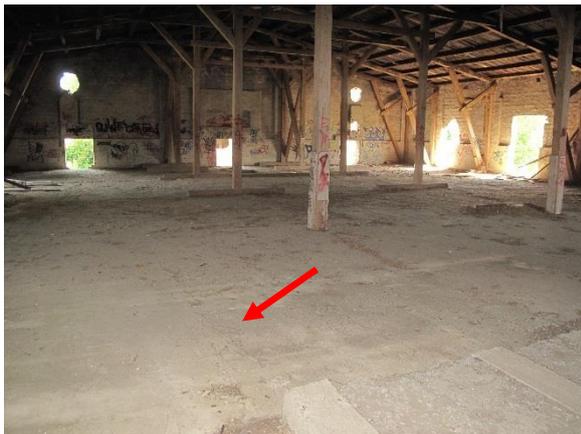
Bild 15: Gebäude 3: Dachboden

| Material ⁴ | Stärke [mm]/ Farbe/Geruch/Bemerkung | Probe ⁵ | Gefahrstoff | Ergebnis/Konzentration ⁸ | Fundstellen Geb. / Etage / Ort | Menge | Ergänzungen / Bemerkungen | Einstufung/Schutzmaßnahmen/Deklaration | Bild ³ |
|---|--|---|---|---|---|---|--|--|---|
| Asbestzement | -/grau-/Bruchstücke | 20 | Asbest | Chrysotil nachgewiesen. | 3 / Dachboden / 1* | 70 m ² / 1 m ³ | 1* Nord-Ost-Seite auf Lehm, Bruchstücke absammeln, kontaminierten Lehm abtragen und gleichfalls entsorgen | E1+E3 / S3 / 170605* | 15 |

| Material ⁴ | Stärke [mm]/Farbe/Geruch/Bemerkung | Einzelprobe ⁵ | Mischprobe | Parameter ⁷ | Ergebnis/Konzentration ⁸ | Anl. ⁹ | Proben-Entnahmestelle Geb. / Etage / Ort | Ergänzungen / Bemerkungen | Bild ³ |
|---|---|---|---|---|---|---|--|--|---|
| Asbestzement | -/grau/-/Bruchstücke | 20 | | Asbest | Chrysotil nachgewiesen. | 6 | 3 / Dachboden / 1* | 1* Nord-Ost-Seite auf Lehm, Bruchstücke absammeln, kontaminierten Lehm abtragen und gleichfalls entsorgen | 15 |

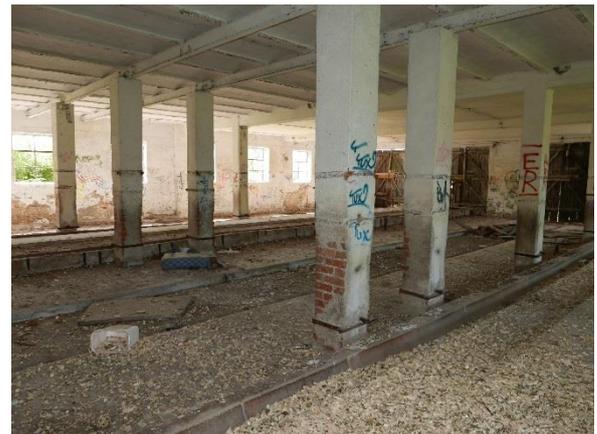
Bild 16: Gebäude 3, Innenansicht Stall

| Material ⁴ | Stärke [mm]/ Farbe/Geruch/Bemerkung | Probe ⁵ | Gefahrstoff | Ergebnis/Konzentration ⁸ | Fundstellen Geb. / Etage / Ort | Menge | Ergänzungen / Bemerkungen | Einstufung/Schutzmaßnahmen/Deklaration | Bild ³ |
|---|--|---|---|---|---|---|--|--|---|
| Asbestzement | -/-/Bruchstücke, 2* | | Asbest | Sichtnachweis, 1* | 3 / EG / R1 | 96 m ² / 1 m ³ | 1* Deklaration ohne Analyse 2* vermischt mit Bauschutt, Holz und Organik, teilweise zu reinigen | E1+E3 / S4 / 170605* | 16 |

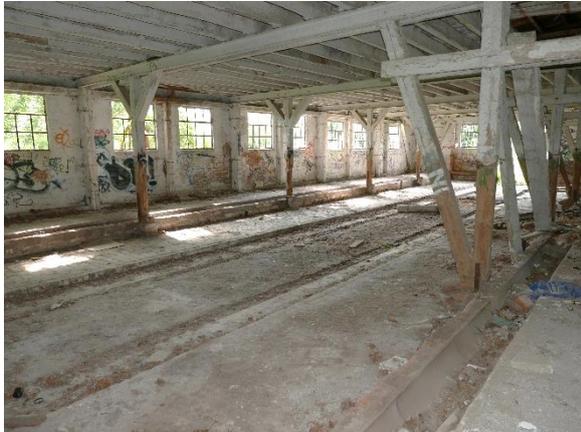
Bild 19: Gebäude 5, Innenansicht Stall

| Material ⁴ | Stärke [mm]/ Farbe/Geruch/Bemerkung | Probe ⁵ | Gefahrstoff | Ergebnis/Konzentration ⁸ | Fundstellen Geb. / Etage / Ort | Menge | Ergänzungen / Bemerkungen | Einstufung/Schutzmaßnahmen/Deklaration | Bild ³ |
|---|--|---|---|---|---|---|--|--|---|
| Asbestzement | -/-/Bruchstücke, 1* | 14 | Asbest | Chrysotil nachgewiesen | 5 / EG / R3, R4, R1 / 2* | 145 m ² / 1 m ³ | 1* vermischt mit Bauschutt, Holz und Organik, zu reinigende Abfälle ca. 0,3 m ³ 2* in R1 nur an Ost- und Nordseite | E1+E3 / S4 / 170605* | 19 |

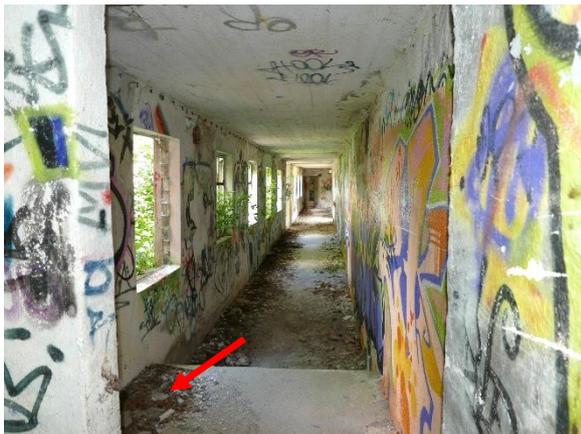
Bild 21: Gebäude 4, Innenansicht

| Material ⁴ | Stärke [mm]/ Farbe/Geruch/Bemerkung | Probe ⁵ | Gefahrstoff | Ergebnis/Konzentration ⁸ | Fundstellen Geb. / Etage / Ort | Menge | Ergänzungen / Bemerkungen | Einstufung/Schutzmaßnahmen/Deklaration | Bild ³ |
|---|--|---|---|---|---|---|--|--|---|
| Sperrpappe Asbestzement | -/-/Bruchstücke | | Asbest | Sichtnachweis, 1* | 4 / EG / gesamte Fläche | 50 m ² / ca. 0,5 m ³ | 1* Deklaration ohne Analyse | E1+E3 / S4 / 170605* | 21 |
