### Dendrologisches Gutachten

(Reg.-nr. 44/ 19)

zu drei Bäumen in Karlshagen/ Usedom (Strandstraße)  
im Hinblick auf ein  
zukünftiges Bauvorhaben

13.06.2019

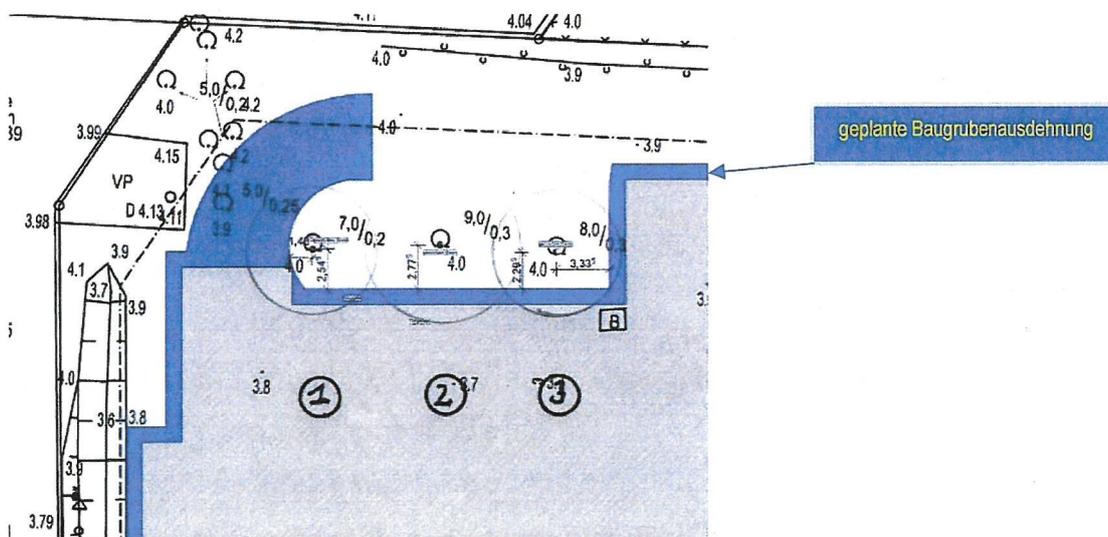
Abb. 3: Baumstandorte mit der aktuellen Kronenausdehnung (Quelle des Planes: LEONWERT/ Arch. Höer)

Die bauseitige Kronenausdehnung der drei Bäume machen zurzeit Baggerarbeiten ebenso unmöglich, wie das Aufführen von Mauern, weil sich über den vorgesehenen Bauflächen Äste befinden. Durch Aufasten und angemessenes Einkürzen auf Zugast (nach ZTV-Baumpflege) kann, möglichst schon eine Vegetationsperiode vor Beginn der Bautätigkeit, bei den Bäumen Nr. 2 und Nr. 3 Abhilfe geschaffen werden.

Der Baugrubenrand südwestlich von Baum Nr. 1 wird nur 1,43 m vom Stamm entfernt sein. In diesem Fall würde das notwendige Abschneiden von Kronenästen eine fast halbierte

Im konkreten Fall dürfte die Baugrube deswegen erst in einem Abstand von +/-4,00 m angelegt werden. Die geplanten Entfernungen können Abb. 3 entnommen werden. Diese liegen zwischen 1,43 m und 3,33 m, was bezüglich des Baumschutzes zu wenig ist, zumal Baugruben in der Praxis selten in dem geplanten Maß erreicht werden, sondern oft größer ausfallen.

1. die Bäume aufgeastet werden,
2. der bauseitige Kronenrand auf Zugast soweit zurückgeschnitten wird, das damit der geplante, baumseitige Baugrubenrand erreicht wird,
3. auf voller Kronenbreite, baustellenparallel, ein Wurzelschutzgraben (Wurzelvorhang, wie in RAS-LP 4 dargestellt), so angelegt wird, daß dieser beim Anlegen der Baugrube nicht zerstört werden kann,
4. der gesamte Wurzelbereich (Fläche unter der Krone) während der Bautätigkeit fest und unverrückbar eingezäunt wird.

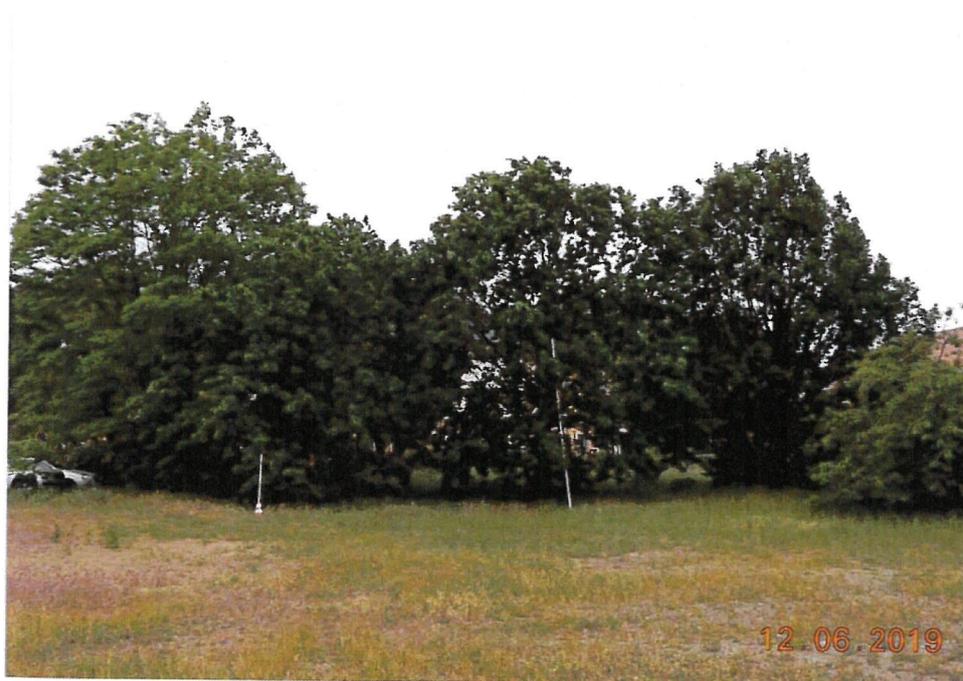
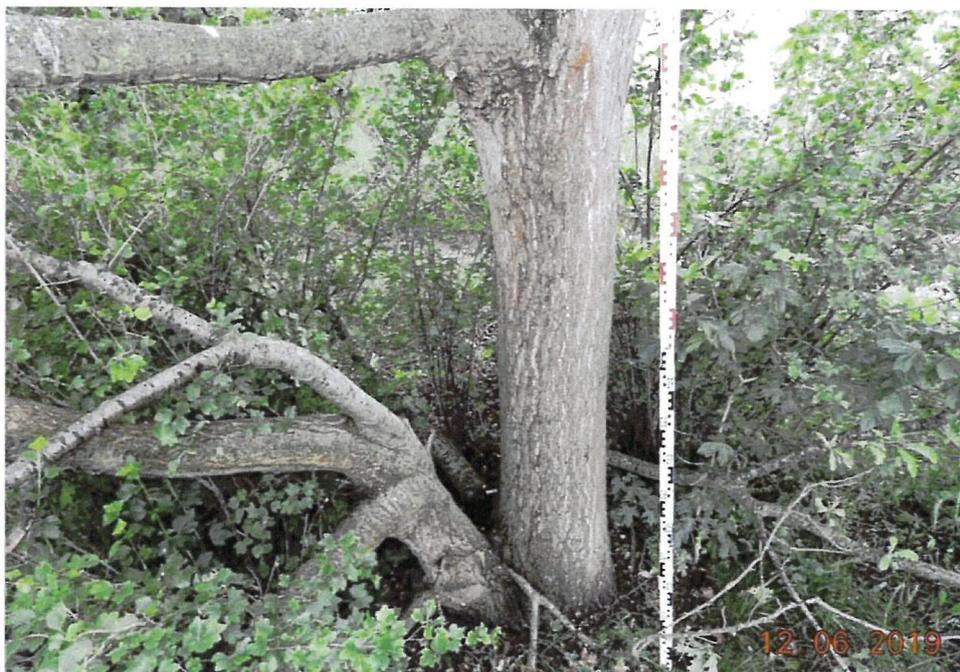
Baumkrone erzeugen (s. Fotos 3 und 4), weil erhebliche Kronenteile zu dem schon an der Stammbasis abgehenden, nach Südwesten wachsenden Stämmeling gehören. Zudem müssen auch südöstlich vom Stamm Kronenteile entfernt werden, weil dort eine Mauer errichtet werden soll. Allein dieser Fakt läßt erkennen, daß Baum Nr. 1 bei der Realisierung des Bauvorhabens keine realistische Chance hat, mit einem artgerechten Habitus zu überleben.

Foto	3	Karshagen, Strandstraße, drei Eichen, am 12.06.2019
	4	
Maßstablänge 2 + 3 m, kleinste Teilung 1 cm		
3	Baum Nr. 1: Kronenausdehnung von Südosten gesehen, der 2-m-Maßstab zeigt in Richtung der zu errichtenden Tiefgaragenzufahrt, deren Baugrubenrand ist in einem Abstand von nur 1,43 m vom Stamm entfernt geplant	
4	Baum Nr. 1: Kronenausdehnung von NO gesehen, der Kegel markiert eine Entfernung von 2,5 m vom Stammfuß, der Baugrubenrand ist in einer Entfernung von 2,54 m vom Stammfuß geplant

Wie schon oben erwähnt, sind die vorhersehbaren Eingriffe am Baum Nr. 1, auch wegen des absehbaren Wurzelverlustes, so erheblich, daß dieser nicht artgerecht erhalten werden kann.

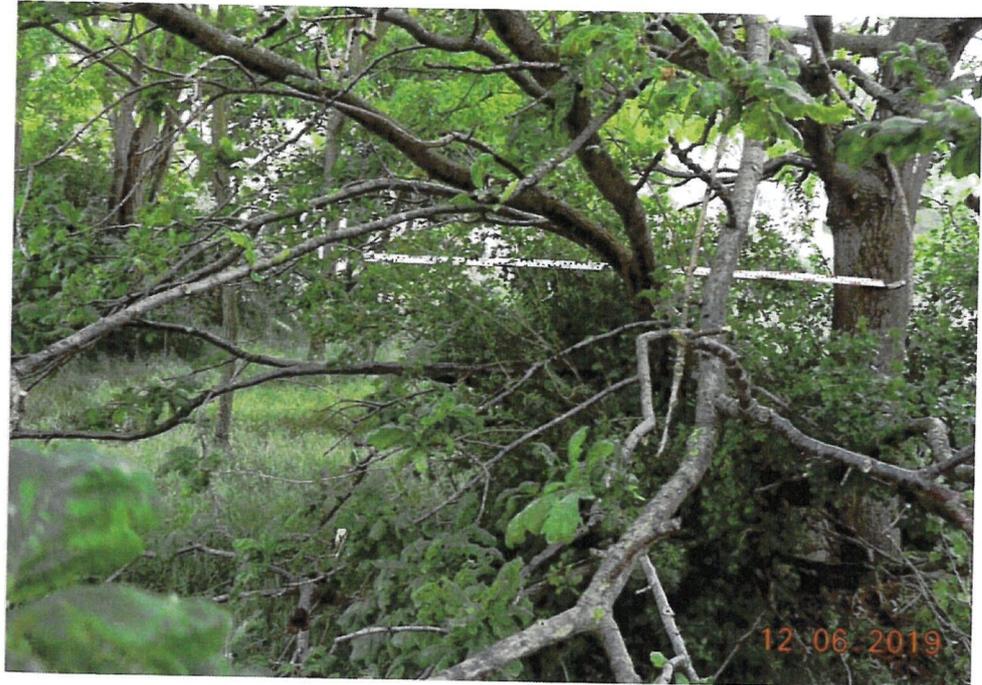
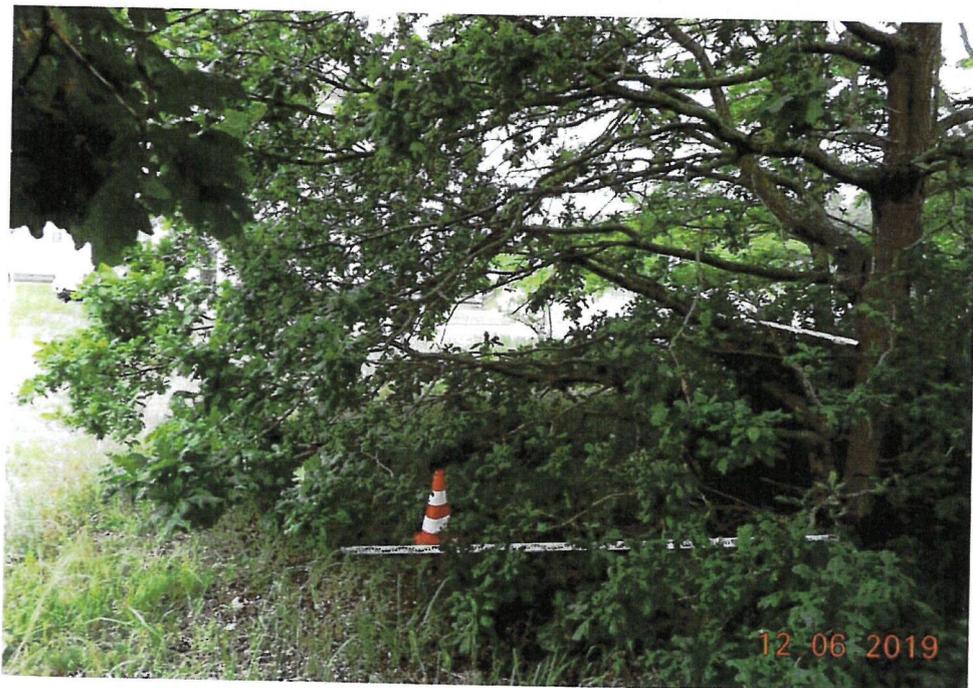
Foto	5	Karshagen, Strandstraße, drei Eichen, am 12.06.2019
	6	
Maßstablänge 2 + 3 m, kleinste Teilung 1 cm		
5	Baum Nr. 2: Kronenausdehnung von NO gesehen, der Kegel markiert eine Entfernung von 2,5 m vom Stammfuß, der Baugrubenrand ist in einer Entfernung von 2,77 m vom Stammfuß geplant	
6	Baum Nr. 3: Kronenausdehnung von SW gesehen, der Kegel markiert eine Entfernung von 2,5 m vom Stammfuß, der Baugrubenrand ist in einer Entfernung von 2,29 m vom Stammfuß geplant

Bei den Bäumen Nr.: 2 und 3 kann der Baumerhalt ermöglicht werden, wenn mindestens eine Vegetationsperiode vor Baubeginn:

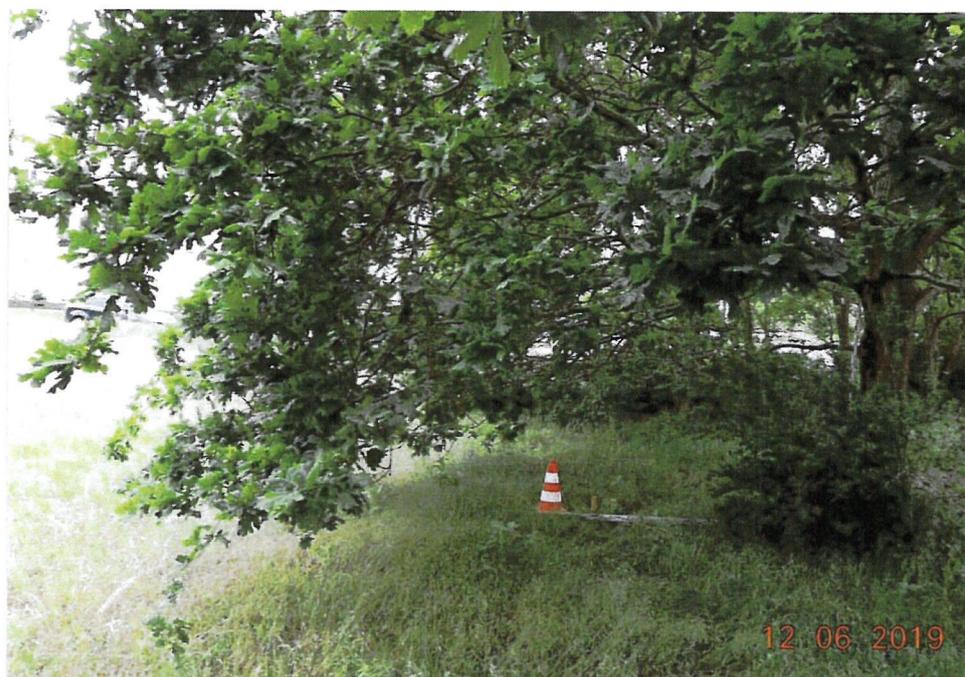
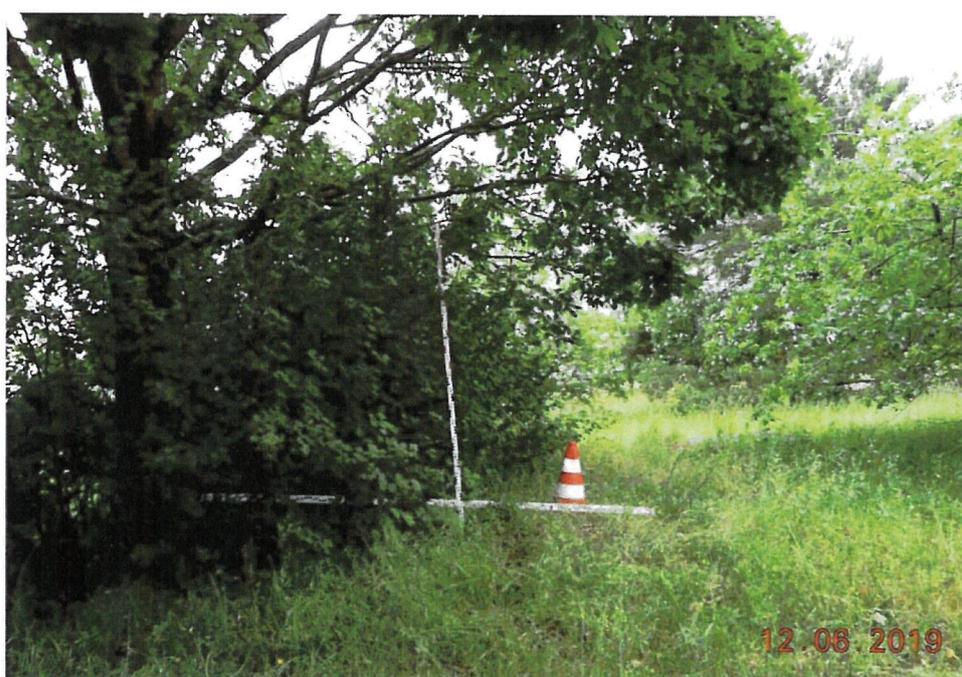
Foto		7	Karlshagen, Strandstraße, drei Eichen, am 12.06.2019
		8	
Maßstablänge 2 + 4 m, kleinste Teilung 1 cm			
7	Baum Nr. 3: Kronenausdehnung von SO gesehen, der Kegel markiert eine Entfernung von 3,30 m vom Stammfuß, der Baugrubenrand ist in einer Entfernung von 3,33 m vom Stammfuß geplant (vorn im Bild strauchförmige Späte Traubenkirsche, Baum Nr. 3 dahinter)		
8	Baum Nr. 3: Kronenausdehnung von Osten gesehen, der Kegel markiert eine Entfernung von 3,30 m vom Stammfuß, der Baugrubenrand ist in einer Entfernung von 3,33 m vom Stammfuß geplant
