**Heike Grunewald
Naturschutzfachliche Gutachten
und Kartierungen**

Projektzeichen: 2022019
Datum: 04.05.2022

**Artenschutzfachliche Gebäudekontrolle & Gutachten im Rahmen des Vorhabens
„Sanierung Gebäude Stubbenkammerstr. 8, 18546 Sassnitz“**

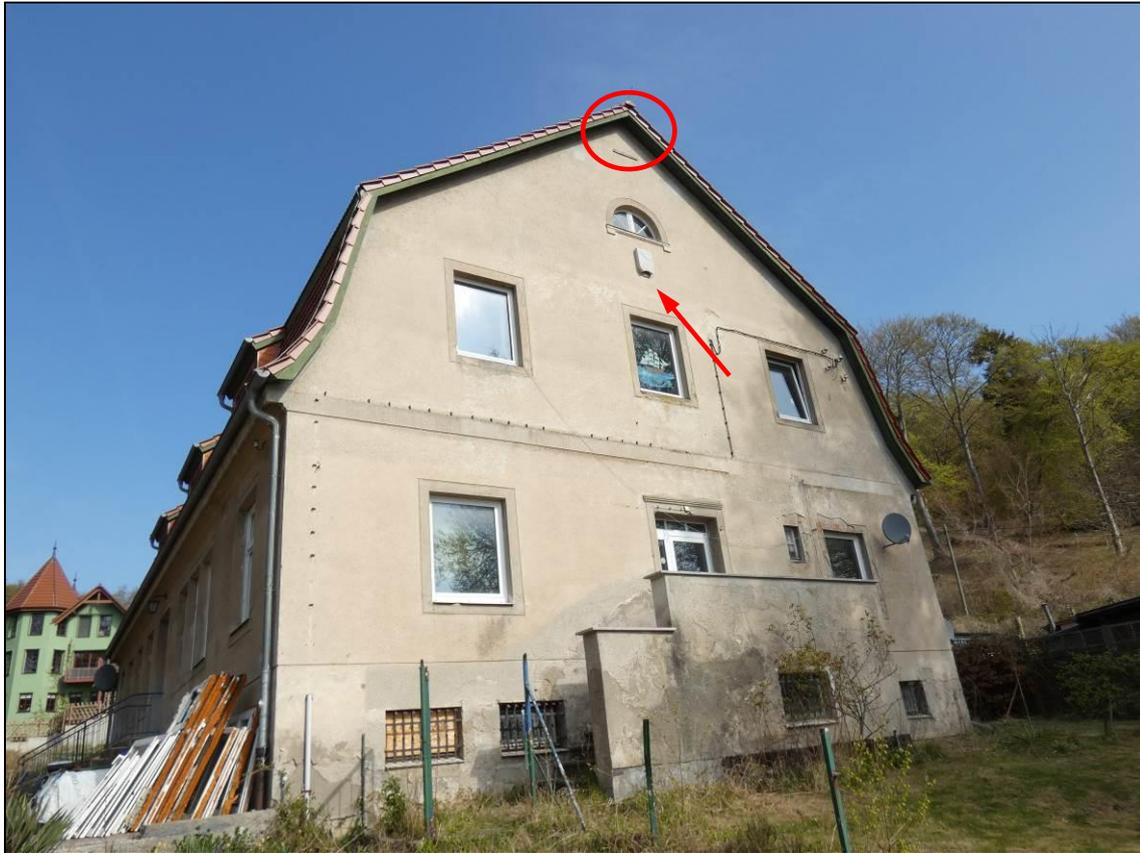
Am Südost-Giebel befindet sich ein Fledermausfassadenflachkasten (Fa. Schwegler) (Abb. 2a&b). Es wurde weder alter noch frischer Fledermauskot im unterhalb des Kastens und an der Fassade festgestellt – zum aktuellen Zeitpunkt wird daher ein Besatz mit Fledermäusen ausgeschlossen.

Unter der Spitze des Südost-Giebels wurden Reste eines Schnalben-Nestes gesichtet (Abb. 2a& 3a&b). Die Position des Nestes weist auf ein Mehlschnalbennest hin, die Umrissc eher auf Rauchschnalbe. Zum Kontrollzeitpunkt waren noch keine neuerlichen Nestbauaktivitäten zu beobachten; es wurden jedoch Rauchschnalben rund um das Gebäude beobachtet. Fehlender Kot weist daraufhin, dass mindestens in der vorjährigen Brutsaison keine Brutnutzung stattfand. Eine erneute Nutzung des Nestes ist möglich.

Abb. 2a Südost-Giebel mit Fledermaus-Fassadenkasten (Pfeil) und altem Schwalbennest (Kreis)
– Details vgl. Abb. 2b & 3a-b

Sollte für Außenfassadenarbeiten die Abnahme des Fledermauskastens erforderlich sein, so ist dieser vor Abnahme auf Besatz zu kontrollieren. Die Abnahme sollte im Winterhalbjahr erfolgen. Nach Durchführung der Fassadenarbeiten ist der Kasten wieder anzubringen.

Der Neststandort im Südost-Giebel ist zu erhalten. Die Anbringung von vogel-/schwalbenvergrämenden Bauteilen unterhalb der Dachtraufen und Giebelspitzen (wie Spikes, spezielle Schwalben-Abwehrspikes, Drahtsysteme, Netze u.dgl.) ist zu unterlassen.

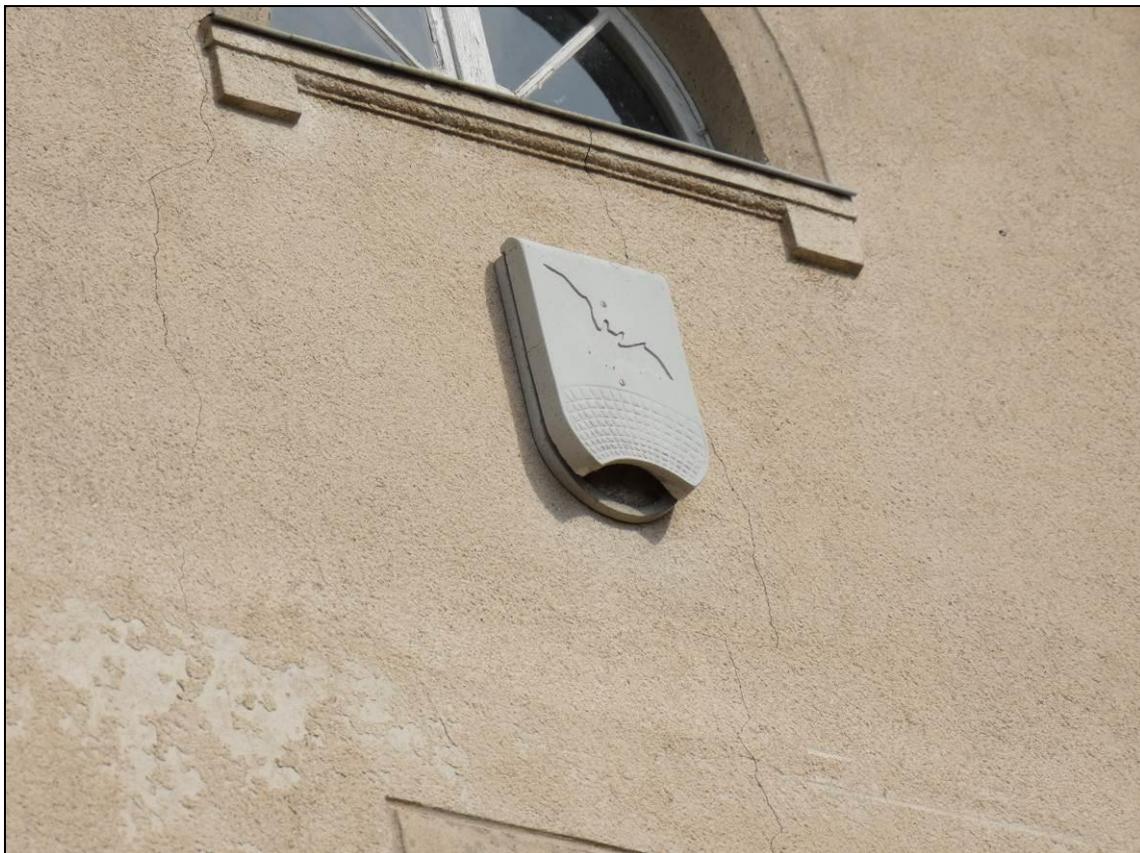
Abb. 2b Fledermaus-Fassadenkasten (Typ 1FQ Fa. Schwegler) am Südost-Giebel, unbesetzt

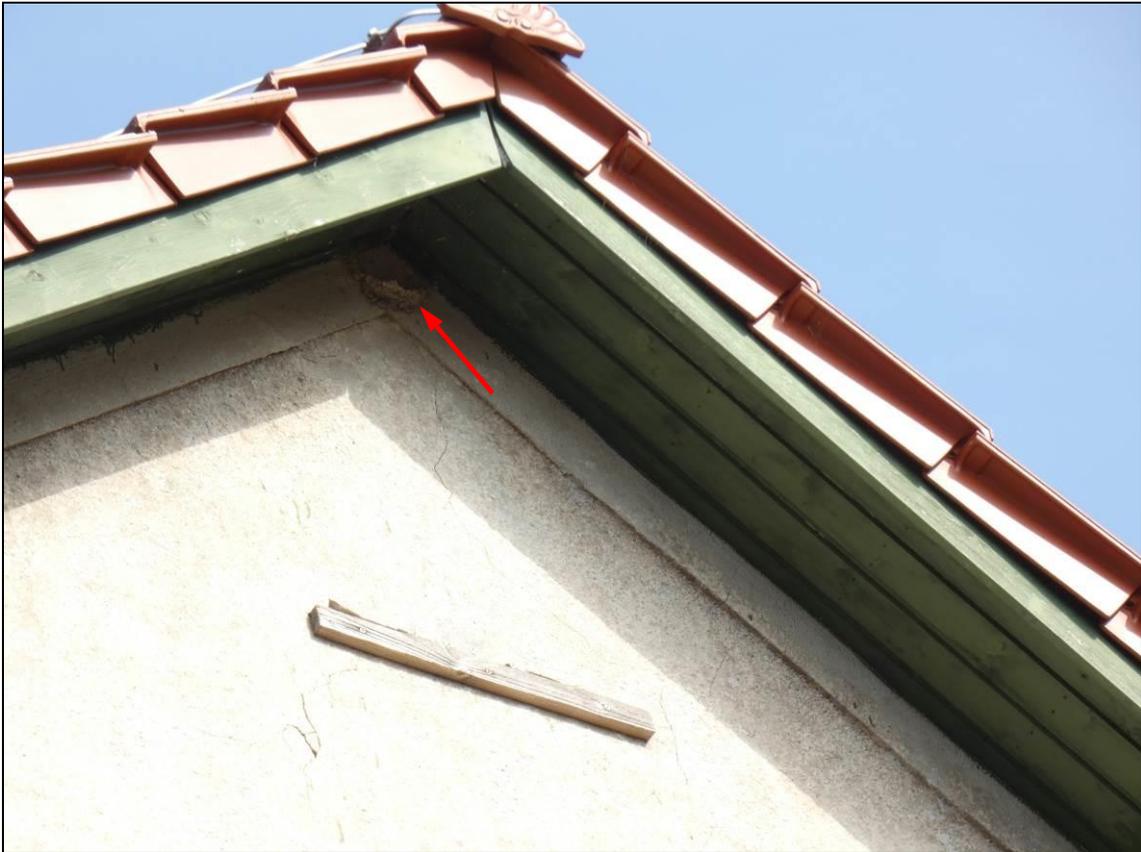
Abb. 3a Südost-Giebel mit altem Schwalbennest – Detail vgl. Abb. 3b

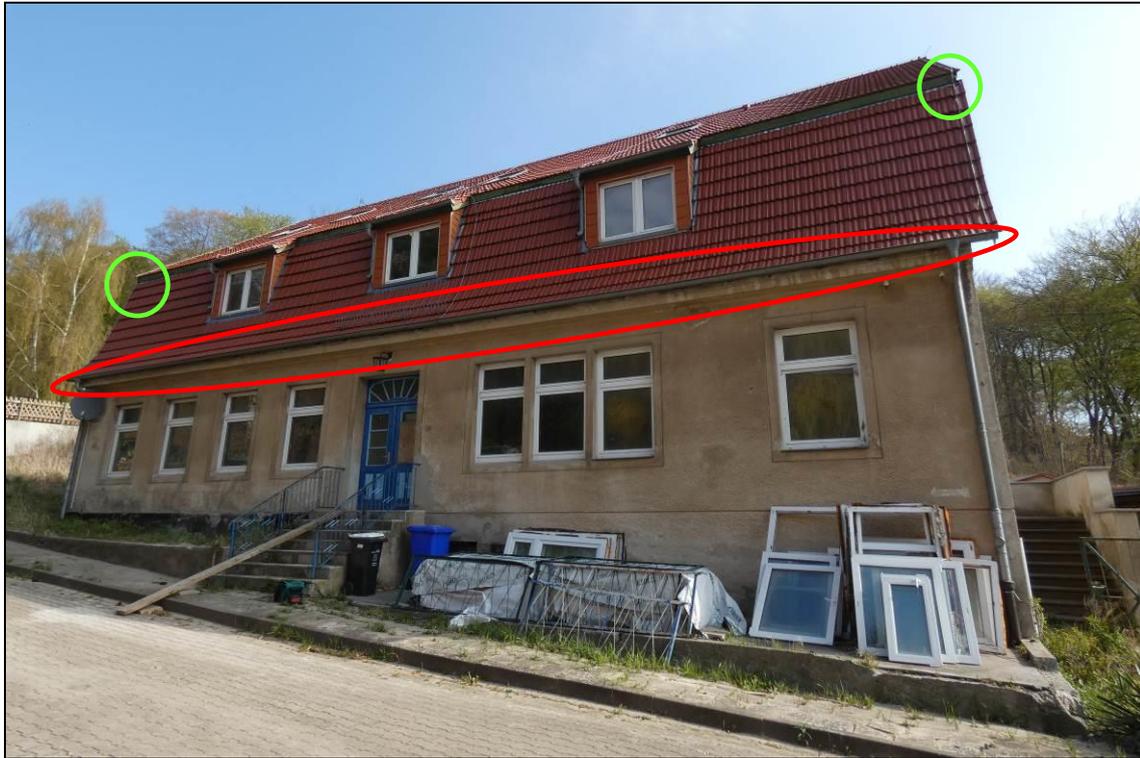
Unterhalb des Traufbereiches der Nordost- und Südwest-Fassade weist das Mauerwerk zahlreiche Löcher auf. Altes Nistmaterial, welches an zahlreichen Stellen innenseitig hinter diesen Löchern auf den Mauerkronen gefunden wurde, weist auf eine regelmäßige Brutnutzung durch Haussperlinge hin (Abb. 4a-i, es sind noch zahlreiche weitere Löcher vorhanden, die nicht mit Foto abgebildet sind).

Bei der Gebäudekontrolle wurden zwei aktuelle Haussperlings-Bruten in der Südwest- sowie der Nordwest-Ecke des Mansardgiebeldaches festgestellt (Abb. 4a, Fotos Abb. 5a-c für Nordwest-Ecke).

Abb. 4a Südwest-Fassade mit (alten) Haussperlings-Brutplätzen in den Mauerwerks-Löchern unterhalb der Dachtraufe (rot, Detail vgl. beispielhaft Abb. 4b) sowie aktuell genutzten Brutbereichen in den Ecken des Mansardgiebels (grün, Detail vgl. beispielhaft Abb. 4c-)

Es wird davon ausgegangen, dass die Sanierung der Außenfassade (Ausbesserung von Schadstellen, neuer Putz etc.) in den Sommermonaten stattfindet. Um zu verhindern, dass dann Haussperlingsbruten in den Löchern sind, sind vor Durchführung der erforderlichen Sanierung der Außenfassaden alle Mauerwerkslöcher an Nordost- und Südwest-Fassade im Zeitraum Ende September bis spätestens Mitte Februar zu verschließen (z.B. mit Zeitungspapier/ Lappen/ Lumpen).

Im Zuge der Sanierung (Verputzen) sind auf jeder Fassadenseite jeweils 3 Löcher (incl. Bruthöhle dahinter) offen zu belassen und dauerhaft für die Haussperlinge zu erhalten. Zusätzlich sind die aktuell von den Haussperlingen genutzten Bruträume im Mansardgiebeldach zu erhalten. Dies wurde beim Ortstermin mit dem Bauherrn Herrn Adolphs abgestimmt.

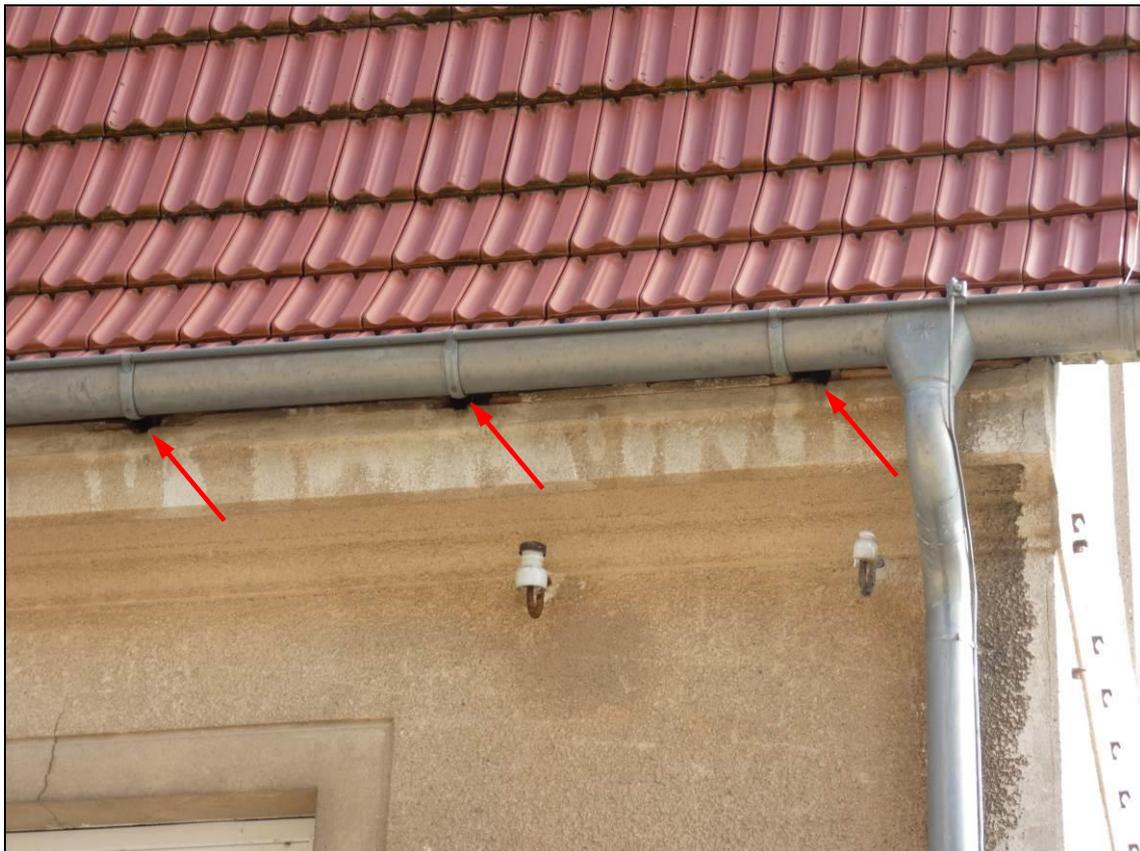
Abb. 4b Südwest-Fassade mit Haussperlings-Brutplätzen in den Mauerwerks-Löchern unterhalb der Dachtraufe – hier beispielhaft Löcher an der Südwest-Ecke

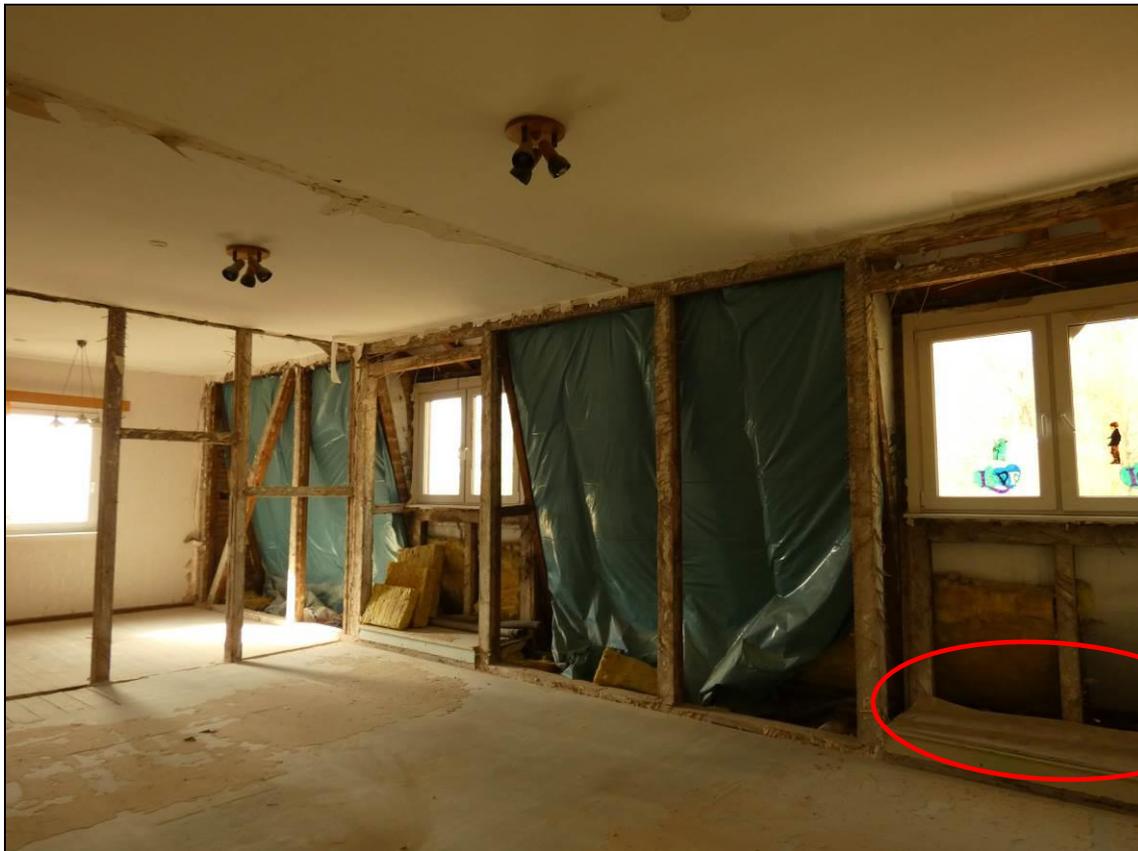
Abb. 4c Südwest-Fassade mit Haussperlings-Brutplätzen in den Mauerwerks-Löchern unterhalb der Dachtraufe – hier innenseitig beispielhaft mit Nistmaterial „hinter“ den Löchern

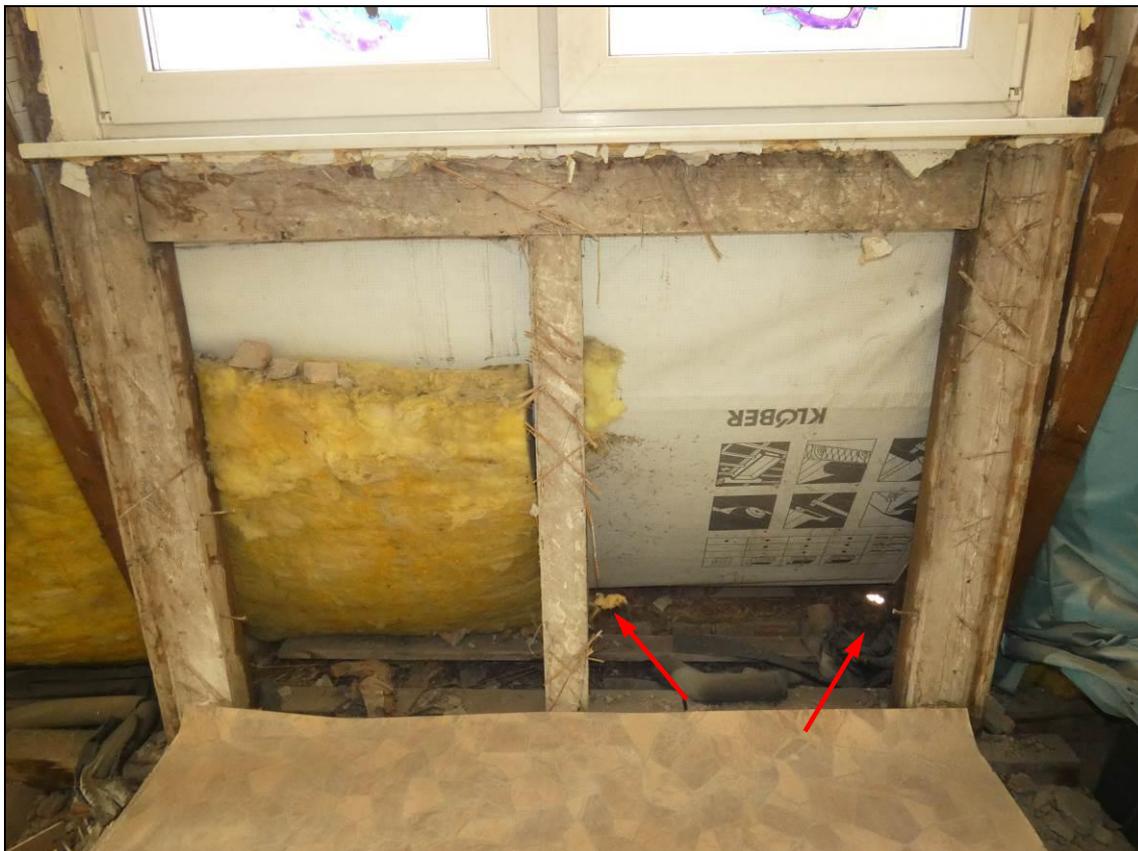
Abb. 4d Südwest-Fassade innenseitig mit altem Nistmaterial Haussperlings-Brutplätzen hinter den Mauerwerks-Löchern – Detail vgl. Abb. 4e

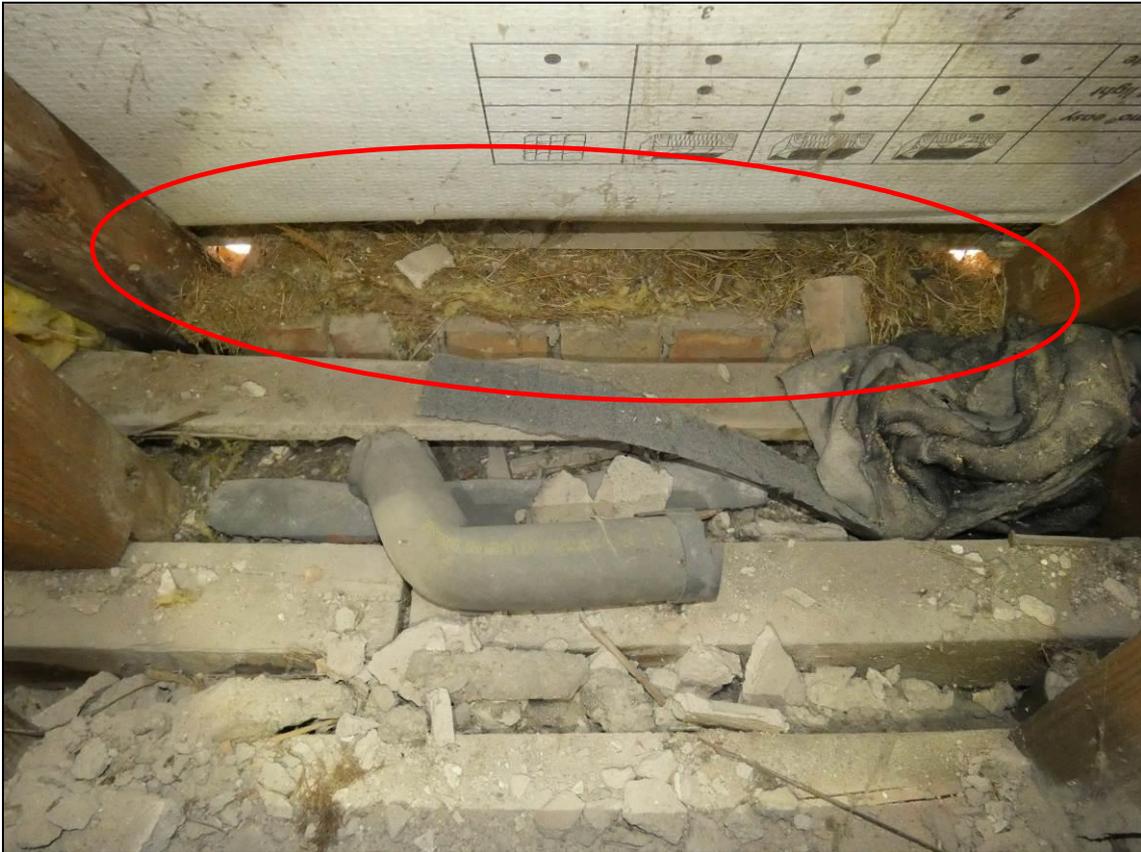
Abb. 4e Altes Nistmaterial Haussperlings-Brutplätzen hinter den Mauerwerks-Löchern – Detail zu Abb. 4d

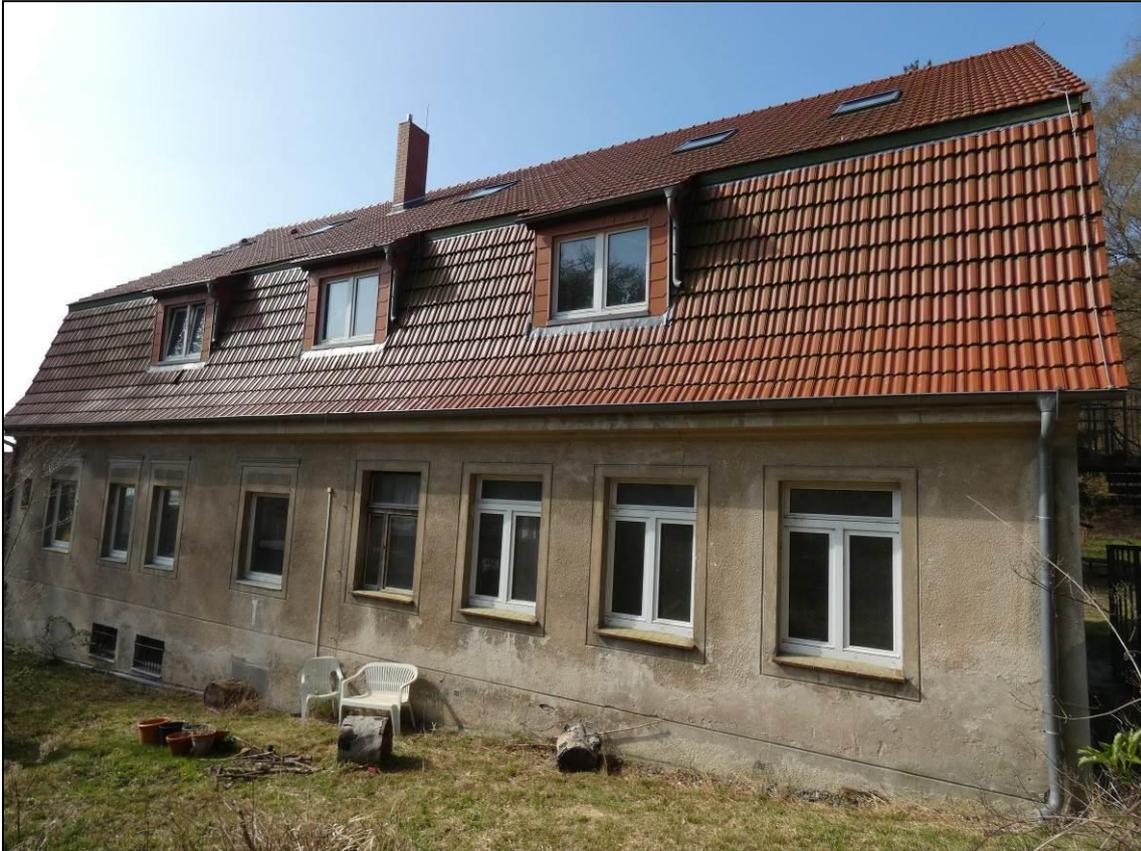
Abb. 4f Nordost-Fassade mit Haussperlings-Brutplätzen in den Mauerwerks-Löchern unterhalb der Dachtraufe

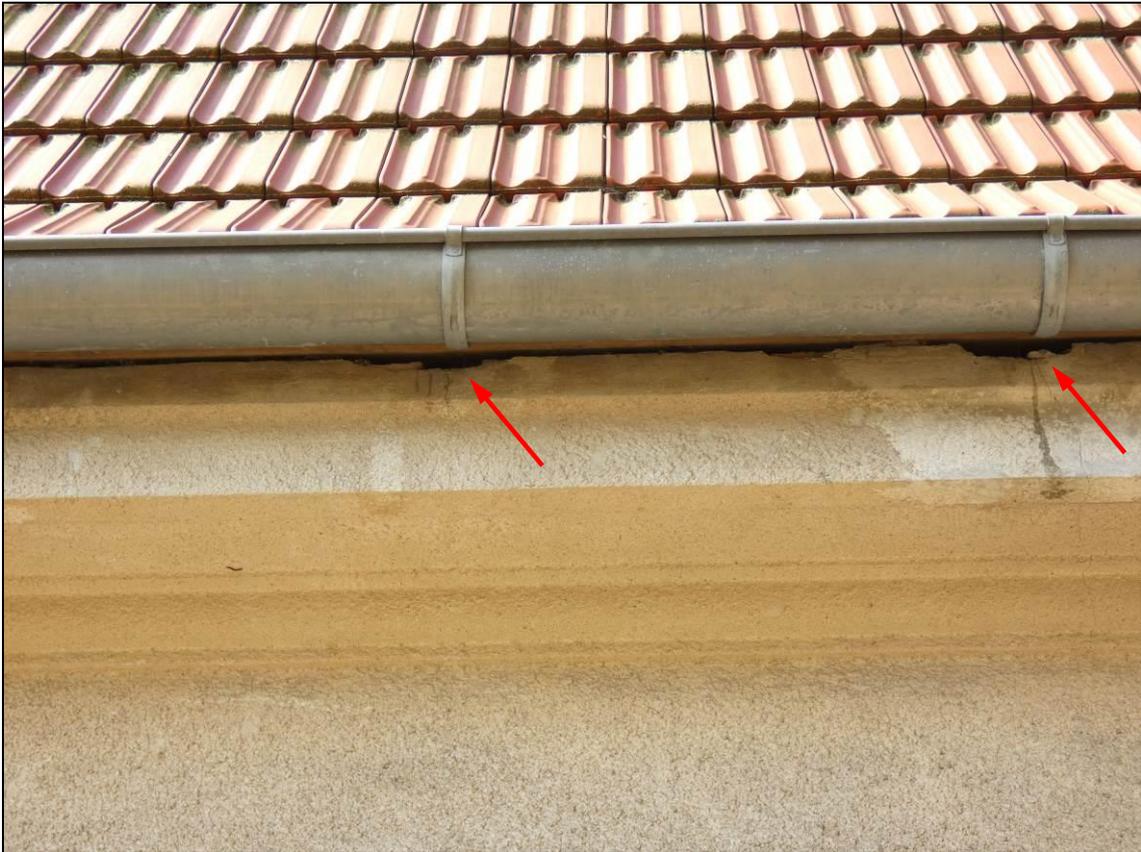
Abb. 4g Nordost-Fassade mit Haussperlings-Brutplätzen in den Mauerwerks-Löchern unterhalb der Dachtraufe

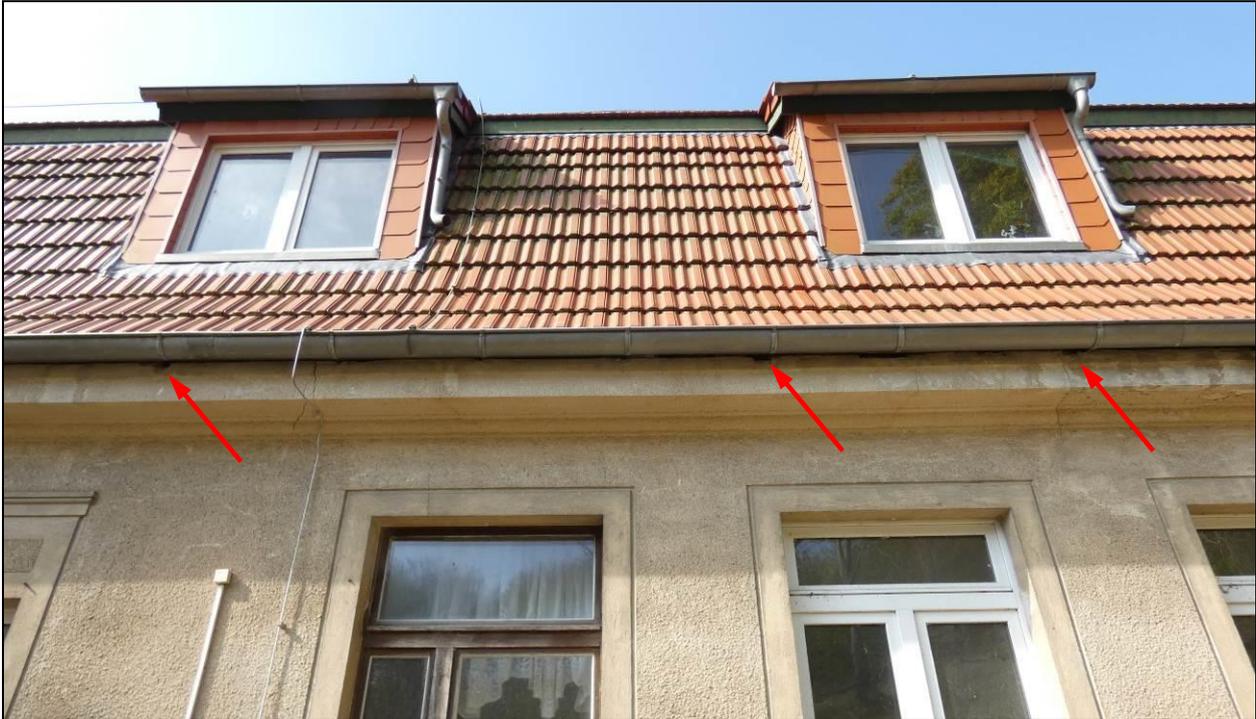
Abb. 4h Nordost-Fassade mit Haussperlings-Brutplätzen in den Mauerwerks-Löchern unterhalb der Dachtraufe

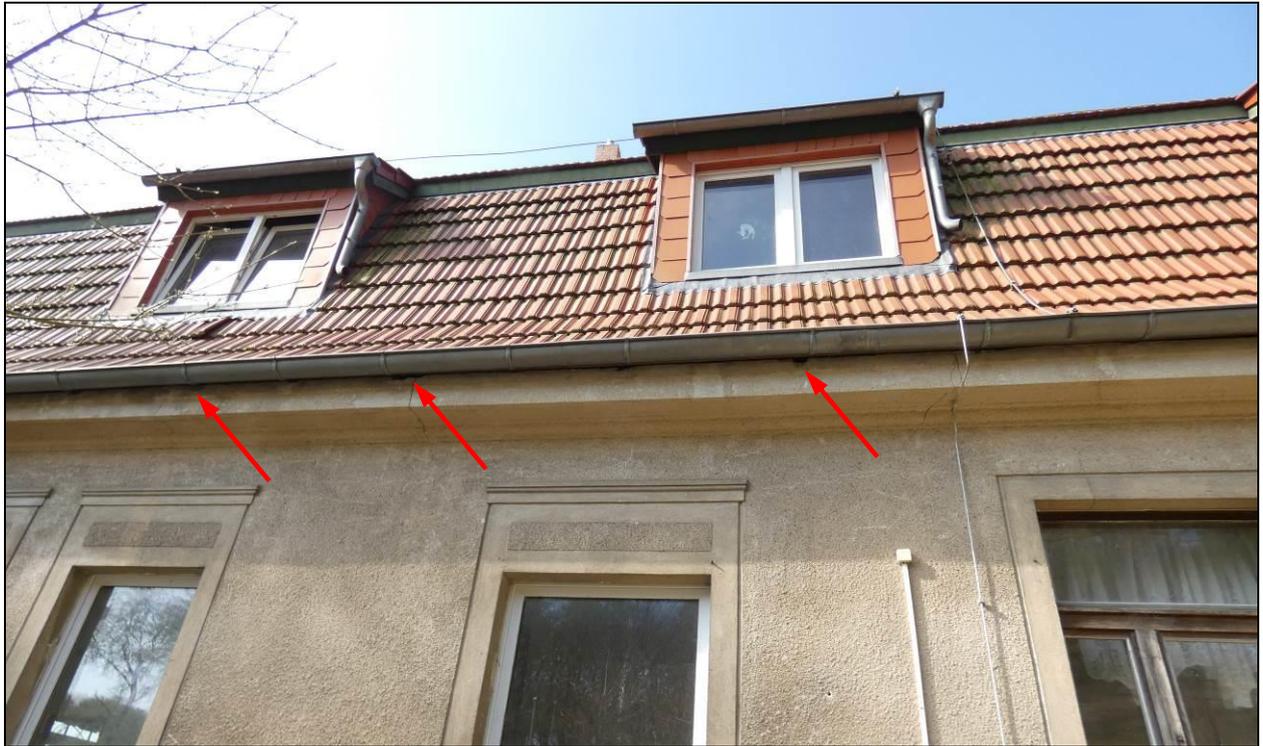
Abb. 4i Nordost-Fassade mit Haussperlings-Brutplätzen in den Mauerwerks-Löchern unterhalb der Dachtraufe

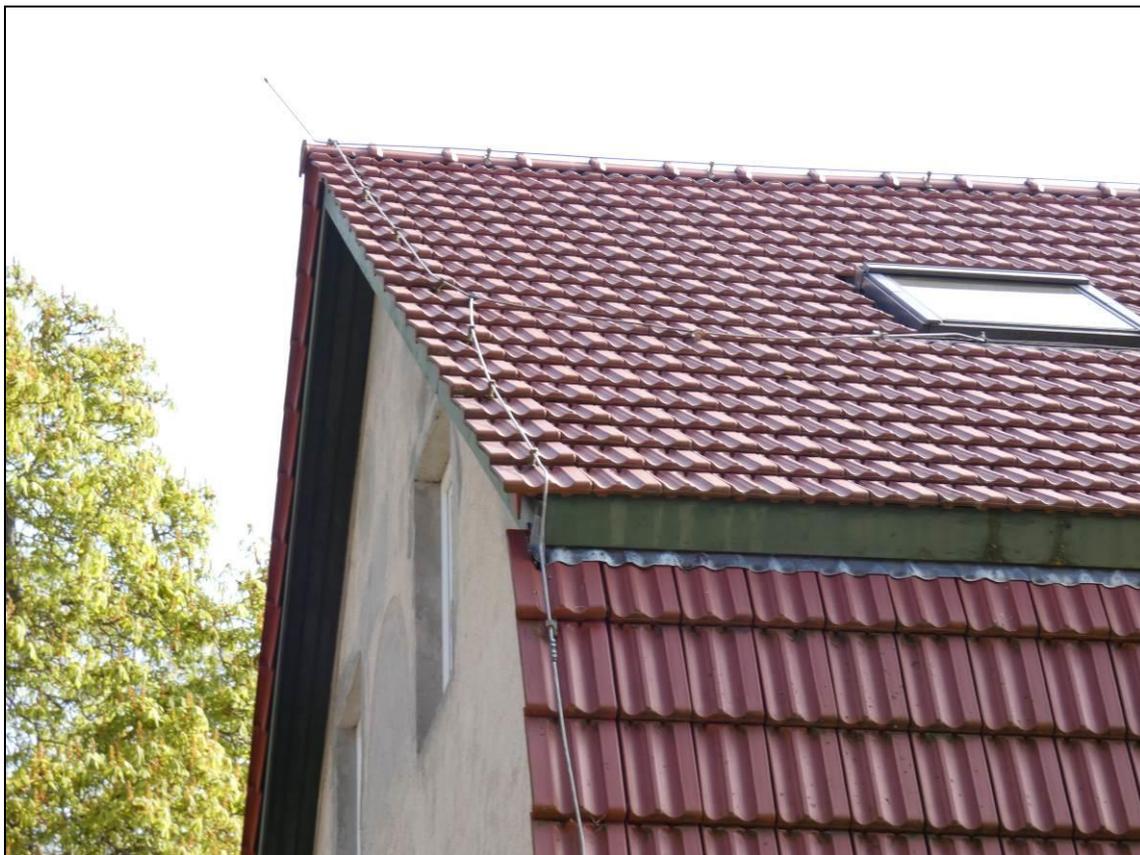
Abb. 5a Nordwest-Ecke mit aktuell genutztem Haussperlings-Brutplatz – vgl. Abb. 5b&c)

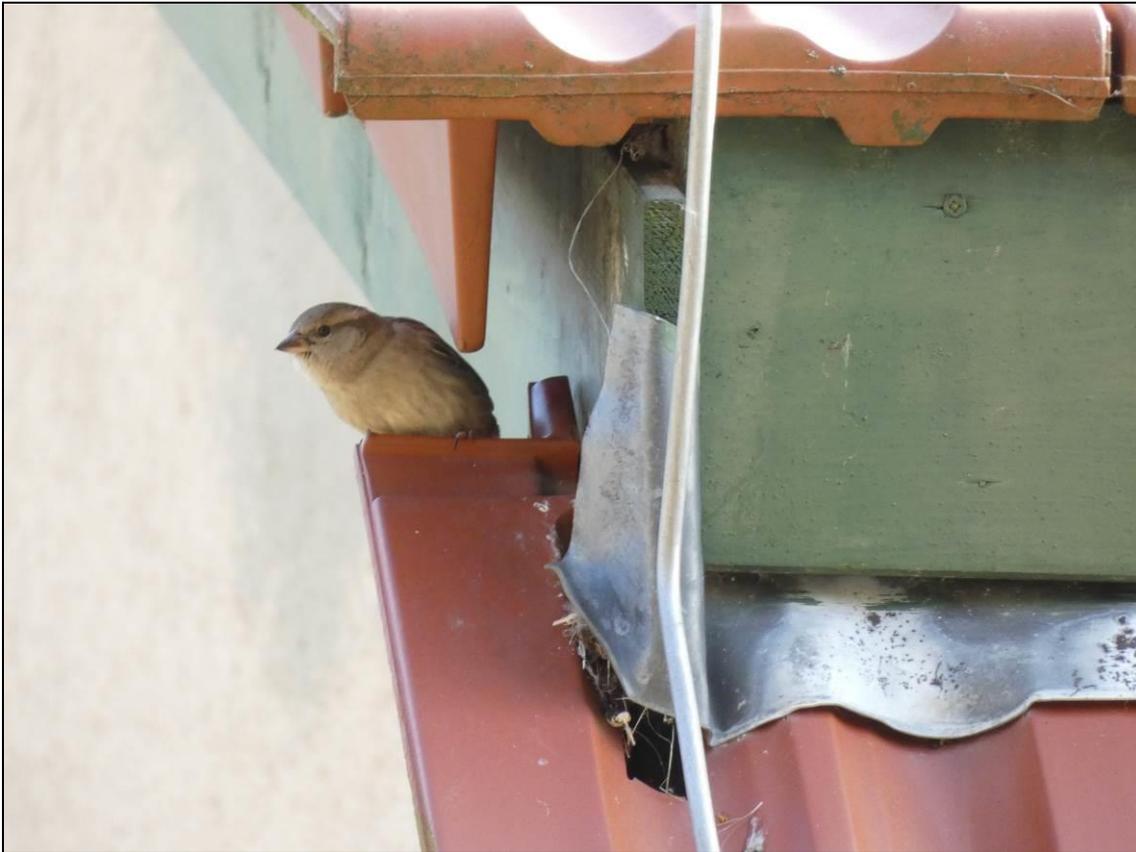
Abb. 5b Haussperlings-Weibchen am Brutplatz an Nordwest-Ecke des Mansardgiebeldaches

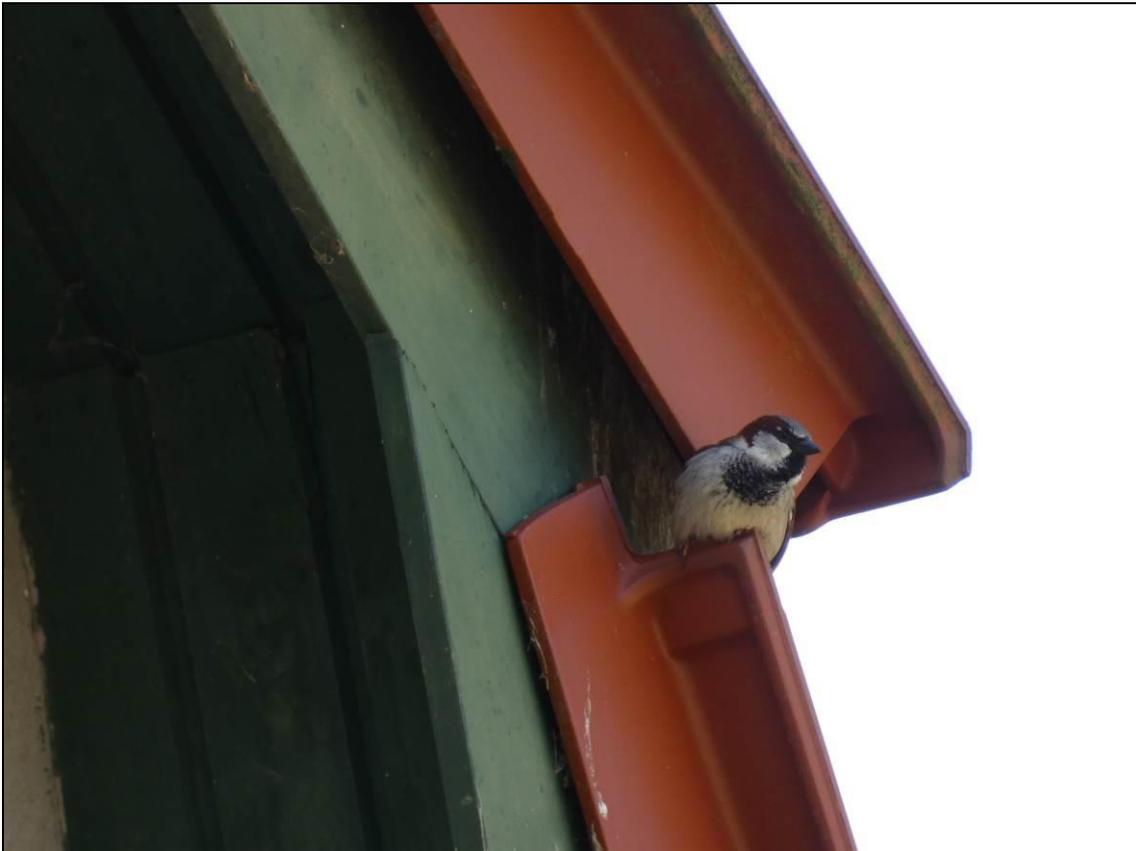
Abb. 5c Haussperlings-Weibchen am Brutplatz an Nordwest-Ecke des Mansardgiebeldaches
