## SACHVERSTÄNDIGEN-GUTACHTEN

## EINGEHENDE UNTERSUCHUNGEN VON BAUMREIHEN

Usedom Service  
Herr Karsten Mußgang  
Karlstraße 5  
17459 Koserow

14.12.2022

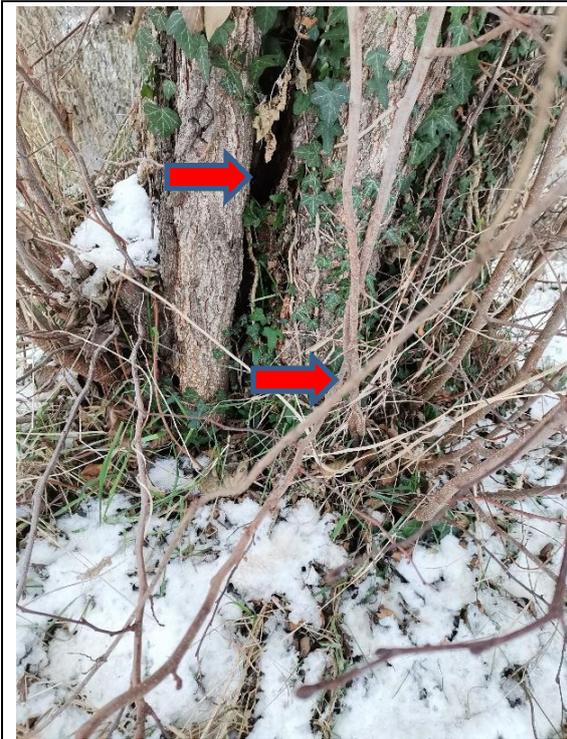
Abbildung 4: Höhlung mit Fäule im unteren Drittel des Stammes und Stockaustriebe

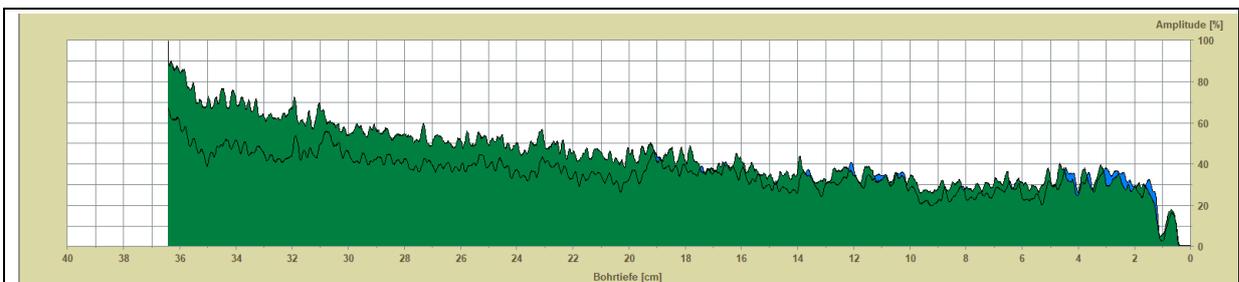
Abbildung 5: Messung 7: bis 20 cm Bohrtiefe gute Holzfestigkeiten, danach weniger feste Holzstrukturen

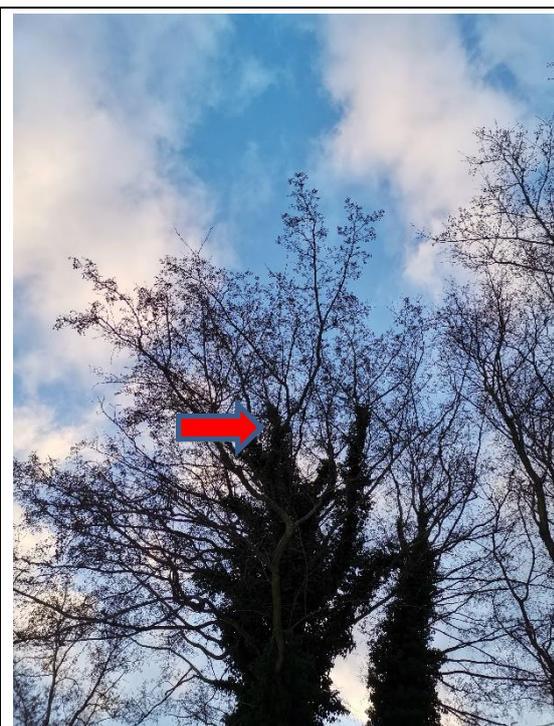
Abbildung 7: Efeubewuchs bis weit in die Krone hinein, Kappungsstellen

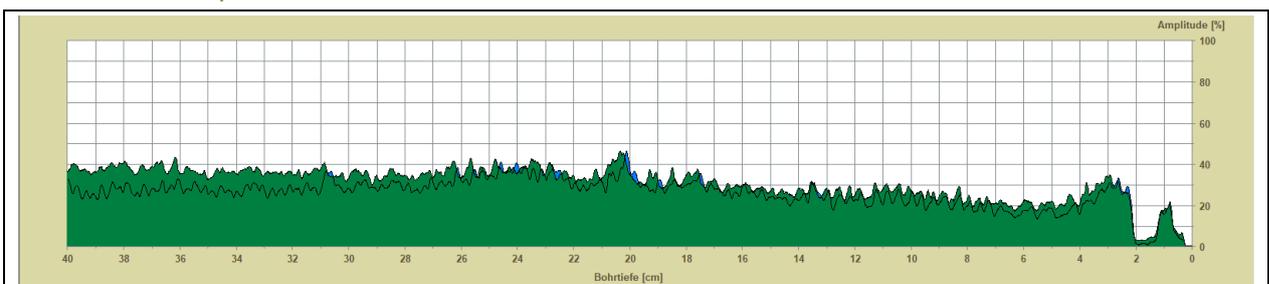
Abbildung 11: Messung 9: Splintfäule bis 8 cm, danach durchschnittliche Festigkeiten, ab 22 cm gute Holzfestigkeiten, die ab 31 cm wieder etwas nachlassen

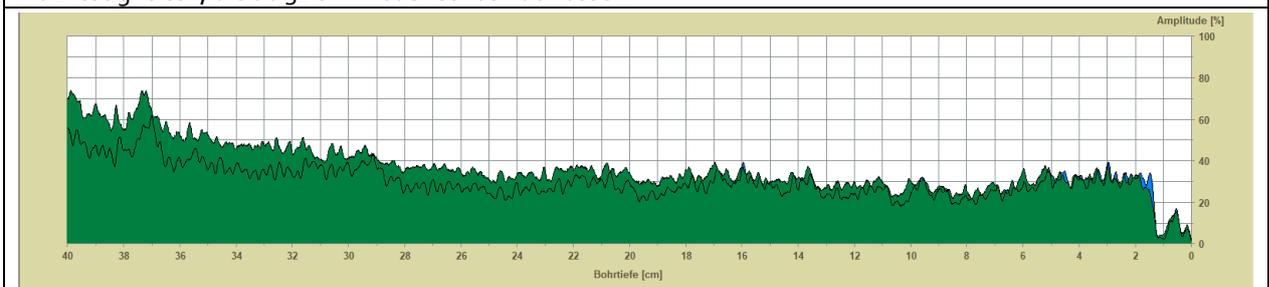
Abbildung 12: Messung 10: Splintfäule bis 13 cm danach gute Holzfestigkeit, die bei 32 cm wieder etwas schlechter wird

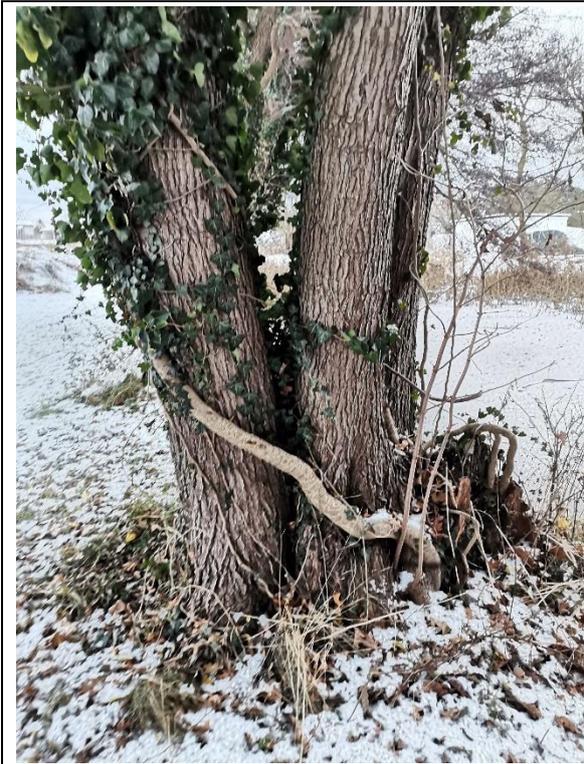
Abbildung 15: Zwieselbildung im Stammbereich

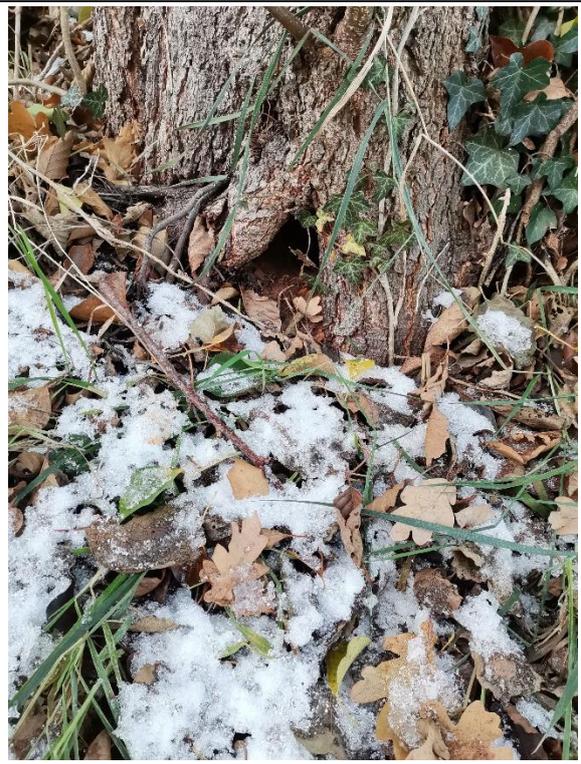
Abbildung 16: Höhlung am Stammfuß

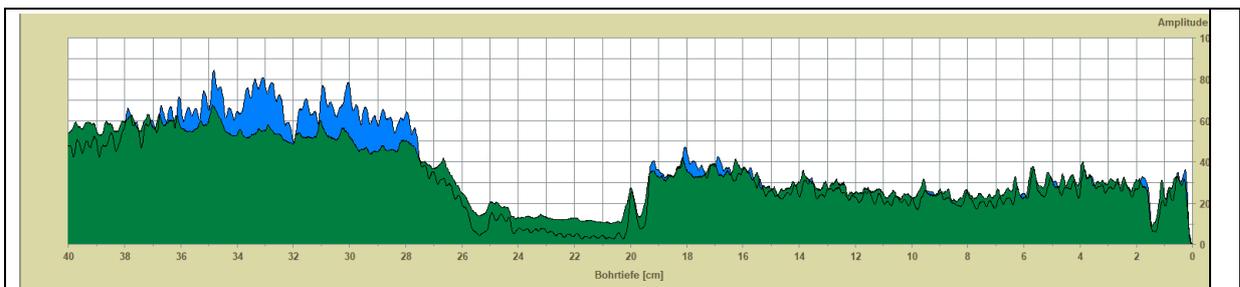
Abbildung 17: Messung 11: gute Holzfestigkeit bis 16 cm, danach 3 cm Abschottungsfuß und 5 cm Fäule, im Anschluss wieder gute Festigkeiten

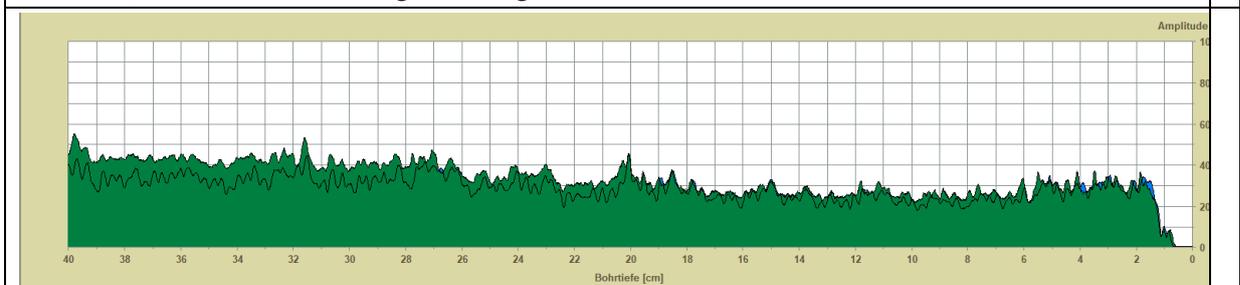
Abbildung 18: Messung 12: Durchweg gute Festigkeiten, ab 21 cm leicht schlechter

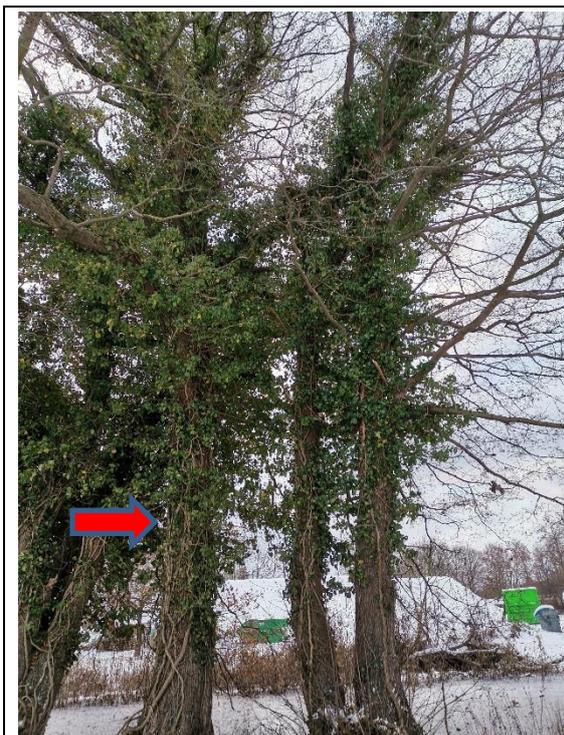
Abbildung 23: Habitus des Baumes mit Efeubewuchs

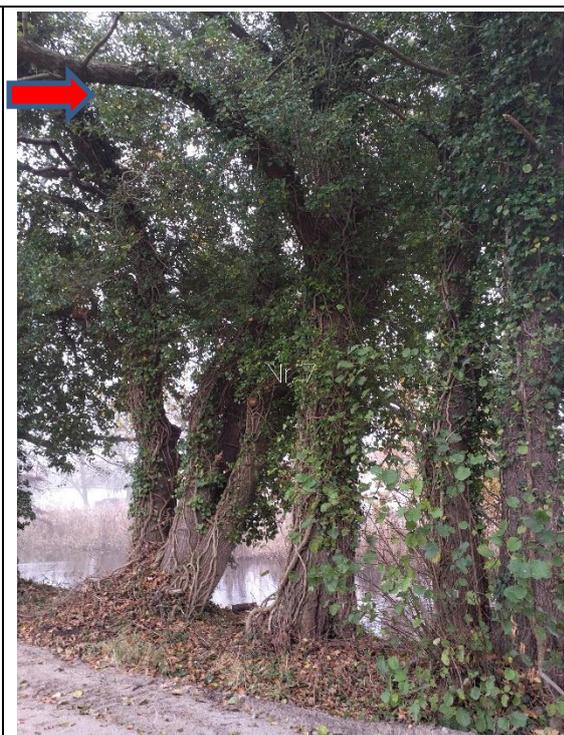
Abbildung 24: Mangelndes Lichtraumprofil

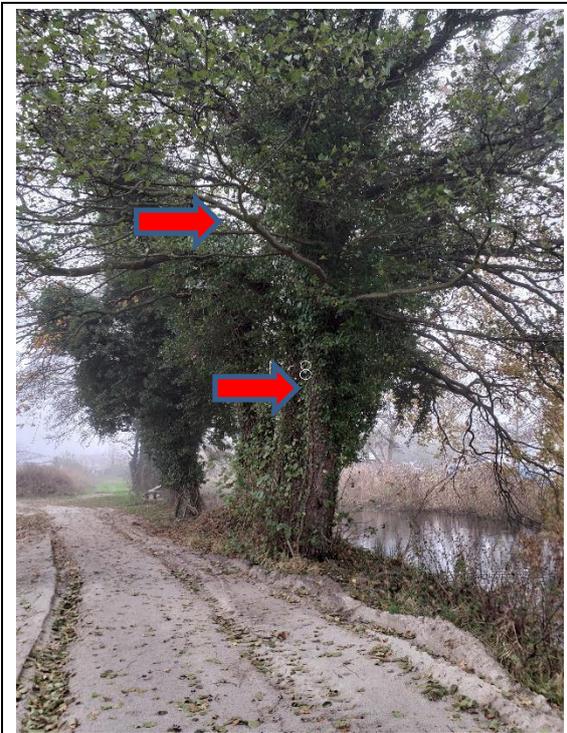
Beurteilung:	mittelmäßig geschädigter, lang zu erhaltender Baum
Beurteilung der Erhaltungsfähigkeit:	X langfristig >10 Jahre
	O mittelfristig 5-10 Jahre
	O sehr kurzfristig < 3 Jahre
Beurteilung der Verkehrssicherheit und Handlungsbedarf:	Verkehrssicherheit ist zur Zeit nicht gegeben

<p>Abbildung 25: Habitus des Baumes, Efeubewuchs und unzureichendes Lichtraumprofil</p>

<b>Maßnahmen:</b>	<ul style="list-style-type: none"> <li>- Lichtraumprofil herstellen</li> <li>- Efeu entfernen</li> </ul>
Erledigung der Maßnahmen:	<input type="radio"/> sofort
	<input type="radio"/> innerhalb von 4 Wochen
	<input checked="" type="radio"/> innerhalb von 6 Monaten
	<input type="radio"/> innerhalb von 2 Jahren
	<input type="radio"/> künftig alle ... Jahre

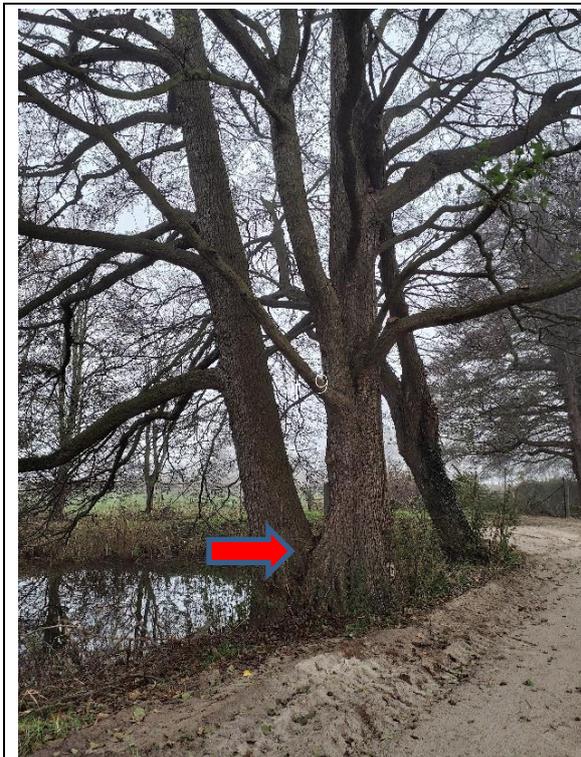
Abbildung 27: Habitus des Baumes mit Stammzwiesel

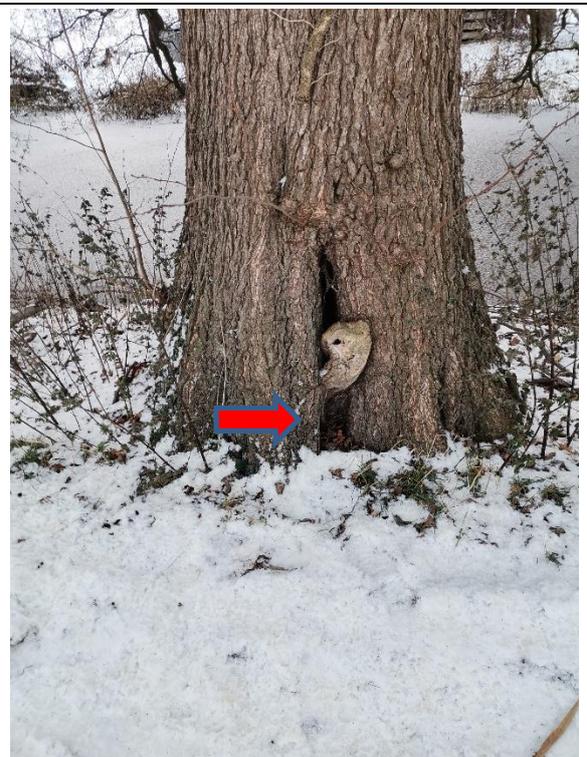
Abbildung 28: Höhlung mit Fäule am Stammfuß

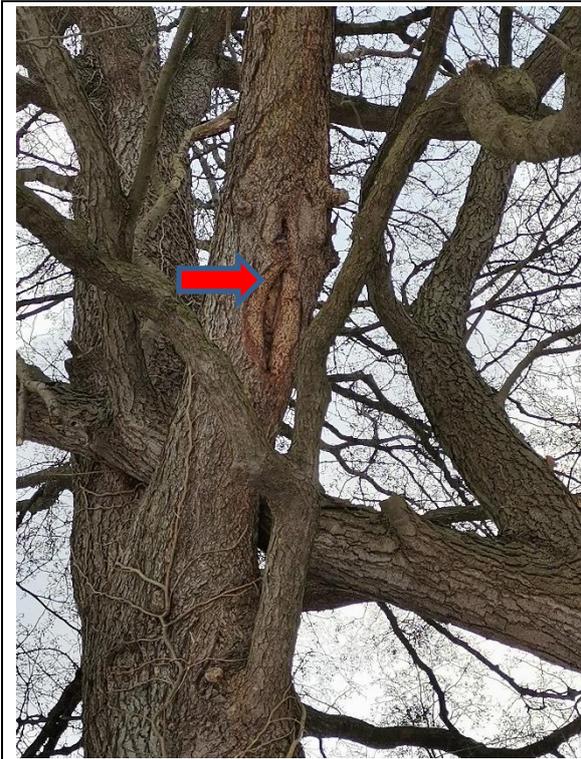
Abbildung 29: Rindenschäden in der Krone

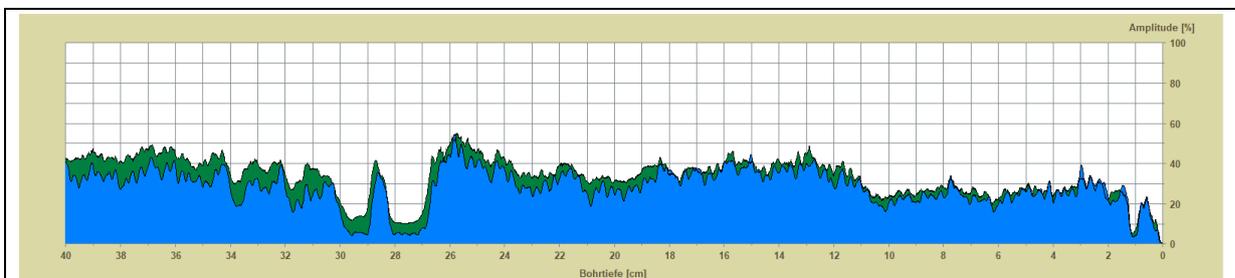
Abbildung 30: Messung 15: gute Festigkeiten bis 20 cm, danach Stammdefekt und anschließend weniger festes Holz

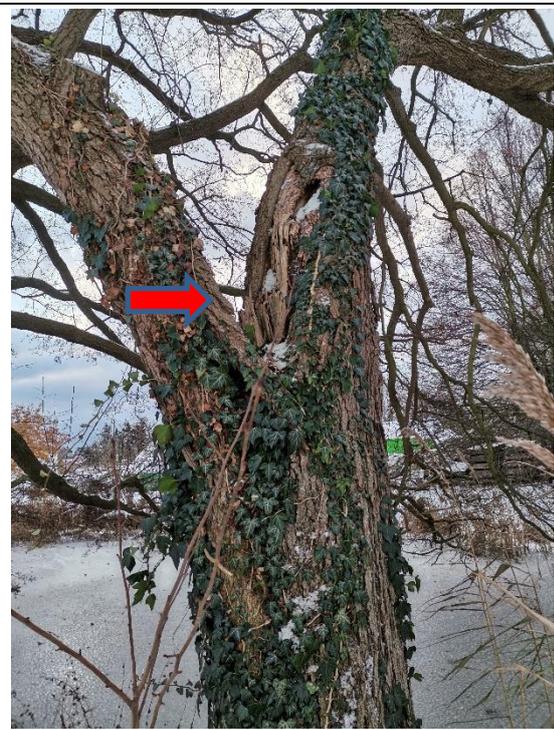
Beurteilung:	stark geschädigter, nicht zu erhaltender Baum
Beurteilung der Erhaltungsfähigkeit:	<input type="radio"/> langfristig >10 Jahre
	<input type="radio"/> mittelfristig 5-10 Jahre
	<input type="radio"/> sehr kurzfristig < 3 Jahre
Beurteilung der Verkehrssicherheit und Handlungsbedarf:	Verkehrssicherheit ist zur Zeit nicht gegeben
Maßnahmen:	- Fällung
Erledigung der Maßnahmen:	<input type="radio"/> sofort
	<input type="radio"/> innerhalb von 4 Wochen
	<input checked="" type="radio"/> innerhalb von 3 Monaten
	<input type="radio"/> innerhalb von 2 Jahren
	<input type="radio"/> künftig alle ... Jahre

Abbildung 33: Aufgerissener Zwiesel, Efeubewuchs am Stamm

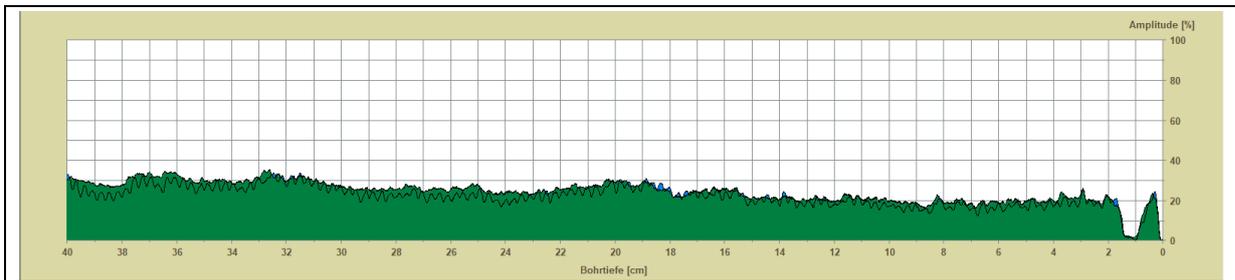
Abbildung 34: Messung 17 zeigt gute Holzfestigkeiten

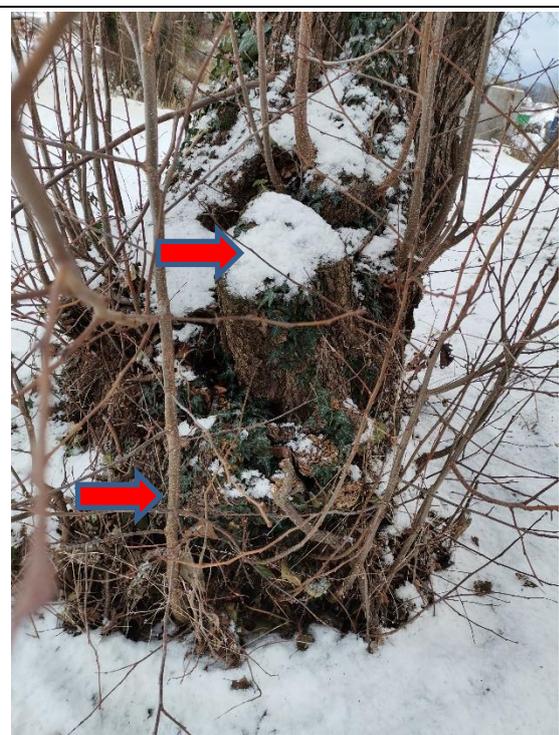
Abbildung 37: Stamm- und Stockaustriebe, sowie abgetrennter Stämmling am Stammfuß

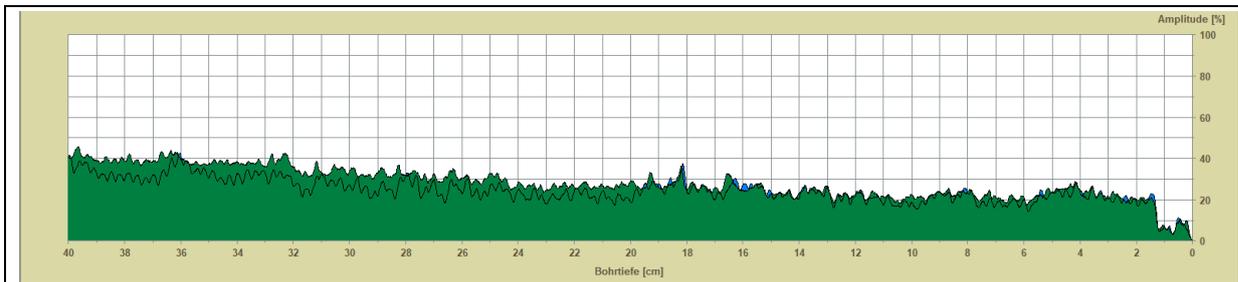
Abbildung 38: Messung 19: gute Holzfestigkeiten, ab 22 cm ganz leicht nachlassend

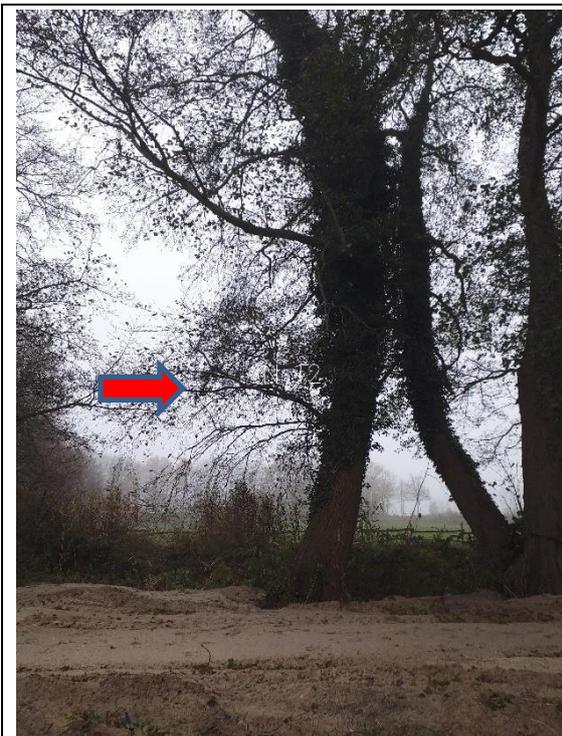
Beurteilung:	mittelmäßig geschädigter, lang zu erhaltender Baum
Beurteilung der Erhaltungsfähigkeit:	X langfristig >10 Jahre
	O mittelfristig 5-10 Jahre
	O sehr kurzfristig < 3 Jahre
Beurteilung der Verkehrssicherheit und Handlungsbedarf:	Verkehrssicherheit ist zur Zeit nicht gegeben

Abbildung 39: Habitus des Baumes, Lichtraumprofil unzureichend

<b>Maßnahmen:</b>	<ul style="list-style-type: none"> <li>- Lichtraumprofil herstellen</li> <li>- Efeu entfernen</li> </ul>
Erledigung der Maßnahmen:	<input type="radio"/> sofort
	<input type="radio"/> innerhalb von 4 Wochen
	<input checked="" type="radio"/> innerhalb von 6 Monaten
	<input type="radio"/> innerhalb von 2 Jahren
	<input type="radio"/> künftig alle ... Jahre

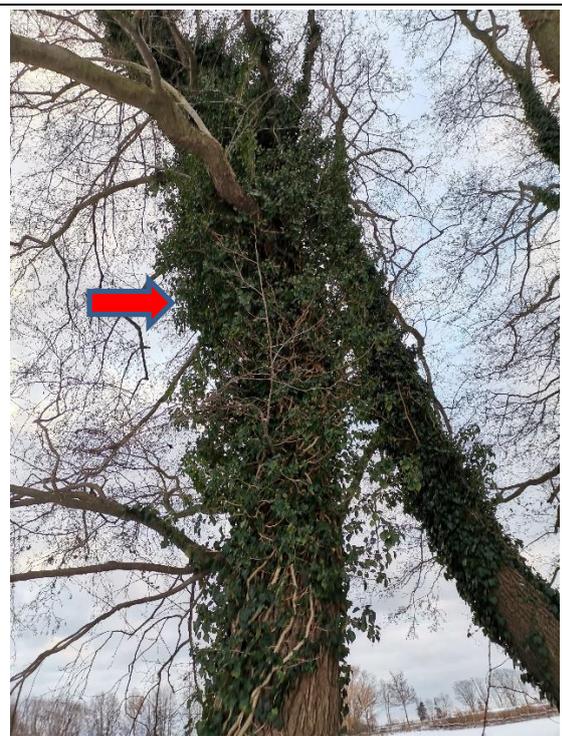
Abbildung 40: Efeubewuchs am Stamm

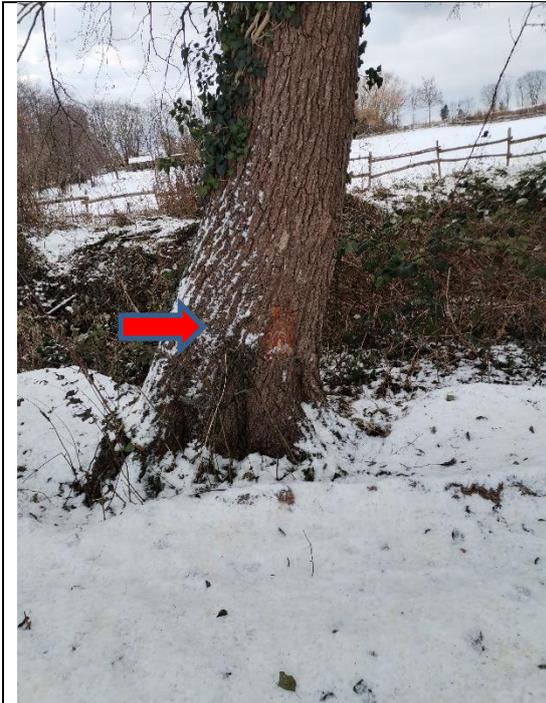
Abbildung 41: Rindenschaden am schräg stehenden Baum

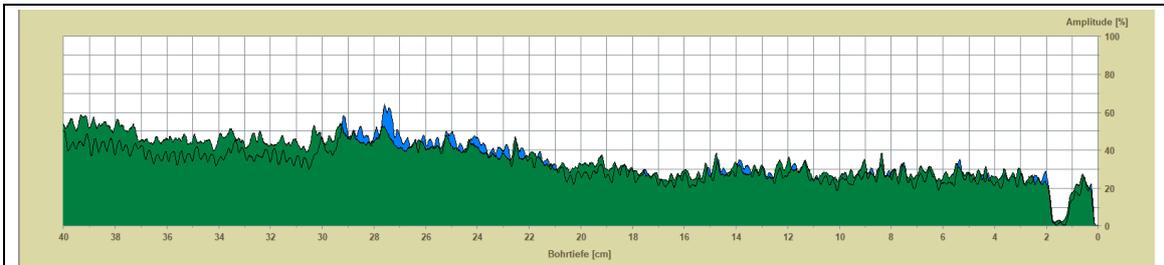
Abbildung 42: Messung 20: gute Holzfestigkeiten im gesamten Messungsverlauf, tendenziell leichte Verluste im Splintholz

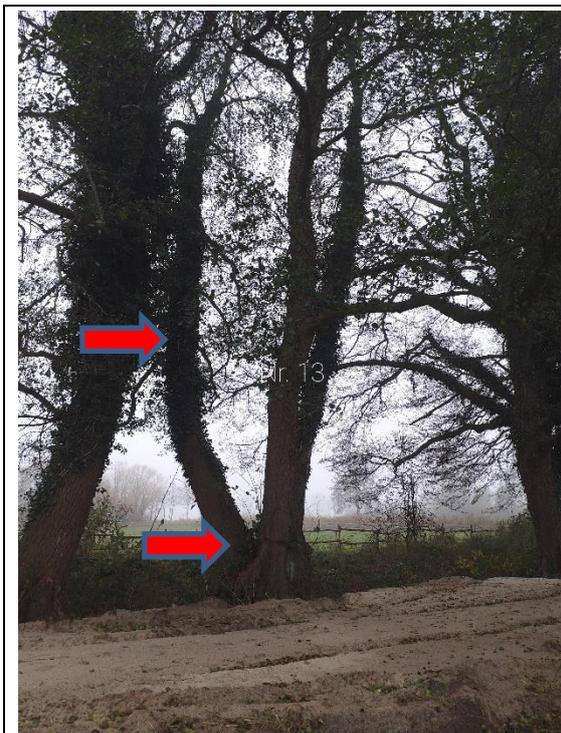
Abbildung 43: Habitus des dreistämmigen Baumes, Efeubewuchs am Stamm

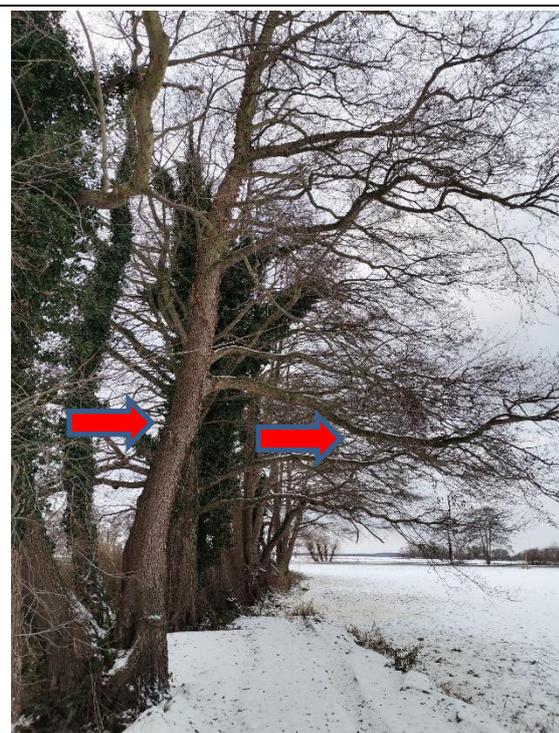
Abbildung 44: Eingeschränktes Lichtraumprofil am schräg stehenden Baum

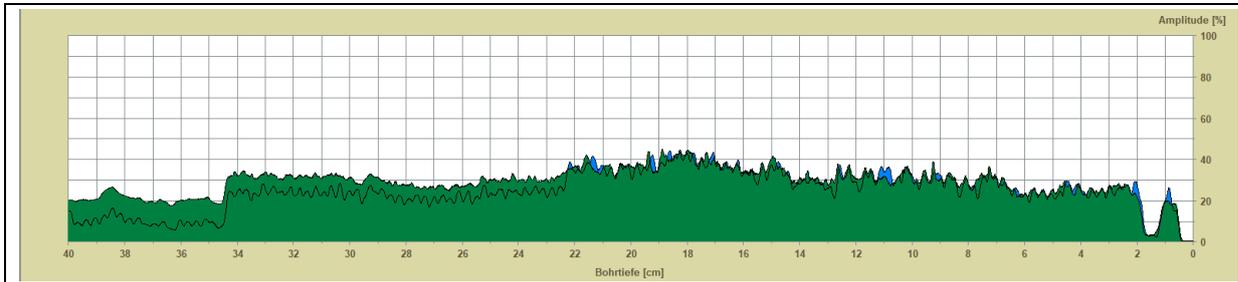
Messung 21: feste Holzbeschaffenheit bis 22 cm, dann nachlassend und ab 34,5 cm Fäule

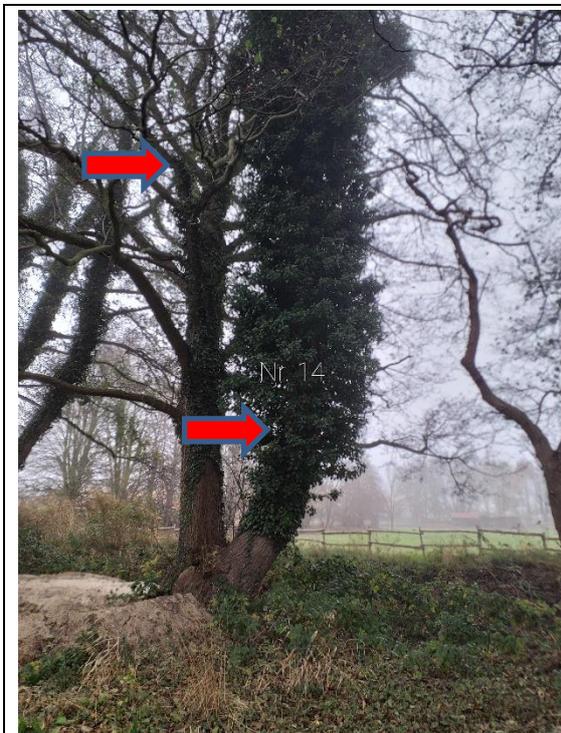
Beurteilung:	mittelmäßig geschädigter, lang zu erhaltender Baum
Beurteilung der Erhaltungsfähigkeit:	X langfristig >10 Jahre
	O mittelfristig 5-10 Jahre
	O sehr kurzfristig < 3 Jahre
Beurteilung der Verkehrssicherheit und Handlungsbedarf:	Verkehrssicherheit ist zur Zeit nicht gegeben

Abbildung 45: Habitus des zweistämmigen Baumes mit Efeubewuchs bis in die Krone und eingeschränktem Lichtraumprofil

<b>Maßnahmen:</b>	<ul style="list-style-type: none"> <li>- Kronenpflege</li> <li>- Efeu entfernen</li> </ul>
Erledigung der Maßnahmen:	<input type="radio"/> sofort
	<input type="radio"/> innerhalb von 4 Wochen
	<input checked="" type="radio"/> innerhalb von 3 Monaten
	<input type="radio"/> innerhalb von 2 Jahren
	<input type="radio"/> künftig alle ... Jahre

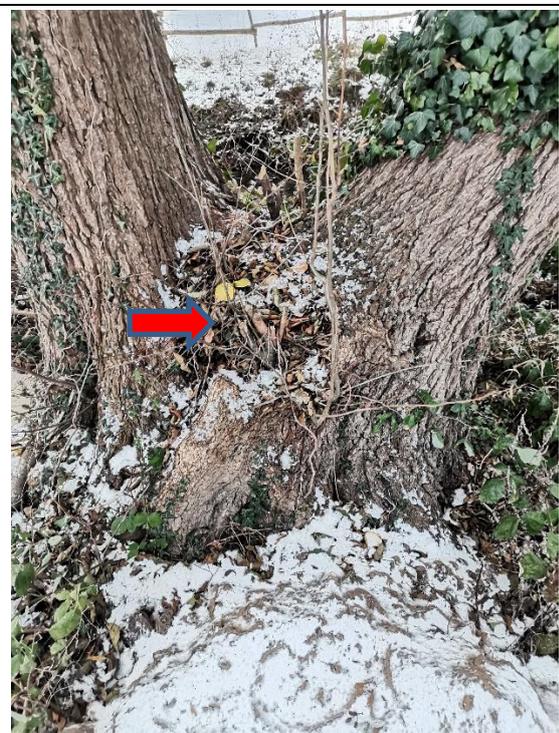
Abbildung 46: Einfalung am Stammfuß

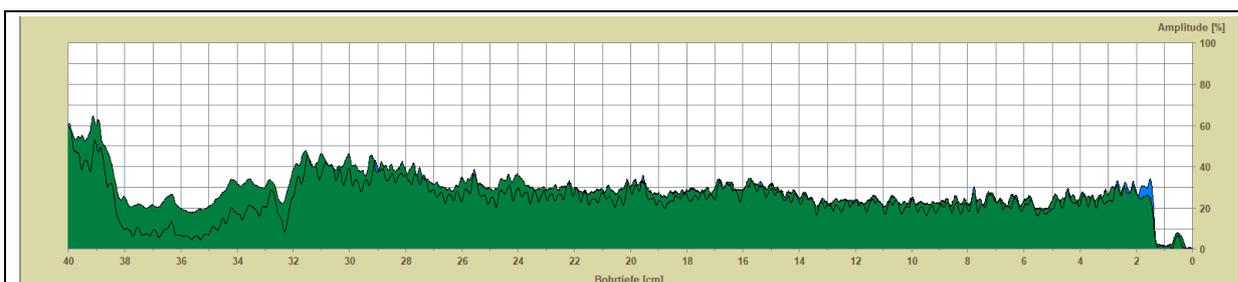
Abbildung 47: Messung 22, solide Holzstrukturen bis 32 cm, im Anschluß Stammdefekt bis 38 cm

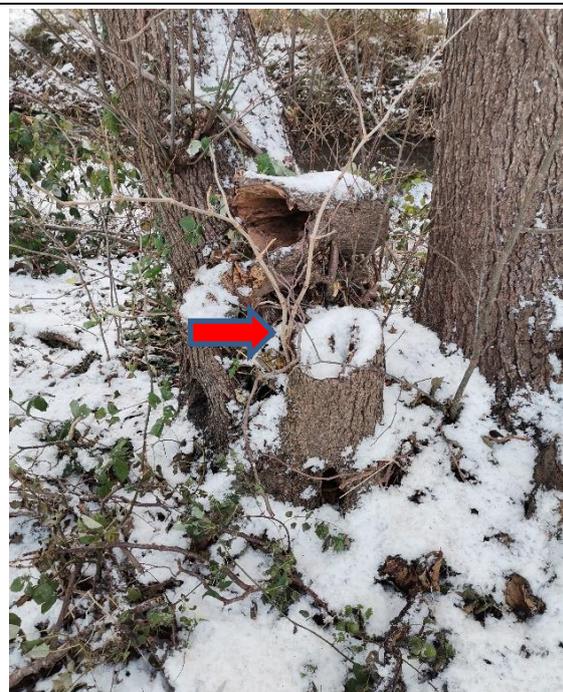
Abbildung 49: Abgetrennter Stämmling mit eingefaulter Schnittstelle

Beurteilung der Verkehrssicherheit und Handlungsbedarf:	Verkehrssicherheit ist zur Zeit nicht gegeben
Maßnahmen:	- Totholz entfernen
Erledigung der Maßnahmen:	<input type="radio"/> sofort
	<input type="radio"/> innerhalb von 4 Wochen
	<input checked="" type="radio"/> innerhalb von 3 Monaten
	<input type="radio"/> innerhalb von 2 Jahren
	<input type="radio"/> künftig alle ... Jahre

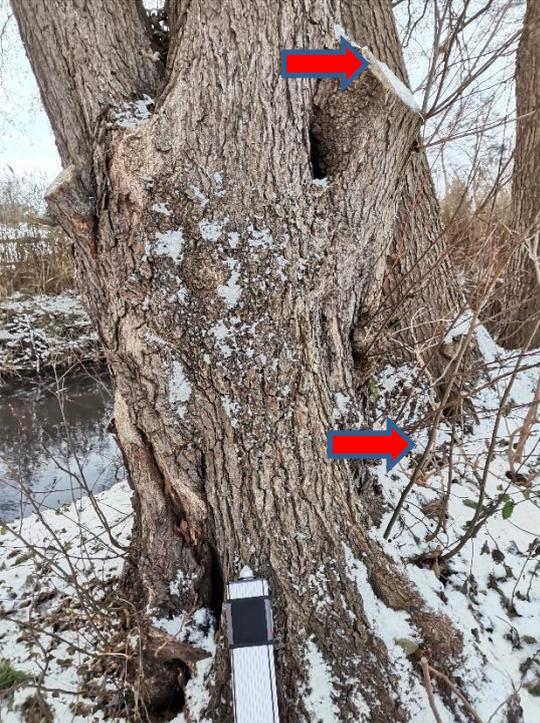
<p>Abbildung 51: Habitus des Baumes</p>	<p>Abbildung 52: Astungswunde am Stamm und Stockaustriebe</p>

<p><b>Maßnahmen:</b></p>	<ul style="list-style-type: none"> <li>- Kroneneinkürzung seitlich Richtung Bebauungsgebiet 3m</li> <li>- Kronenpflege</li> </ul>
<p>Erledigung der Maßnahmen:</p>	<p><input type="radio"/> sofort</p> <p><input type="radio"/> innerhalb von 4 Wochen</p> <p><input checked="" type="radio"/> innerhalb von 3 Monaten</p> <p><input type="radio"/> innerhalb von 2 Jahren</p> <p><input type="radio"/> künftig alle ... Jahre</p>

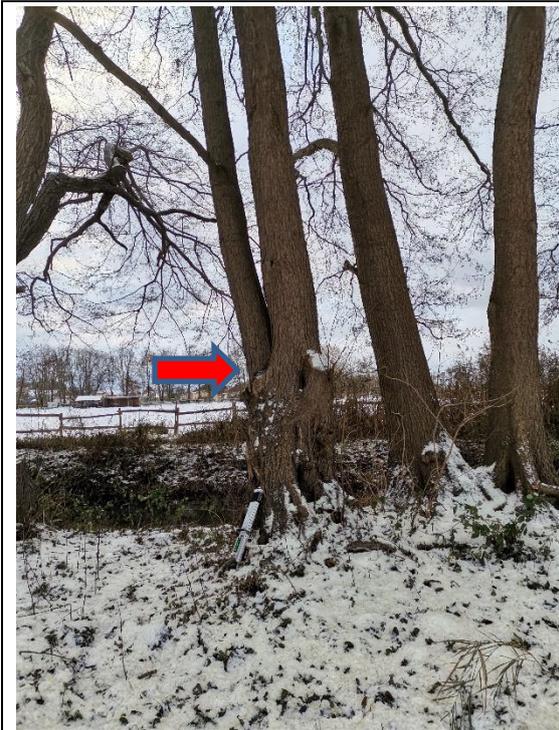
Abbildung 53: Zwieselbildung im Stammbereich

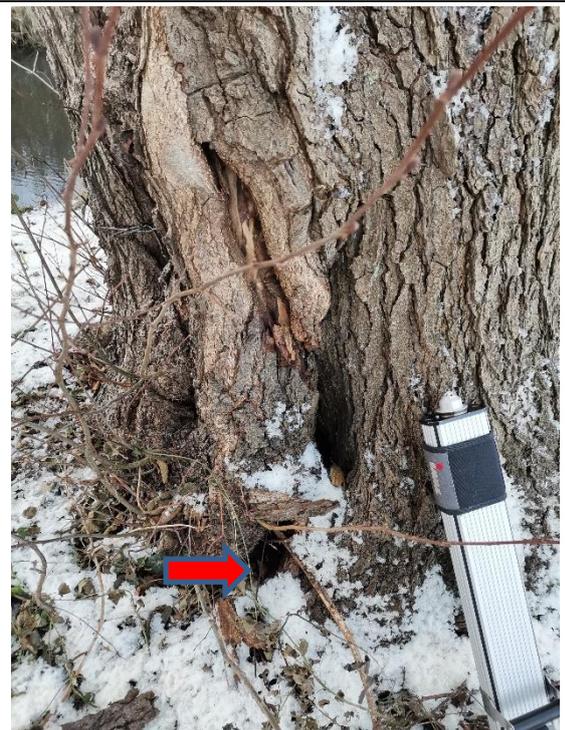
Abbildung 54: Höhlungen mit Fäulnis am Stammfuß

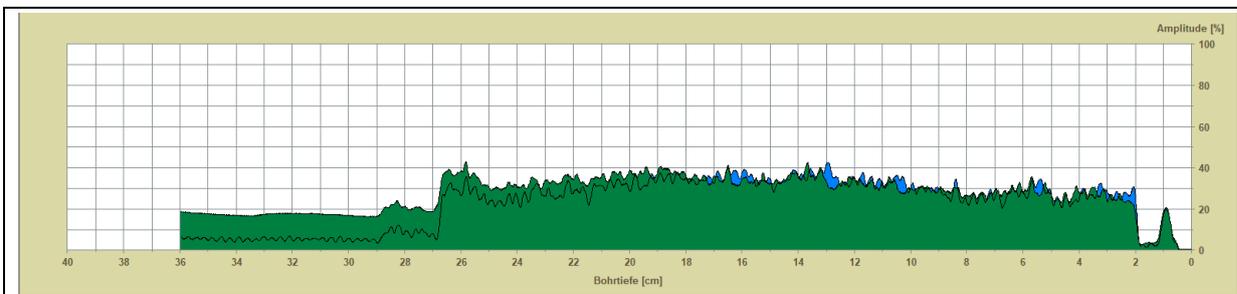
Abbildung 55: Messung 24: festes Holz bis 19 cm, danach nachlassende Festigkeiten und ab 27 cm Fäule

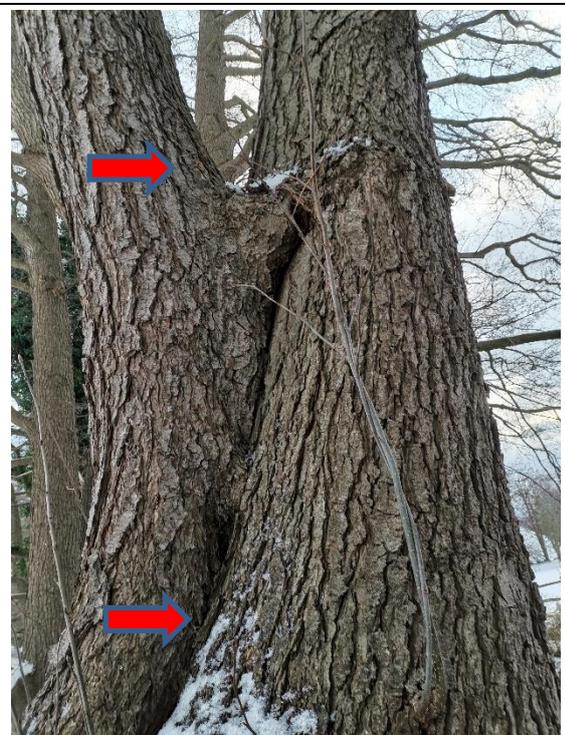
Abbildung 59: Zwieselbildung am Stamm, Höhlung am Stammfuß

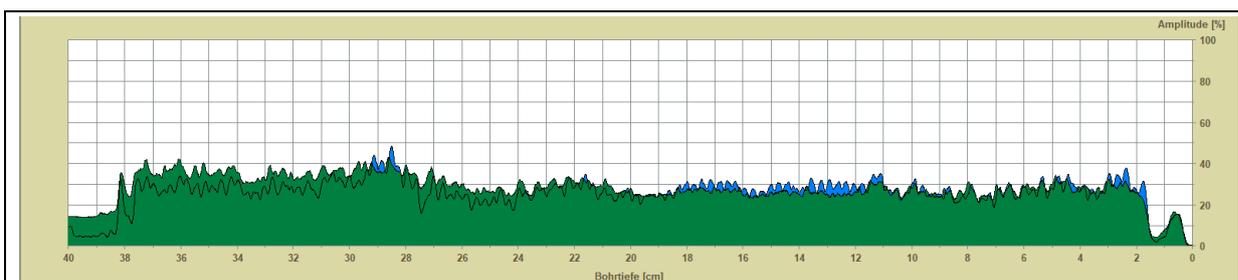
Abbildung 60: Messung 26: Bis 20 cm gute Holzfestigkeiten, danach weniger feste Bereiche und ab 38 cm Höhlung

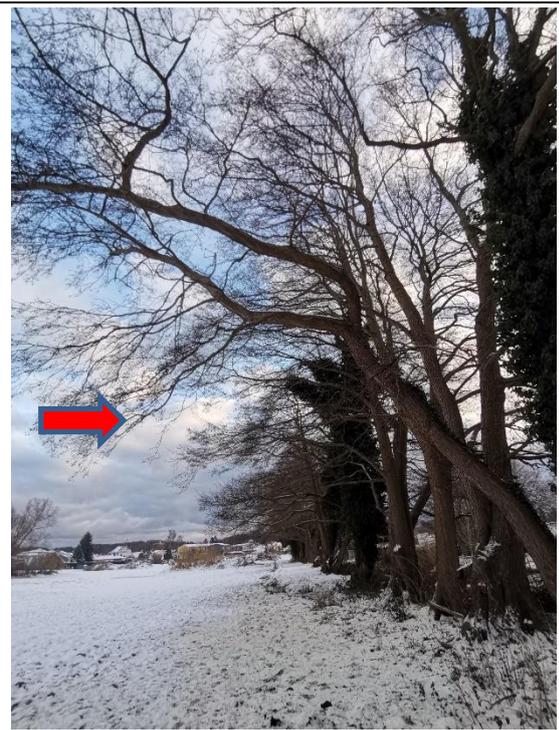
Abbildung 62: Lichtraumprofil nicht ausreichend

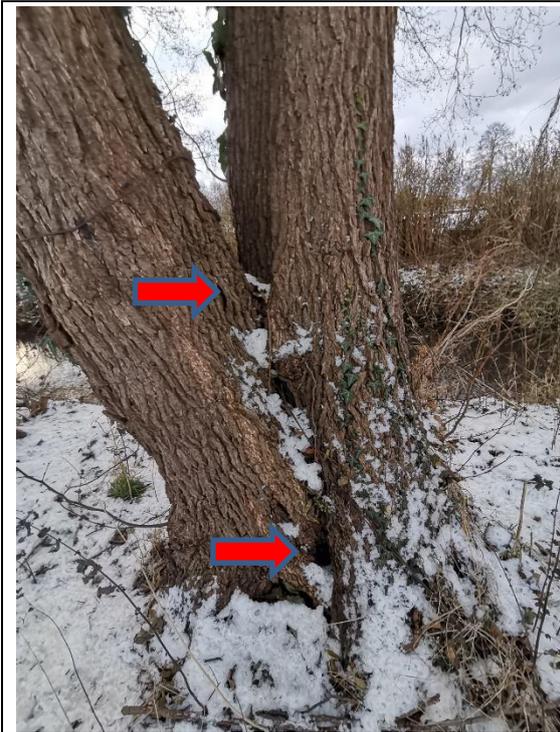
Abbildung 63: Zwieselbildung im Stammbereich und Höhlung am Stammfuß

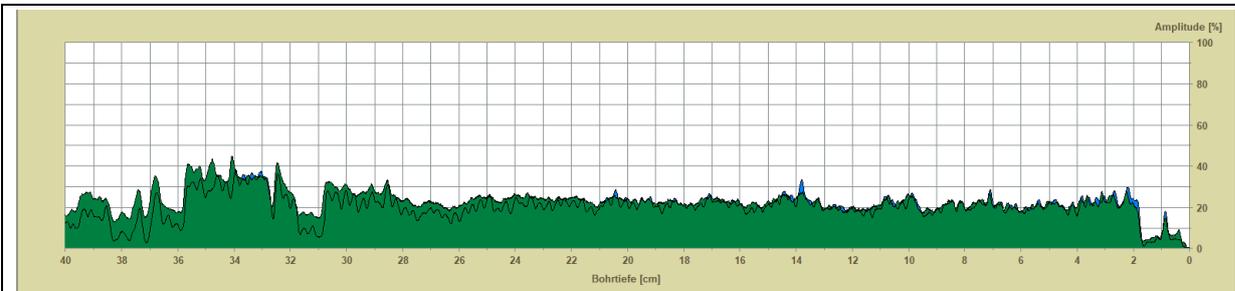
Abbildung 64: Messung 27: solides Holz bis 17 cm, danach Festigkeitsverluste und ab 31 cm Fäulnisstrukturen

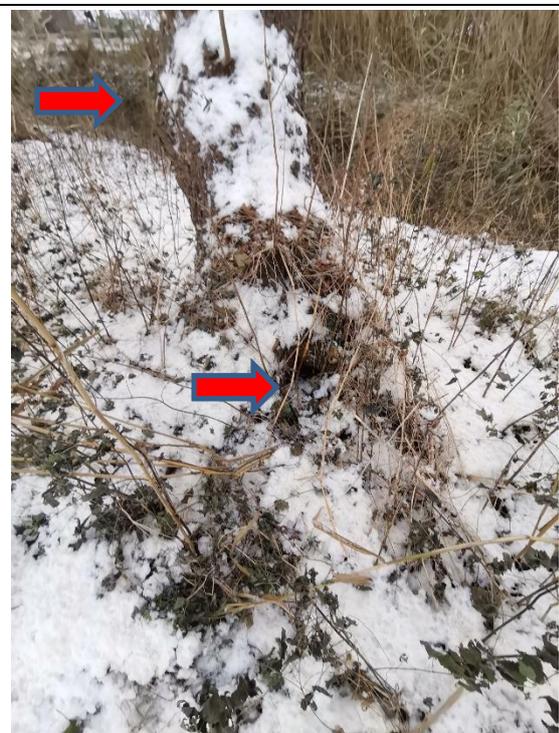
Abbildung 66: Schrägstand des Stammes und Höhlung am Stammfuß

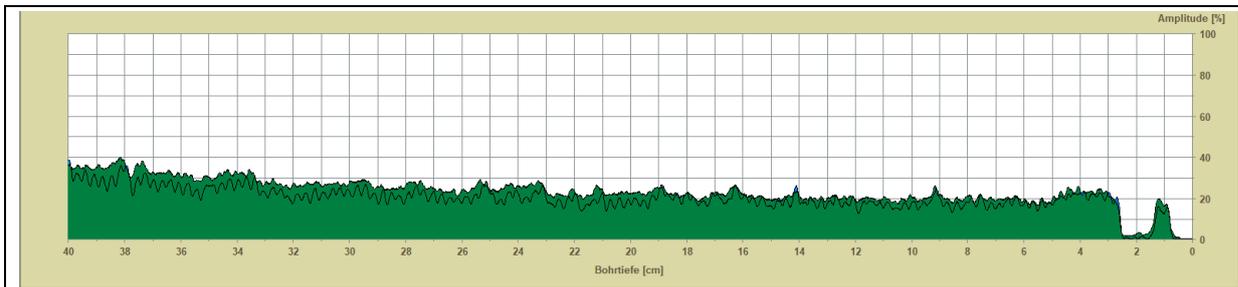
Abbildung 67: Messung 28, bis 19 cm gute Holzbeschaffenheit, danach weniger festes Holz

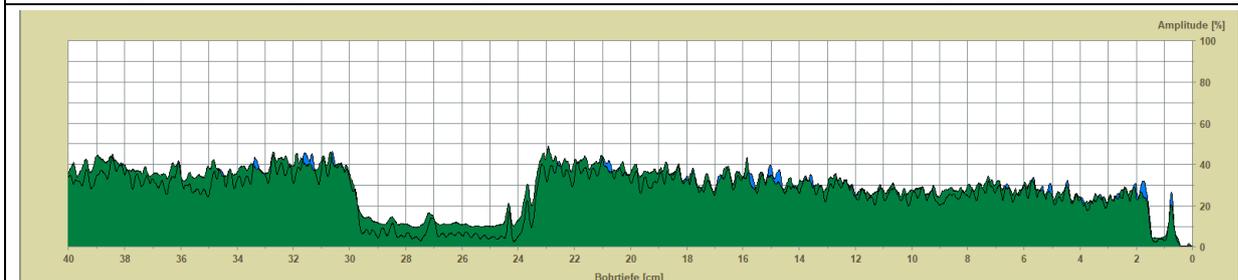
Abbildung 68: Messung 29: bis 22,5 cm gute Festigkeiten, danach Höhlung und anschließend wieder gute Festigkeiten

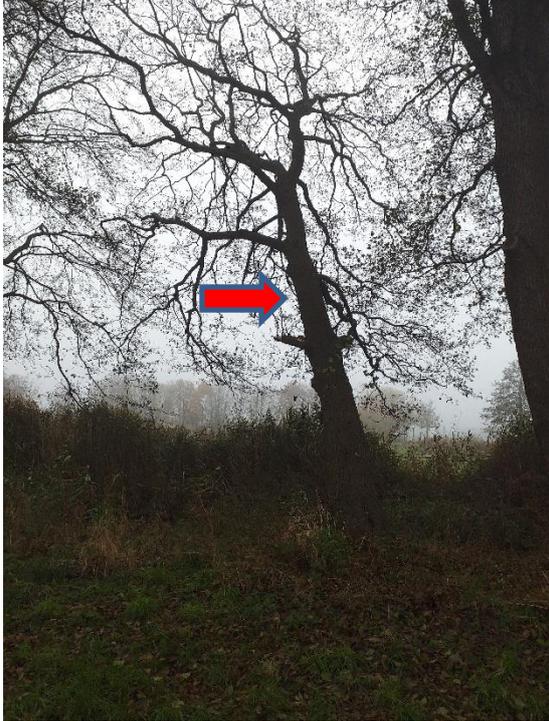
Beurteilung:	mittelmäßig geschädigter, lang zu erhaltender Baum
Beurteilung der Erhaltungsfähigkeit:	X langfristig >10 Jahre
	O mittelfristig 5-10 Jahre
	O sehr kurzfristig < 3 Jahre
Beurteilung der Verkehrssicherheit und Handlungsbedarf:	Verkehrssicherheit ist zur Zeit nicht gegeben

Abbildung 69: Habitus des schräg stehenden Baumes

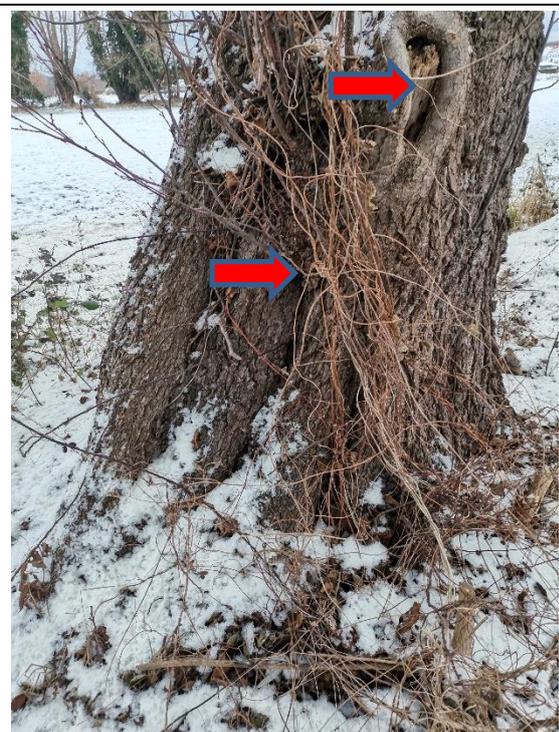
Abbildung 71: Stammaustriebe und Astungswunde

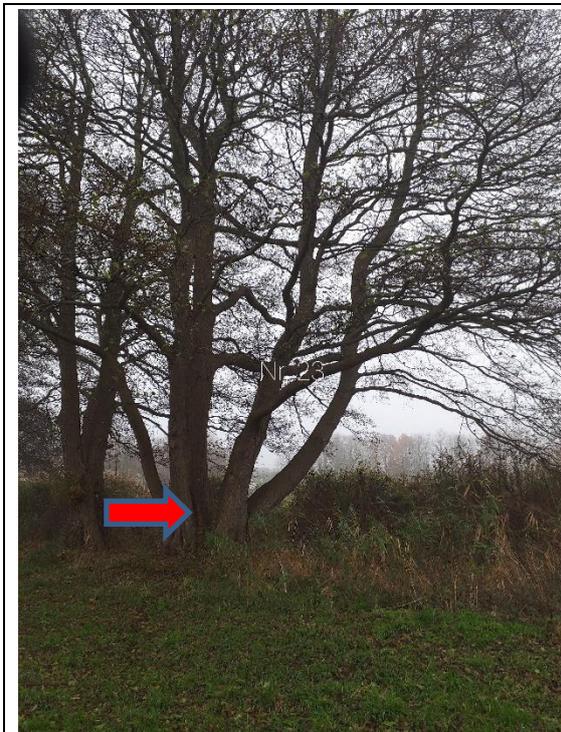
Abbildung 72: Habitus des Baumes mit Zwieselbildung im Stammbereich

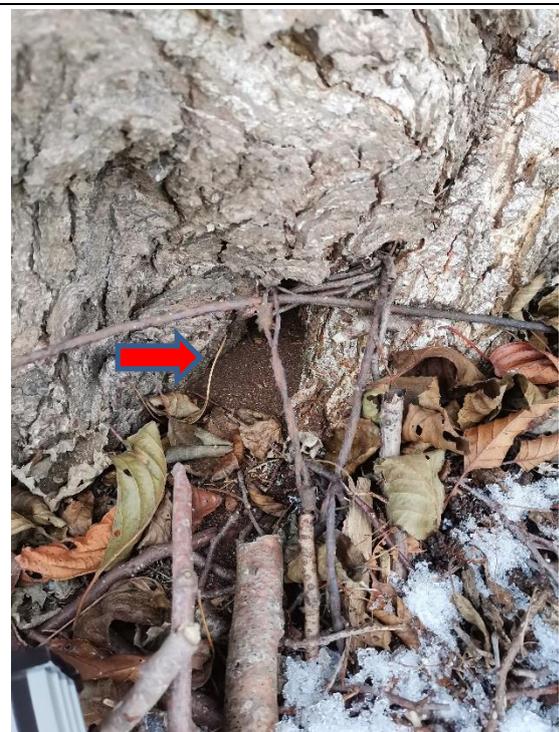
Abbildung 73: Höhlung mit Fäule am Stammfuß

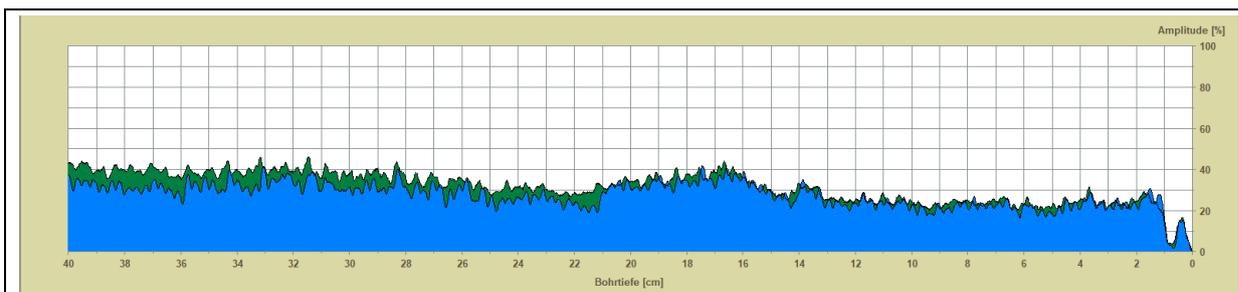
Abbildung 74: Messung 30: gute Festigkeiten bis 21 cm, im Anschluß weniger feste Bereiche

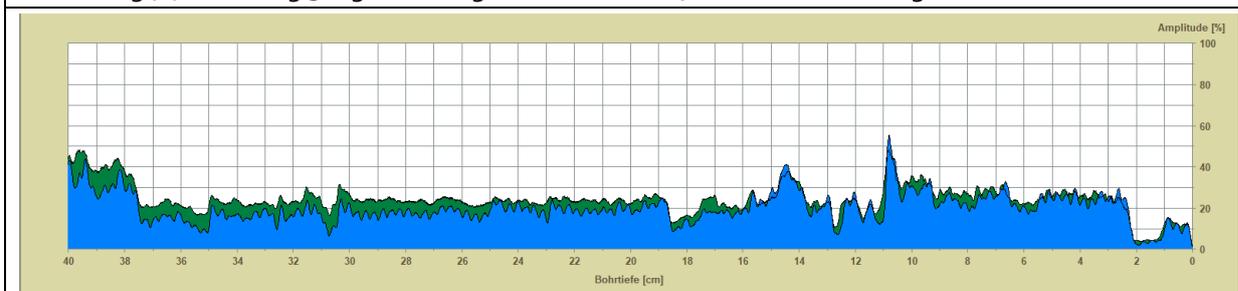
Abbildung 75: Messung 31: ausreichende Festigkeiten bis 9 cm, danach kleine Abschottung, anschließend Fäulnis und ab 19 cm wieder weniger feste Bereiche
