zum Bericht 10389-23547

**Materialanalytik Asbest**  
**Lichtmikroskopische Untersuchung**  
**Prüfbericht Nr. 10389-23547.01**  
der RW Umweltberatung GmbH

**Objekt:** B-Plan 50  
Prohner Straße  
18435 Stralsund

**Materialanalytik Asbest gemäß VDI 3866, Blatt 5**  
**Prüfbericht Nr. 10389-23547.02**  
der RW Umweltberatung GmbH

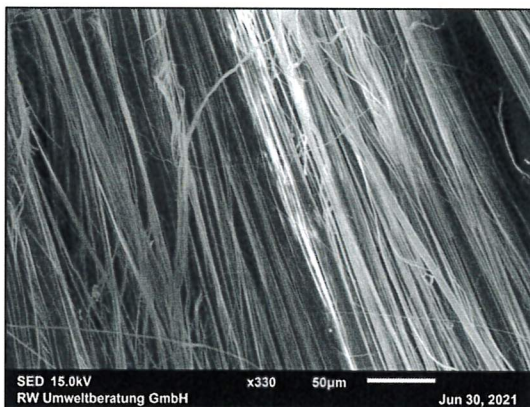
Proben-Nr.	Präparat	Asbest nachgewiesen	Massen-gehaltsklasse	Asbestart	Asbestprodukt	Nachweisgrenze
23547-28	Bruchstück mit Fasern	ja	5 – 20 %	Chrysotil	asbesthaltige Leichtbauplatte "Sokalit"	< 0,1 % bis 1 %
23547-46	Faserbündel	ja	1 – 5 %	Chrysotil	asbesthaltige Isolierpappe "Ruberoid"

Bild 1: Probe 23547-28, Chrysotil-Faseraggregate

<b>Proben- Nummer</b>	<b>Asbestprodukt</b>	<b>Kategorie gem. 2.11 – 2.13 TRGS 519 (1)</b>
23547-28	asbesthaltige Leichtbauplatte „Sokalit“	schwach gebundenes Asbestprodukt
23547-46	asbesthaltige Isolierpappe „Ruberoid“	schwach gebundenes Asbestprodukt

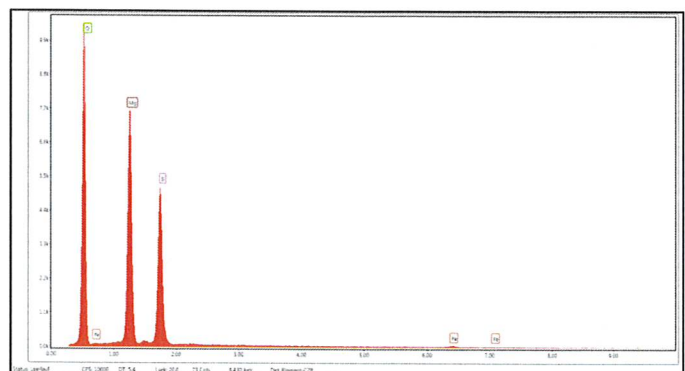
Abb. 1: Elementspektrum Probe 23547-28 (Chrysotil)

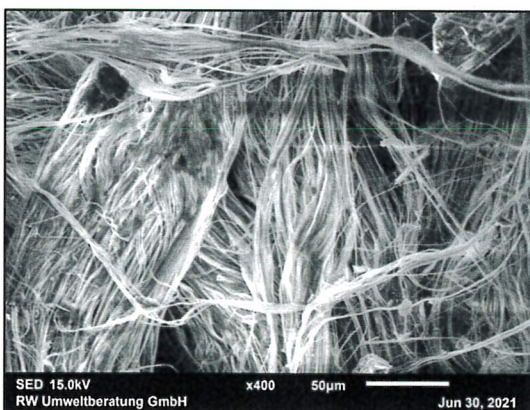
Bild 2: Probe 23547-46, Chrysotil-Faseraggregate

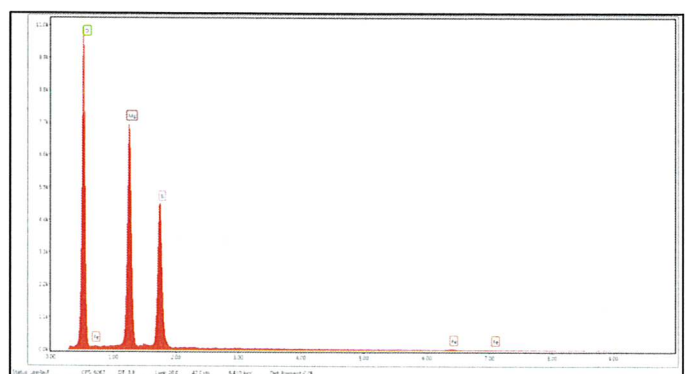
Abb. 2: Elementspektrum Probe 23547-46 (Chrysotil)

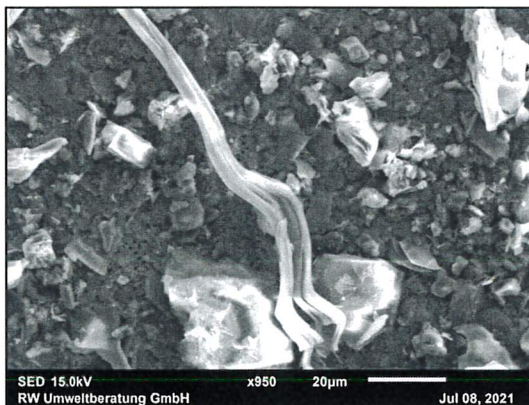
Proben-Nr.	Präparat	Asbest nach-gewiesen	Massen-gehaltsklasse	Asbestart	Asbestprodukt	Nachweisgrenze
23547-10	Suspensionspräparat	nein	-	-	-	0,001 %
23547-11	Suspensionspräparat	nein	-	-	-	
MP 23547-15 und -17	Suspensionspräparat	nein	-	-	-	
MP 23547-21, -24, -26 und -31	Suspensionspräparat	ja	in Spuren	Chrysotil	Isolierpappe mit geringen Asbestgehalten	
MP 23547-29-01/02, -32, -33 und -35	Suspensionspräparat	nein	-	-	-	
MP 23547-39, -40 und -41	Suspensionspräparat	nein	-	-	-	
23547-42	Suspensionspräparat	nein	-	-	-	
23547-43-02	Suspensionspräparat	nein	-	-	-

Bild 4: MP 23547-21, -24, -26 und -31,  
Chrysotil-Fasern

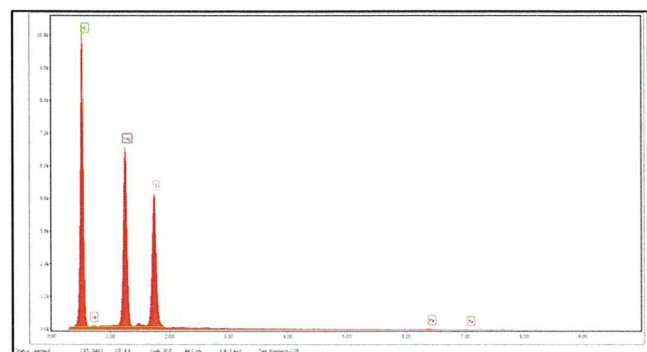
Abb. 1: Elementspektrum MP 23547-21, -24, -26 und -31  
(Chrysotil)
