zum Bericht 10389-23547

Fotodokumentation

Objekt: B-Plan 50, Prohner Straße, 18435 Stralsund
Datum der Probenentnahme: 21.06.2021 bis 23.06.2021
Probenehmer: Christian Borchardt, Jörg Poltz, Andreas Uecker
Ausführende Firma: RW Umweltberatung GmbH
Probenart: Materialproben
Art der Probenentnahme: manuell, nach visuellem Befund
Probenentnahmegeräte: Fußboden: Stemmhammer
Fugen und sonstige Proben: Hammer, Beitel, Zange
Firma: RW Umweltberatung GmbH
Probenbehälter: Folienbeutel mit Verschluss
Parameter zur Analyse: Asbest, PAK
Analyselabor: RW Umweltberatung GmbH (Asbest)
IUL Vorpommern GmbH (sonstige)

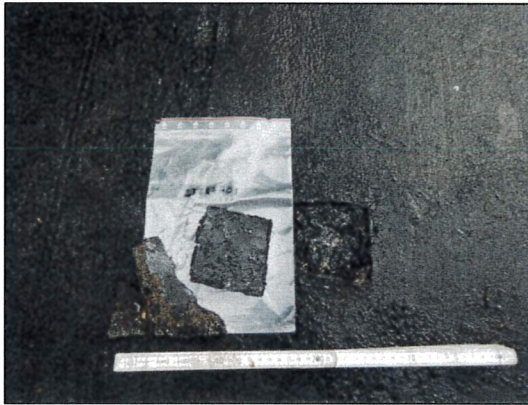
Bild 13: Heizhaus, Dach, Probe 23547-01, Teerpappe mit geringen Asbestgehalten als Dacheindeckung.

Proben- Nr.	Entnahme-Stelle	Foto-Bezug	Profil	Material	Stärke	Farbe	Geruch	Proben	Verwendung
23547-01	Heizhaus, Dach-eindeckung	Anlage 3 Bild 13	1.	Isolierpappe, 2-4 Lagen, besplittet	5 mm	schwarz	Teergeruch	23547-01	Rückstellung

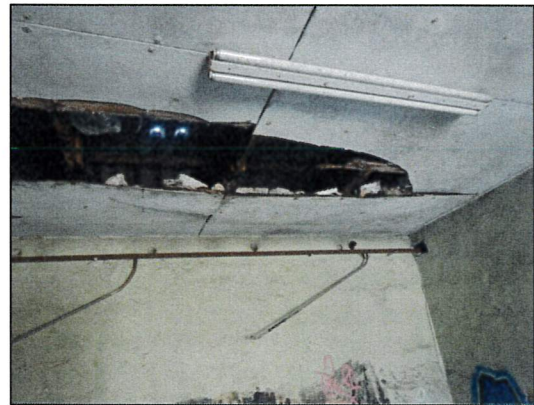
Bild 14: Garagenkomplex, Nordflügel, Garage C, Probe 23547-04, Asbestzement-Decke mit Styropor-Dämmauflage.

3.	Beton	n.b.	grau	-	-	-
23547-03	Garagenkomplex, Südflügel, Mauerwerk, Horizontal-sperre	-	1.	Isolierpappe, 1-2 Lagen, besandet	2-4 mm	schwarz	Teergeruch	23547-03	Rückstellung
23547-04	Garagenkomplex, Nordflügel, Garage C, Zwischendecke	Anlage 3 Bild 14	1.	Presspappe (teilweise)	5 mm	braun	-	-	-

2.	Faserzement	6-7 mm	grau	-	23547-04	lichtmikroskopische Asbest-Analytik
			3.	Styropor-Dämmung	60-120 mm	weiß	-	-	-
23547-05	Lagerhalle I, südliche Außenwand, Horizontal-sperre zwischen Sockel und Sandwich-Leichtbauplatte	-	1.	Isolierpappe, 1-2 Lagen, besandet	10-20 mm	schwarz	Teergeruch	23547-05	Rückstellung
23547-06	Lagerhalle I, Fußboden	Anlage 3 Bild 15	1.	Fugen-Vergussmasse (teilweise)	5 mm	schwarz-grau	-	23547-06	lichtmikroskopische Asbest-Analytik

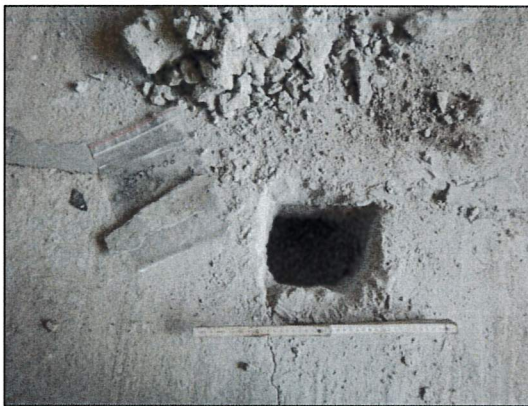
Bild 15: Lagerhalle I, Raum, Probeöffnung 23547-06, Fußbodenfugen mit asbestfreier Fugenvergussmasse.

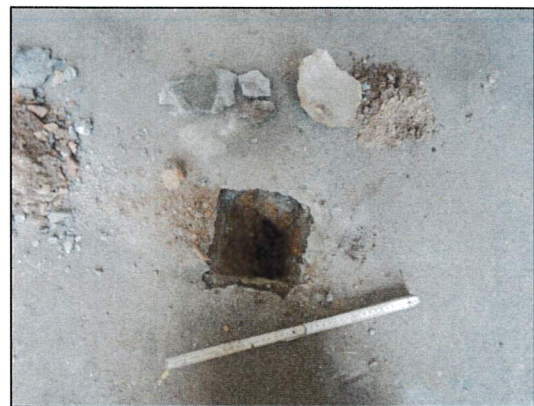
Bild 16: Garagenkomplex, Garage F, Probeöffnung 23547-07, Fußboden ohne Dämmstoffe und Isolierpappen.

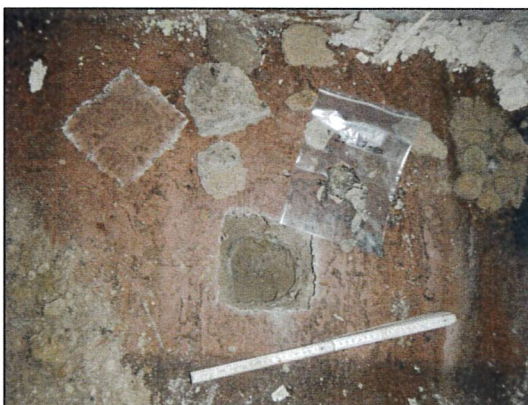
Bild 17: Bürogebäude I, EG, Raum I (Büro), Probe 23547-17, asbestfreie Teerpappe im Fußboden.

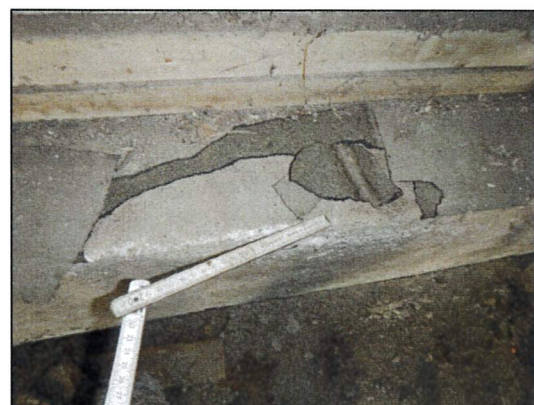
Bild 18: Bürogebäude I, EG, Raum K (Werkstatt), Probe 23547-12, asbestfreie Teerpappe als Horizontalsperre zwischen Betonsockel und Sandwich-Leichtbauplatte.

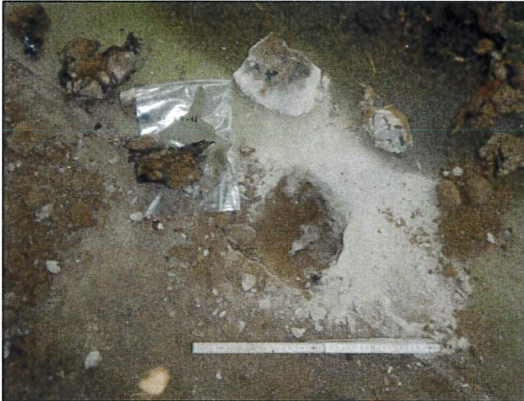
Bild 19: Bürogebäude I, EG, Raum K (Werkstatt), Probe 23547-13, Fußbodenfugen mit asbestfreier Fugenvergussmasse.

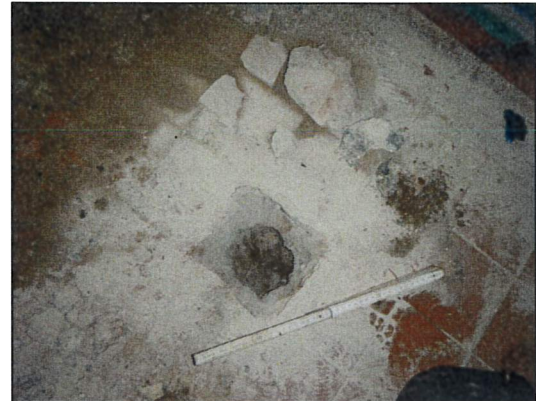
Bild 20: Bürogebäude I, EG, Raum D (Bad), Probeöffnung 23547-14, Fußboden ohne Dämmstoffe und Isolierpappen.

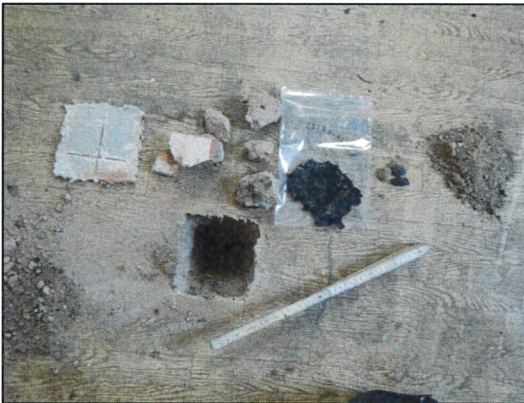
Bild 21: Wohnhaus I, EG, Wohnraum 4, Probe 23547-15, asbestfreie Teerpappe im Fußboden.

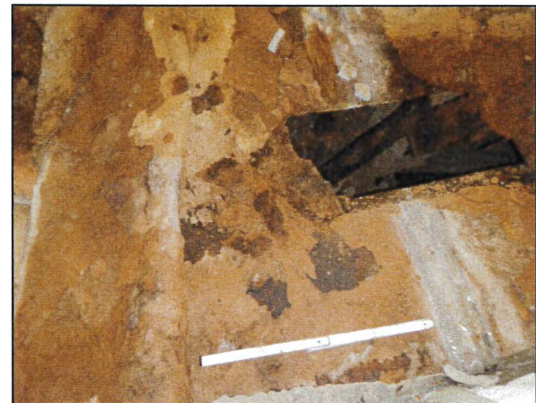
Bild 22: Wohnhaus I, EG, Wohnraum 1, Probeöffnung 23547-16, Fußboden ohne Dämmstoffe und Isolierpappen.

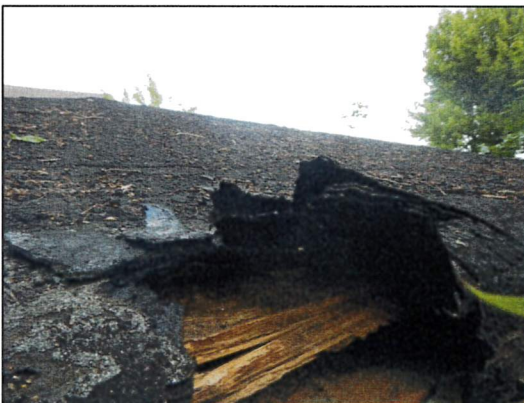
Bild 23: Wohnhaus I, Dach, Probe 23547-18, asbestfreie Teerpappe als Dacheindeckung.

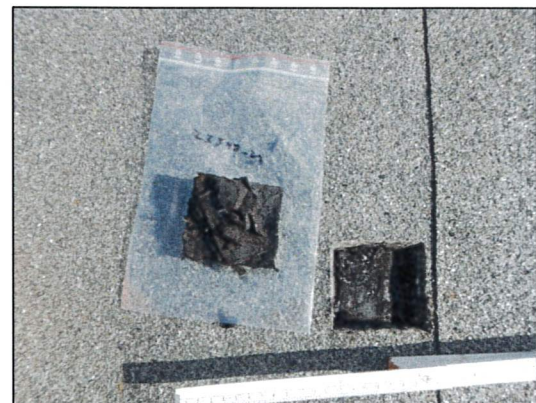
Bild 24: Laube C, Dach, Probe 23547-21, Teerpappe mit geringen Asbestgehalten als Dacheindeckung.

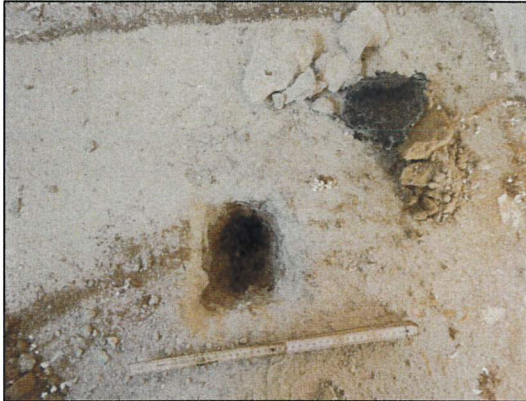
Bild 25: Laube C, Küche, Probeöffnung 23547-23, Fußboden ohne Dämmstoffe und Isolierpappen.

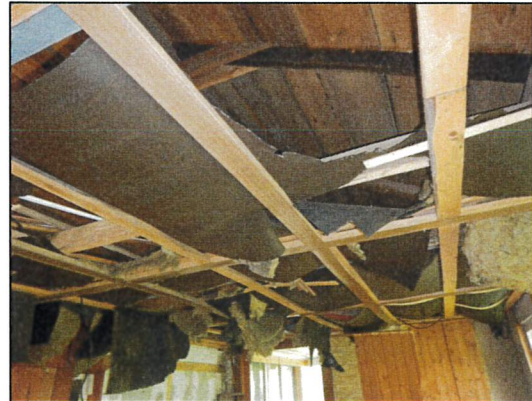
Bild 26: Laube G, Wohnraum, Probe 23547-27, Teerpappe mit geringen Asbestgehalten und Mineralwolle als Dämmlage oberhalb ehemaliger Zwischendecke.

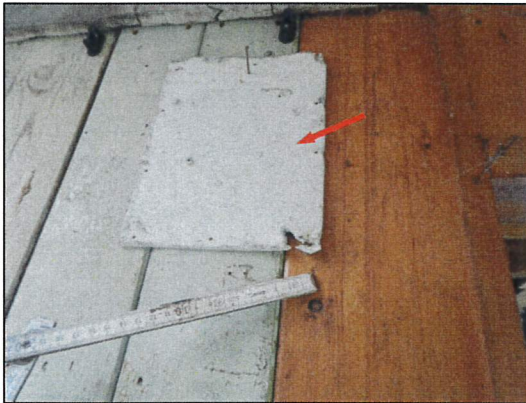
Bild 27: Laube G, Flurbereich, westliche Wand vom Wohnraum, Probe 23547-28, Reste von asbesthaltiger Leichtbauplatte „Sokalit“ als Wandverkleidung.

2.	Isolierpappe, 1-2 Lagen, unbesplittet	1-2 mm	schwarz	Teergeruch				
			3.	Mineralwolle	50-100 mm	gelbbraun	-				
23547-28	Laube G, Flurbereich, westliche Wand vom Wohnraum, Wandverkleidung	Anlage 3 Bild 27	1.	Leichtbauplatte (teilweise) an Wand genagelt	8-10 mm	grau-weiß	-	23547-28	Asbest-Analytik (NWG 1%)

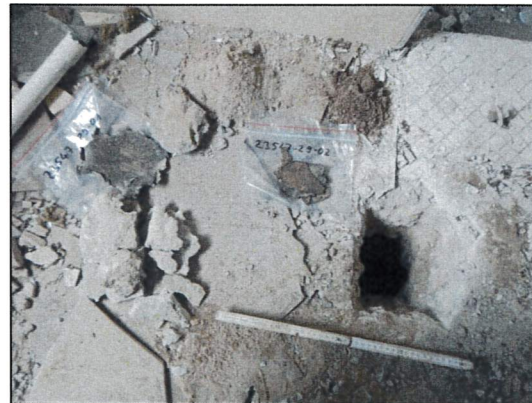
Bild 28: Laube F, Bad, Probe 23547-29, asbestfreie Teerpappe (oberer und unterer Horizont) im Fußboden.

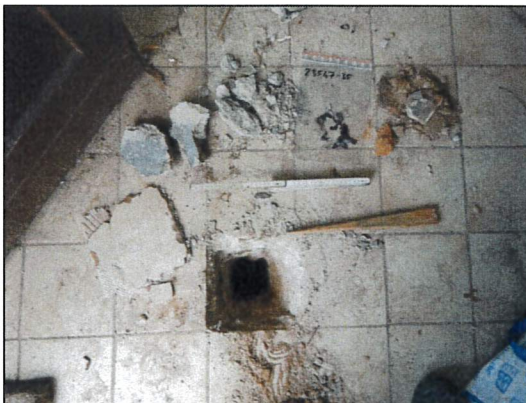
Bild 29: Laube U, Wohnraum, Probe 23547-35, asbestfreie Teerpappe im Fußboden.

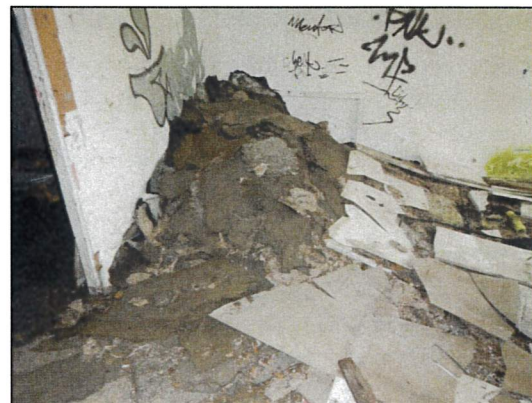
Bild 30: Bürogebäude II, EG, WC 2, Probe 23547-37, Teerpappen mit geringen Asbestgehalten, Asbestzementplattenbruchstücke und Styropor, lose liegend

2.	Holzschalung	n.b.	braun	-	-	-
23547-37	Bürogebäude II, EG, WC 2, lose liegend	Anlage 3 Bild 30	1.	Isolierpappen-Bruchstücke, teilweise besplittet	2-3 mm	schwarz	Teergeruch	23547-37	Rückstellung
23547-38	Lagerhalle II, Raum, Fußboden	Anlage 3 Bild 31	1.	Fugen-Vergussmasse (teilweise)	5-20 mm	schwarz	-	23547-38	lichtmikroskopische Asbest-Analytik

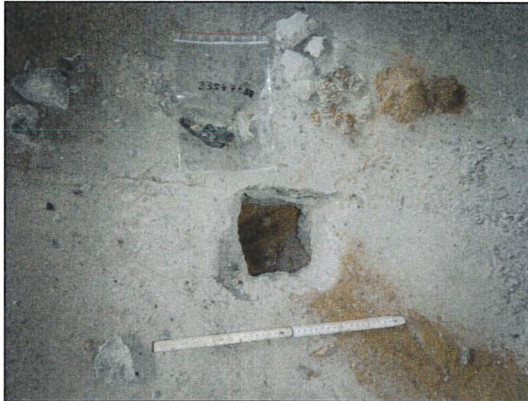
Bild 31: Lagerhalle II, Raum, Probe 23547-38, Fußbodenfugen mit asbestfreier Fugenvergussmasse.

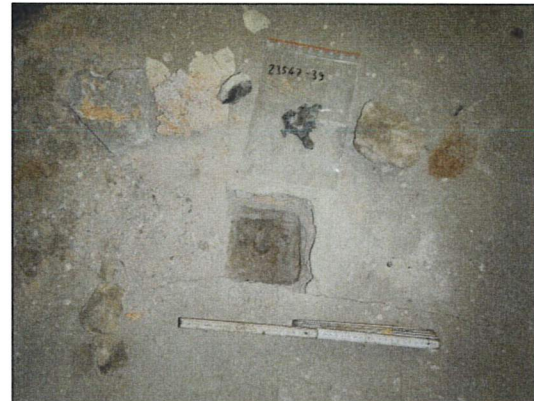
Bild 32: Bürogebäude II, EG, WC 1, Probe 23547-39, asbestfreie Bitumenpappe im Fußboden.

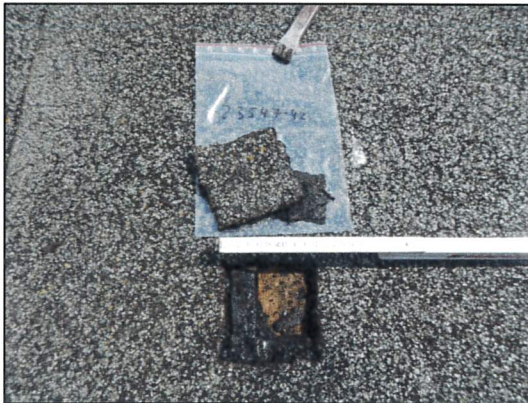
Bild 33: Bürogebäude II, Dach, Probe 23547-42, asbestfreie Teerpappe als Dacheindeckung.

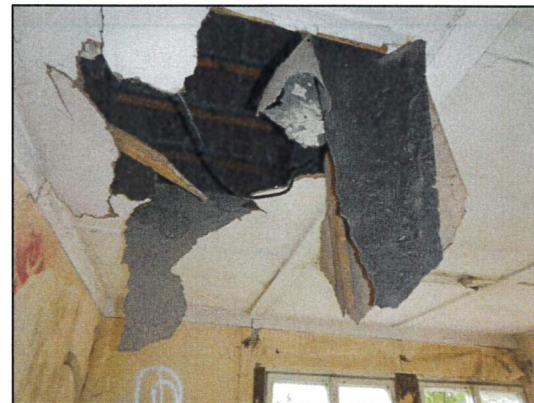
Bild 34: Wohnhaus II, Dachboden, Probe 23547-43, asbestfreie Teerpappe, Mineralwolle und Plathern (teilweise) als Dämmauflage oberhalb Presspappen-Zwischendecke

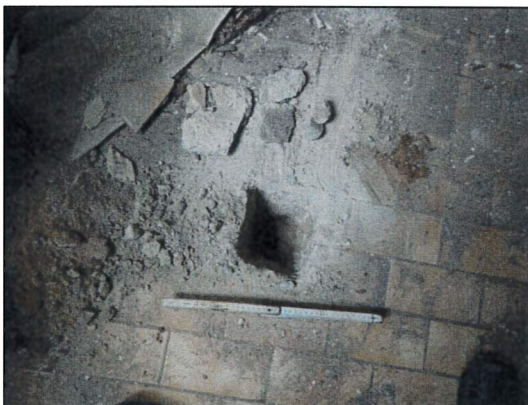
Bild 35: Wohnhaus II, EG, WC, Probeöffnung 23547-44, Fußboden ohne Dämmstoffe und Isolierpappen.

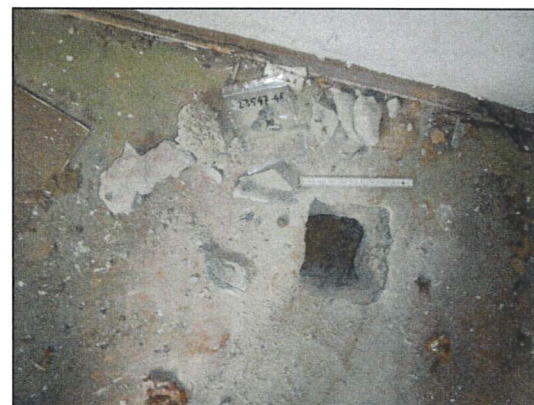
Bild 36: Wohnhaus II, EG, Wohnraum 1, Probe 23547-45, Teerpappe mit geringen Asbestgehalten und HWL im Fußboden.

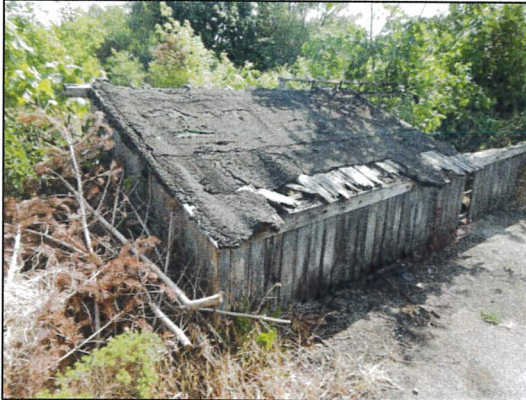
Bild 37: Überdachung ehem. Kellereingang südlich Heizhaus, Probe 23547-46, asbesthaltige Isolierpappe „Ruberoid“ als Dacheindeckung.

5.	Beton mit Kleberanhaftungen	95-100 mm	grau	-	-	-
			6.	Sandboden	n.b.	ocker	-	-	-
23547-46	Überdachung ehem. Kellereingang südlich Heizhaus, Dach-eindeckung	Anlage 3 Bild 37	1.	Isolierpappe, 4-5 Lagen, besplittet	10-15 mm	schwarz	unspezifisch	23547-46	Asbest-Analytik (NWG 1%)

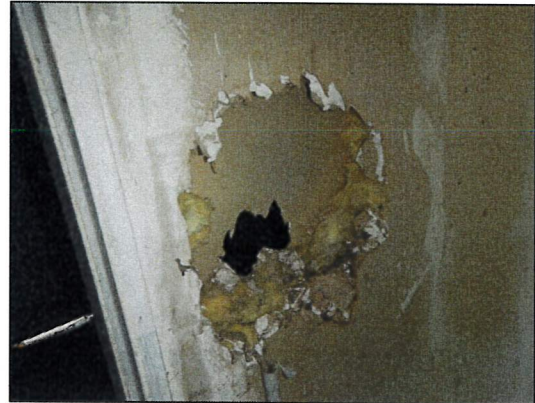
Bild 38: Heizhaus, Wand zwischen nördlichen und südlichen Raum, Gipskarton-Leichtbauwand mit Mineralwolle-Kerndämmung.

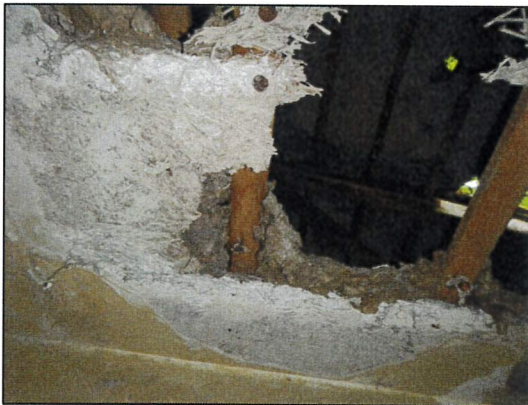
Bild 39: Bürogebäude I, EG, Raum E (Büro), HWL-Decke mit Mineralwolle-Dämmlage.

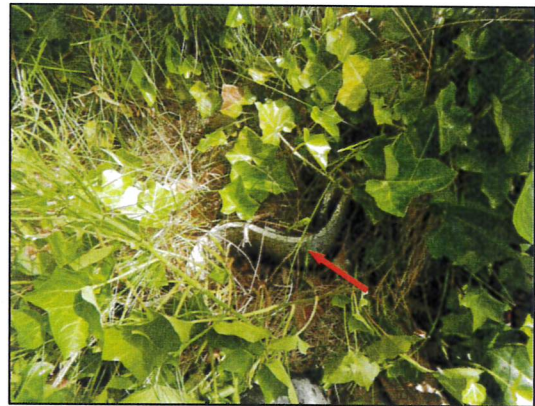
Bild 40: Gartensparte, Well-Asbestzement-Zuwegungen teilweise in den Gärten.

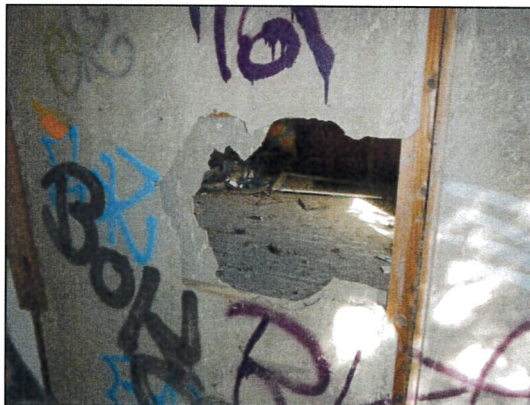
Bild 41: Lagerhalle II, Asbestzement-Leichtbauwände (doppelschalig ohne Kerndämmung).
