Kinder- und Jugendhilfehaus Lebensträume e.V.
Bgm.-Klapprodt-Str.5
99095 Erfurt
OT Mittelhausen

Projektzeichen: 2022019
Datum: 04.05.2022

**Artenschutzfachliche Gebäudekontrolle & Gutachten im Rahmen des Vorhabens
„Sanierung Gebäude Stubbenkammerstr. 8, 18546 Sassnitz“**

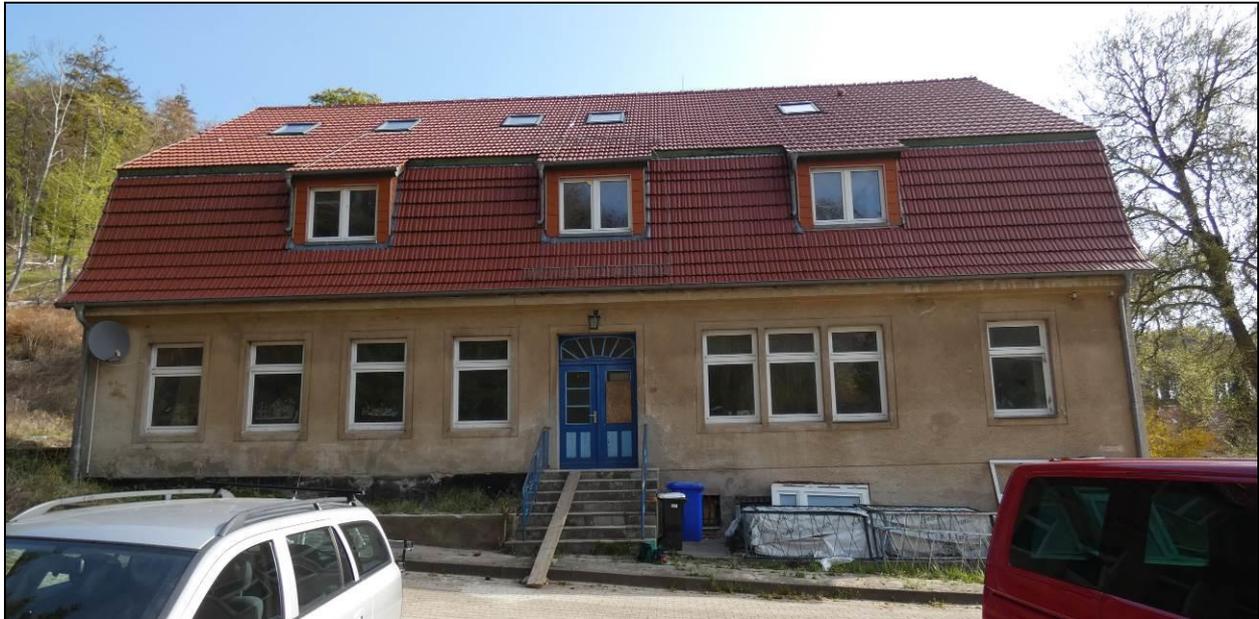
Abb. 1a Ansicht von Südwest

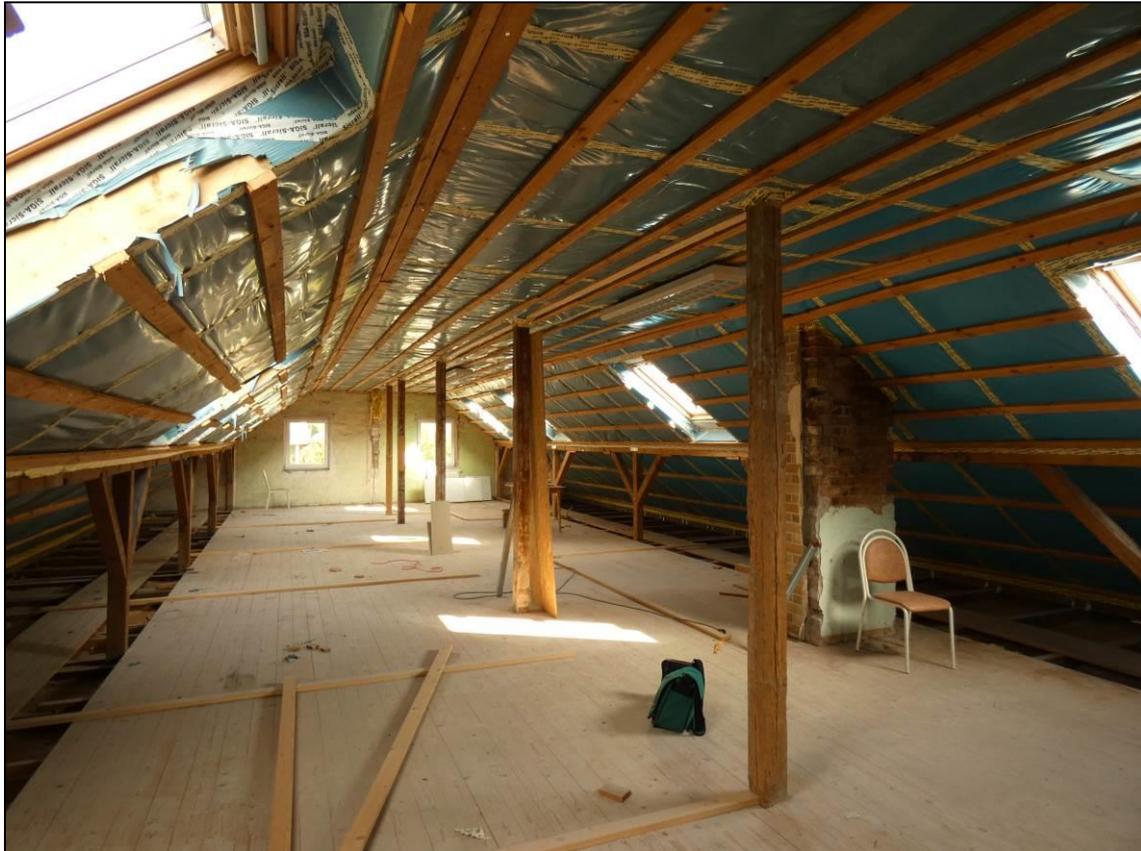
Abb. 1b Dachraum

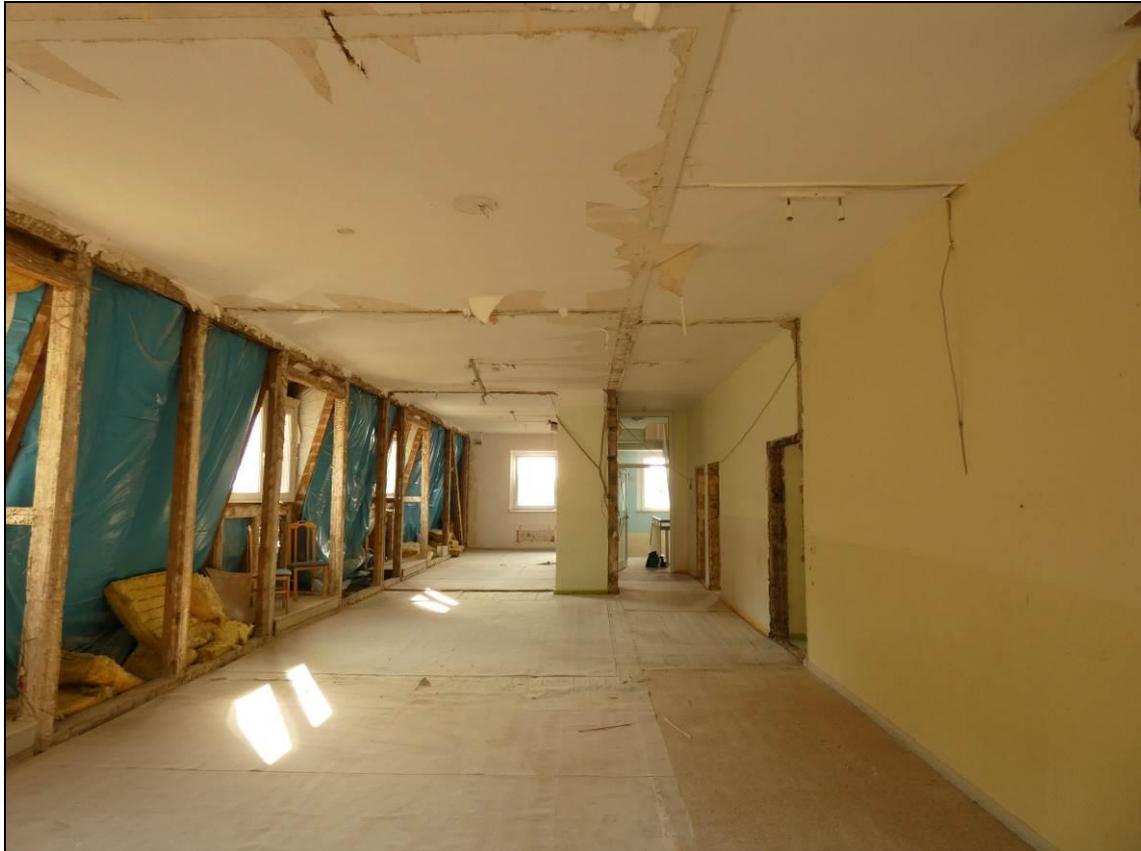
Abb. 1c Ansicht Obergeschoss

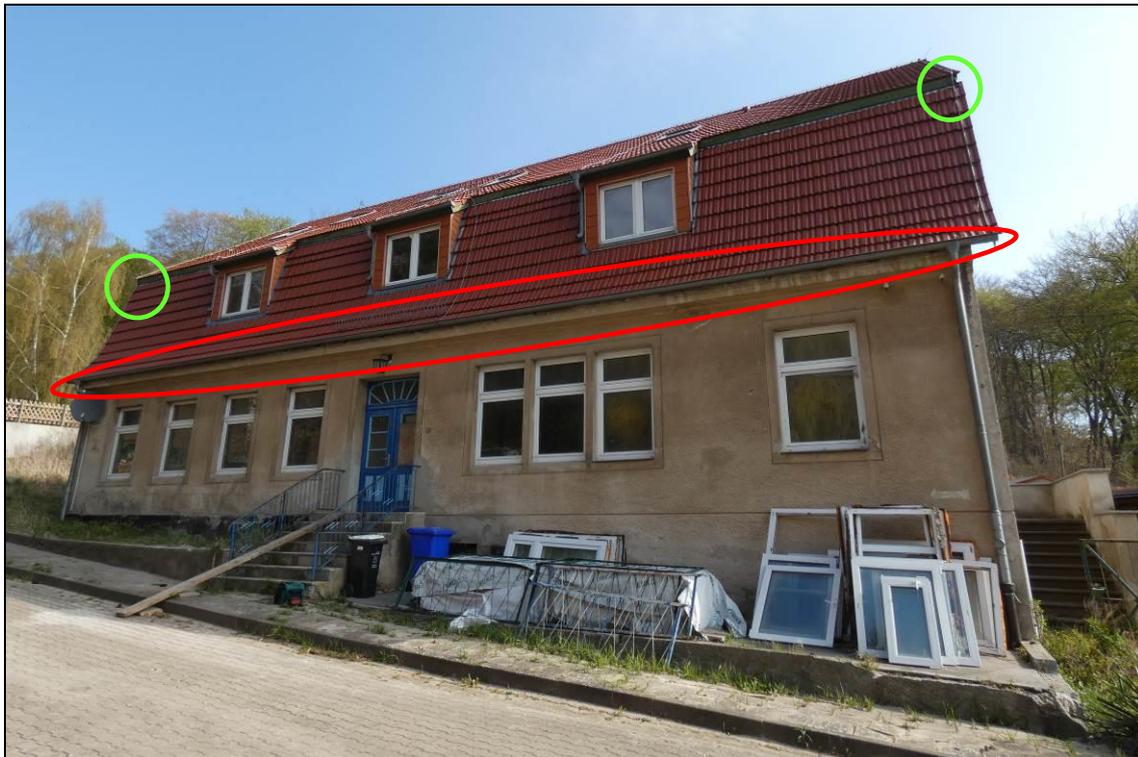
Unterhalb des Traufbereiches der Nordost- und Südwest-Fassade weist das Mauerwerk zahlreiche Löcher auf. Altes Nistmaterial, welches an zahlreichen Stellen innenseitig hinter diesen Löchern auf den Mauerkronen gefunden wurde, weist auf eine regelmäßige Brutnutzung durch Haussperlinge hin (Abb. 4a-i, es sind noch zahlreiche weitere Löcher vorhanden, die nicht mit Foto abgebildet sind).

Bei der Gebäudekontrolle wurden zwei aktuelle Haussperlings-Bruten in der Südwest- sowie der Nordwest-Ecke des Mansardgiebeldaches festgestellt (Abb. 4a, Fotos Abb. 5a-c für Nordwest-Ecke).

Abb. 4a Südwest-Fassade mit (alten) Haussperlings-Brutplätzen in den Mauerwerks-Löchern unterhalb der Dachtraufe (rot, Detail vgl. beispielhaft Abb. 4b) sowie aktuell genutzten Brutbereichen in den Ecken des Mansardgiebels (grün, Detail vgl. beispielhaft Abb. 4c-)

Es wird davon ausgegangen, dass die Sanierung der Außenfassade (Ausbesserung von Schadstellen, neuer Putz etc.) in den Sommermonaten stattfindet. Um zu verhindern, dass dann Haussperlingsbruten in den Löchern sind, sind vor Durchführung der erforderlichen Sanierung der Außenfassaden alle Mauerwerkslöcher an Nordost- und Südwest-Fassade im Zeitraum Ende September bis spätestens Mitte Februar zu verschließen (z.B. mit Zeitungspapier/ Lappen/ Lumpen).

Im Zuge der Sanierung (Verputzen) sind auf jeder Fassadenseite jeweils 3 Löcher (incl. Bruthöhle dahinter) offen zu belassen und dauerhaft für die Haussperlinge zu erhalten. Zusätzlich sind die aktuell von den Haussperlingen genutzten Bruträume im Mansardgiebeldach zu erhalten. Dies wurde beim Ortstermin mit dem Bauherrn Herrn Adolphs abgestimmt.

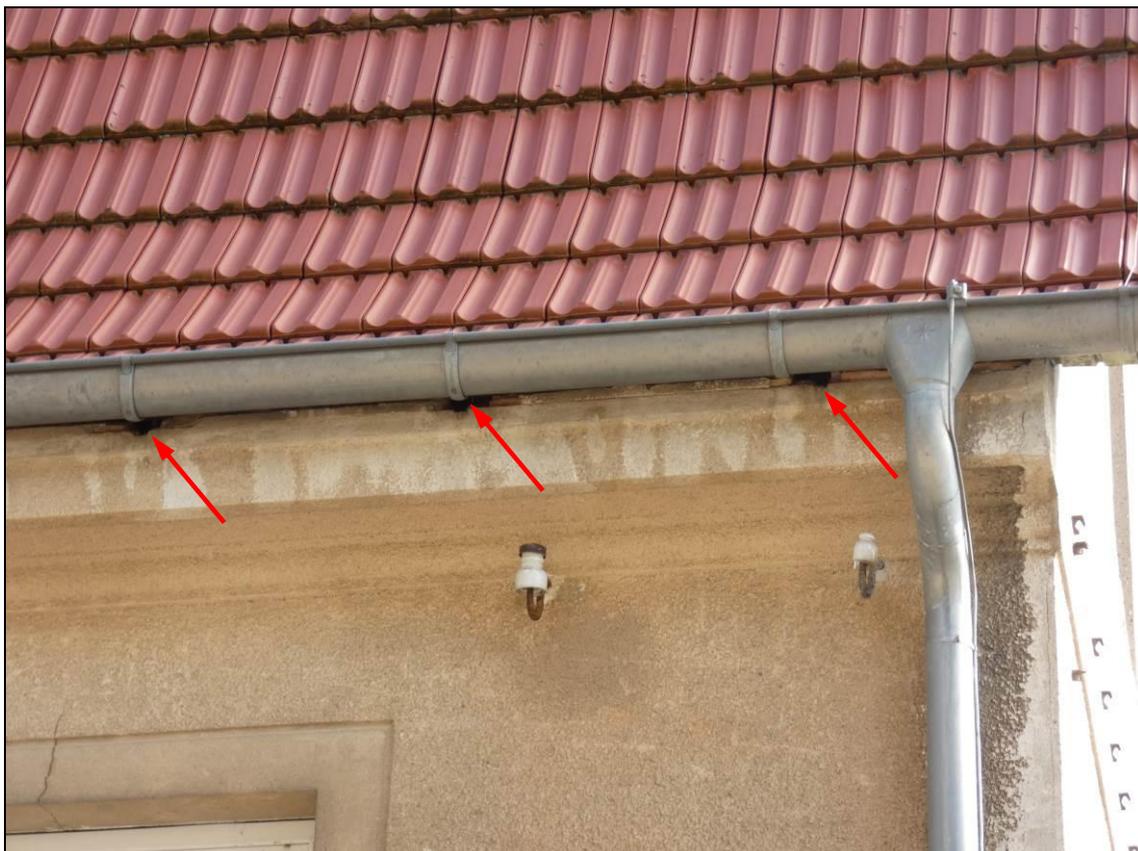
Abb. 4b Südwest-Fassade mit Haussperlings-Brutplätzen in den Mauerwerks-Löchern unterhalb der Dachtraufe – hier beispielhaft Löcher an der Südwest-Ecke

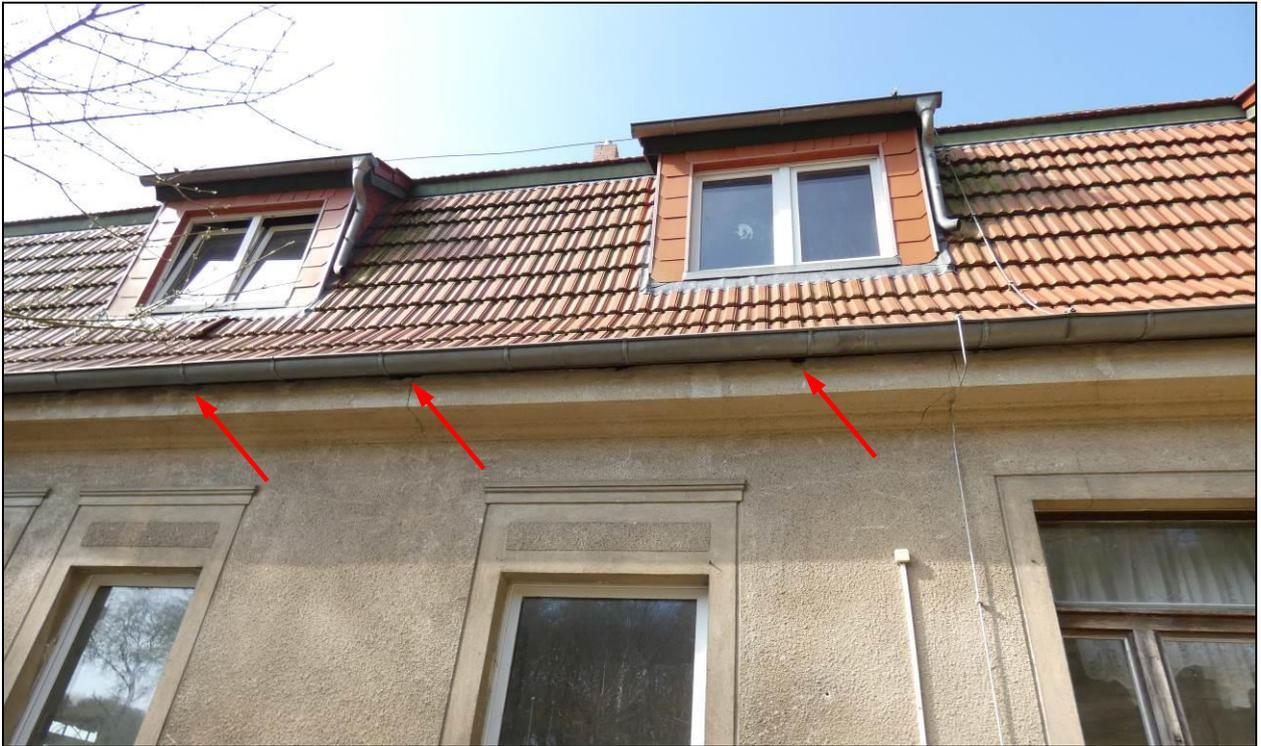
Abb. 4i Nordost-Fassade mit Haussperlings-Brutplätzen in den Mauerwerks-Löchern unterhalb der Dachtraufe

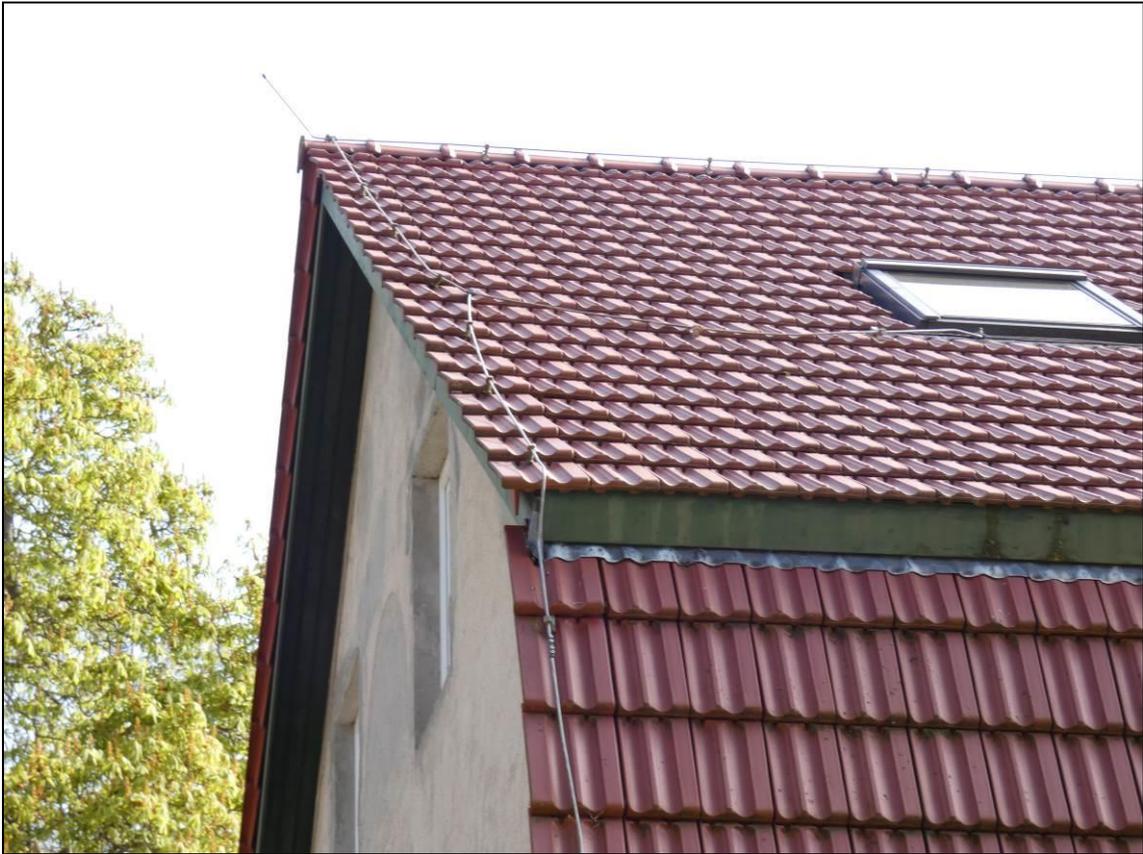
Abb. 5a Nordwest-Ecke mit aktuell genutztem Haussperlings-Brutplatz – vgl. Abb. 5b&c)

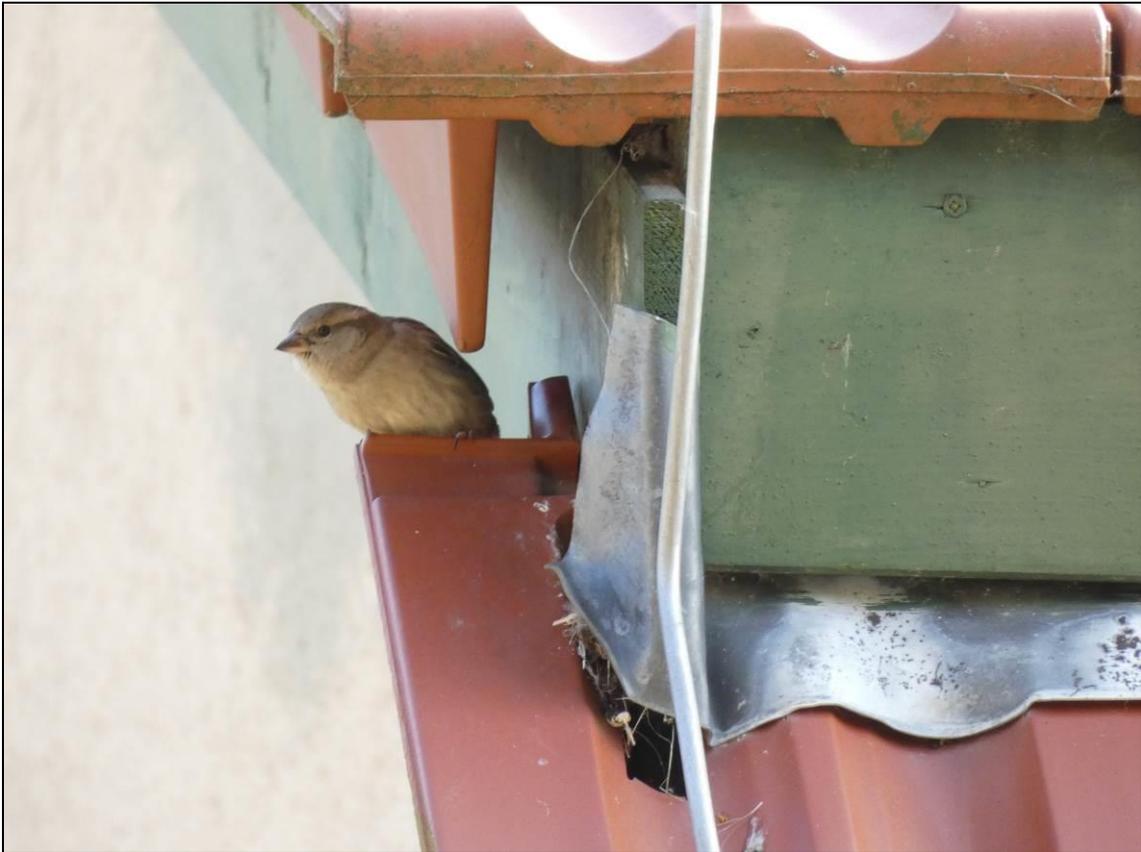
Abb. 5b Haussperlings-Weibchen am Brutplatz an Nordwest-Ecke des Mansardgiebeldaches

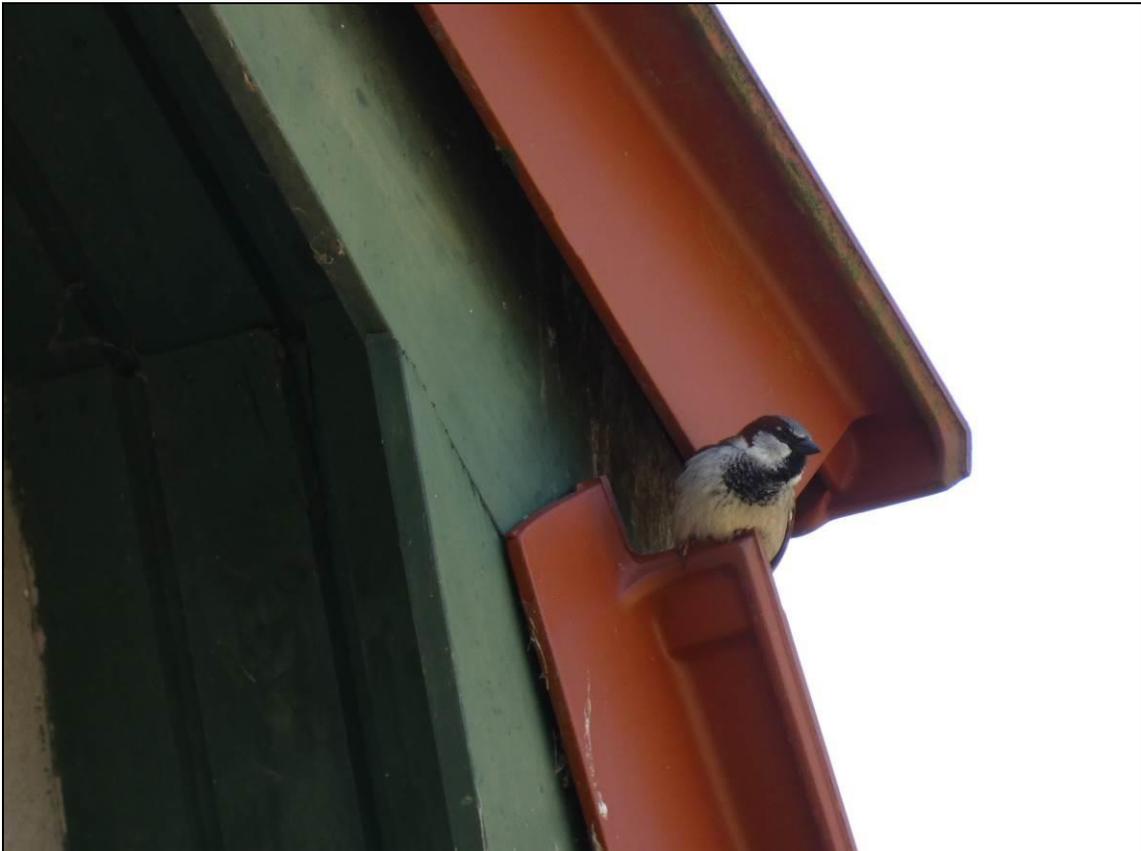
Abb. 5c Haussperlings-Weibchen am Brutplatz an Nordwest-Ecke des Mansardgiebeldaches
