# **Geotechnischer Bericht**

**gemäß DIN 4020 und Eurocode 7**

**mit**  
**Kontaminationsuntersuchung**

**Gemeinde Dobbin - Linstow**  
**„Wohnbaufläche „Karower Straße“**

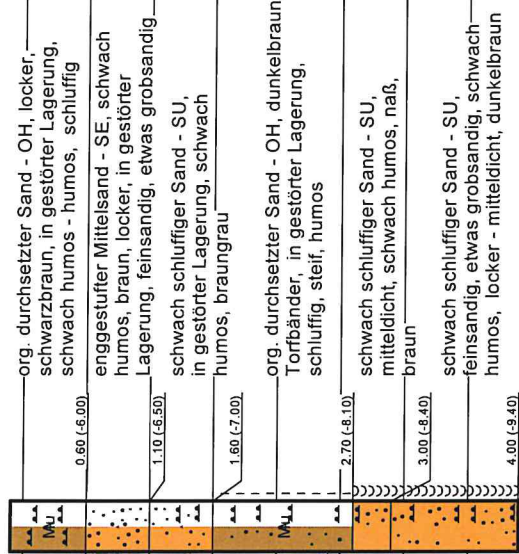
Bohrprofile BS 2 und BS 5

- (2) Der Standort der Regionaleinheit I erstreckt sich über die Aufschlussbereiche der Bohrungen BS 1, BS 2, BS 4, BS 5 und BS 11. In entsprechenden Bereichen bilden sich vorwiegend Sande aus, welche von humosen Bodenschichten überlagert werden.
- (3) Die Mächtigkeit der humosen als auch gestört liegenden Oberbodenschichten schwankte zwischen 0.5 m bis zu ca. 2.7 m. In der Regel war hierbei in nördlich Richtung, zum Standort der Regionaleinheit II, eine Schichtenzunahme zu verzeichnen.

- (5) Bei den sich nachfolgend anschließenden ungestört liegenden Erdstoffen handelt es sich um Sande in Form von eng gestuften als auch schwach schluffig durchsetzten Sanden (**SE - SU**). Diese sind z.T. stark grobsandig als auch kiesig durchsetzt. Der Lagerungszustand dieser nicht bzw. gering frostempfindlichen Sande (Frostempfindlichkeitsklasse F 1 - F 2) wurde an Hand der Bebohrbarkeit eingeschätzt und vorwiegend mit mitteldicht bewertet.

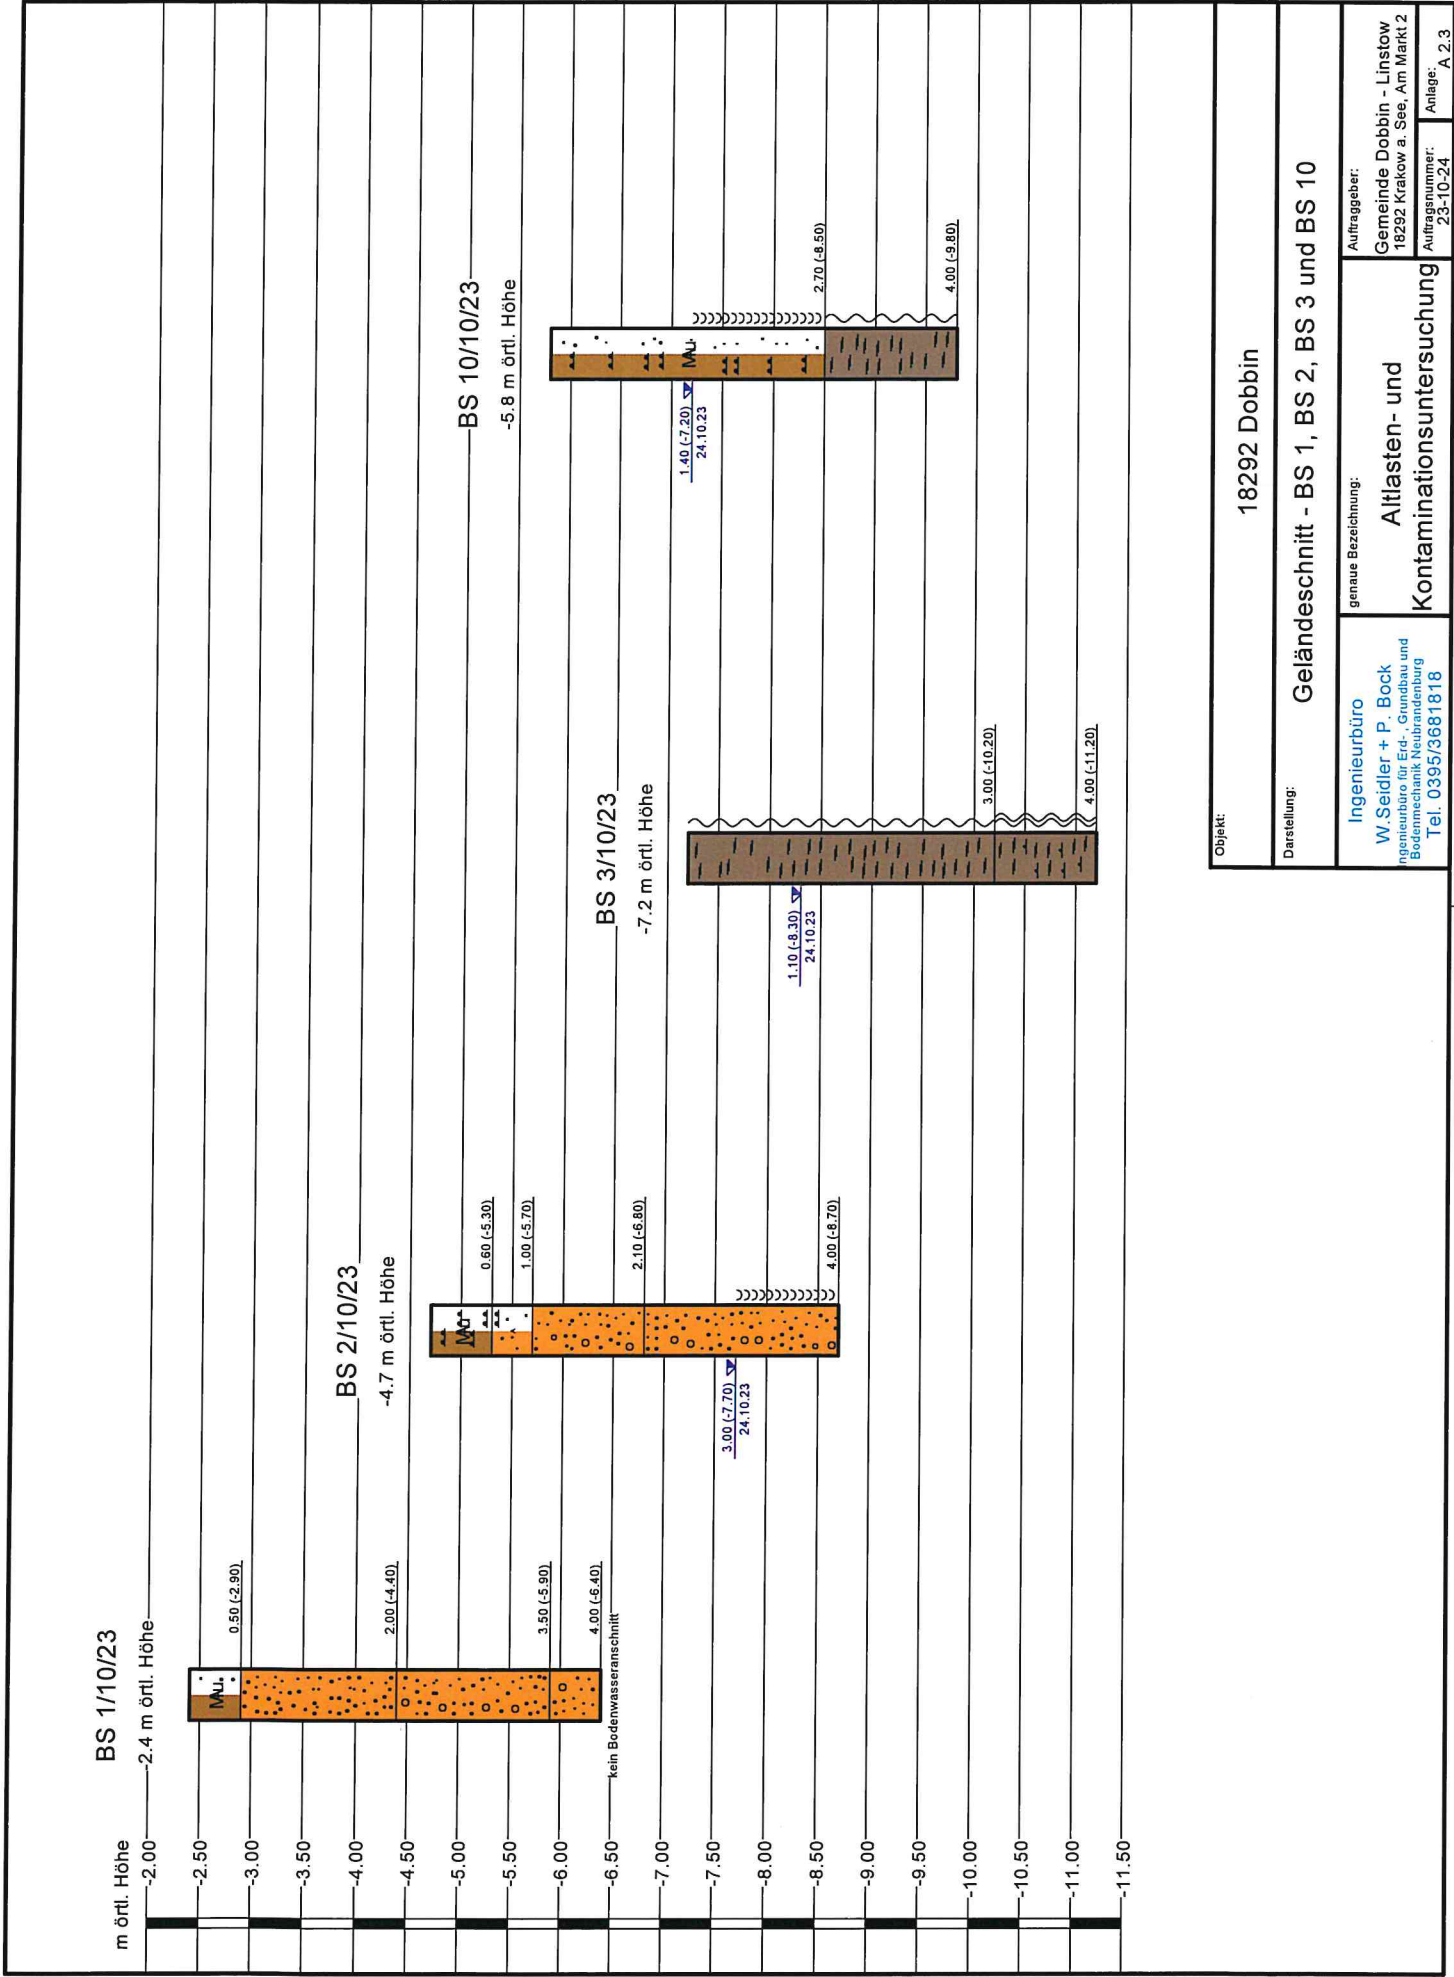
Bohrprofile BS 3 und BS 10

- (1) Der Standort der Regionaleinheit II erstreckt sich über die Aufschlussbereiche der Bohrungen BS 3 und BS 10. In entsprechenden Bereichen wurden neben humos durchsetzten Oberbodenschichten auch sehr mächtig anstehende Moorschichten wahrgenommen.

- (2) Speziell im Bereich der Bohrung BS 10 wurde hierbei eine ca. 2.7 m mächtige humos durchsetzte als auch gestört liegende Oberbodenschicht wahrgenommen, in welche Bauschuttreste als auch Hausmüll eingelagert sind. Hierbei handelt es sich mit hoher Wahrscheinlichkeit um Teilbereiche einer alten Deponie. Das Tragverhalten dieser Schicht wird als sehr schlecht bewertet. Von einer Überbauung dieser Bereiche ist abzusehen.

- (3) Gleiches gilt für die sich nachfolgend bis 4 m anschließenden Moorschichten. Diese bilden sich im Bereich der Bohrung BS 3 bereits ab Geländeoberkante aus und setzen sich bis zur Endteufe fort. Es handelt sich bei diesen Erdstoffen um hoch zersetzte Torfe (**HZ**) mit weicher als auch breiiger Beschaffenheit. Das Tragverhalten dieser Bodenmaterialien wird als unzureichend bzw. sehr schlecht eingestuft. Torfe gelten als mäßig bis schwach wasserdurchlässig.

- (2) Die im Bereich der Deponiefläche abgeteufte Bohrung (BS 10) sowie die hier aus dem Bereich der gestört liegenden Oberbodenschichten entnommene Bodenprobe MP 3 überschreitet nach den Vorgaben der LAGA 20 den Zuordnungswert Z 2. Verbunden mit einer Entnahme dieser Erdstoffe sind diese für einen Wiedereinbau in ein technisches Bauwerk nicht geeignet. Entsprechende Erdstoffe sind auf einer Deponie zu verbringen.
