Gemeinde Plaaz

vorhabenbezogener Bebauungsplan Nr. 1 „PV Freiflächenanlage Plaaz“

Bericht zur Baumhöhlenkartierung 2023

Projekt-Nr.: 31324-00

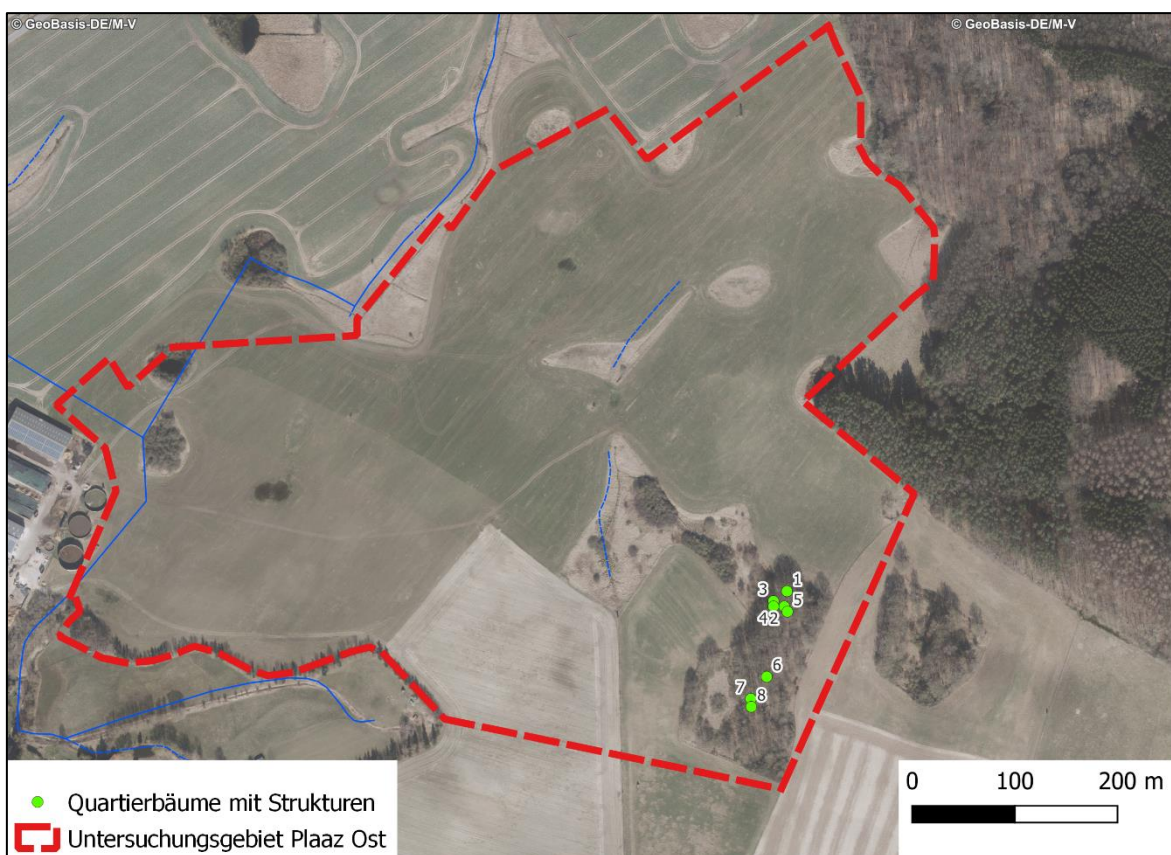
Abbildung 4: Festgestellte Quartierstrukturen im Untersuchungsgebiet Plaaz Ost

Während der Baumhöhlenkartierung wurden die beiden Untersuchungsgebiete auf das Vorkommen von potenziell nutzbaren Quartierstrukturen untersucht. In der überwiegenden Mehrheit der kontrollierten Bäume wurden keine Strukturen nachgewiesen. Es wurden jedoch insgesamt 19 Strukturen (17 Bäume) mit 22 potenziell nutzbaren Quartierstrukturen festgestellt. Diese befinden sich in beiden Untersuchungsgebieten (s. Abbildung 4:

In acht Bäumen haben die Kontrollen Hinweise auf eine potenzielle Eignung als Sommerquartier mit einer möglichen Besiedlung durch Einzeltiere bis max. 4 Tiere ergeben (Kategorie potenziell geringe Wertigkeit). Hierbei handelt es sich um fünf Eichen, zwei Eschen, eine Birke und außerdem um die Quartierstruktur unter einem Wellblechdach eines Hochsitzes.

Für 9 weitere Quartierstrukturen erfolgte eine Zuordnung in die Kategorie der potenziell mittleren Wertigkeit. Hierbei handelt es sich um Rindenschuppen, Stamm- und Spechtlöcher, einen Astriss, sowie um eine weitere Wellblechdachstruktur eines anderen Hochsitzes. Diese sind potenziell als Sommer- und Zwischenquartier für kleinere Gruppen (bis zu 15 Tiere) nutzbar.

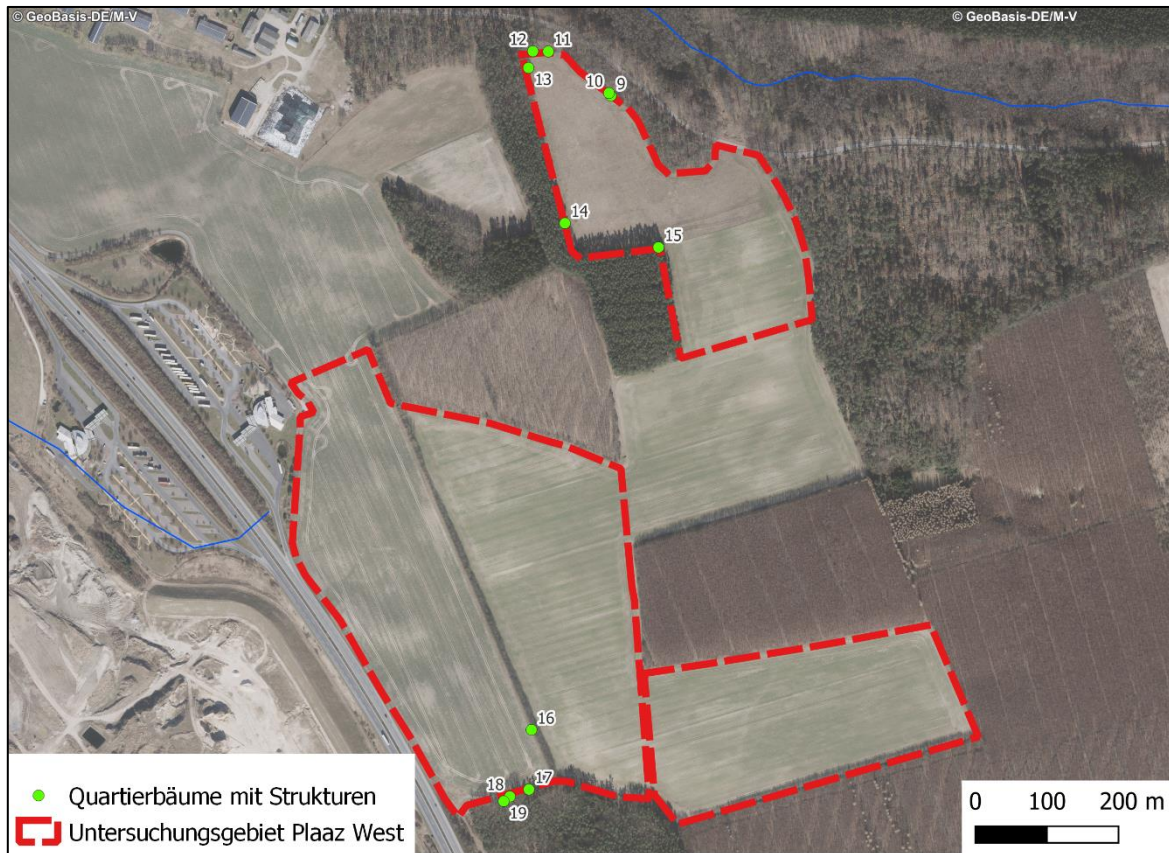
Abbildung 5: Festgestellte Quartierstrukturen im Untersuchungsgebiet Plaaz West

Schließlich wurde an einem abgebrochenen Eichenstamm (ID17) eine Struktur hoher Wertigkeit und zwei Strukturen sehr hoher Wertigkeit festgestellt, die größeren Gruppen und sogar ganzen Wochenstuben (15-30 Tiere, bzw. >30 Tiere) Platz bieten können.

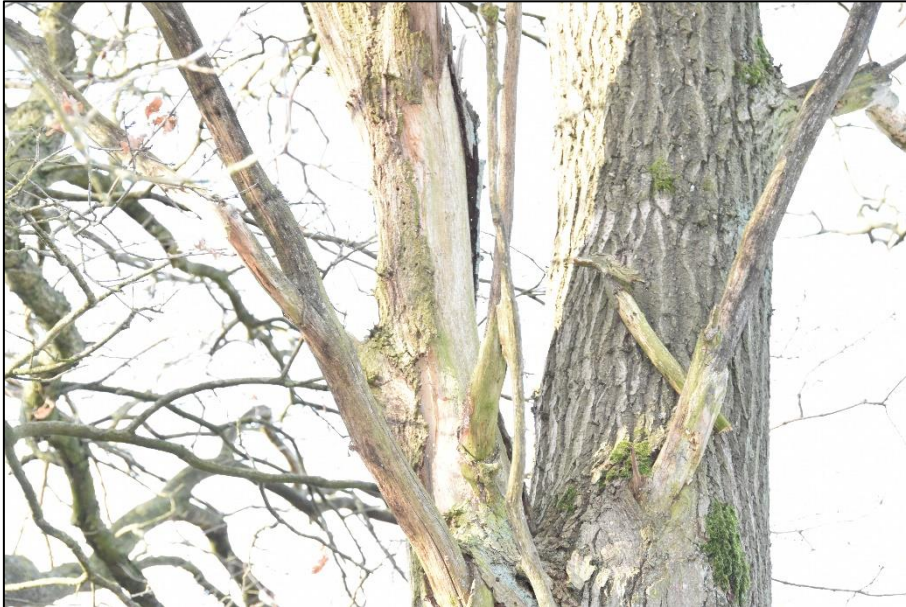
Eiche (ID01) Rindenschuppe (+)

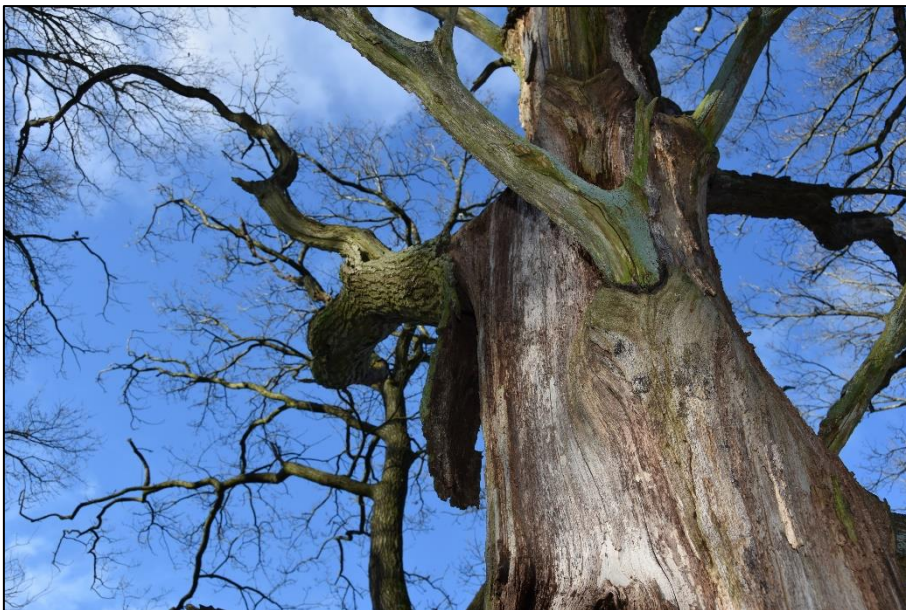
Eiche (ID02) Rindenschuppen (++)

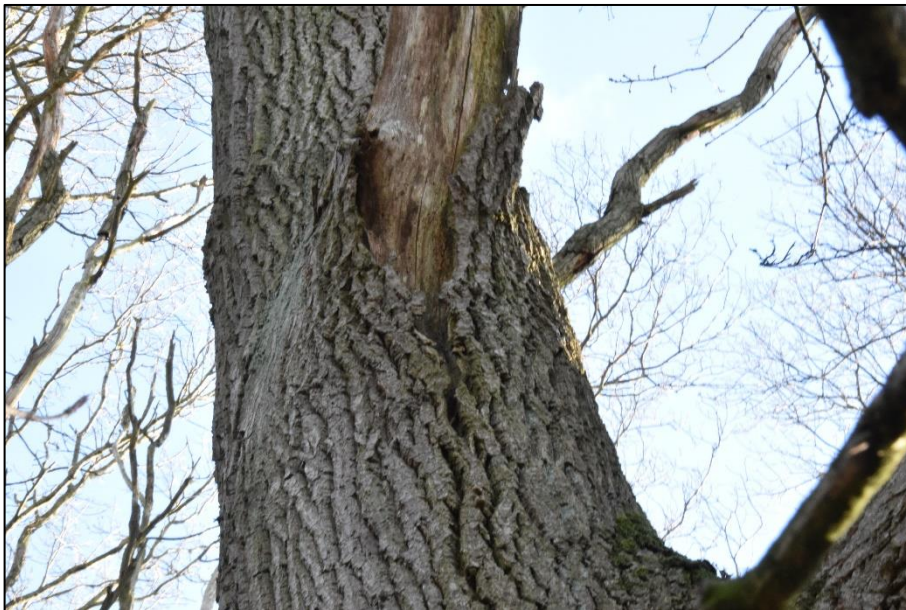
Eiche (ID03) Rindenschuppe (++)

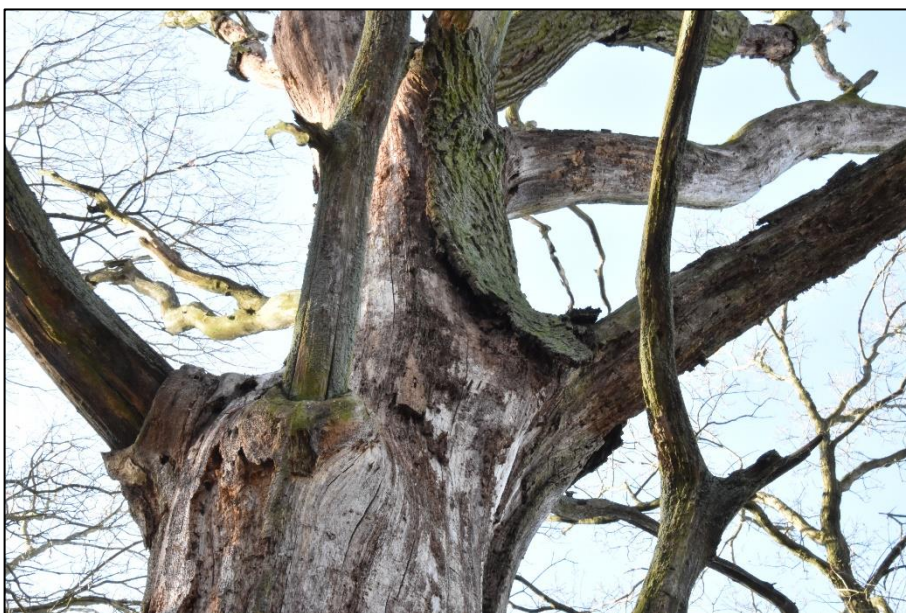
Eiche (ID03a) Rindenschuppe (++)

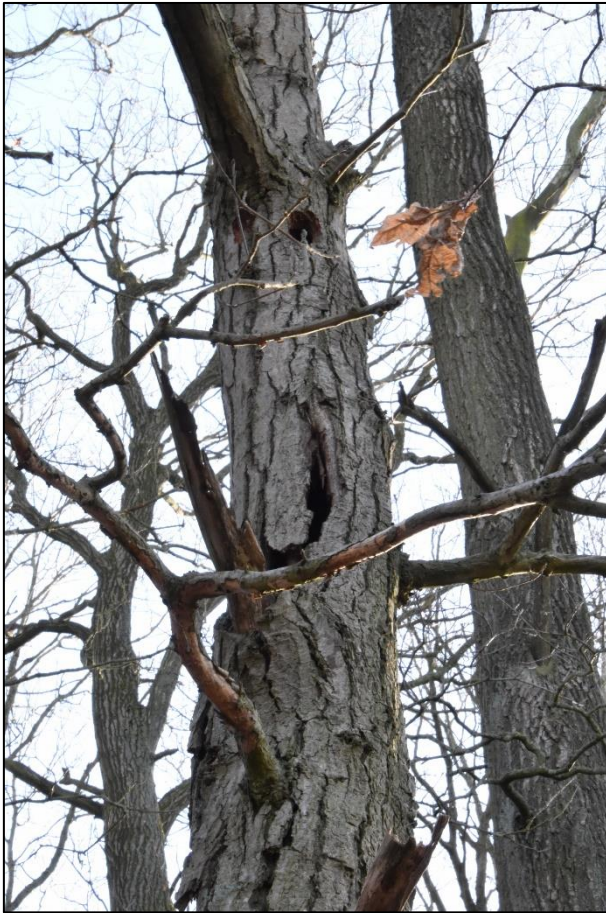
Eiche (ID04) Spechtloch (++)

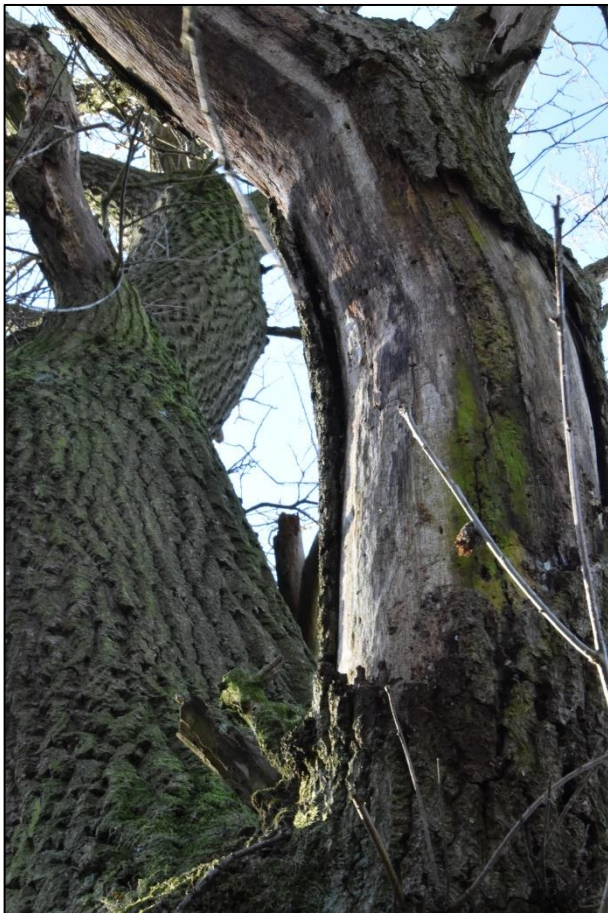
Eiche (ID05) Rindenschuppe (+)

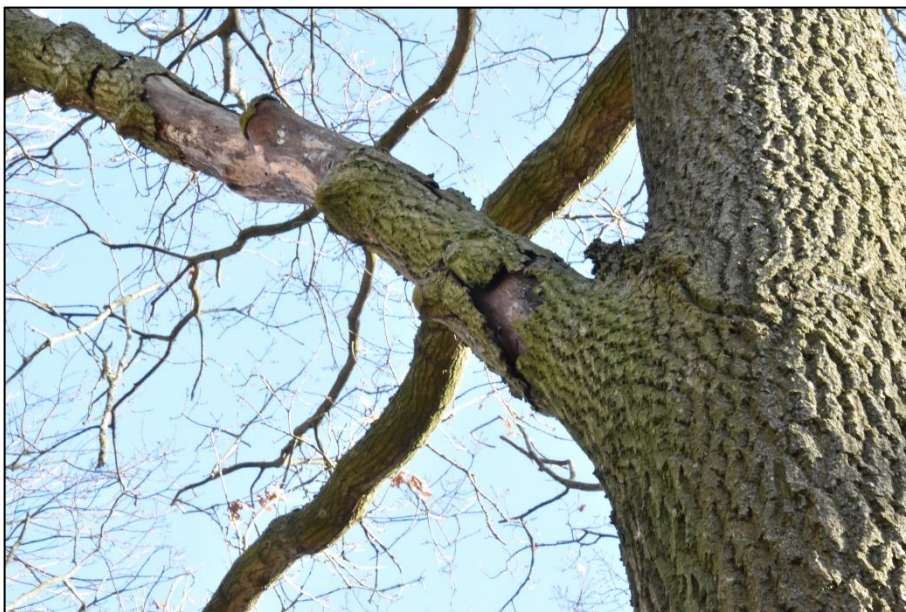
Eiche (ID06) Rindenschuppe (+)

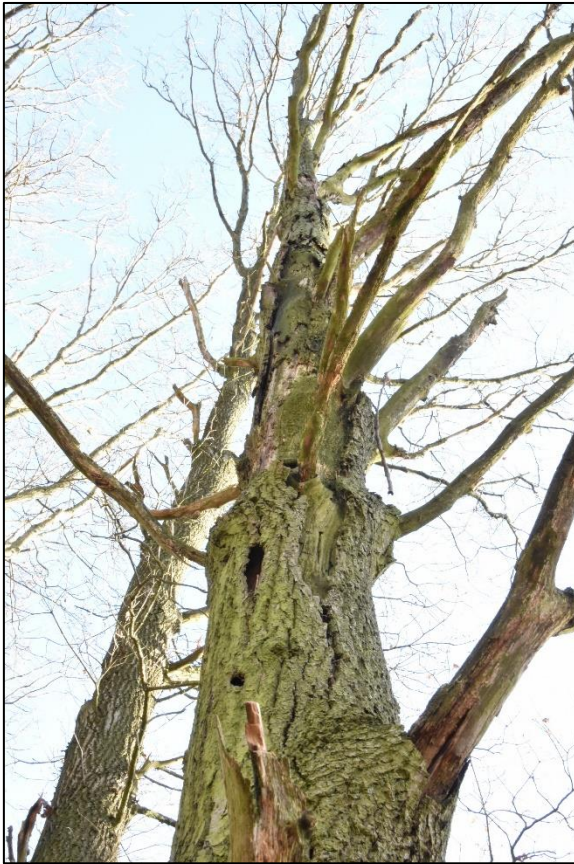
Eiche (ID07) Rindenschuppen (+)

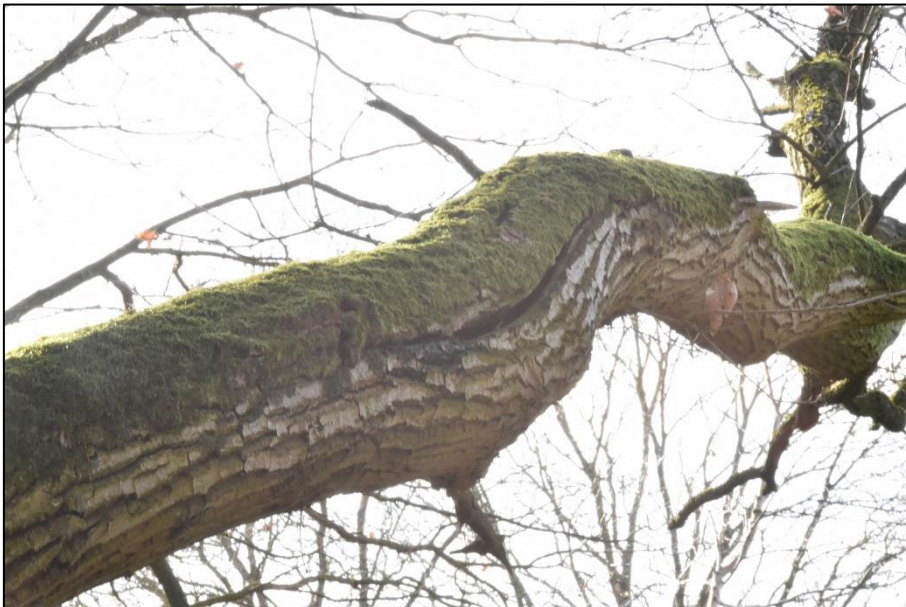
Eiche (ID08) Astriss (++)

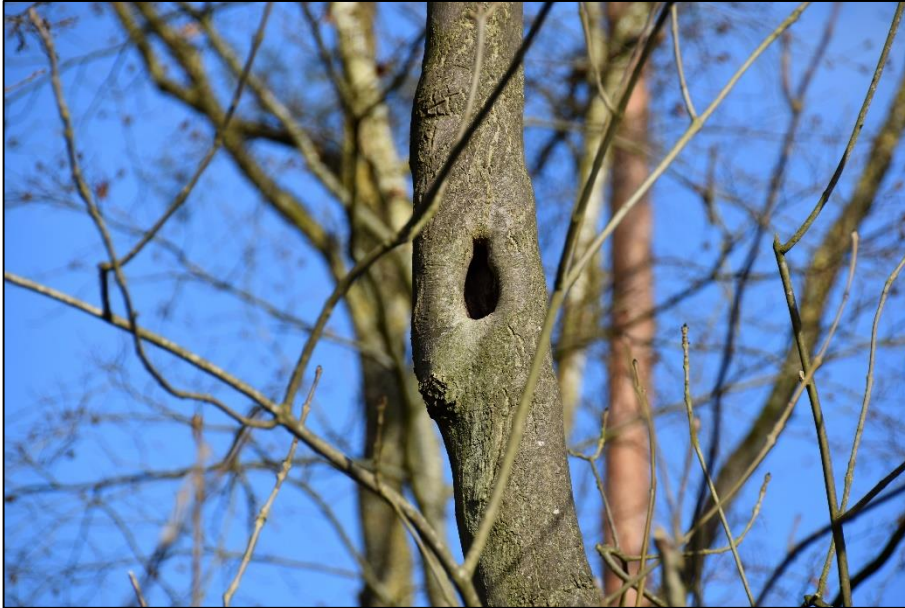
Esche (ID09) Stammloch (+)

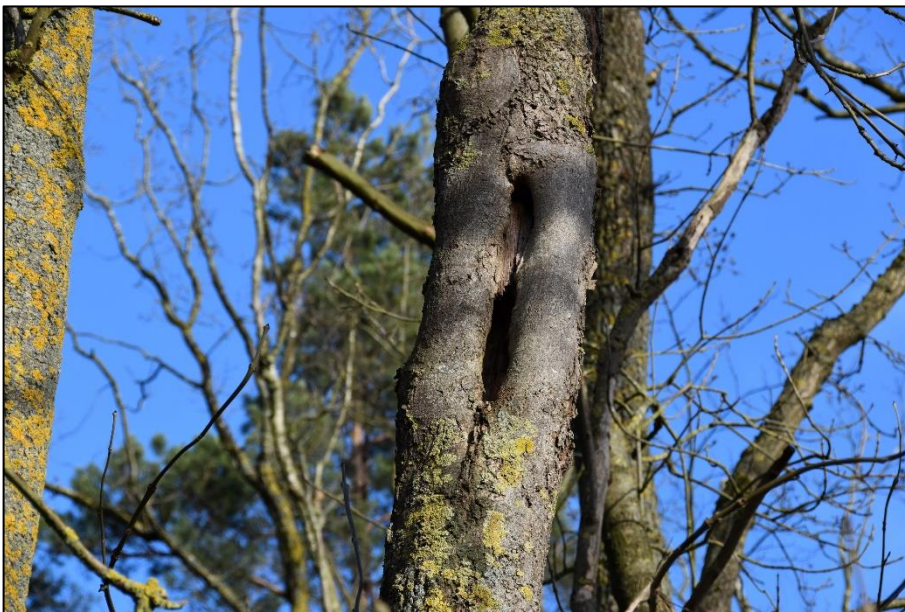
Esche (ID10) Stammloch (++)

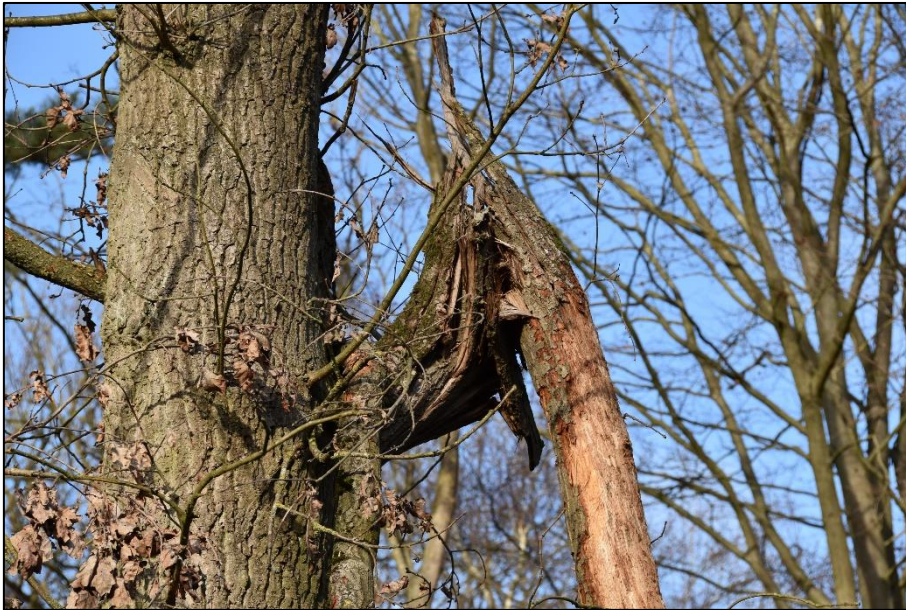
Eiche (ID11) Astabbruch (+)

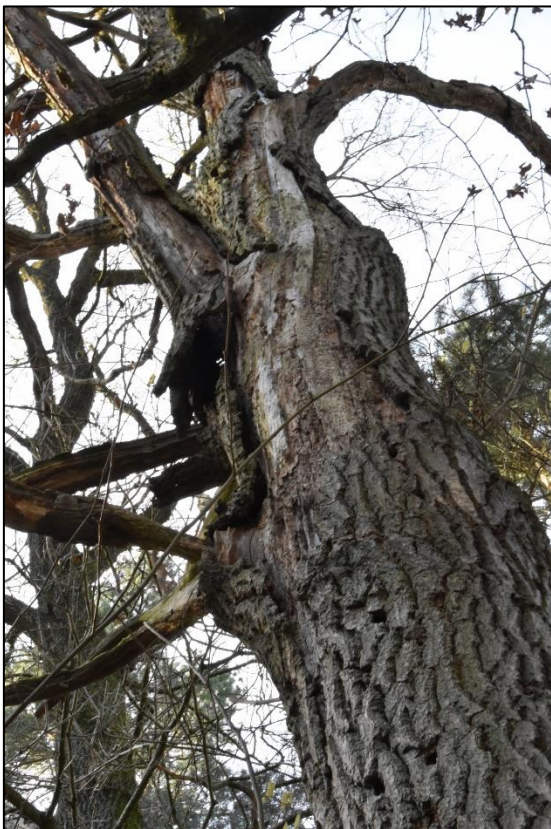
Eiche (ID12) Rindenschuppen (++)

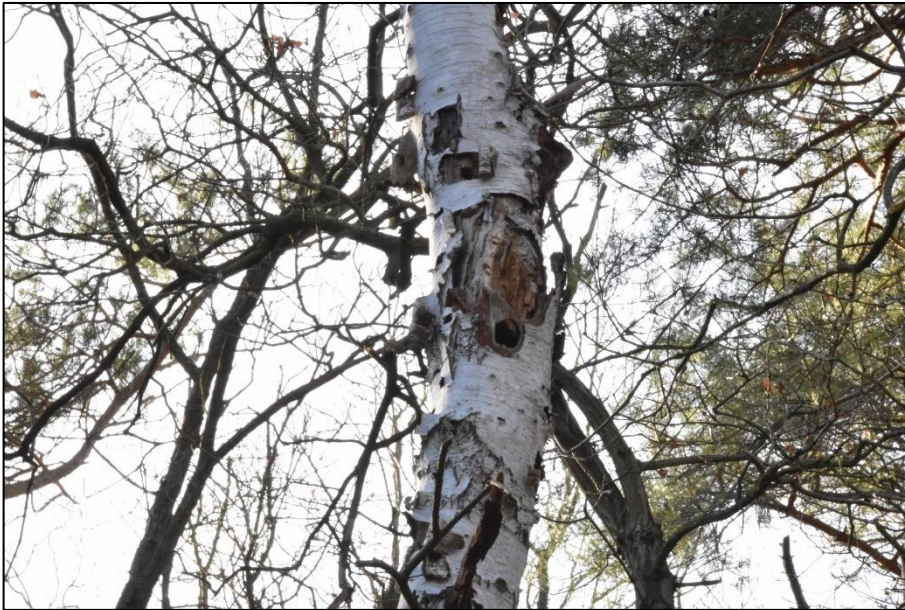
Birke (ID13) Spechtloch (+)

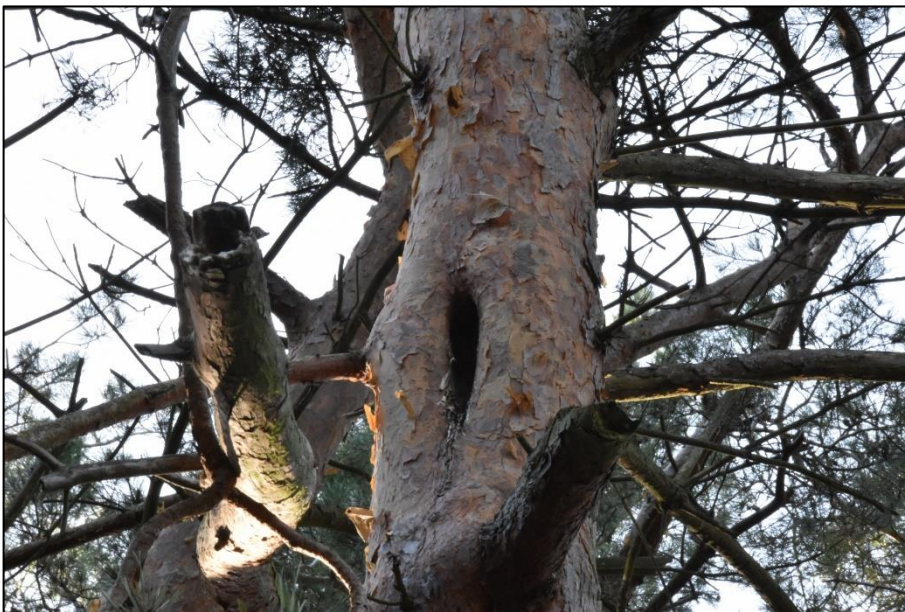
Kiefer (ID14) Stammloch (++)

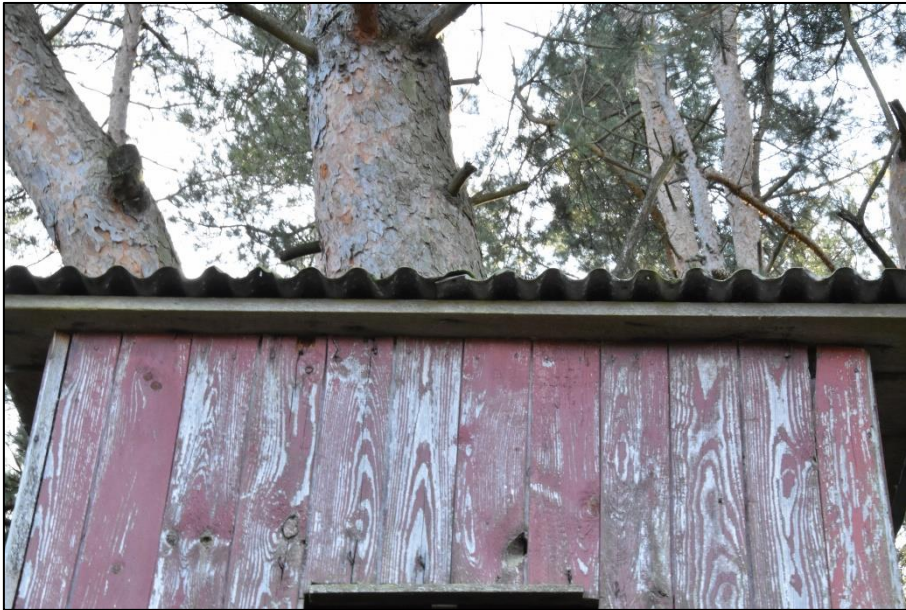
Hochsitz (ID15) Wellblechdach (++)

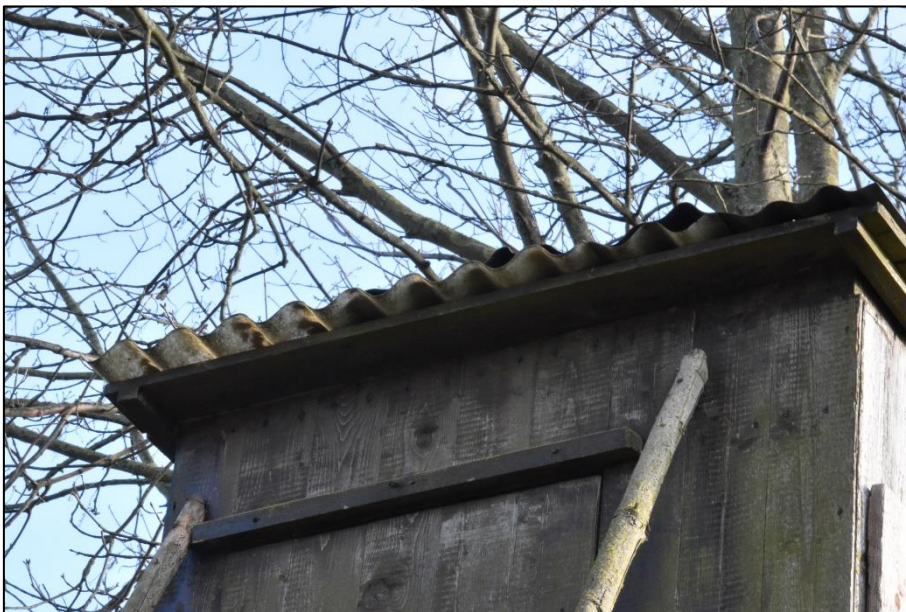
Hochsitz (ID16) Wellblechdach (+)

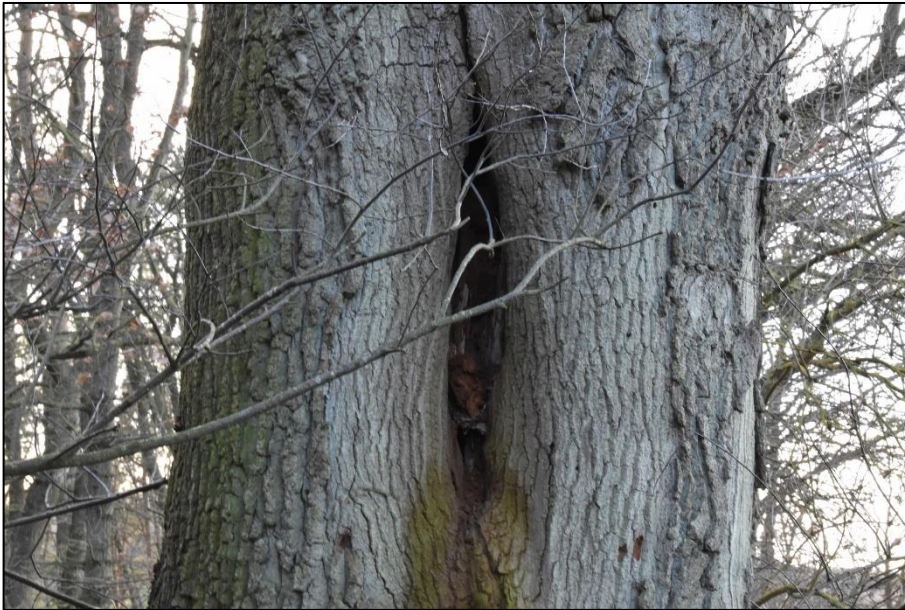
Eiche (ID17) Stammhöhle (++++)

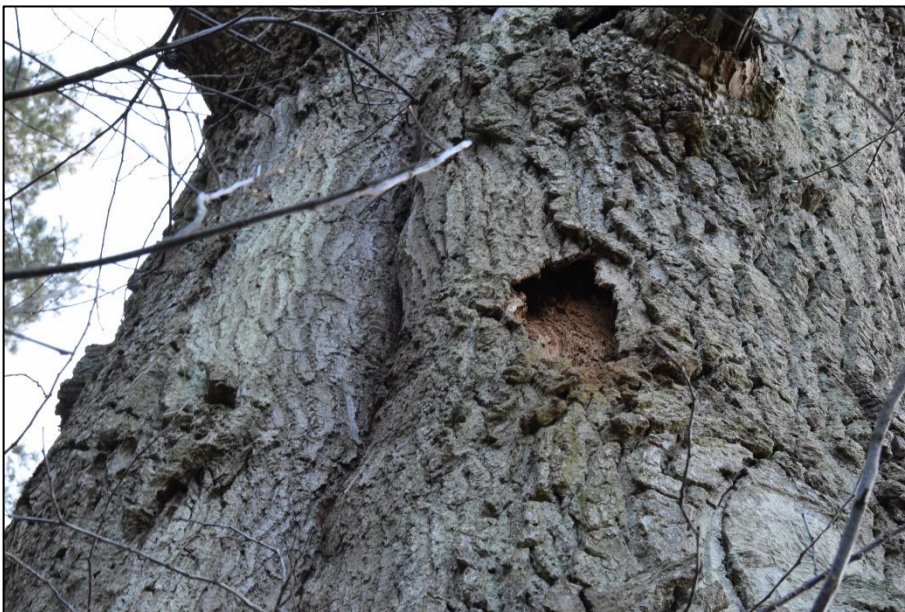
Eiche (ID17a) Rindenschuppe (+++)

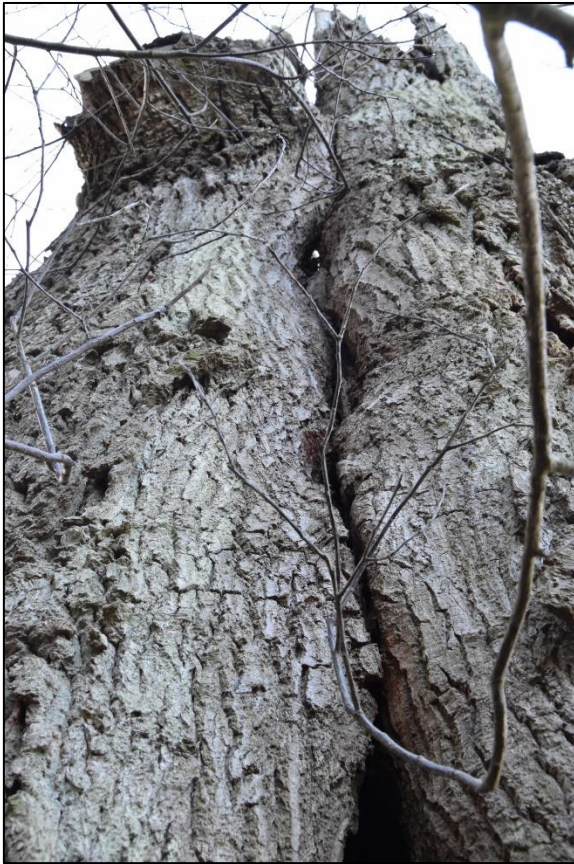
Eiche (ID17b) Stammriss (++++)

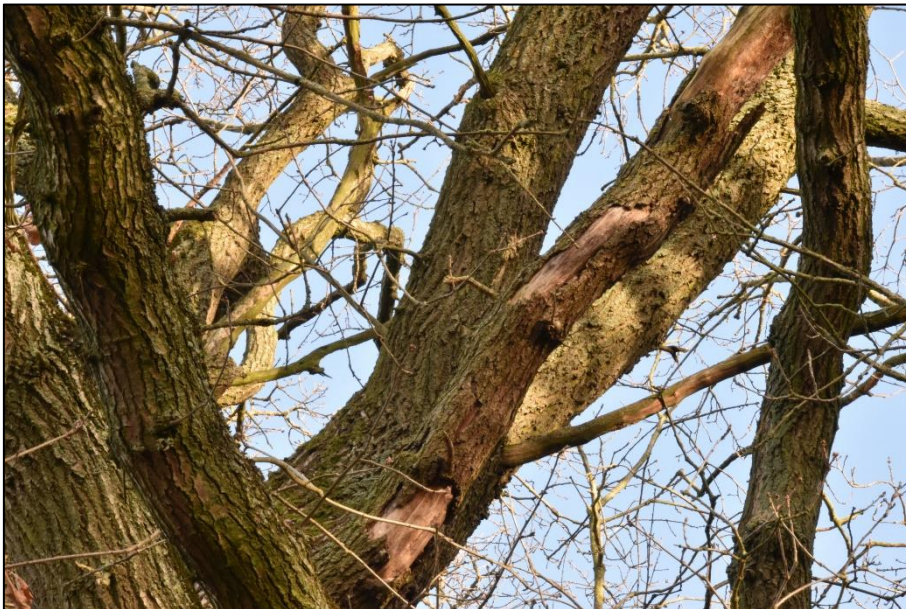
Eiche (ID18) Rindenschuppe (++)

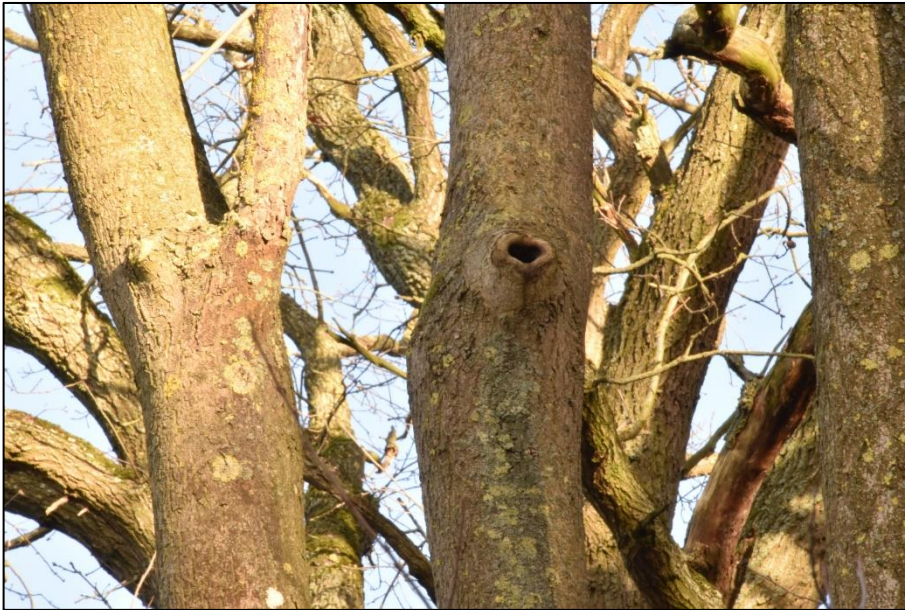
Esche (ID19) Astausfaltung (+)
