# Ökologische Baubegleitung zu gebäudebewohnenden streng geschützten Tierarten (Fledermäuse und Vögel)

## Ferdinandshof, „Bebauung Wiesenperle“

Neu Wustrow, der 20. März 2015

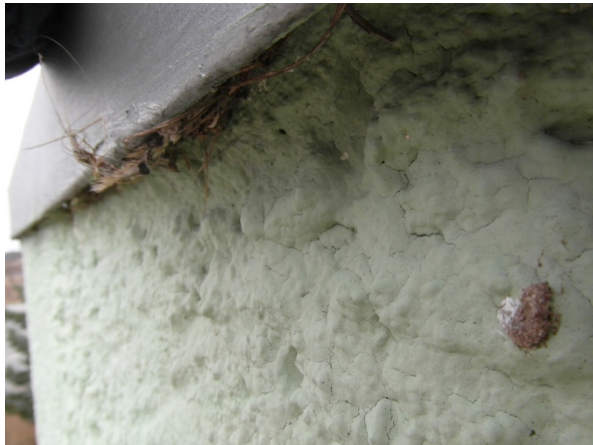
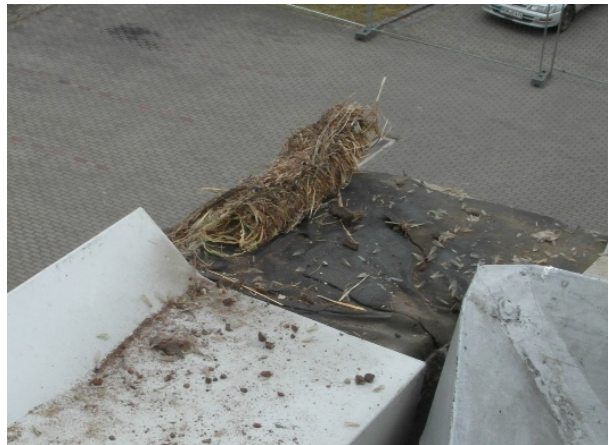
Bei der Besichtigung der Drempebleche des Verwaltungsgebäudes fiel bei der Besichtigung mit Hilfe eines Spiegels bzw. eines Endoskopes bereits Fledermauskot auf, der im Zwischenraum zwischen Drempe und Fassade an die Fassade geheftet war. Zudem konnte an einer Stelle Nistmaterial gefunden werden.

Es konnten 1 Vogelnest (vermutlich 1 Spatzniststätte) nachgewiesen werden.

**Abbildung 1: eine Brutvogelniststätte unter dem Dremelblech (a) und nachdem das Dremelblech entfernt wurde (b); Beispiele von verschiedenen Stellen mit gehäuftem Fledermauskot (c bis e) sowie abgeheftet an die Fassade im Bereich zwischen Dremelblech und Fassade hier nachdem das Blech abgenommen wurde (f).**

- Der Verlust des Nistplatzes ist durch Nistkästen im Verhältnis 1:2 zu ersetzen. Für den Ersatz werden **2** Mauersegler-Nistkastenfamilie Typ Nr.17 nach Schwegler oder vergleichbare künstliche Niststätten an die Schallschutzwand installiert. Diese Kästen werden auch von Sperlingen angenommen und sind daher auch für diese Vogelart sehr gut geeignet. Die Umsetzung der Ersatzmaßnahme ist im Rahmen der ökologischen Baubegleitung durch eine fachkundige Person abzustimmen und zu dokumentieren.

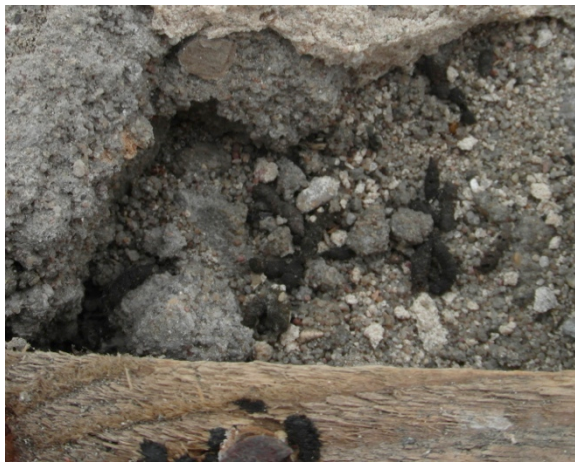
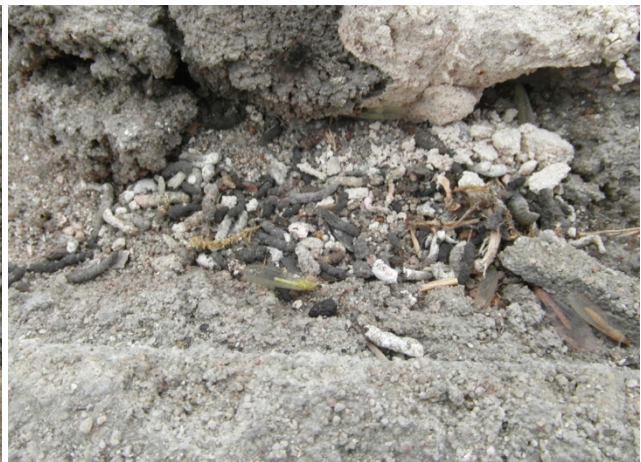
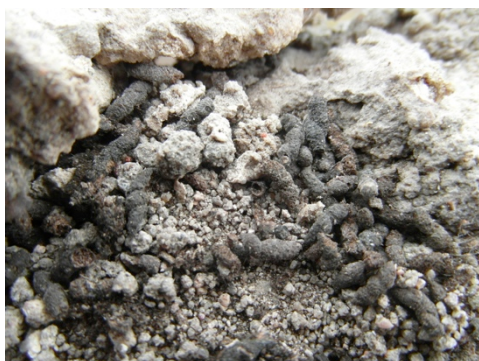
Beim Abnehmen der Drempebleche wurden an 8 Stellen Fledermauskot gefunden, deren Menge auf Zwischenquartiere von Fledermäusen hinwies. Aussagen zur Fledermausart oder Anzahl von Individuen können nicht getroffen werden, da sich diese Aussagen durch die Funde nicht rekonstruieren lassen. Man kann aber davon ausgehen, dass es sich bei den Fledermausquartieren nicht um Winterquartiere handelte (fehlende Anwesenheit von Tieren während der Untersuchung sowie fehlende geeignete klimatische Bedingungen) sowie keine Wochenstuben vorhanden waren (Menge an Kot zu gering, keine mumifizierte Jungtiere vorhanden). Insgesamt konnte im Bereich der Drempe eine Vogelbruststätte gefunden werden (vermutlich Sperling). Die Fotodokumentation bietet einen Eindruck von den Funden (s. u.).

- Als Ersatzlebensstätten für den Verlust der Fledermausquartiere sind **3** Fledermaus-Wandschale 2FE nach Schwegler und **2** Fledermaus-Universal-Sommerquartiere 1FTH nach Schwegler an die zukünftige Schallschutzwand anzubringen. Die Fledermaus-Universal-Sommerquartiere nach Schwegler integrieren verschiedene Quartierkammern mit unterschiedlichen räumlichen und klimatischen Eigenschaften und sind somit für verschiedene Fledermausarten und Quartiersfunktionen sehr gut geeignet. Die Umsetzung der Ersatzmaßnahme ist im Rahmen der ökologischen Baubegleitung durch eine fachkundige Person abzustimmen und zu dokumentieren.
