**Abschlussbericht zur detaillierten  
Baumkontrolle im Projekt  
„1. Änderung B-Plan Nr. 67 - östlich  
Bredentiner Weg in Güstrow“**

Ort, Datum: Rostock, den 23.10.2019

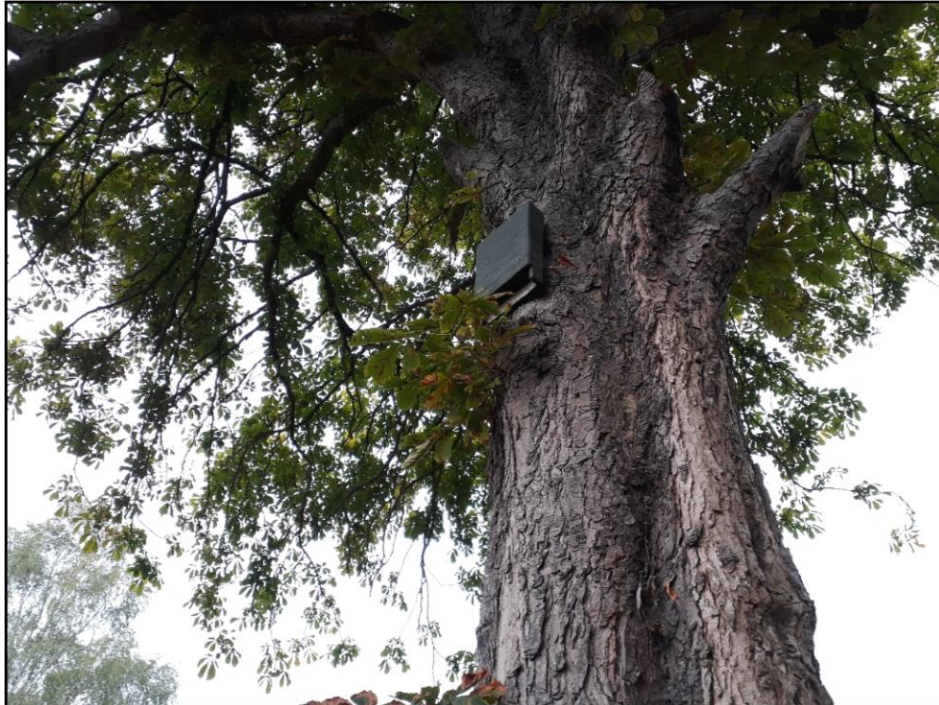
Im südlichen Teil des Gebietes, in dem Abrissarbeiten und Bodenabtrag bereits erfolgt sind, konnten an mehreren Bäumen (Nr. 2, 10 u. 11) teils massive Wurzelbeschädigungen festgestellt werden. Offensichtlich erfolgten die Beschädigungen im Rahmen der Abrissarbeiten und sollten bei einem geplanten Erhalt der betreffenden Bäume berücksichtigt werden. Im beschriebenen Bereich wurden auch mehrere Nistkästen für Halbhöhlenbrüter (Baum Nr. 15 und 17) und Fledermauskästen (Baum Nr. 5, 9 und 10) an Bäumen vorgefunden (siehe Abbildungen 2, 3 und 7). Im nördlichen Bereich befindet sich ein Fledermauskasten an der Sommerlinde Nr.44.

| Nr. | Baumart/ Anzahl | Koordinaten<br>N / O | BHD/ Höhe<br>in m | Befund |
|---|---|---|---|---|
| 10 | Rosskastanie | 53°48'15.899"<br>12°10'35.062" | 1,00 / 16 | <b>Fledermauskasten</b> ,<br>Wurzelanläufe beschädigt,<br>Bauschutt im Wurzelbereich<br>kein Nachweis |

Abbildung 2: Fledermauskasten an Rosskastanie Nr.10 (Aufnahme vom 17.09.2019)

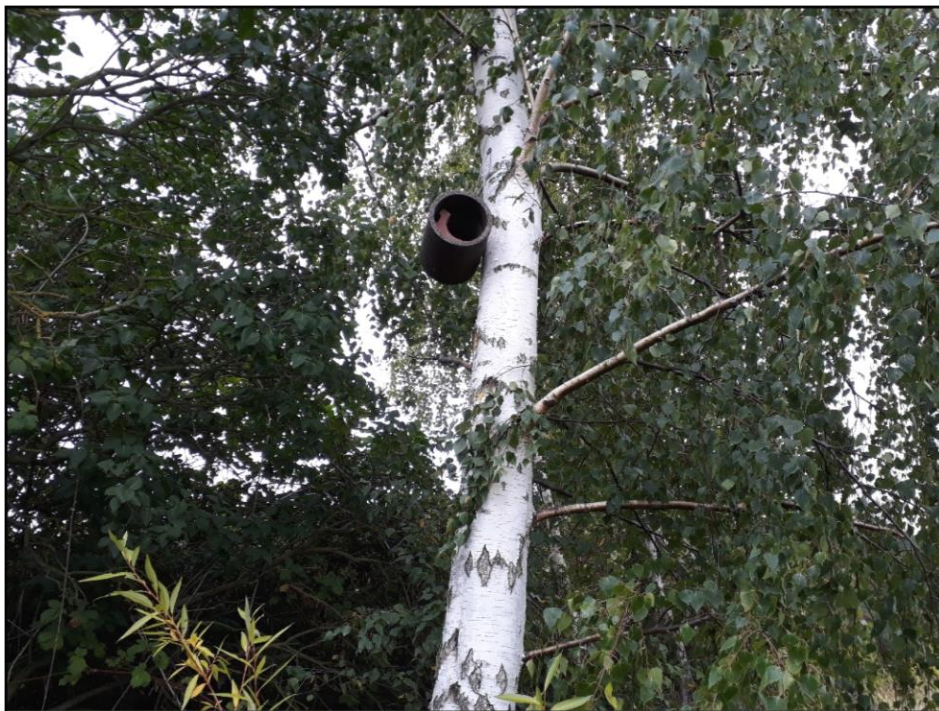
| 15 | Birke | 53°48'17.888"<br>12°10'38.520" | 0,30 / 10 | <b>Nistkasten</b><br>kein Nachweis |

Abbildung 3: Brutröhre an Birke Nr.15 (Aufnahme vom 17.09.2019)

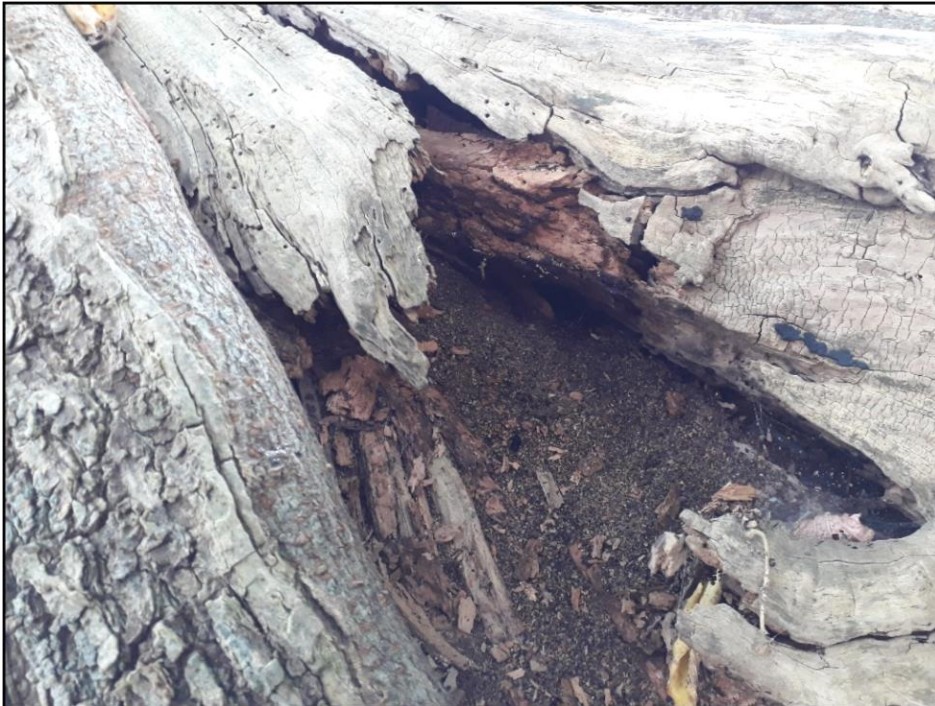
| 22 | Eschenahorn | 53°48'12.953"<br>12°10'37.946" | 0,55 / 12 | auseinandergebrochen,<br>Höhlungen und Risse im<br>liegenden Stamm |

Abbildung 4: Detailansicht Eschenahorn Nr.22 (Aufnahme vom 17.09.2019)

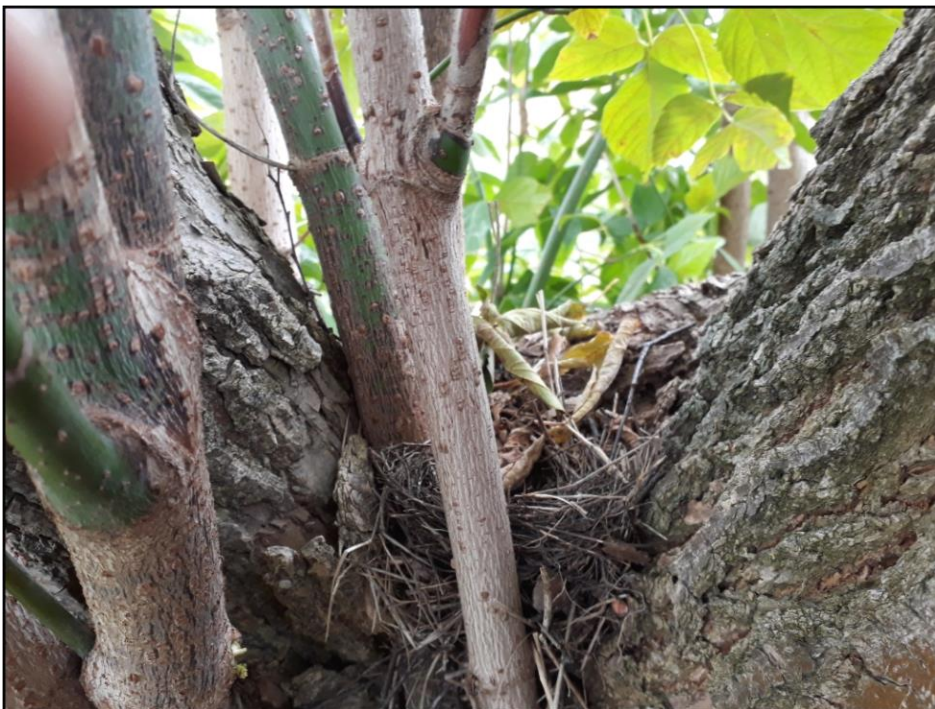
| Nr. | Baumart/ Anzahl | Koordinaten<br>N / O | BHD/ Höhe<br>in m | Befund |
|---|---|---|---|---|
| 9 | Eschenahorn | 53°48'15.352"<br>12°10'34.232" | 0,50 / 14 | altes Vogelnest,<br><b>Fledermauskasten</b><br>kein Nachweis |

Abbildung 5: Kleinvogelnest, Eschenahorn Nr.9 (Aufnahme vom 17.09.2019)

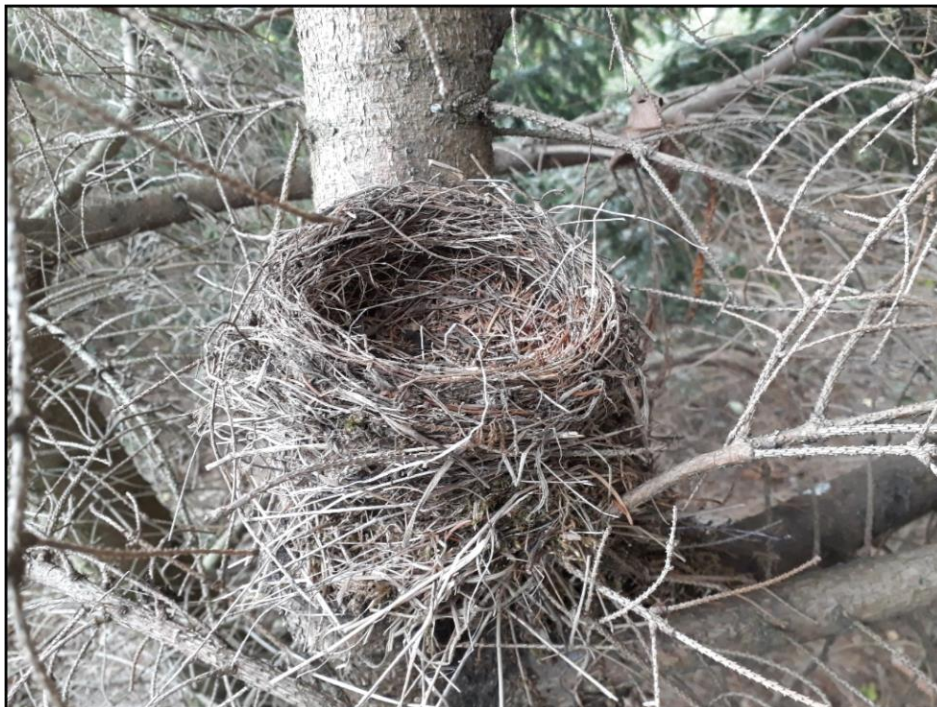
| 37 | Gruppe /<br>21 Fichten | 53°48'27.003"<br>12°10'45.724" | 0,08 - 0,35 /<br>bis 12 | altes Amselnest<br>kein Nachweis |

Abbildung 6: Amselnest Fichtengruppe Nr.37 (Aufnahme vom 17.09.2019)

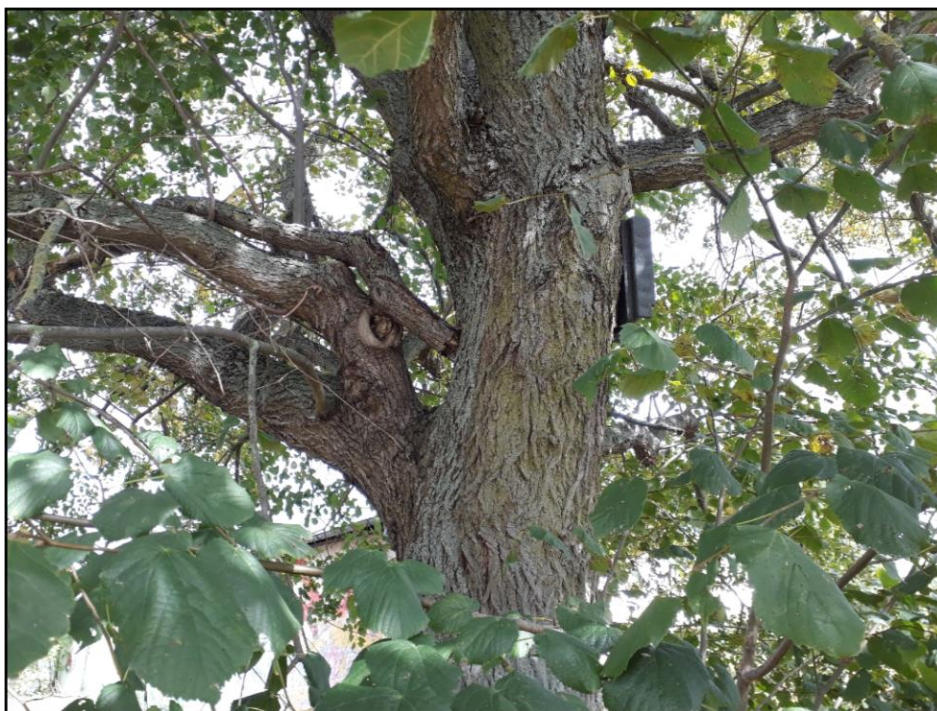
| 44 | Linde | 53°48'23.841"<br>12°10'34.306" | 0,75 / 14 | <b>Fledermauskasten</b><br>kein Nachweis |

Abbildung 7: Detail Sommerlinde Nr.44 mit Fledermauskasten (Aufnahme vom 17.09.2019)

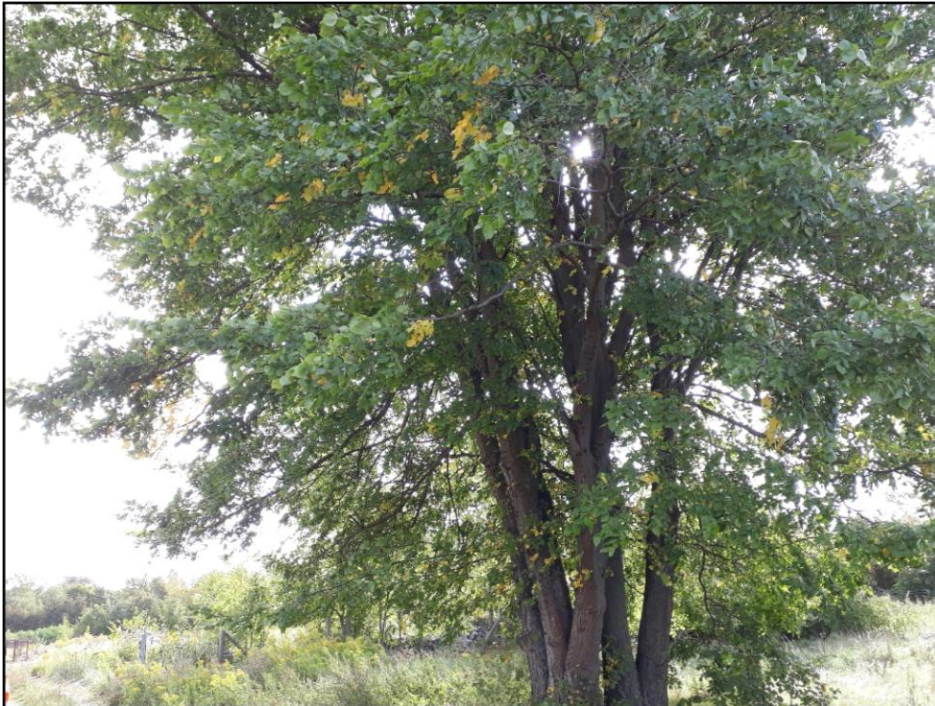
| 34 | Bergulme (mehrstämmig) | 53°48'24.280"<br>12°10'37.916" | 0,35 - 0,70 /<br>24 | <b>erhaltenswert</b><br>kein Nachweis |

Abbildung 8: Bergulme Nr.34 (Aufnahme vom 17.09.2019)

Die Bergulme Nr.34 (Flurstück 23/4), welche in der Karte der Bebauungsplans Nr.67 der Stadt Güstrow, östlich Bredentiner Weg ( Stadtentwicklungsamt, Abteilung Stadtplanung, Stand September 2005), nicht als erhaltungswürdiger Baum gekennzeichnet ist, sollte auf Grund der Seltenheit der Baumart, durch die vom Ulmensplintkäfer (*Scolytus*) übertragene Pilzerkrankung und dem damit einhergehenden europaweiten Ulmensterben, ebenfalls erhalten werden.

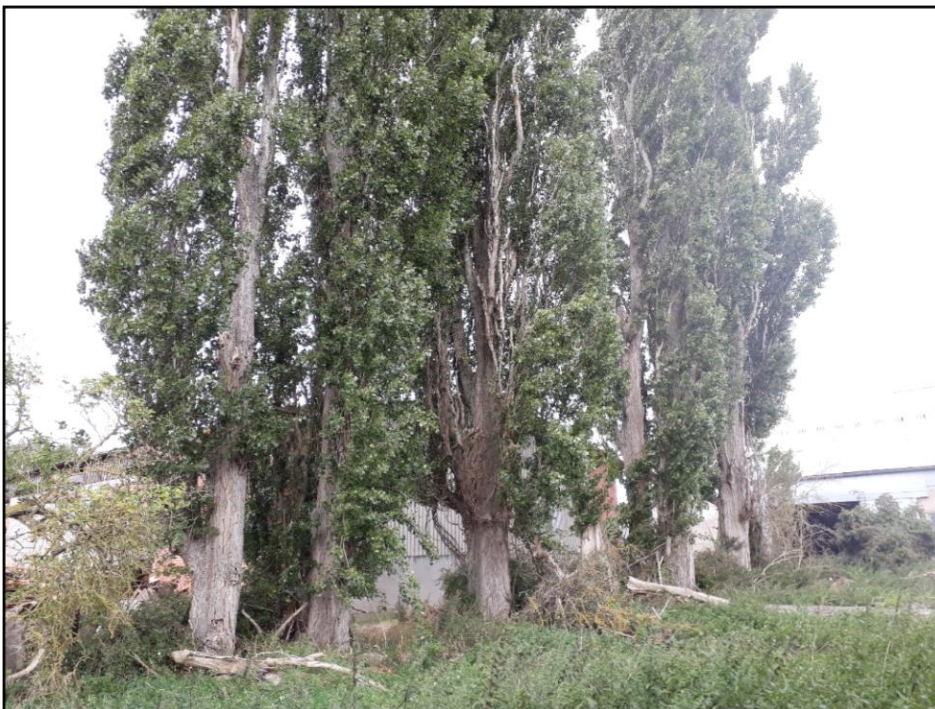
Besonderes Habitatpotenzial mit vielen Höhlungen und Spalten beherbergt die Pappelreihe (Nr. 36) im Norden des Gebietes.

| 36 | Gruppe /<br>11 Pyramidenpappeln | 53°48'27.336"<br>12°10'45.143 | 0,80 - 1,10 /<br>26 | <b>viele Höhlungen, Spalten,<br/>potenziell<br/>Fledermausquartier,<br/>potenziell Höhlenbrüter</b> |

Abbildung 9: höhlen/spaltenreiche Pyramidenpappeln Nr. 36 (Aufnahme vom 17.09.2019)

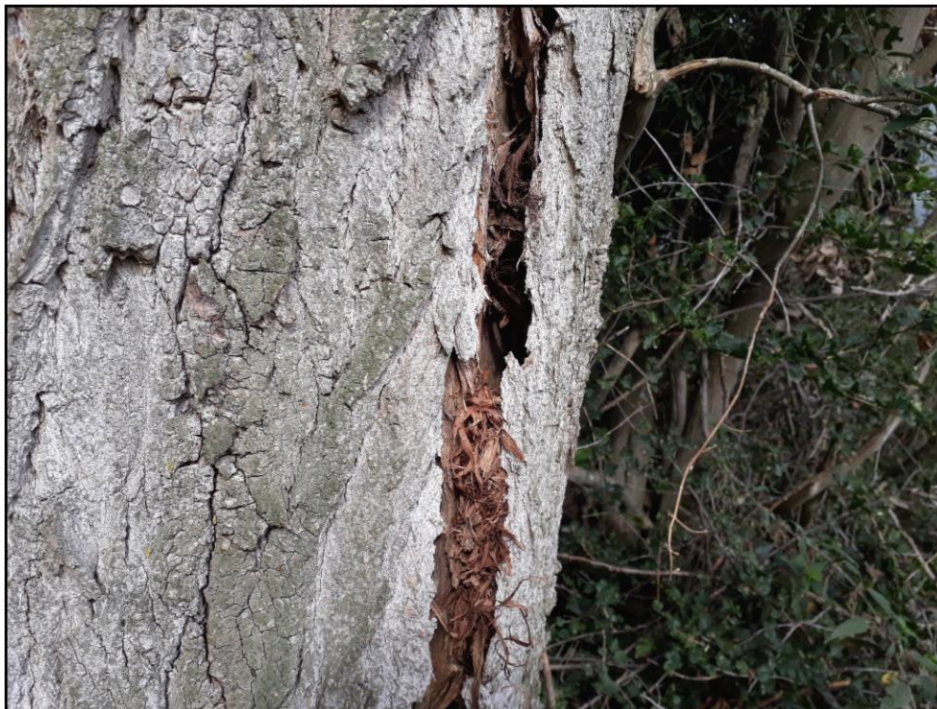
Abbildung 10: Detail Pappeln Nr.36 (Aufnahme vom 17.09.2019)
