Ökologische Baubegleitung zu gebäudebewohnenden streng geschützten Tierarten (Fledermäuse und Vögel)

Ferdinandshof, „Bebauung Wiesenperle“

Neu Wustrow, der 20. März 2015

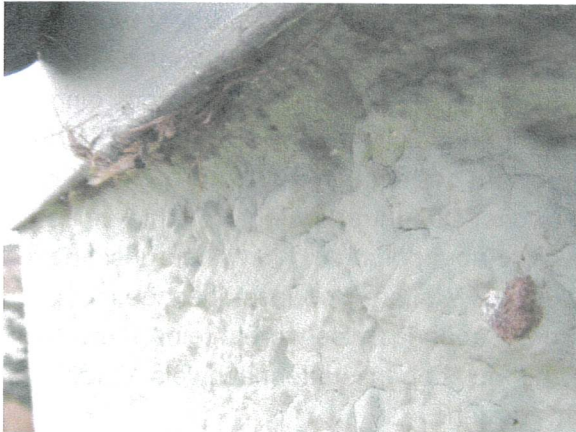
1 a)

Bei der Besichtigung der Drempebleche des Verwaltungsgebäudes fiel bei der Besichtigung mit Hilfe eines Spiegels bzw. eines Endoskopes bereits Fledermauskot auf, der im Zwischenraum zwischen Drempe und Fassade an die Fassade geheftet war. Zudem konnte an einer Stelle Nistmaterial gefunden werden.

Abbildung 1: eine Brutvogelniststätte unter dem Drempeblech (a) und nachdem das Drempeblech entfernt wurde (b); Beispiele von verschiedenen Stellen mit gehäuftem Fledermauskot (c bis e) sowie abgeheftet an die Fassade im Bereich zwischen Drempeblech und Fassade hier nachdem das Blech abgenommen wurde (f).

- Der Verlust des Nistplatzes ist durch Nistkästen im Verhältnis 1:2 zu ersetzen. Für den Ersatz werden **2** Mauersegler-Nistkastenfamilie Typ Nr.17 nach Schwegler oder vergleichbare künstliche Niststätten an die Schallschutzwand installiert. Diese Kästen werden auch von Sperlingen angenommen und sind daher auch für diese Vogelart sehr gut geeignet. Die Umsetzung der Ersatzmaßnahme ist im Rahmen der ökologischen Baubegleitung durch eine fachkundige Person abzustimmen und zu dokumentieren.

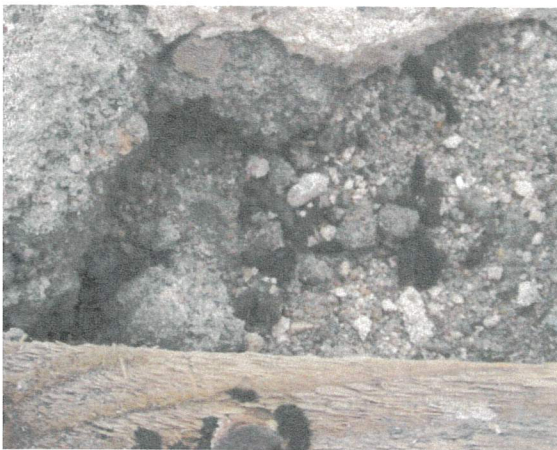
1 c)

Beim Abnehmen der Drempebleche wurden an 8 Stellen Fledermauskot gefunden, deren Menge auf Zwischenquartiere von Fledermäusen hinwies. Aussagen zur Fledermausart oder Anzahl von Individuen können nicht getroffen werden, da sich diese Aussagen durch die Funde nicht rekonstruieren lassen. Man kann aber davon ausgehen, dass es sich bei den Fledermausquartieren nicht um Winterquartiere handelte (fehlende Anwesenheit von Tieren während der Untersuchung sowie fehlende geeignete klimatische Bedingungen) sowie keine Wochenstuben vorhanden waren (Menge an Kot zu gering, keine mumifizierte Jungtiere vorhanden). Insgesamt konnte im Bereich der Drempe eine Vogelbruststätte gefunden werden (vermutlich Sperling). Die Fotodokumentation bietet einen Eindruck von den Funden (s. u.).

- Als Ersatzlebensstätten für den Verlust der Fledermausquartiere sind **3** Fledermaus-Wandschale 2FE nach Schwegler und **2** Fledermaus-Universal-Sommerquartiere 1FTH nach Schwegler an die zukünftige Schallschutzwand anzubringen. Die Fledermaus-Universal-Sommerquartiere nach Schwegler integrieren verschiedene Quartierkammern mit unterschiedlichen räumlichen und klimatischen Eigenschaften und sind somit für verschiedene Fledermausarten und Quartiersfunktionen sehr gut geeignet. Die Umsetzung der Ersatzmaßnahme ist im Rahmen der ökologischen Baubegleitung durch eine fachkundige Person abzustimmen und zu dokumentieren.
