**Gemeinde Ahrenshagen-Daskow:  
Bebauungsplan Nr. 5 „Neubau Feuerwehr  
Pantlitz“**

**Prüfung der Gehölze auf Fortpflanzungs- und  
Ruhestätten**

Stand 29.08.2024

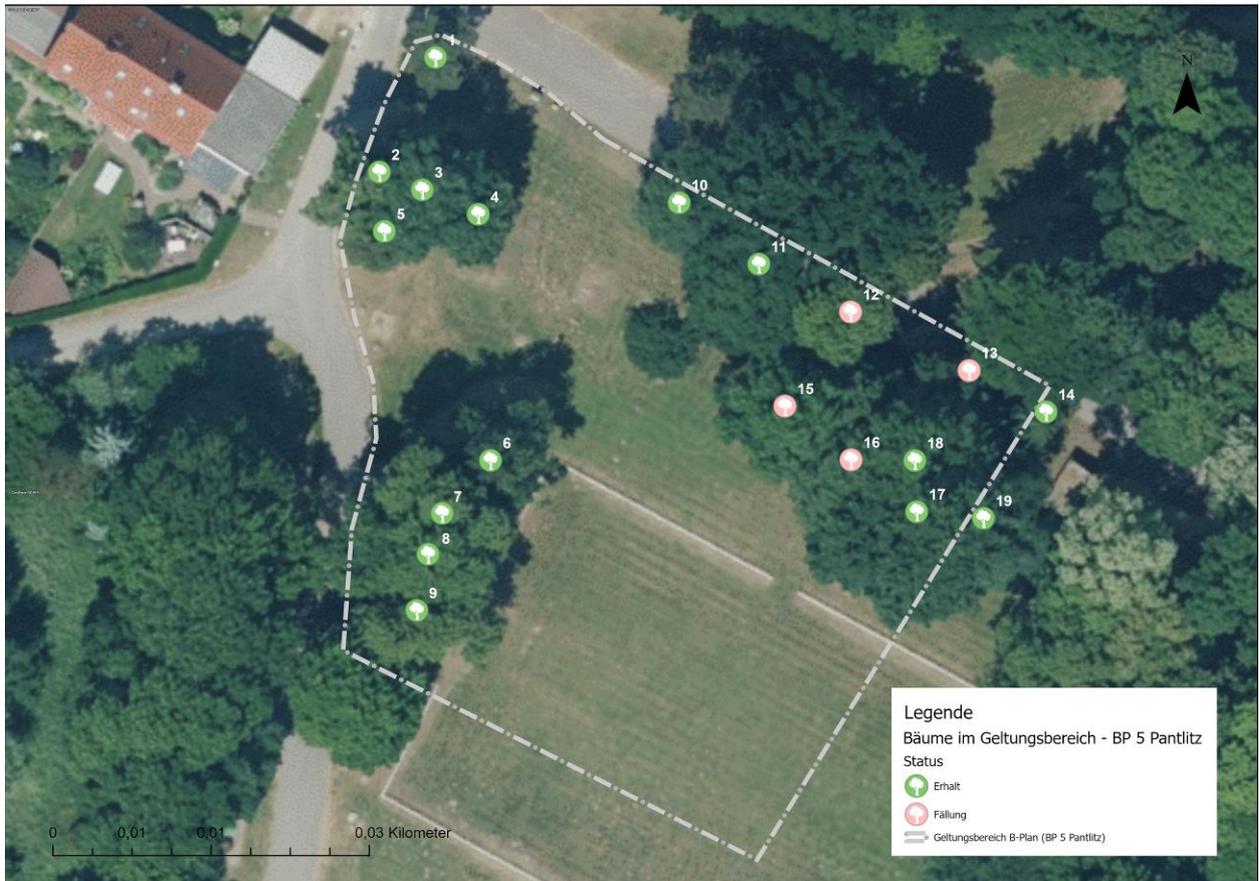
Abb. 1: Bäume im Geltungsbereich des B-Plans

Auf Grundlage einer Konkretisierung der Planung der Feuerwehr Pantlitz ist ein Erhalt verschiedener Bäume im Geltungsbereich des B-Plans nicht möglich. In nachfolgender Abbildung werden die zu fällenden und die zum Erhalt vorgesehenen Bäume dargestellt.

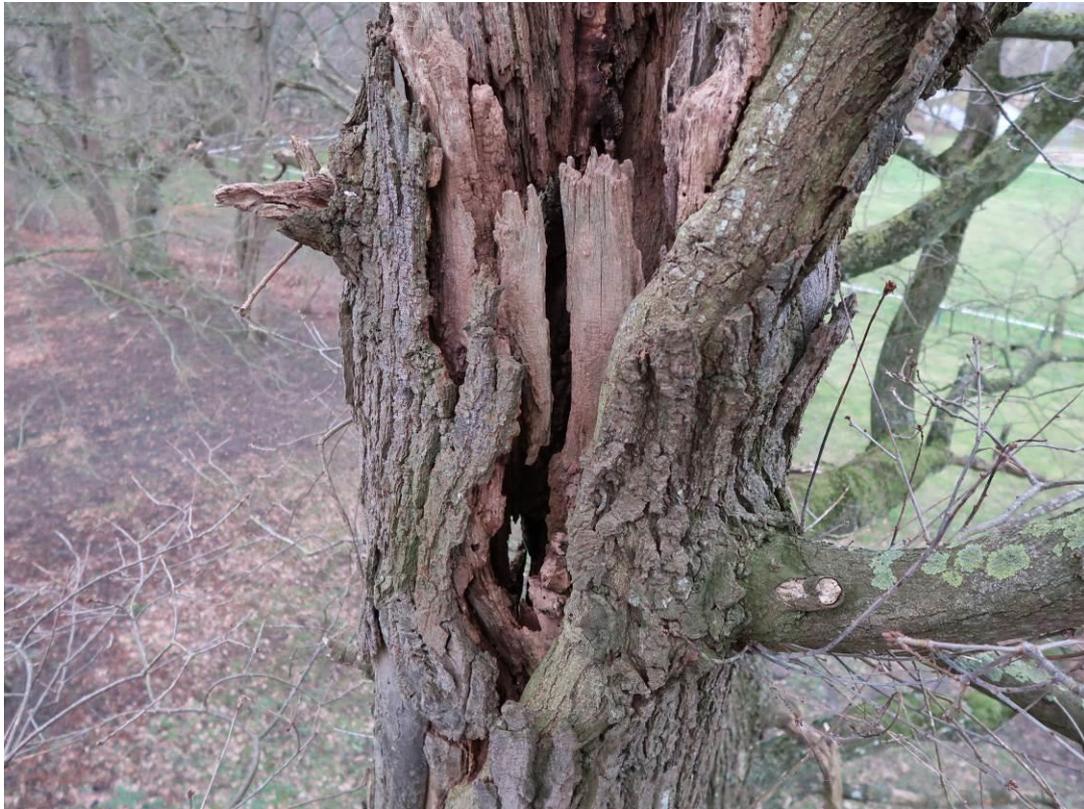
Nr.	Art/wiss. Name	Beschädigung	Ergebnis Prüfung
6	Roßkastanie <i>Aesculus hippocastanum</i>	kleine Schäden, schmale Ausfäulung am Stammfuß, Baum mglw. mit Höhlungen, mäßiges Habitatpotenzial	Höhlungen sehr flach, <5cm, kein Nachweis einer Nutzung durch Fledermäuse/ Vögel
11	Stieleiche <i>Quercus robur</i>	diverse Höhlungen und Ausfäulungen, Krone ausgebrochen, <b>hohes Habitatpotenzial!</b>	Spechthöhle auf 5 m Höhe: Vogelkot, kein Nistmaterial oder Fledermauskot, Schlafplatz von Kleinvögeln; mehre Anbrüche und Ausfäulungen, keine weitere Feststellung von Hinweisen auf Nutzung durch Fledermäuse/ Vögel
16	Feldahorn <i>Acer campestre</i>	lange Ausfäulung im Stammbereich und mehrere Astausfäulungen, <b>hohes Habitatpotenzial!</b>	Mehrere lange Falten durch Spannrückigkeit des Stamms, Tiefe jeweils <5 cm, kein Hinweis auf Nutzung durch Fledermäuse/ Vögel, verschiedene Ausfäulungen und Spechthöhlen ohne Hinweise auf eine Nutzung durch Fledermäuse/ Vögel

Baum-Nr. 11 – Anbruch der Krone

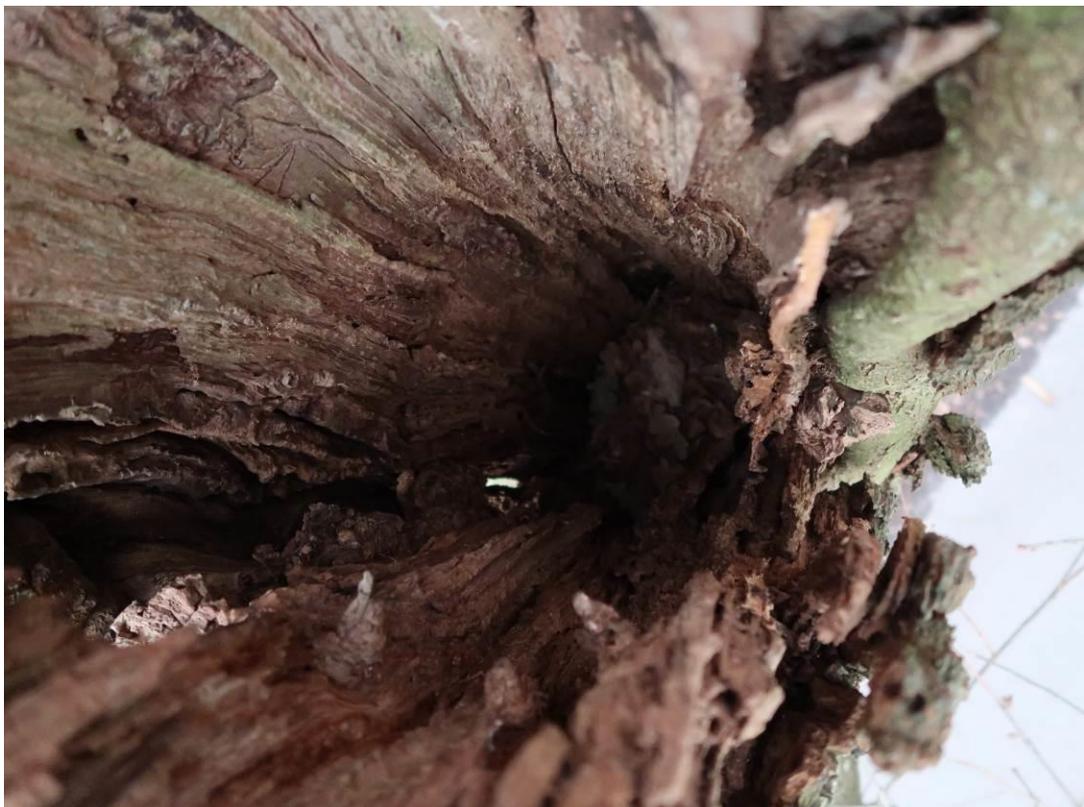
Baum-Nr. 11 – Blick in die Ausfaltung (Stamm)

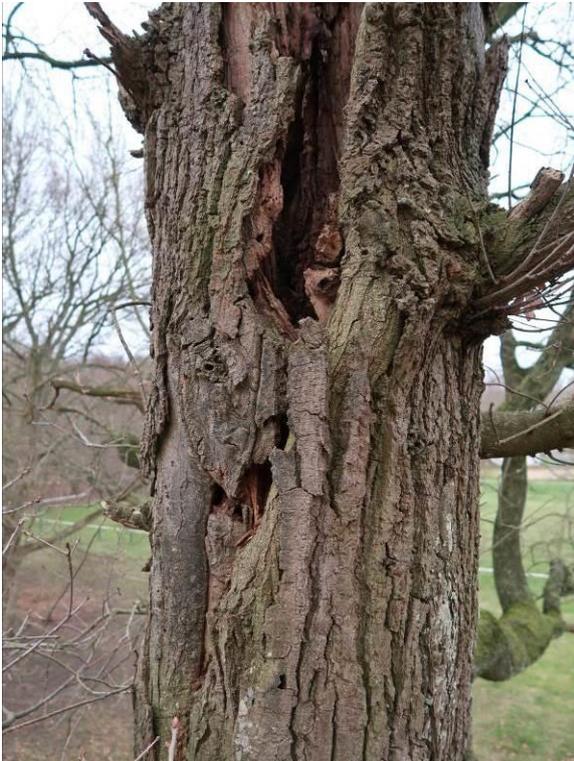
Baum-Nr. 11 – seitliche Ausfaltung

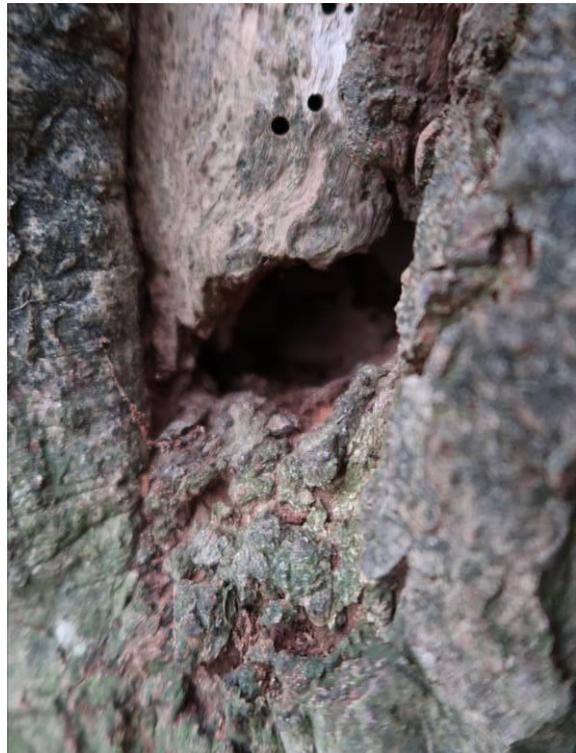
Baum-Nr. 11 - Spechthöhle

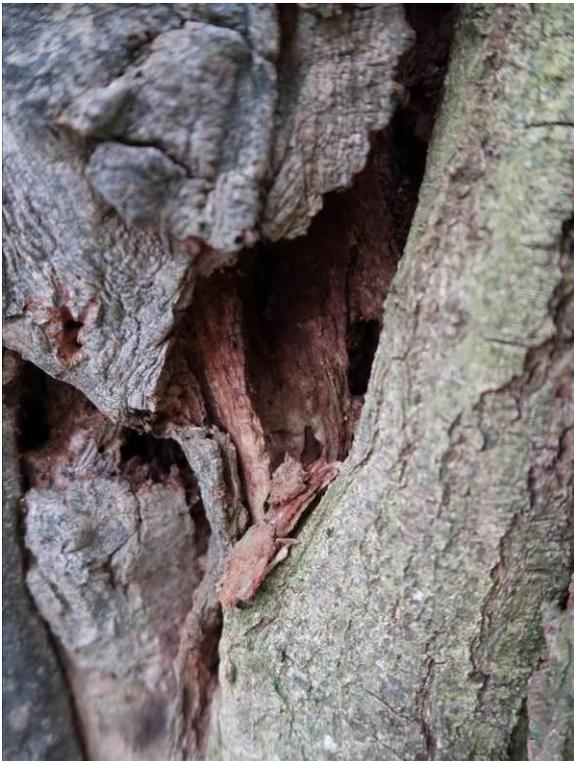
Baum-Nr. 11 – Ausfaltung hinter Rinde

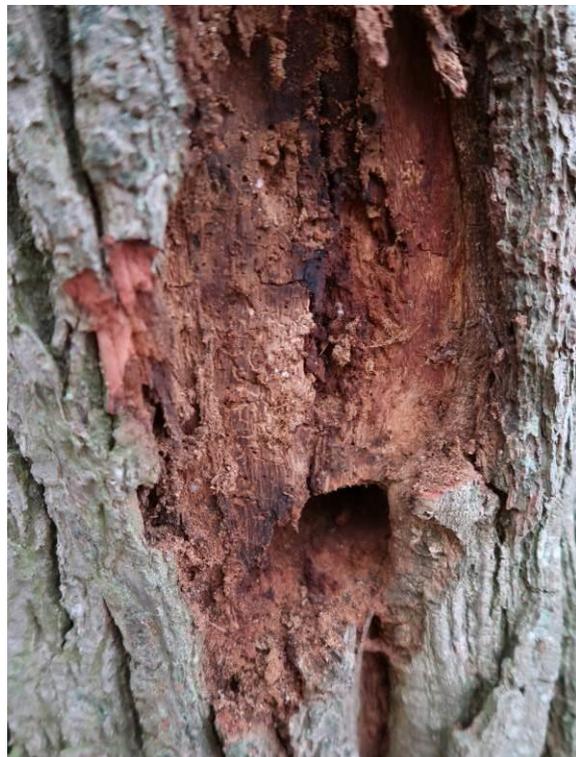
Baum-Nr. 11 – Bereich nach Entfernung der Rinde

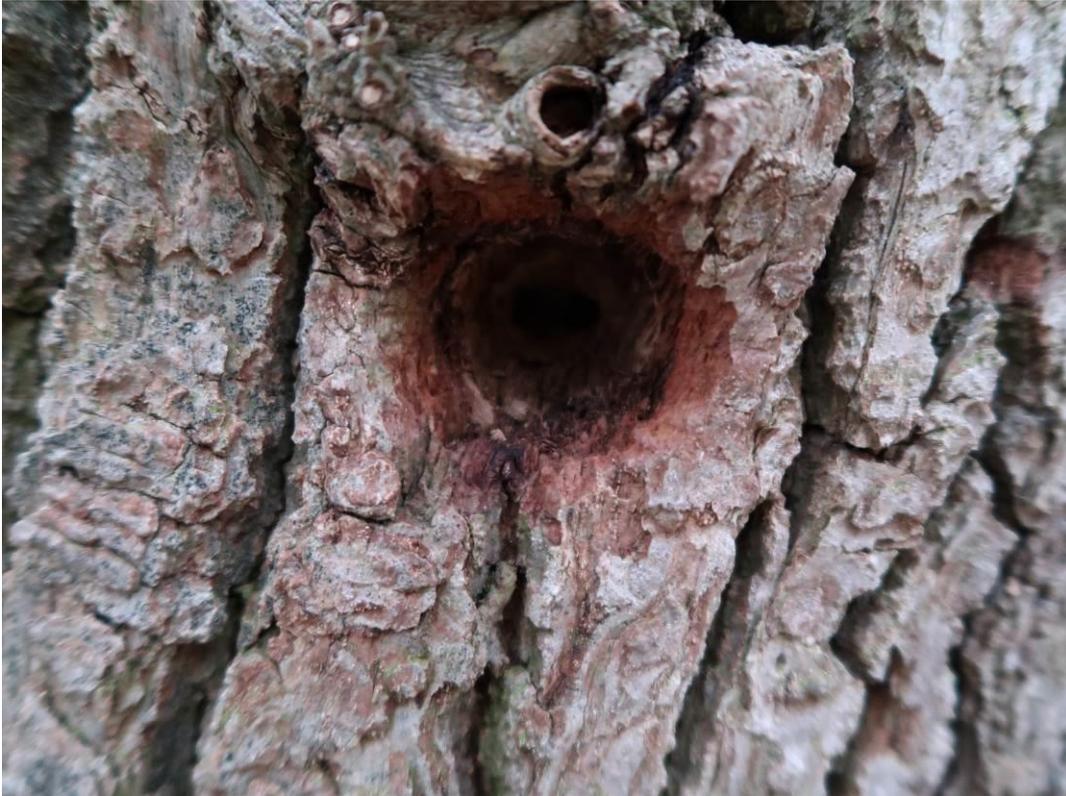
Baum-Nr. 11 – Spechthöhle, geringe Tiefe

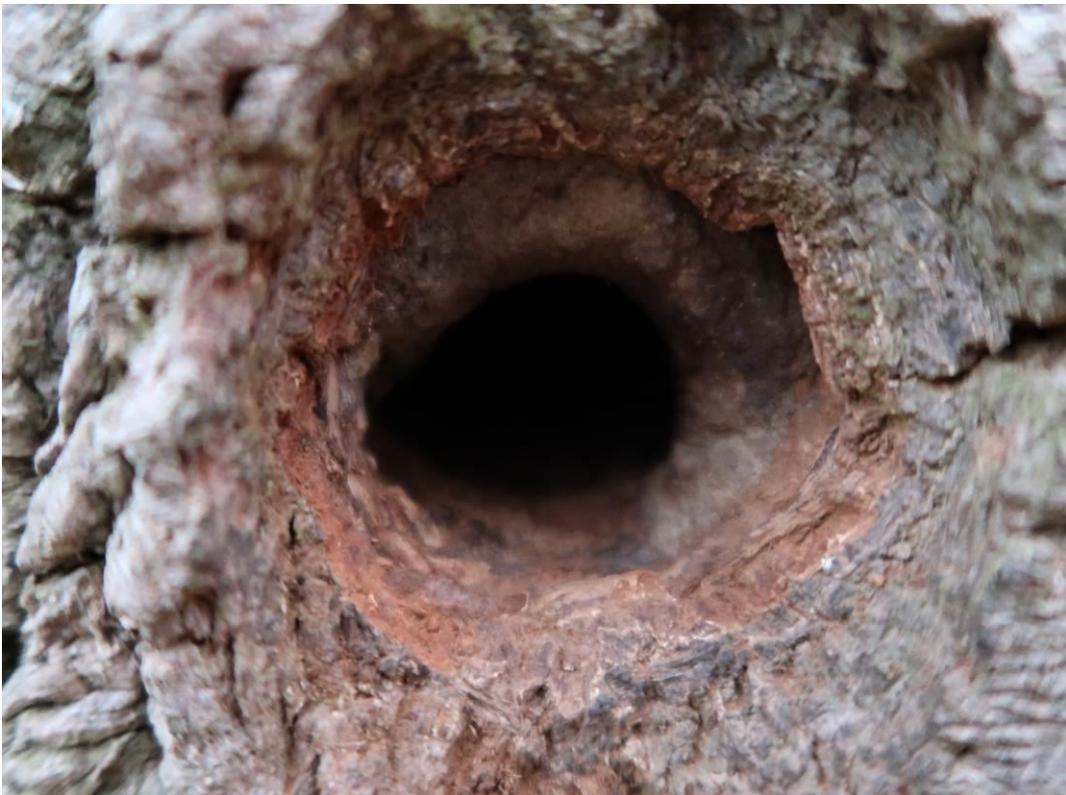
Baum-Nr. 11 - Spechthöhle

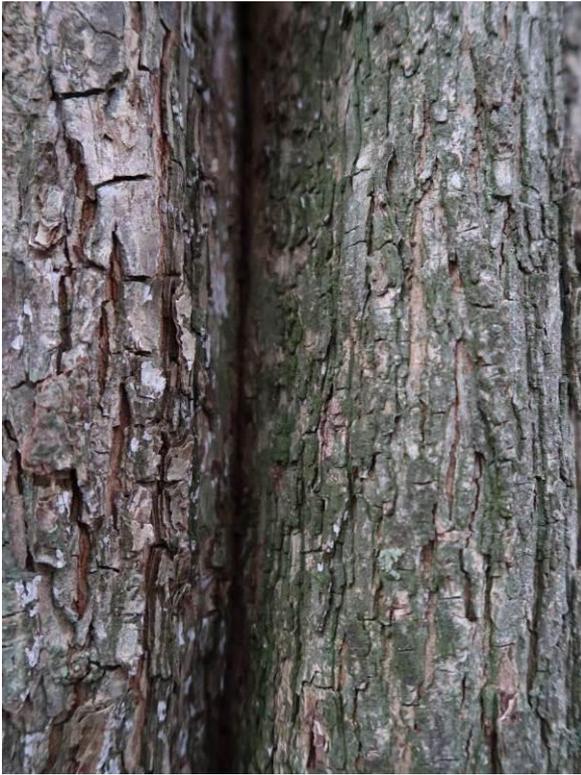
Baum-Nr. 16 – Falte am Feldahorn (Beispiel)

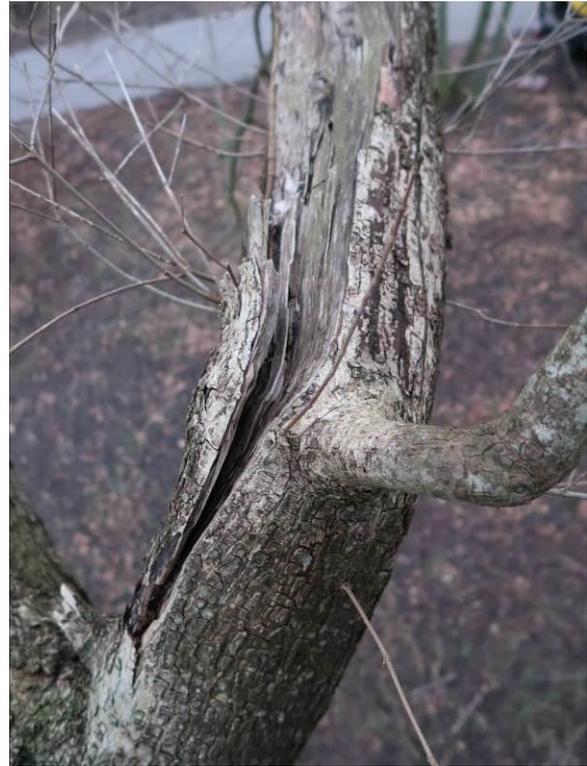
Baum-Nr. 16 - Astanbruch

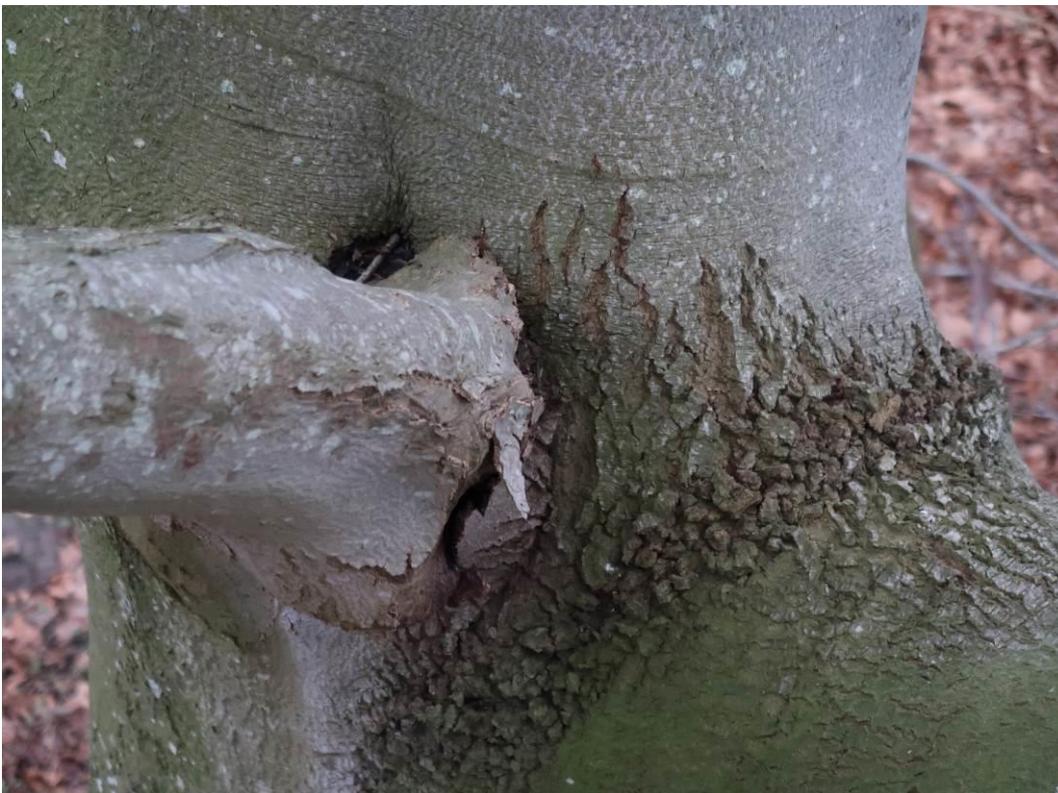
17	Rotbuche <i>Fagus sylvatica</i>	mehrere Schäden (Ausfäulung, Astlöcher), <b>hohes Habitatpotenzial!</b>	Ausfäulung am Astgrund, Tiefe 10 cm, Nachweis von Vogelkot: Schlafplatz von Kleinvögeln
18	Gemeine Esche <i>Fraxinus excelsior</i>	langer Riss und Astausfäulung im oberen Stammbereich, <b>hohes Habitatpotenzial!</b>	Lange Ausfäulung nach oben geschlossen, nach unten 20 cm tief, keine Spuren einer Nutzung durch Fledermäuse/ Vögel; verschiedene Ausfäulungen/ Risse und Spechthöhle ohne Hinweise auf eine Nutzung durch Fledermäuse/ Vögel

Baum-Nr. 17 – Ausfaltung am Astgrund

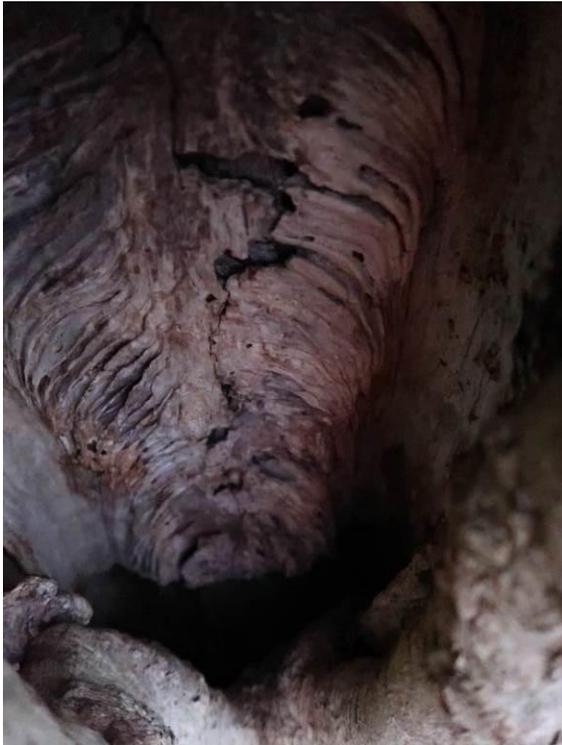
Baum-Nr. 18 – Ausfaltung (Detail)

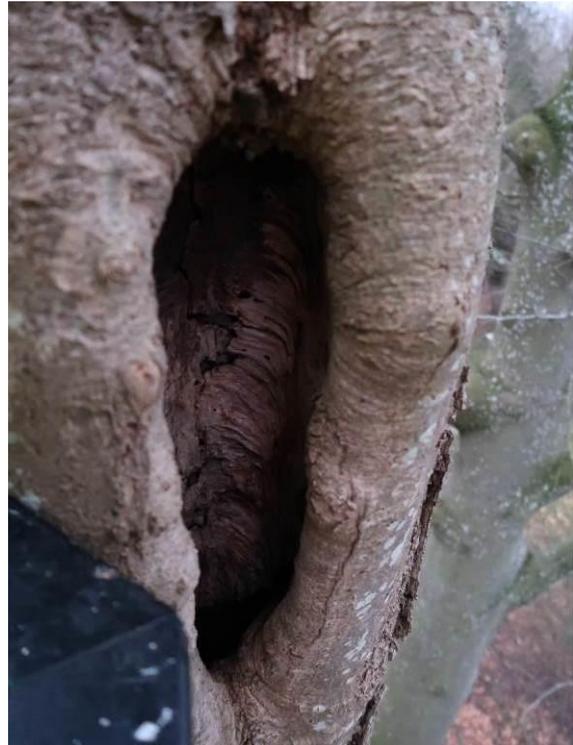
Baum-Nr. 18 – Ausfaltung (Übersicht)

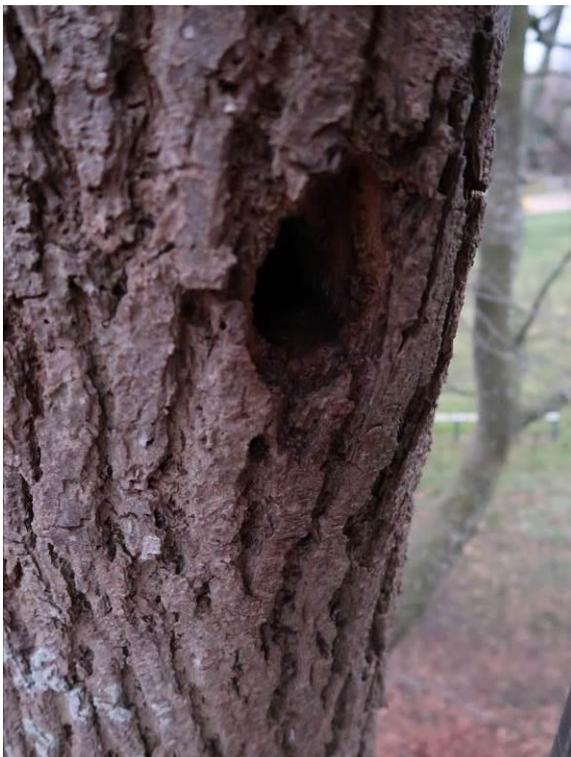
Baum-Nr. 18 - Spechthöhle

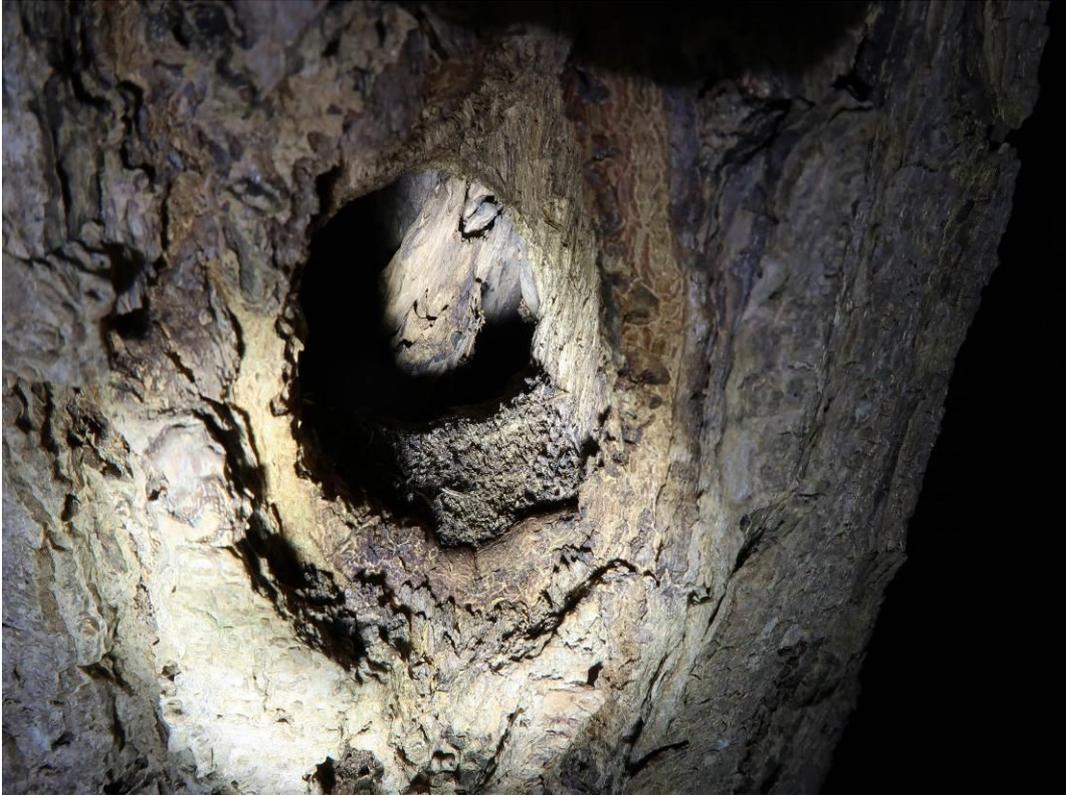
Baum-Nr. 18 – Höhle, durch Holzreste versperrt

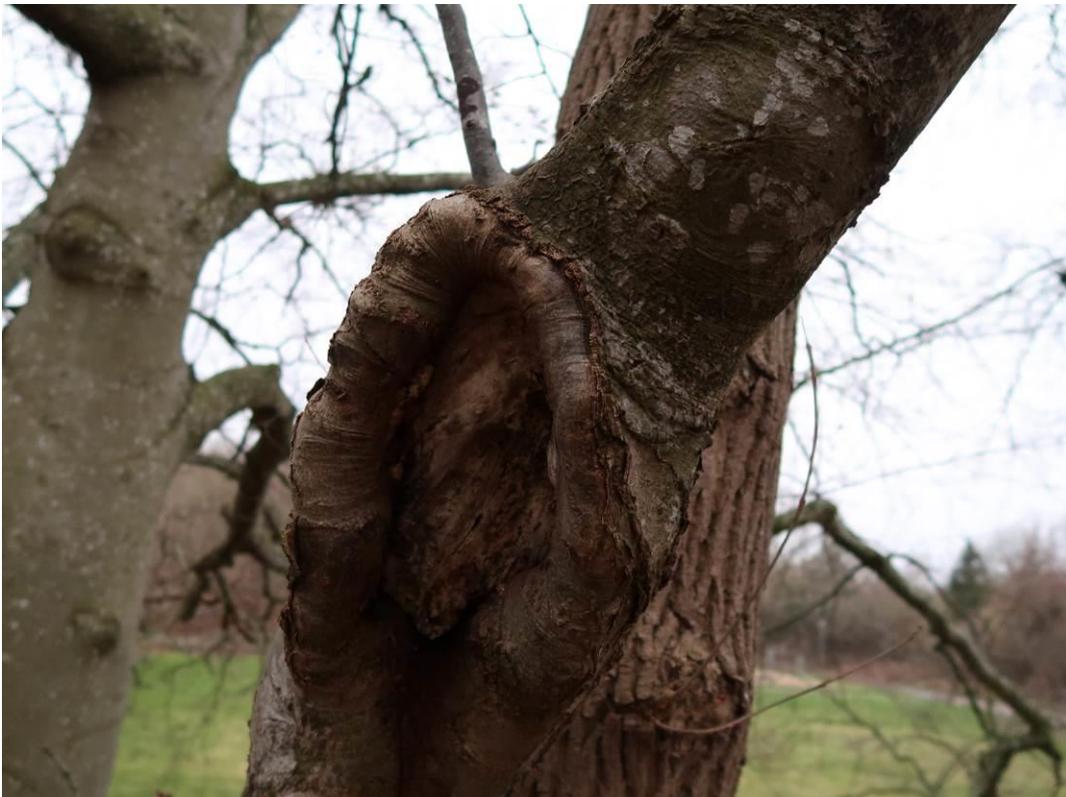
Baum-Nr. 18 – Ausfaltung eines Astanbruchs

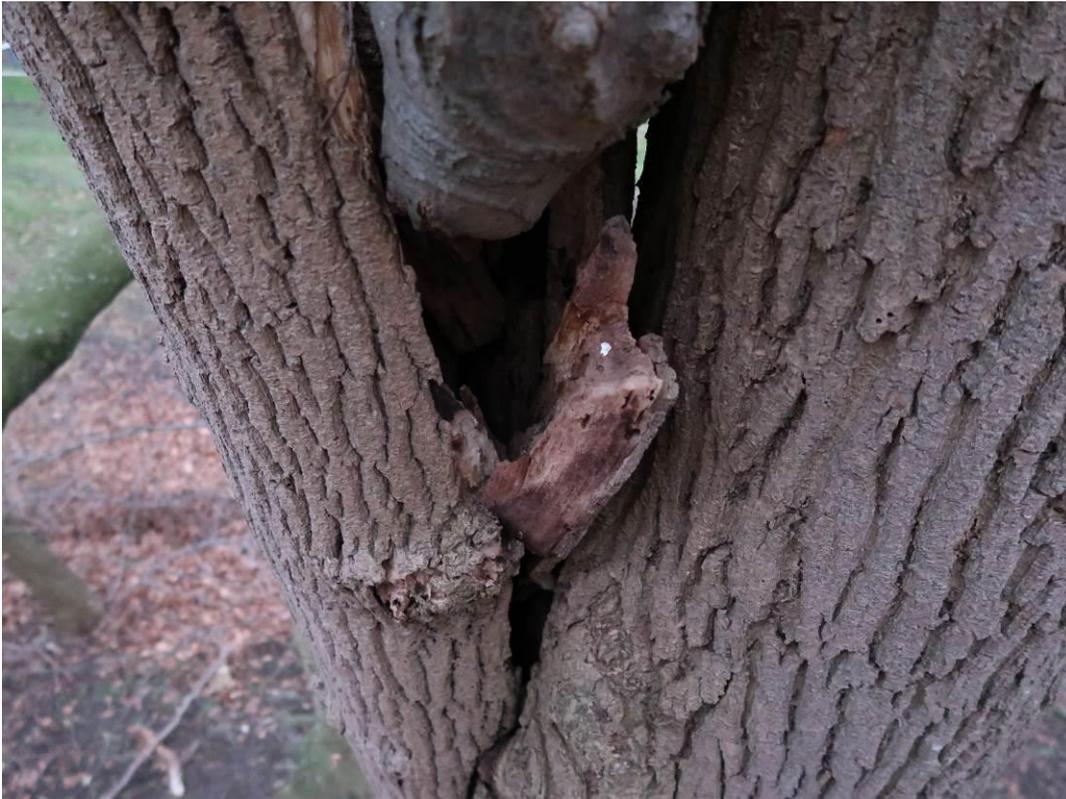
Baum-Nr. 18 - Stammriss

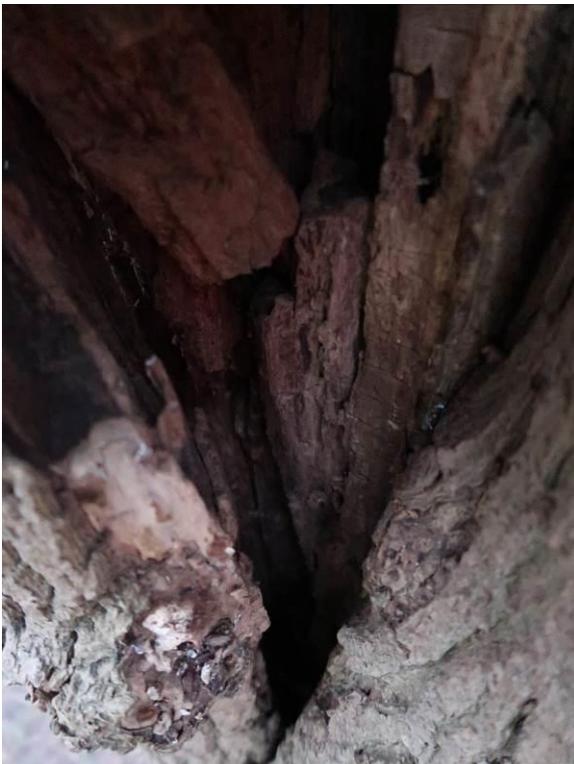
Baum-Nr. 18 – Höhlung im Stamm

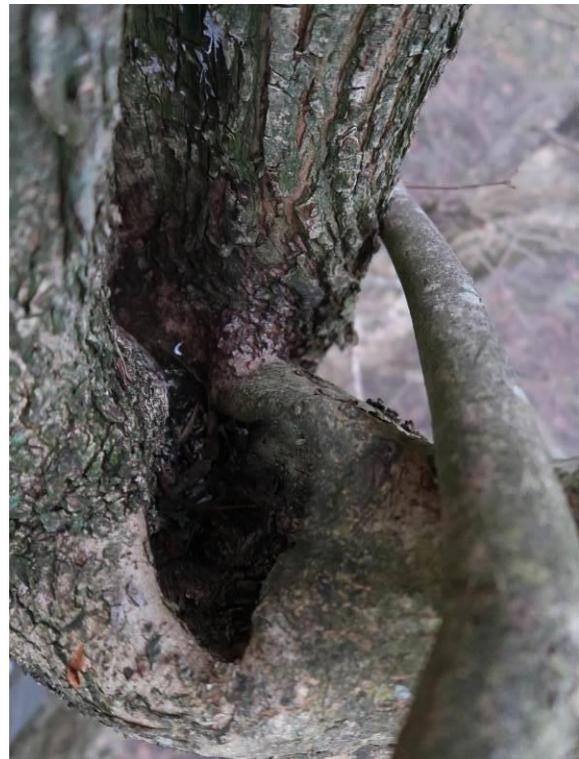
Baum-Nr. 18 - Astausfallung
