**Park Neu Sammit
Denkmalpflegerisches Leitbild
Entwicklungskonzept**

**Auftraggeber:
Landesamt für
Umwelt, Naturschutz und Geologie
Mecklenburg-Vorpommern
Goldberger Straße 12
18273 Güstrow**

**Planung:
Dipl. Ing. Ingrid Lotterer
Freie Landschaftsarchitektin bdla
John-Brinckman-Straße 19
18273 Güstrow**

Datum: 15.07.2008

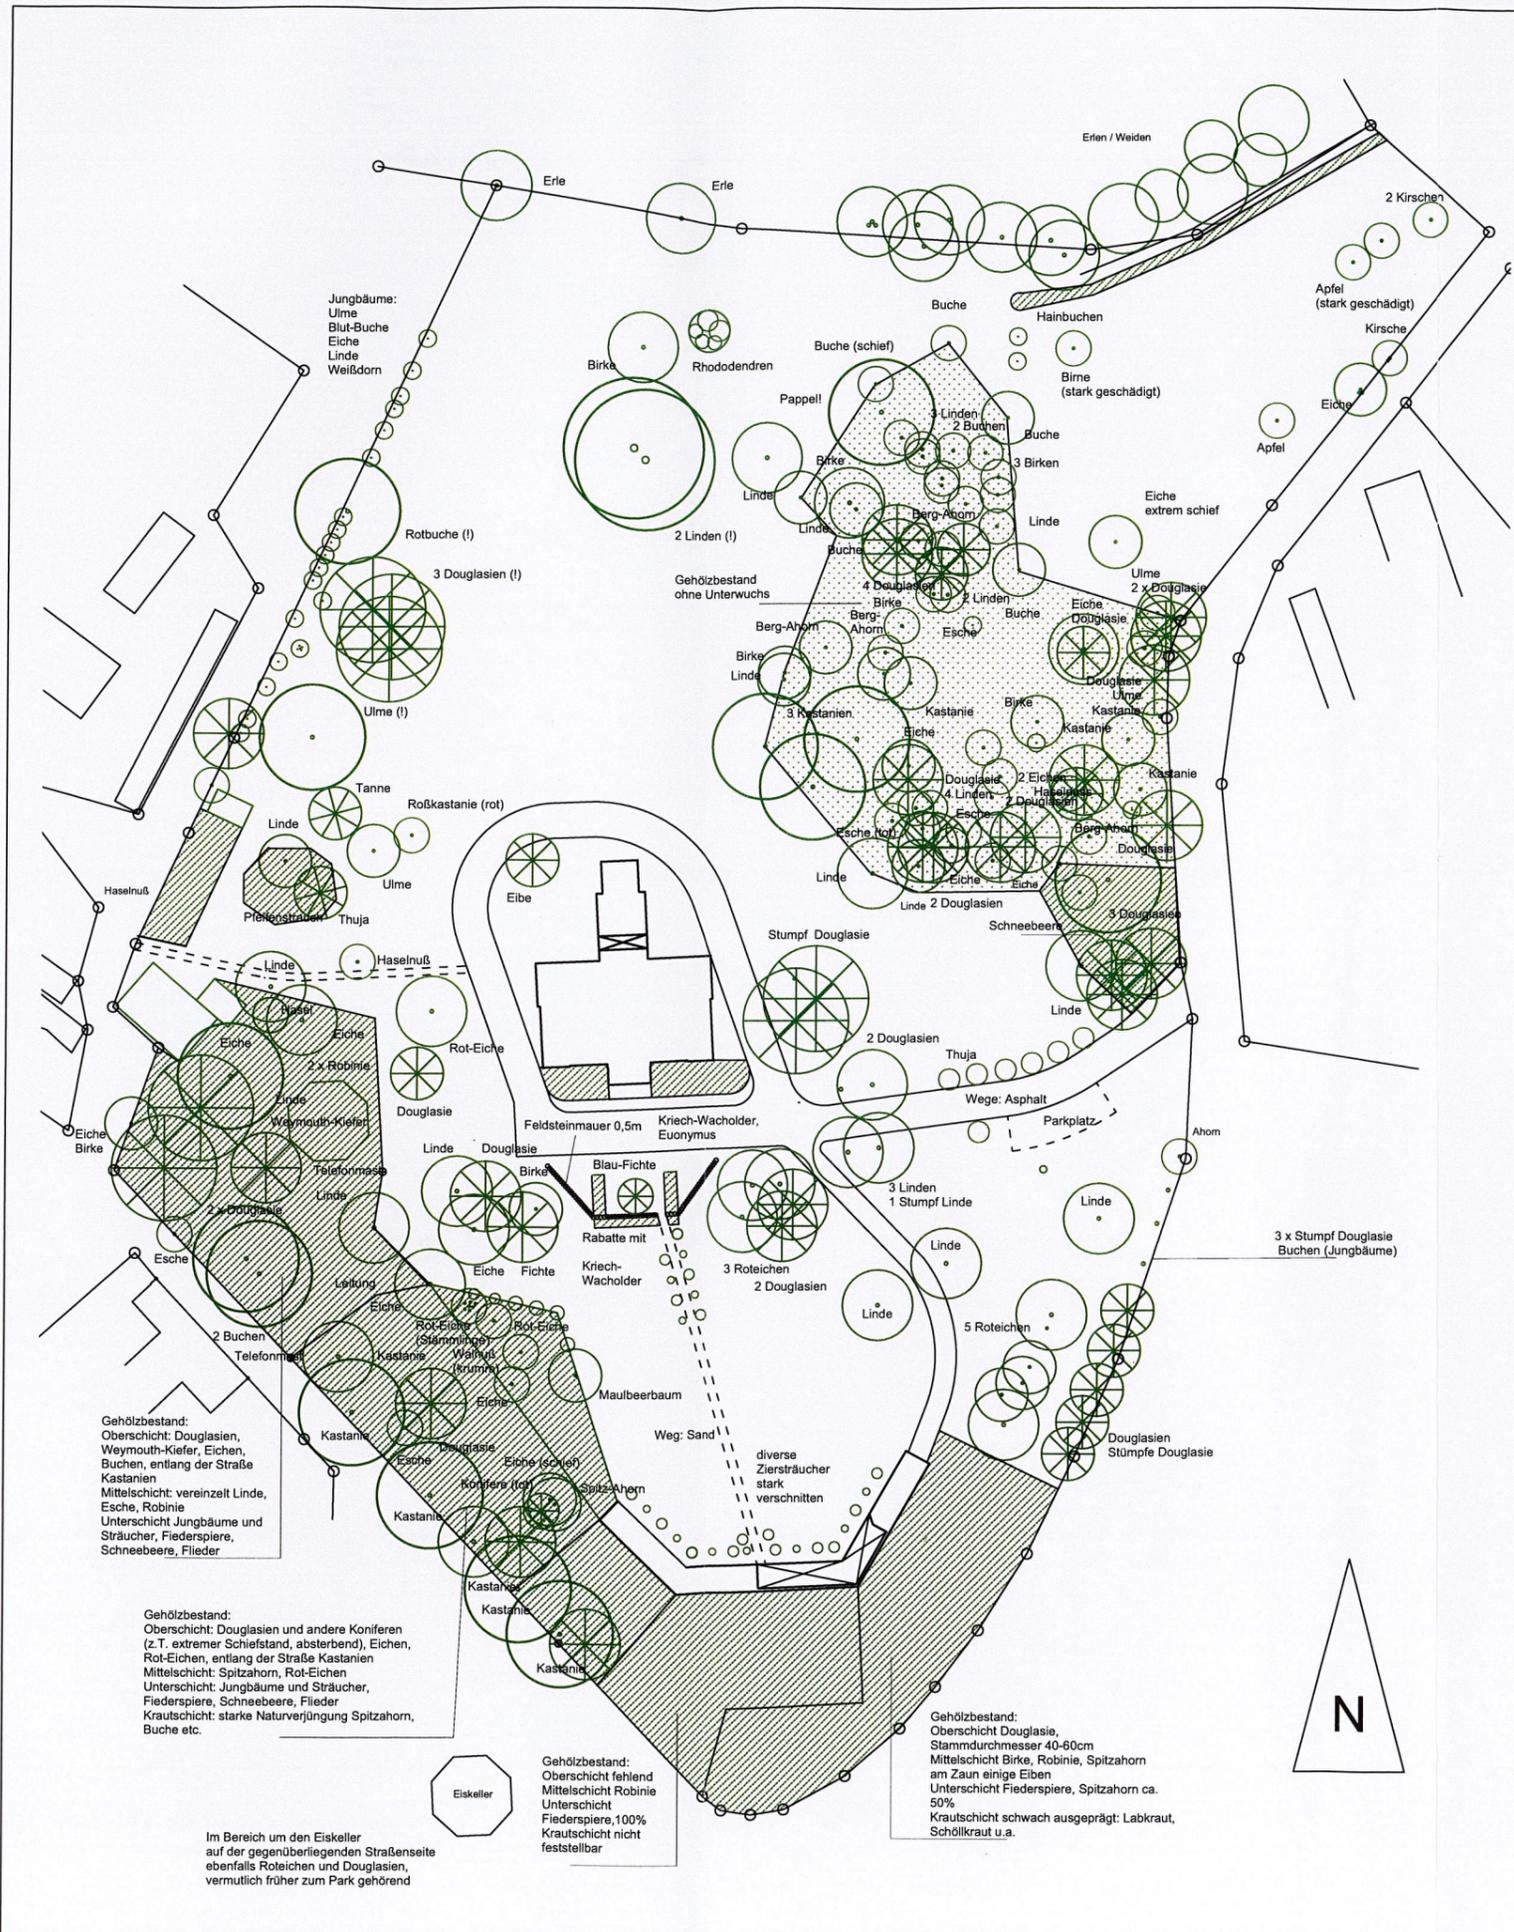
Bestand
 M 1:1000
 15.07.2008

Gehölzbestand:
 Oberschicht: Douglasien und andere Koniferen (z.T. extremer Schiefstand, absterbend), Eichen, Rot-Eichen, entlang der Straße Kastanien
 Mittelschicht: Spitzahorn, Rot-Eichen
 Unterschicht: Jungbäume und Sträucher, Fiederspiere, Schneebeere, Flieder
 Krautschicht: starke Naturverjüngung Spitzahorn, Buche etc.

Gehölzbestand:
 Oberschicht fehlend
 Mittelschicht Robinie
 Unterschicht Fiederspiere, 100%
 Krautschicht nicht feststellbar

Gehölzbestand:
 Oberschicht Douglasie, Stammdurchmesser 40-60cm
 Mittelschicht Birke, Robinie, Spitzahorn am Zaun einige Eiben
 Unterschicht Fiederspiere, Spitzahorn ca. 50%
 Krautschicht schwach ausgeprägt: Labkraut, Schöllkraut u.a.

Im Bereich um den Eiskeller auf der gegenüberliegenden Straßenseite ebenfalls Roteichen und Douglasien, vermutlich früher zum Park gehörend

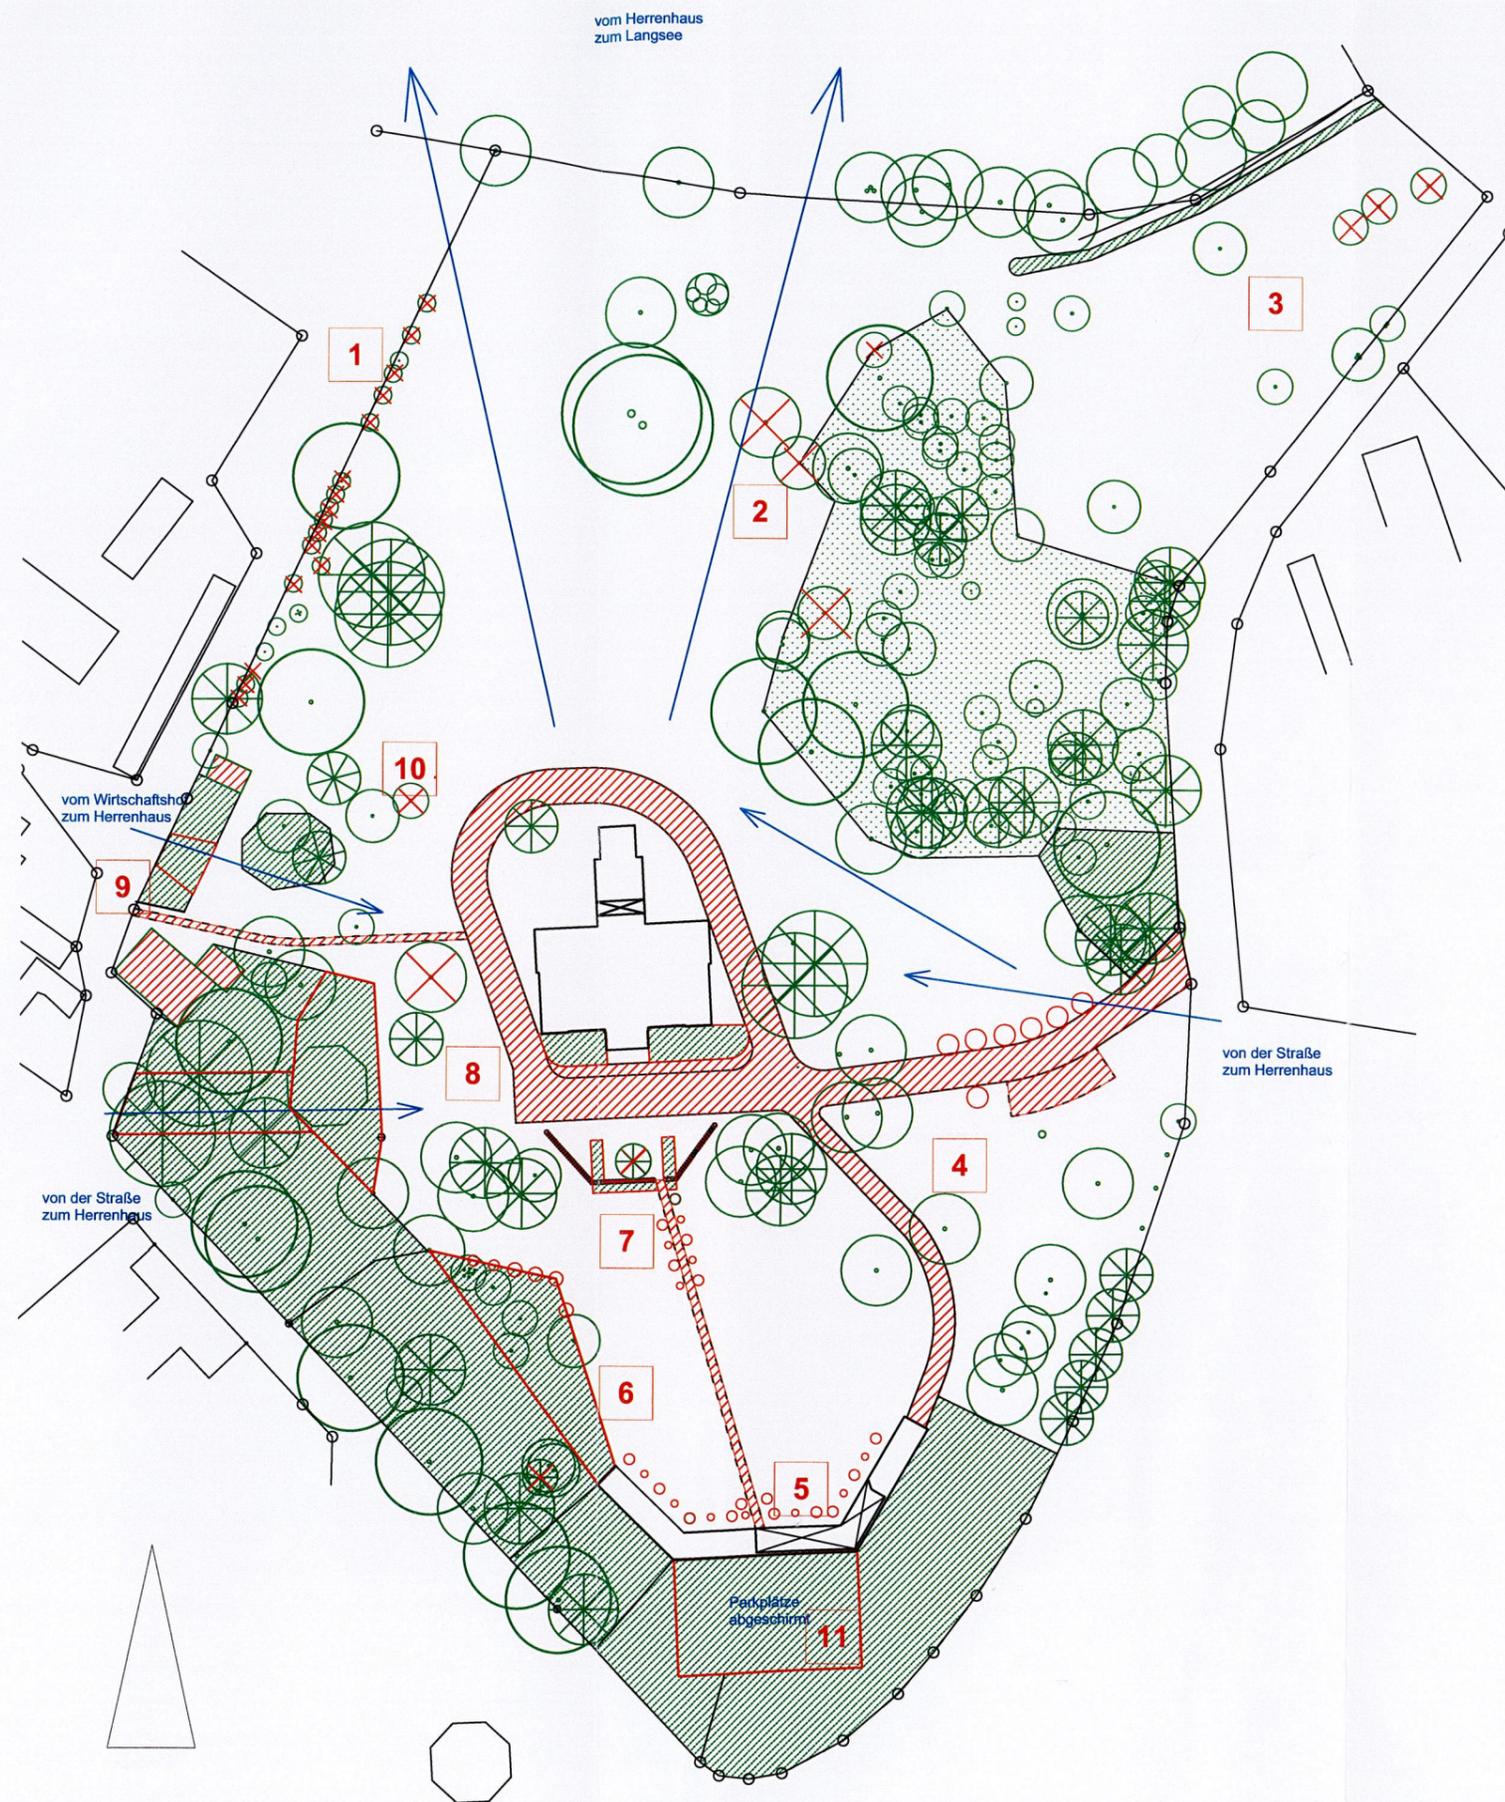
Park Neu Sammit
 Maßnahmen 1: Abbruch und Rodung
 M 1:1000
 15.07.2008

- 1** Jungbäume entlang des Zaunes (Blickbezüge See)
- 2** 2 Linden Stammumfang 115 / 108cm und 160cm
1 Bergahorn Stammdurchmesser 20cm
(Herstellung Wegesystem und Blickbezüge See)
- 3** Obstbäume, stark geschädigt, und Stockausschläge
- 4** Thuja (Blickbezüge Haus)
- 5** diverse Ziersträucher, stark verschnitten
- 6** Strauchschicht am Gehölzrand zurückdrängen
- 7** Blaufichte, Wacholder, diverse Bodendecker
- 8** Rot-Eiche (stark geschädigt, Standfestigkeit nicht mehr gegeben)
- 9** Schneebeere, (Blickbezug Wirtschaftshof)
- 10** Roß-Kastanie rotblühend, Jungbaum
- 11** Fiederspieren (Strauchschicht), Parkplätze
