Artenschutzrechtlicher Kontrollbericht
zum Vorhaben
Erweiterung Bebauungsplan Nr. 9
"Wohnanlage Capeller Straße"

Rostock, 04.03.2022

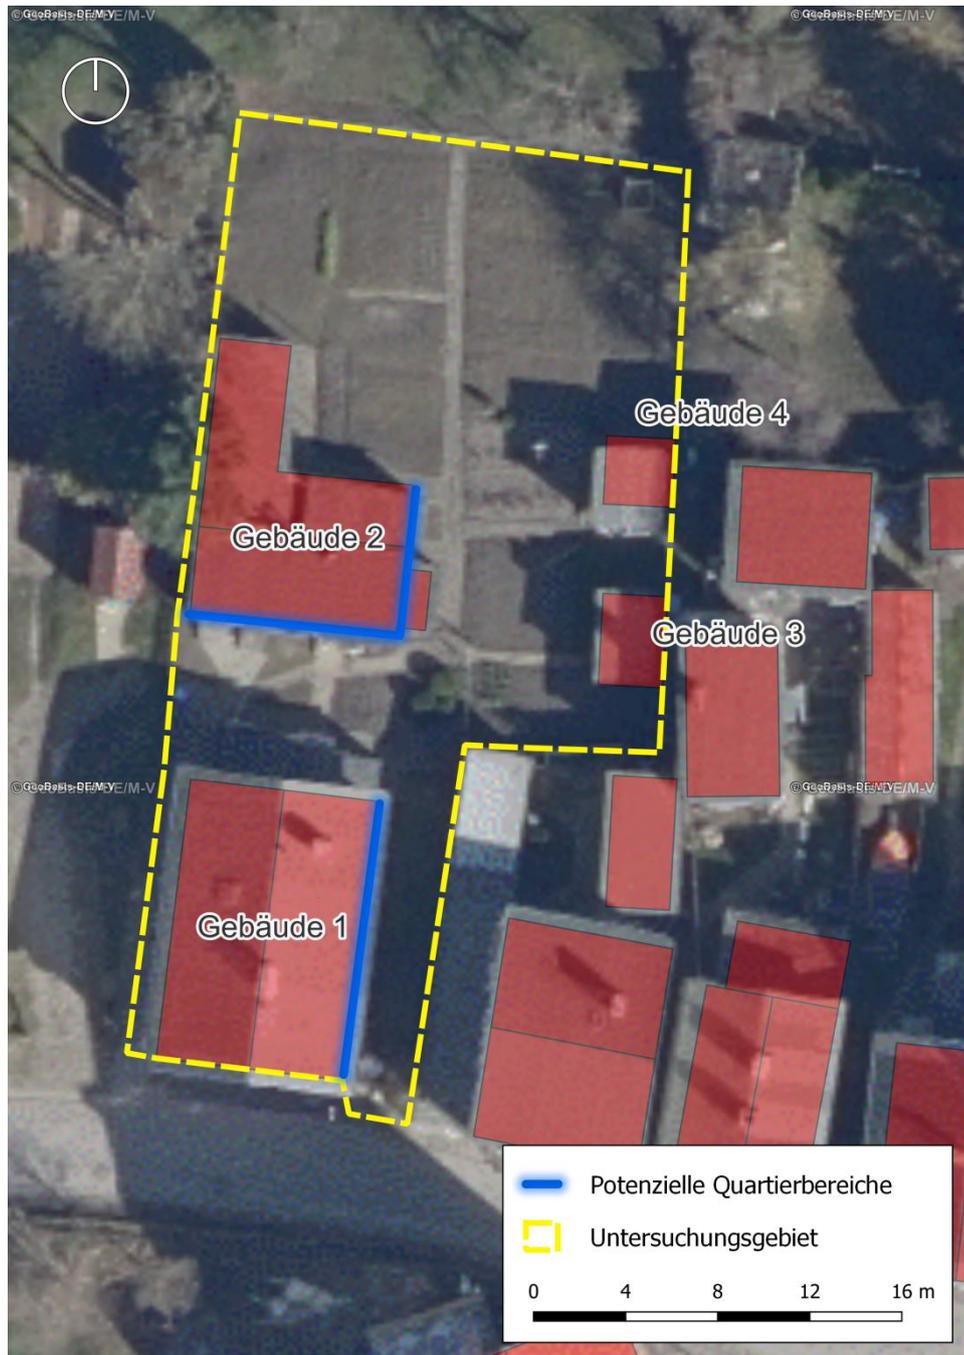
Dennoch ist nicht auszuschließen, dass einige Bereiche an der Fassade an Gebäude 1 und 2 von Tieren besiedelt werden. Im derzeitigen Zustand werden die zugänglichen Bereiche der Gebäude als nicht frostsicher eingeschätzt, sodass eine Nutzung als Winterquartier ausgeschlossen werden kann.

Abbildung 2: Lage der Gebäude und Darstellung der Bereiche mit Quartierpotenzial (besondere Beachtung beim Abbruch).

Die potenziell möglichen Quartierbereiche (Hohlräume zwischen Dachhaut und Mauerwerk, Fugen im Mauerwerk) müssen im Beisein eines Fledermaussachverständigen per Hand demontiert werden, um Tiere ausfindig zu machen und gefahrfrei bergen zu können. Eine Verletzung der Tiere durch hebelnde Werkzeuge oder den Einsatz von Technik ist hierbei zu vermeiden. Bei Funden von Tieren ist die untere Naturschutzbehörde (UNB) zu verständigen, um das weitere Vorgehen abzustimmen. Um das Eintreten von artenschutzrechtlichen Verbotstatbeständen nach § 44 (1) BNatSchG zu vermeiden, wird daher folgende Maßnahme vorgeschlagen:

- alle potenziell möglichen Quartierbereiche der Gebäude sorgfältig auf Besatz kontrolliert,
- die Abrissarbeiten an den potenziell möglichen Quartierbereichen der Gebäude betreut,
- bei Funden von Fledermäusen die Arbeiten stoppt, die Tiere birgt und das weitere Vorgehen mit der unteren Naturschutzbehörde (UNB) abstimmt.

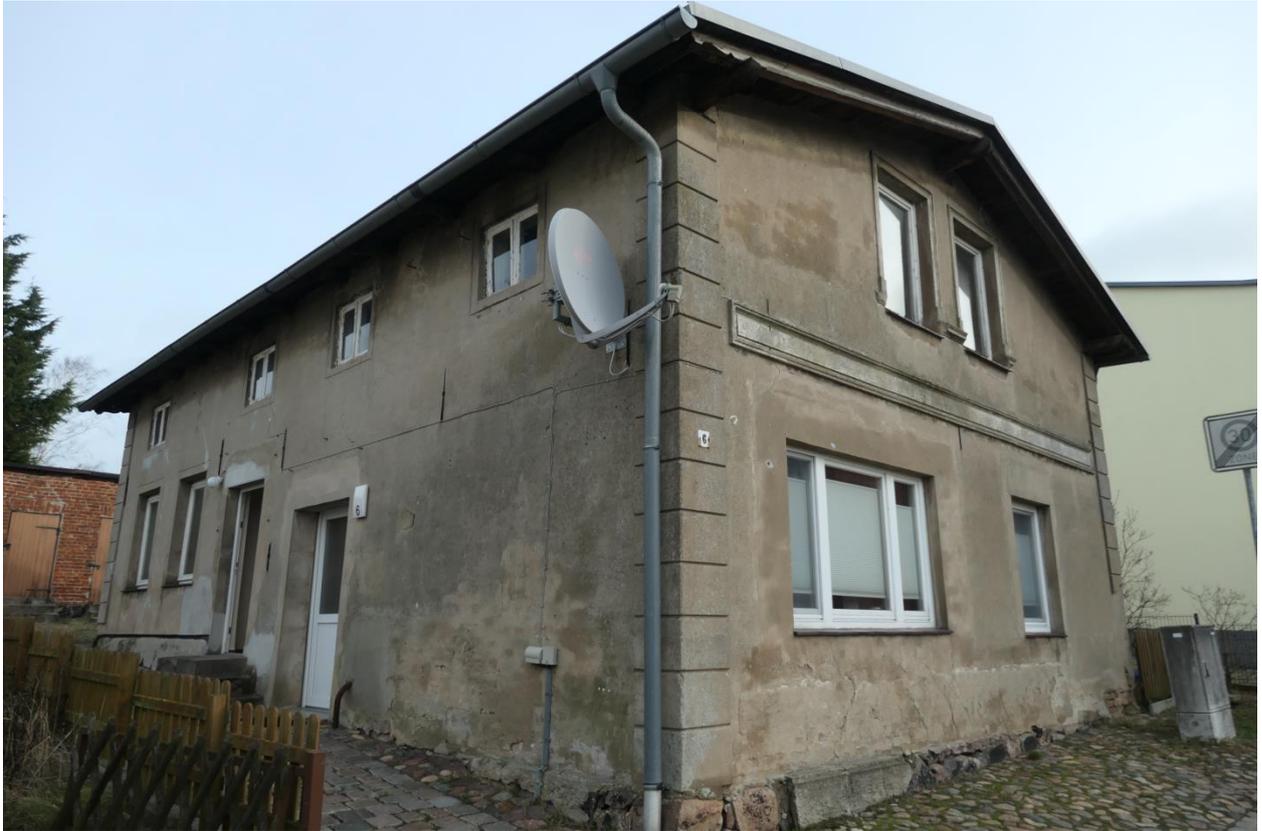
Abbildung 3: Ansicht des Wohnhauses (1) von der Straßenseite.

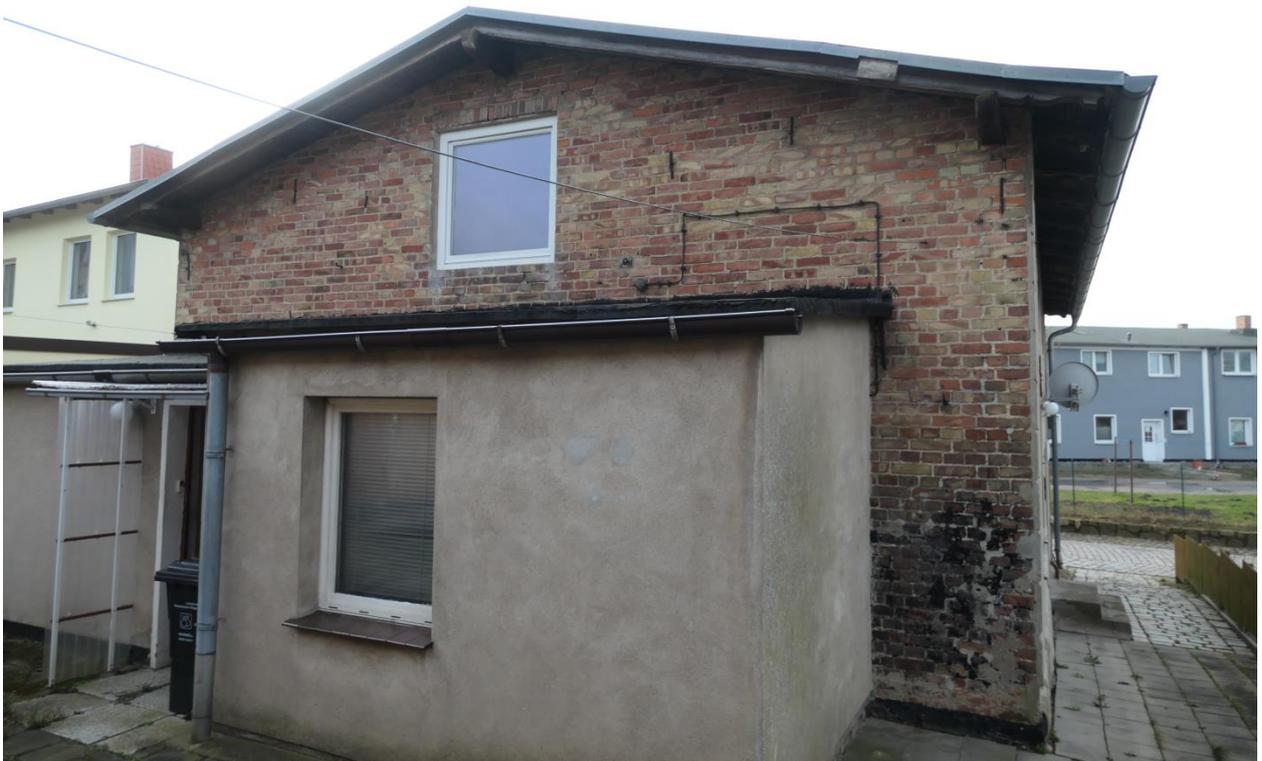
Abbildung 4: Hofseitige Ansicht des des Wohnhauses.

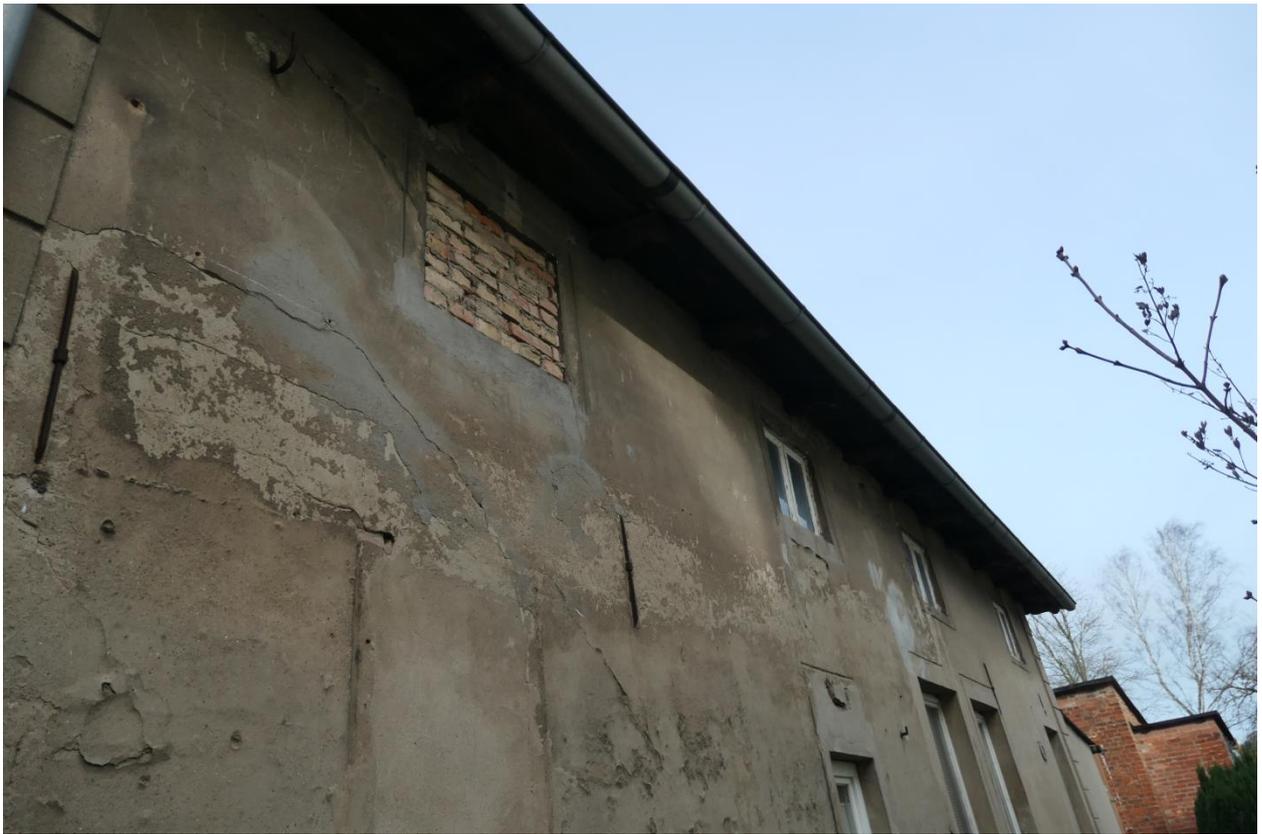
Abbildung 5: Ostseite des Wohnhauses.

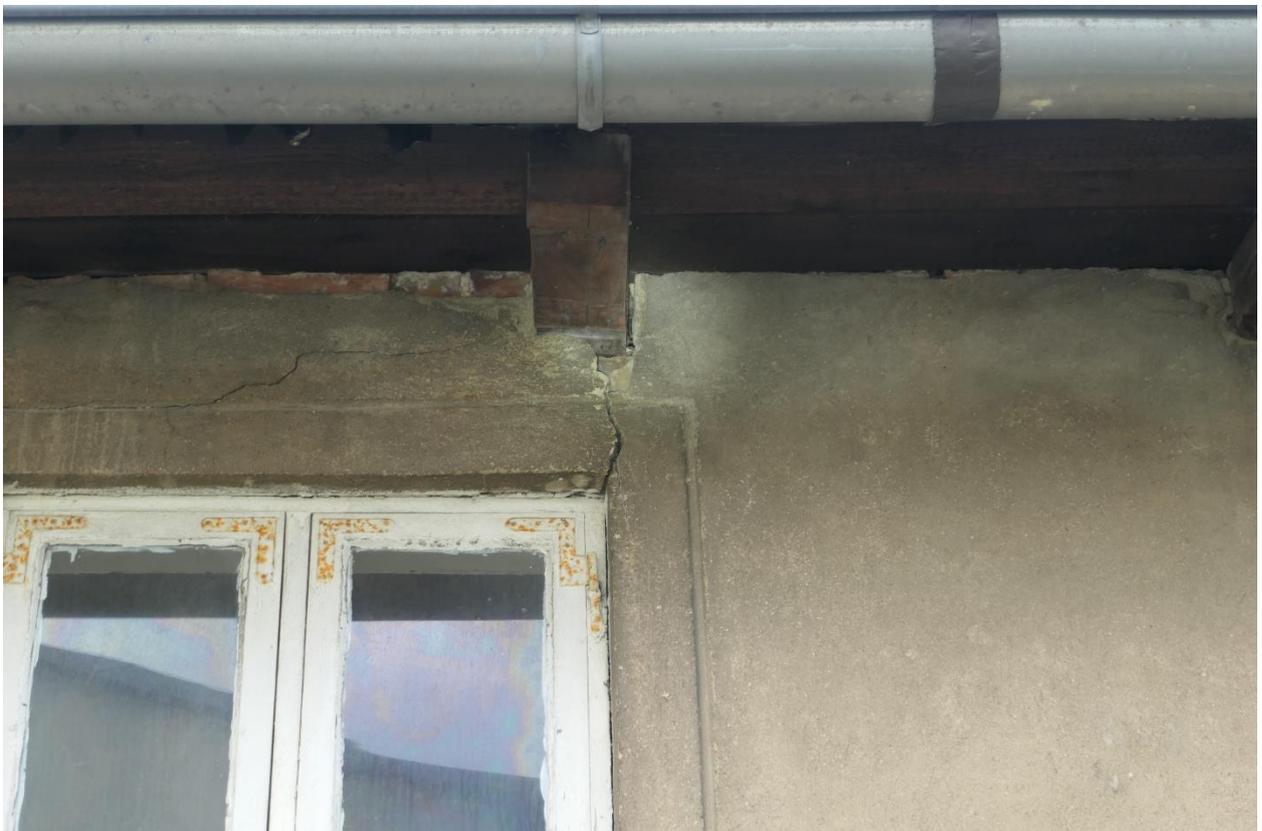
Abbildung 6: Potenzielle Quartiermöglichkeiten unter Dachüberstand.

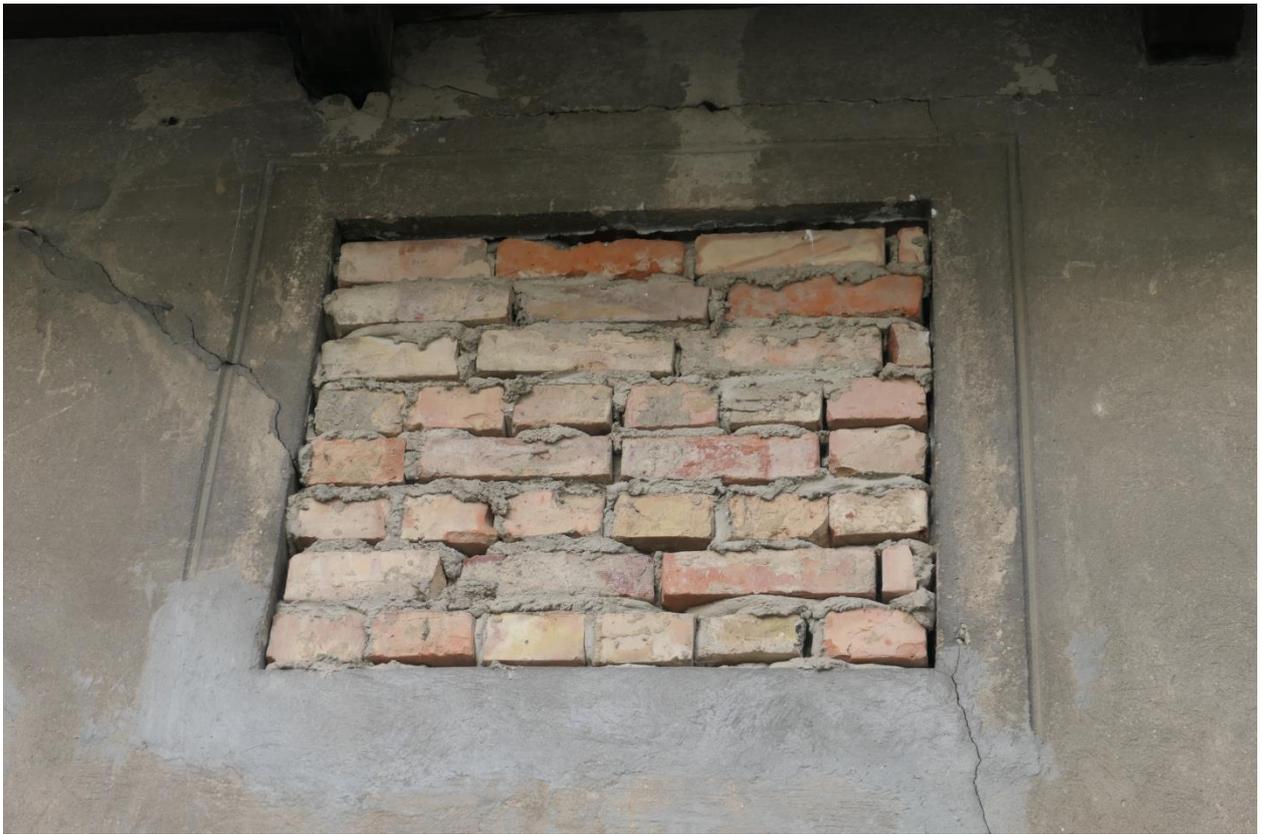
Abbildung 7: Ausgemauertes Fenster mit offenen Fugen.

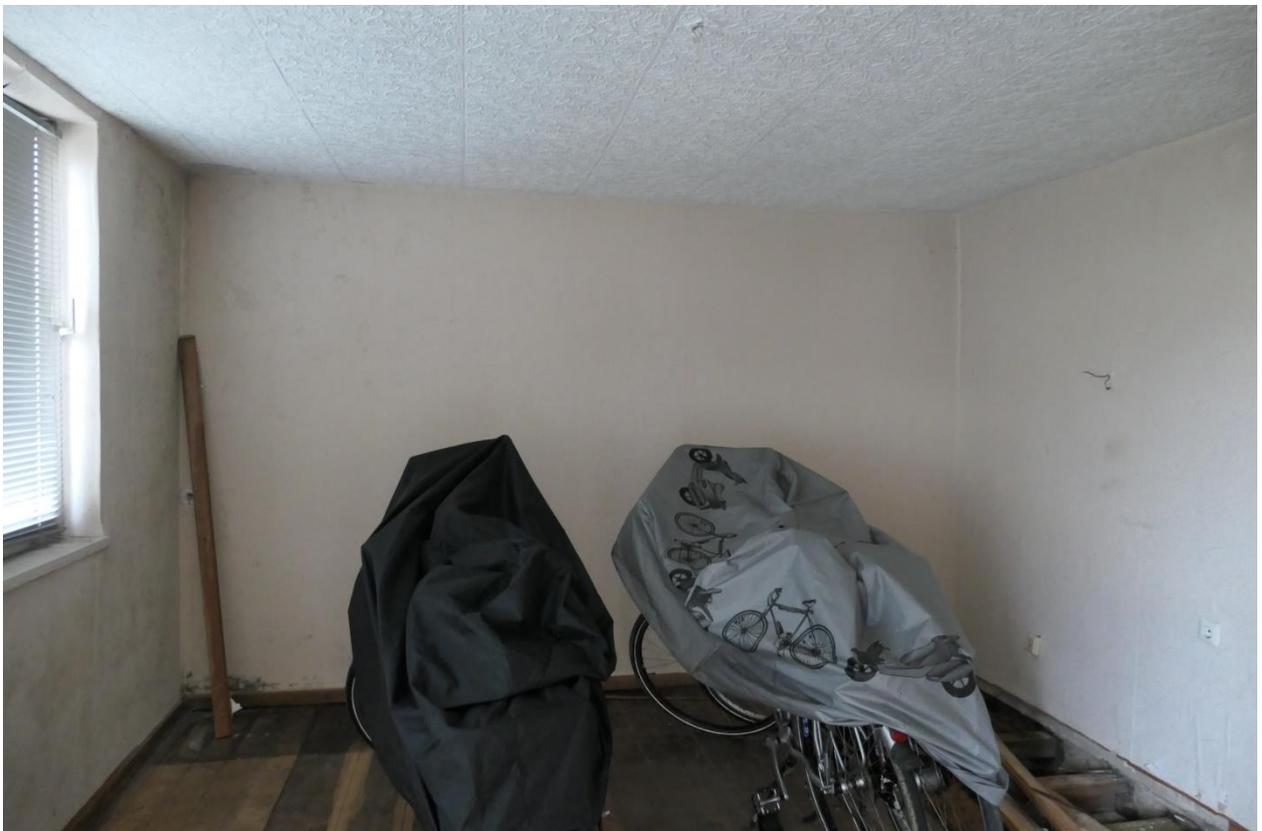
Abbildung 8: Innenansicht Gebäude 1 im Erdgeschoss.

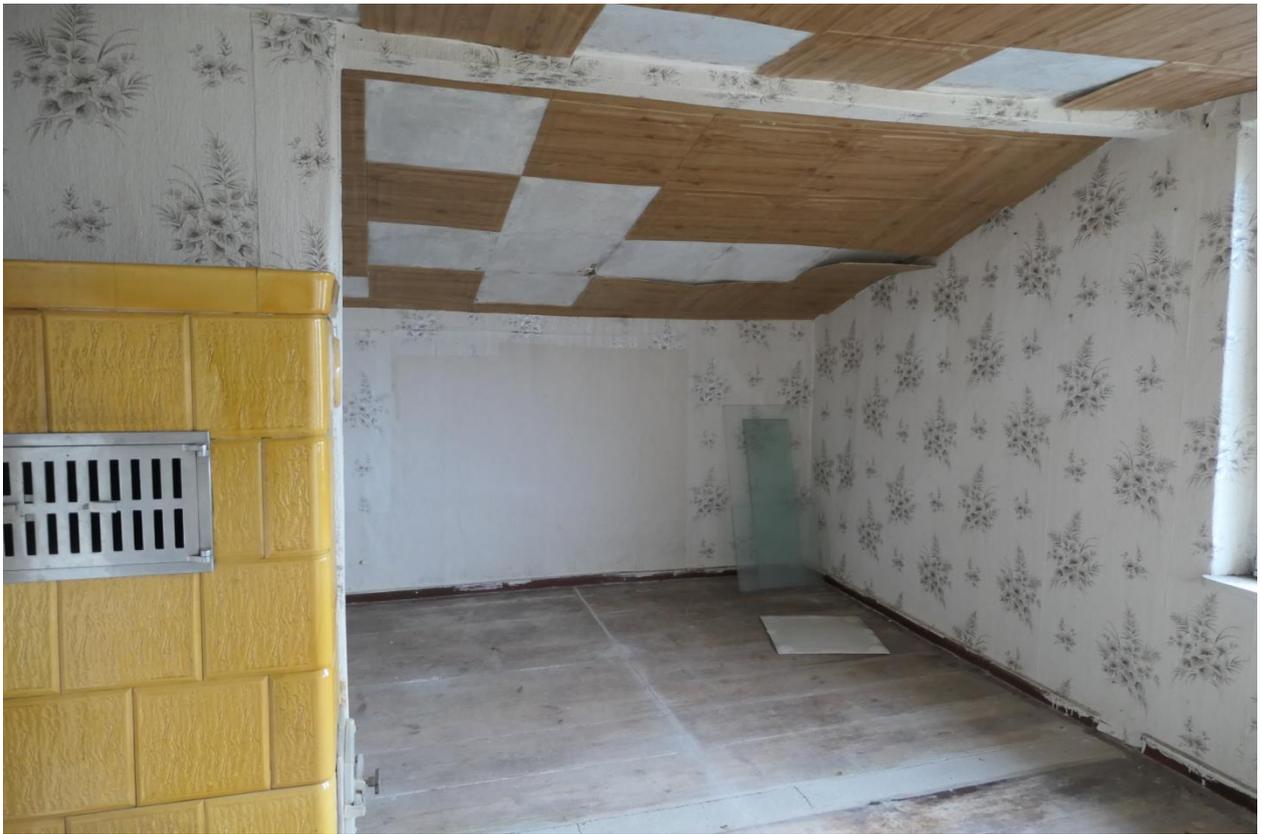
Abbildung 9: Innenansicht im ausgebauten Dachgeschoss des Wohnhauses.

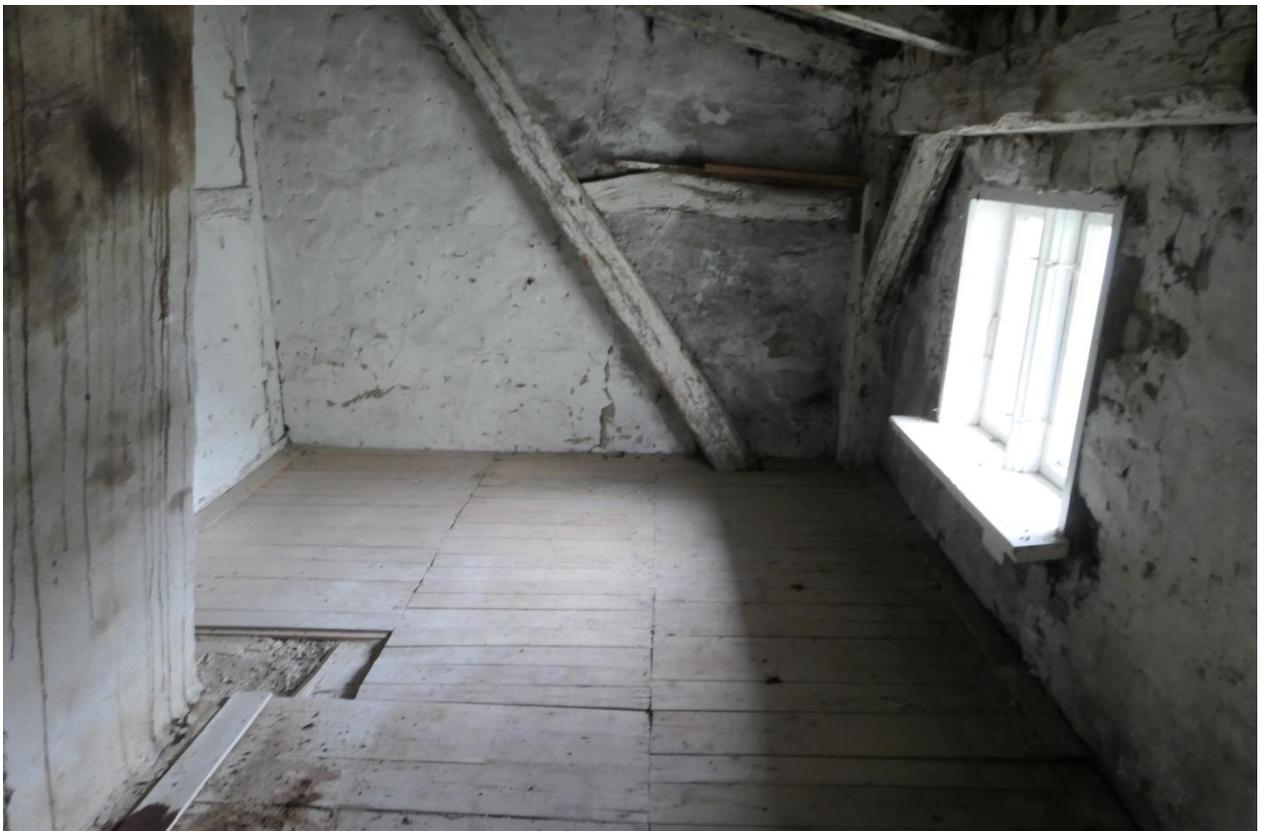
Abbildung 10: Nicht ausgebauter Bereich des Dachbodens.

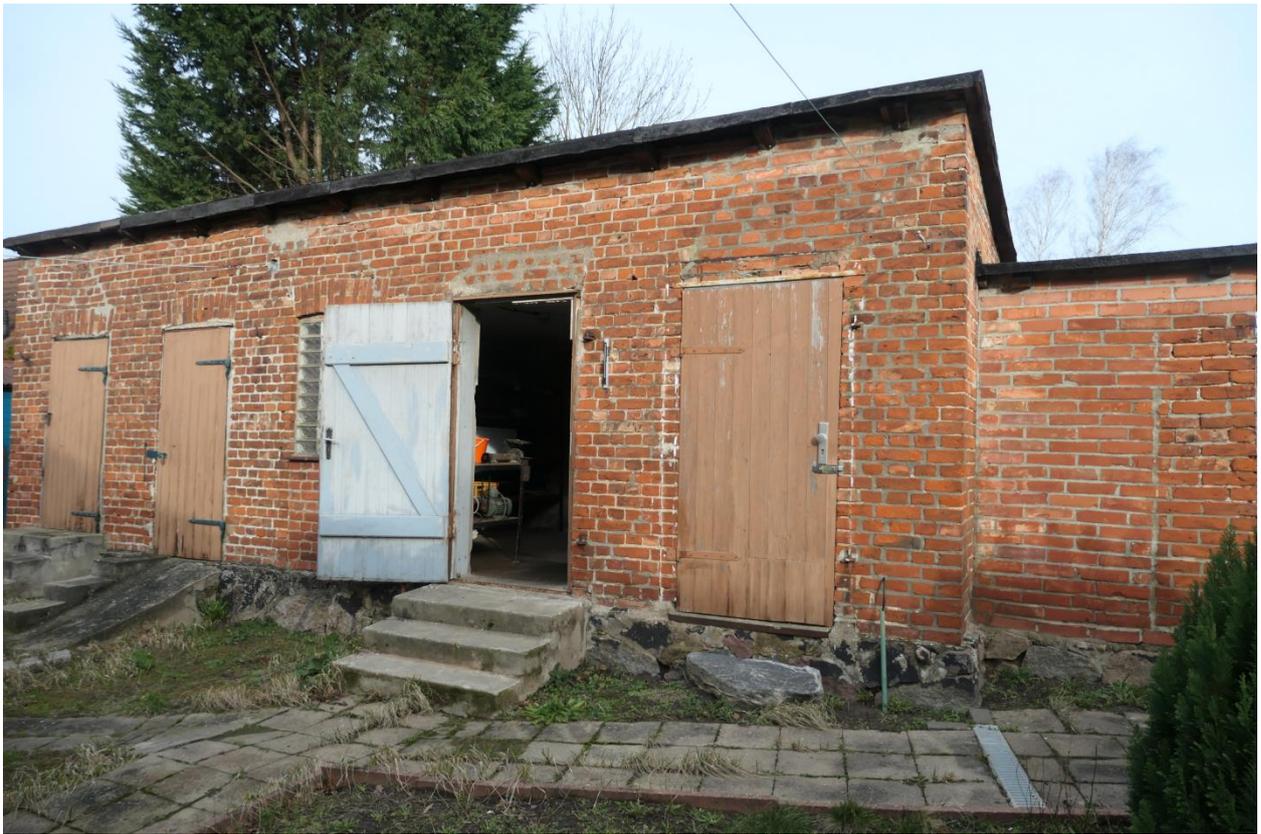
Abbildung 11: Sicht aus Süd auf Gebäude 2.

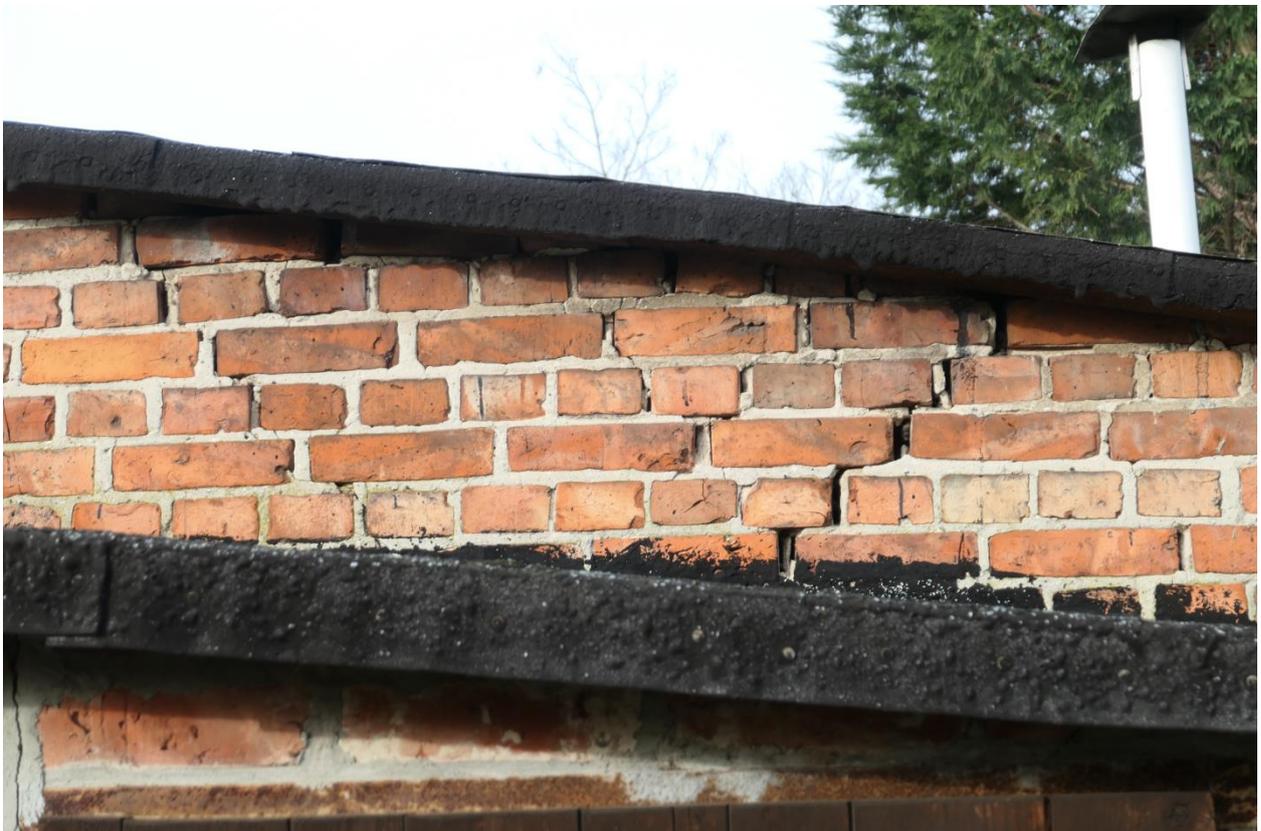
Abbildung 12: Fugen im Mauerwerk an Gebäude 2.

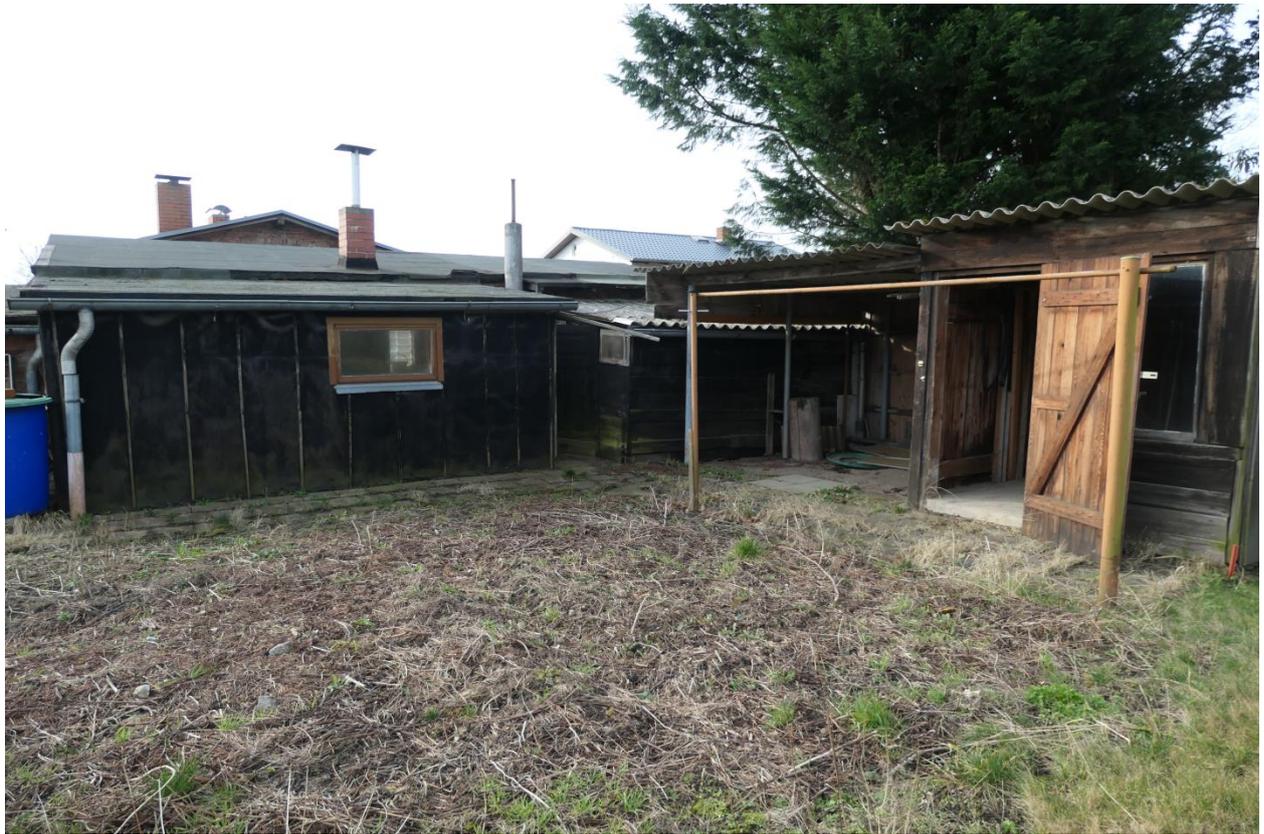
Abbildung 13: Blick aus Nord auf Gebäude 2.

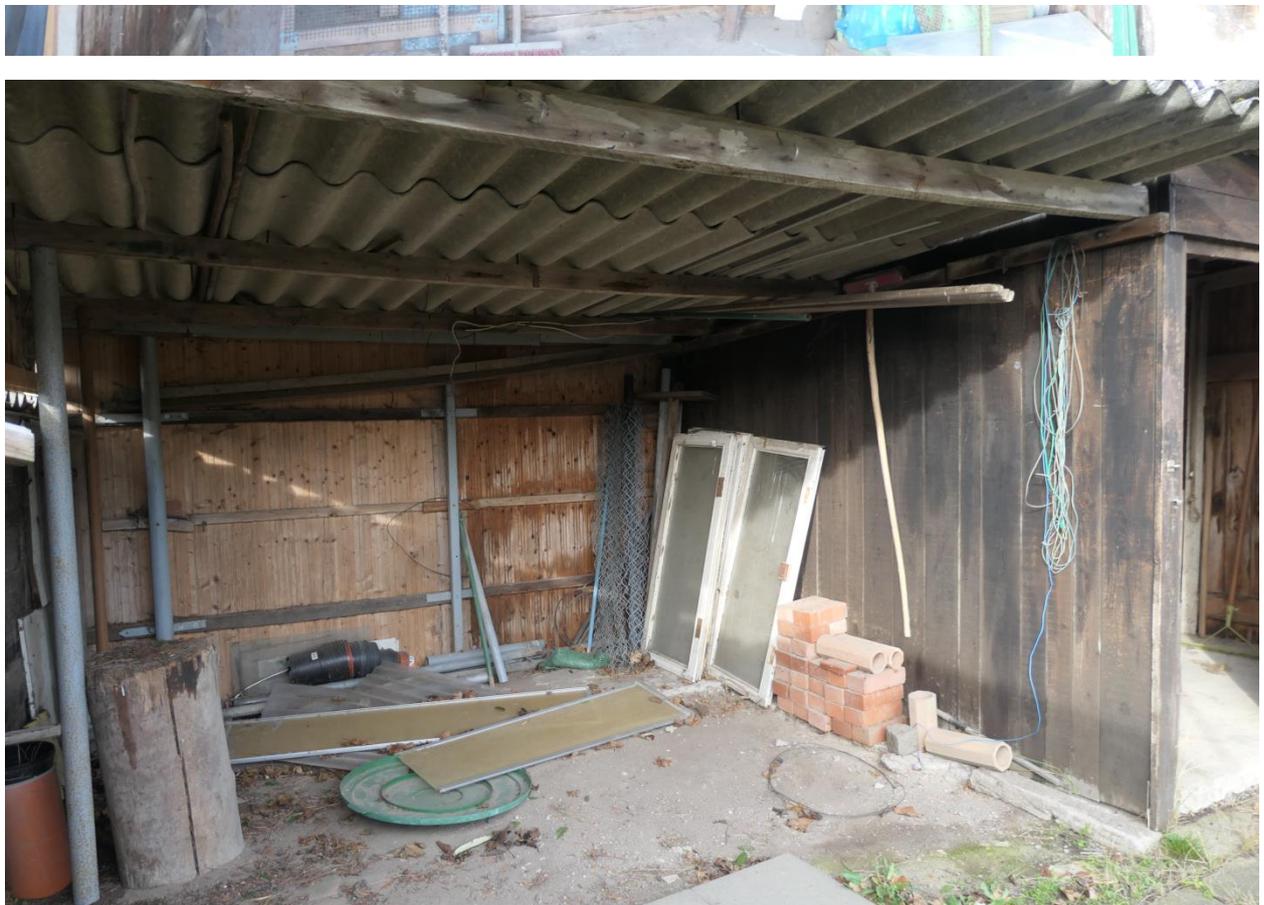
Abbildung 14: Offene Bereiche des Gebäudes 2.

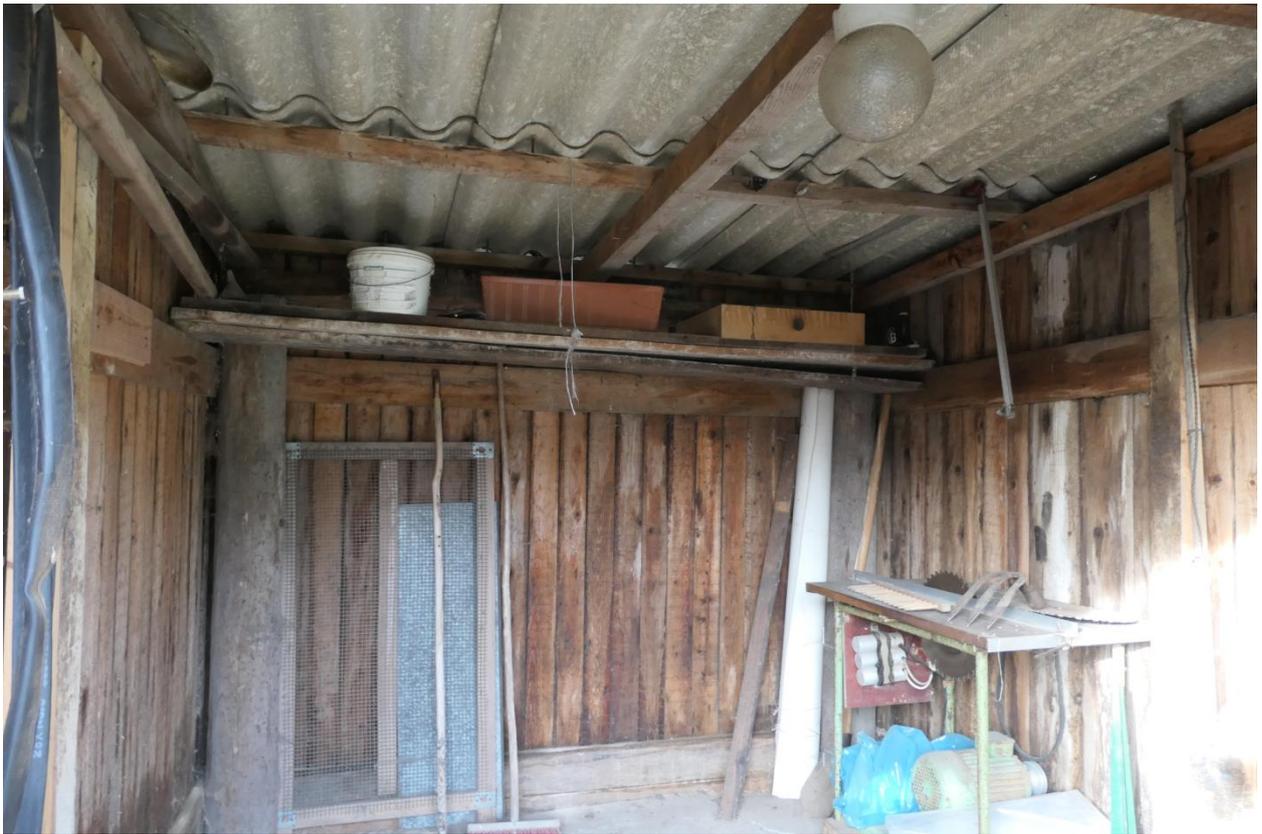
Abbildung 15: Innenansicht Gebäude 2.

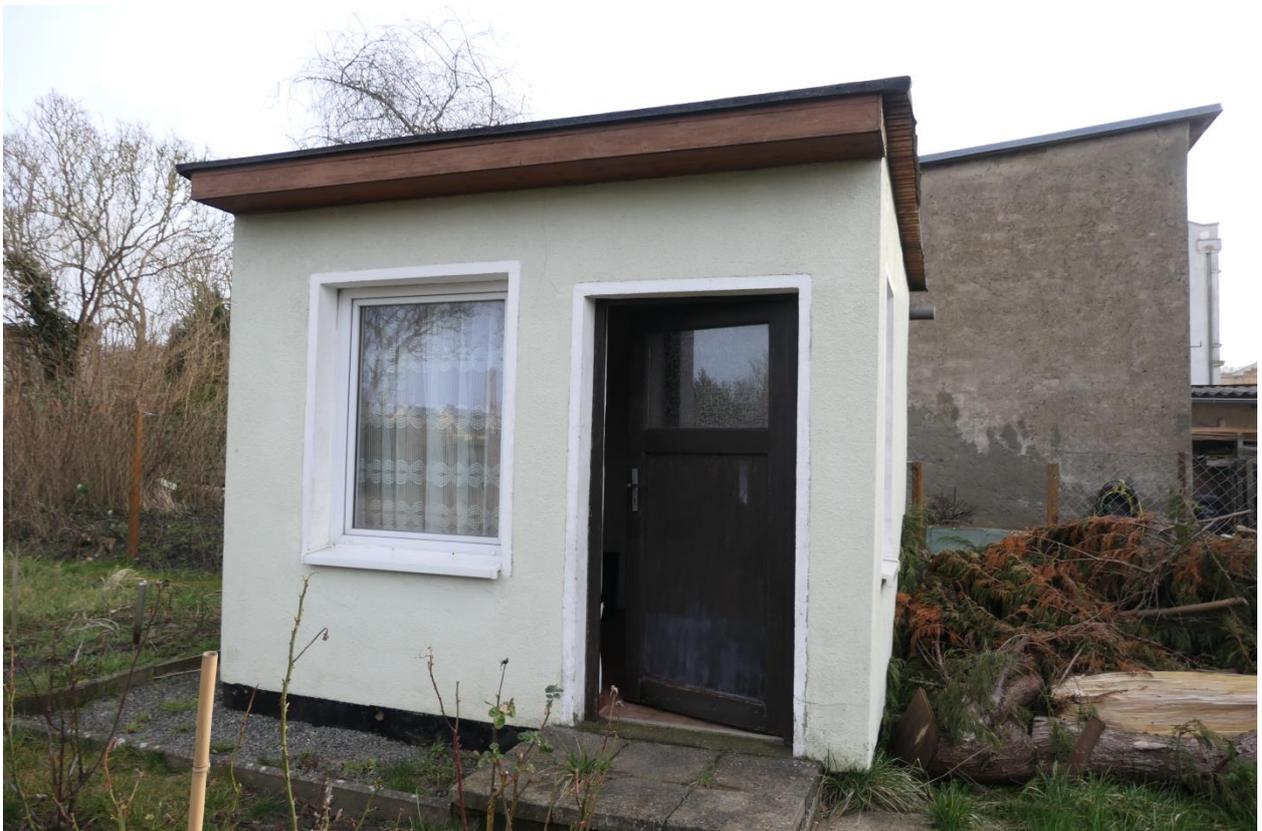
Abbildung 16: Gebäude Nr. 4 aus dem Westen gesehen.

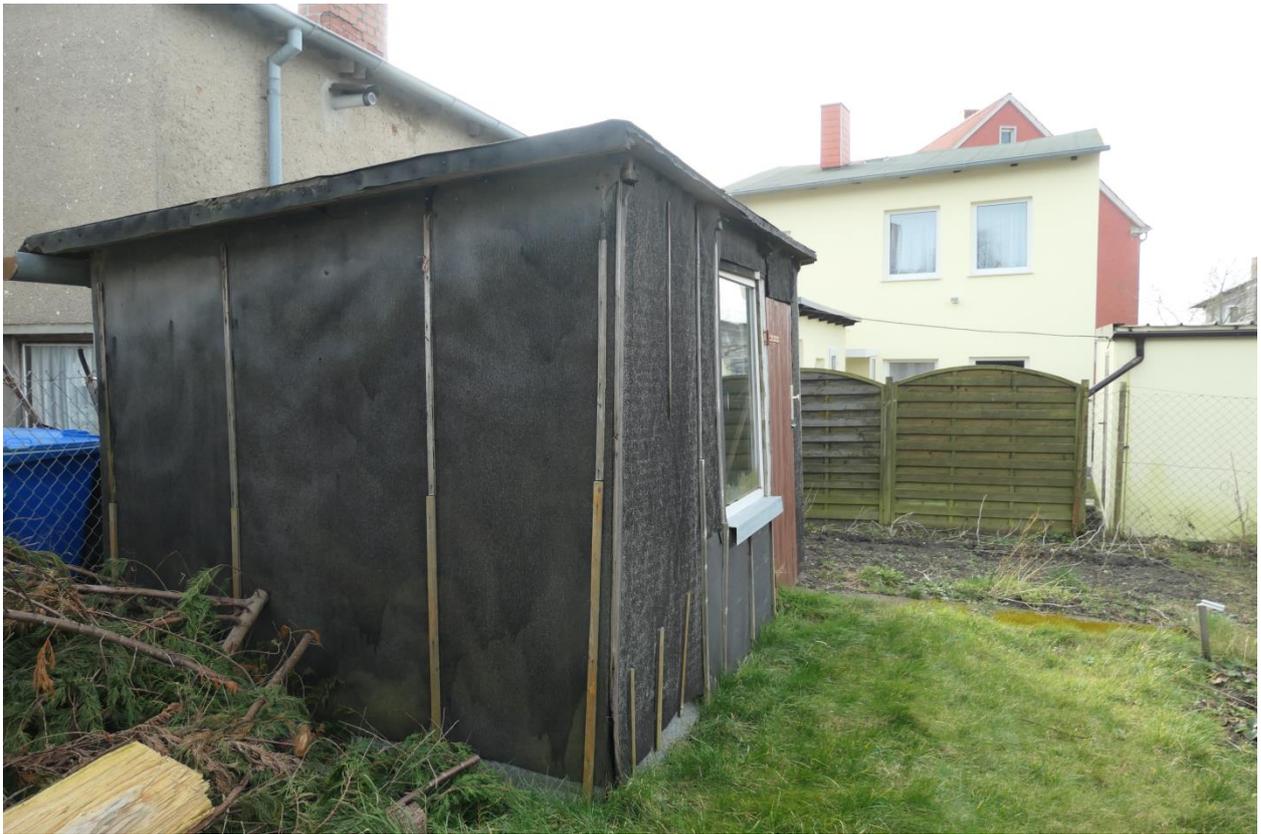
Abbildung 17: Gebäude Nr. 3 aus nördlicher Sicht.

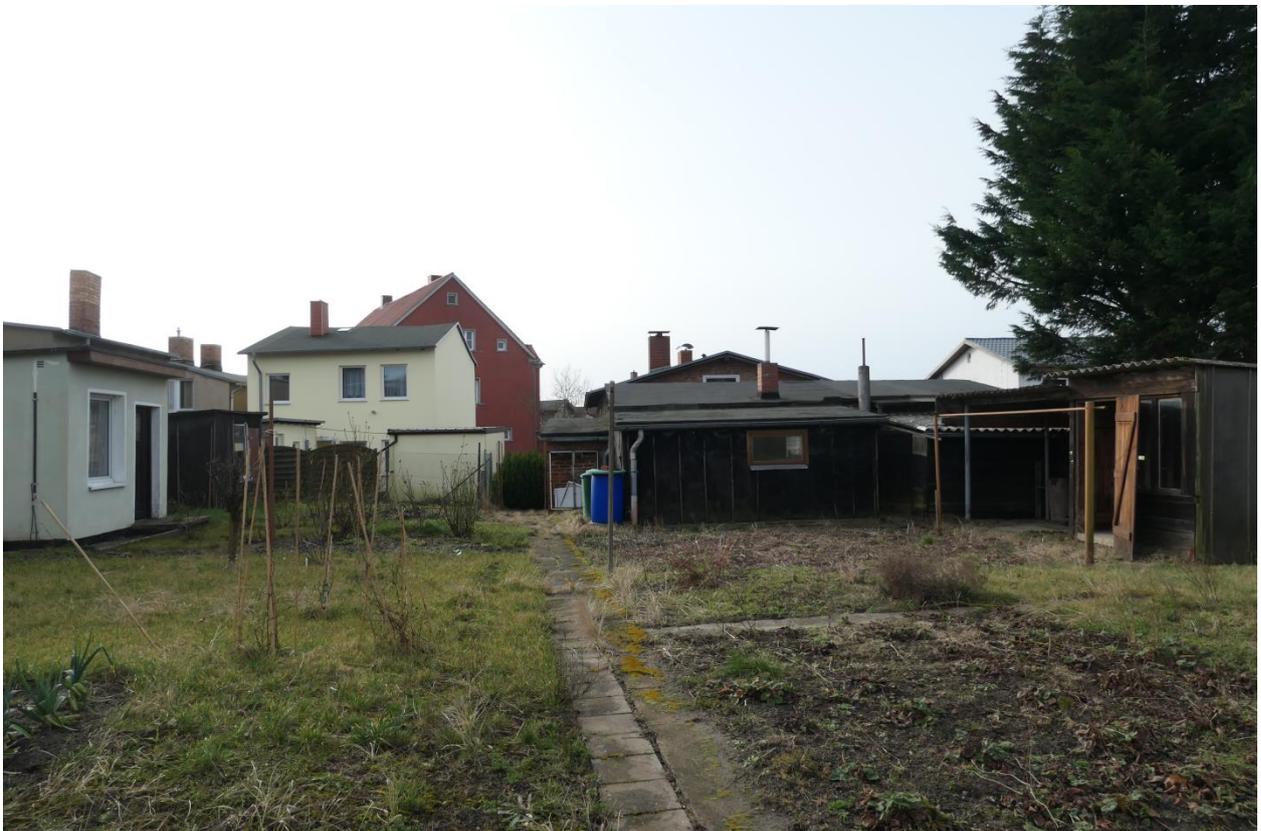
Abbildung 18: Der Gebäudebestand von der Hofseite aus gesehen.
