**1. Änderung des Bebauungsplanes Nr. 12 „Gewerbegebiet Möllen“  
der Stadt Krakow am See**

***Begehungsbericht***

zur Bestandskontrolle von Arten im Bereich der Vorhabensflächen

Krakow am See, September 2012

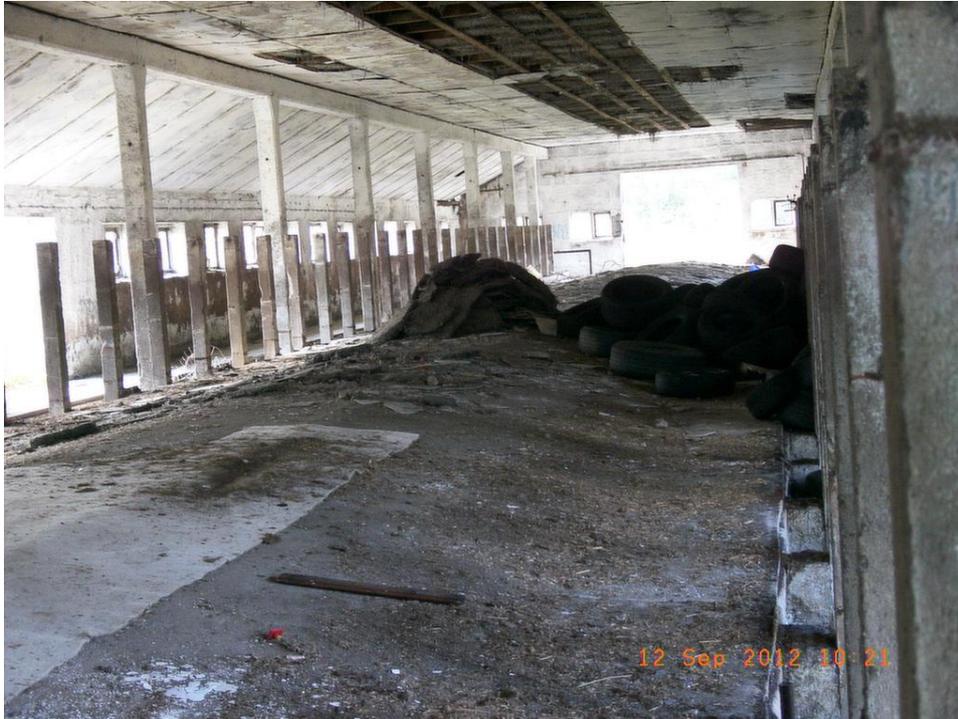
Objekt 1      Bild 1

- 1 Nest von Hausrotschwanz (*Phoenicurus ochruros*) im Verbindungsbau, im Bereich der ehem. Nasstrakt, auf einer Gardinenleiste,
- 1 Nest von Hausrotschwanz im Stallgebäude, 1 ad. Ex. auffliegend am 12.09.,
- ca. 7 alte Reste, teilweise nur undeutliche Spuren, von Schwalbennestern außenseitig an der Südseite des kleinen westlichen Anbauflügels.

Im Objekt 1 wurde der Hausrotschwanz mit zwei Nestern nachgewiesen. Der Nest im Stallgebäude beherbergte höchstwahrscheinlich noch eine Spätbrut.

Die durch die Abriss- und Rodungsarbeiten bedingte Gefährdung der oben aufgeführten Vogelarten kann durch eine zeitliche Regelung vermieden werden. Die Abriss- und Rodungsarbeiten sind außerhalb der Brutperioden der potentiell betroffenen Arten vorzunehmen. Das Zeitfenster hierfür erstreckt sich vom 01. Oktober bis zum 01. März.

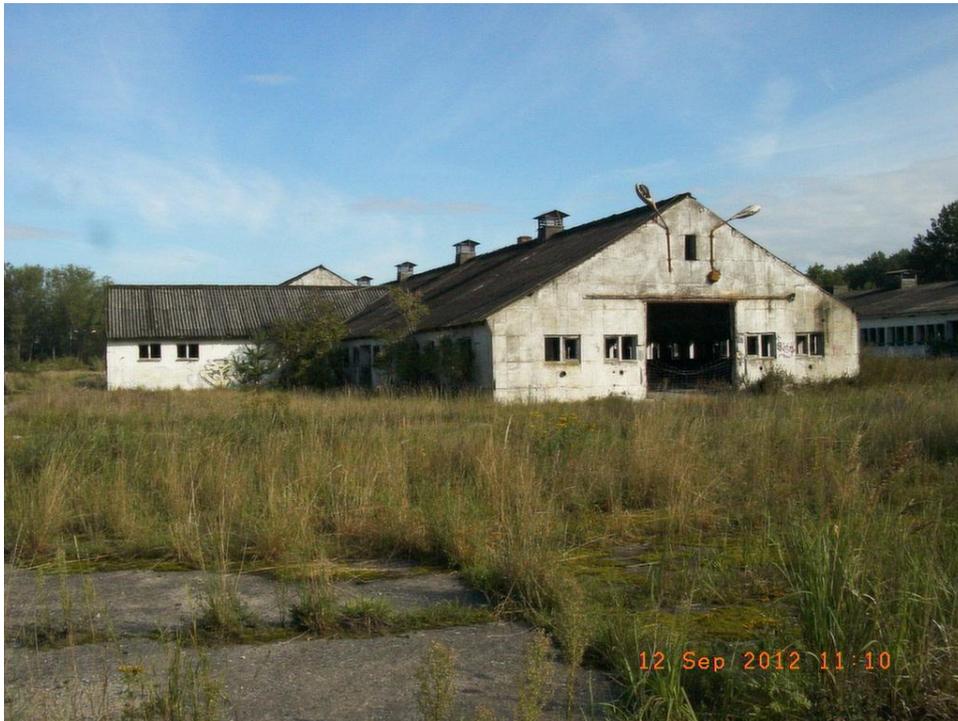
Die vorhandenen Reste und alte Spuren von Schwalbennestern deuten an den Außenseiten von zwei Gebäuden (Objekt 1 und 5) auf eine teilweise mehrere Jahre zurückliegende Beanspruchung durch Mehlschwalben hin. Eine aktuelle Besiedlung durch Schwalben wurde jedoch nicht bestätigt.

Objekt 1      Bild 3      Gebäude Südansicht

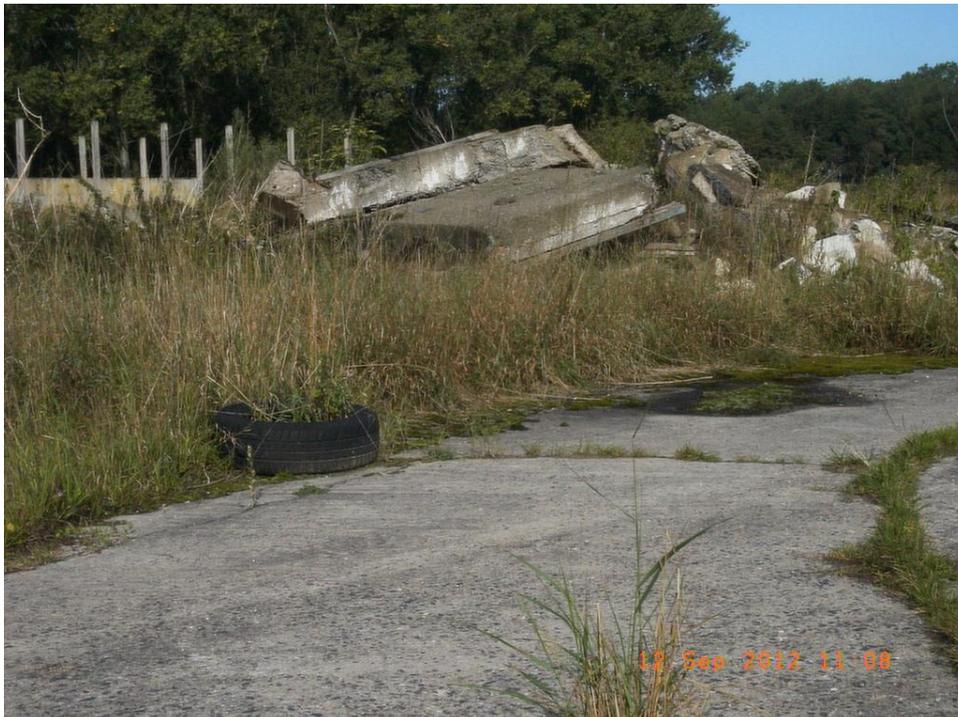
Offenes Gelände des Gewerbegebietes, das großflächig durch Verkehrsflächen und verschiedene Abstellplätze sowie Gebäudereste / -ruinen versiegelt ist. Das Beton der Verkehrsflächen und Abstellplätze ist überwiegend mit Pflanzenbewuchs überzogen. Diese Pflanzendecke besteht großflächig aus Moospolstern.

Mehrere größere Gebäudeabbrüche, stehende Mauer- und sonstige Gebäudereste und die freien Betonflächen bilden ausgedehnte vegetationsfreie Strukturen.

Objekt 2      Bild 1      Versiegelte Flächen, Gebäuderuinen

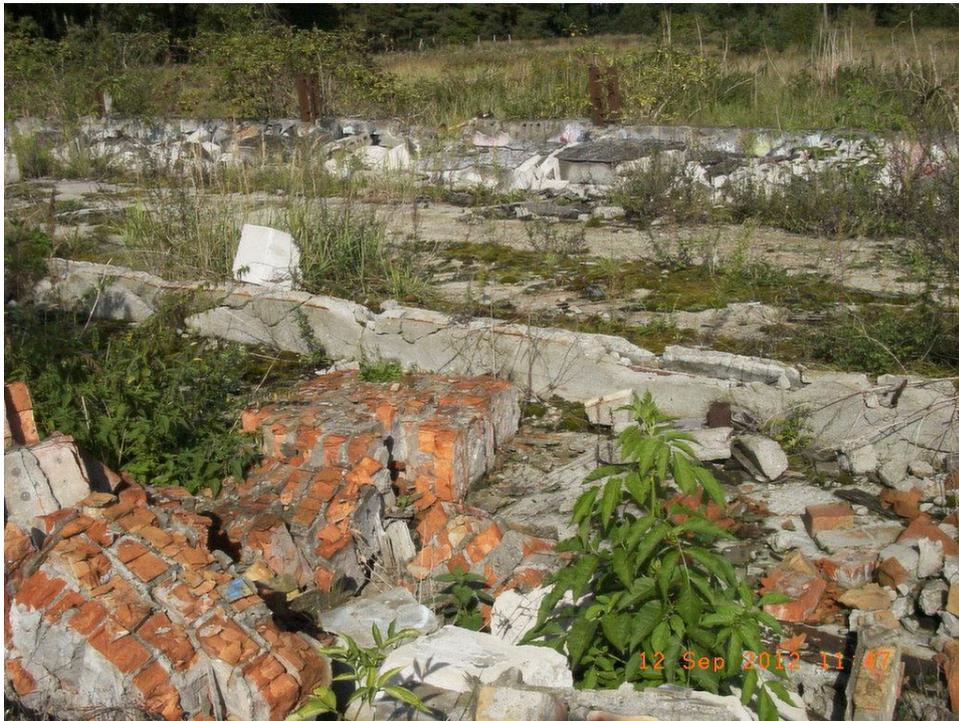
Objekt 2      Bild 2

- am 12.09. 1 Ex. Wald-Eidechse (*Lacerta vivipara*) im südseitigen „Hofbereich“ zwischen den beiden Langhäusern der alten landwirtschaftlichen Stallanlage,
- zahlreiche Weinbergschnecken (*Helix pomatia*).

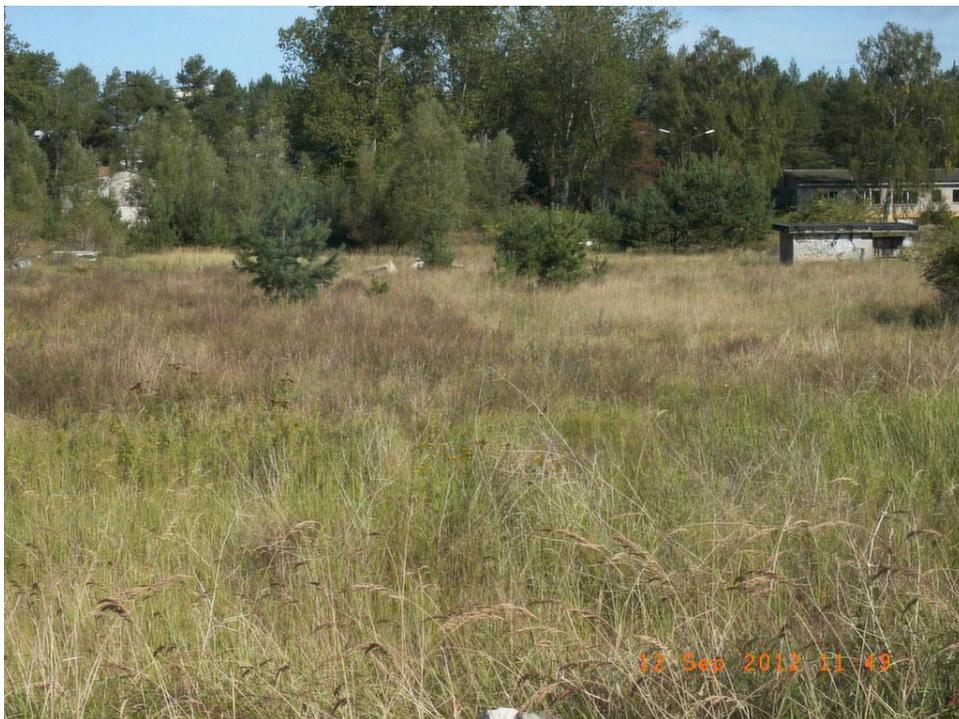
Großflächig dominieren Land-Reitgras, Glatthafer und Gewöhnliche Quecke.

Objekt 2      Bild 3      Staudenfluren mit Dominanz von Gräsern

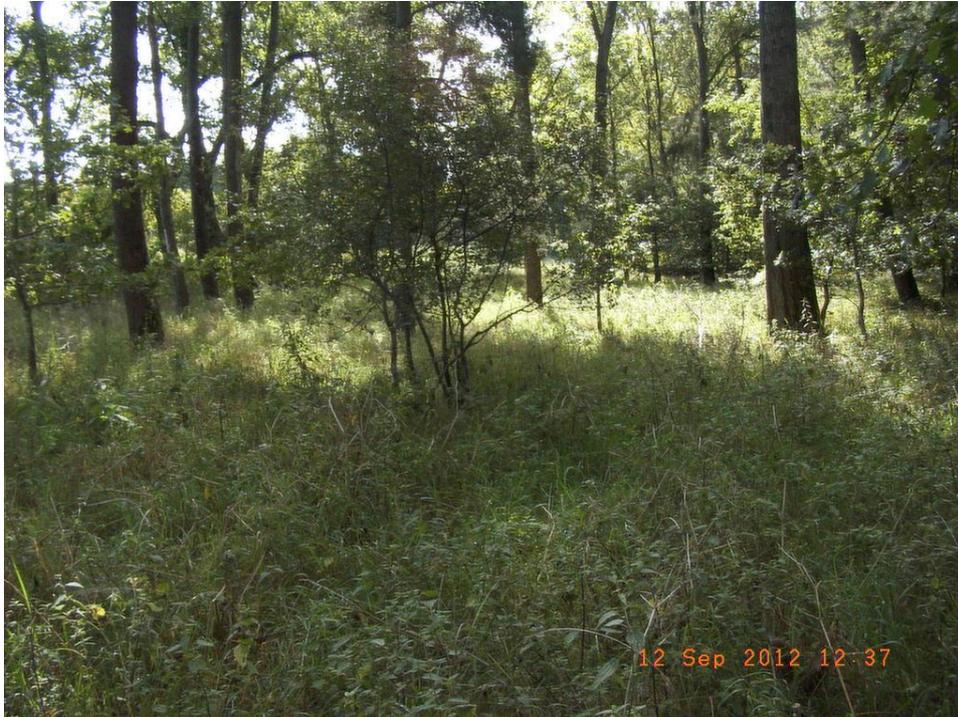
Ein Pappel-Bestand am westlichen Rand des Plangebietes. Die Baumschicht besteht aus Kanadischer Schwarz-Pappel und vereinzelt Stiel-Eiche. In der Strauchschicht zahlreich Stiel-Eiche.

In dem für die Rodung vorgesehenen Baumbestand (Objekt 3) wurden keine Habitatelemente für Fledermäuse, wie Baumhöhlen, abstehende Rinden, usw. beobachtet. Ein Vorkommen von Fledermäusen in Sommerschlafgemeinschaften und Wochenstuben sowie mit überwinternden Exemplaren / Gruppen ist auszuschließen.

Objekt 3      Bild 1      Pappelbestand, geschlossene Krautschicht

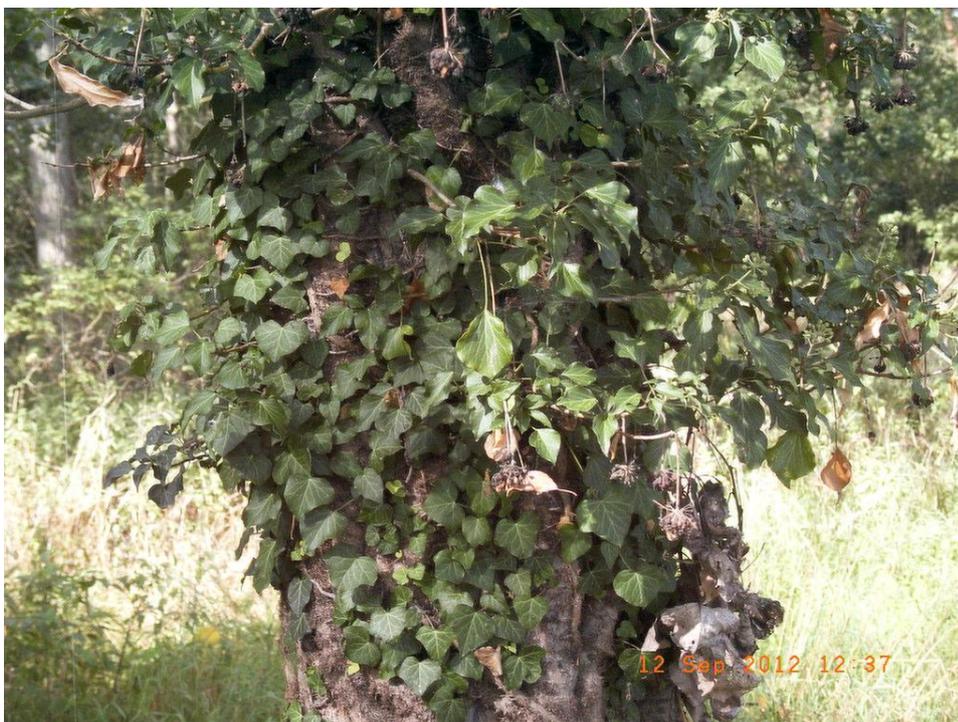
Objekt 3      Bild 2      Pappelstamm mit Efeu
