# Baugrunduntersuchung

**Vorhaben** : Neubau Sportschwimmbad, Bergen

**Projektnummer** : 01/113/19

Bergen, den 12.12.2019

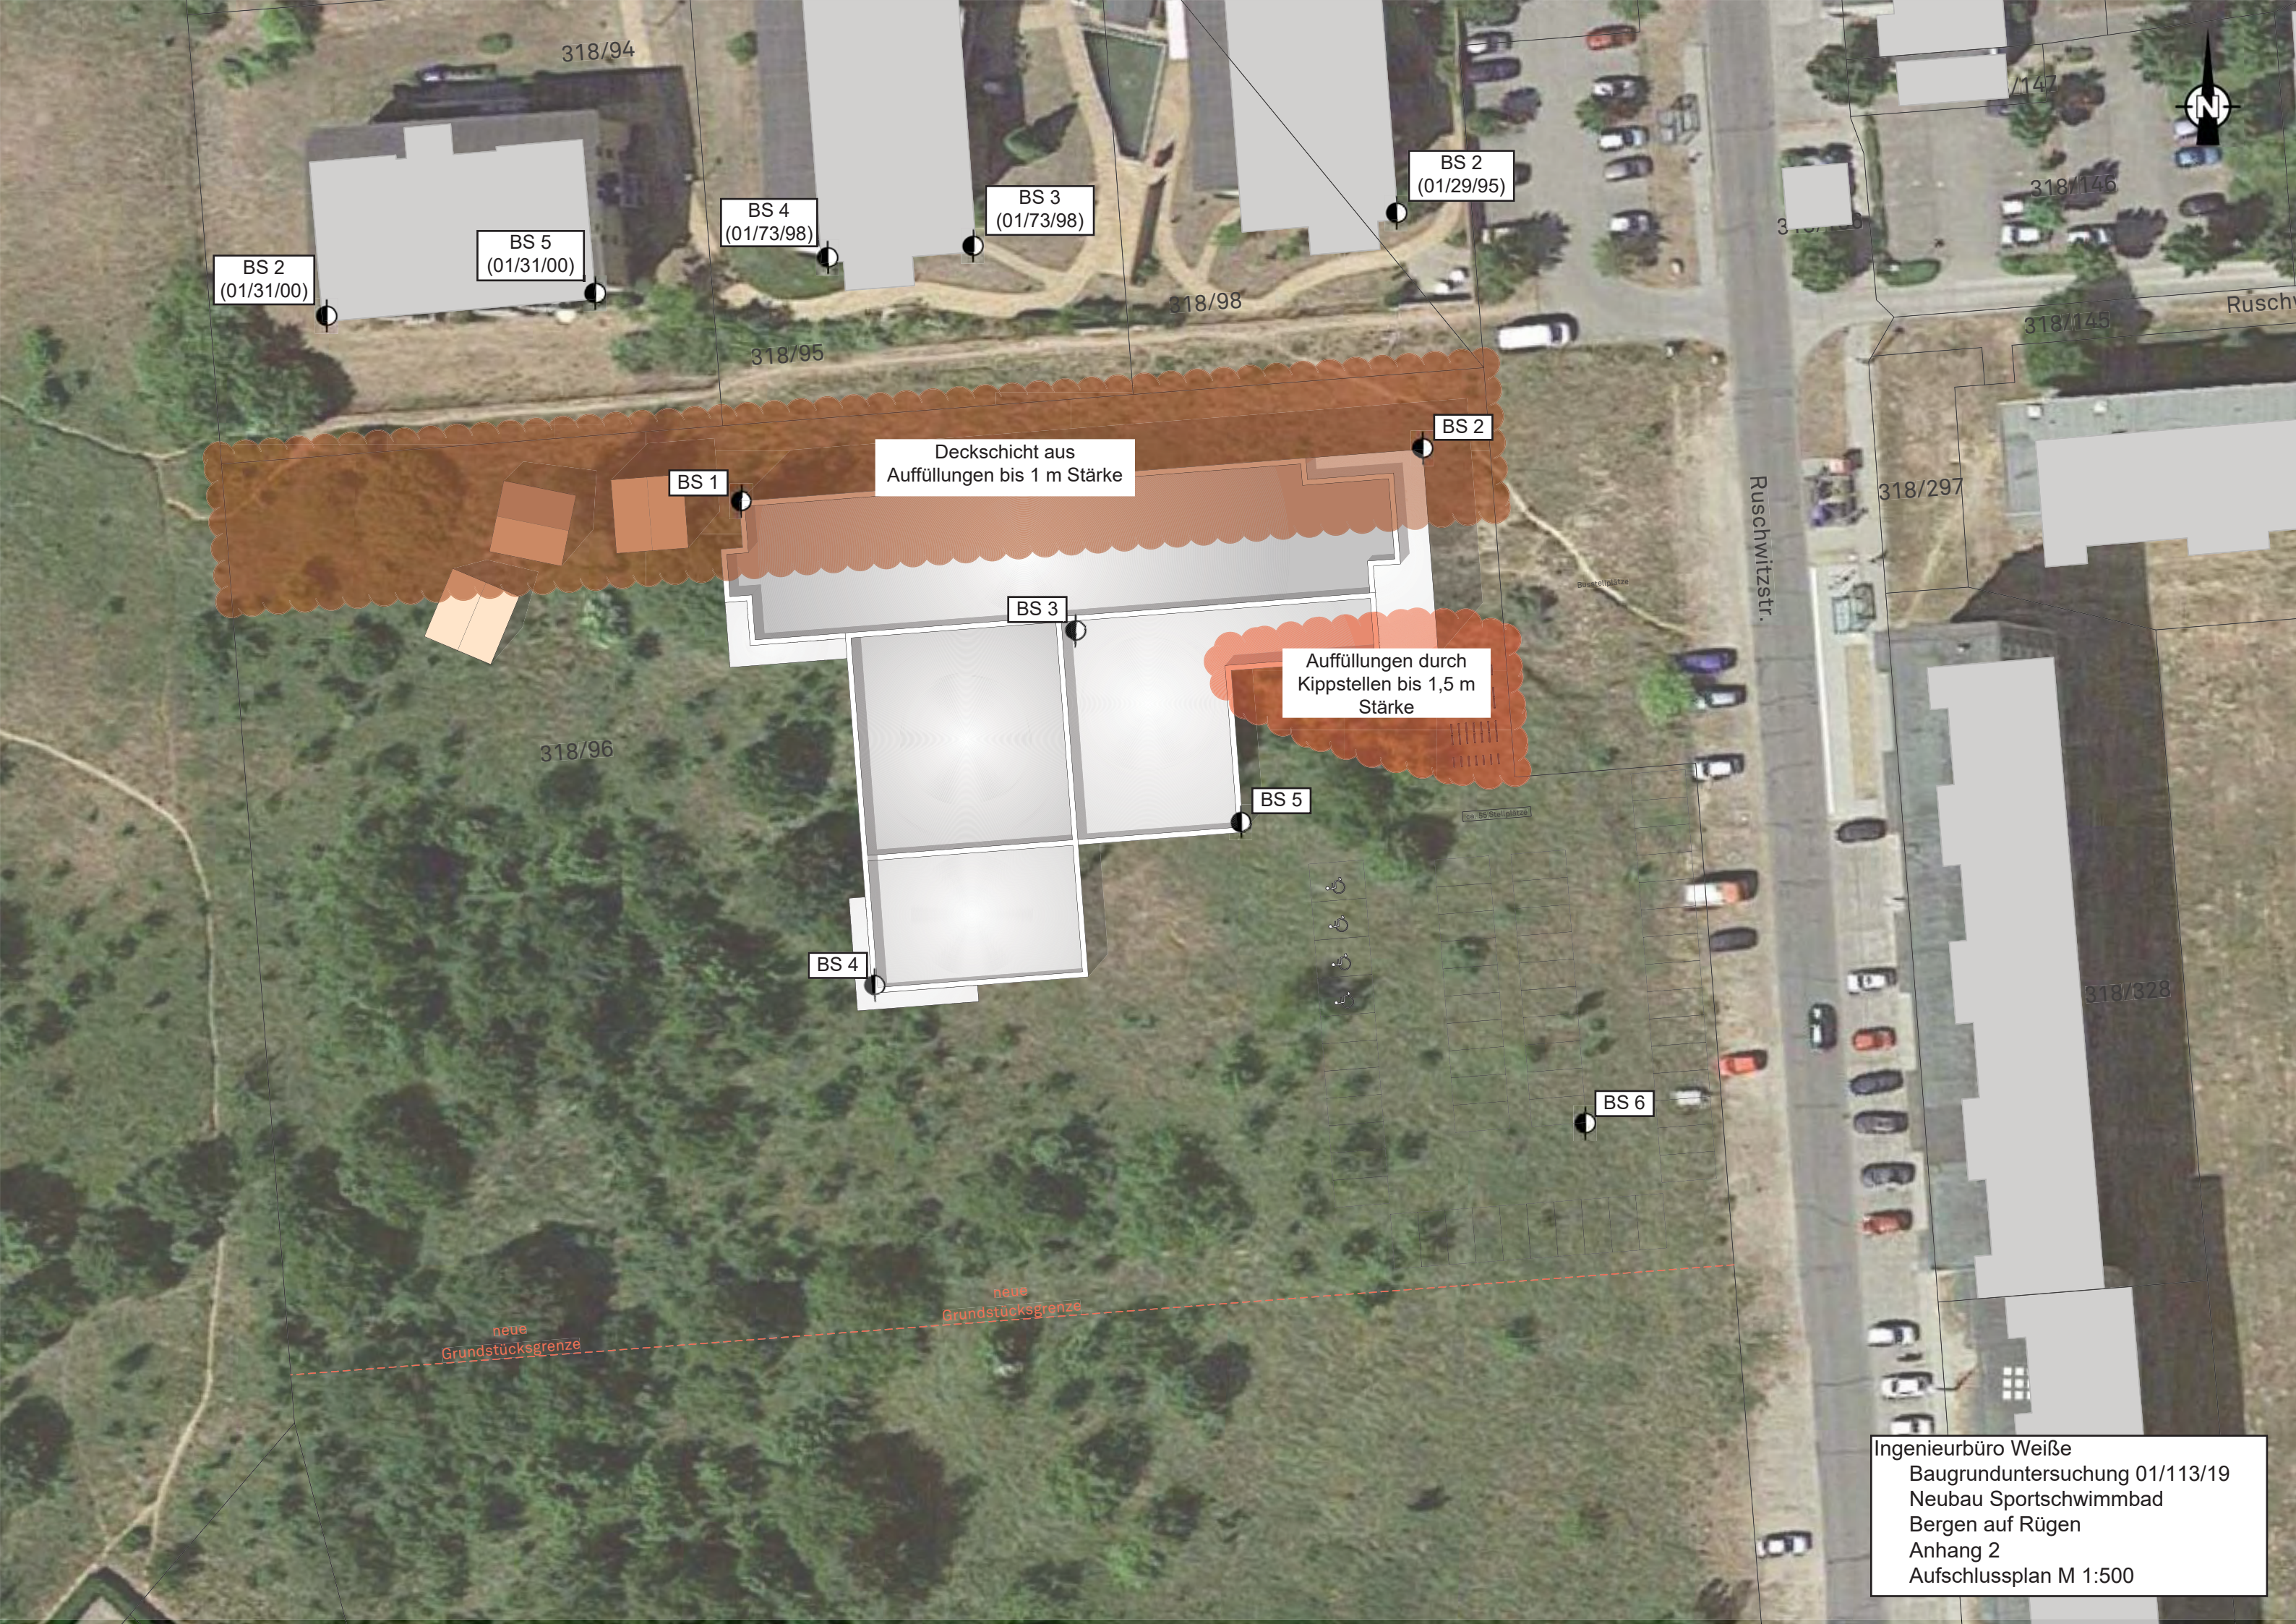
In Ermangelung eines Lage- und Höhenplanes wurde als Aufschlussplan (Anhang 2) ein Luftbild mit eingetragenem Projekt des Planers verwendet.

Die Lage der ausgewerteten Bohransatzpunkte ist im Aufschlussplan (siehe Anhang 2) ersichtlich.
