# Begehungsbericht

***Bebauungsplan Nr. 5 „Rinderanlage Warlow“ der Gemeinde Warlow***

Vorhaben: Bebauungsplan Nr. 5 „Rinderanlage Warlow“ der Gemeinde Warlow

Datum: 11.08.2018

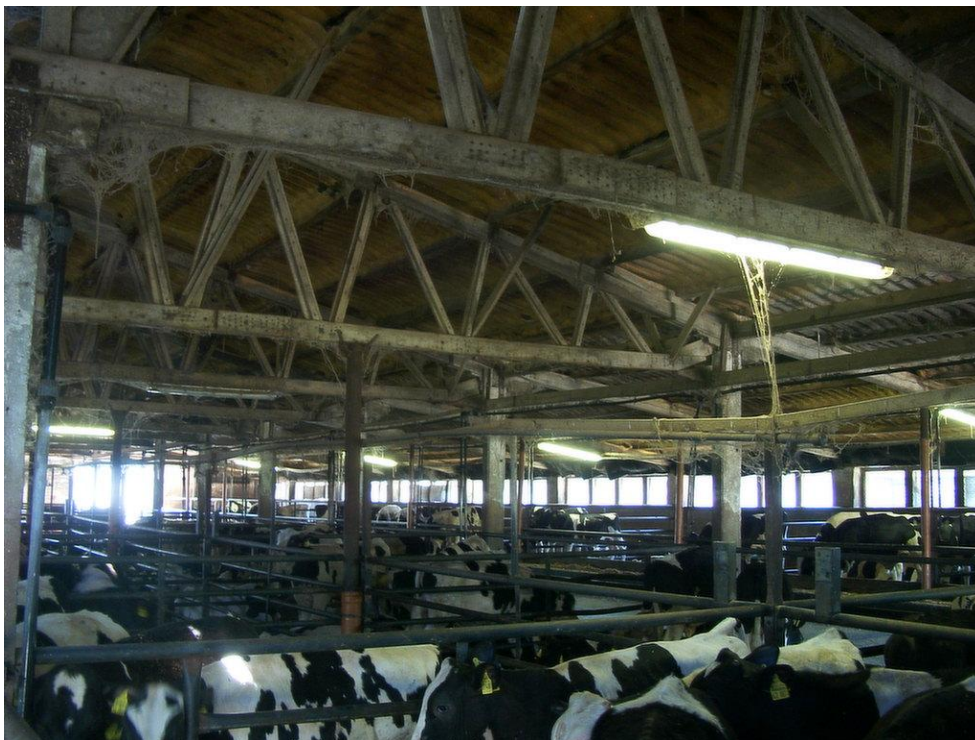
Bild 1.1

Kälberstall (Bild 1.1).

Gebäude offen. Wände aus Betonelementen. Dachaufbau mit Holztragekonstruktion, Dachbedeckung mit Wellasbest, innenseitig mit flächenhaft aufgetragenem Kunststoffschaum (Bild 1.2). Hierin zahlreiche Löcher enthalten. An den Giebeln Verschalung mit Wellasbest (Bild 1.3).

- 11 Nester von Rauchschwalben
- 3-5 Exemplaren (Ex.) Haussperlinge
- keine potentiellen Strukturen für Fledermäuse vorhanden

- 4 Ex. Hausrotschwänze in unmittelbarer Stallnähe
- relevante Strukturen für Fledermäuse an den Giebeln vorhanden
- keine Lebensspuren vorhanden
- keine Nester vorhanden

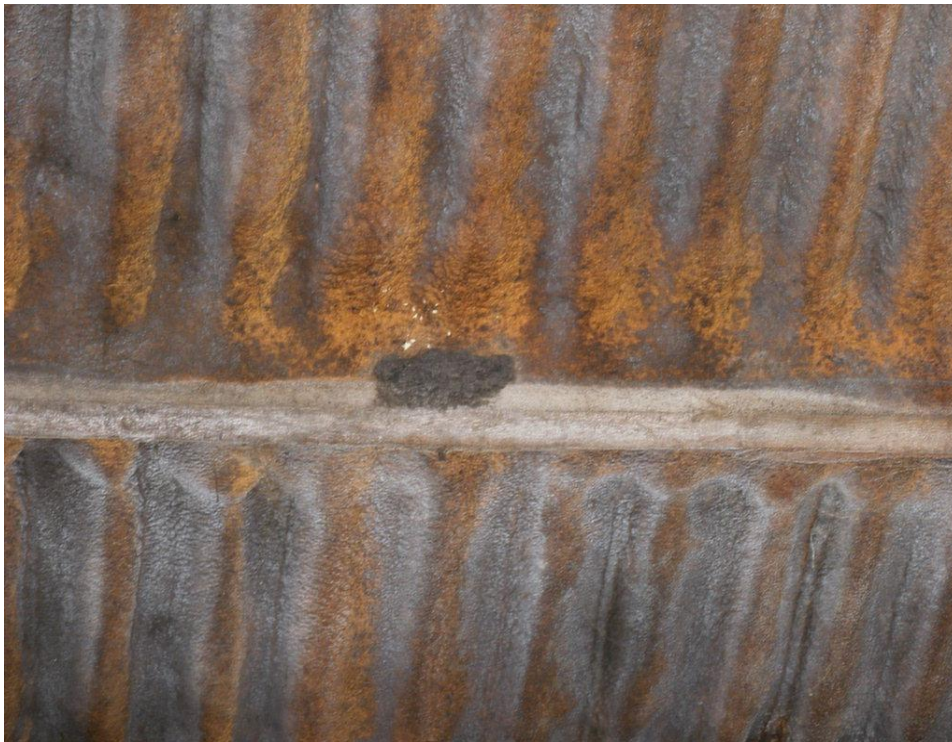
Bild 1.2  
Nest von Rauchschwalben an einer Dachpfette  
Unterseitige Beschichtung der Wellasbestplatten mit Kunststoffschäum

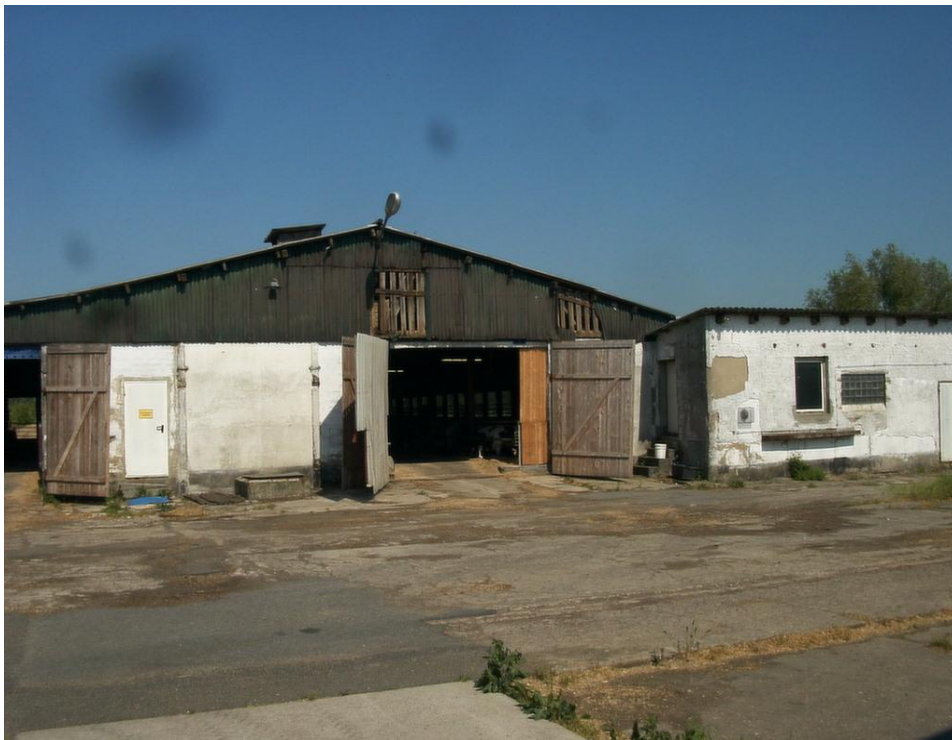
Anbau an der Nordostseite des Stalles: abgeschlossen, Innenseite für Vögel und Fledermäuse unzugänglich.

Bild 1.3  
Südostgiebel, rechts Anbau

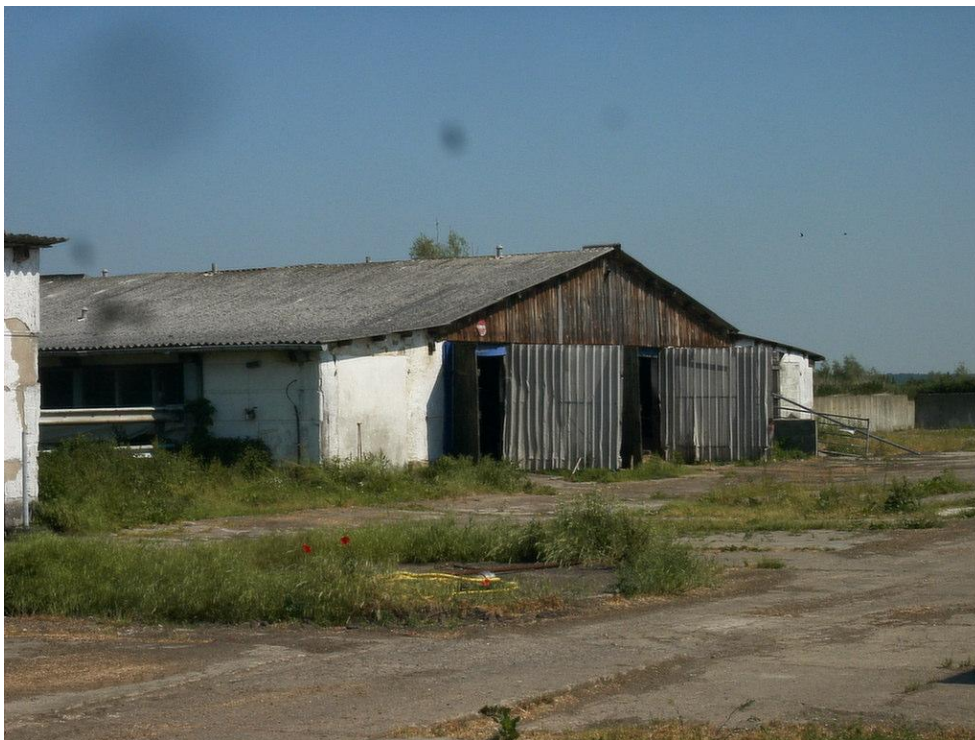
Gebäude offen. Wände aus Betonelementen. Dachaufbau mit Holztragekonstruktion, Dachbedeckung mit Wellasbest, innenseitig mit flächenhaft aufgetragenem Kunststoffschäum. Hierin zahlreiche Löcher enthalten. An den Giebeln Holzverschalung (Bild 2.1).

- potentielle Strukturen für Fledermäuse vorhanden (Holzverschalung an den Giebeln)
- keine Lebensspuren vorhanden
- keine Nester vorhanden

Bild 2.1  
Südostgiebel

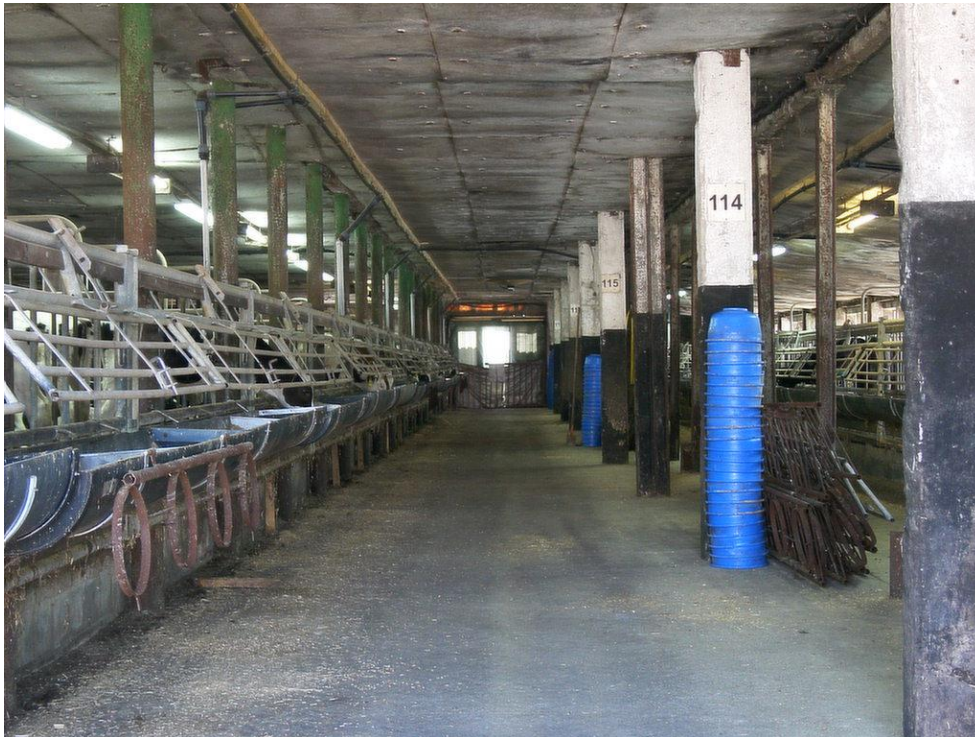
Bild 3.1

Kälberstall (Jungkälber) (Bild 3.1).

Gebäude offen. Wände aus Betonelementen. Dachbedeckung mit Wellasbest. Flacher Dachboden, unzugänglich. An den Giebeln Holzverschalung.

- 7 Nester von Rauchschwalben
- keine potentiellen Strukturen für Fledermäuse vorhanden

- 1 Ex. Hausrotschwanz eine Nische anfliegend
- potentielle Strukturen für Fledermäuse vorhanden (Holzverschalung an den Giebeln)
- keine Lebensspuren vorhanden

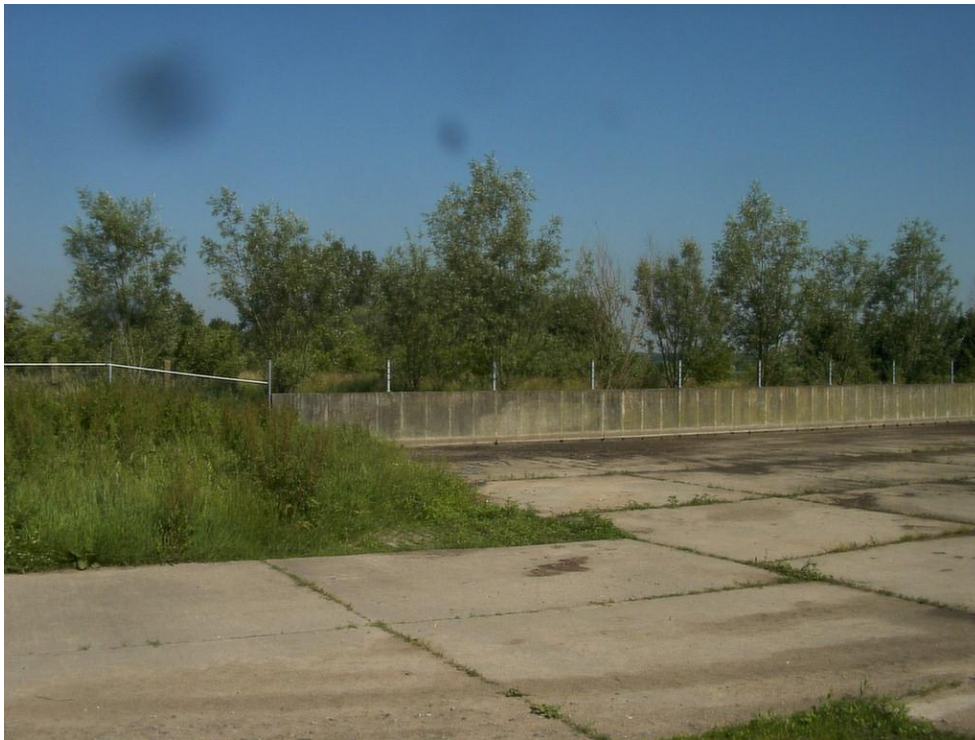
Bild 4.1

Die Baumreihe an der Nordwestgrenze des UR besteht aus jungen Silber-Weiden mit BHD ca. 10 cm bis ca. 15 cm (Bild 4.1). Die Baumreihe bzw. die Bäume fallen daher nicht unter den gesetzlichen Schutz des § 19 oder § 18 NatSchAG M-V.

Junge Baumreihe jenseits des Zaunes (Biotop 1)

Links: Ruderalflur auf dem Betriebshof (Biotop 2)

Rechts und im Vordergrund: Versiegelte Teilfläche des Betriebshofes (Biotop 9)

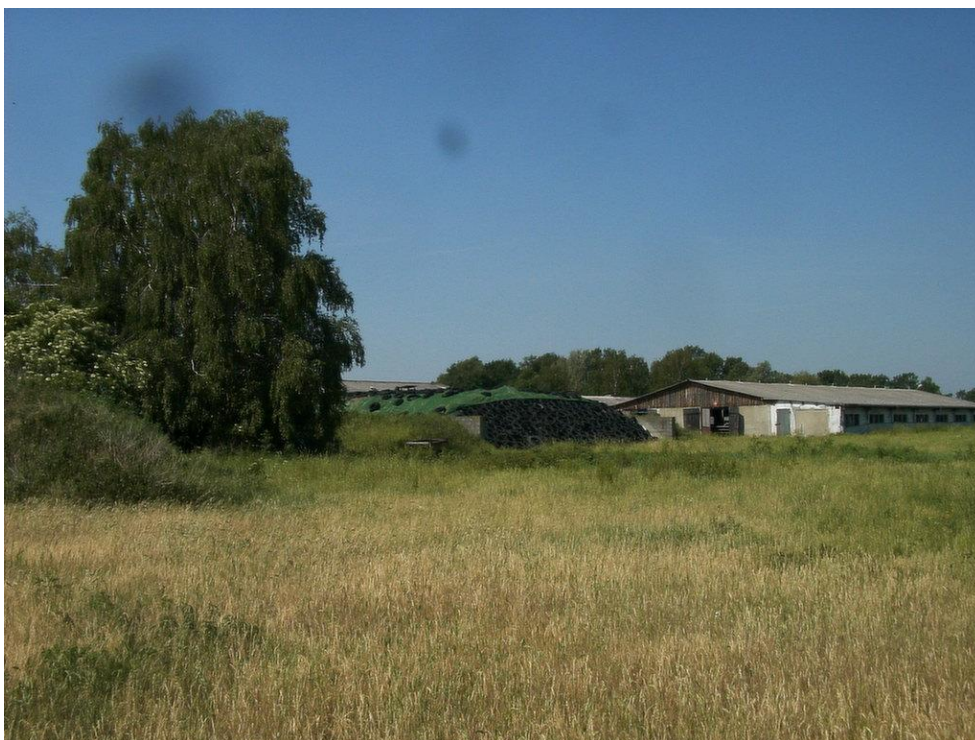
Bild 4.2

Die unversiegelten Bereiche des Betriebsgeländes sind mit Ruderalfluren und kleinflächig mit gräserdominierten Kriechrasen bewachsen (Biotop 2, Bilder 4.2 und 4.3). An mehreren Stellen stocken, teilweise schon ältere, Schwarze Holunder.

Links: Gehölz des Biotops 7. Im Vordergrund: Gräserdominierte Ruderalflur (Biotop 2)

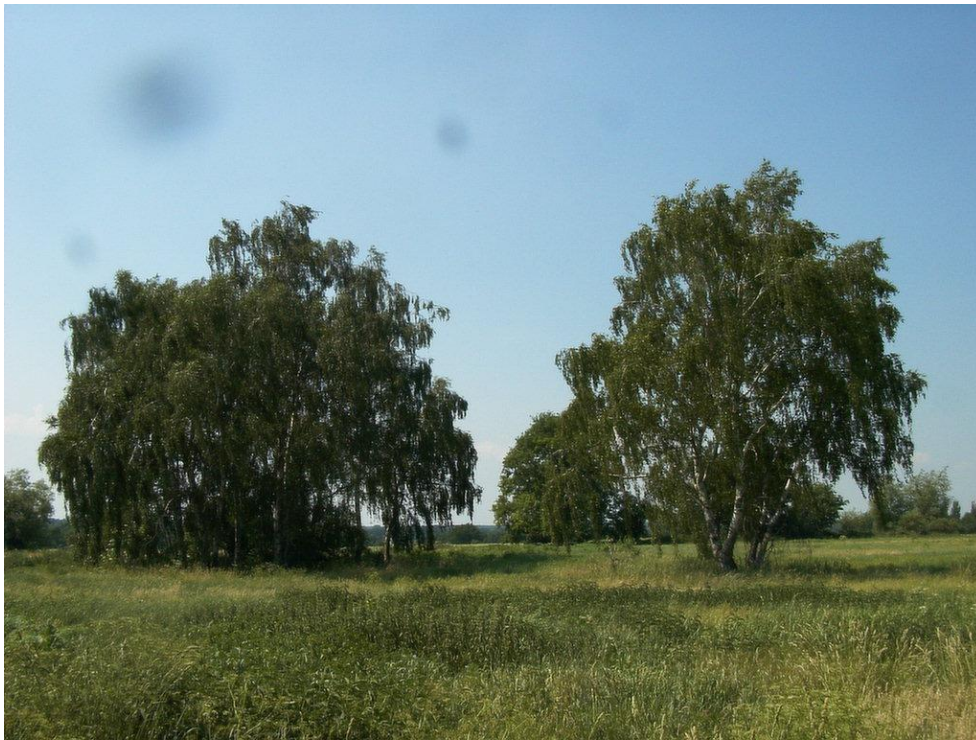
Bild 4.3

Links: Gehölz des Biotops 4

Rechts: Gehölz des Biotops 5

Im Vordergrund: Ruderalfluren mit Gräsern und Inseln von Brennnesseln (Biotop 2)

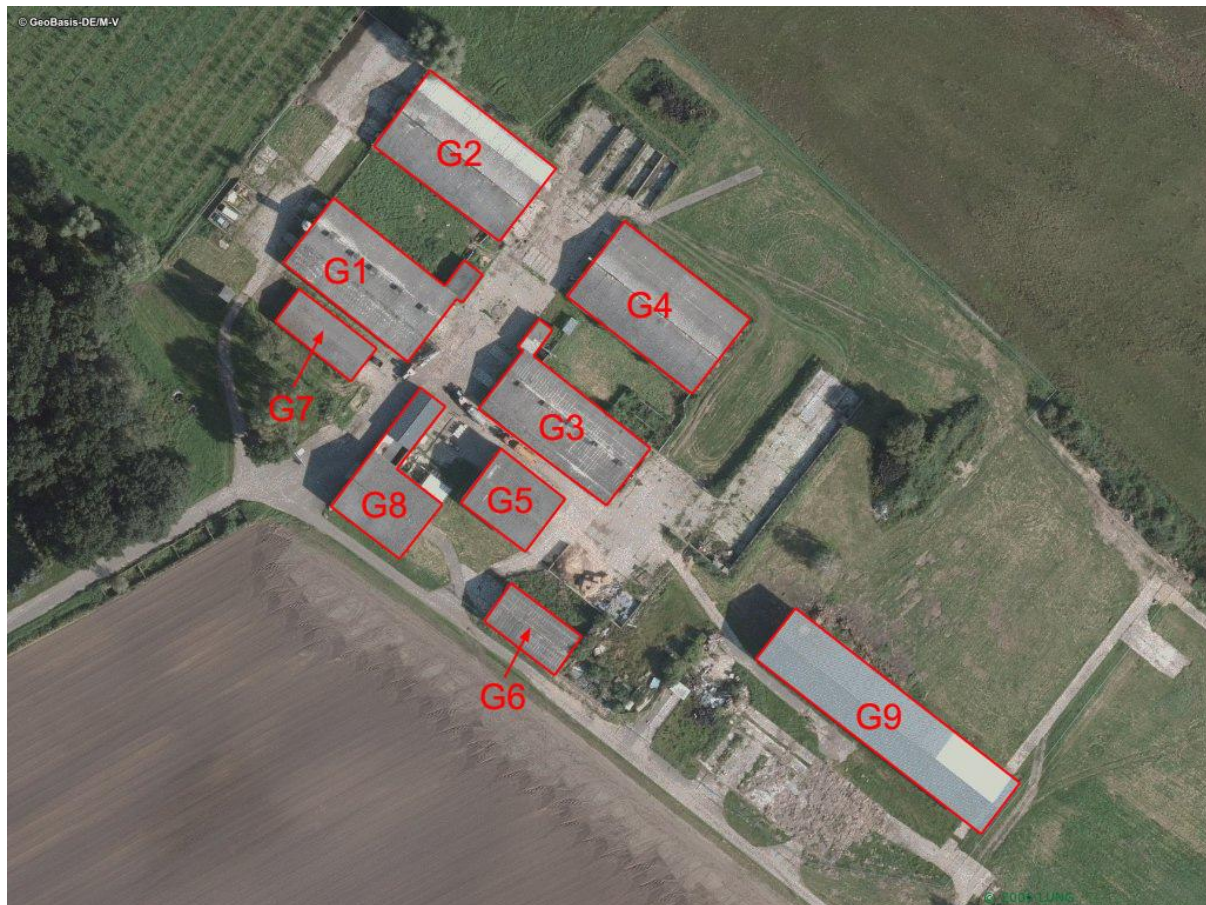
## Karte 1 - Gebäude

Die Nummerierung und räumliche Einordnung der kontrollierten Gebäude sind aus der Karte 1 zu entnehmen (s. Anlagen).

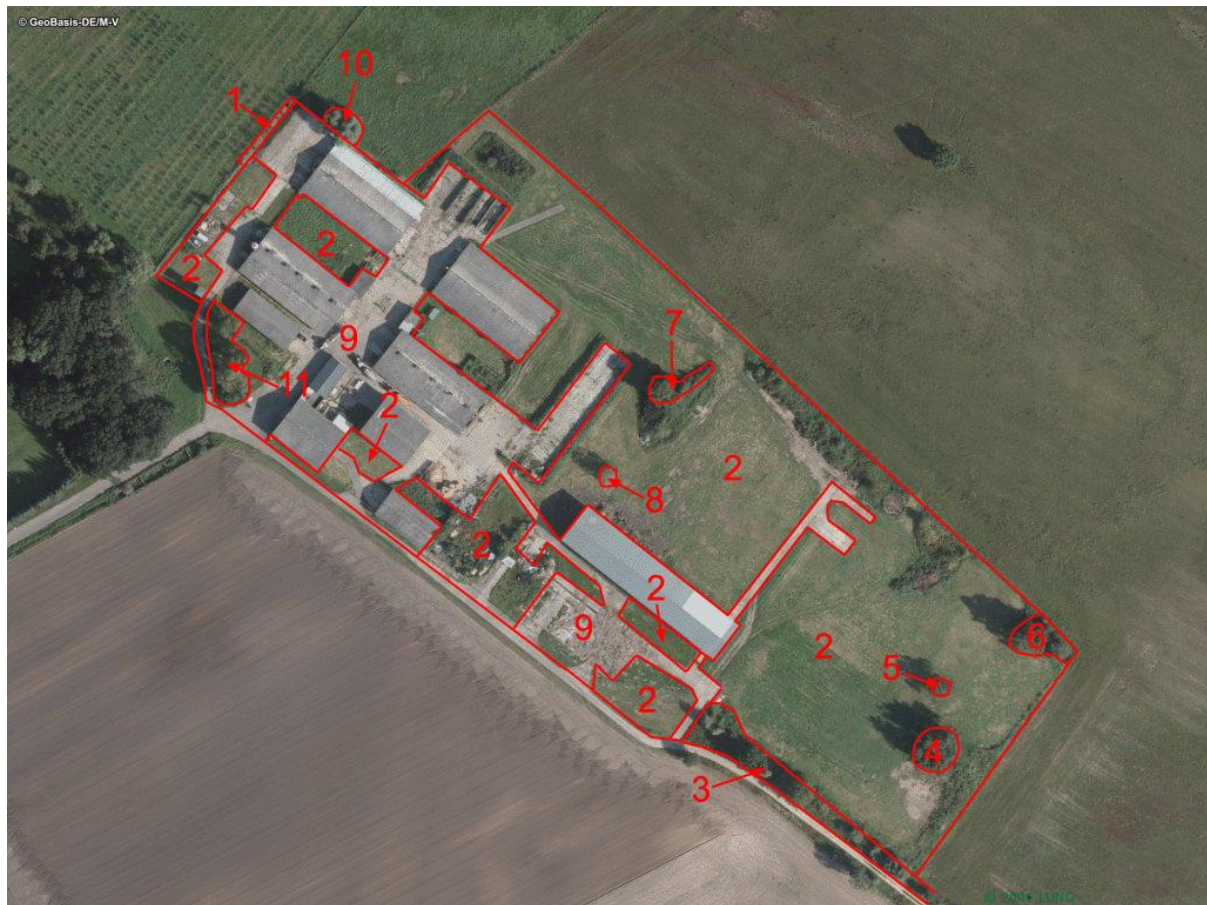
## Karte 2 - Biototypen

Die Nummerierung und räumliche Einordnung der erfassten Biotoptypen sind aus der Karte 2 zu entnehmen (s. Anlagen). Die tabellarische Aufstellung der Biotoptypen ist ebenfalls in den Anlagen enthalten (Tab. 3).

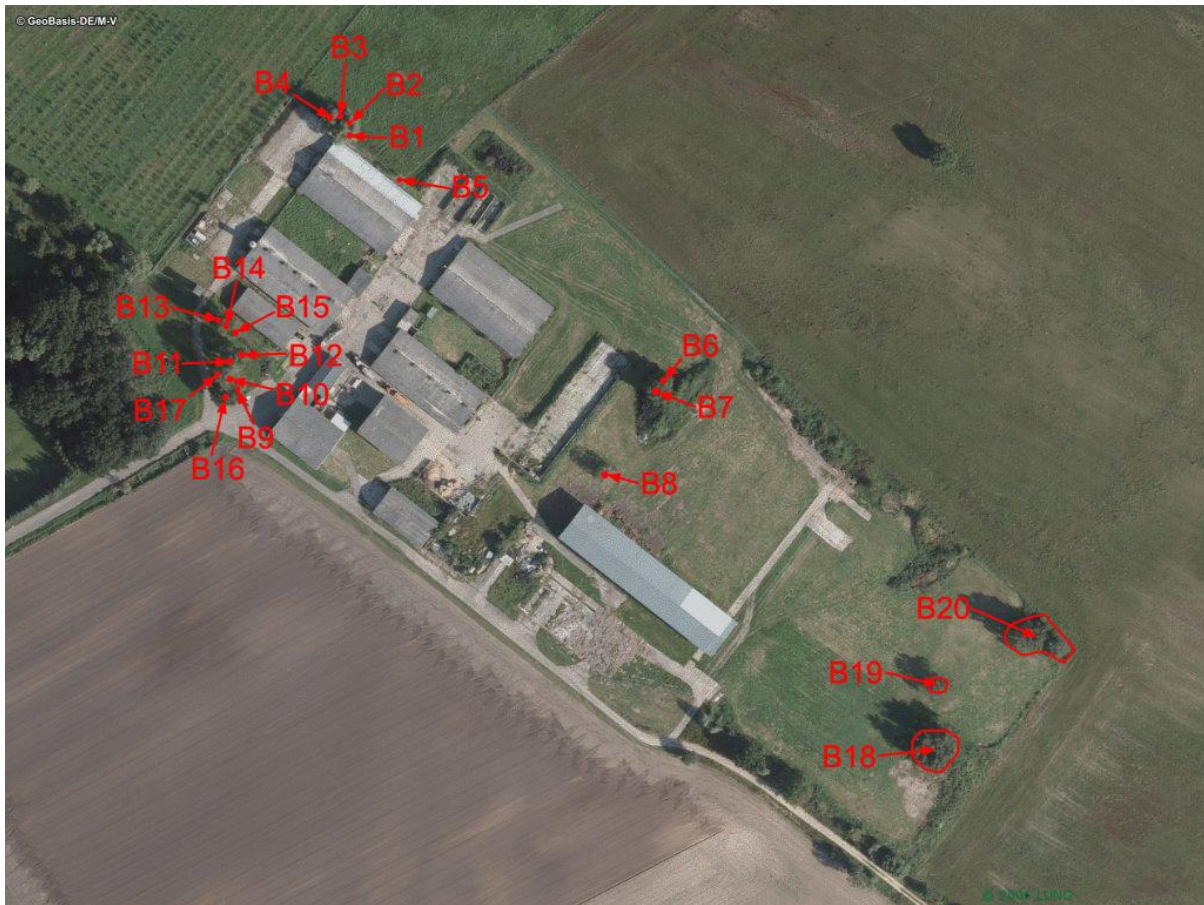
## Karte 3 - Bäume

Die Nummerierung und räumliche Einordnung der erfassten Bäume und Gehölze sind aus der Karte 3 zu entnehmen (s. Anlagen). Die tabellarische Aufstellung der Baumexemplare mit Angaben zu den BHD und zum Schutzstatus ist ebenfalls in den Anlagen enthalten (Tab. 4).

Im UR wurden insgesamt 17 Bäume einzeln mit der Nummerierung B1 bis B17 erfasst. Unter der Nummer B10 wurden zwei Fahl-Weiden, die unmittelbar nebeneinander stehen, zusammengefasst. In den ausgewiesenen Gehölzen B18 bis B20 (Biotope 4, 5 und 6) wurde auf eine punktgenaue räumliche Zuordnung der Bäume verzichtet. In diesen Einheiten wurde die Gesamtzahl der Bäume in Stärkeklassen eingeordnet angegeben.
