## Gemeinde Rastow, Amt Ludwigslust-Land

### B-Plan Nr. 11 „Solarpark Rastow II“

Endbericht Amphibienkartierung 2021

Projekt-Nr.: 31301-00

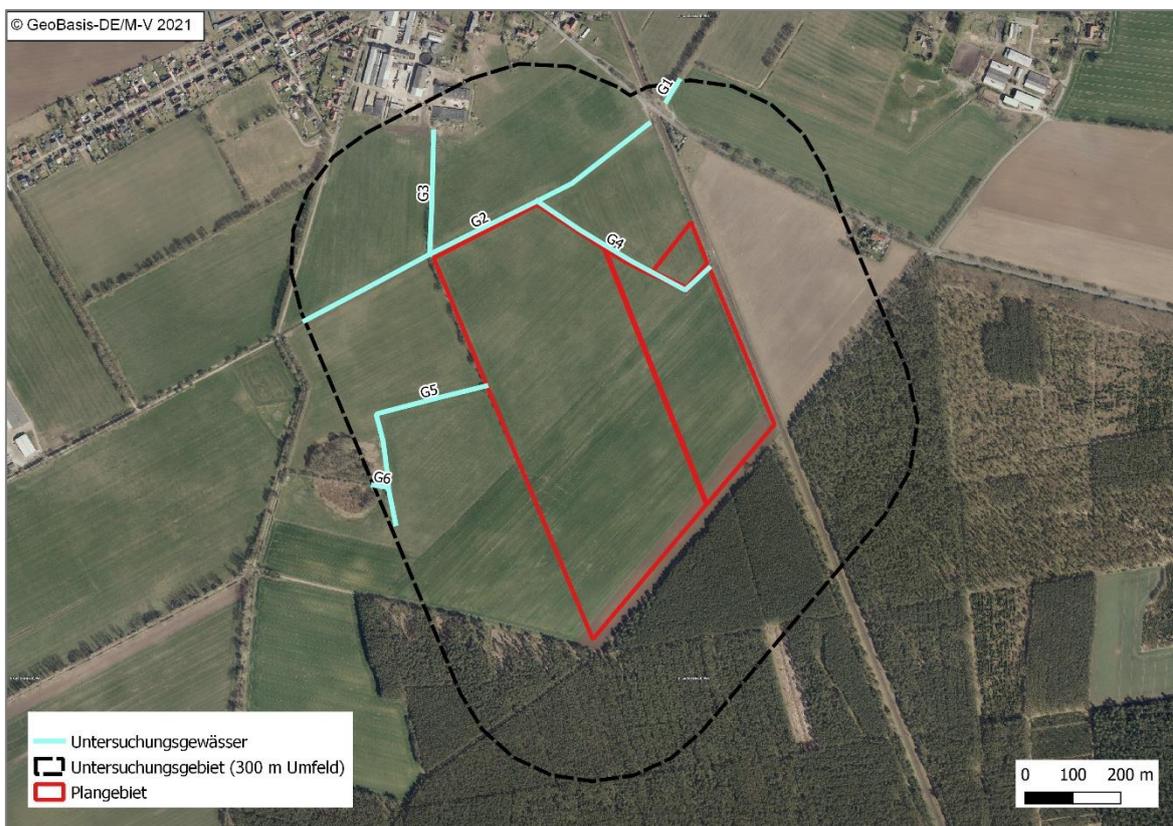
Abbildung 2: Lage des Untersuchungsgewässers der Amphibienkartierung 2021

Die Gewässer wurden vor Beginn der Untersuchungen auf dem Luftbild lokalisiert und in Feldkarten eingetragen. Während der ersten Gebietsbegehung am 21.04.2020 wurden sie auf ihre Habitateignung überprüft und mit fortlaufenden Identifikationsnummern (G1-G6) versehen. Die Lage der untersuchten Gewässer ist in Abbildung 2 dargestellt.

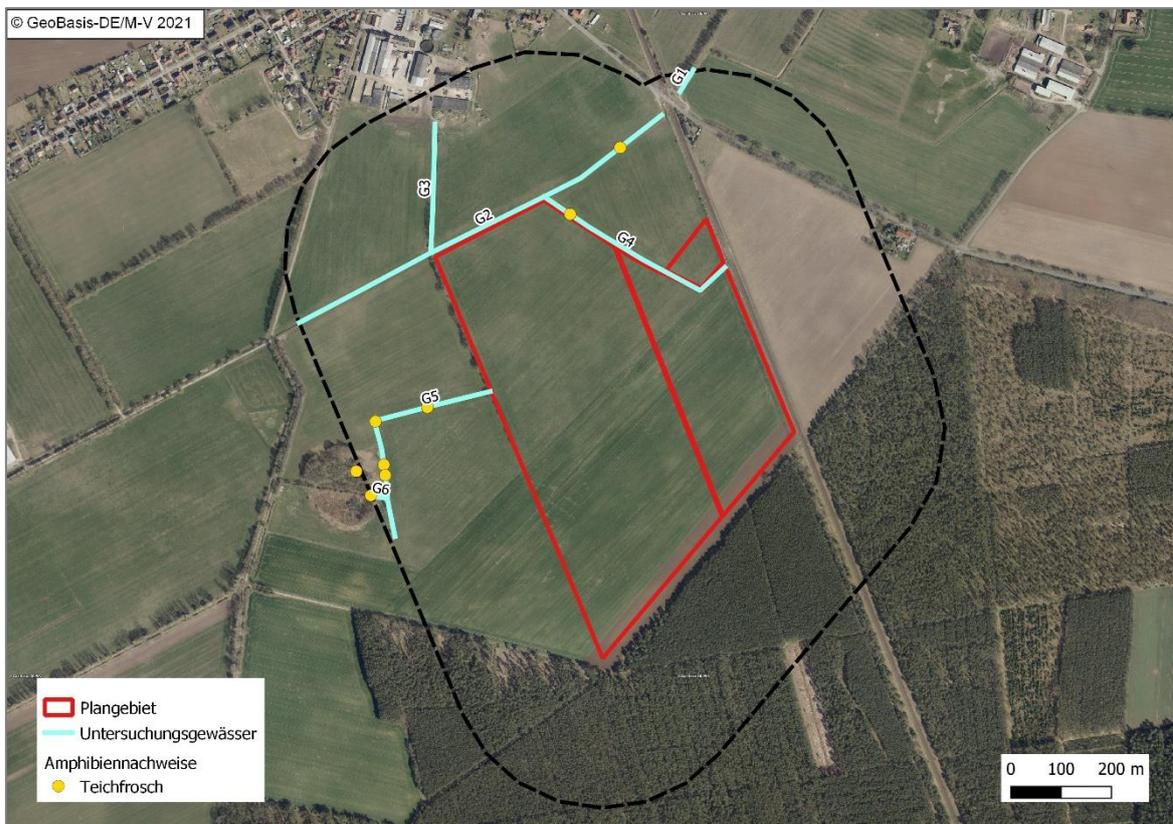
Abbildung 3: Darstellung der Fundorte der nachgewiesenen Amphibien

Im Untersuchungsgebiet wurde lediglich der Teichfrosch kartiert. Er wurde in vier Gewässern (G2, G4, G5 und G6) des Untersuchungsgebietes visuell und akustisch sowie mittels Kescherfängen erfasst. Ein Reproduktionsbeleg konnte im südlichen Bereich des Graben G5 erbracht werden.

Der Abbildung 3 sowie Tabelle 2 sind die Fundorte der Teichfrösche zu entnehmen.

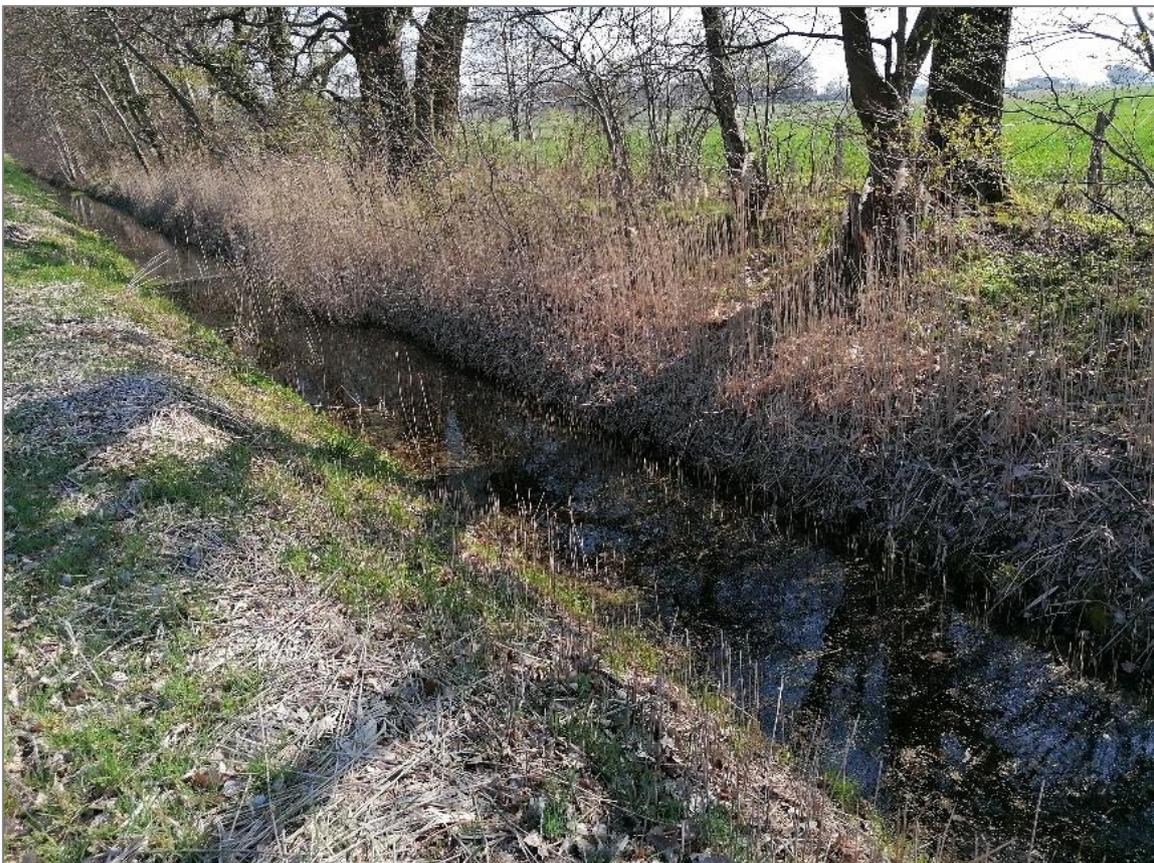
*Abbildung 4: Graben G1 am 21.04.2021*

Der Graben G1 ist flach ( $< 50$  cm) und schmal ( $< 1$  m breit). Er steht mit G2 über eine Verrohrung in Verbindung. Der Graben wird von Schilf gesäumt und befindet sich an der Grenze zwischen Kuhweide im Nordwesten und Gehölzen im Südosten. Letztere sorgen für einen hohen Beschattungsgrad des Gewässers (s. Abbildung 4).

Der Graben war ab Mai nicht mehr zugänglich (geschlossene Weide), weshalb die weiteren Kartierungen lediglich durch Verhören von Rufern vom Weidentor aus stattfanden. Das Gewässer trocknete vermutlich im Verlauf der Untersuchungen aus.

In dem Gewässer wurden keine Amphibien im Zuge der Kartierung 2021 nachgewiesen.

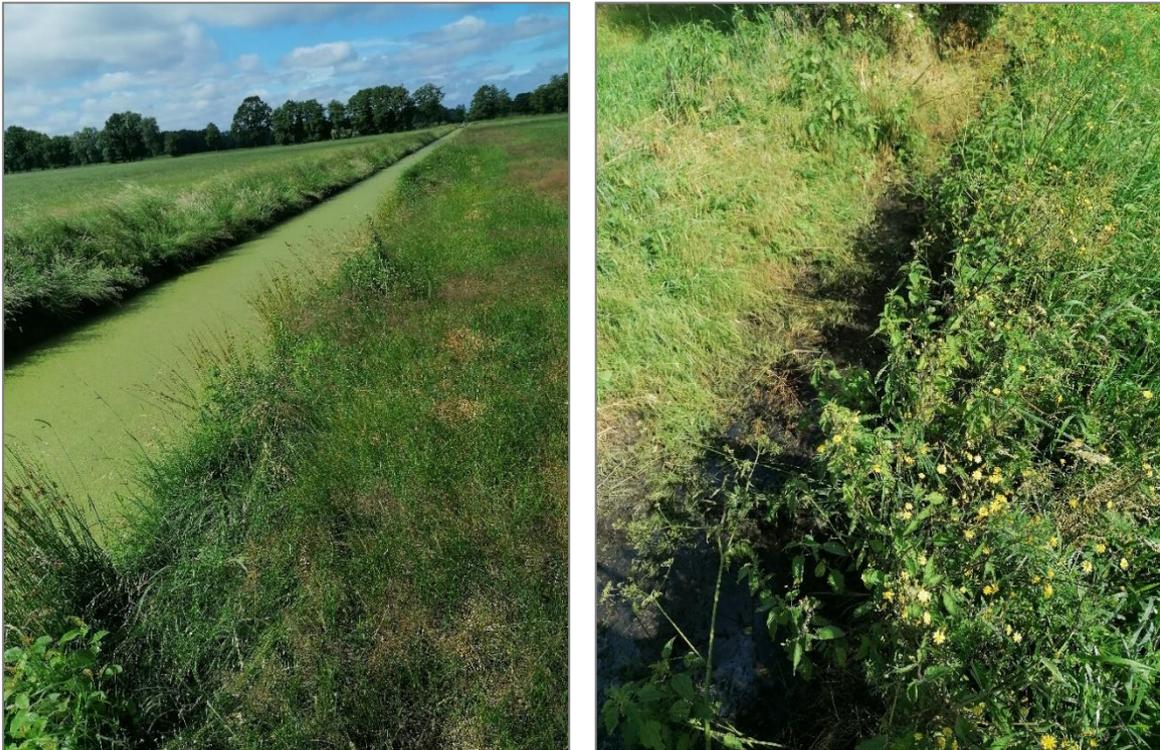
Abbildung 5: Graben G2 (links) und Graben G3 (rechts) am 22.06.2021

Der Hauptgraben (G2) ist im Nordosten  $> 1$  m tief und 2-4 m breit. Er wird im Übergangsbereich zu G3 gestaut, weshalb der Wasserstand im westlichen Teil des Grabens wesentlich niedriger ist. Zudem ist der Graben hier schmaler ( $< 1$  m). Im Sommer wurde insbesondere der westliche Teil des Grabens stark durch die Ufervegetation bewachsen (s. Abbildung 5).

In dem Gewässer wurde ein Teichfrosch nachgewiesen.

Der Graben G3 ist flach und schmal (< 50 m breit). Er trocknete während der Untersuchungen beinahe gänzlich aus: Im Juni war lediglich mit Lemna bedeckter stark riechender Schlamm vorzufinden sowie einwachsende Gräser aus der Ufervegetation (s. Abbildung 5). Im Westen wird er von einer Erlenreihe umsäumt, welche das Gewässer z. T. beschattet. In dem Gewässer wurden keine Amphibien nachgewiesen.

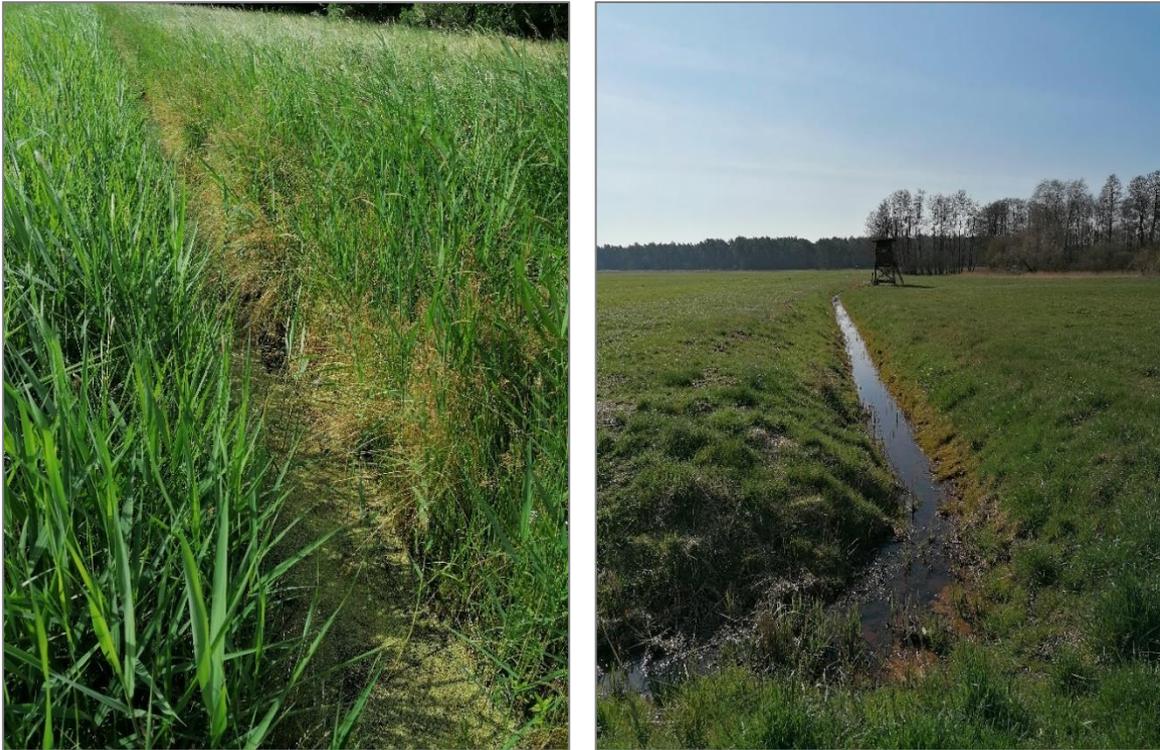
Abbildung 6: Graben G4 (links) am 22.06.2021 und G5 (rechts) am 21.04.2021

Der Graben ist > 1 m tief und 2-4 m breit. Er wird z. T. von Schilf umgeben, welches besonders im Westen das gesamte Gewässer einnimmt (s. Abbildung 6).

In dem Gewässer wurde ein Teichfrosch nachgewiesen.

Graben G5 beginnt an einer Gehölzreihe im Osten, fließt an der Niederung bei G6 vorbei und mündet im Grünland. Er ist schmal (ca. 0,5 m breit), flach (ca. 0,5 m tief) und im Sommer stark durch die Ufervegetation aus insbesondere Schilf zugewachsen (s. Abbildung 6).

In dem Gewässer wurden wiederholt Teichfrösche nachgewiesen. Zudem gelangen hier der Reproduktionsnachweise (10 Larven) der Art.

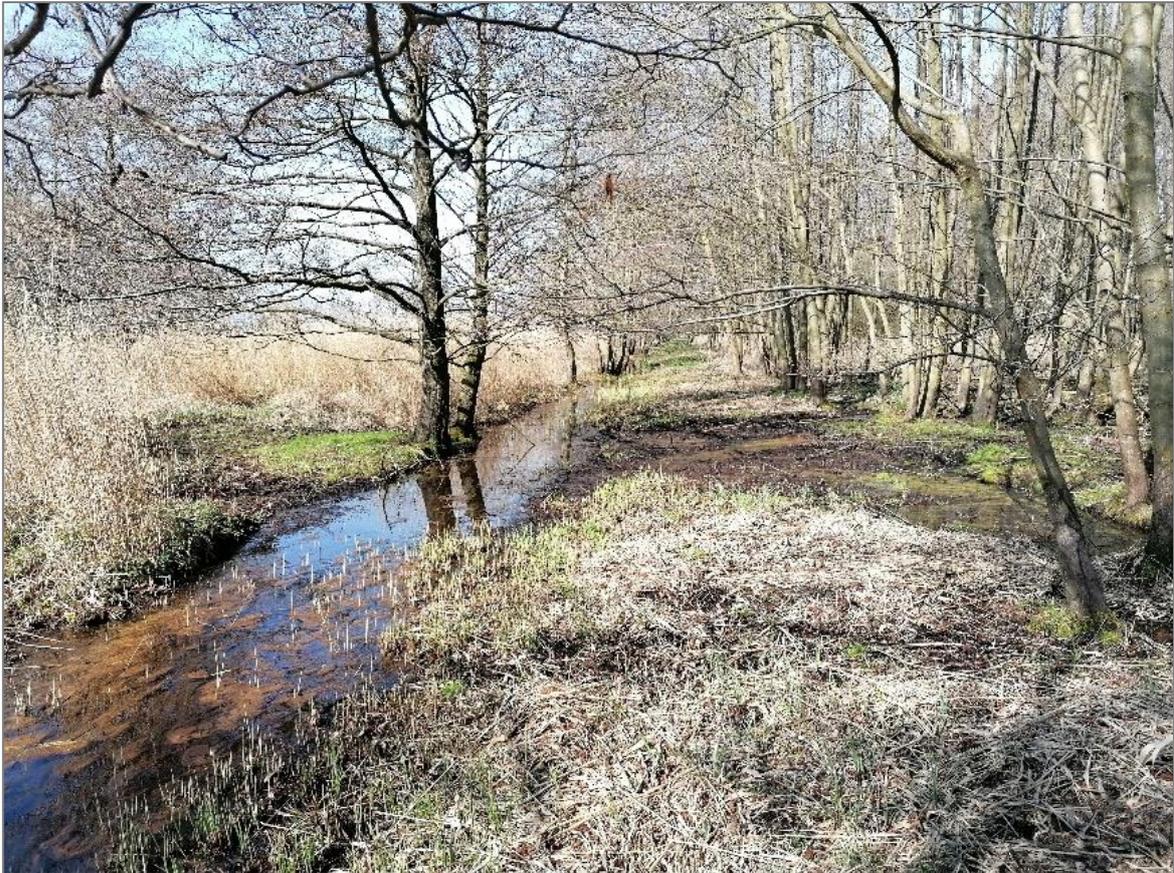
*Abbildung 7: Graben G6 am 21.04.2021*

Der Graben G6 führt in die östlich angrenzende Niederung und verläuft dort mäandrierend und naturnah. Er ist stark beschattet von den umgebenden Gehölzen und trotz einer Breite von 1-1,5 m nur ca. 20 cm. Im Verlauf der Untersuchungen trocknete er vollständig aus (s. Abbildung 7).

In dem Gewässer (bzw. in der Niederung westlich des Gewässers) wurden wiederholt Teichfrösche nachgewiesen.
