**Ergänzungsunterlage**  
**Anlagen am Kurhaus Bad Sülze, Flurstück-Nummer 26/1**  
**zur**  
**Denkmalpflegerischen**  
**Zielstellung Kurpark Bad Sülze**  
**(Landkreis Vorpommern-Rügen)**  
**von Mai 2020**

November 2023

Ergänzungsunterlage  
Anlagen am Kurhaus Bad Sülze, Flurstück-Nummer 26/1  
zur  
Denkmalpflegerischen  
Zielstellung Kurpark Bad Sülze  
(Landkreis Vorpommern-Rügen)  
von Mai 2020

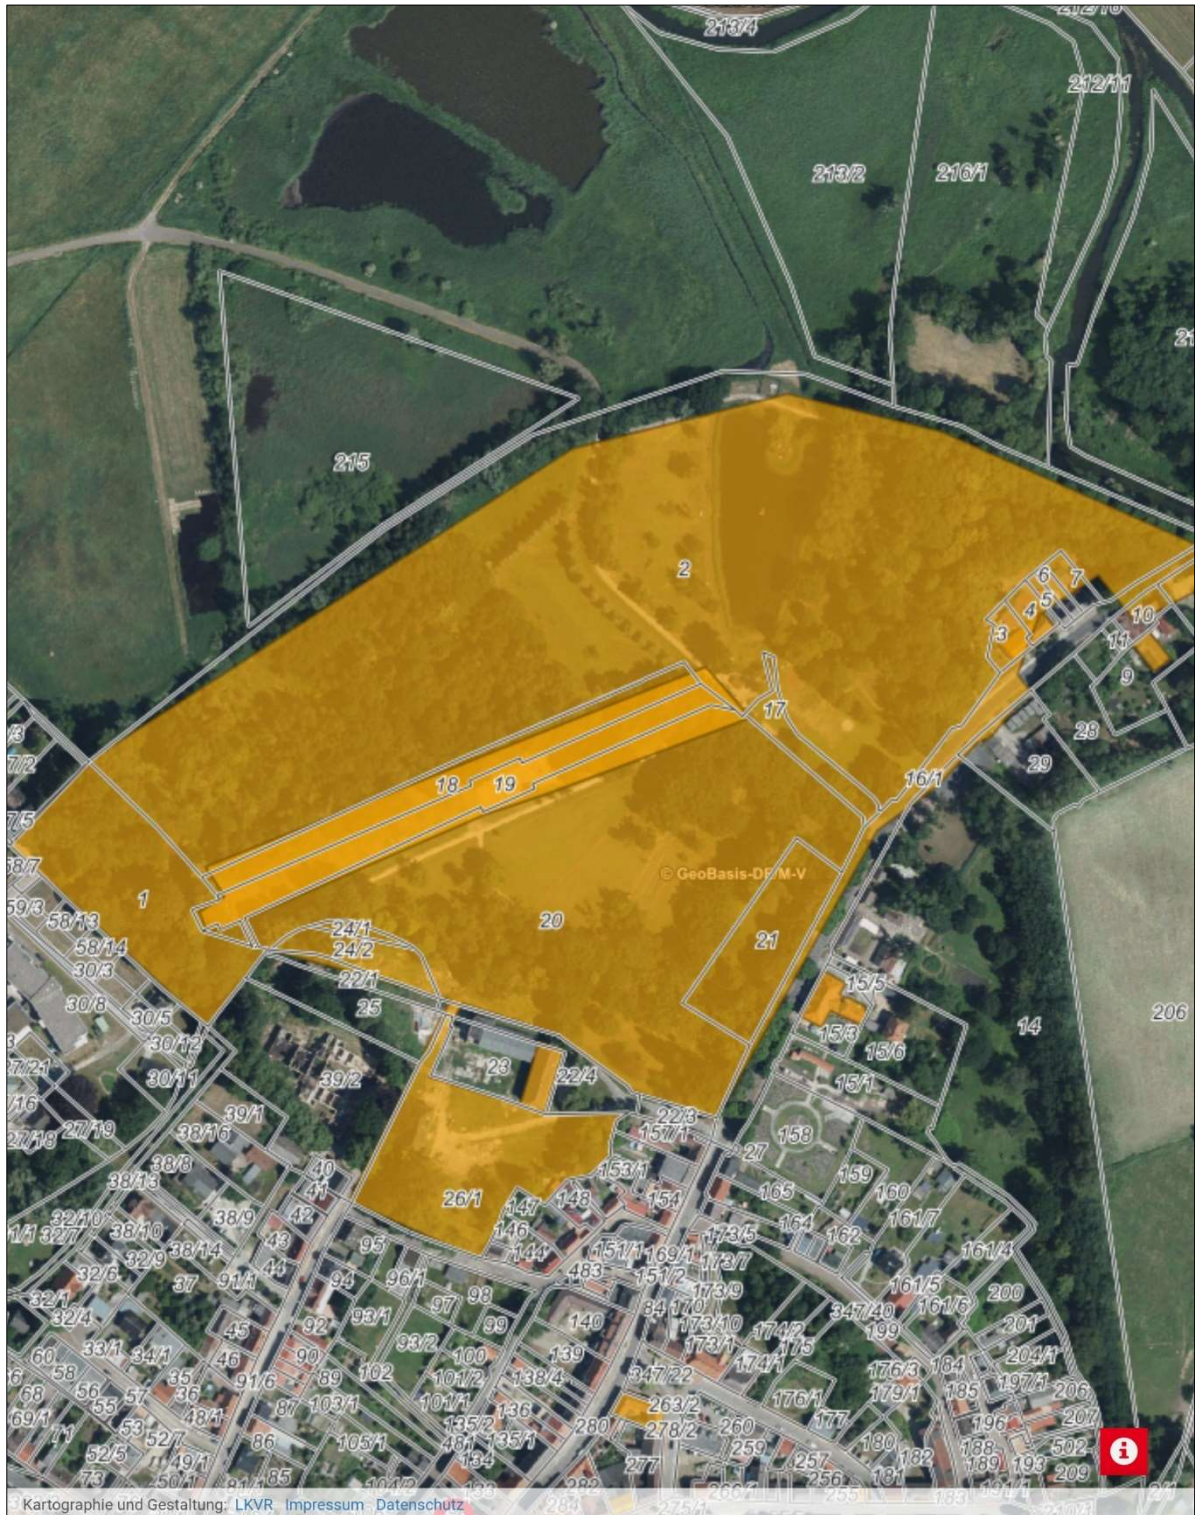
Baudenkmal 10075 Sanatorium (ehem. Kurhaus, Reste des Gradierwerks und Park), Karte der Denkmalabgrenzung; im Süden das Flurstück 26/1, das dem Untersuchungsgebiet entspricht (Quelle: GeoPORT.VR, abgerufen: 08.10.2023)

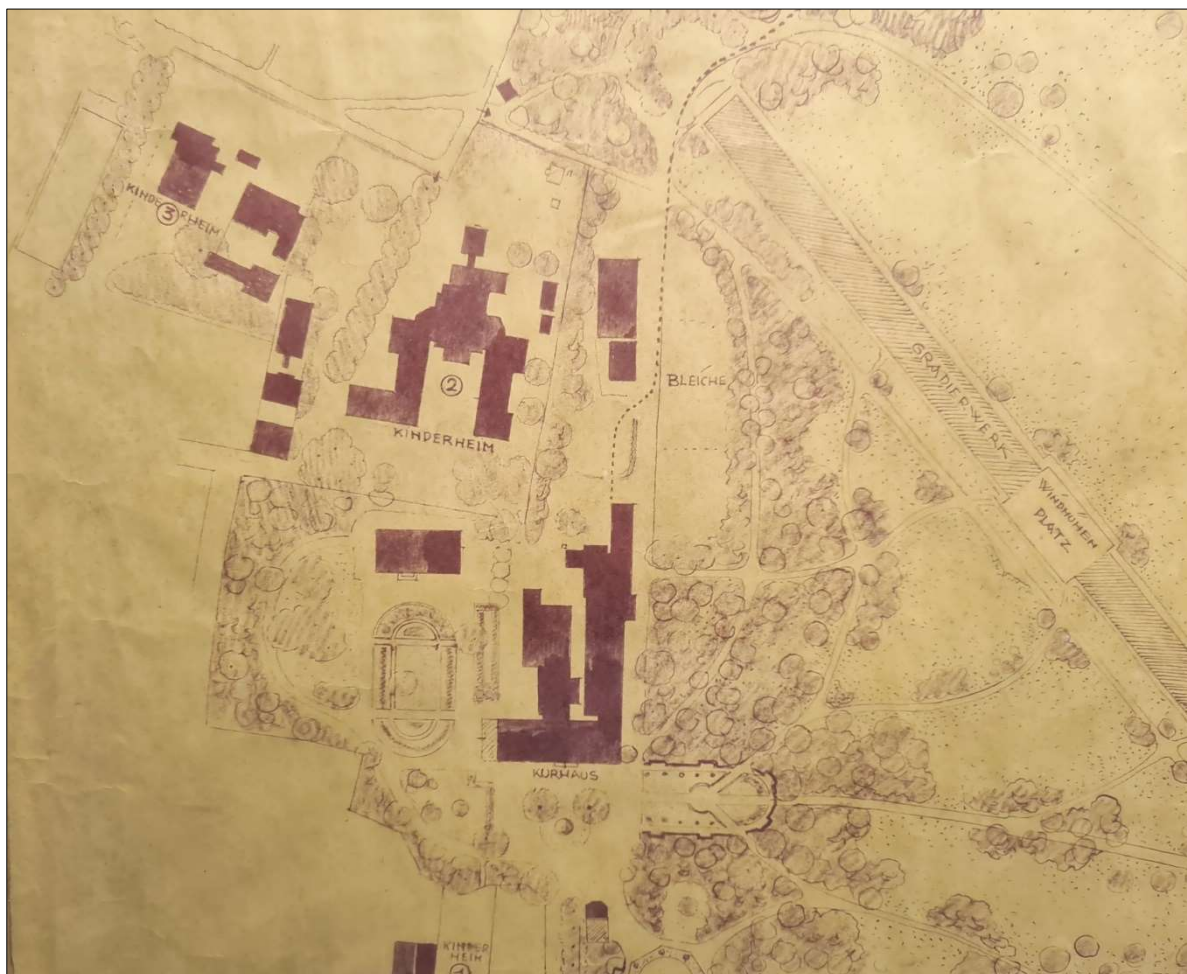
Abb. 03: Kurpark Rheuma- und Kinderheilstätte Bad Sülze, Rostock im März 1952, Lehmann Gartenarchitekt, Maßstab 1:1.000; Ausschnitt, unmaßstäblich verkleinert (Quelle: Salzmuseum Bad Sülze)

Aus den Beständen des Salzmuseums Bad Sülze stammen eine von dem Rostocker Gartenarchitekten Arno Lehmann (1887-1985) gezeichnete und kolorierte Ansicht der Kuranlagen aus der Vogelperspektive mit dem Titel „Kurpark Sol- und Moorbad Sülze“ von 1928 (s. Abb. 02) sowie ein ebenfalls von Arno Lehmann gezeichneter Plan „Kurpark Rheuma- und Kinderheilstätte Bad Sülze“ im Maßstab 1:1.000 (s. Abb. 03), datiert mit ‚März 1952‘.

Angaben zur Gestaltung des Gartens am Kurhaus geben eine von dem Rostocker Gartenarchitekten Arno Lehmann (1887-1985) gezeichnete und kolorierte Ansicht der Kuranlagen aus der Vogelperspektive mit dem Titel „Kurpark Sol- und Moorbad Sülze“ von 1928 (s. Abb. 02) wieder sowie ein ebenfalls von Arno Lehmann gezeichneter Plan „Kurpark Rheuma- und Kinderheilstätte Bad Sülze“ im Maßstab 1:1.000 (s. Abb. 03), datiert mit ‚März 1952‘ und ein nicht datierter Plan (s. Abb. 04) sowie einige historische Aufnahmen (s. Abb. 14-21).

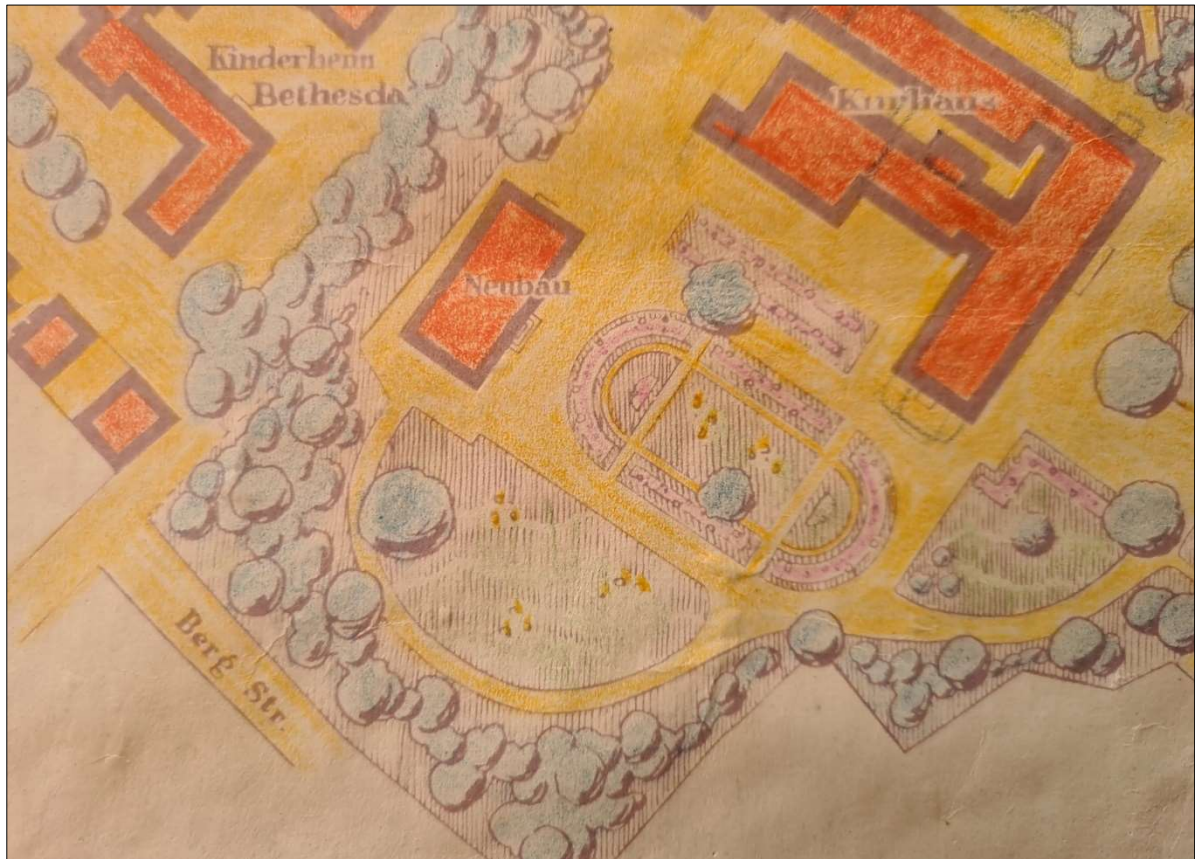
Abb. 04: Rheuma- und Kinderheilstätte Sol- und Moorbad Bad Sülze der Sozialversicherungsanstalt Mecklenburg, o. J., Maßstab 1:1.000; Ausschnitt, unmaßstäblich verkleinert (Quelle: Salzmuseum Bad Sülze)

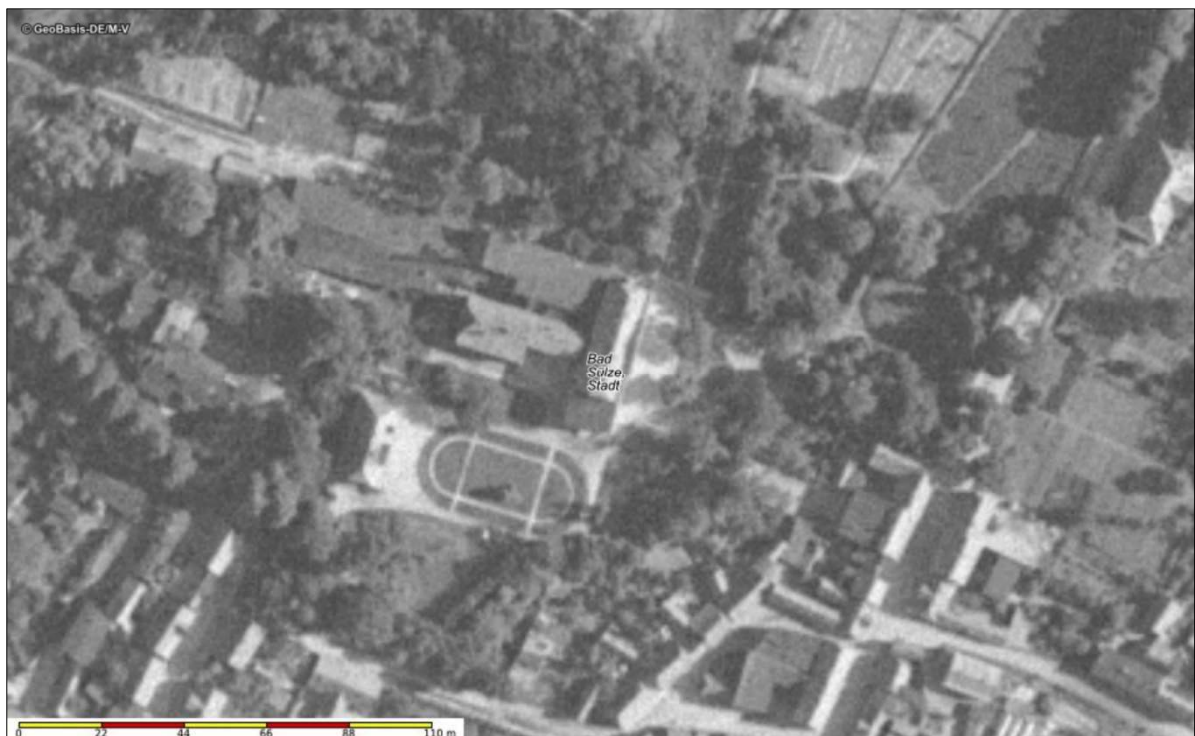
Abb. 05: Bad Sülze Kurhaus und Kurgarten, historisches Luftbild 1953 (WMS\_MV\_DOP1953, Quelle: <https://www.geoportal-mv.de/portal/Geodatenviewer/GAIA-MVlight>) (abgerufen 24.10.2023); unmaßstäblich vergrößert

Die Gartenbereiche um das Alte Kurhaus, gut erkennbar noch in einer Luftbildaufnahme aus dem Jahr 1953 (s. Abb. 05), sind aktuell nur noch rudimentär vorhanden. Der frühere Rosengarten zwischen Kurhaus und Neubau von 1929 ist nicht mehr existent, die Fläche ist vollständig devastiert (s. Abb. 35-42). Erkennbar geblieben in der Struktur ist die Zufahrt mit dem Rondell und den zwei alten Lindenbäumen vor der Ostseite des Alten Kurhauses (s. Abb. 30-32). Das heutige Fehlen von Wegeverbindungen im südlichen Parkbereich, vor allem zwischen Kurhaus und Gradierwerk, steht in Zusammenhang mit dem Funktionsverlust des Kurhauses als Kurbetrieb (Stilllegung 1993) bzw. dem Abriss des Gradierwerks in den 1970er Jahren. Die Schmuckbeete und Zierflächen am Alten Kurhaus, die je nach aktueller Gartenmode im Laufe der Jahrzehnte mehrfach überarbeitet wurden, existieren heute nicht mehr bzw. sind pflegeextensiven Wiesenbereichen gewichen. Durch die

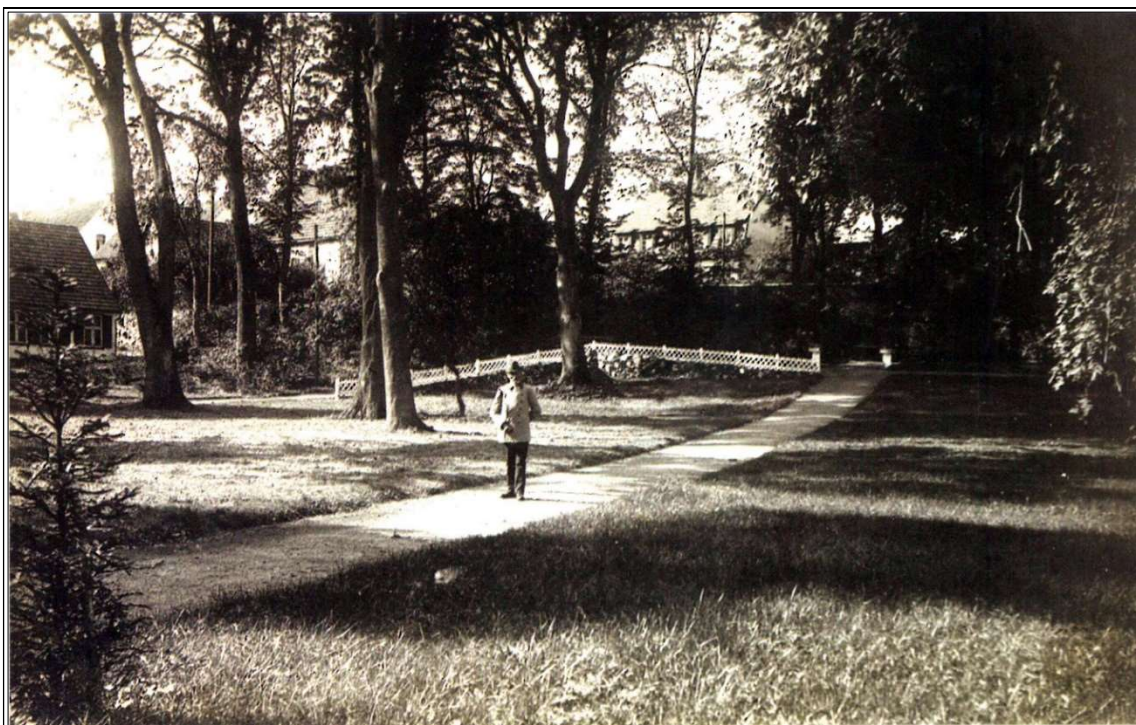
Abb. 11: Partie im Kurgarten südlich vom Kurhaus, um 1910 (Quelle: Salzmuseum Bad Sülze)

Mit dem Preußischen Messtischblatt in der Aufnahme von 1884 (s. Abb. 01) ist für die 2. Hälfte des 19. Jahrhunderts eine Darstellung der gärtnerischen Anlagen um das Kurhaus überliefert. Dieser für geruhsame Spaziergänge gedachte, zumeist geometrisch mit rechtwinkliger Wegeführung angelegte Kurgarten war eine „wohlgepflegte Anlage rund um das Kurhaus mit hohen Bäumen, Blumenrabatten, Rasenflächen und Heckenspalieren“<sup>6</sup> (s. Abb. 10, 11, 18, 19).

Zur letztgenannten Kategorie gehören zwei Stieleichen (Baum-Nr. 24 u. 28 *Quercus robur*; s. Abb. 38), die heute mit ihren mächtigen Kronen eine markante Baumgruppe bilden. Mit Stammumfängen von 4,10 m und 4,90 m besitzen diese beiden Eichen ein Standalter von ca. 185-200 Jahren, d.h. sie stehen seit den Anfängen des Kurbetriebs im Jahr 1824 auf dem Flurstück 26/1, also dem ehemaligen Kurgarten (s. Abb. 11).

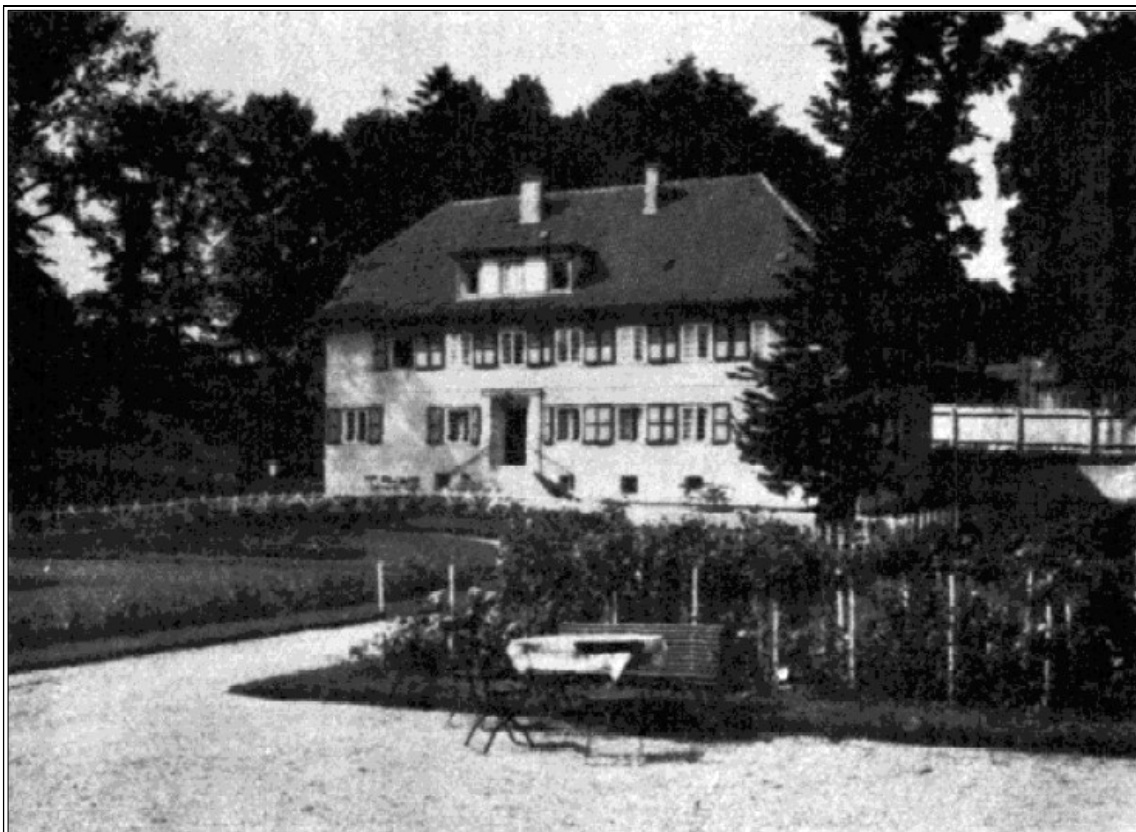
Abb. 14: Südlich vom Kurhaus: Der Rosengarten am Neubau von 1929 (diagnostisches und therapeutisches Institut), im Hintergrund rechts: die auf einem erhöhten Plateau liegende Kinderheilstätte „Bethesda“, 1933 (Aufnahme: Erwin Clasen, Quelle: Curschmann 1933, S. 117)

Zwischen dem Kurhaus und dem 1929 eröffneten Neubau (s. Abb. 14 u. 15), wo neben Zimmern für Kurgäste das ‚Diagnostische und Therapeutische Institut‘ untergebracht war, lag als große ovale Fläche ein gepflegter Rosengarten (s. Abb. 14-16, 21). Die Eingangsbereiche zum Park am Kurhaus waren weiterhin formal gestaltet und über die Jahre in den jeweiligen Moden bepflanzt worden (s. Abb. 18 u. 19).

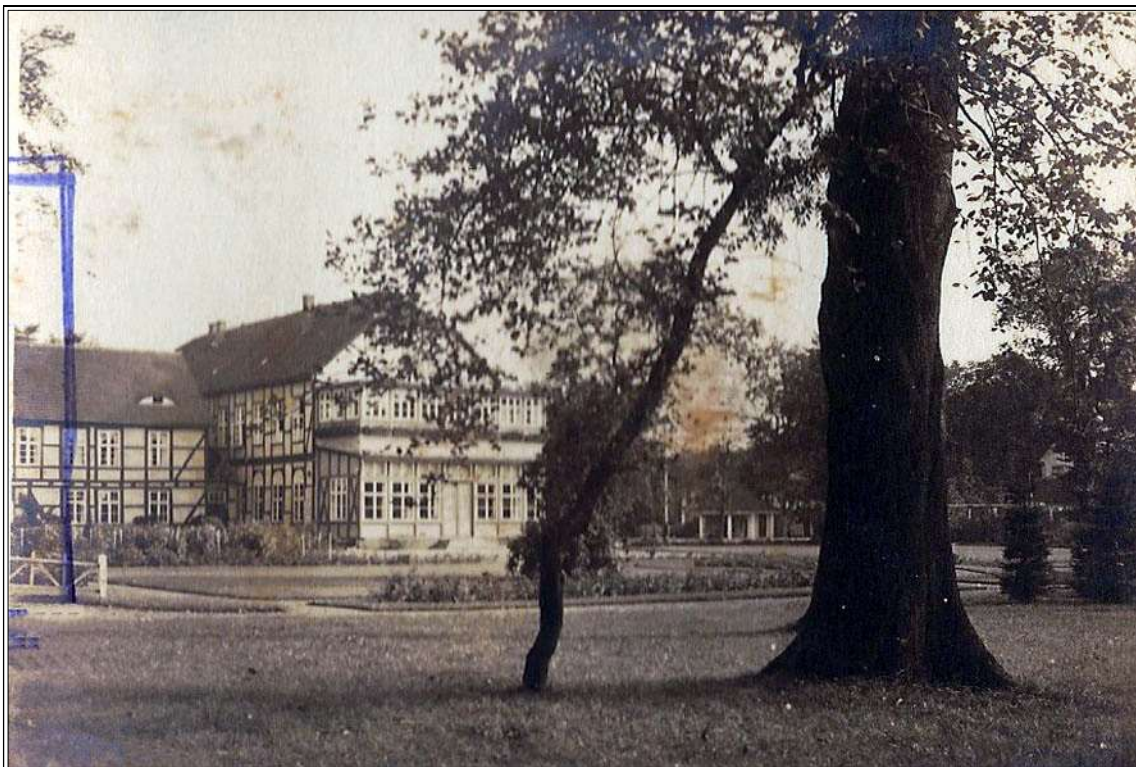
Abb. 16: Der Rosengarten zwischen Kurhaus und dem diagnostischen und therapeutischen Institut, im Hintergrund rechts mittig: die Trinkhalle am Kurhaus, um 1933 (Aufnahme: Erwin Clasen, Quelle: Privatarchiv J. Clasen)

Beim Kurhaus war lediglich die an der Zufahrt liegende Ostfassade glatt verputzt, vor der eine halbrunde Vegetationsfläche mit zwei Bäumen die Vorfahrt schmückte (s. Abb. 06, 07, 09, 13, 20). Die übrigen drei Seiten sowie der Flügel an der Nordwestecke waren in Fachwerkbauweise ausgeführt (s. Abb. 16 u. 18). Dem Kurhaus wurden später im Westen ein weiterer Flügel und um 1900 an der Südfassade eine geschlossene Veranda angebaut (s. Abb. 08, 12, 16, 21).

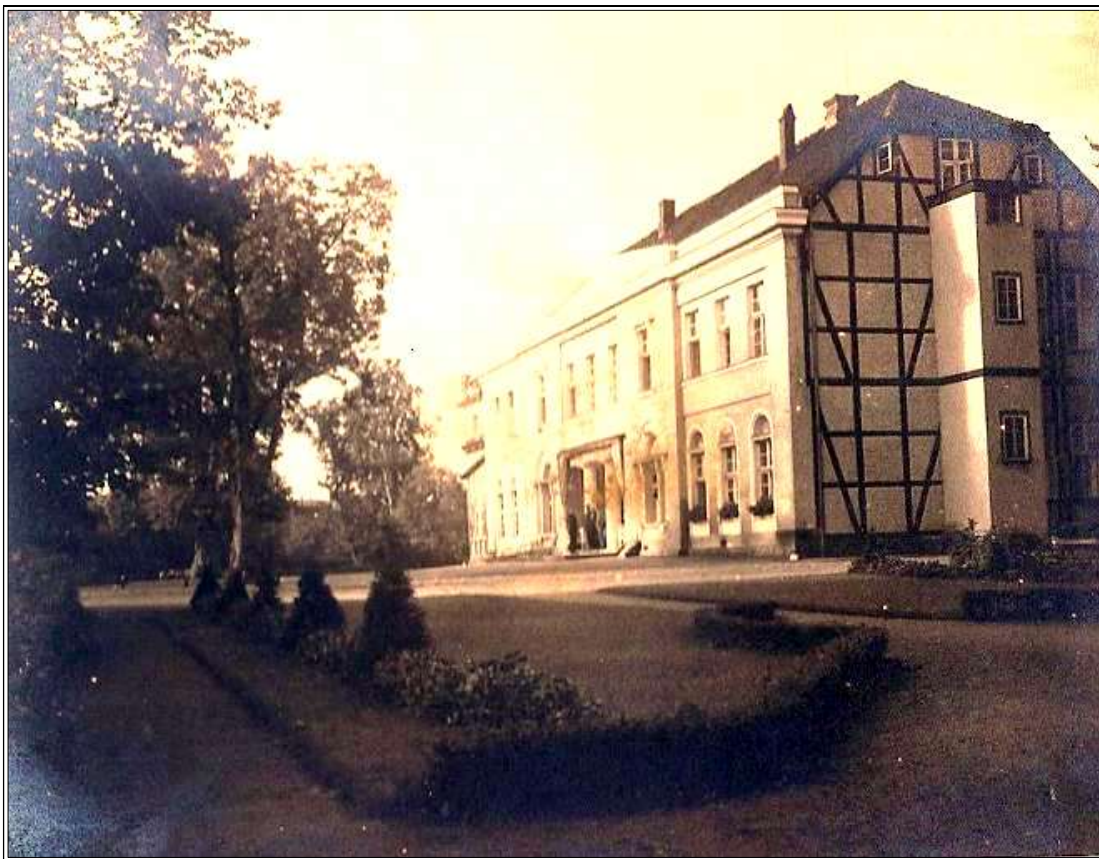
Abb. 18: Formal gestaltete Gartenpartie nördlich am Kurhaus, Blick nach Süden, um 1930 (Aufnahme: Erwin Clasen, Quelle: Privatarhiv J. Clasen)

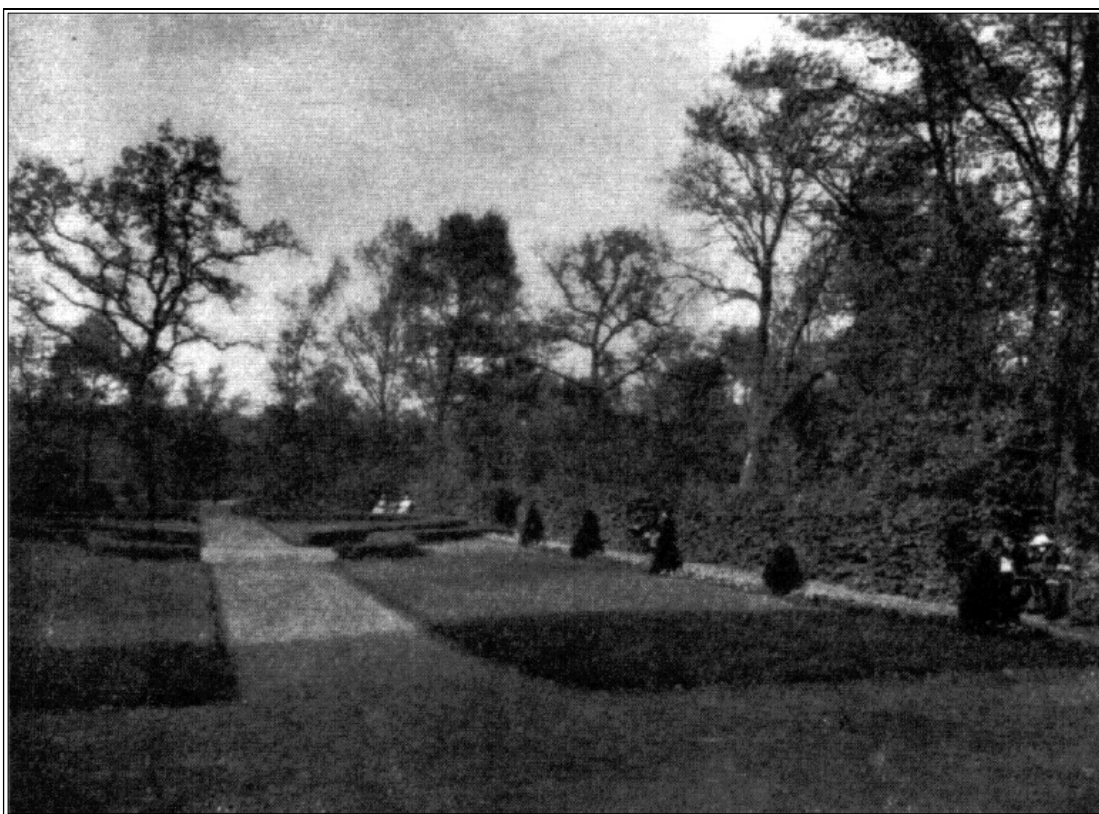
Abb. 19: Formal gestaltete Gartenpartie nördlich am Kurhaus, Blick nach Norden, 1934 (Quelle: Anonymus (L. R.) 1934, S. 304)

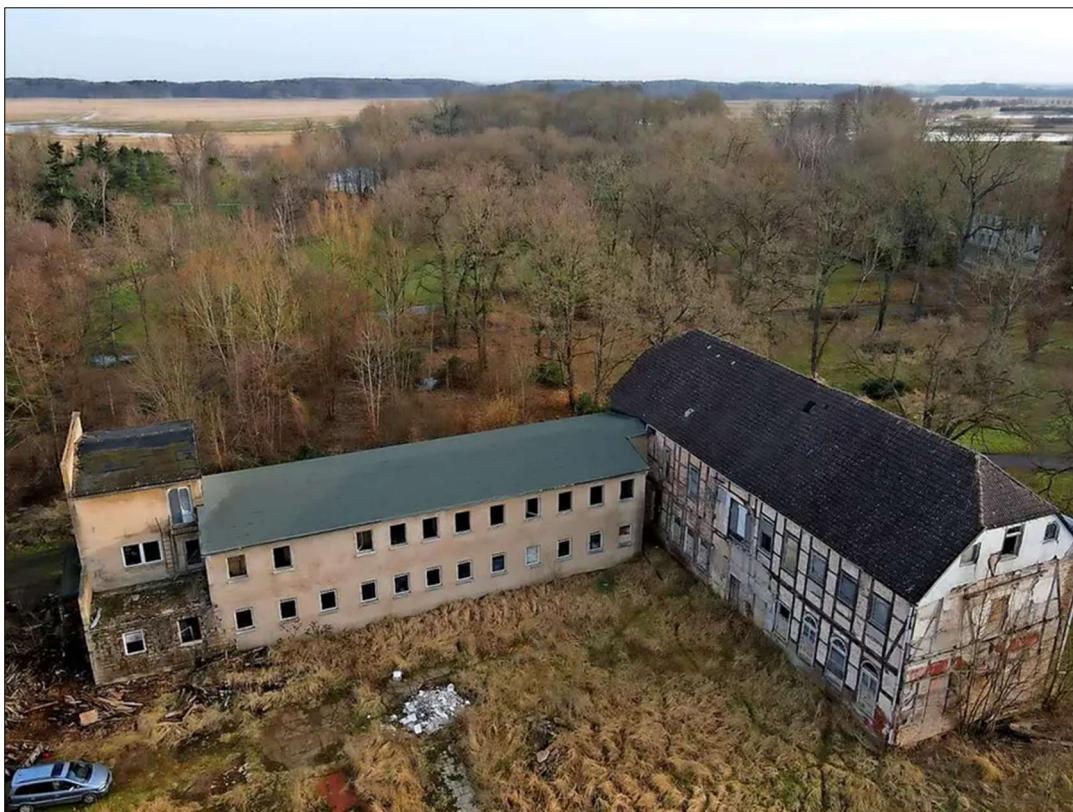
Abb. 27: Rückansicht des alten Kurhauses, bereits abgerissen der Anbau an der Südfassade (Quelle: [www.ostsee-zeitung.de](http://www.ostsee-zeitung.de), Bad Sülze: Altes Kurhausgelände wird Baustelle, vom 24.04.2021, Quelle Foto: Marcel Kapschefsky)

Die Gebäude des nun „Alten Kurhauses“ und des früheren Institutsgebäudes befinden sich heute in Privatbesitz und stehen seit geraumer Zeit leer (s. Abb. 26-27). Ebenfalls leerstehend und vom Verfall bedroht waren die Gebäude der früheren Kinderheilstätte „Bethesda“ (s. Abb. 29), sie sind mittlerweile abgerissen.

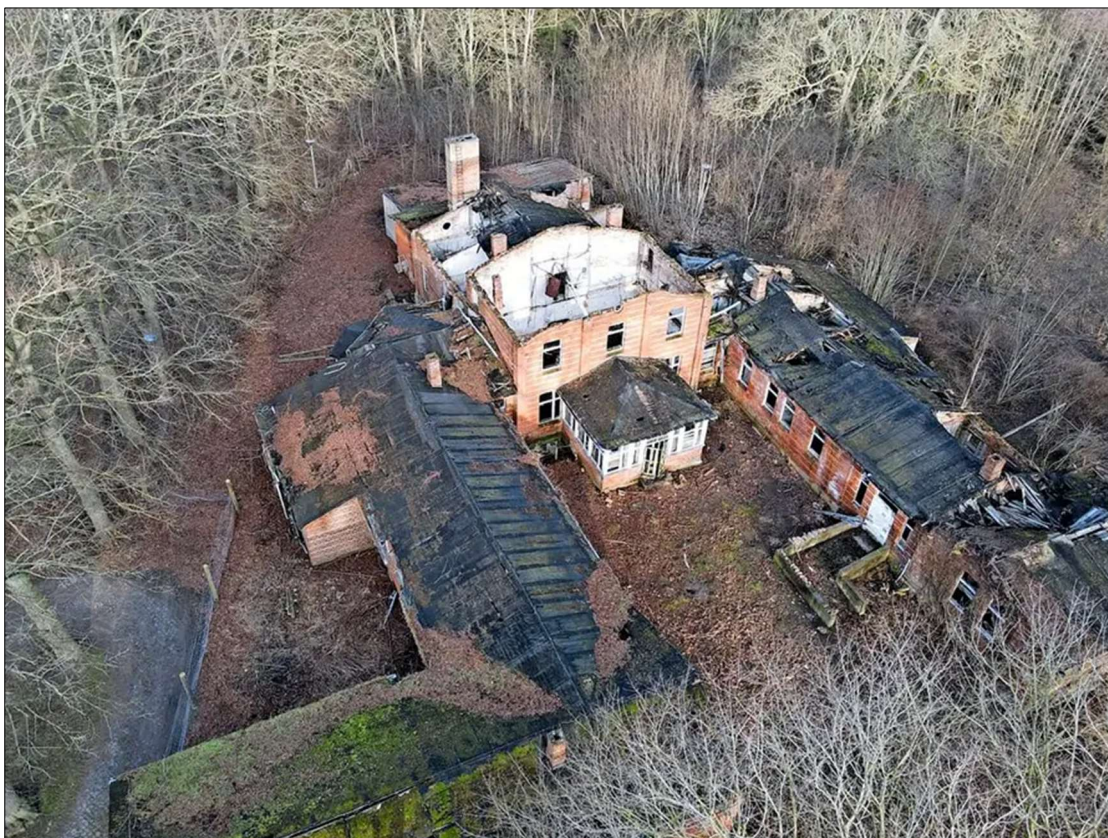
Abb. 29: Verfallene Gebäude der ehemaligen Kinderheilstätte „Bethesda“ (Quelle: [www.ostsee-zeitung.de](http://www.ostsee-zeitung.de), Bad Sülze: Altes Kurhausgelände wird Baustelle, vom 24.04.2021, Quelle Foto: Marcel Kapschefsky)

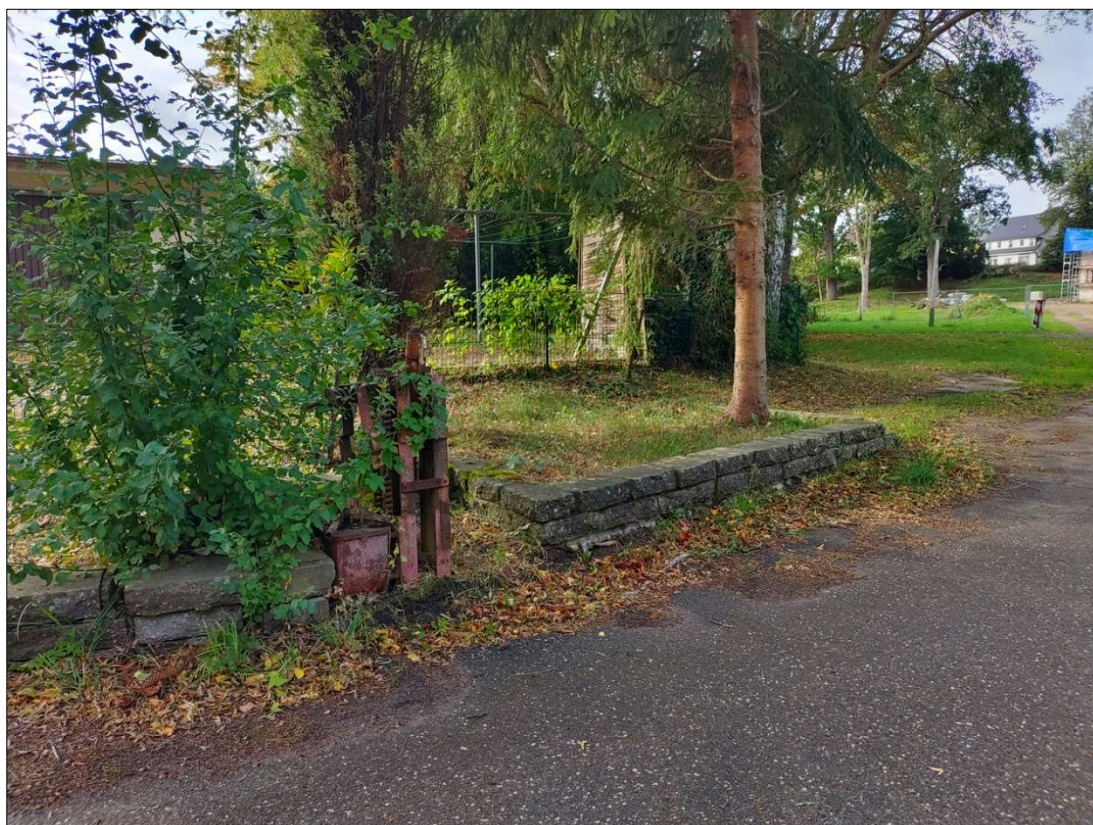
Abb. 31: Zufahrt zum Alten Kurhaus, Relikt einer Schranke (04.10.2023)

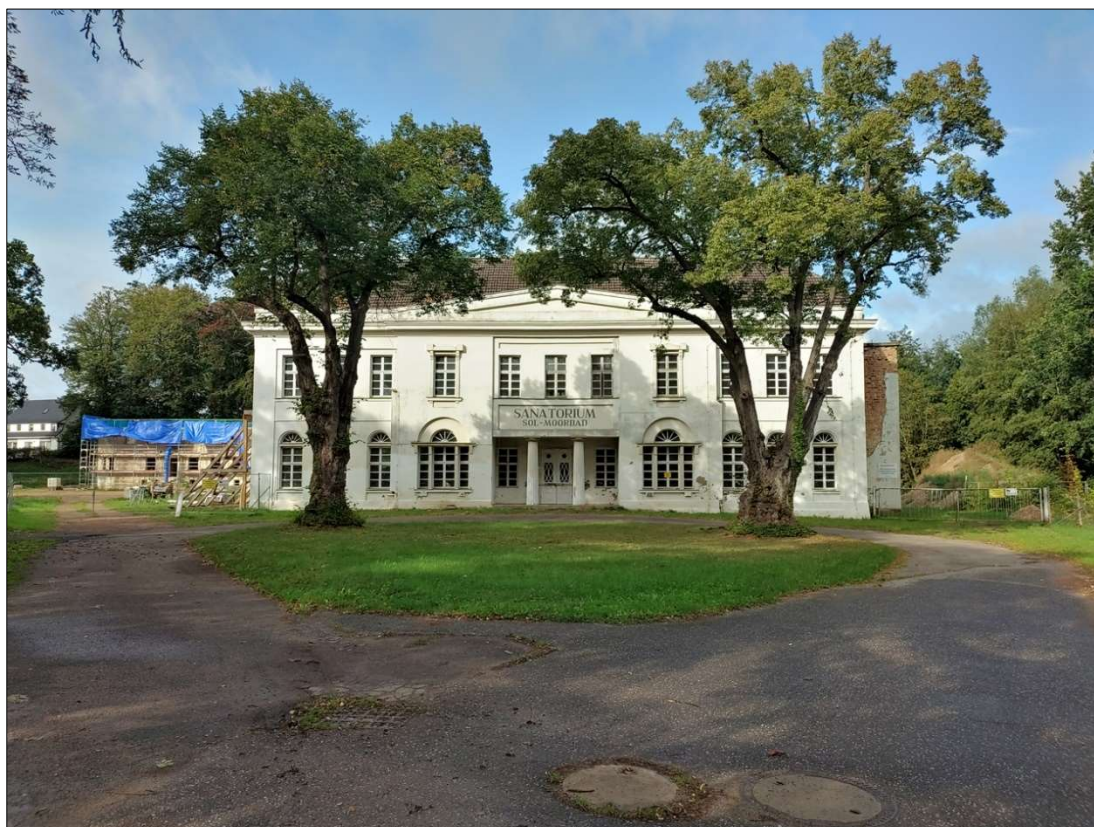
Abb. 32: Zufahrt zum Alten Kurhaus, Rondell mit zwei alten Lindenbäumen, Blick nach Westen, links im Hintergrund ohne Dachstuhl der Neubau von 1929 (04.10.2023)

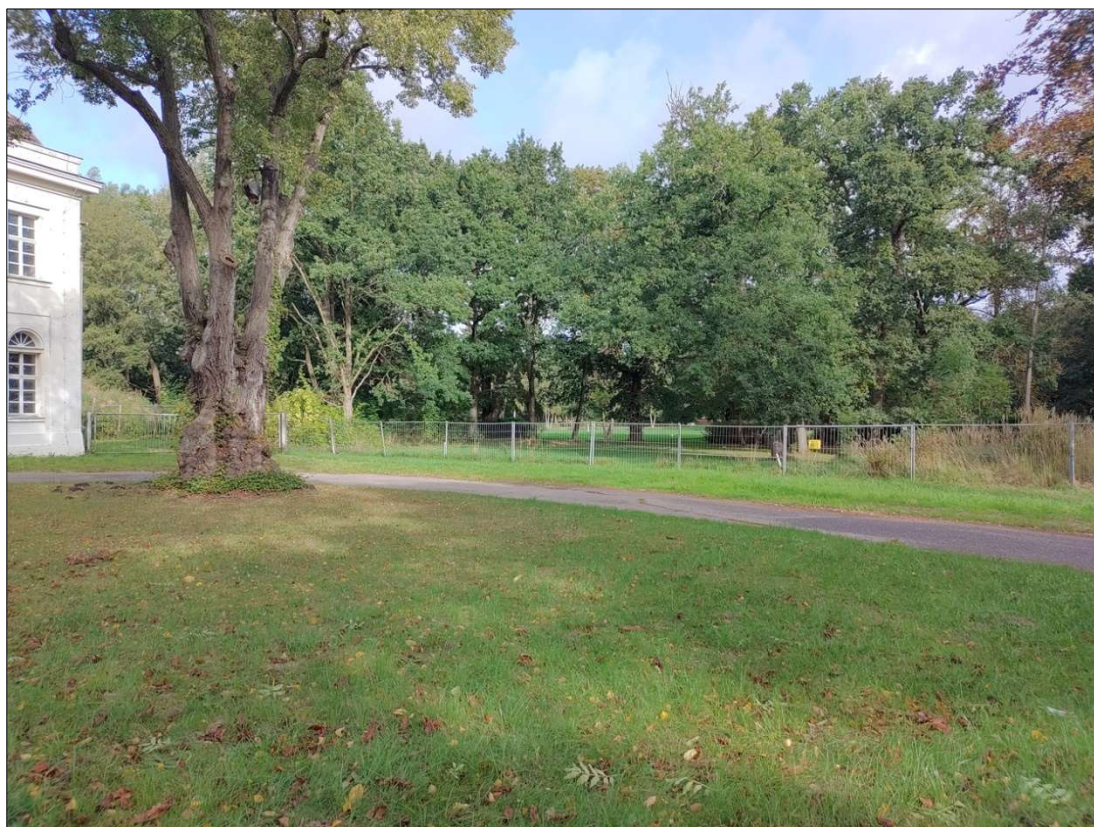
Abb. 33: Blick über das Rondell an der Zufahrt nach Norden auf eine aufgelassene Verbindung zum Kurpark mit ehemals formal gestalteter Gartenpartie (vgl. Abb. 19) (04.10.2023)

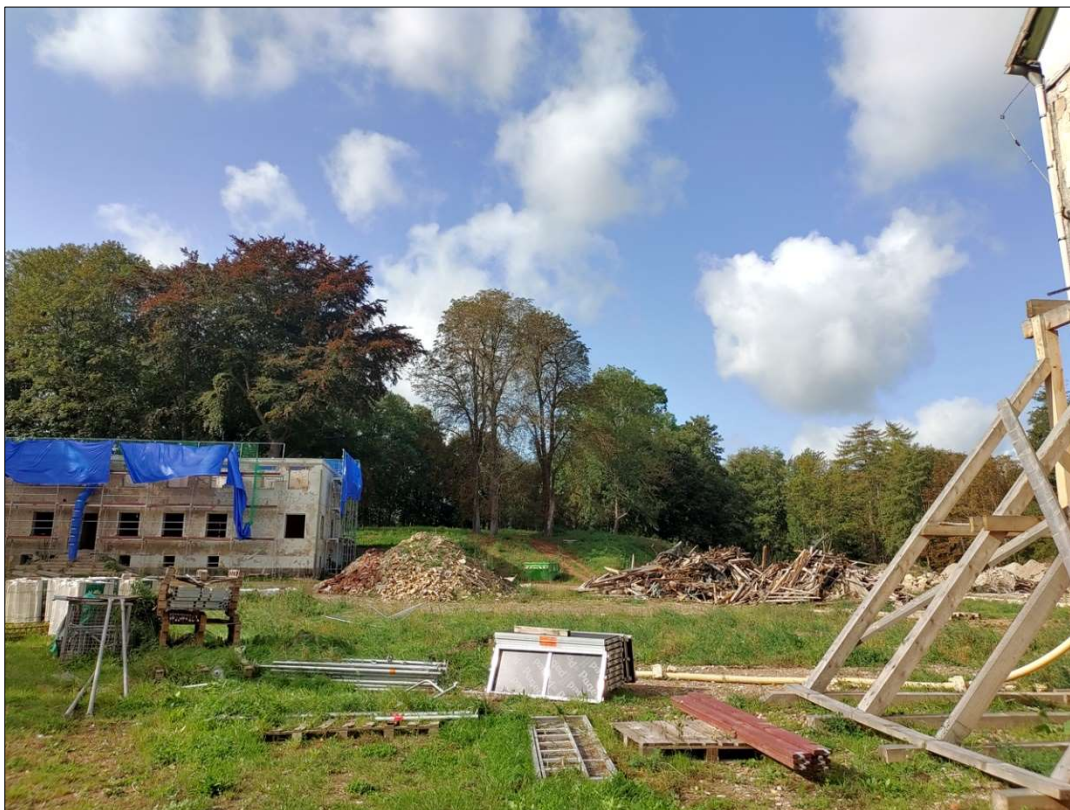
Abb. 36: Blick nach Westen über die devastierte Fläche des ehemaligen Rosengartens zwischen Altem Kurhaus (rechts) und Neubau von 1929 (ohne Dachstuhl); im Hintergrund das erhöhte Plateau als Standort der ehemaligen Kinderheilstätte „Bethesda“ (04.10.2023)

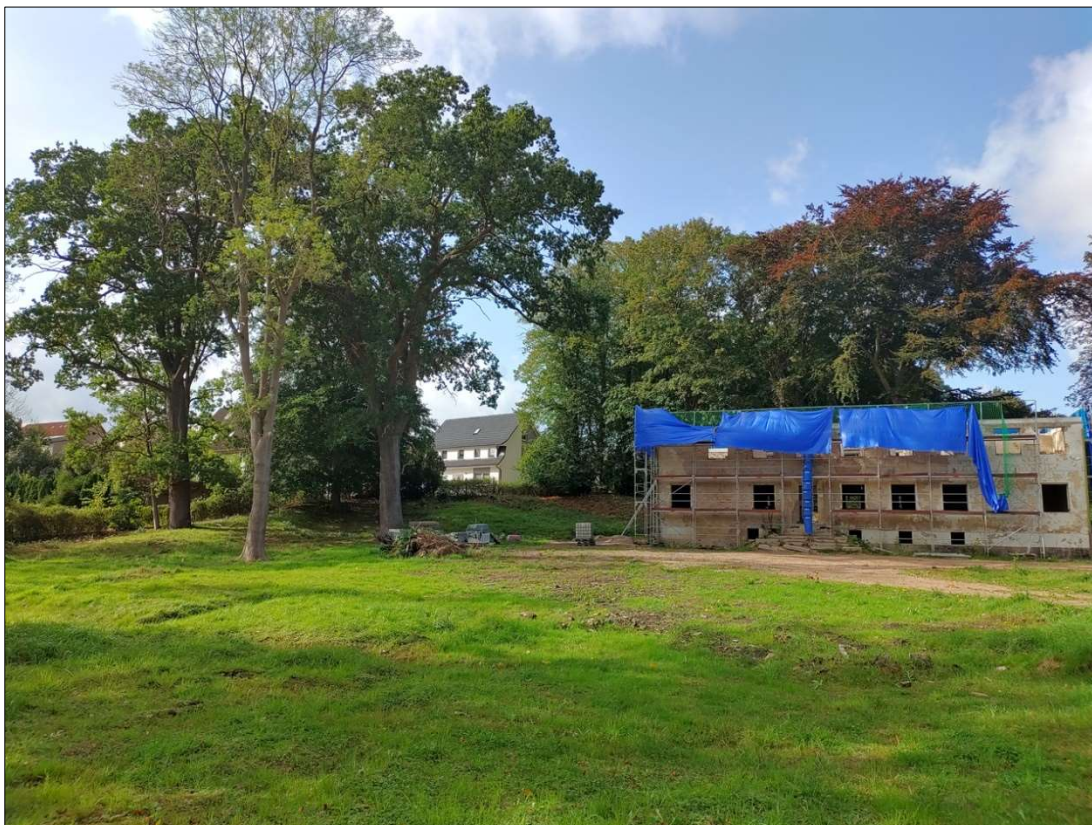
Abb. 38: Blick nach Südwesten: rechts der Neubau von 1929 (ohne Dachstuhl); links die markante Baumgruppe von zwei Alteichen (Baum Nr. 24 u. 28), davor eine Esche (Baum Nr. 29) (04.10.2023)

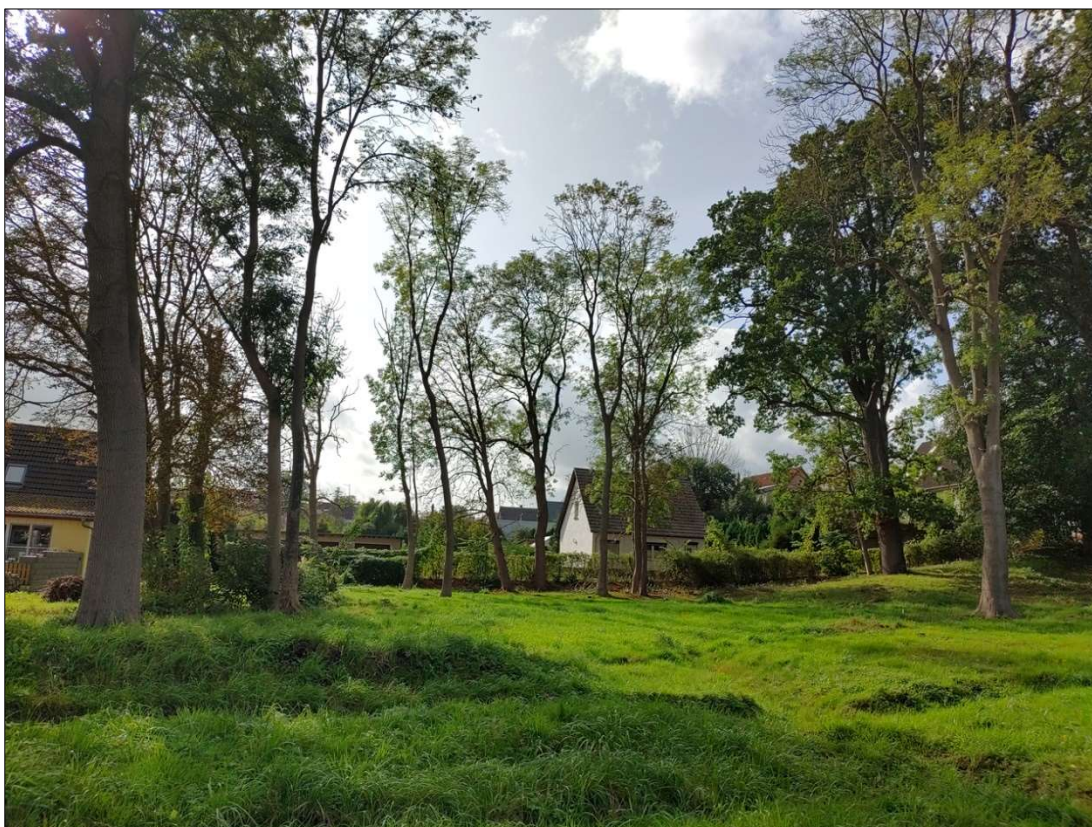
Abb. 39: Blick nach Süden auf die Grundstücksgrenze entlang der Bergstraße (04.10.2023)

Durch die bereits laufenden Abriß- und Sanierungsmaßnahmen am vorhandenen Gebäudebestand ist wie bereits erwähnt der Großteil des Grundstücksfläche devastiert. Lediglich im südöstlichen Grundstücksbereich ist eine überwiegend aus Gräsern gebildete Vegetationsdecke vorhanden (s. Abb. 38, 39). In der südwestlichen Grundstücksecke ist die Geländetopographie nach Westen leicht ansteigend (s. Abb. 38). Die Oberfläche ist jedoch durch die auf dem Gelände stattgefundenen Rodungsmaßnahmen (s. Abb. 26 u. 28) stark zerfurcht und im östlichen Bereich auch mit eingetieften Gräben durchzogen (s. Abb. 39).

Auch wenn die gärtnerischen Anlagen des früheren Kurgartens nicht mehr existent sind, so weist das Flurstück 26/1 heute noch einen erhaltenswerten Altbaumbestand mit unterschiedlichen Baumarten auf. Darunter befinden sich auch markante Alt-Bäume (s. Abb. 35, 37, 38), die einen wesentlichen Gestaltungsaspekt in das Raumgefüge der Gartenanlage einbringen und absolut erhaltenswert sind. Durch fehlende Ein- und Durchgriffe bei den Gehölzen hatte sich der Baumbestand jedoch in den Gehölzsäumen zu den Grundstücksgrenzen im Süden und Osten ungehemmt entwickelt können, so dass viel „Stangenholz“ besonders unter den Eschen aufgewachsen ist (s. Abb. 39).

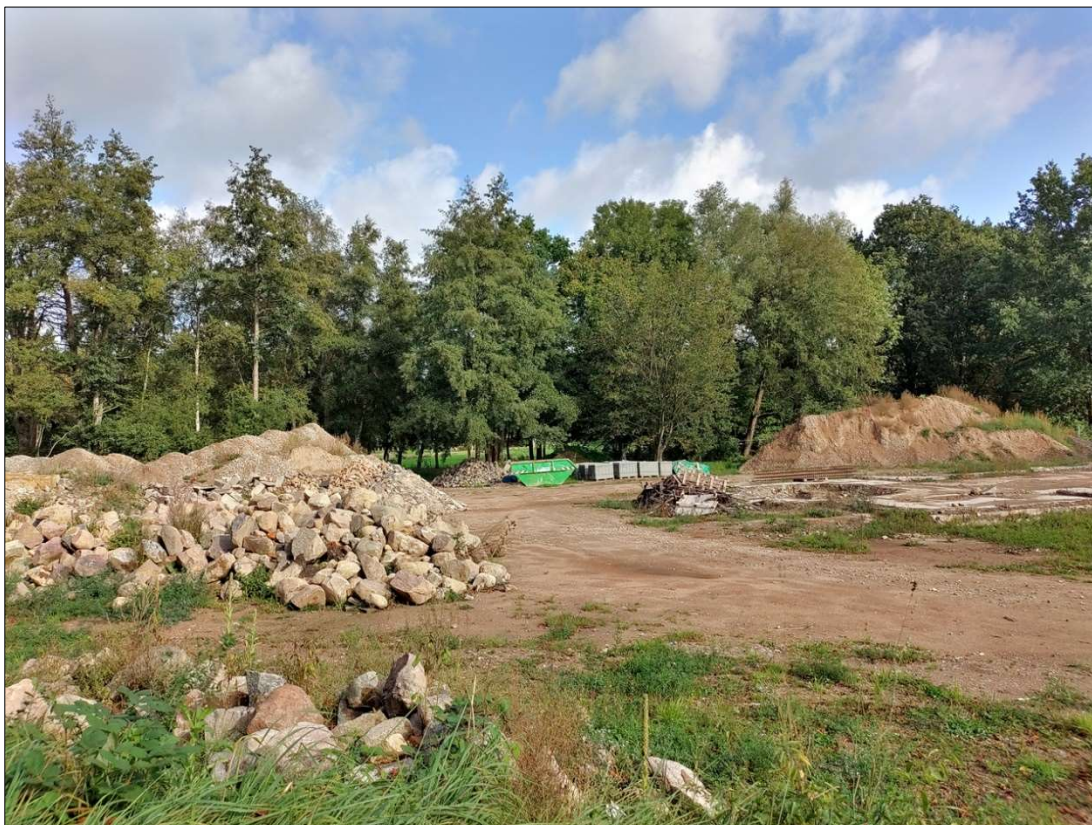
Abb. 40: Blick vom Plateau nach Norden über die mit Lagerungen von Schutt und Containern devastierte Fläche Richtung Kurpark (04.10.2023)

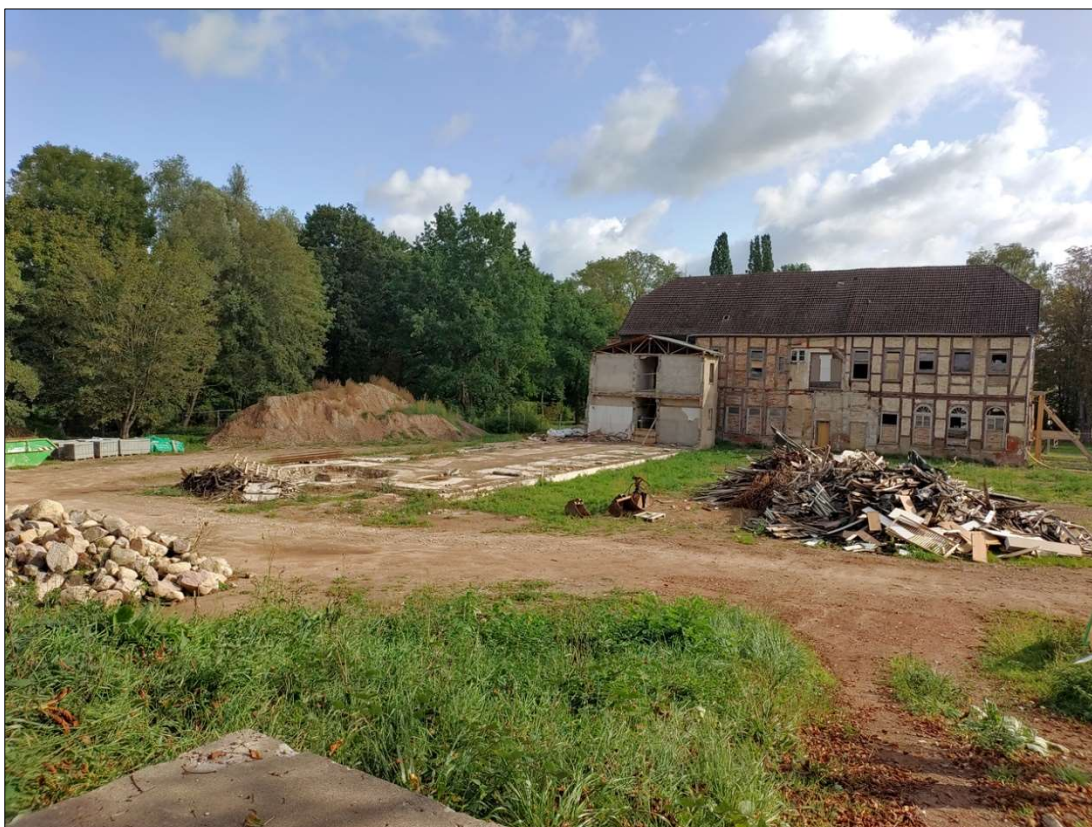
Abb. 41: Blick vom Plateau nach Osten auf die Rückseite Altes Kurhaus, abgerissen sind der Flügel nach Westen und der Anbau an der Südseite (04.10.2023)

Sanierungsarbeiten laufen am Alten Kurhaus, das nach dem Abriß von Anbauten auf den Kernbau von 1824 reduziert dasteht (s. Abb. 41), und dem Neubau von 1929 (s. Abb. 37). Die westlich des früheren Kurgartens erhöht auf einem Plateau liegenden Gebäude der 1881 eröffneten Kinderheilstätte „Bethesda“ (Flurstück 39/2) sind nach jahrelangem Leerstand mittlerweile vollständig abgerissen und abgeräumt (s. Abb. 22-24, 29, 43).

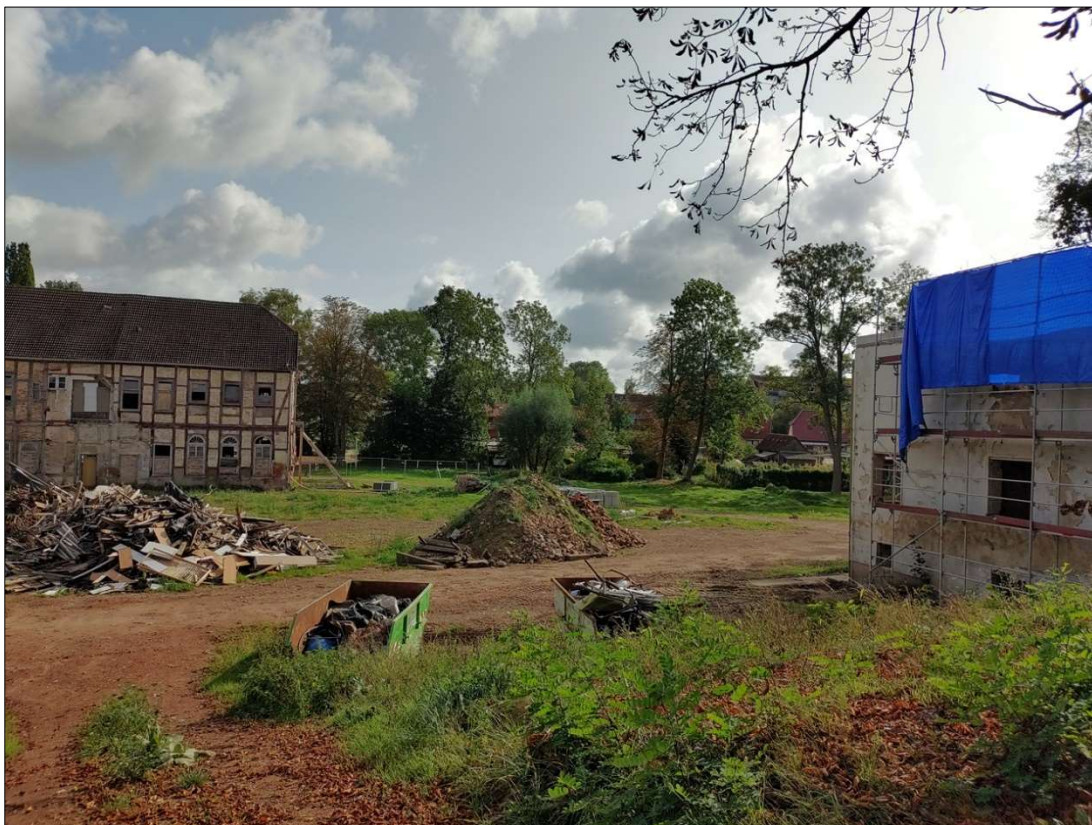
Abb. 42: Blick vom Plateau nach Osten über die devastierte Fläche des ehemaligen Rosengartens, links die Rückseite Altes Kurhaus, rechts der Neubau von 1929 (04.10.2023)

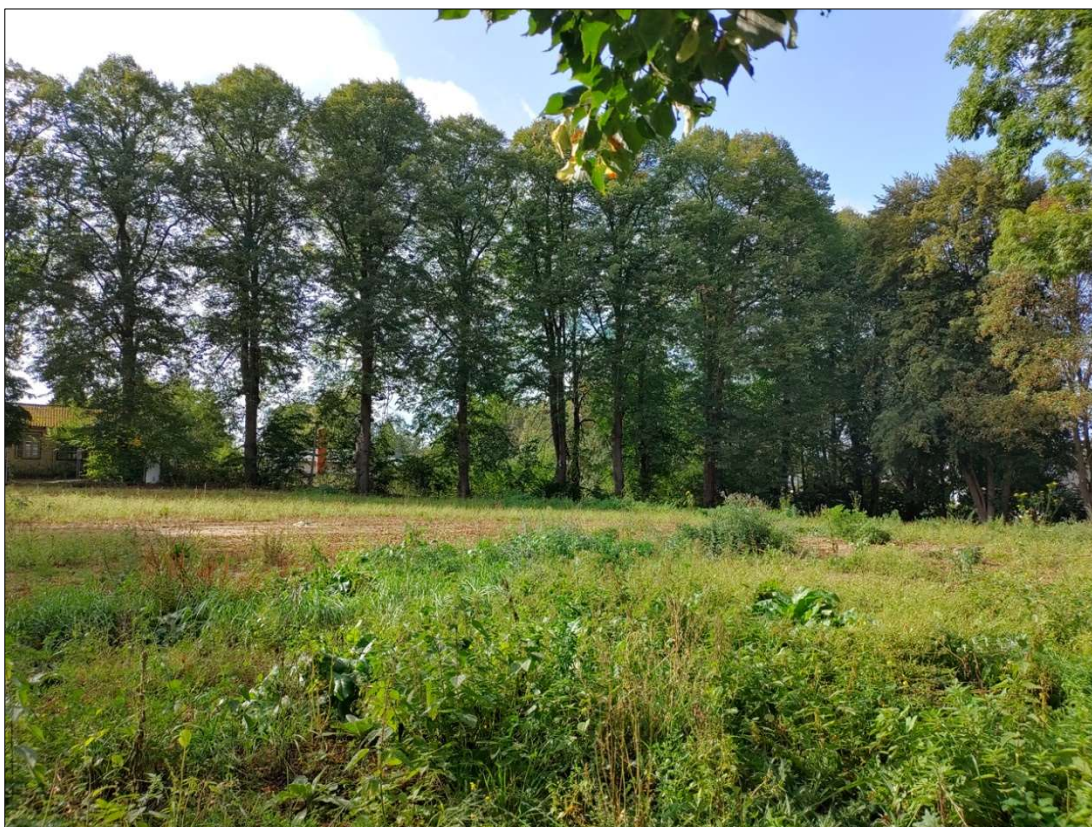
Abb. 43: Fläche auf dem Plateau (Flurstück 39/2): ehemaliger Standort Kinderheilstätte „Bethesda“ (04.10.2023)
