**Bebauungsplan der Innenentwicklung  
Nr. 129  
„Lankow - Lankower See/  
Lübecker Straße“**

**Landschaftsplanerische Stellungnahme  
zur Bewertung der Umweltauswirkungen**

**ENTWURF, STAND 14.11.2024**

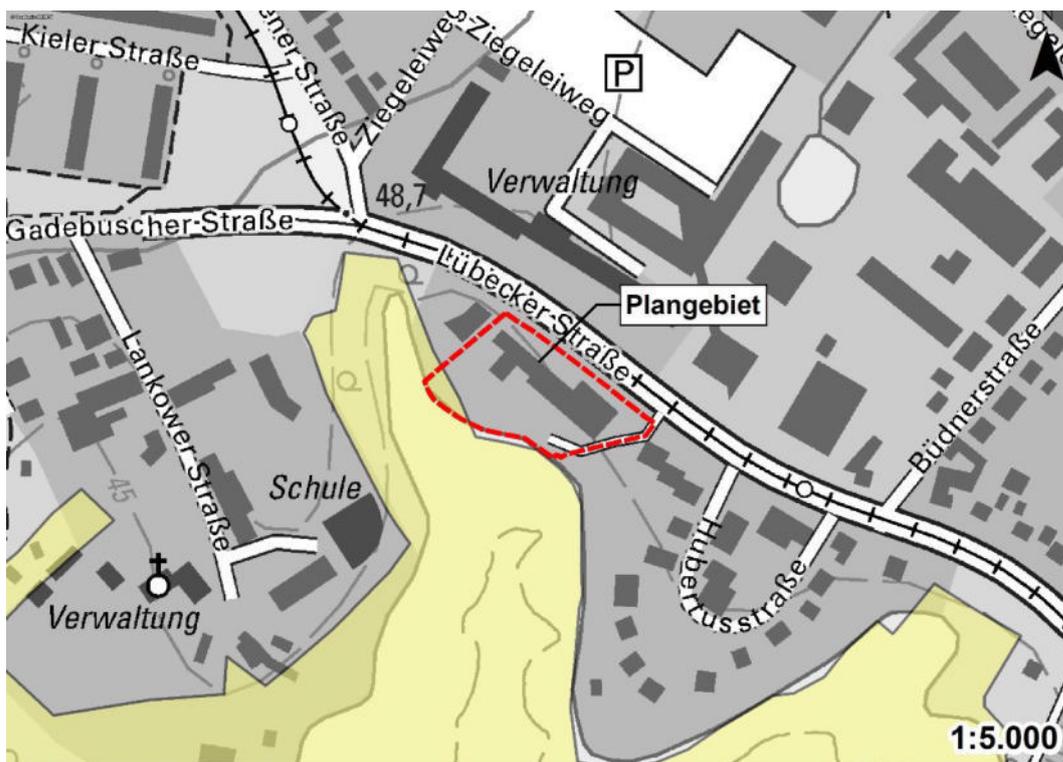
**Abb. 2: Landschaftsschutzgebiet „Schweriner Seenlandschaft“ (gelb) im Bereich des nördlichen Uferbereichs des Lankower Sees**

Im Südwesten ragt das Landschaftsschutzgebiet „Schweriner Seenlandschaft“ in den Plangeltungsbereich herein (vgl. Abb. 2).

Im Bereich des Plangeltungsgebietes wird die künftige Grenze des neuen Schutzgebietes in den meisten Bereichen etwas weiter landeinwärts verlaufen, vgl. Bestandsplan Bäume / Biotoptypen / Planung, im Anhang.

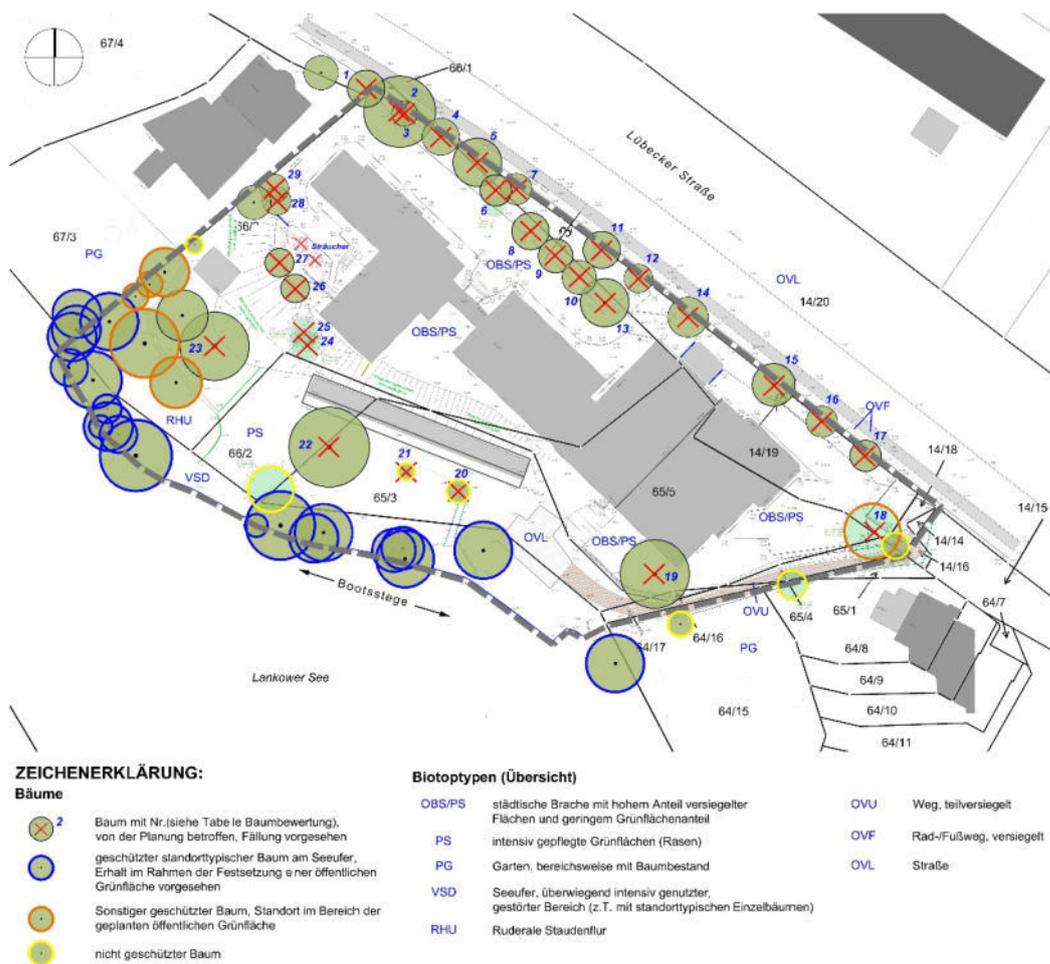
**Abb. 3: Vegetationsstruktur und Baumbestand innerhalb des Plangebietes**

mit Kennzeichnung der Bäume, die von der Planung betroffen sind und gefällt werden müssen (durch rotes Kreuz markiert), siehe auch Bestandsplan Bäume / Biotoptypen / Planung, im Anhang

Die Vegetation des Plangebietes ist im mittleren und oberen (nördlichen bis östlichen) Bereich durch die frühere Nutzung als Klinikgelände und im unteren Bereich durch die aktuelle Nutzung durch einen Angelverein geprägt, außerdem durch die Baumbestände, die vor allem in den Randbereichen vorhanden sind, und zwar in Form von Einzelbäumen sowie von Baumgruppen und -reihen (vgl. Abb.3ff auf den folgenden Seiten).

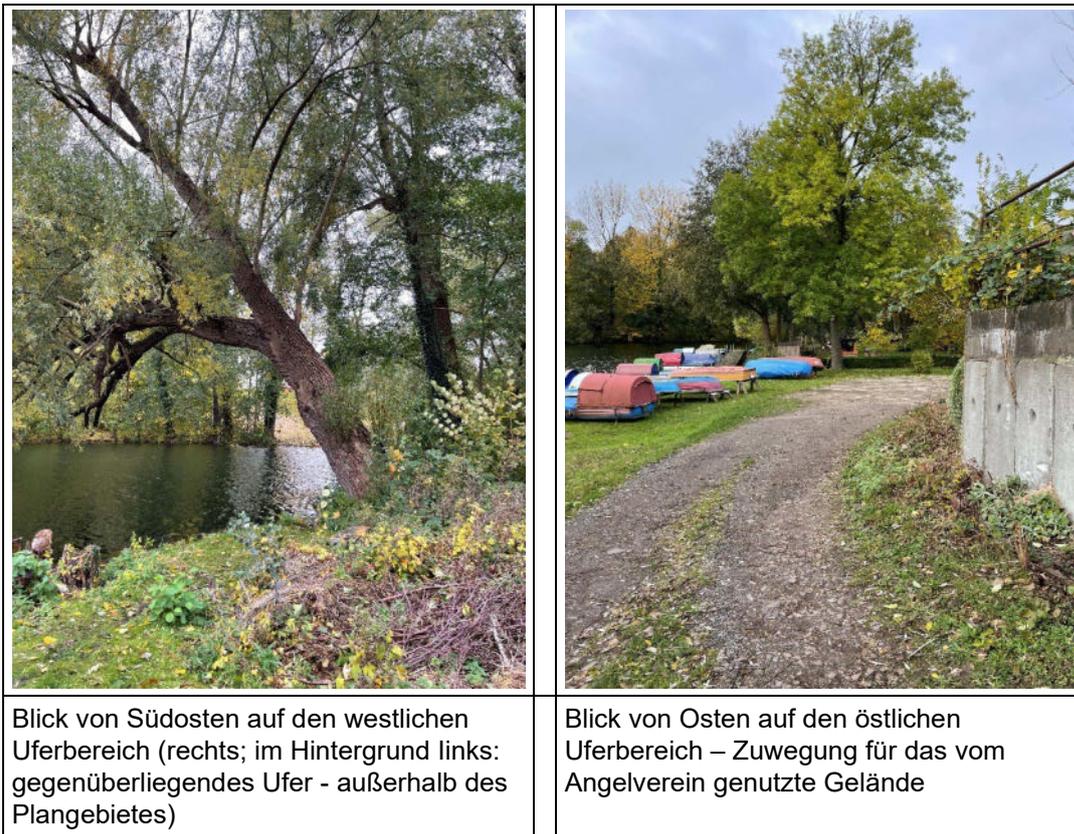
**Abb. 4: Seeuferbereich**

Das Seeufer ist aufgrund der überwiegend intensiven Nutzung, die in dem meisten Bereichen auch das Ufer umfasst, als gestörter Uferbereich (VSD) einzuordnen, wobei auch hier nur der westliche Randbereich relativ wenig genutzt und damit etwas weniger naturfern ausgeprägt ist (vgl. Abb. 4).

Bei den für den Ufersaum typischen Bäumen handelt es sich um Erlen, Weiden und Eschen, die in Form von Einzelbäumen und Baumgruppen am Seeufer stehen. Die größte diese Gruppen aus standorttypischen Bäumen befindet sich im südwestlichen Randbereich des Planungsgebietes (vgl. Abb. 4, s.o.).

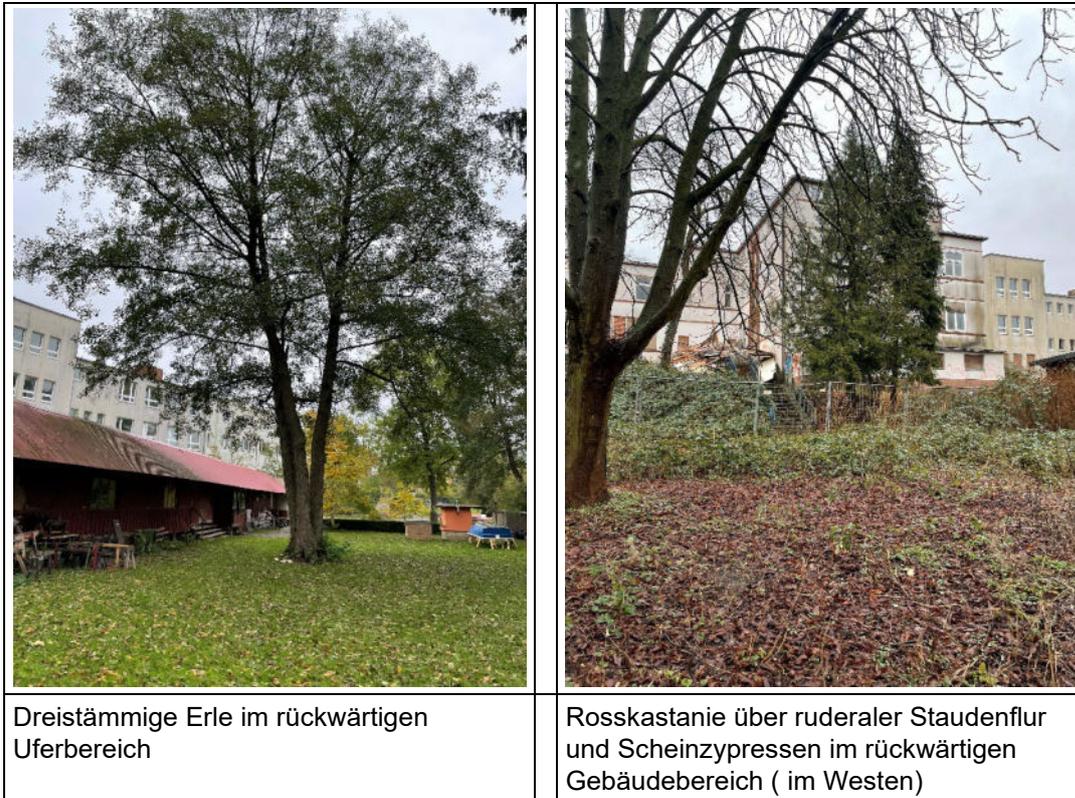
aufweist (s.o.). Von diesem Baum abgesehen herrschen in diesem rückwärtigen Bereich siedlungstypische Baumarten wie Götterbaum, Rosskastanie, Spitz-Ahorn und Koniferen-Arten vor. Auch einzelne Maulbeeren und andere Obstbäume wie Zwetsche und Walnuss sind vorhanden.

**Abb. 5: Einzelbäume im rückwärtigen Bereich des Ufers**

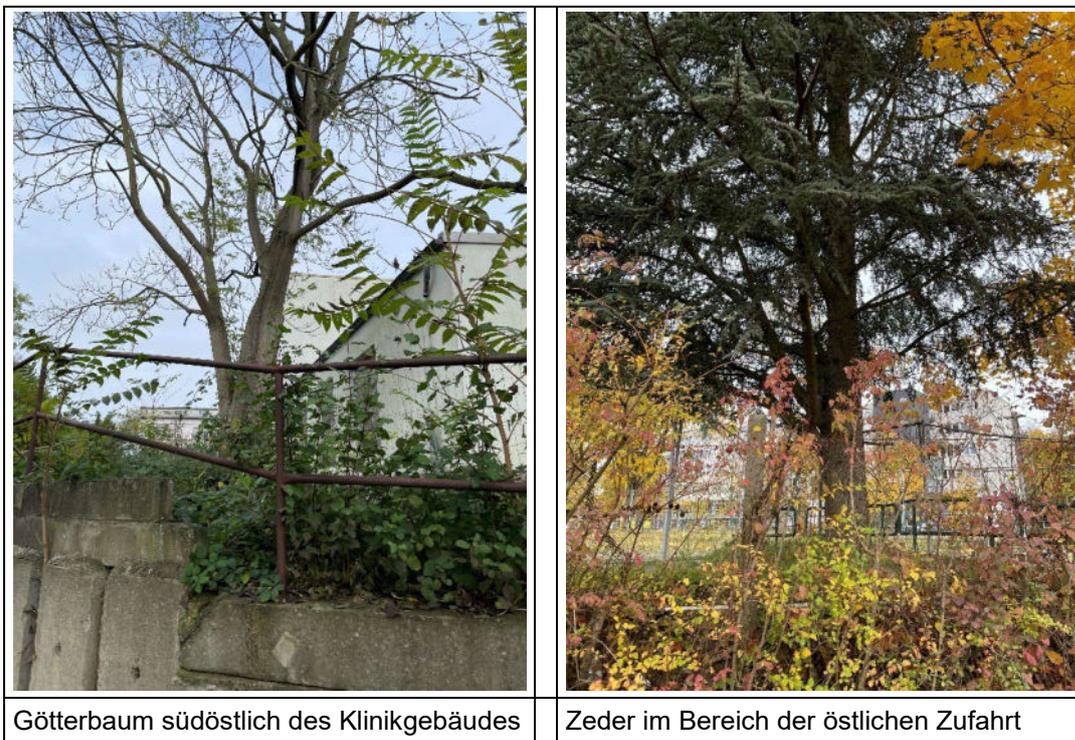
**Abb. 6: Einzelbäume im südöstlichen Teil des Plangebietes**

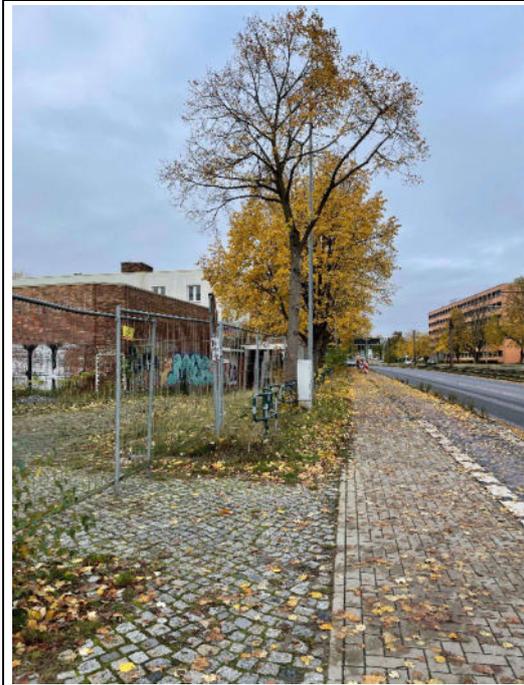
Im Bereich zwischen dem Bestandsgebäude und der Lübecker Straße befinden sich überwiegend Linden, die in Form versetzter Reihen parallel zur Straße angeordnet sind, sich aber alle nicht im öffentlichen Straßenraum, sondern auf dem angrenzenden Privatgrundstück befinden.

Linden im Osten (Blick entlang der Lübecker Straße nach Westen)

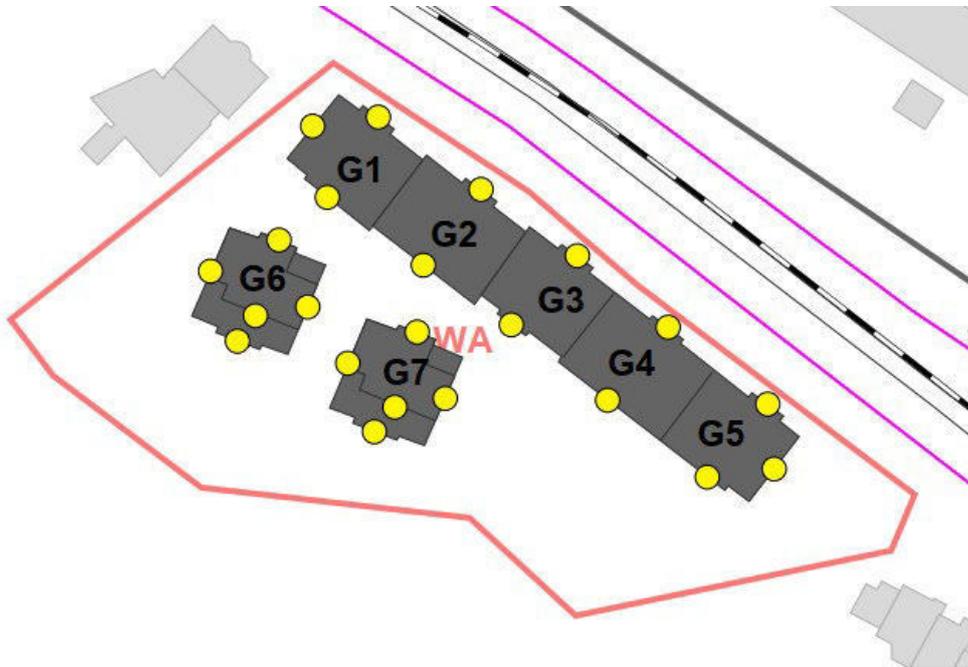
**Abb. 7: Baukörper, die in der schalltechnischen Untersuchung berücksichtigt wurden**

Zur Klärung der zu erwartenden Belastung wurde für den Bebauungsplan eine Schalltechnische Untersuchung erstellt (LÄRMKONTOR GmbH 2023), die sieben Baukörper berücksichtigt (vgl. Abb. 4) und deren Ergebnisse hier in stark zusammengefasster Form wiedergegeben werden.

G6 = Teilgebiet 2 im Bebauungsplan
