Bericht zum Auftrag

## **Faunistische Erfassungen und Biotopkartierung in Federow, Mecklenburg-Vorpommern.**

Artengruppen: Vögel, Fledermäuse, Zauneidechsen, Amphibien.

Stand: **19.10.2023**

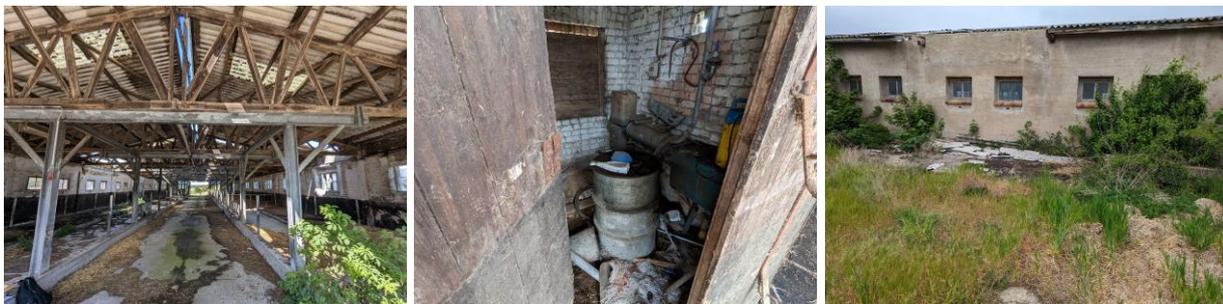
Der ehemalige Kuhstall war vollständig aus der Nutzung genommen. Das Gebäude mit offenem Dachstuhl zeigte bereits deutliche Anzeichen des Verfalls. Durch fehlende Tore und Dachpaneele bestand für Vögel und Fledermäuse potenziell ein ungehinderter Zugang zu den Gebäuden.

Abbildung 5: Aufgelassener Kuhstall mit offenem Dachstuhl.

Im Gebäude wurde ein brütender Hausrotschwanz angetroffen. Neben gebäudebrütenden Vogelarten bot das Gebäude keine weiteren Quartierpotenziale.

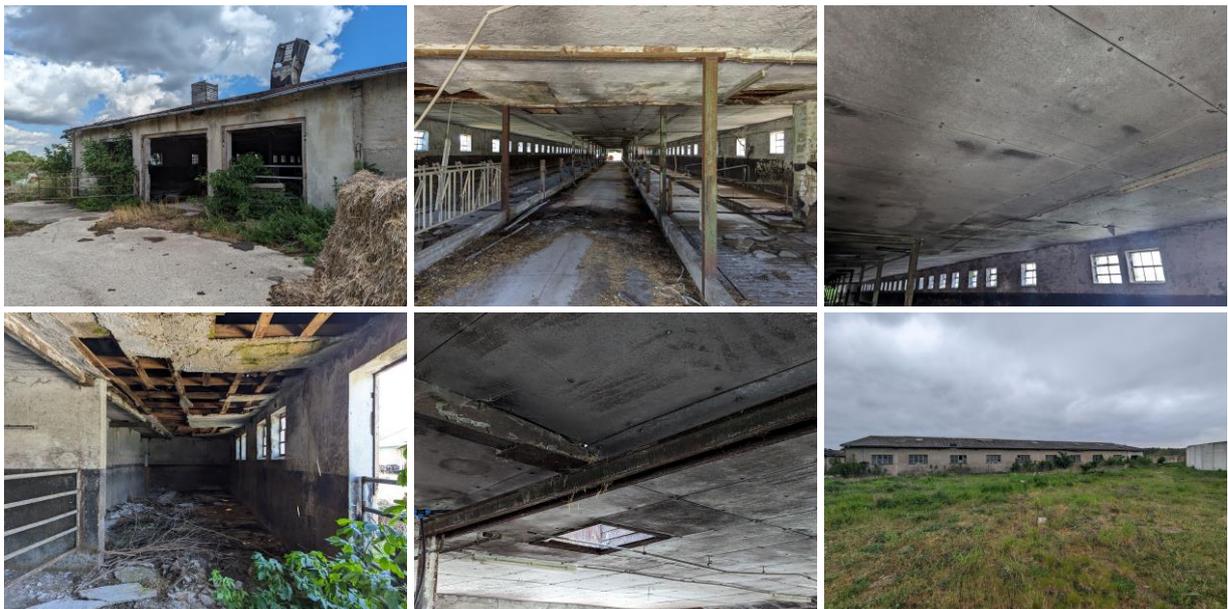
Der ehemalige Kuhstall war vollständig aus der Nutzung genommen und beinhaltet eigentlich 2 verschiedene Gebäude, welche sich in ihrer Ausprägung jedoch glichen. Die beiden Gebäude mit abgehangenem Dachstuhl zeigte bereits deutliche Anzeichen des Verfalls. Der Dachstuhl selbst, konnte aus technischen und sicherheitsrelevanten Gründen nicht kontrolliert werden. Durch fehlende Tore und Dachpaneele bestand für Vögel und Fledermäuse potenziell ein ungehinderter Zugang zu den Gebäuden.

Abbildung 6: Aufgelassene Stallungen mit abgehangenem Dachstuhl.

Im Gebäude wurden je ein brütender Hausrotschwanz und eine Bachstelze beobachtet. Insgesamt wurden im Gebäude insgesamt 22 Rauchschnalbenester angetroffen. Ein Teil davon war in aktueller Benutzung durch die Art. Neben gebäudebrütenden Vogelarten bot das Gebäude nur sehr eingeschränkt weitere Quartierpotenziale. Der Dachstuhl könnte potenziell von Fledermäusen genutzt werden. Anzeichen hierfür wurden jedoch nicht entdeckt.

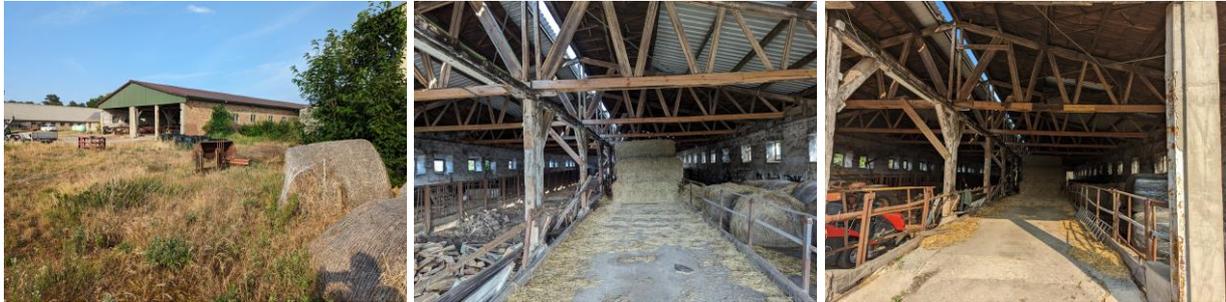
Der ehemalige Kuhstall war vollständig aus der Nutzung genommen. Das Gebäude mit offenem Dachstuhl zeigte bereits deutliche Anzeichen des Verfalls. Durch fehlende Tore und Dachpaneele bestand für Vögel und Fledermäuse potenziell ein ungehinderter Zugang zu den Gebäuden. Zum Zeitpunkt der Begehung waren im Gebäude einige Gerätschaften und altes Stroh gelagert.

Abbildung 7: Aufgelassener Kuhstall mit offenem Dachstuhl.

Im Gebäude wurde ein brütender Hausrotschwanz beobachtet. Insgesamt wurden hier 17 Rauchschnalbenester angetroffen, wovon lediglich ein kleiner Teil noch aktiv genutzt wurde. Anzeichen für eine Nutzung durch Fledermäuse konnten nicht gefunden werden.

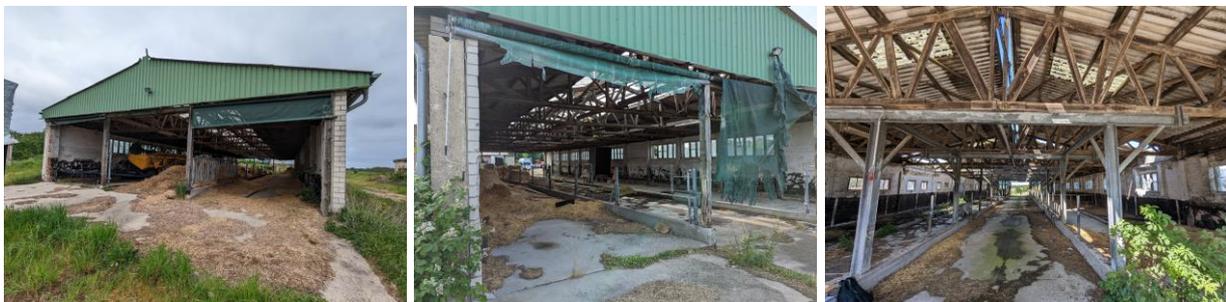
Der ehemalige Kuhstall war vollständig aus der Nutzung genommen. Das Gebäude mit offenem Dachstuhl zeigte bereits deutliche Anzeichen des Verfalls. Durch fehlende Tore und Dachpaneele bestand.

Abbildung 8: Aufgelassener Kuhstall mit offenem Dachstuhl.

Im Gebäude wurde ein brütender Hausrotschwanz und eine Rauchschnalbe beobachtet, wobei diese die Brut aus unbekanntem Gründen abgebrochen hat. Neben gebäudebrütenden Vogelarten bot das Gebäude keine weiteren Quartierpotenziale.

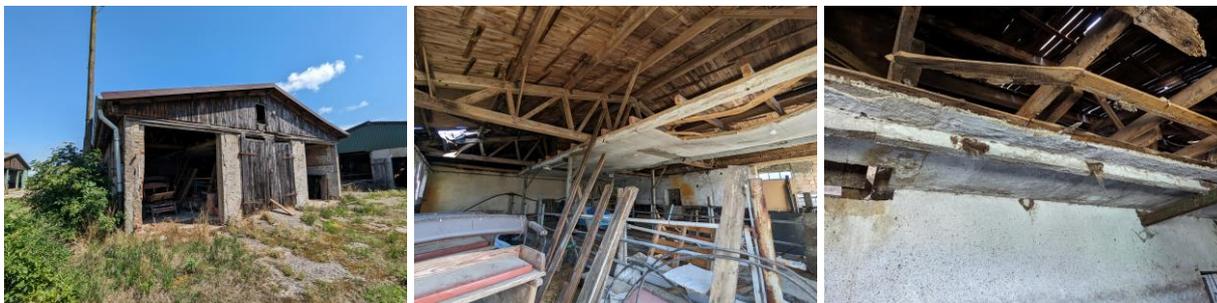
Der Geräteschuppen Schloss an direkt an das Gebäude Stall 2 an und war durch eine Mauer von diesem abgetrennt. Der ehemals abgehangene Dachstuhl war in diesem Bereich geöffnet. Durch die offenen Tore und Lücken im Dach bestand für Vögel und Fledermäuse potenziell ein ungehinderter Zugang zum Gebäude. Im Schuppen befand sich verschiedenes Material und Gerätschaften.

Abbildung 9: Geräteschuppen mit offenem Dachstuhl und fehlenden Toren.

Im Gebäude wurde ein brütender Hausrotschwanz beobachtet. Insgesamt wurden hier 7 Rauchschnalbenester angetroffen, wovon nur eins noch zur Brut genutzt wurde. Anzeichen für eine Nutzung durch Fledermäuse konnten nicht gefunden werden.

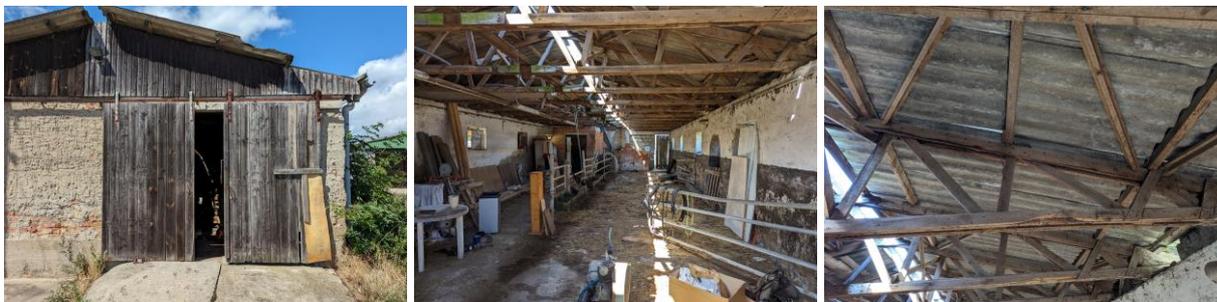
Bei diesem Gebäude handelte es sich ehemals um einen kleinen Stall, welcher jedoch als Material und Gerätelager genutzt wurde. Vögel und Fledermäuse hatten durch verschiedene Lücken und Spalten potenziell ungehinderten Zugang zum Gebäude.

Abbildung 10: Kleiner Stall der als Geräteschuppen Verwendung fand.

Im Gebäude wurde ein brütender Hausrotschwanz beobachtet. Insgesamt wurden hier 2 Rauchschnalbenester angetroffen, wobei hier lediglich ein Paar fliegend im Gebäude beobachtet werden konnte. Eine Brut konnte nicht eindeutig nachgewiesen werden. Anzeichen für eine Nutzung durch Fledermäuse konnten nicht gefunden werden.

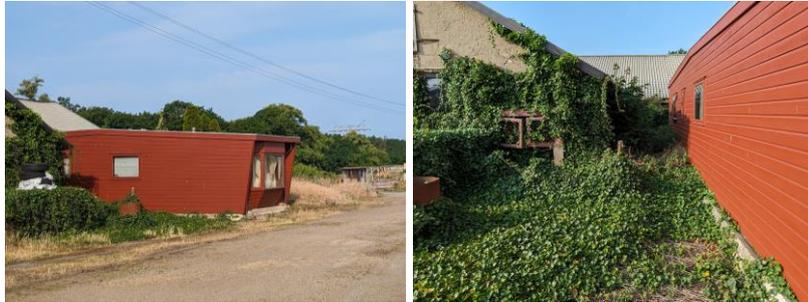
Nördlich der großen Scheune befand sich ein kleines Ferienhaus, welches sich offensichtlich noch in Benutzung befand. Während der Begehungen wurden dort regelmäßig Menschen gesehen. Durch seine Bauweise bot das kleine Gebäude keine Quartiermöglichkeiten für Vögel und Fledermäuse.

Abbildung 11: Ferienhaus nördlich der großen Scheune.

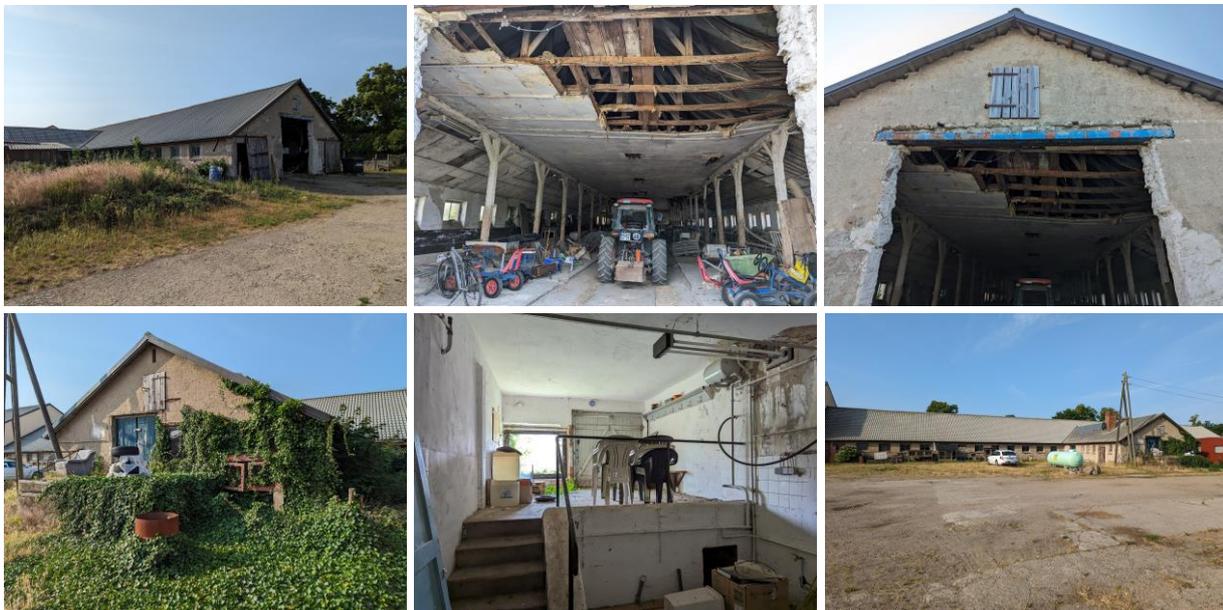
Der ehemalige Kuhstall wurde als Scheune verwendet und befand sich noch in aktiver Nutzung. Der Dachstuhl war abgehangen, wobei an vielen Stellen bereits Teile davon herabgefallen waren. Im Anbau der Scheune befand sich ein kleines Betriebsgebäude, was während der Nutzung der Scheune als Kuhstall eine nicht weiter bekannte Funktion hatte. Der Dachstuhl dieses kleinen Gebäudes konnte nicht besichtigt werden, da die Dachluke verschlossen war. Durch die vielen Zugangsmöglichkeiten und einem fehlenden Tor, bestand auch hier ungehinderter Zugang für Vögel und Fledermäuse.

Abbildung 12: Große Scheune mit Anbau.

Im Gebäude wurden Haussperling, Hausrotschwanz und Rauchschwalben brütend angetroffen. Insgesamt konnten 9 Rauchschwalbennester gezählt werden, wobei nicht alle in Benutzung waren.

Durch die Detektorbegehungen zur Erfassung von Fledermäusen wurde im Bereich des Torsturzes (blauer Doppel-T-Träger) eine Wochenstube der Zwergfledermaus im Mauerwerk entdeckt (für weitere Angaben s. Kapitel 3.3).

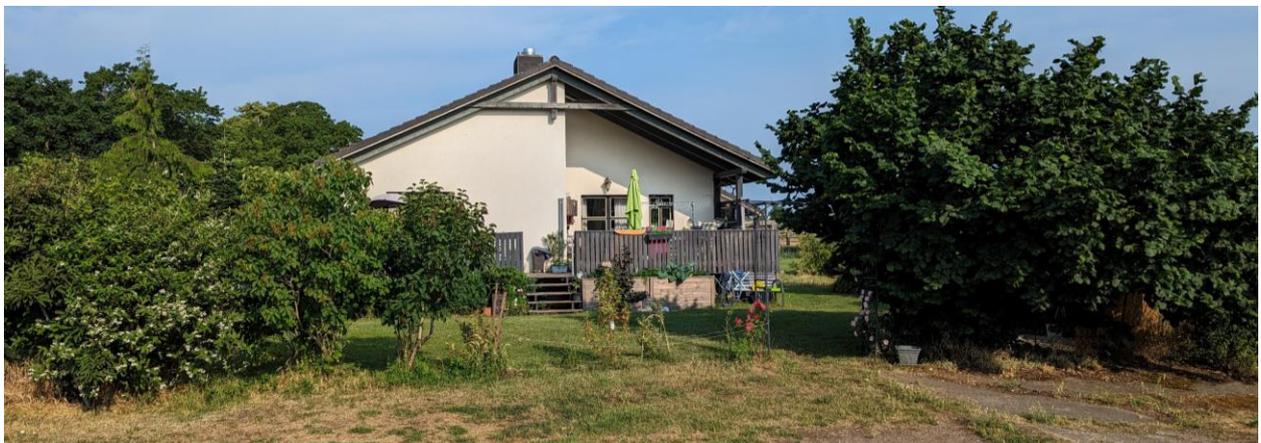
In diesem Einfamilienhaus wohnt aktuell immer noch die Eigentümerfamilie. Aufgrund dieses Umstandes wurde hier auf eine Besiedelungskontrolle von innen verzichtet. Durch die aktuelle Nutzung des Gebäudes sowie dem ausgebauten Dachstuhl war jedoch auch nicht mit einer Besiedelung zu rechnen.

Abbildung 13: Einfamilienhaus (bewohnt).

Am Haus wurden Haussperlinge und ein Hausrotschwanz beobachtet, welche dort auch mit hoher Wahrscheinlichkeit brüteten.

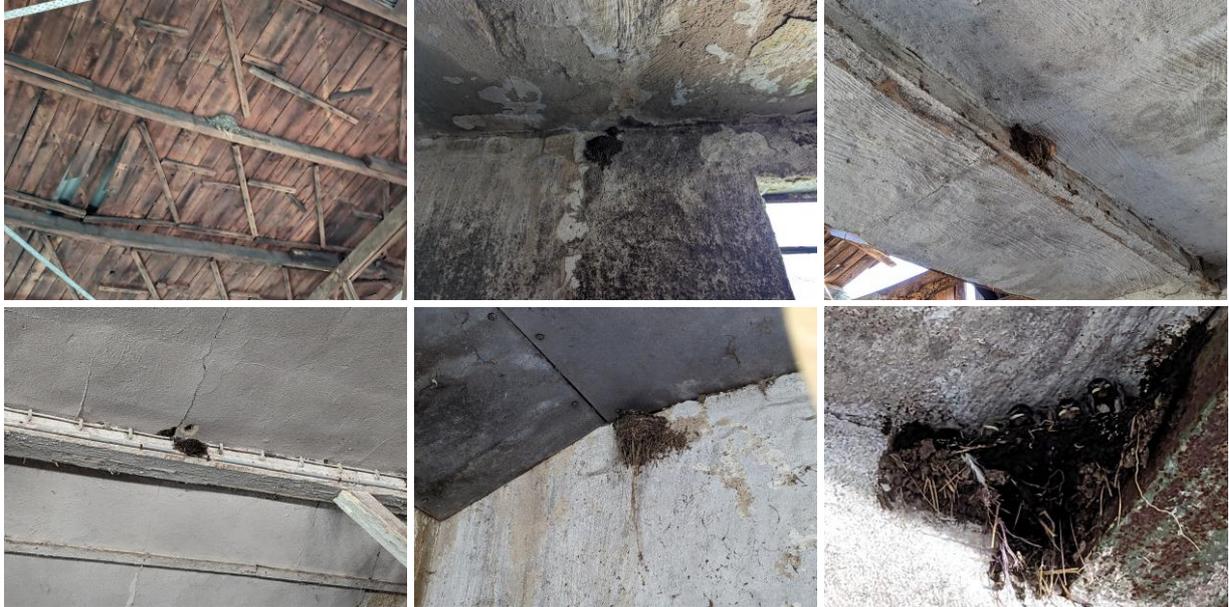
In den Gebäuden fanden sich zahlreiche Nester dieser Art, wobei die Besetzung aufgrund der Nutzungsänderung der Stallungen deutlich nachgelassen hat (Abbildung 14).

Abbildung 14: Verschiedene Rauchschwalbennester in den Gebäuden.

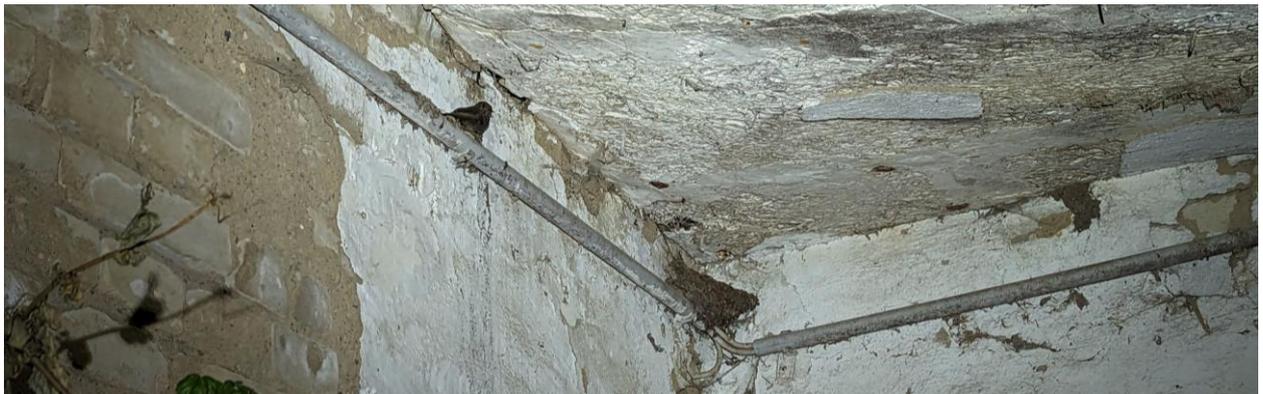
In einigen Fällen wurden die alten Nester in den aufgelassenen Stallungen auch von anderen Arten, wie dem Hausrotschwanz zur Brut genutzt (Abbildung 15)

Abbildung 15: Hausrotschwanz in Rauchschwalbennest.

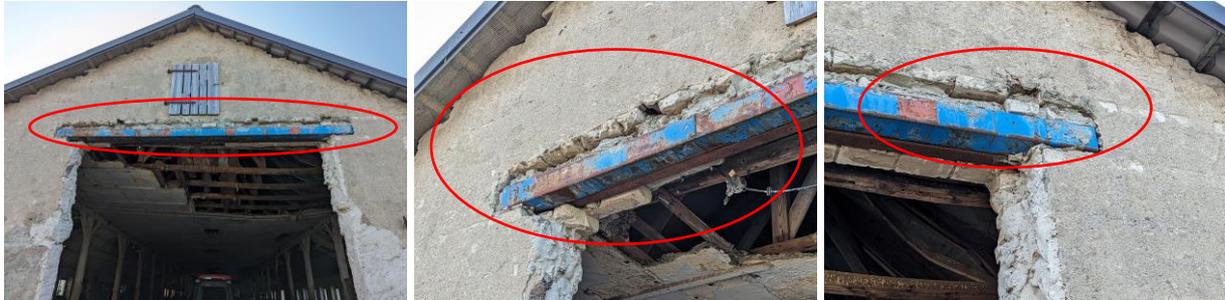
Scheune eine Wochenstube der Zwergfledermaus entdeckt (Abbildung 17). Das Quartier oder die Quartiere befanden sich bei genauerer Betrachtung im Mauerwerk, welches im Inneren verschiedene Hohlräume aufwies. Der Zugang zu den Quartieren wurde durch herausgebrochene Mauersteine und fehlenden Mörtel ermöglicht. Die Individuen wurden hier mehrfach beim Ein- und Ausfliegen beobachtet.

Abbildung 17: Wochenstube der Zwergfledermaus im Mauerwerk der Scheune.

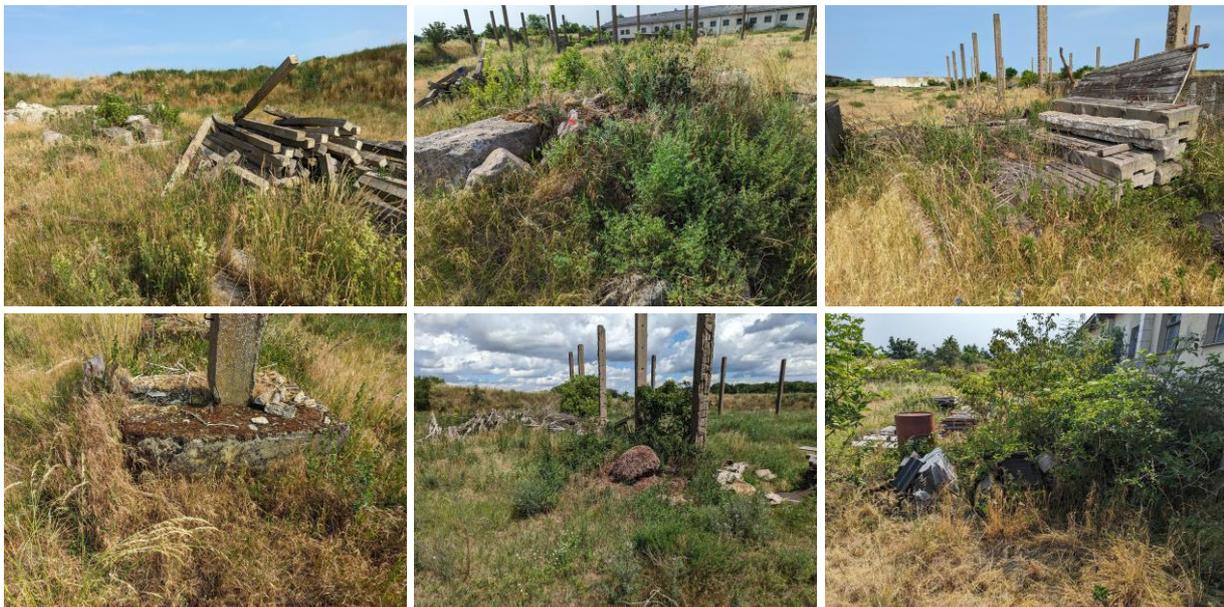
In diesem Bereich befand sich bis vor ein paar Jahren ebenfalls eine Stallung, welche durch einen Brand vollständig zerstört wurde. Reste der Scheune (Beton, Holz, Fundament, Unrat) sowie weitere Materialien finden sich überall in diesem Bereich und verleihen ihm dadurch eine für Zauneidechsen geeignete Struktur. Die meisten anderen Flächen waren entweder versiegelt (Gebäude, Wege) oder waren zu strukturarm (Wiesen und Staudenflächen).

Abbildung 20: Strukturelemente im Vorkommensbereich der Zauneidechse.

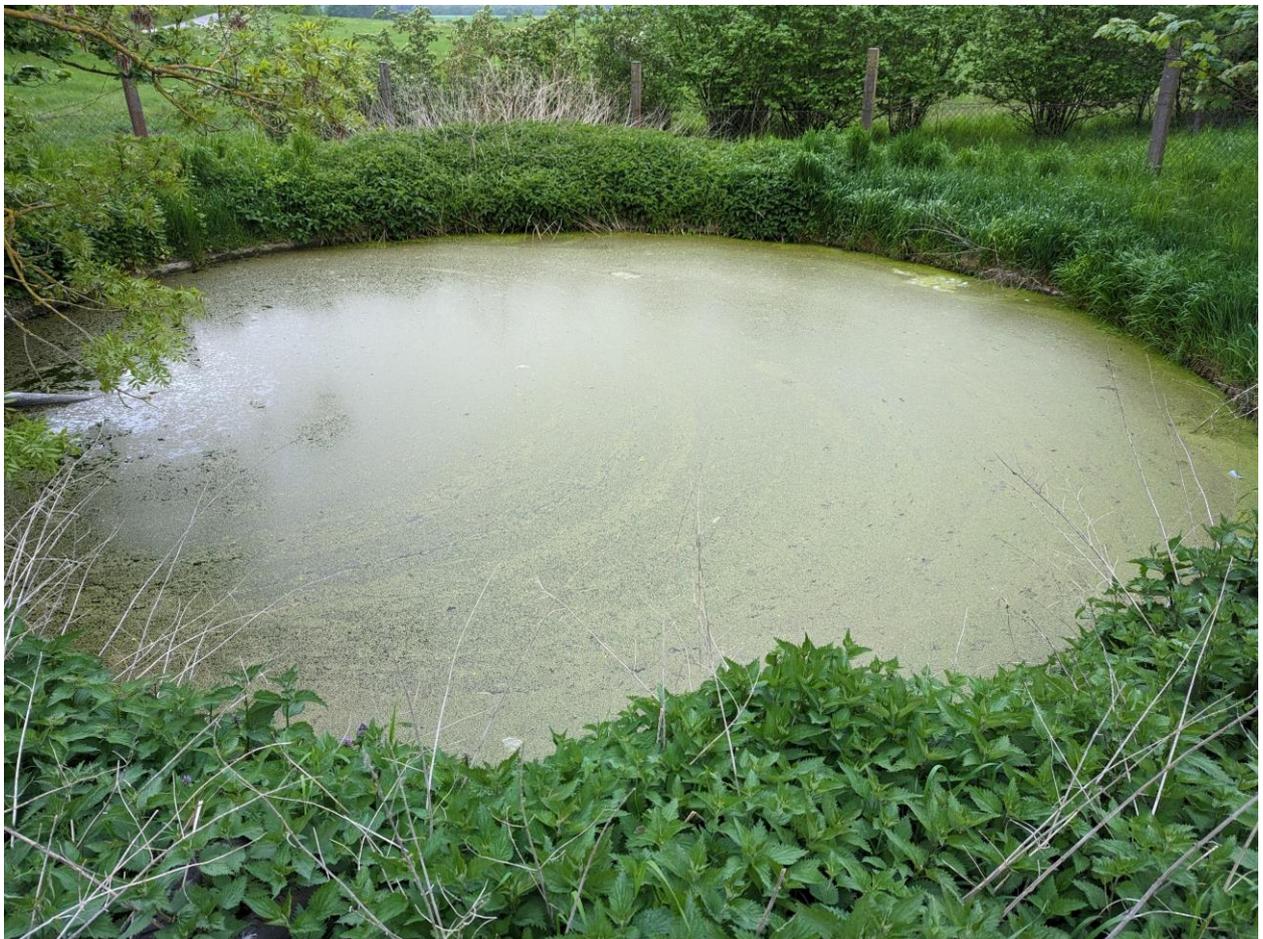
Diese Artengruppe konnte zu keinem Zeitpunkt innerhalb der Gebietsgrenzen nachgewiesen werden. Da der Bearbeiter zu 5 Terminen bereits am Vorabend der geplanten Kartierungen vor Ort war, wurden diese Gelegenheiten ebenfalls zur Suche genutzt. Damit wurden deutlich mehr Kartierungen durchgeführt als methodisch vorgegeben. Ein Schwerpunkt der Präsenzkontrolle bildete dabei das einzig auf dem Gelände befindliche Gewässer (ephemere Gewässer wurden zu keinem Zeitpunkt angetroffen). Dabei handelte es sich um eine ehemalige Güllegrube. Die Beschaffenheit des Gewässers erwies sich jedoch bereits nach der ersten Kontrolle als weitgehend ungeeignet für Amphibien. Da sich jedoch im weiteren Umfeld des Untersuchungsgebiets viele Gewässer befanden, wäre eine Nutzung als Wanderhabitat denkbar gewesen. Hierfür gab es keine entsprechenden Beobachtungen. Aufgrund der örtlichen Begebenheiten kann ein gelegentliches Vorkommen während der Amphibienwanderungen dennoch nicht gänzlich ausgeschlossen werden.

Abbildung 23: Einziges „Gewässer“ (ehemalige Güllegrube) im Untersuchungsgebiet.
