DENKMALFACHLICHES GUTACHTEN

Windpark Lüttow-Valluhn

Untersuchung nach § 7 DSchG MV
Umgebungsschutz und Denkmalverträglichkeit

Gemeinde Lüttow-Valluhn

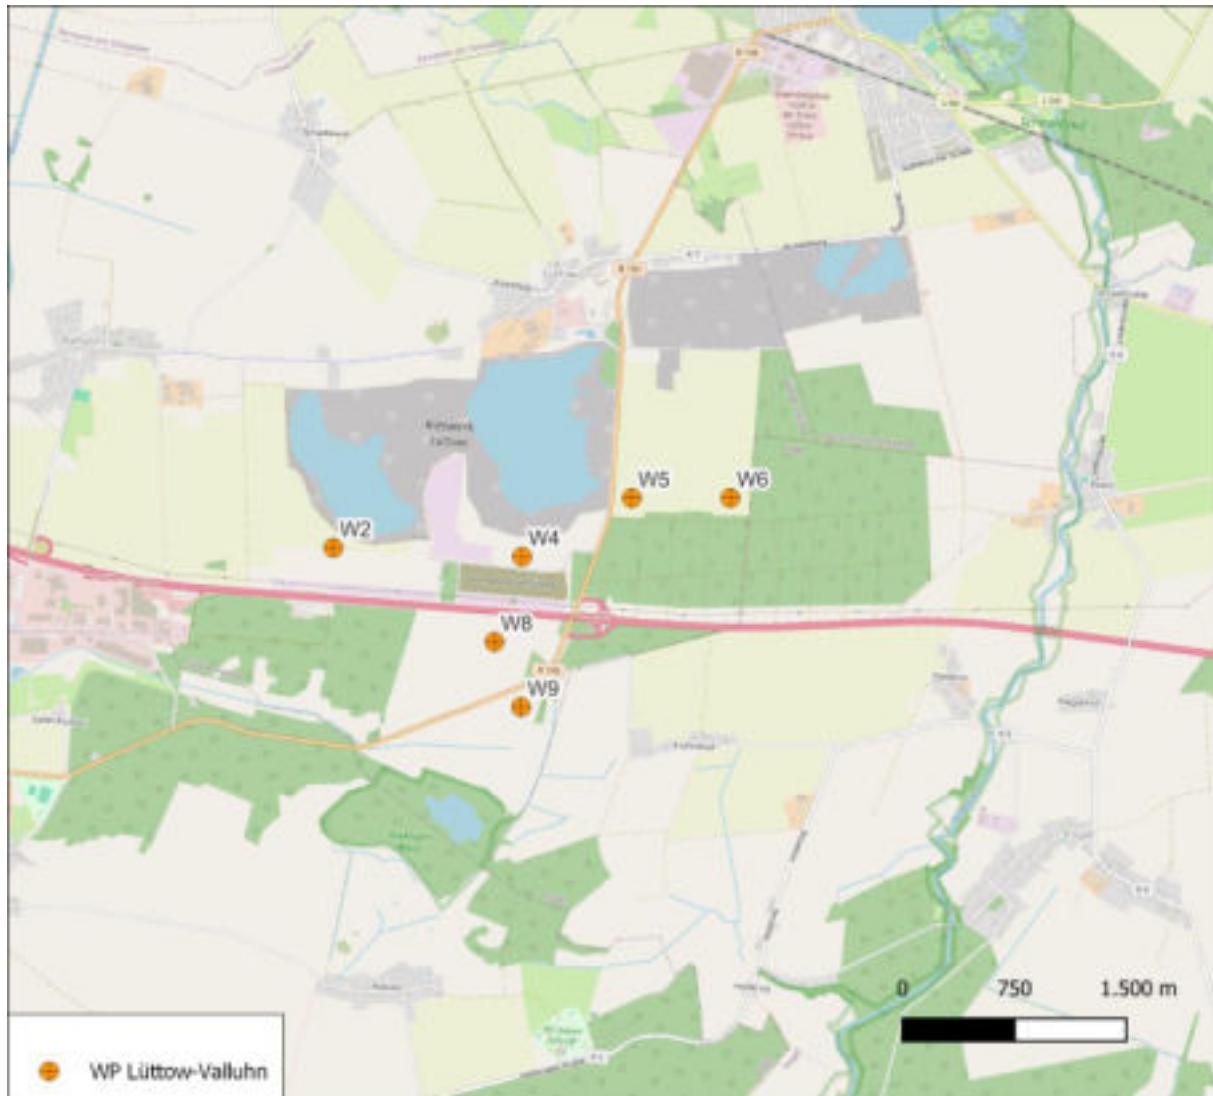
Abb. 1: WP Lüttow-Valluhn, Gem. Lüttow-Valluhn, Ldkr. Ludwigslust-Parchim, Mecklenburg-Vorpommern.

Die Anlagenstandorte befinden sich nördlich (4 WEA) und südlich (2 WEA) der A 24 nahe der Orte Valluhn und Lüttow (Abb. 1).

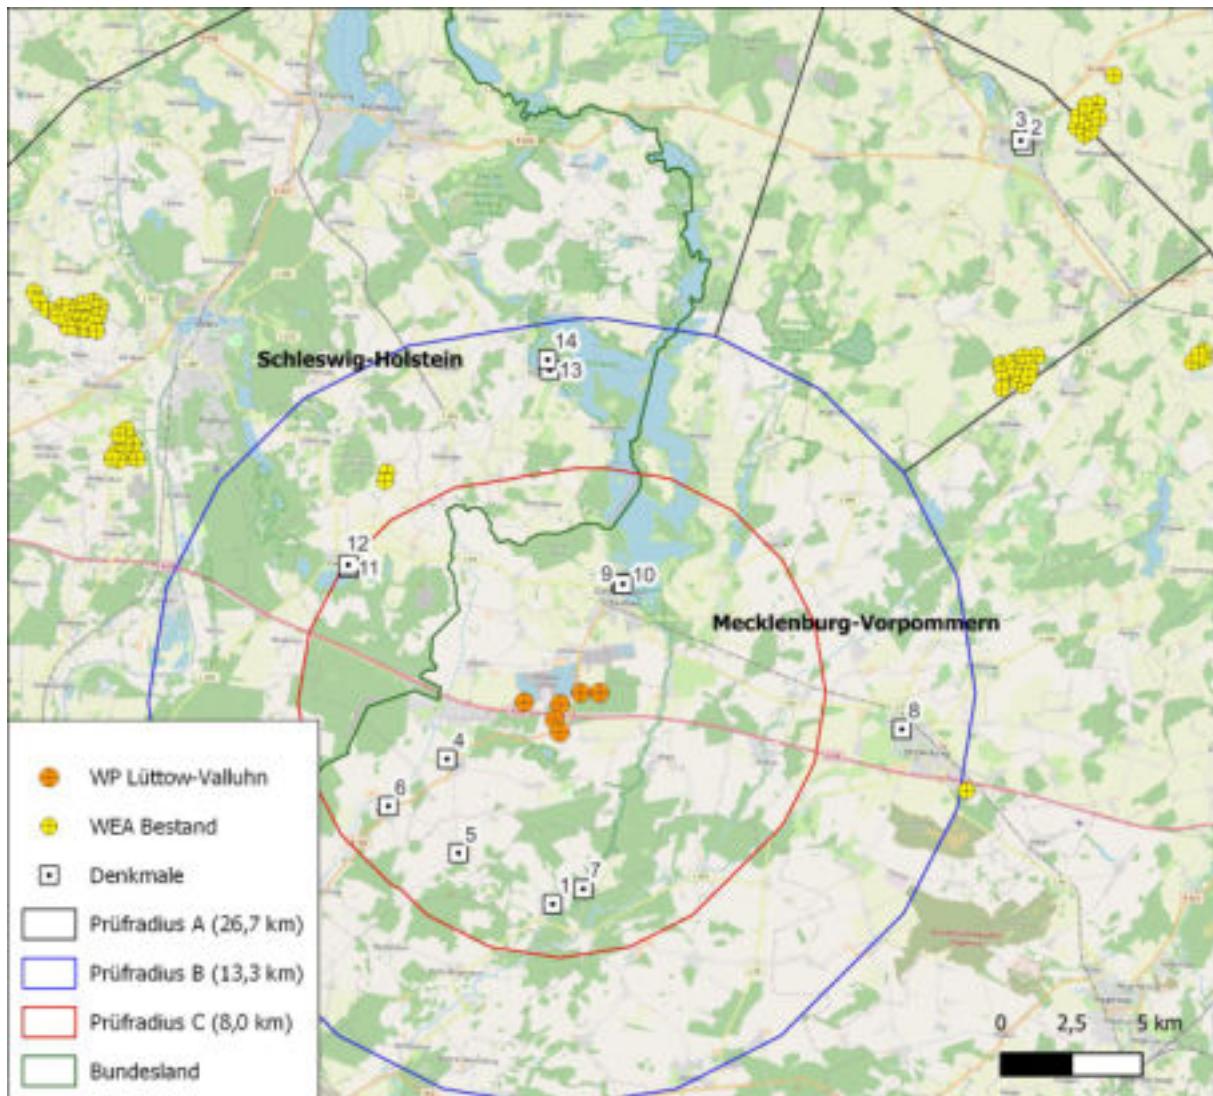
Abb. 4: Bestands- WEA im Untersuchungsgebiet.

Im Nordosten wurde an der L 05 nahe Ranzow und Badow ein WP errichtet, der insgesamt 14 WEA umfasst. Die Anlagen verteilen sich auf einer offenen Fläche, die im Westen und Osten durch kleinere Gehölze begrenzt wird. Nahe Gadebusch ist ein weiterer WP zu verorten, der teilweise innerhalb des Prüfradius A (bis ca. 26,7 km) liegt. Die Anlagen stehen auf einer

offenen Fläche zwischen der B 208 und K 27. Zwei WEA des WP liegen innerhalb des untersuchten Raumes, während sich die übrigen sieben Anlagen sich außerhalb verteilen. Eine weitere Einzelanlage liegt am Rand außerhalb des Prüfradius B (bis ca. 13,3 km) südöstlich von Wittenburg an der A 24.

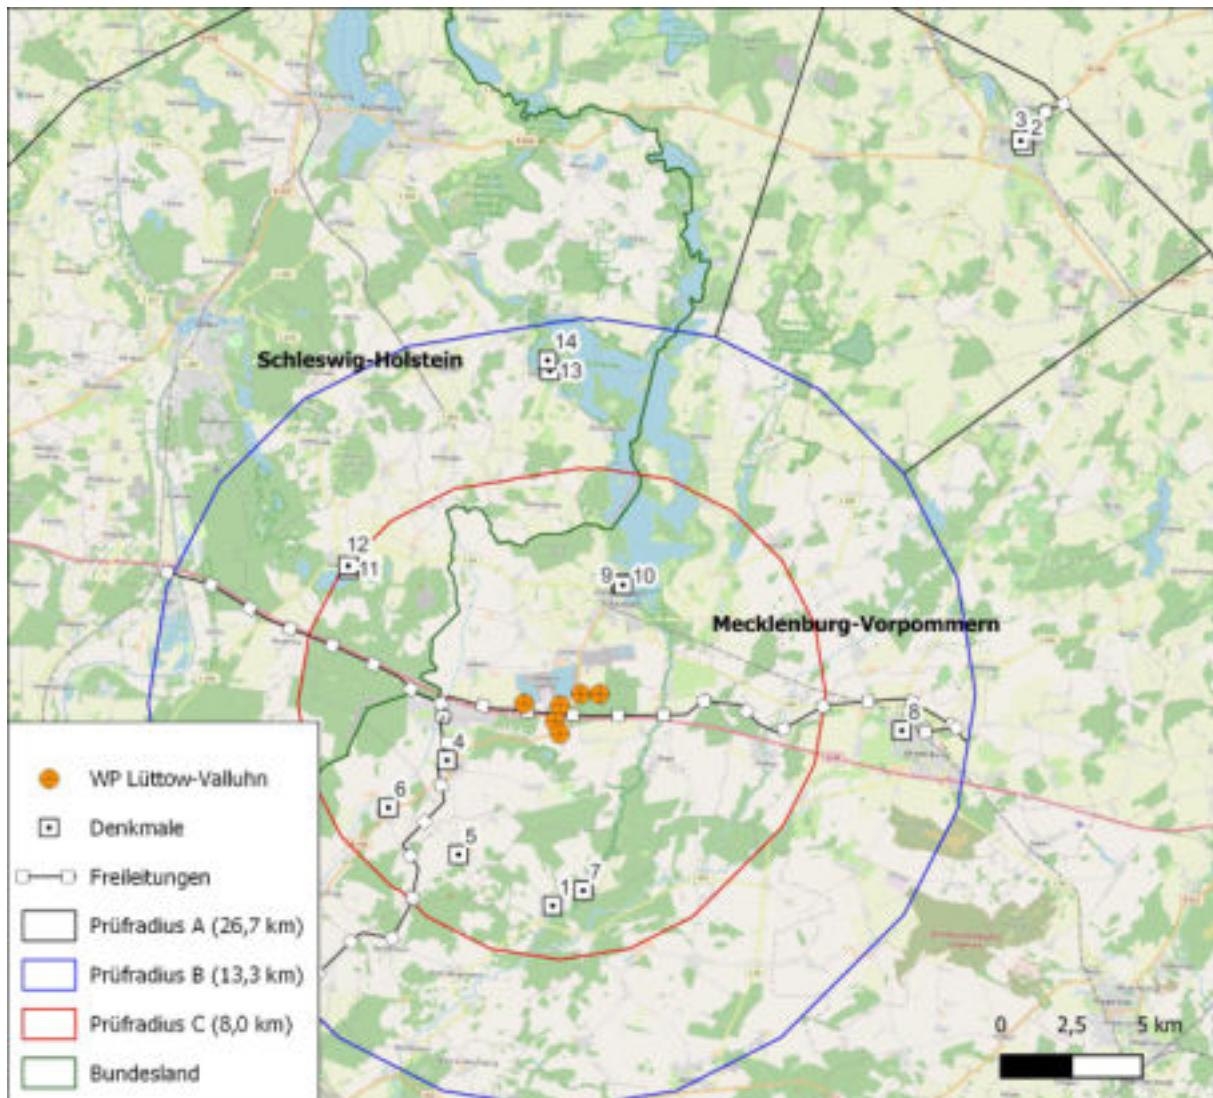
Abb. 5: Freileitungen im Untersuchungsgebiet.

Erfasst wurden die bestehenden Freileitungstrassen in den Untersuchungsradien B und C sowie um Gadebusch im Prüfradius A (Abb. 5). Der zentrale Raum wird in Ost-West-Richtung von einer Freileitung durchschnitten. Vom Umspannwerk im Norden Wittenburgs erstreckt sich die Trasse weiter nach Westen vorbei an Dodow. Hinter der Ortschaft verläuft die Freileitung parallel zur A 24 durch das Vorhabengebiet hindurch bis nach Schleswig-Holstein und verlässt den Prüfraum Höhe Güster. Insgesamt liegt ein ca. 30,2 km langer Abschnitt innerhalb des untersuchten Gebietes. Ein weiterer Trassenabschnitt schließt an diese Leitung zwischen Gallin und Valluhn an und führt weiter nach Süden. Die Freileitung endet nach ca. 14,3 km hinter der kleinen Ortschaft Badekow am Prüfradius B (bis ca. 13,3 km).

Der Raum ist durch Freileitungen vorbelastet. Dies trifft vor allem der mittlere sowie der südliche Untersuchungsraum zu. In Bezug auf die vorgelegte Planung sind die Freileitungen lediglich für das Denkmal in **Gallin** zu berücksichtigen.

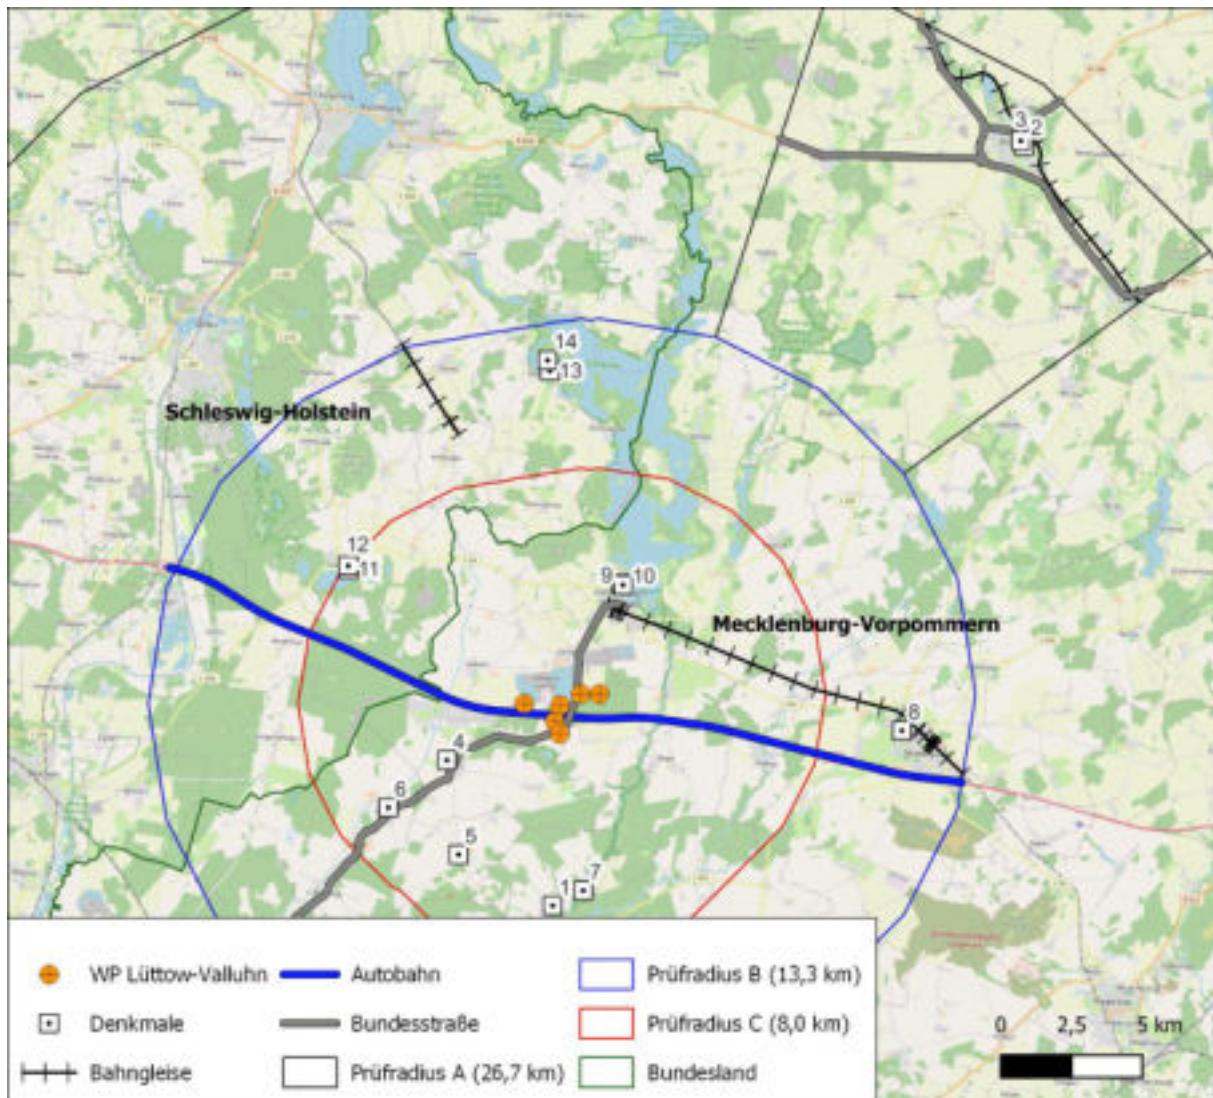
Abb. 6: Verkehrsinfrastruktur im Untersuchungsgebiet.

Zusätzlich wird der untersuchte Raum von Bahntrassen durchzogen. Im Raum um Gadebusch verläuft ein ca. 13,3 km langer Abschnitt von Nordwesten nach Südosten an der Stadt vorbei. Innerhalb des Prüfradius B und C verbinden Bahngleise die Orte Zarrentin am Schaalsee mit Wittenburg. Von Zarrentin verlaufen die Gleise auf einer Strecke von ca. 14,1 km nach Wittenburg. Auf Seite Schleswig-Holsteins befindet sich zudem ein Streckenabschnitt (ca. 3,7 km) der sogenannten Kaiserbahn, die vom Erlebnisbahnhof Hollenbek nach Nordwesten führt.

Das Untersuchungsgebiet wird im zentralen Raum durch die A 24 durchschnitten. Dies wirkt sich insbesondere auf die funktionalen Zusammenhänge der historischen Kulturlandschaft aus. Über dieses allgemeine Konfliktrisiko hinaus, sind durch die A 24 keine Denkmale im unmittelbaren Umfeld der Trasse betroffen. Auch die Verläufe der Bundesstraßen führen vor allem für das Denkmalerlebnis in **Gadebusch** aber auch für die Kirche in **Greven** sowie die Kirche in **Gallin** zu einer Vorbelastung durch Lärmemission.

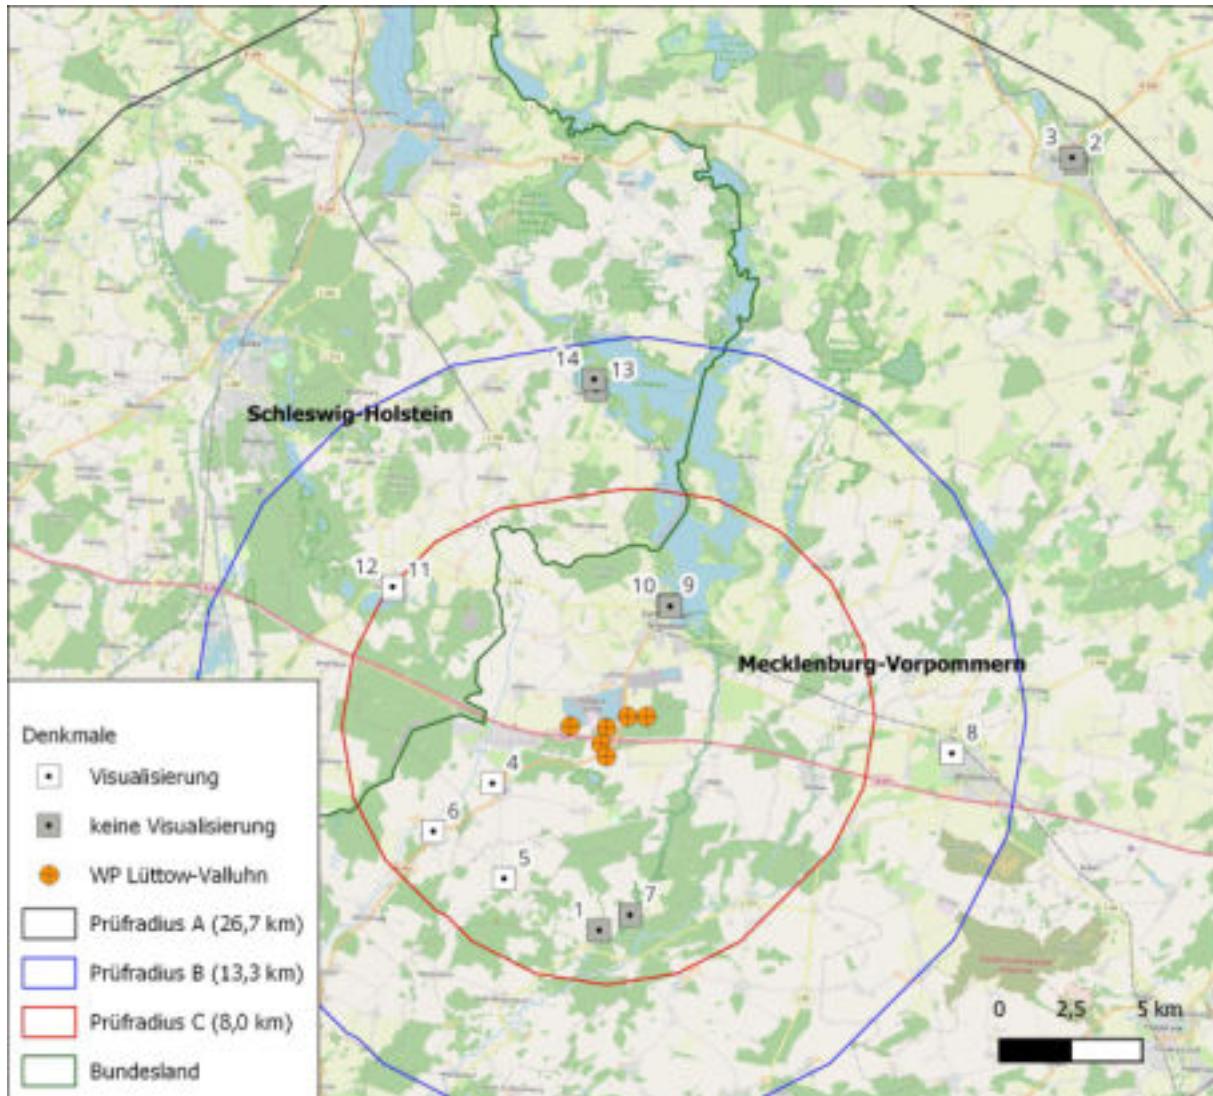
Abb. 7: Auswahl der zu prüfenden Denkmale innerhalb der Prüfradien A – C (ID vgl. Tab. 4).

Innerhalb der Untersuchungsradien A bis C wurden anhand der Kriterien sechs Objekte für eine vertiefte Untersuchung vorgesehen (Abb. 7). Neben einer weiteren Prüfung mittels Visualisierungen ist eine Beschreibung der Denkmale erforderlich. Bei den zu prüfenden Denkmälern handelt es sich vorwiegend um Kirchengebäude, die sich in den Ortschaften Gallin, Greven und Granzin befinden sowie die Kirche und das Gutshaus in Gudow innerhalb des Prüfradius C (bis 8,0 km). Darüber hinaus werden die Auswirkungen auf die Altstadt Wittensburgs im Prüfradius B (bis 13,3 km) mittels Visualisierungen geprüft.

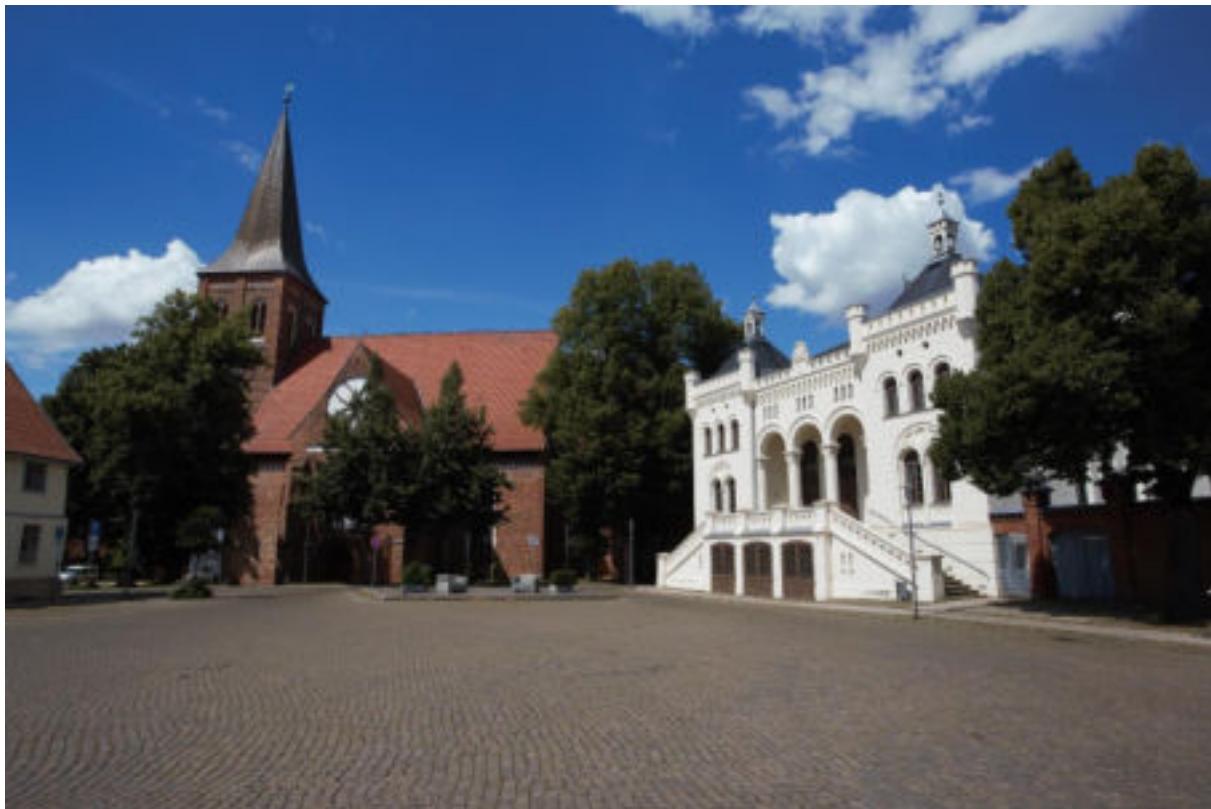
Abb. 8: Kirche St. Bartholomäus und Rathaus in Wittenburg, Gem. Wittenburg.

Die evangelische **Stadtkirche St. Bartholomäus** ist eine stattliche dreischiffige Backsteinhalle mit drei Jochen, einem eingezogenen Rechteckchor und einem angesetzten Westturm (Abb. 8). Der einschiffige, zweijochige Chor stammt von 1250. Die Altarweihe erfolgte zwischen 1257 und 1284, anschließend wurde das Langhaus gebaut. Das westliche Joch wurde während des Baus für einen Turmaufsatz verstärkt, dieser blieb jedoch unvollendet. Kuppelige Gewölbe im westlichen Joch entstanden vor 1270, die übrigen Langhausgewölbe bis 1300. Der südliche Portalvorbau stammt aus der ersten Hälfte des 14. Jahrhunderts, das nördliche Pendant wurde Anfang des 18. Jahrhunderts abgerissen. Stengewölbe und Strebpfeiler des Chors wurden in der ersten Hälfte des 15. Jahrhunderts errichtet. 1824/25 erfolgte eine Renovierung durch C.H. Wünsch, bei der Chorgiebel und Fenstermaßwerk erneuert wurden. 1907/08 wurde ein neuer Turm nach dem Entwurf von C. Voss an der ursprünglichen Westfassade erbaut. In den Jahren 1934-36 und 1956 wurden Instandsetzungen und Veränderungen des Innenraums vorgenommen, dabei wurden Einbauten aus dem 19. Jahrhundert entfernt und die Raumfassung erneuert. Der Außenbau zeigt spätromanische Formen mit Ecklisenen und Rundbogenfriesen, die am Ostgiebel des Langhauses ansteigen. Der Chor hat ursprünglich schmalspitzbogige Fenster, die im 15. Jahrhundert dreigeteilt wurden. Im Langhaus wurden die ursprünglichen Fenster nachträglich verlängert. Am südlichen Anbau befinden sich zwei Fenster unter einer Spitzbogenblende, darüber im Giebel eine einfache Maßwerkrosette. Das südliche Chorportal ist schlicht, das spitzbogige Westportal hingegen aufwendig gestaltet mit reich profilierten Abtreppungen und einer kräftigen Kämpferzone. Alle Portal- und Fenstergewände bestehen aus glasierten Ziegeln.

Neben der Kirche steht auf der nördlichen Seite des Marktplatzes das 1852 erbaute **Rathaus**, das als Putzbau im Stil der Tudorgotik nach den Plänen von G. A. Demmler errichtet wurde. Das Haus erstreckt sich auf einem hohen Sockel über zwei Geschosse. Geprägt wird die Ansicht durch einen umlaufenden Zinnenkranz und mächtige Ecktürme mit Dachpyramide und einer bekrönenden Lateme. Eine zweiläufige Freitreppe führt zum Marktplatz.

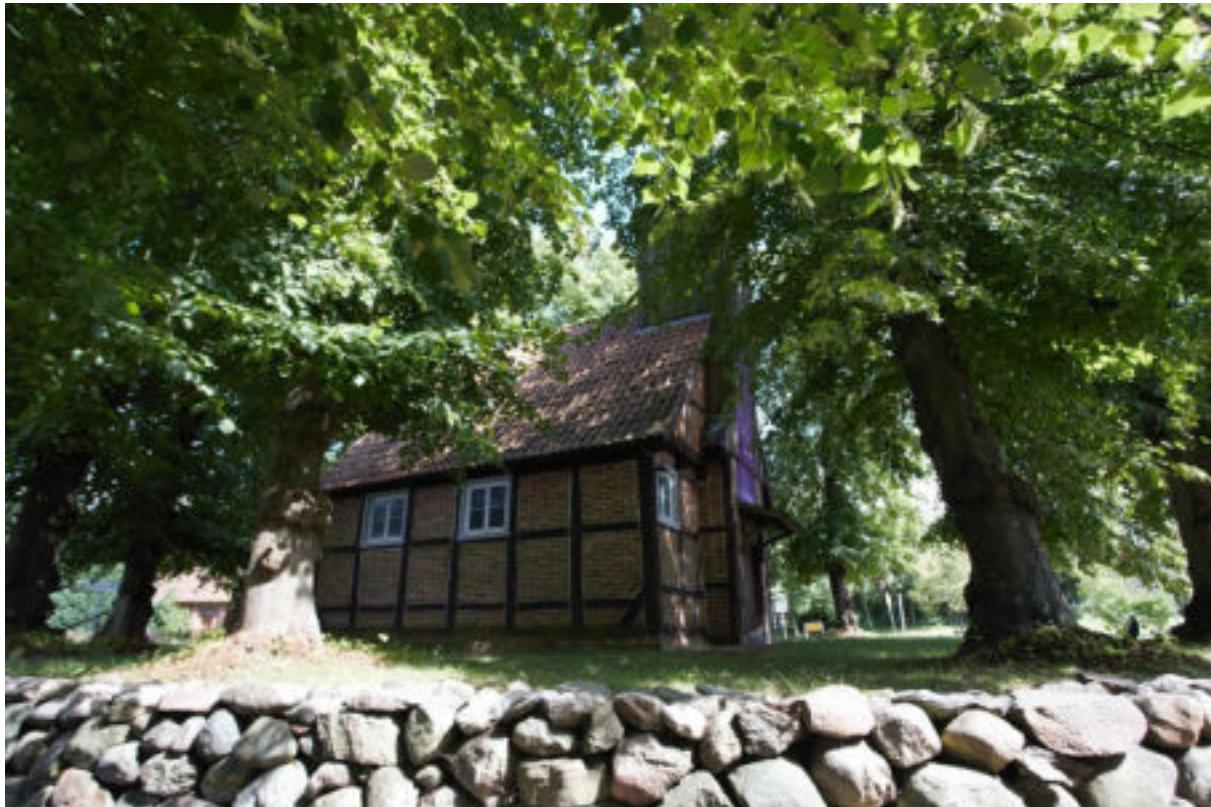
Abb. 9: Kirche in Gallin, Gem. Gallin.

Beschreibung: Der Fachwerksaal der Kirche in Gallin datiert in das Jahr 1689. Der Saal schließt im Osten dreiseitig ab und wurde mit kleinen quadratischen Fenstern, die unter der Traufe liegen, ausgestattet (Abb. 9). Ein verbretterter Dachturm liegt über dem Westgiebel.

Im Verlauf dieser Inaugenscheinnahme erwies sich, dass die beiden Kirchen in Gallin und Gudow außerhalb der Ortslage nicht wahmehmbar sind. Bei der Kirche in Gallin handelt es sich um einen kleinen kapellenartigen Bau, der vollständig vom hohen Bäumen eingefasst ist. Eine gemeinsame Sichtbarkeit mit dem geplanten WP kann ausgeschlossen werden (Abb. 13). Auch die Kirche in Gudow ist trotz eines hoch aufragenden Westturmes in den von der Sichtbarkeitsanalyse ausgewiesenen Teilen nicht zu sehen (Abb. 14). Für beide Denkmale konnte aus diesem Grund auf eine Visualisierung verzichtet werden.

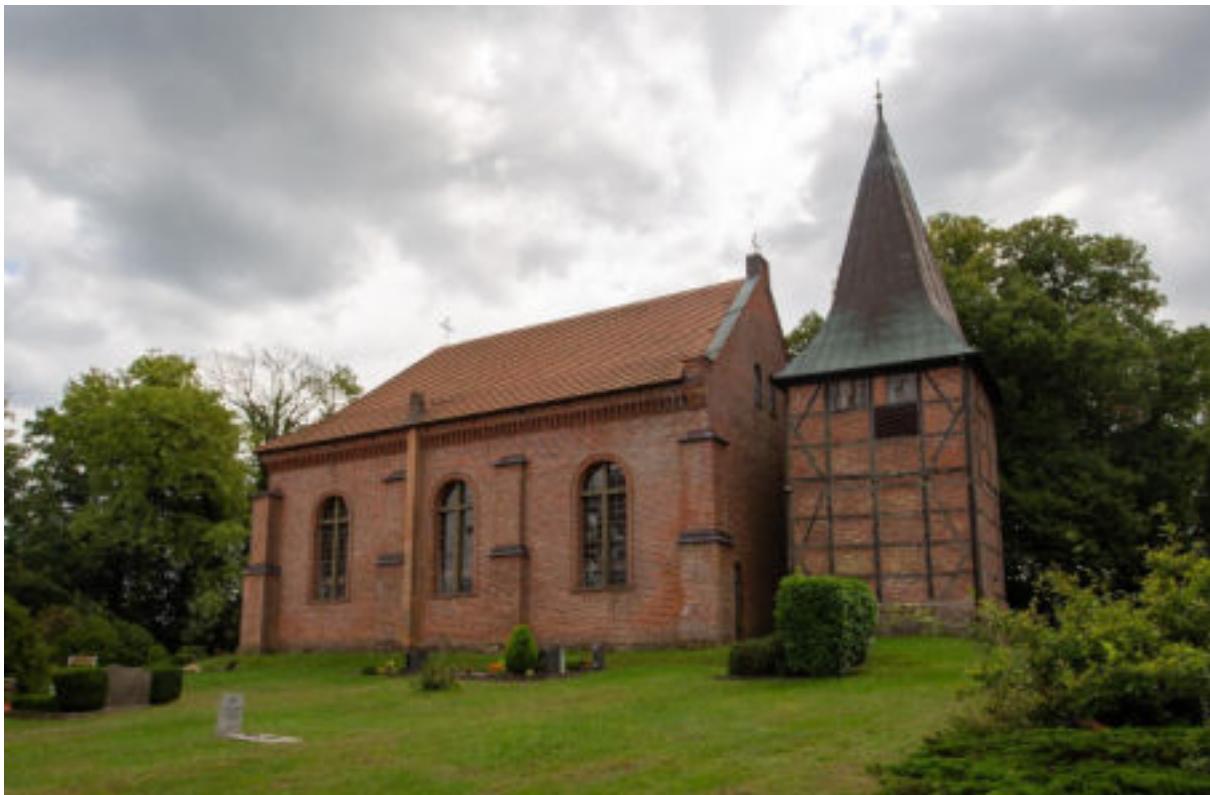
Abb. 10: Kirche in Granzin, Gem. Greven.

Beschreibung: Bei der ev. Kirche in Granzin handelt es sich um einen Backsteinbau mit einem eingezogener Rundapsis (Abb. 10). Die Formen der Kirche sind im schlichten Klassizismus gehalten. Der Bau datiert um 1840. Ein Fachwerkurm mit Kupferhelm wurde an der Westwand in der ersten Hälfte des 18. Jahrhunderts errichtet.

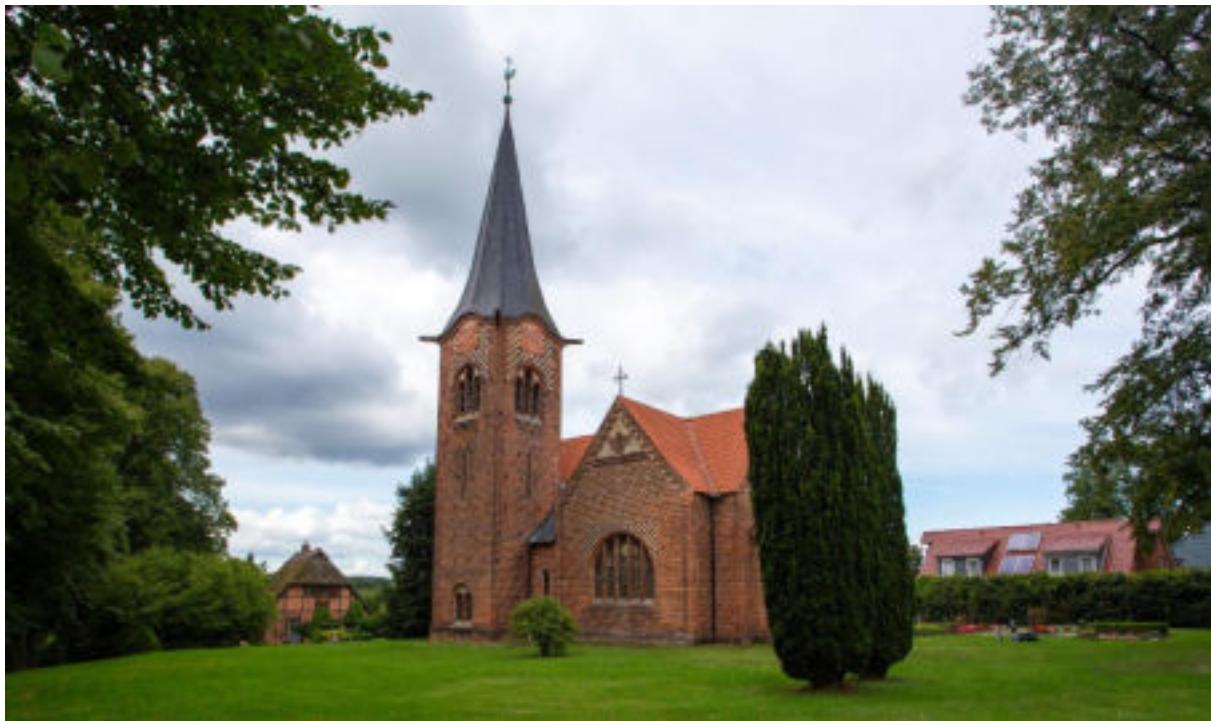
Abb. 11: Kirche in Greven, Gem. Greven.

Beschreibung: Die ev. Kirche in Greven wurde 1712 als kleiner flachgedeckter Backsteinsaal errichtet, der im Osten gerade abschließt (Abb. 11). Im Westen wurde an den Saal ein Fachwerkturm gebaut, der eine welsche Haube trägt, der wiederum eine durchbrochene Laterne aufsitzt.

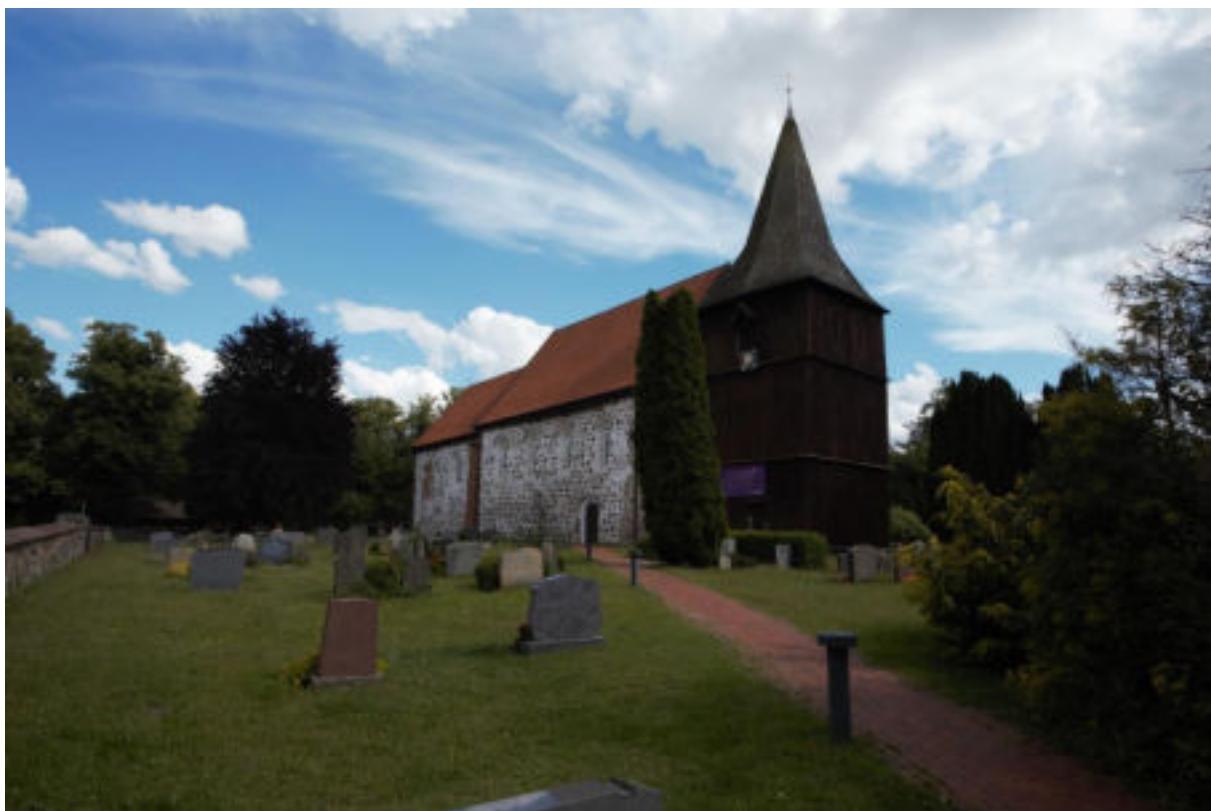
Abb. 12: Kirche St. Marien in Gudow, Gem. Gudow.

Beschreibung: Die ev. **Kirche**, ehemals St. Marien, ist ein einschiffiger, flach gedeckter Feldsteinbau aus dem Jahr 1241 (Abb. 12). Diese Kirche ist eng verwandt mit den ostholsteinischen Feldsteinkirchen, insbesondere mit der Kirche in Ratekau und auch der in Mustin. Die Mauern im Inneren zeigen teilweise noch die alte, glatte Gipsmörtelhaut, die den schichtweisen Aufbau des Gebäudes erkennen lässt. Die hoch sitzenden Fenster sind leicht gespitzt und ausgeputzt. Das Kirchenschiff hat vier Fensterachsen. Im westlichen Drittel befinden sich das Nordportal und das vermauerte Südportal, beide rundbogig, sowie ein weiteres ursprüngliches Portal im Westen. Der Chor hat ebenfalls drei Fensterachsen, wobei das östliche Fenster spitzbogige Backsteingewände in der Verlängerung der Feldsteinmauer besitzt, die an die Stelle der abgebrochenen Halbrundapsis aus dem 13. Jahrhundert traten. Ein zweiteiliges Ostfenster ziert den Chor. Der Chorbogen wurde wahrscheinlich im 18. Jahrhundert bis zur Decke erhöht. Es gibt verschiedene Erneuerungen in Ziegeln. An der Südseite des Chors befindet sich ein Anbau aus dem 16. Jahrhundert, ein Ziegelbau mit

Fachwerkgiebel, in dem sich die kreuzgratgewölbte Gruft der Familie von Bülow befindet. Der vierkantige hölzerne Westturm stammt aus dem 17. Jahrhundert. Die Kirche St. Marien mit Ausstattung, Kirchhof, Kirchhofsmauer, drei Pforten mit Granitquaderpfeilern steht aus geschichtlichen, künstlerischen, städtebaulichen und die Kulturlandschaft prägenden Gründen unter Denkmalschutz.

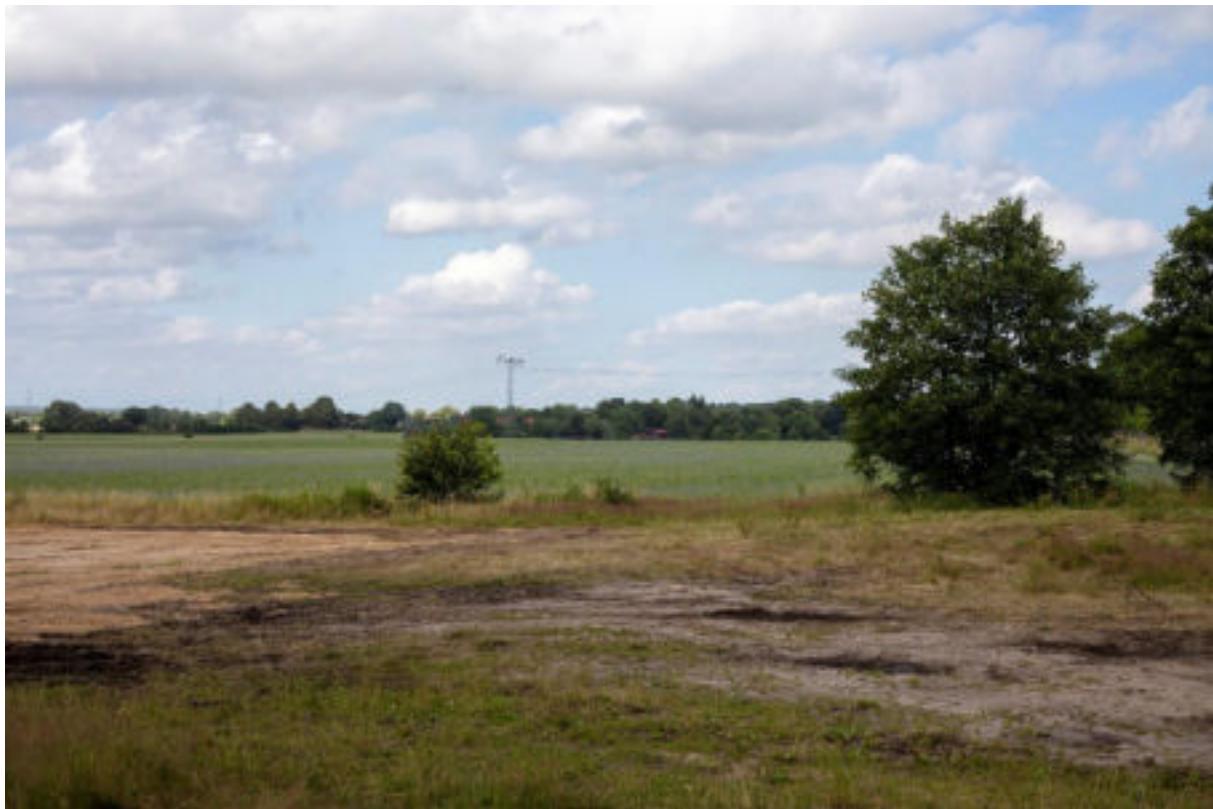
Abb. 13: Ortslage Gallin aus Richtung Süden (B 195), bei Hof Gallin. Die Kirche innerhalb des Ortes ist nicht sichtbar.

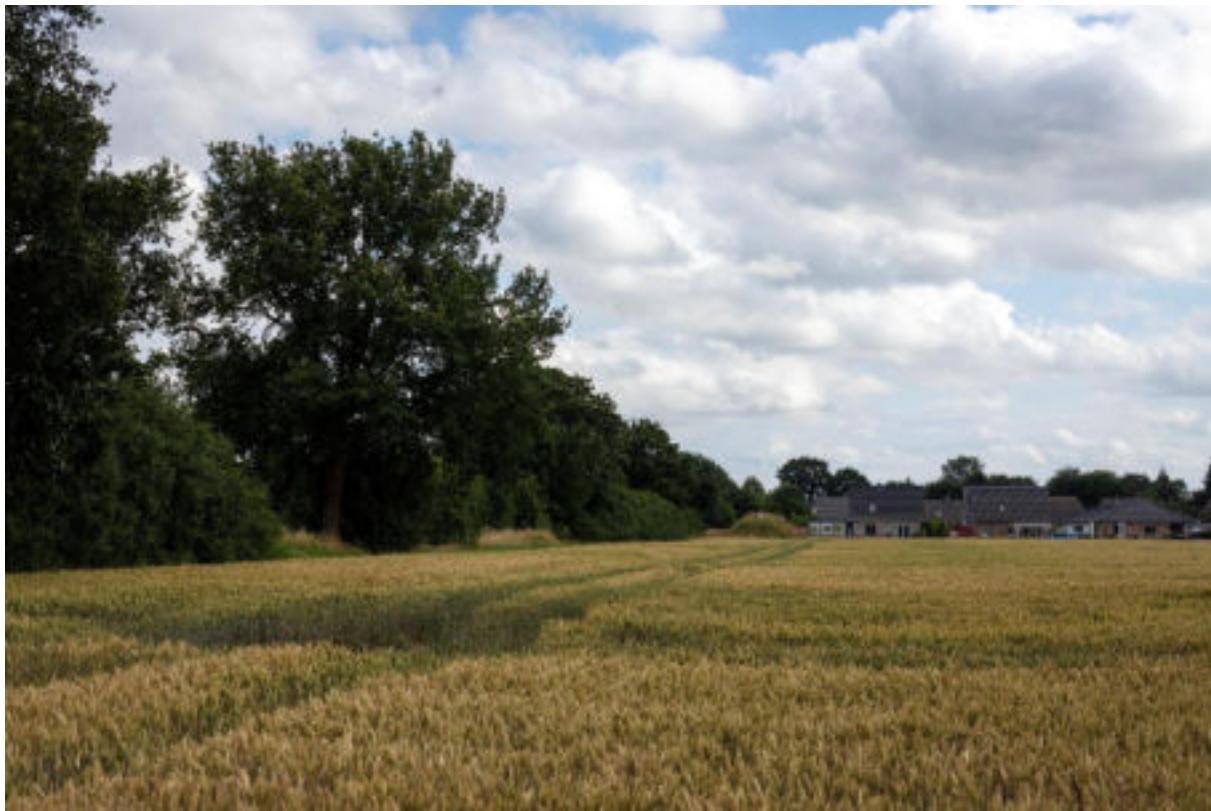
Abb. 14: Ortslage Gudow aus Richtung Nordwesten (L 287). Die Kirche innerhalb des Ortes ist nicht sichtbar.

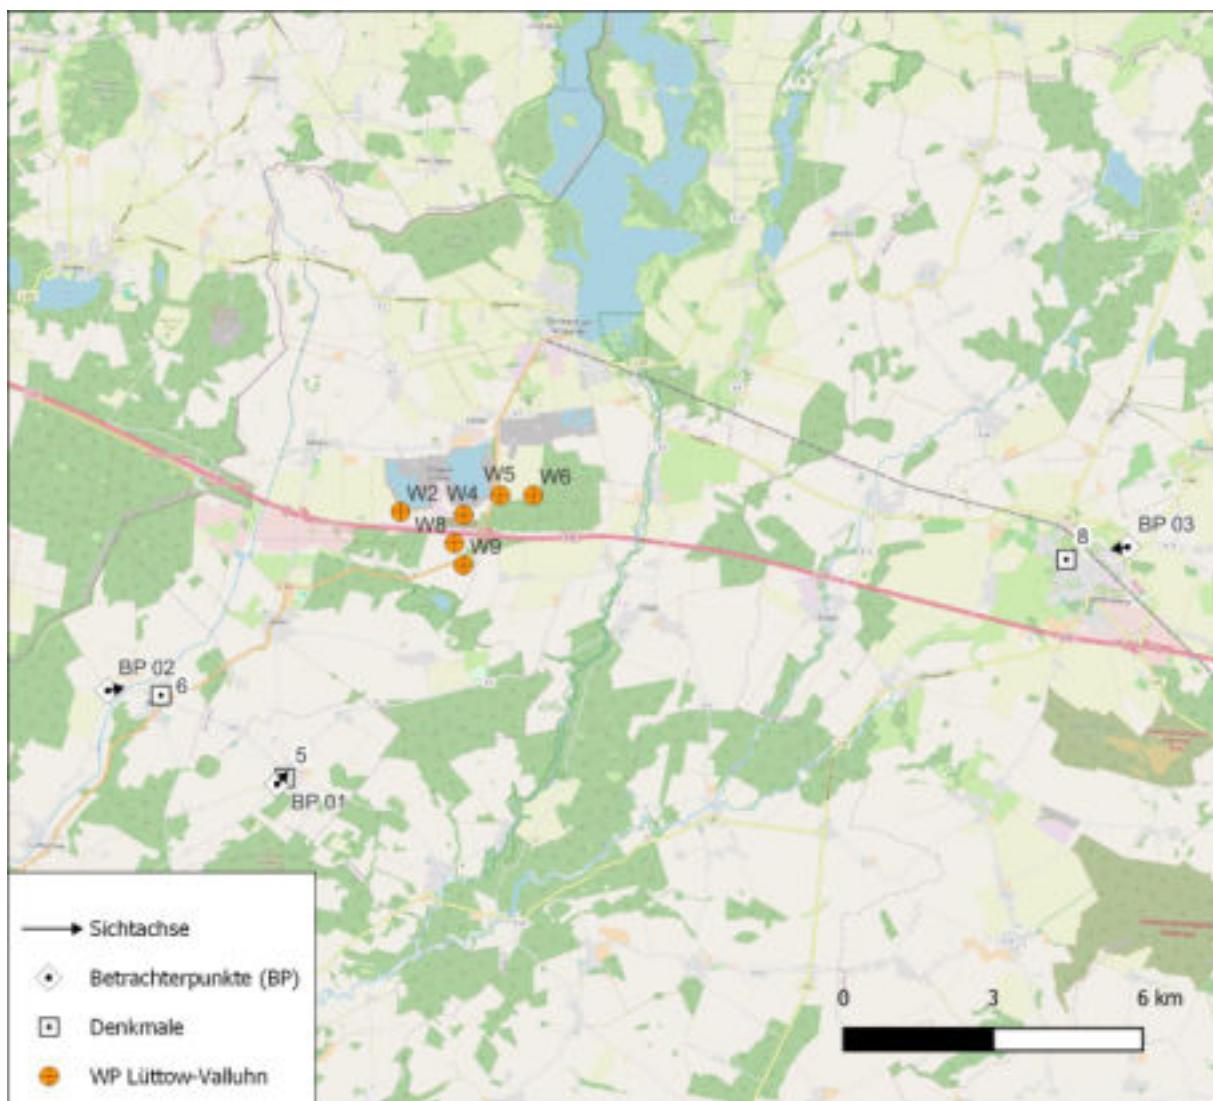
Abb. 15: Betrachterpunkte im Umfeld des WP Lüttow-Valluhn.

Die genauen Standorte der BP wurden im Verlauf der Begehung angepasst, da sich in Einzelfällen erwies, dass mit den im Vorfeld gewählten Punkten aufgrund lokaler Sichtverschattungen, Vegetation oder Gebäude die Maximalbelastung des Denkmals nicht erfasst werden konnte.

Die einzelnen BP werden im Anschluss detailliert beschrieben und hinsichtlich der Beeinträchtigung bewertet. Dabei erfolgt eine genaue Beschreibung der Geländeaufnahme und der Visualisierungen sowie der sich daraus ergebenden Bewertung. In die Bewertung fließen die Sichtbarkeit und die Zahl der WEA, Art und Umfang der bestehenden Vorbelastungen sowie die Relevanz des Standortes in Hinblick auf Frequentierung, Denkmalerlebnis und Empfindlichkeit ein. Die Bewertung wird verbal-argumentativ durchgeführt.
