**01-04-0410c-PVA-Gehlsbach-Karbow-Nordwest**

**Gutachterliche Einschätzung der Bodengüte  
auf Basis der Daten der Bodenschätzung**

G 9138

Jena, 12.06.2024

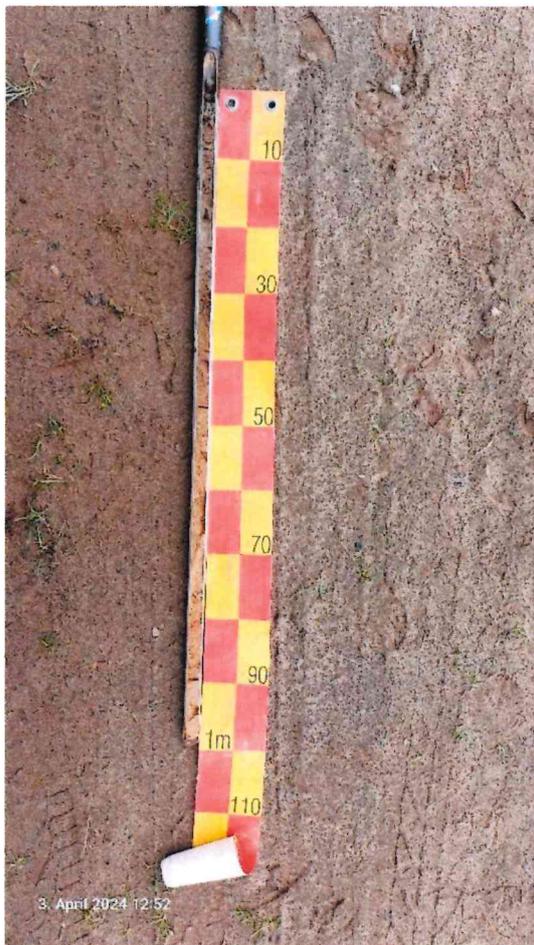
**Abbildung 1:** Beispiel einer Pürckhauer-Bohrung

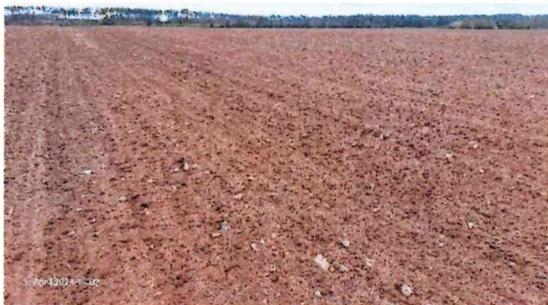
Während im äußersten nordwestlichen Teil sowie im östlichen und südöstlichen Bereich die niedrigsten Ackerzahlen (17 ... 23) wegen dominierend sandiger bis nur schwach schluffiger Körnung ausgewiesen werden, erstrecken sich im zentralen Teil der Fläche zwei kleinere inselartige Bereiche, wo Böden mit lehmiger Körnung bis hin zu Ton im Unterboden auftreten (Ackerzahlen bis 47).

**Abbildung 3:** Dominierende Bodenart Sand im Bereich der Minusvariante, hier auch Bereich mit erhöhtem Steingehalt

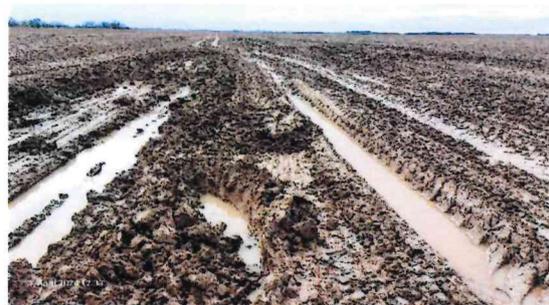
In diesen Bereichen war es infolge der Bodenbearbeitung zu erheblichen Bodenschäden durch Verdichtung gekommen.

**Abbildung 4:** Dominierende Bodenart Lehmiger Sand (mit Ton im Unterboden) im Bereich der Plusvariante; Bodenschäden durch Verdichtung

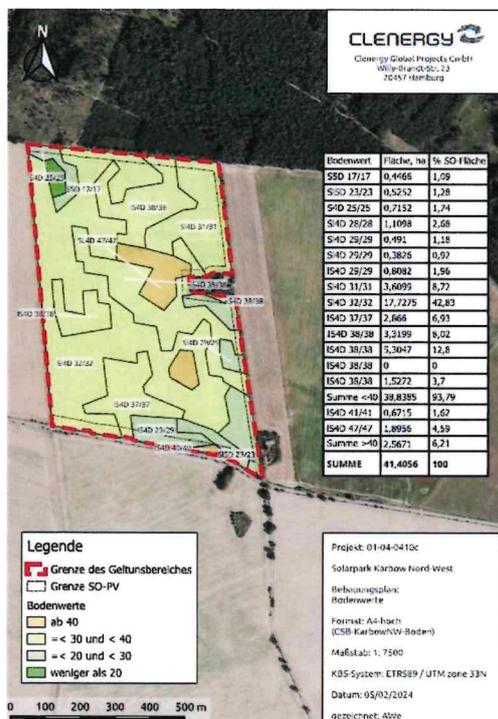
Aus der Darstellung der Ackerzahlen im Bereich der geplanten Sonderfläche PV (vgl. **Abbildung 5**) ist ersichtlich, dass der überwiegende Teil der geplanten FF-PVA Ackerzahlen von  $\leq 35$  Bodenpunkten<sup>1</sup> aufweist.

**Abbildung 5:** Darstellung der Klassengrenzen und der Ackerzahlen der Bodenschätzung im Bereich der geplanten Sonderfläche PV (Quelle: Clenergy; 2024)

Aufsummiert bedeutet dies, dass formal ca. 94% der Fläche unterhalb der Schwelle 40 *Bodenpunkte* (sowie ca. 62% schlechter als 35 *Bodenpunkte*) liegen.

Allein ca. 43% der Fläche entfallen auf Böden der Ackerzahl 32.

Die flächengewichtete mittlere Ackerzahl der Gesamtfläche beträgt 33,9.
