# **1. Änderung des Bebauungsplan Nr. B-27 „Photovoltaikanlage Heideweg“ der Stadt Seebad Ueckermünde**

## **Artenschutzfachbeitrag**

**Neubrandenburg, den 15.05.2025**

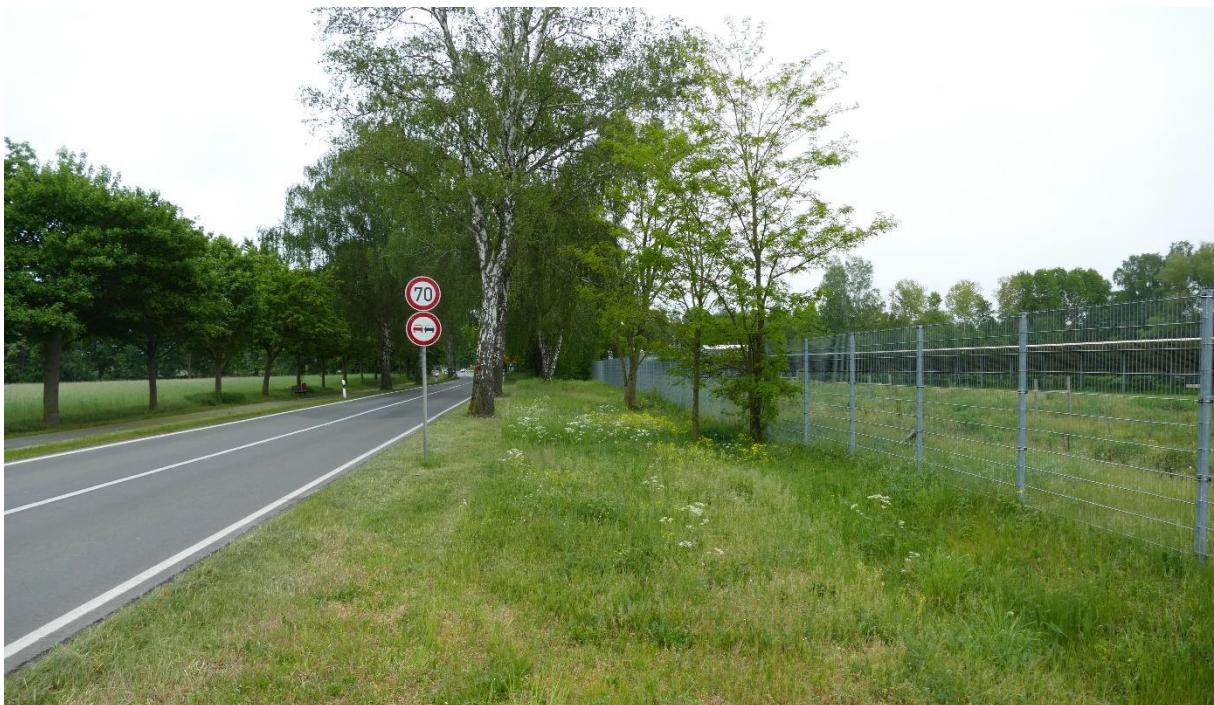
Bild 02 Geschützte Baumreihe Belliner Straße und Siedlungsgehölz innerhalb des UG

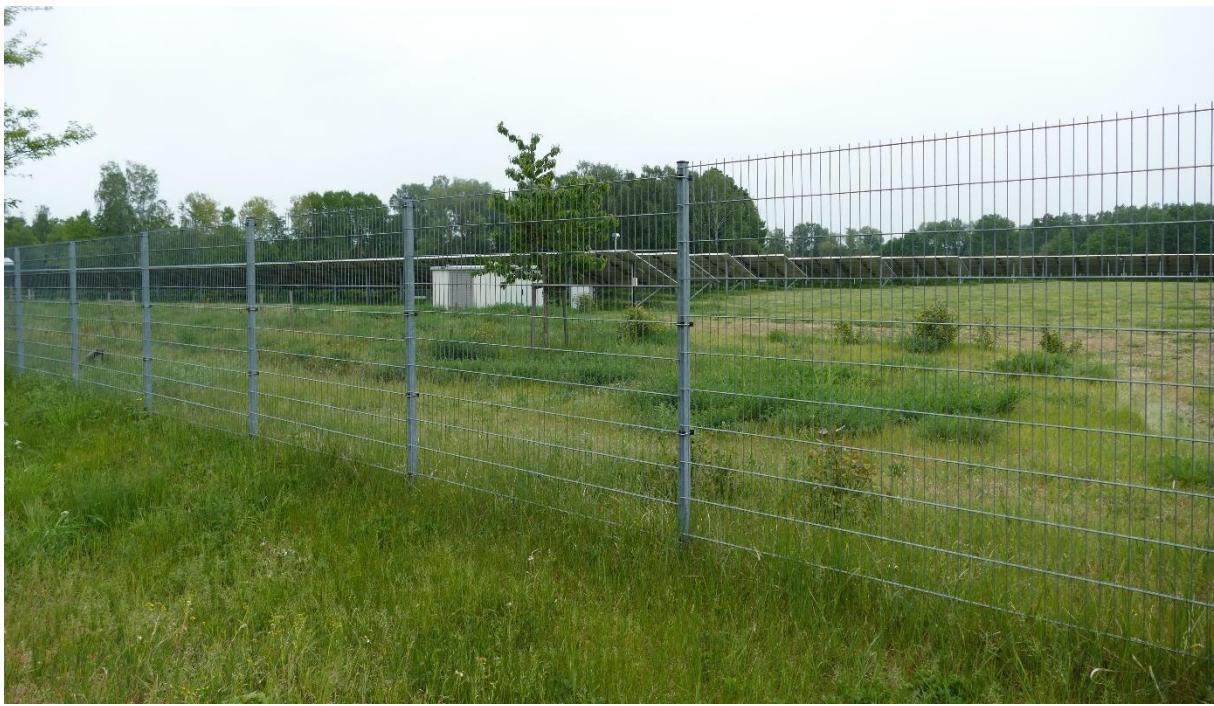
Bild 03 M3 Erhaltung Gehölze, Pflanzung 10 m breite Hecke (s. BP Nr. 27, 2012)

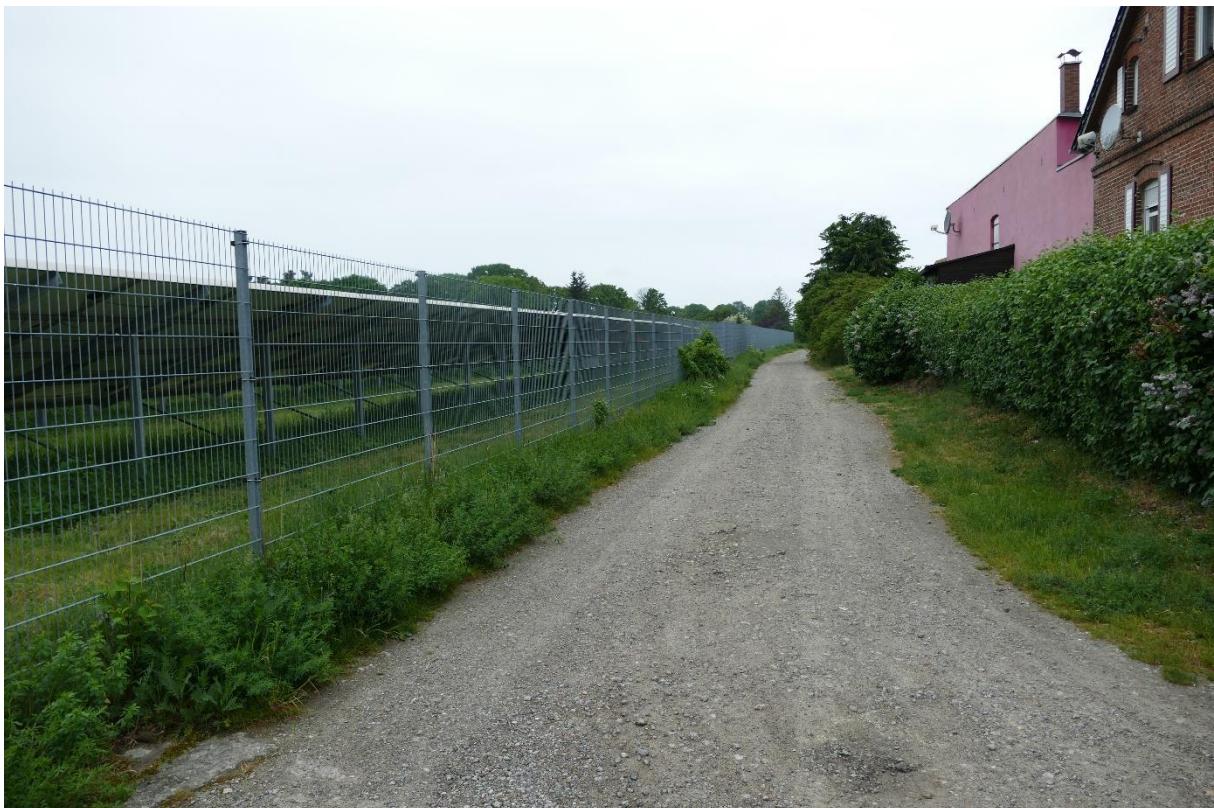
Bild 04 M2 Sichtschutzhecke 5 m nicht vorhanden (s. BP Nr. 27, 2012)

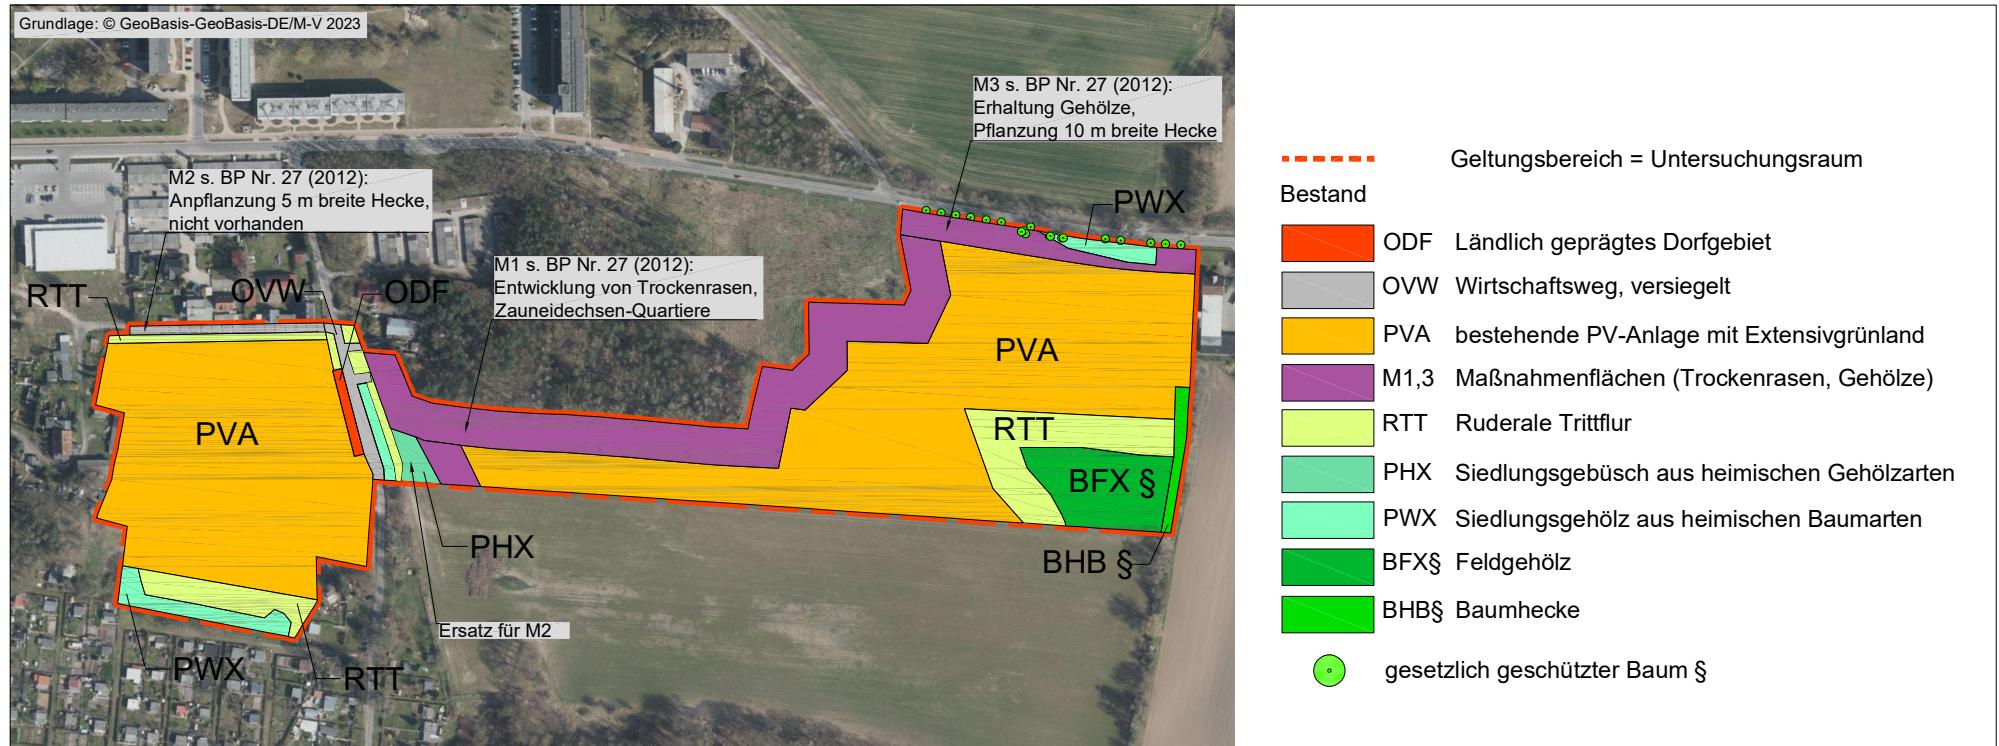
Blatt – Nummer: 1

## Bestandsplan - Biotoptypen

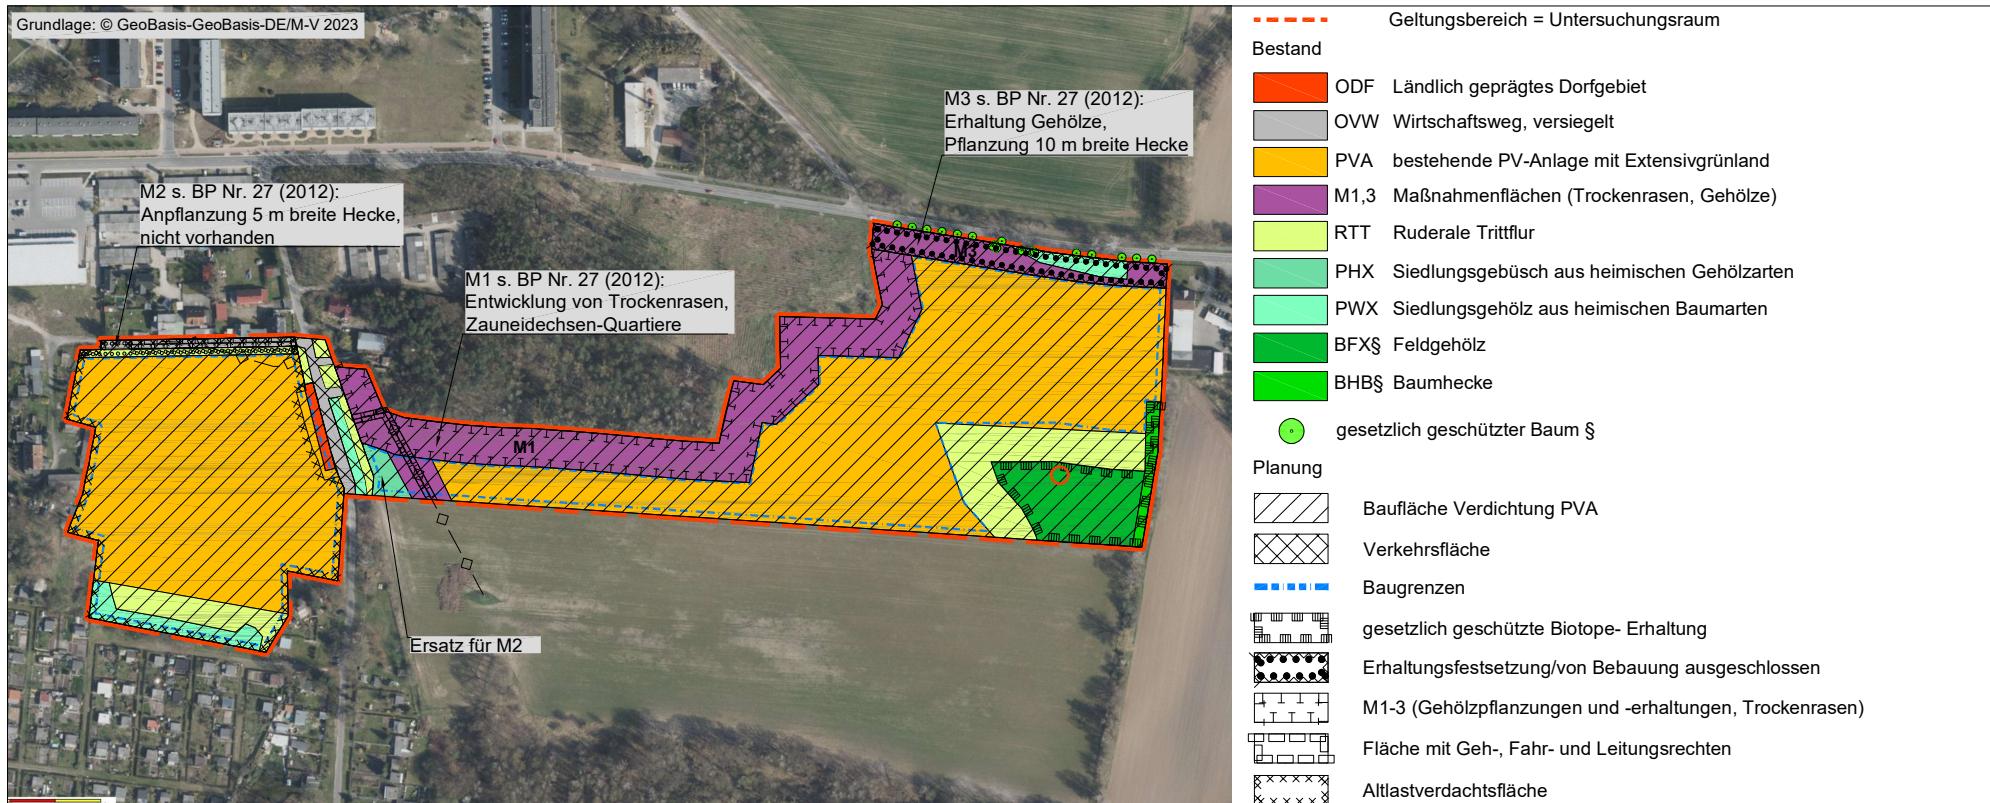
Blatt – Nummer: 2

Konfliktplan
