Artenschutzrechtlicher Fachbeitrag

1. Änderung und Ergänzung des Bebauungsplanes Nr. 34 „Eingeschränktes Gewerbegebiet an der Nelkenstraße“ der Stadt Barth

Bebauungsplan Nr. 34 „Eingeschränktes Gewerbegebiet an der
Nelkenstraße“, Stadt Barth, 1. Änderung und Ergänzung

Artenschutzrechtlicher Fachbeitrag
für die Artengruppen Gebäudebewohnenden Tierarten (Brutvögel
und Fledermäuse) und Brutvögel

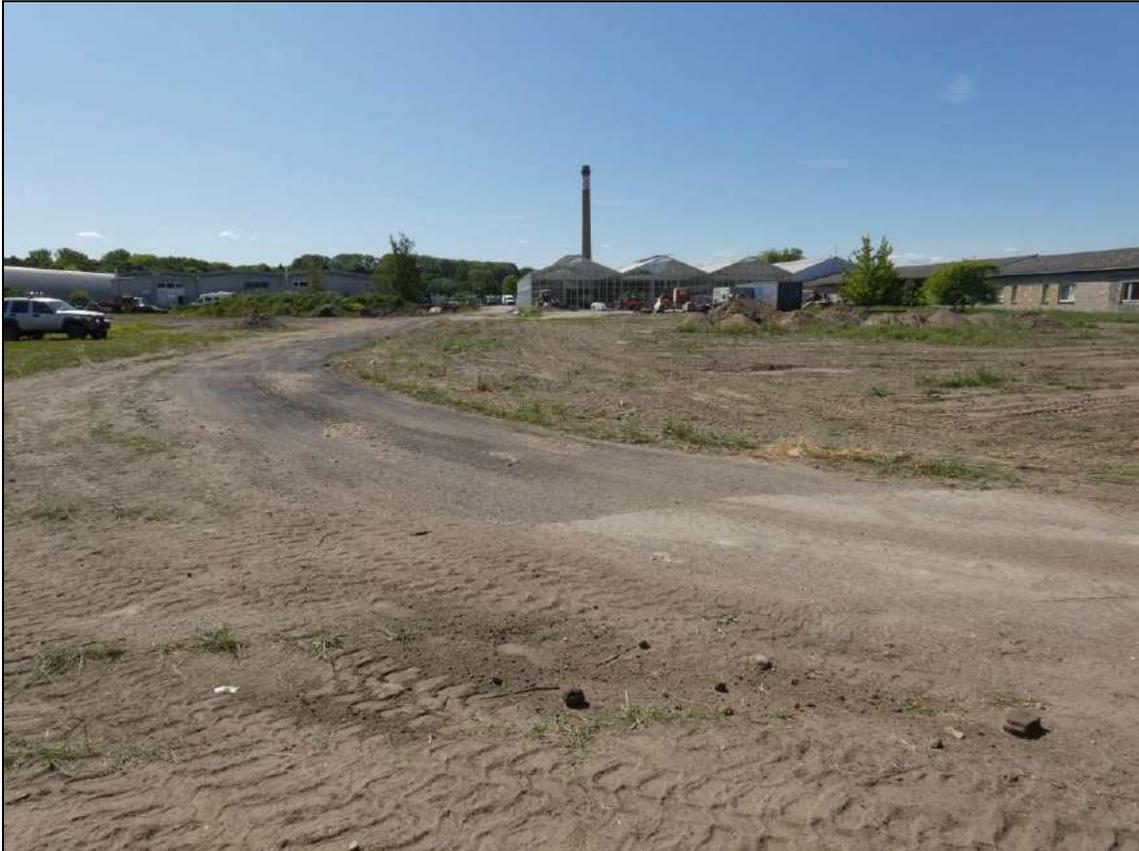
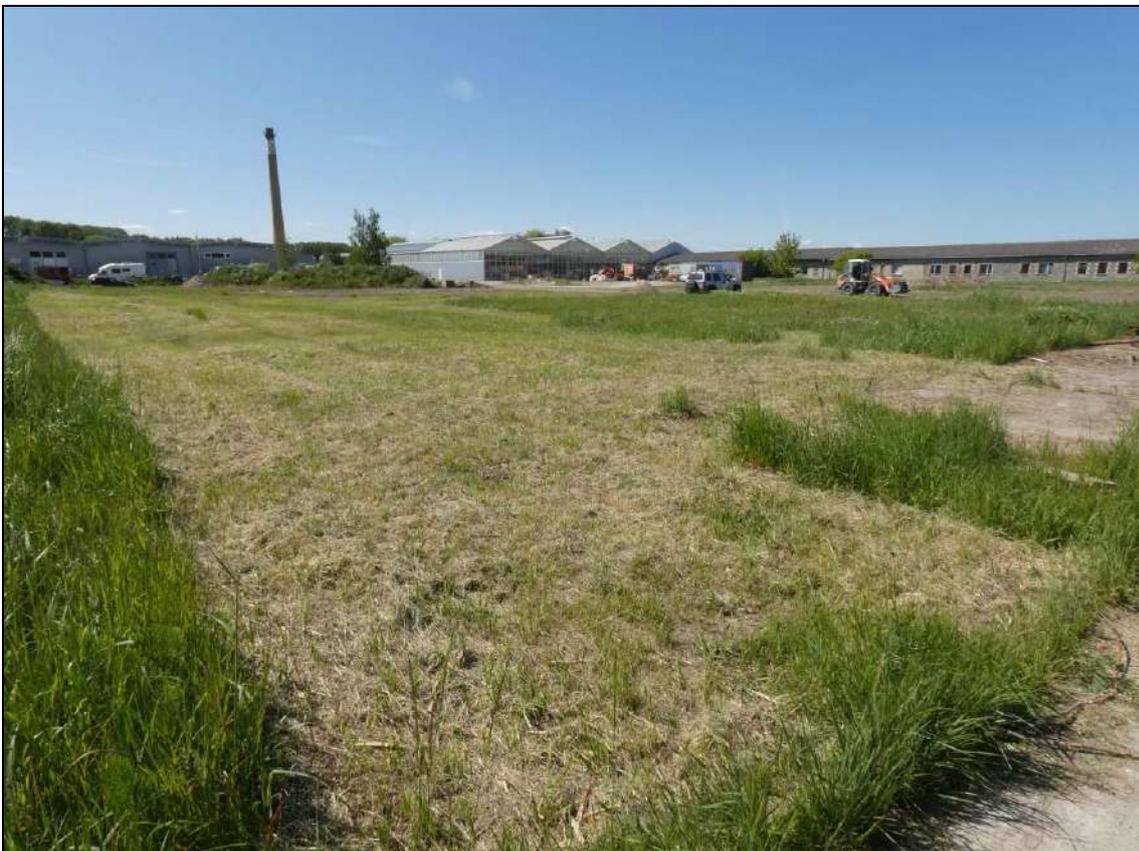
Bei der Begehung wurde festgestellt, dass die nördlichen Flächen, die sich auf dem Luftbild noch mit Gebüschstrukturen darstellten, beräumt waren und keinerlei Gebüsche mehr aufwiesen (Abb. 3 und 4). Es wurden ubiquitäre Arten wie Star, Haussperling und Bachstelze als Nahrungsgäste beobachtet; es wurden keine bodenbrütenden Arten gesichtet/ festgestellt. Die Fläche wurde nach Eigentümerwechsel bereits im Jahr 2022 von Aufwuchs und Müll, der bei der Bewirtschaftung durch die Vorbesitzer angefallen war, beräumt.

Abbildung 3 Blick auf die nördliche Freifläche von Nord

Abbildung 4 Blick auf die nordöstliche Freifläche von Nord

Aufgrund des Flächenzustandes wurde auf eine weitere Erfassung verzichtet, da bei diesem Flächenzustand keine planungsrelevanten Arten zu erwarten gewesen wären.

Bezüglich der Bebauung der nördlichen Freiflächen wird keine Betroffenheit von Brutvögeln gesehen, weshalb für diese Flächen keine Maßnahmen als erforderlich erachtet werden.

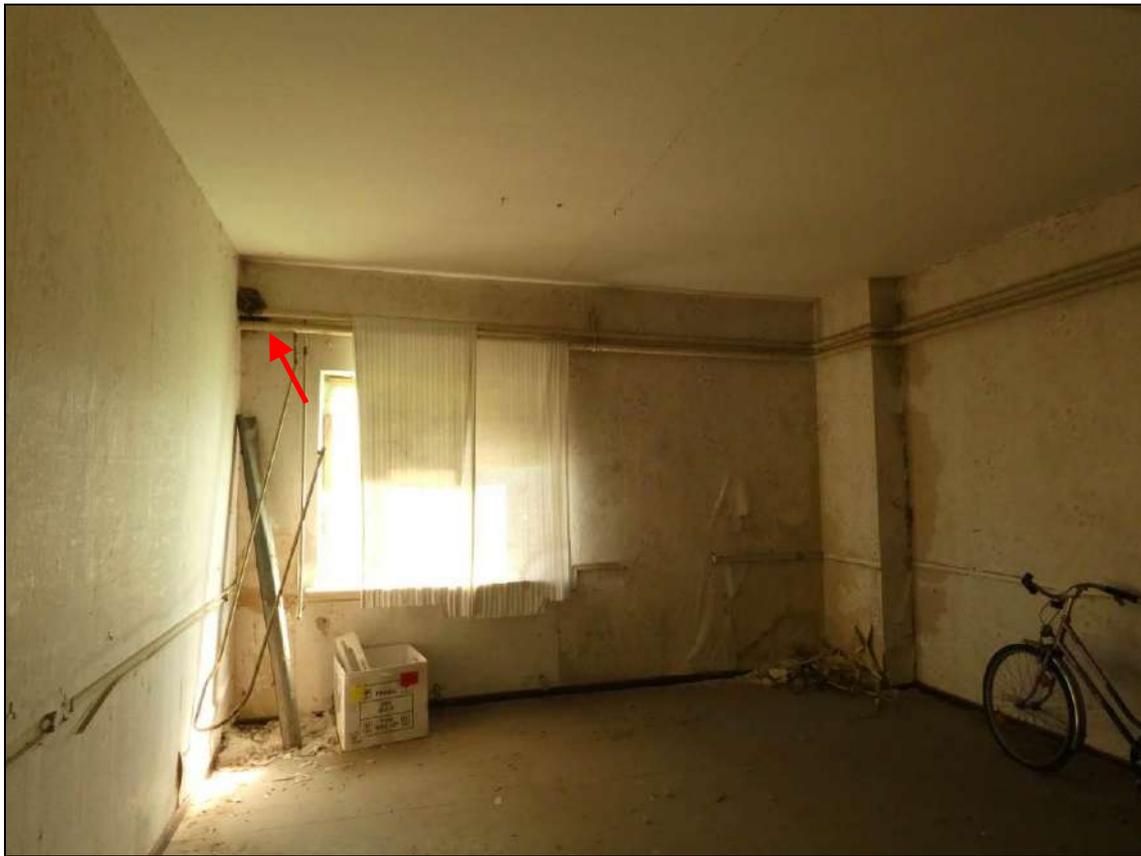
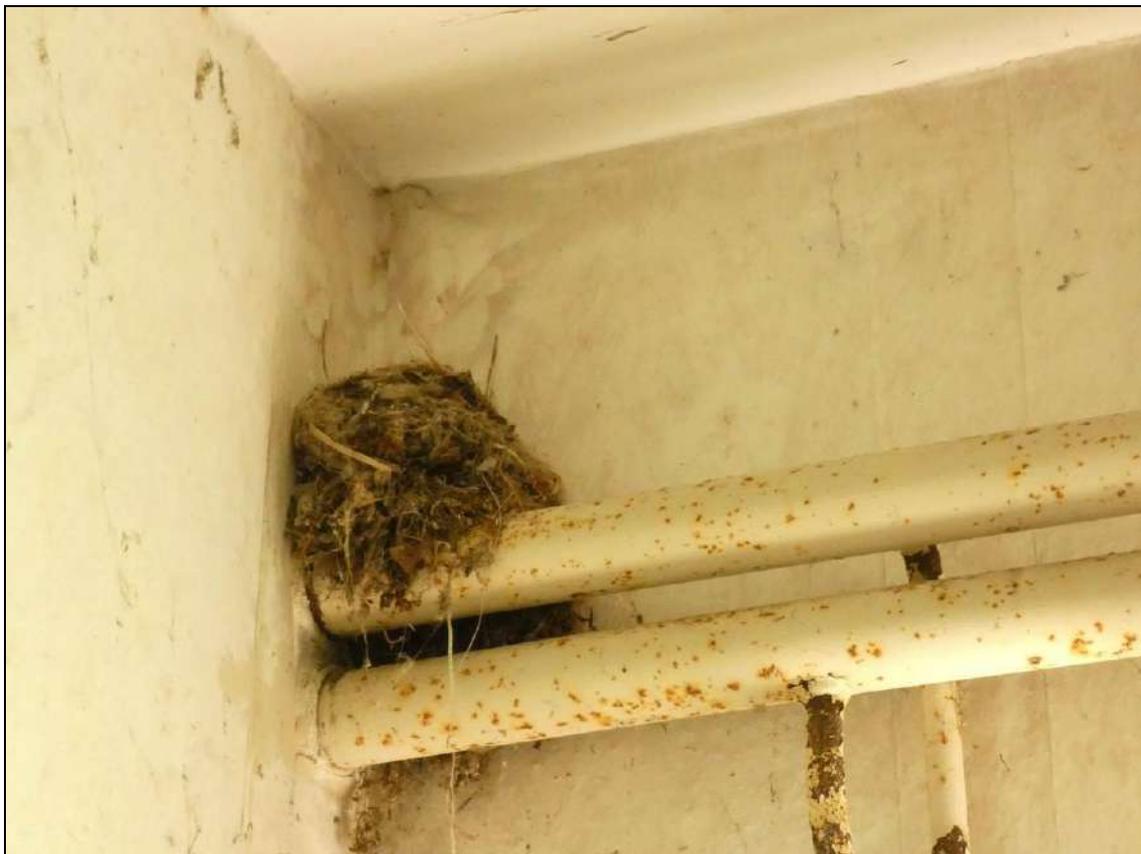
Abbildung 5 Altes Nischenbrüternest, unbelegt (Detail vgl. Abb. 6), in Gebäude 2

Abbildung 6 Nischenbrüternest, unbelegt (Detail zu Abb. 5)

Für den sanierungsbedingten Verlust von Halbhöhlenbrüter-Brutplätzen sind im Zuge der Sanierung dauerhaft drei Nistkästen am Gebäude 2 und/oder am Gebäude 1 anzubringen. Es werden folgende Kästen empfohlen:

Die Nistkästen sind in geschützter Lage an der Ost- oder Nord-Außenfassade (in mind. 3-4 m Höhe anzubringen; das Einflugloch darf dabei nicht nach Westen (Wetterseite!) weisen. Für die Anbringung der Kästen sind zudem die Hinweise der jeweiligen Produktblätter des Herstellers zu beachten.

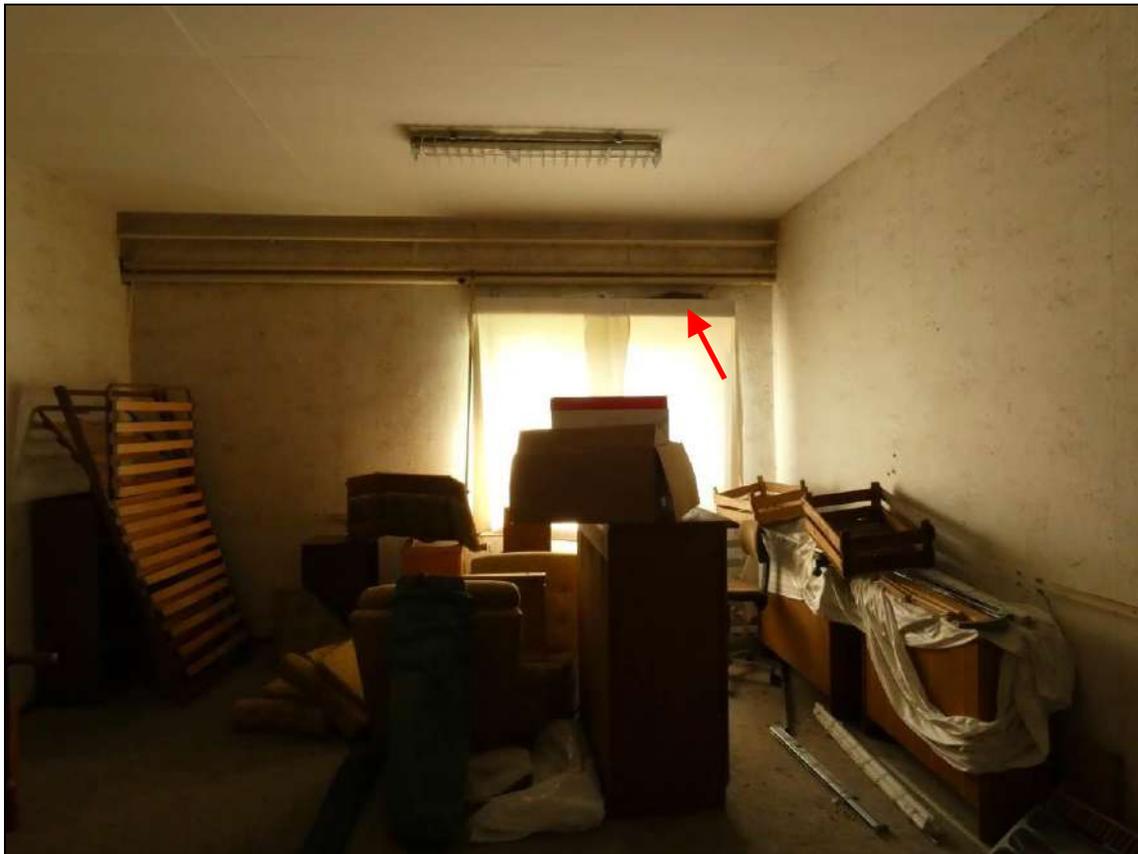
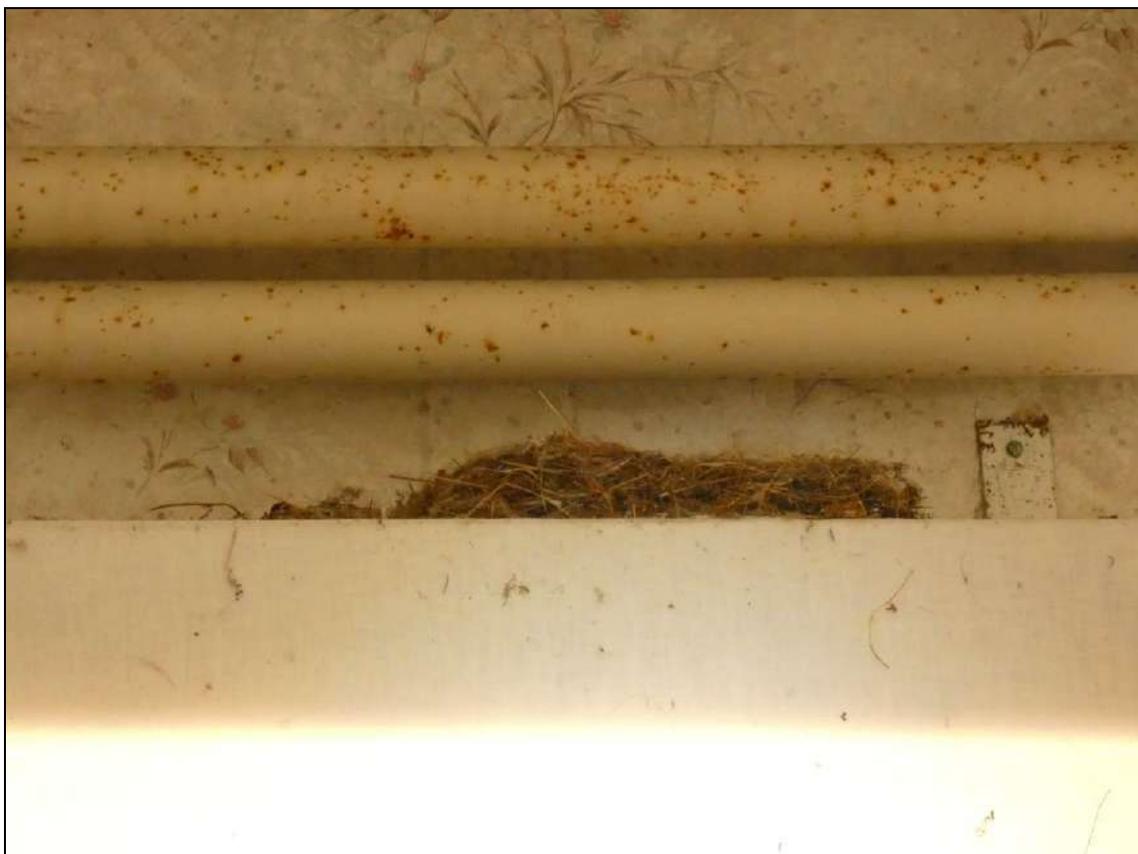
Im Gebäude 2 wurden zwei alte Nischenbrüternester (Hausrotschwanz; Bachstelze) sowie weiteres altes Nischenbrüter-Nistmaterial gesichtet (Abb. 7-8, 9-12), eine aktuelle Nutzung wurde nicht festgestellt.

Abbildung 7 Altes Nischenbrüternest, unbelegt (Detail vgl. Abb. 8), in Gebäude 2

Abbildung 8 Altes Nischenbrüternest, Detail zu Abb. 7), in Gebäude 2

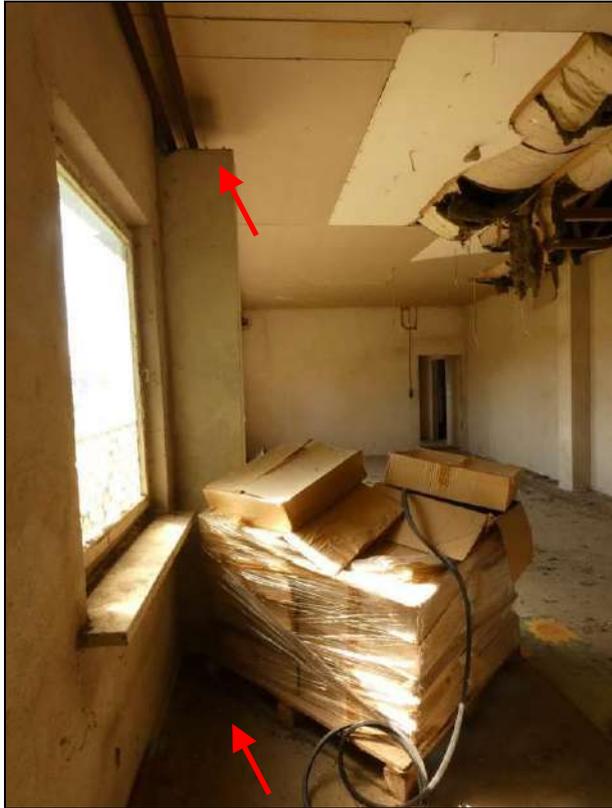
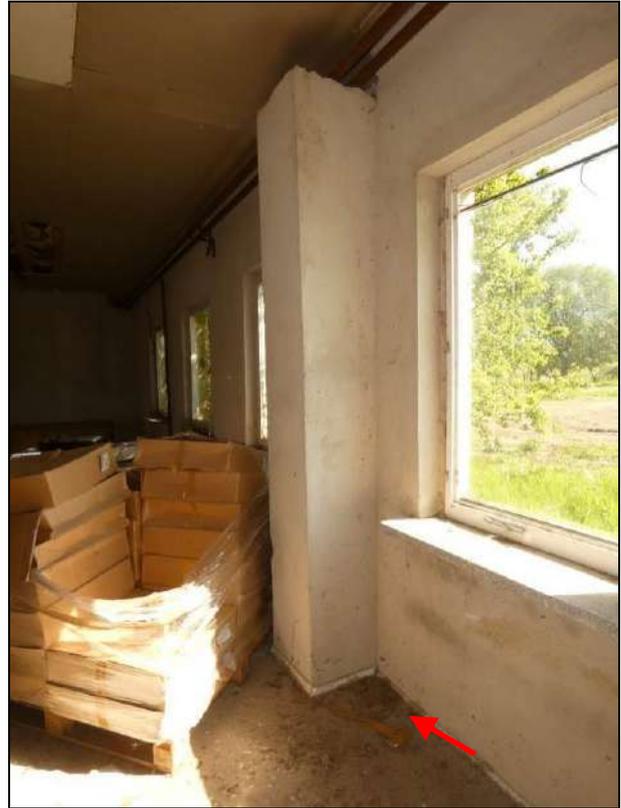
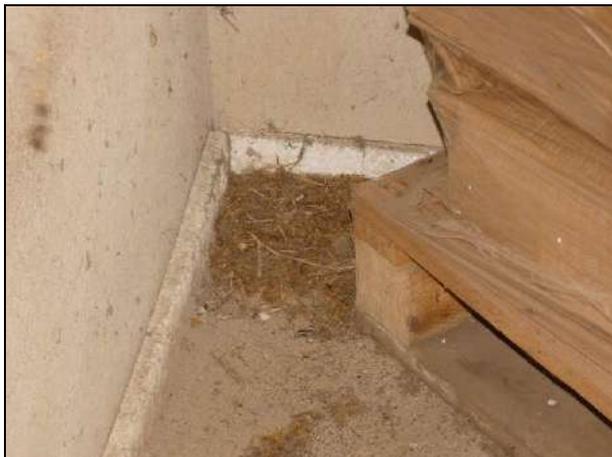
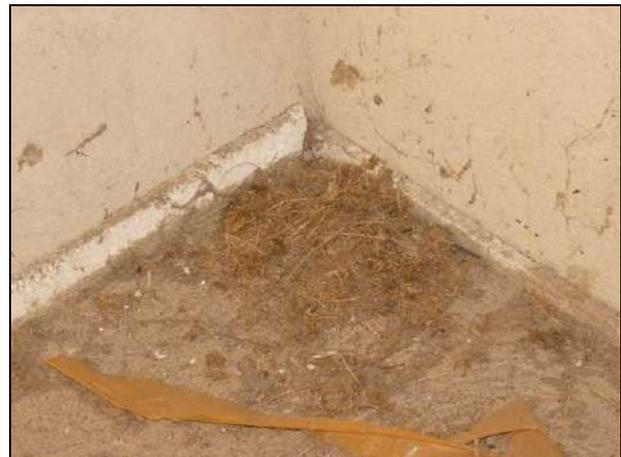
Abbildung 9-12 Rest von altem Nistmaterial von Nischenbrütern in Gebäude 2

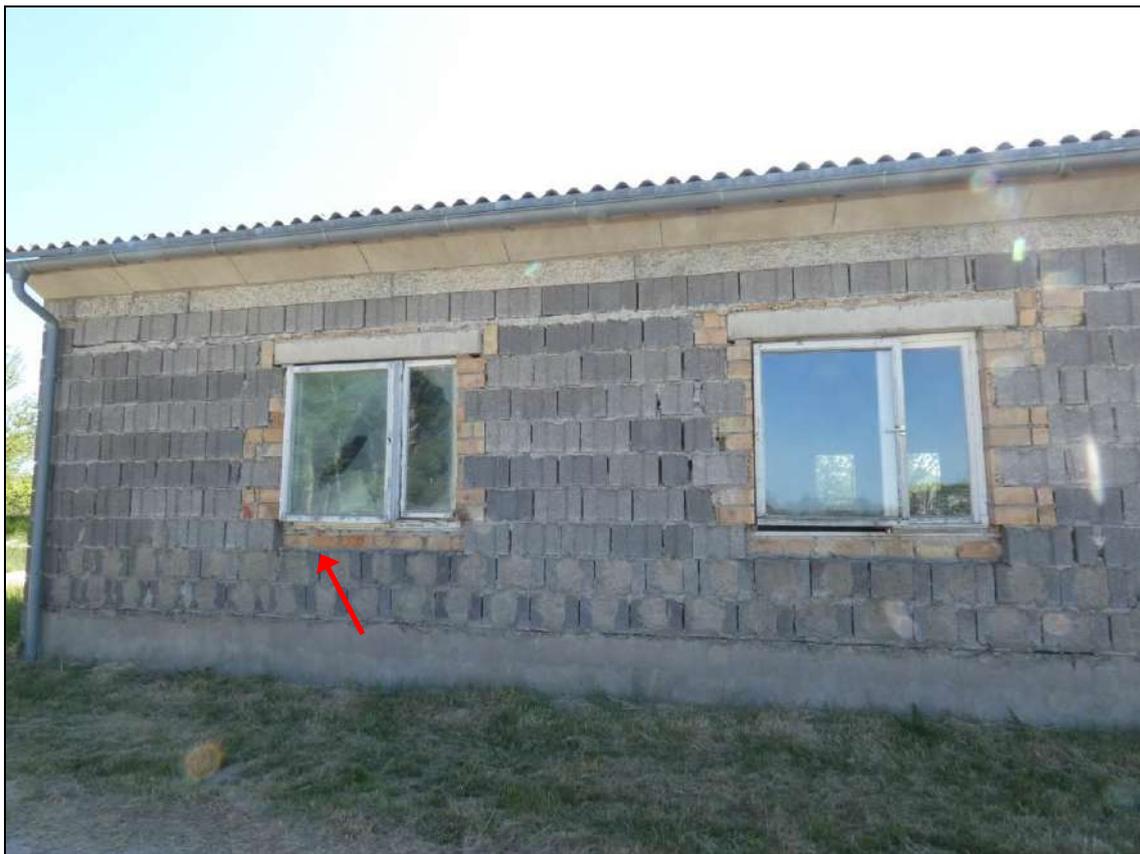
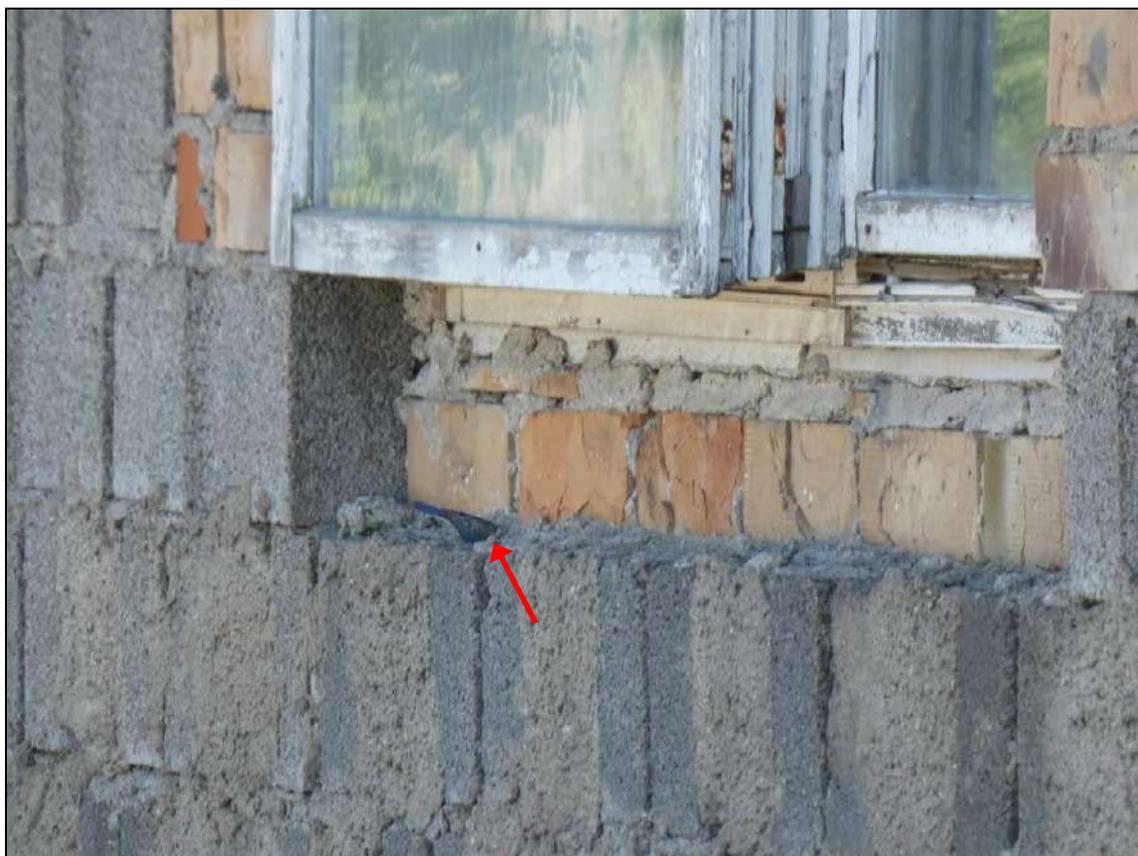
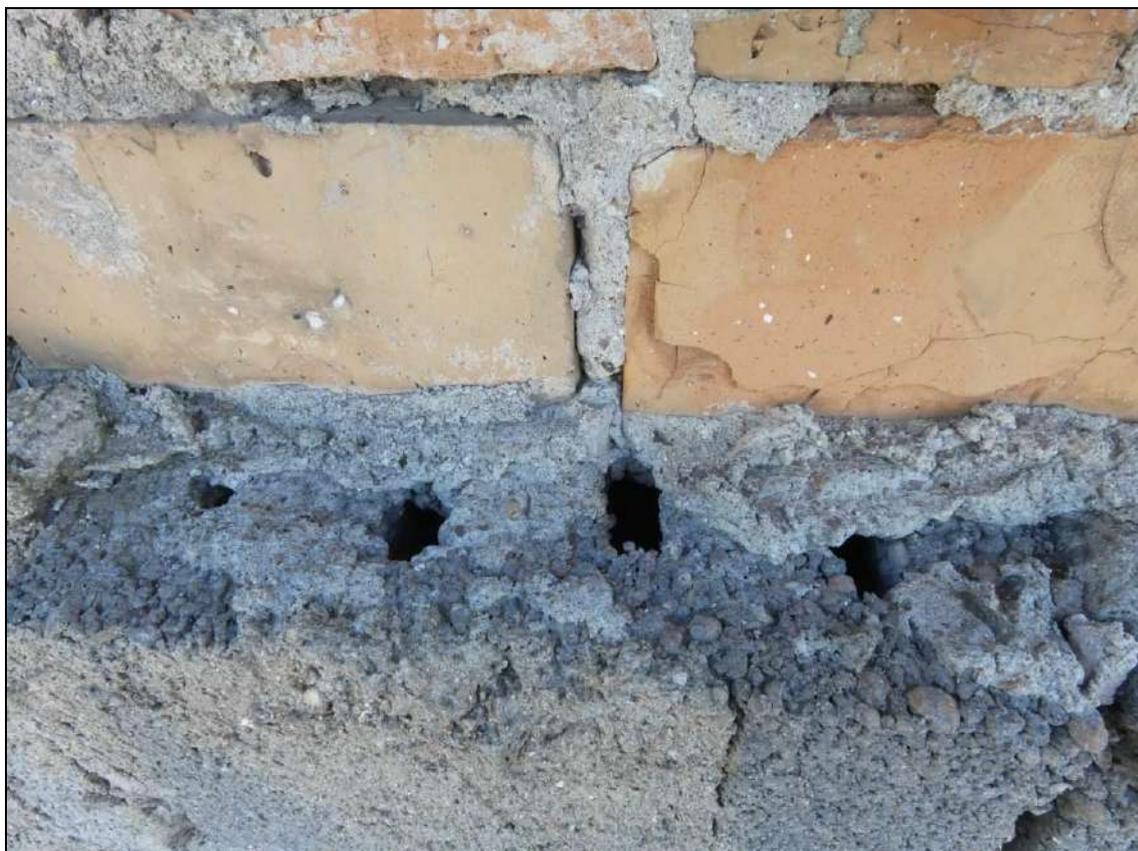
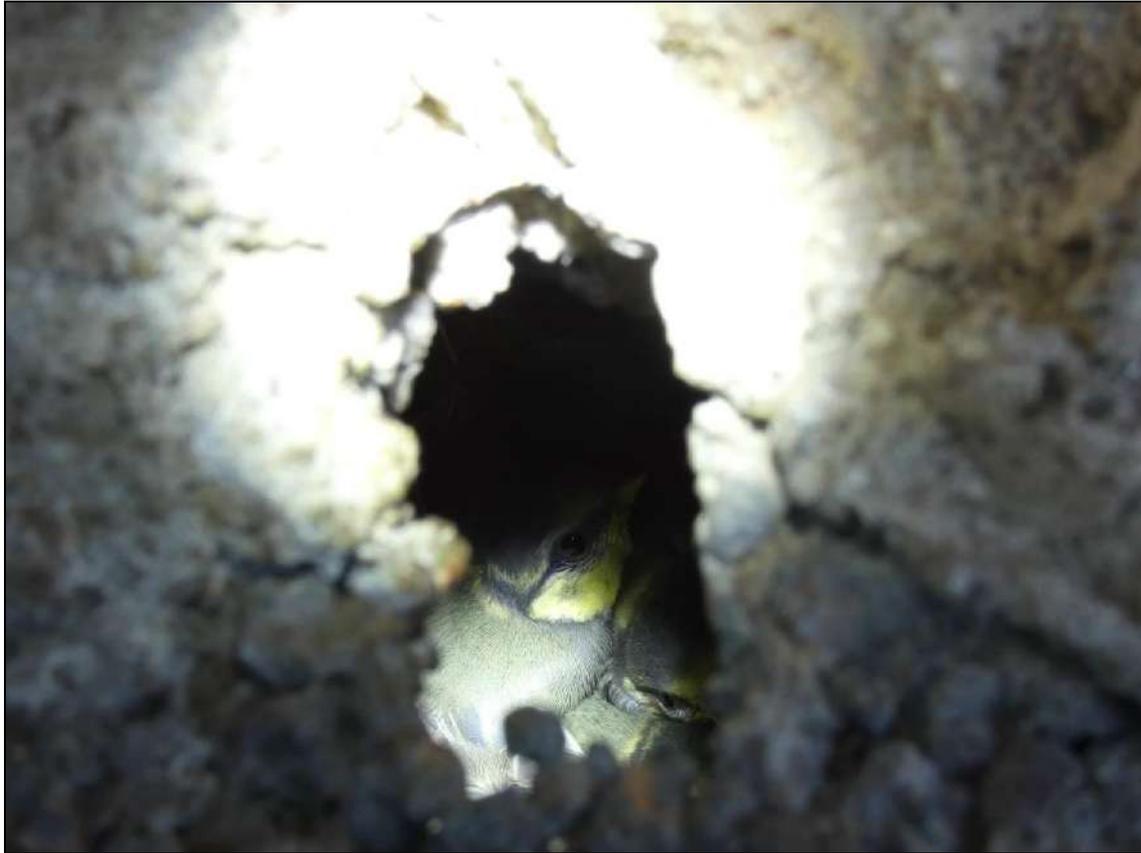
Die Blaumeisen hatten sich als Brutplatz die schmalen Löcher von Hohlblocksteinen unterhalb eines Fenstersimses an der Westseite des Gebäudes ausgewählt – hier wurden Jungvögel verhört und gesehen sowie warnende und Futter eintragende Altvögel festgestellt (Abb. 14-17). Des Weiteren wurden zwei Haussperlings-Brutplätze festgestellt. Ein Nistplatz befand sich beim mittleren Eingang in einem schadhafte Hohlblockstein (Abb. 18-20). Hier wurde Nistmaterial gefunden, eine aktuelle Brut zum Kontrollzeitpunkt bestand nicht.

Abbildung 14 Gebäude 2, Nordwest-Ecke, mit Blaumeisen-Brut in Hohlblocksteinen (roter Pfeil)

Abbildung 15 Fütternde Blaumeise am Nestbereich (vgl. Abb. 16 & 17)

Abbildung 16 Hohlblockstein unter Fenstersims mit Blaumeisen-Nest und Jungvögeln (vgl. Abb. 15 & 17)

Abbildung 17 Junge Blaumeisen in ihrem Nest in einem Hohlblockstein (Detail zu Abb. 16)

Für den sanierungsbedingten Verlust von Höhlenbrüter-Brutplätzen sind im Zuge der Sanierung dauerhaft drei Nistkästen am Gebäude 2 und/oder am Gebäude 1 anzubringen. Es werden folgende Kästen empfohlen:

Die Nistkästen sind gut verteilt und mit großem Abstand zueinander in mindestens 3-4 m Höhe an einem geschützten Fassadenbereich der Ost- oder Nord-Fassade am Gebäude anzubringen (wichtig: Anbringung an wetterabgewandter Seite, also NICHT an der Westfassade, das Einflugloch darf nicht nach West ausgerichtet sein). Bei der Anbringung sind die Hinweise des Herstellers zu beachten.

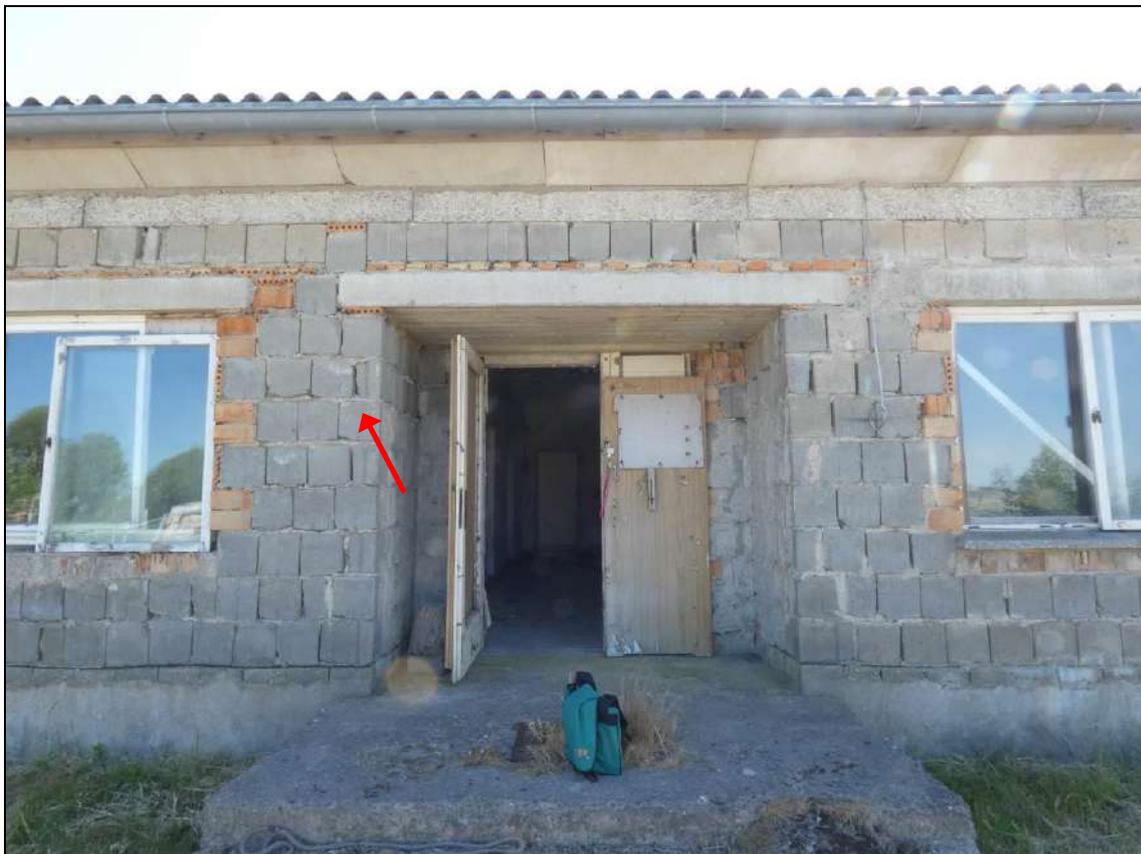
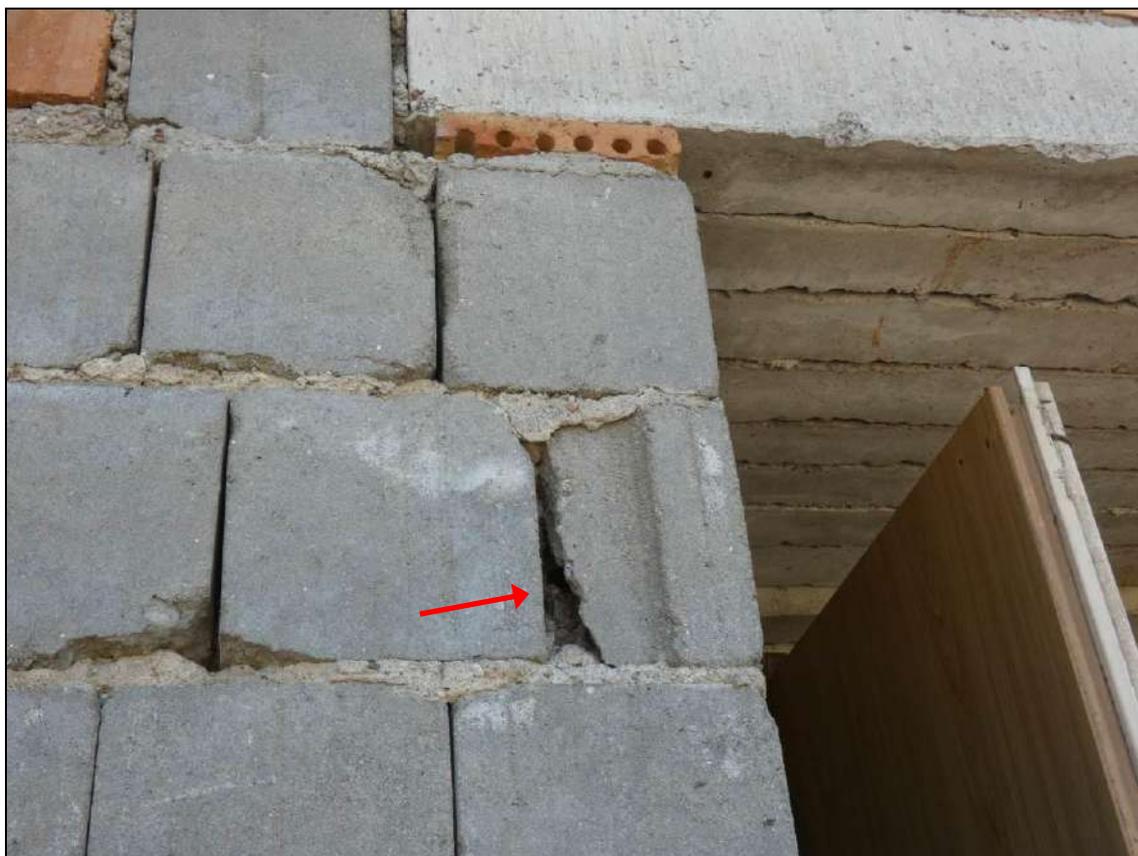
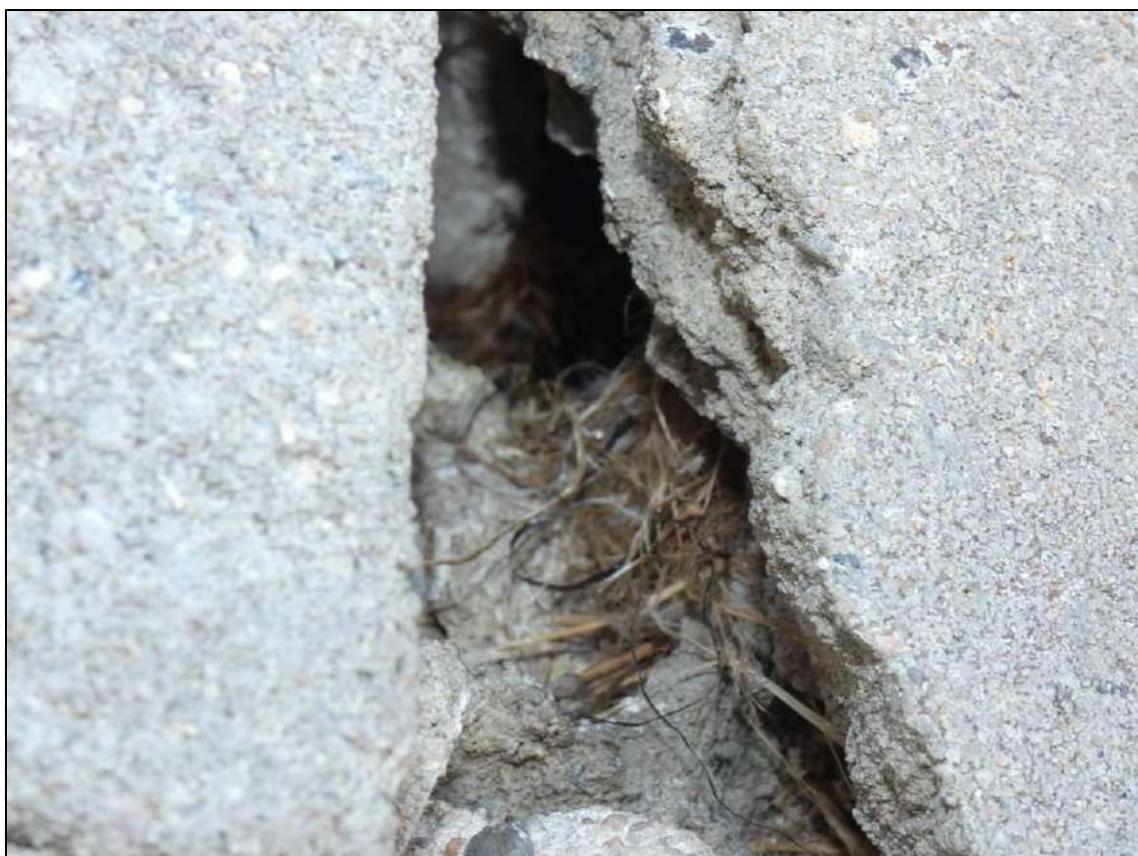
Abbildung 18 Nistmaterial (vermutlich Haussperling) in einem schadhafte Hohlblockstein

Abbildung 19 Nistmaterial (vermutlich Haussperling) in einem schadhaften Hohlblockstein

Abbildung 20 Nistmaterial (vermutlich Haussperling) in einem schadhaften Hohlblockstein

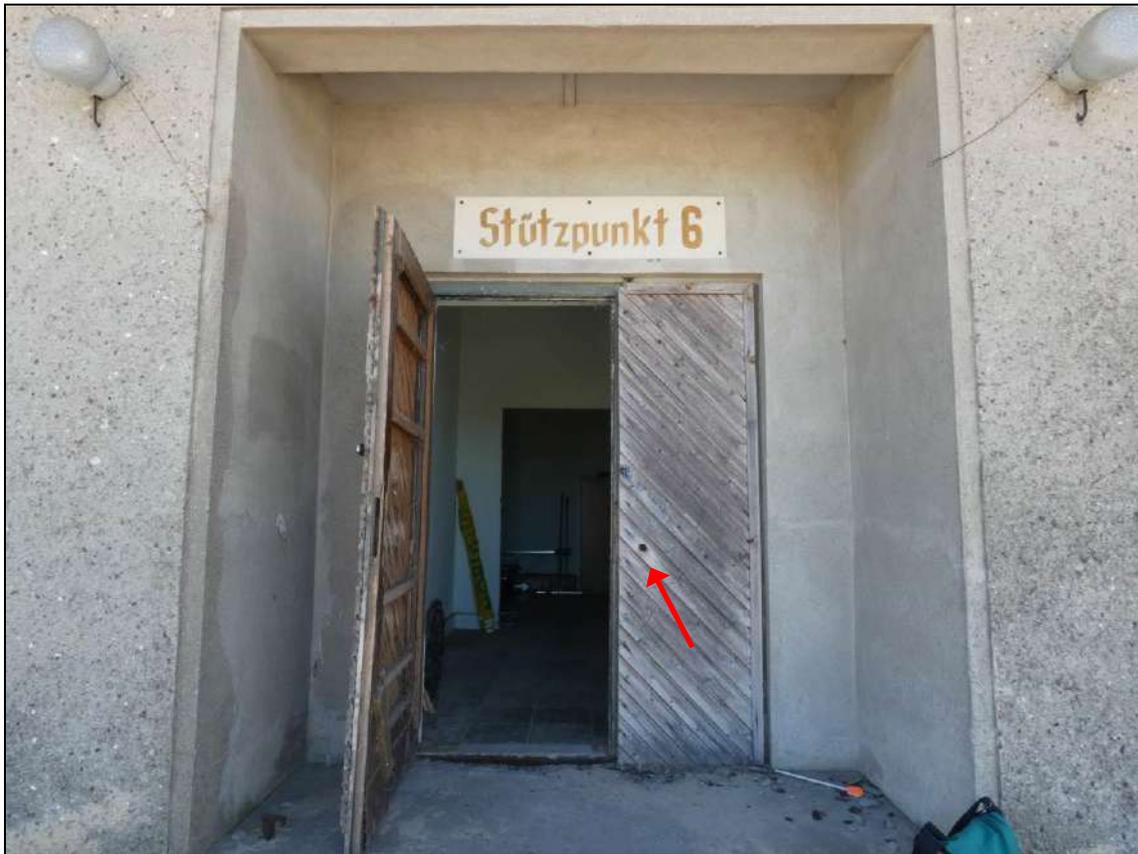
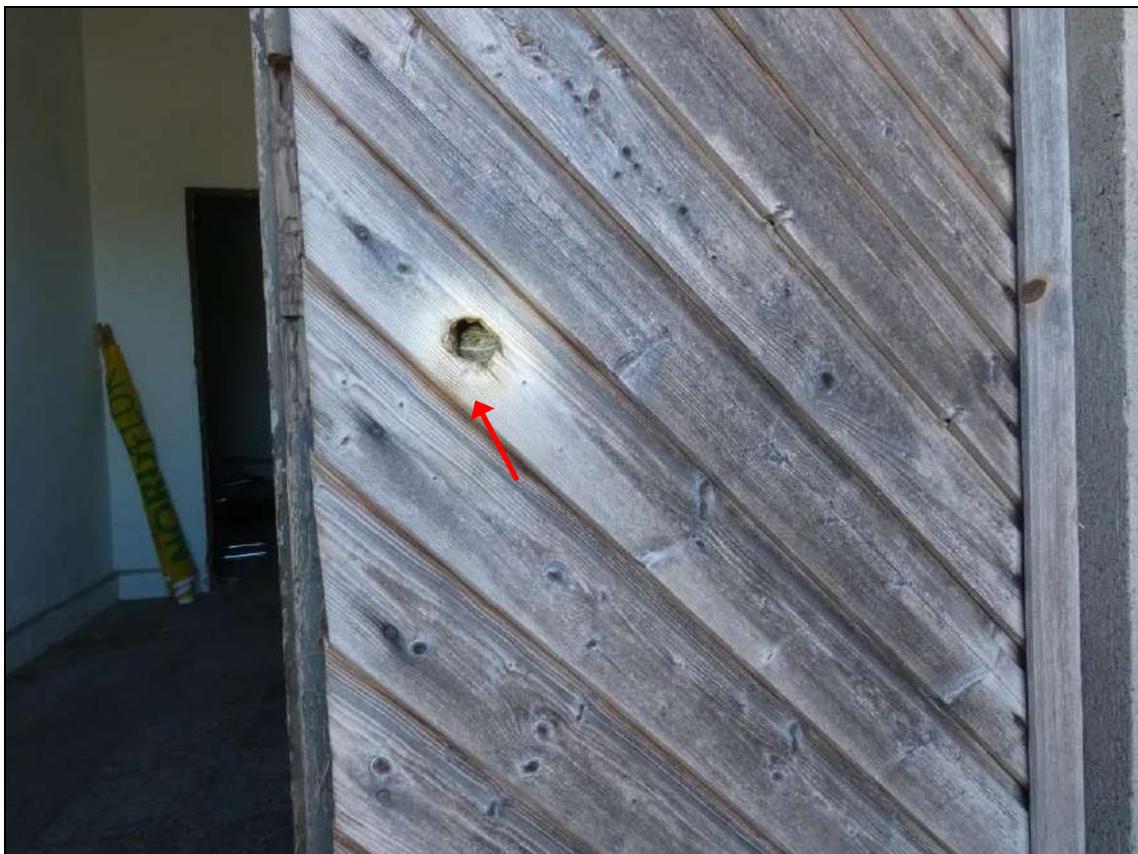
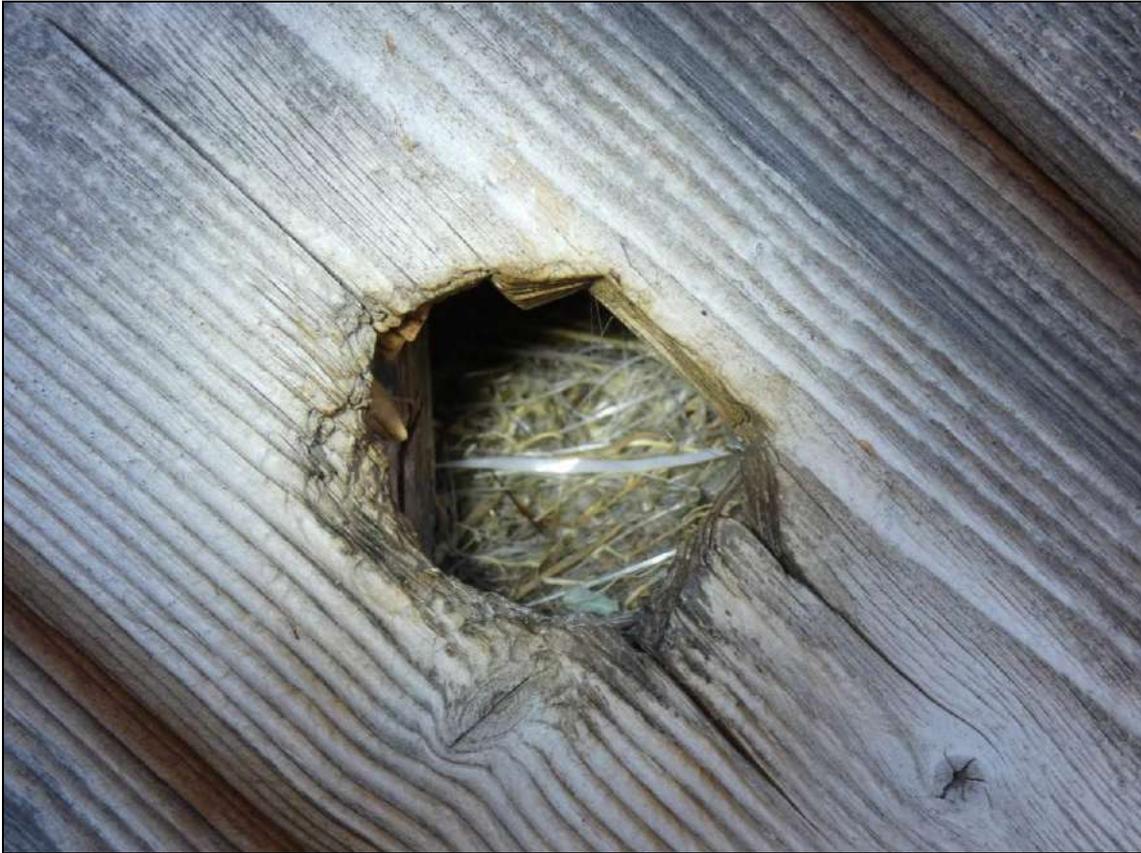
Ein aktuell genutzter Haussperlings-Brutplatz fand sich im Spalt einer Holz-Eingangstür an der Westseite des Gebäudes - die Sperlinge hatten ihr Nest in der Tür angelegt – der Einschluß befand sich im Bereich des ausgebauten Schlosses (Abb. 21 - 23). Auch hier wurden Jungtiere verhört und Futter eintragende Altvögel gesichtet.

Abbildung 21 Eingangstür mit Sperlingsbrut/ Jungvögeln im Türzwischenraum

Abbildung 22 Eingangstür mit Sperlingsbrut/ Jungvögeln im Türzwischenraum (vgl. Abb.14)

Abbildung 23 Sperlingsbrut/ Jungvögeln im Türzwischenraum

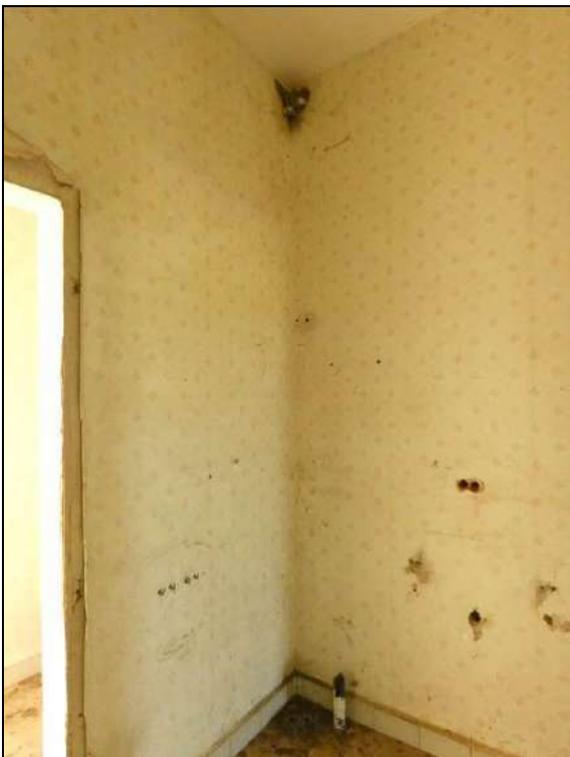
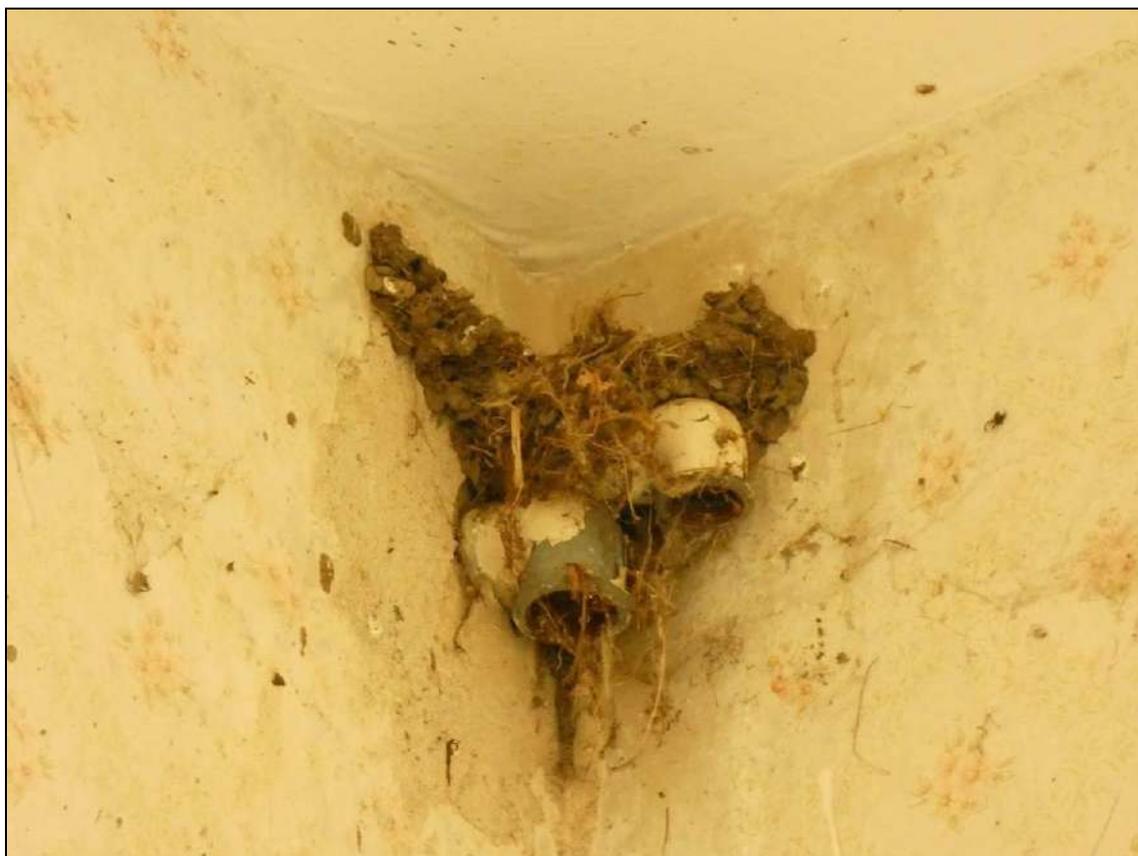
In Gebäude 2 wurde ein altes Rauchschwalbennest gesichtet (Abb. 24 & 25). Dieses war zum Kontrolltermin (02.06.2023) jedoch nicht genutzt. Aufgrund fehlenden Kotes wird angenommen, dass der Nistplatz schon länger als 1-2 Brutperiode verwaist ist.

Abbildung 24 Altes, unbesetztes Rauchschwalbennest (Detail vgl. Abb. 18)

Abbildung 25 Altes, unbesetztes Rauchschwalbennest

Es werden keine Maßnahmen empfohlen.
