Ergebnisbericht **0642-5377**

Auftrag **Deklaration von Boden  
i.S.d. TR LAGA (2004 / Boden)**

Objekt **Bodenhalden  
Bredentiner Weg, Weg zum Friedhof  
18273 Güstrow**

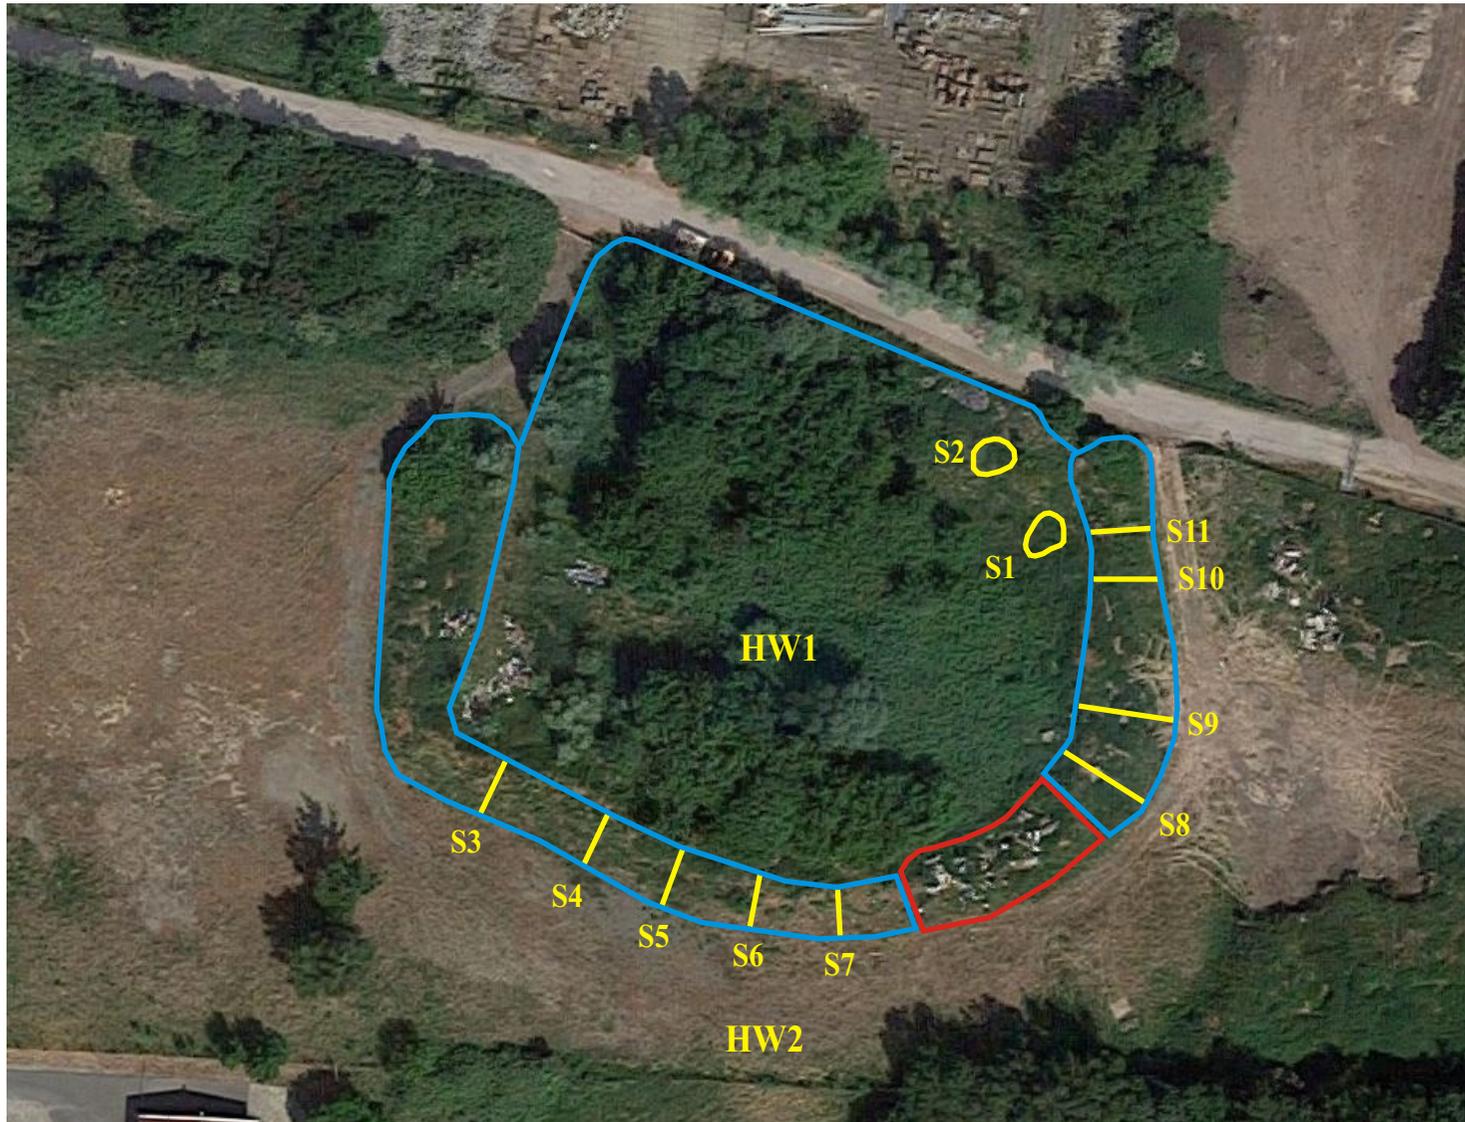
S1-11 Schurf 1-11

HW Haufwerk

**Abfallablagerungen mit  
Asbestzement**

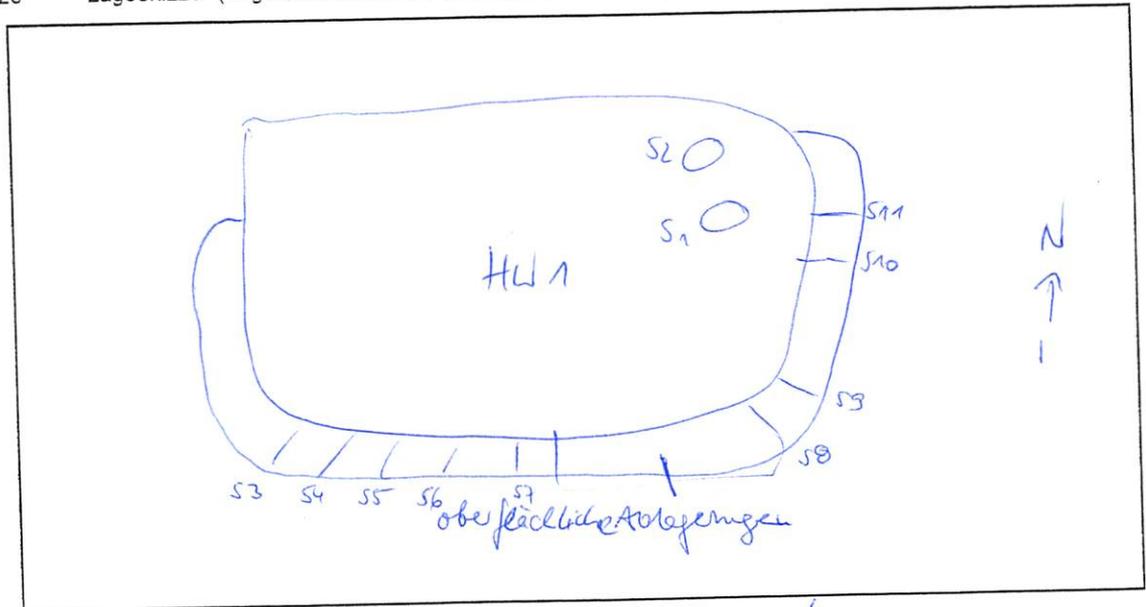
23 Lageskizze (Lage der Hauptwerke, etc. und Probenahmepunkte, Straßen, Gebäude u.s.w.):

21 Beobachtungen bei der Probenahme / Bemerkungen: HW1: stark rd fast vollständig bewachsen; Boden unterhalb der Ablagerung (OKG) mit hohem Ziegelschlack \*3

\*3 HW2: süd-östlicher Bereich, großflächig Ablagerungen mit A2 Bruch, Dachplatte, Mauer, Siedlungsabfälle

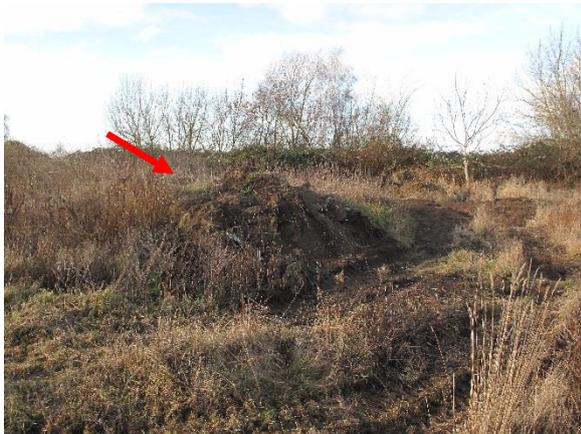
Bild 1: HW 1

Haufwerk 1 bildet eine zentrale, fast rechteckige Ablagerung, die durch Bäume und Strauchwerk intensiv bewachsen ist und ca. 2.600 m<sup>3</sup> Material umfasst. Die Ablagerungen sind ca. 1,5 bis 2 m hoch aufgeschüttet worden. Das Volumen wird auf ca. 2600 m<sup>3</sup> geschätzt (ohne Vegetation). Das Wurzelwerk des Bewuchses ist teilweise schon so stark ausgeprägt, dass es die Herstellung von manuellen Schürfen erheblich erschwert. Das über die Schürfe aufgeschlossene Material besteht überwiegend aus lehmigem Sand mit geringen Anteilen von Natursteinen und Bauschutt (< 5%), sowie aus vereinzelt Verunreinigungen aus Glas- und Kunststoffbruchstücken. An der Haufwerkbasis im Bereich der Schürfe 1 und 2 nimmt der Bauschuttanteil deutlich zu und überschreitet 10%. Im westlichen Teil sind oberflächliche Verunreinigung mit Siedlungsabfällen, Holz, Bauschutt und Kunststoff ersichtlich.

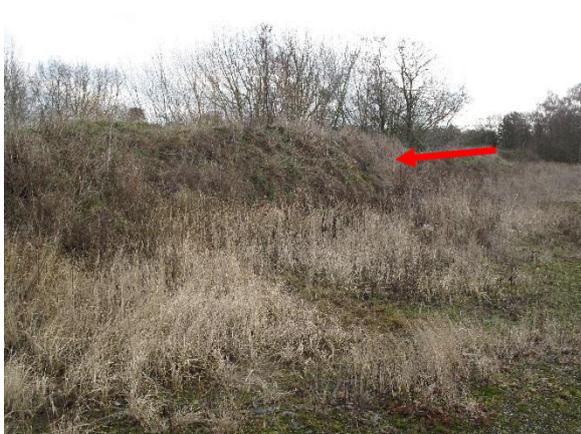
Bild 5: HW 2, Nord-West-Seite

Haufwerk 2 wird durch eine Art Wall gebildet, der Haufwerk 1 zu ca.  $\frac{3}{4}$  umgibt. Haufwerk 2 besteht ebenfalls aus Bodenaushub und ist in weiten Teilen bewachsen. Die Höhe beträgt im Mittel ca. 1,8 m. Das Volumen wird auf ca. 700 m<sup>3</sup> geschätzt. Es handelt sich um lehmigen Sand mit ca. 5% Verunreinigungen aus Bauschutt, Holz, Kunststoff, Glas. Im Schurf 10 sind zwei große Bruchstücke gewellter Asbestzementplatten nachgewiesen worden. Im südöstlichen Bereich befinden sich an der Haufwerksoberfläche zwischen den Schürfen 7 und 8 großflächige Abfallablagerungen aus Asbestzementbruch, Dachpappe, Holz, Kühlschränken und weiteren Siedlungsabfällen wie Sperrmüll.

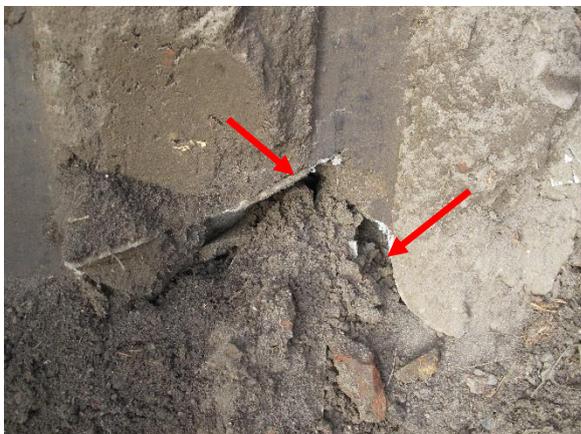
2. In den primär entstandenen Haufwerken ist an einer Stelle Asbestzementbruch nachgewiesen worden. Eine Verbreitung von Asbestzementbruch in anderen Haufwerksteilen ist damit zunächst nicht auszuschließen. Dieser Umstand ist unbedingt abzuklären, da asbesthaltige Abfallbestandteile weder behandelt werden dürfen, noch gegenwärtig Verwertungsmöglichkeiten bestehen. Die Frage nach der Art und Weise einer entsprechenden Prüfung erfordert eine gesonderte gutachterliche Einschätzung und eine anschließende Abstimmung sowohl mit der Arbeitsschutz- als auch der Abfallbehörde (LAGuS Rostock und StALU Mittleres Mecklenburg).

Bild 11: Detail zu Bild 10, Asbestzementbruch

5. Aus den Schlussfolgerungen nach den Nummern 1 bis 4 ergibt sich die Überlegung, vor weiteren Analysen die Haufwerke zu separieren. Zunächst sollte der Bewuchs abgezogen und gesondert entsorgt werden. Anschließend sollte unter gutachterlicher Begleitung eine Aufnahme und gleichzeitige Einteilung der Abfälle in folgende Fraktionen erfolgen:

Die Fraktionen nach a) bis c) bedürften keiner weiteren Deklarationsanalyse und sind nach gutachterlicher Einschätzung unmittelbar einer Deponie (a und c) der Deponieklasse III bzw. einer Sortieranlage (b) zuzuführen.
