| PfaU GmbH | | |
|---|---|---|
| „Abbruch des ehemaligen Petershofs, Güstrow“ | | |
| Protokoll | | |
| <b>Ort:</b> | <b>ehemaliger Petershof, Schwaaner Str. 21/22, Güstrow</b> | <b>aufgestellt:</b> |
| <b>Datum:</b> | <b>13.06.2018</b> | <b>14.06.2018</b> |

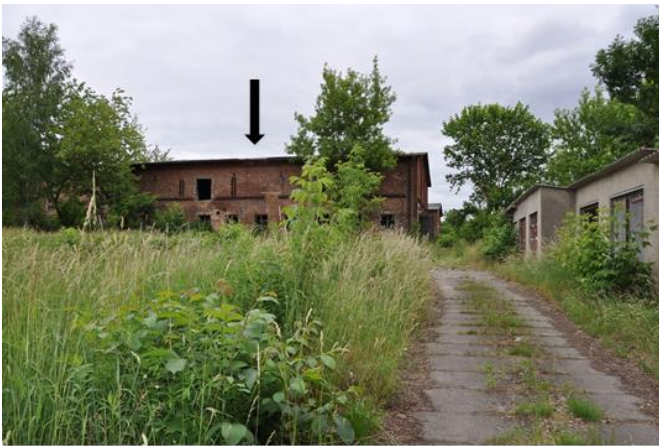
oben links: Stall (Nr. 3) mit Pfeil am rechten Bildrand Garagen, oben rechts: ehemaliges Wohnhaus,  
unten links: Nest der Rauchschwalbe, unten rechts: Nest der Bachstelze oder Hausrotschwanz

- Durch den Abriss besteht das Risiko der Tötung von Individuen der Mücken- und Zwergfledermaus. Dies ist durch eine ökologische Bauüberwachung mit unmittelbarer Überprüfung der Gebäude vor dem Abriss zu vermeiden.
- Der Verlust an Quartieren ist durch geeignete Fledermauskästen, Nisthilfen für Rauchschwalben, Bachstelzen und den Hausrotschwanz vor dem Abriss als Vermeidungsmaßnahme zu kompensieren.

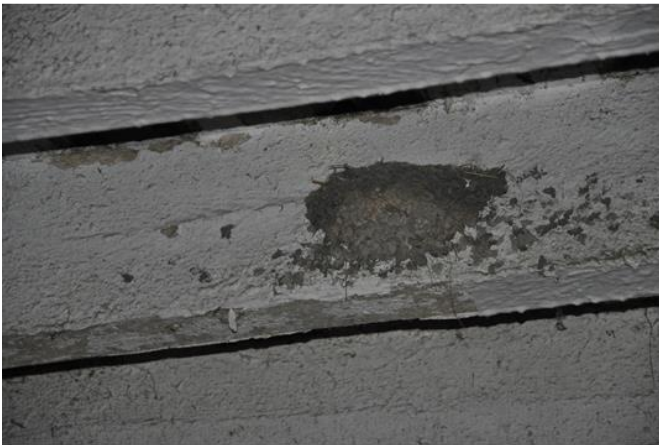
- Bei der Kontrolle nach Vogelnestern wurden in zwei Stallungen (Nr. 3 und 5 laut Lageplan) Nester der Rauchschwalbe, Bachstelze und vom Hausrotschwanz festgestellt. Alle Nester waren verlassen und Altvögel konnten in der näheren Umgebung nicht beobachtet werden.
- An einer Stallung (Nr. 3) konnten an der Südseite von einem Loch in der Wand in der Höhe des Dachstuhls ausfliegende Zwergfledermäuse festgestellt werden, die auch vor dem Gebäude ein typisches Schwärmverhalten zeigten. Beim ehemaligen Wohnhaus (Nr. 1) wurden schwärmende Zwergfledermäuse und vereinzelt auch Mückenfledermäuse festgestellt. Bei beiden Gebäuden ist von einer Nutzung als Quartier auszugehen.
