Naturschutz und Umweltbeobachtung – Berg

## Gebäudekontrolle/ Artenschutzrechtlicher Fachbeitrag

BV: Abbruch Kartoffelhallen in Dersekow

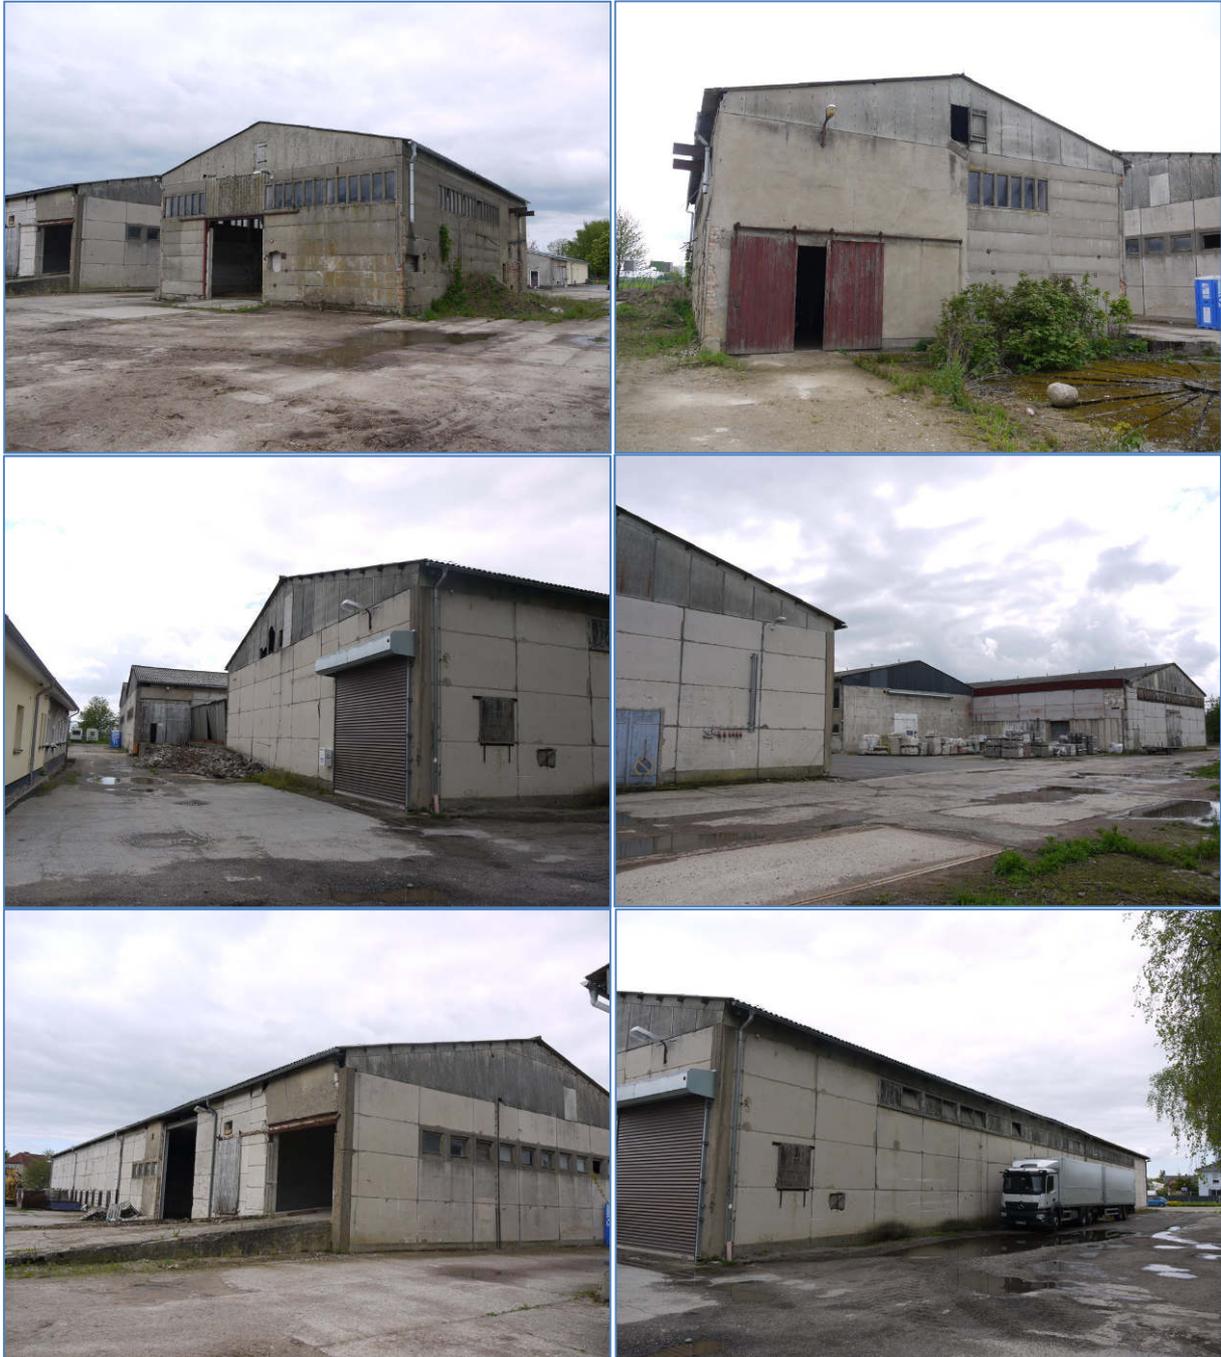
Abb. 2 bis 7 Gebäudeaußenansichten

Die Gebäude weisen nur wenige geeignete Versteckplätze und Nischen auf, welche potentiell von Fledermäusen und Vögeln genutzt werden könnten.

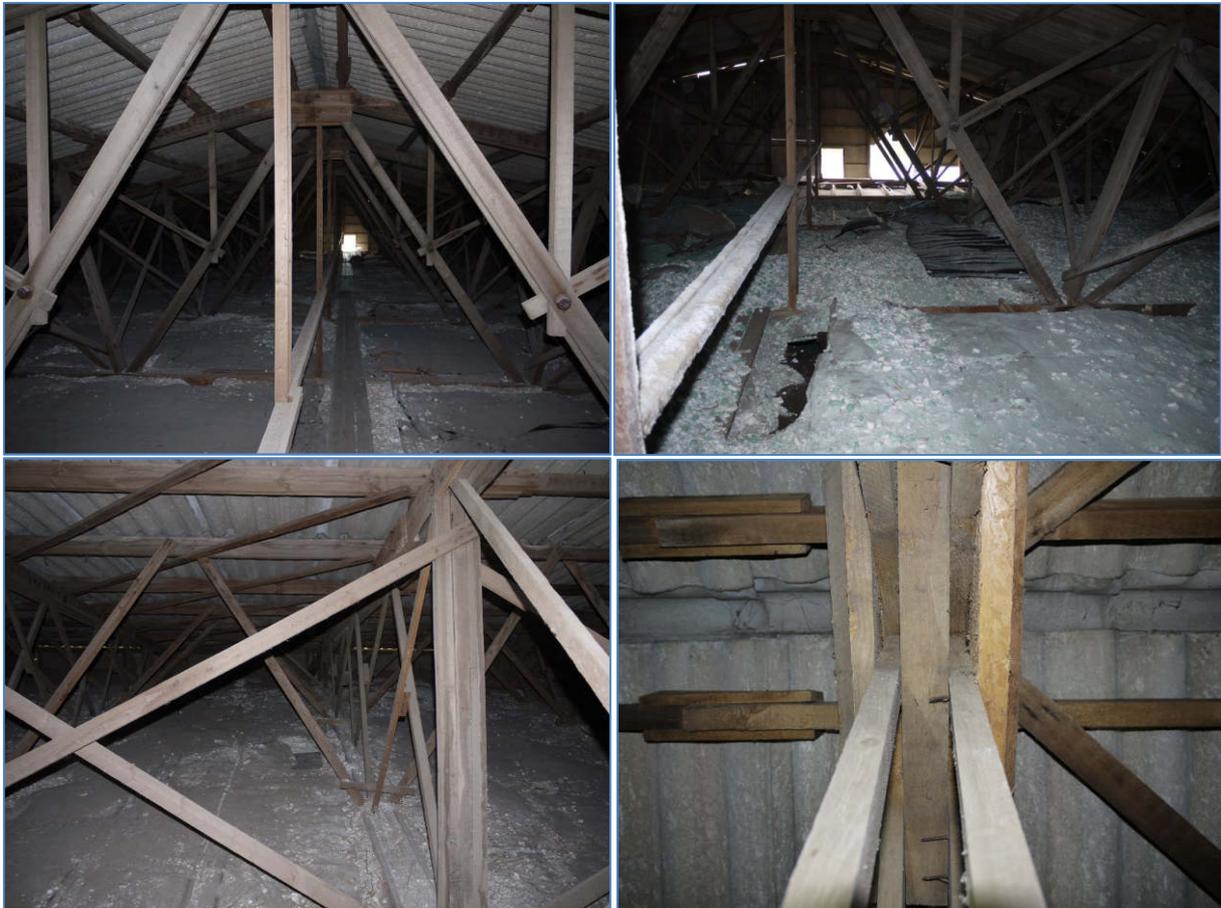
Abb. 14 bis 17 Beispiele Dachböden

In einer Halle wurde eine Stange sporadisch als Sitzplatz durch den Waldkauz oder die Schleiereule genutzt wie einzelne Kotfahnen belegen. Gewölle wurden nicht gefunden. Auch in den Dachböden wurden keine Besiedlungshinweise festgestellt (außer Marderkot).

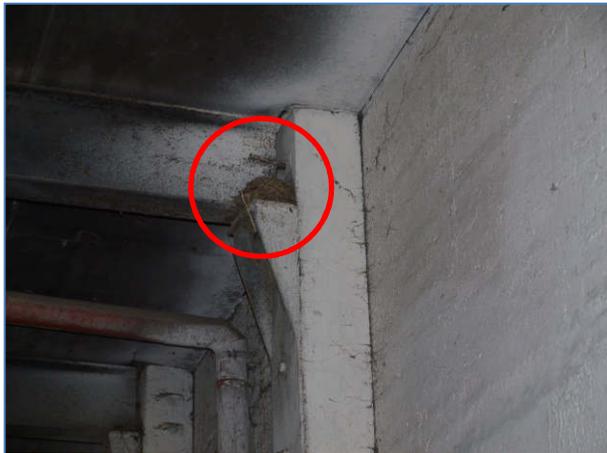
Es konnten in einer Halle nur aktuell ungenutzte Nistplätze des Hausrotschwanzes bzw. der Bachstelze festgestellt werden. In einem ehem. Werkstattbereich wurden verendete Vögel (1x Hausrotschwanz, 1x Bachstelze und 1x Ringeltaube) gefunden, welche durch eine Rohr eingeflogen sein können, jedoch den Ausgang nicht wieder gefunden haben.

Abb. 18 Nischenbrüternest

Auch wenn aktuell nur ungenutzte Nistplätze festgestellt werden konnten, ist eine Wiederbesiedlung in der Brutsaison jederzeit möglich. Der Abbruch ist deshalb außerhalb der Brutzeit der hier zu erwartenden Nischenbrüter durchzuführen, d. h. im Zeitraum September bis Ende März. Wobei nach Rückbau der Asbestdacheindeckung und der übrigen Decken- und Wandbereiche aus Asbestplatten eine Besiedlung nicht mehr zu erwarten ist und der Abbruch der verbliebenen Bausubstanz auch während der Brutzeit durchgeführt werden kann.

Als Ersatz für die verlorengehenden Nischenbrüternistplätze werden zwei witterungsbeständige Halbhöhlenbrüterkästen (z. B. 1N und 2HW von Schwegler) an den Birken vor den Hallen montiert.

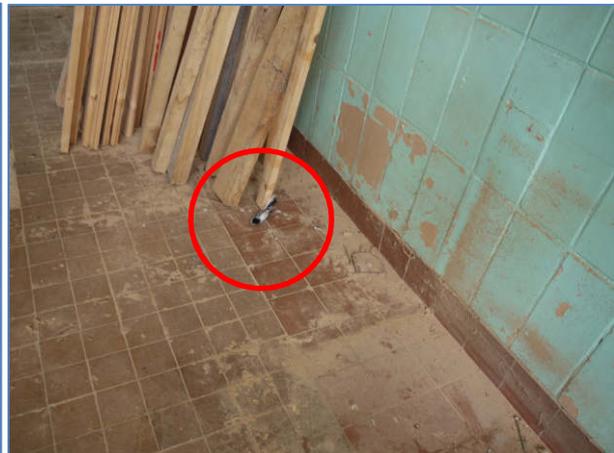
Abb. 19 Totfund einer Bachstelze

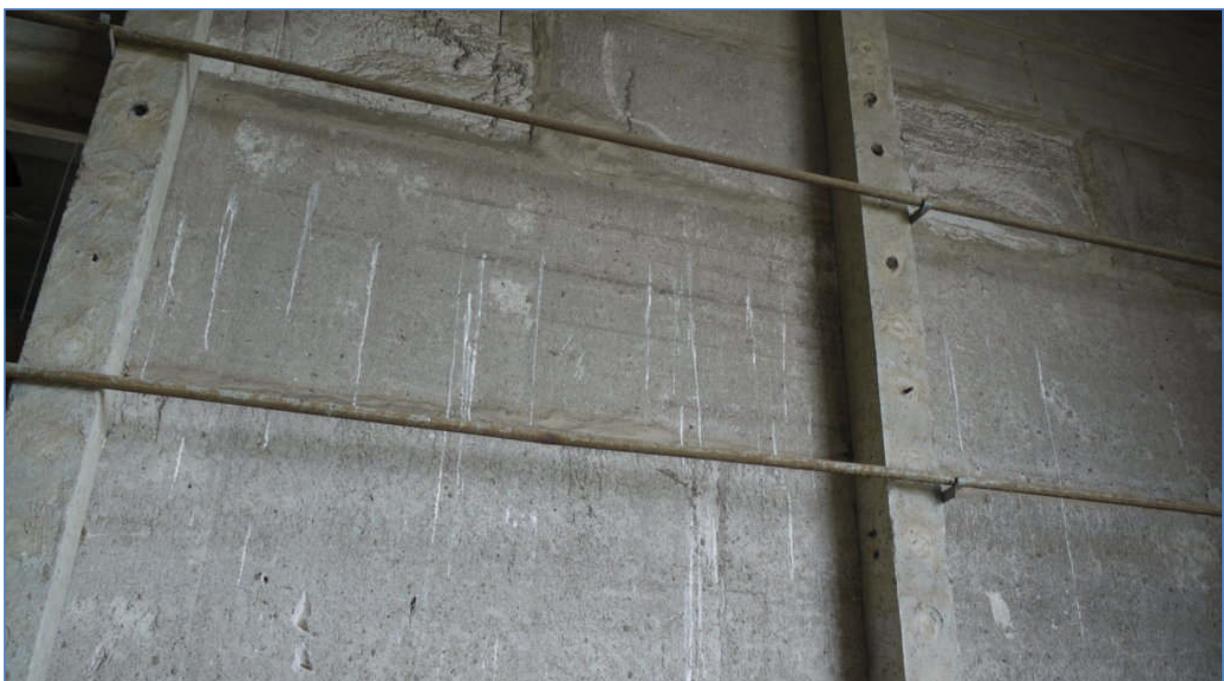
Abb. 20 Kotfahnen einer Eule an einer Wand
