Bericht zur Orientierenden Altlastuntersuchung

Objekt: ehemals militärisch genutztes Grundstück
in Trassenheide, Strandstraße

Amtsverwaltung „An der Peenemündung“
Hauptstraße 36
17449 Karlshagen

IUL Vorpommern GmbH
Am Koppelberg 20
17489 Greifswald

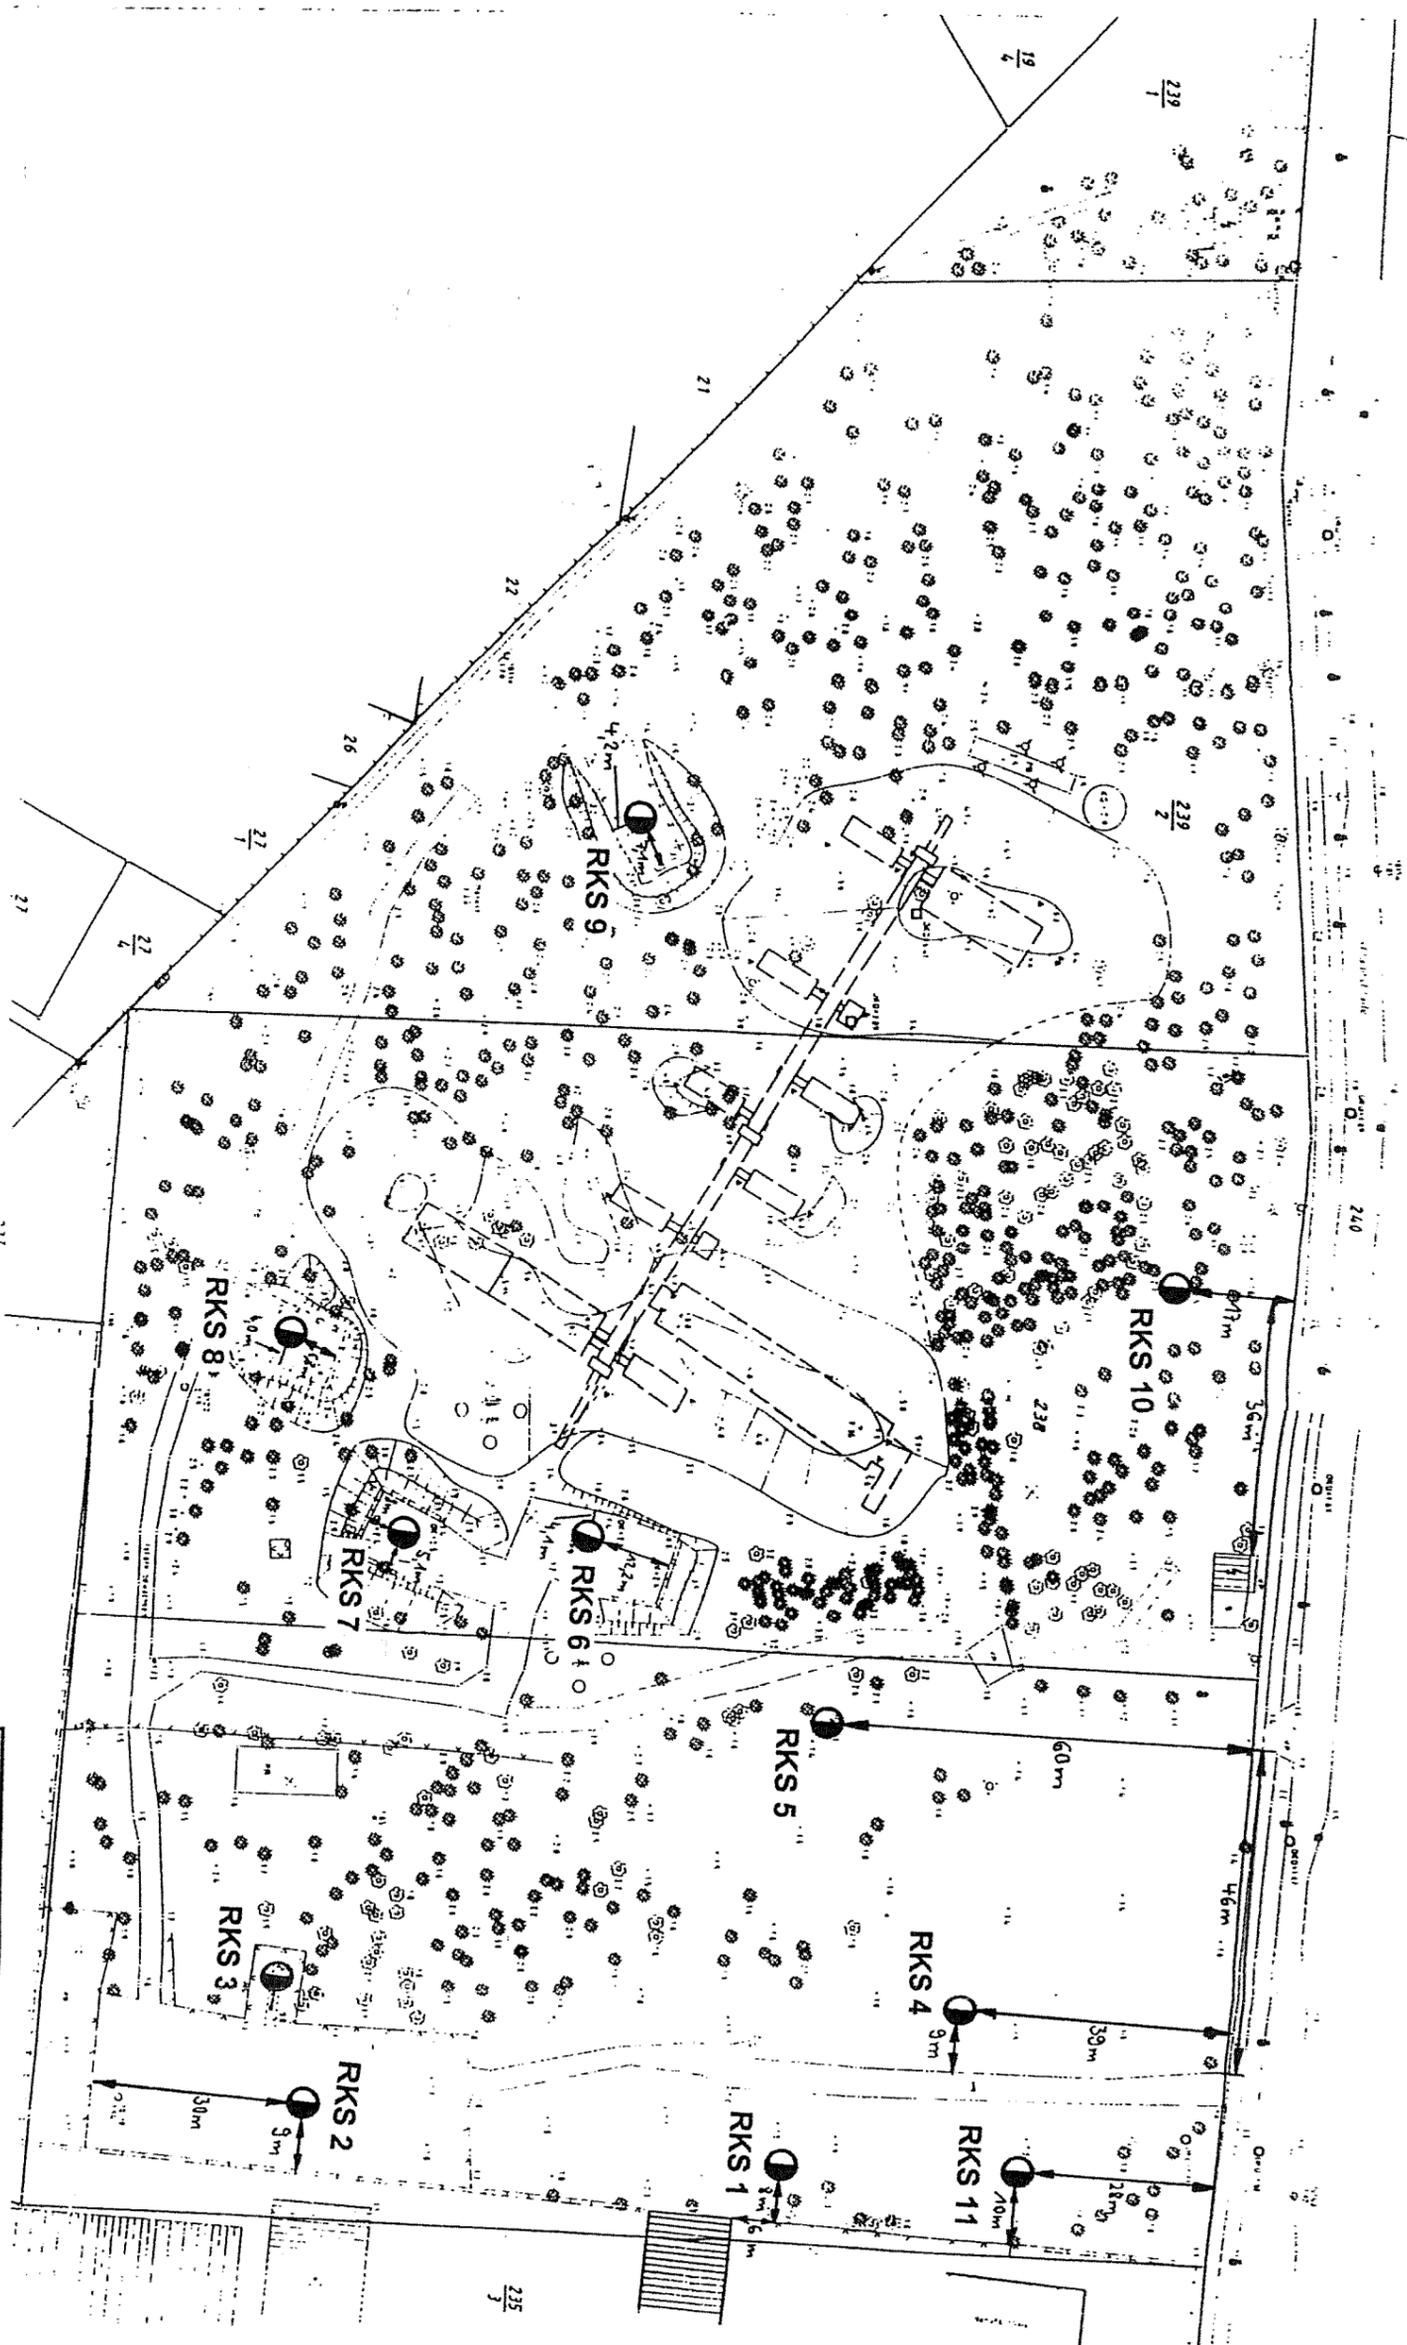
Die Sondierarbeiten wurden am 01.11.00 durchgeführt. Insgesamt wurden 11 Rammkernsondierungen mit einer Endtiefe von jeweils 3 m abgeteuft. Die Auswahl der Sondieransatzpunkte erfolgte auf der Grundlage der vorhandenen Kenntnisse über die frühere Nutzung des Untersuchungsgebietes. Die Lage der Sondierungen kann dem Lageplan in Anlage 1 entnommen werden.
