Protokoll über die Entnahme einer Bodenprobe

Probennehmer/Dienststelle: H.S.W. Ingenieurbüro Gesellschaft für Energie und Umwelt mbH Gerhart-Hauptmann-Str. 19 18055 Rostock	Betreff/Anlass/Grund der Probenahme: Damgarten, B-Plan Nr. 74 „Werkstattgebäude ZBO Landbau“ BBodSchV, Detailuntersuchung	
Projektnummer: 2022/45/608	Veranlasser: Stadt Ribnitz-Damgarten Am Markt 1 18311 Ribnitz-Damgarten	
Probenahmestelle: Gemeinde: Ribnitz-Damgarten Ort: Damgarten Landkreis: Vorpommern-Rügen Betrieb:

Projekt.-Nr. 2022/41/676

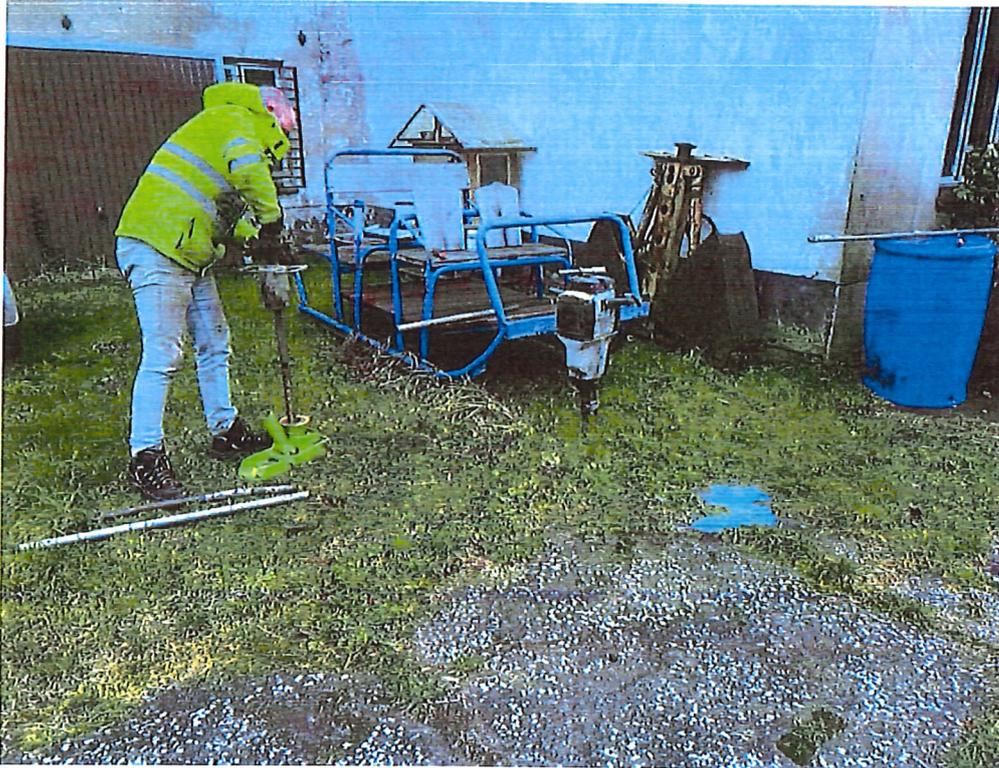
Foto 3: Lage RKS 3/23

RKS 3/23 organoleptisch unauffällig, GW bei 1,20 m u. GOK, Probenahme erfolgte aus der Mergelschicht unter dem Sand

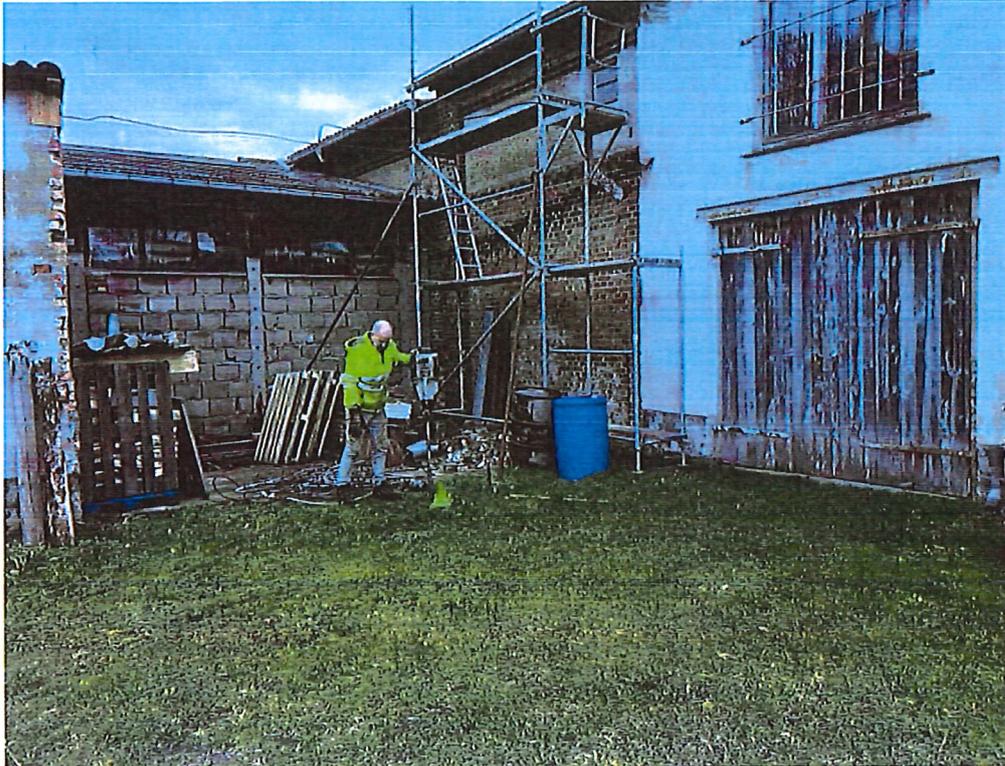
Foto 5: Lage RKS 4/23

RKS 4/23 organoleptisch unauffällig, GW bei 1,30 m u. GOK, Probenahme erfolgte aus der Wechselzone des Grundwassers

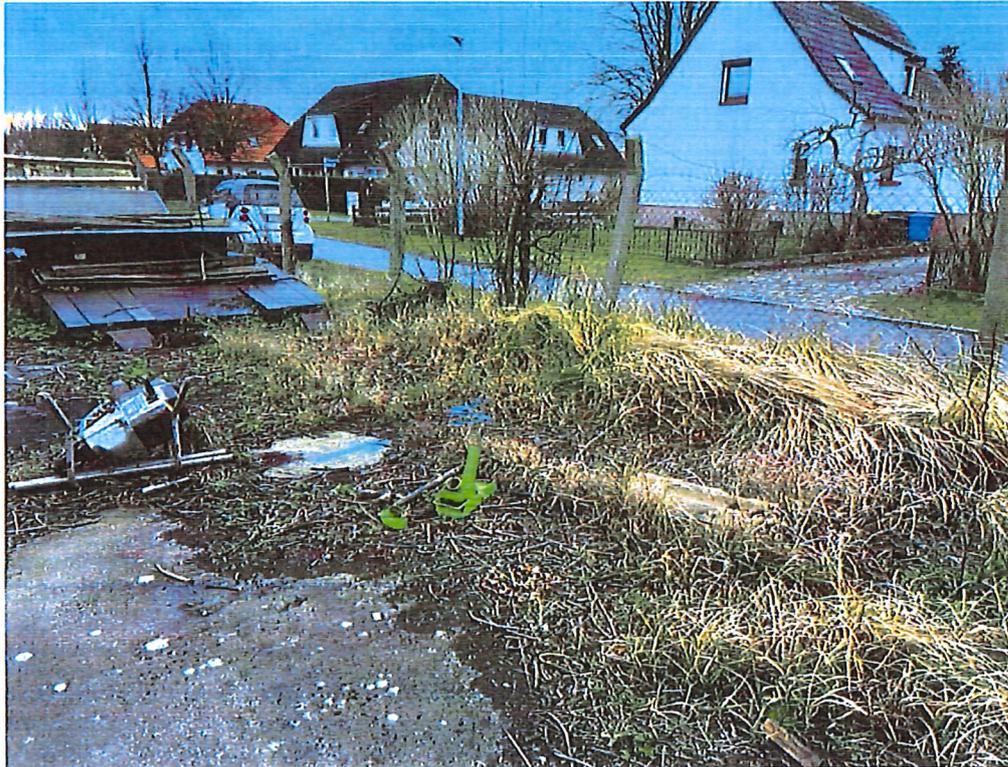
Foto 8: Lage RKS 5/23

RKS 5/23 organoleptisch unauffällig, Betonplatte über Boden (~ 15 cm), GW bei 1,30 m u.
GOK, Probenahme erfolgte aus der Wechselzone des Grundwassers

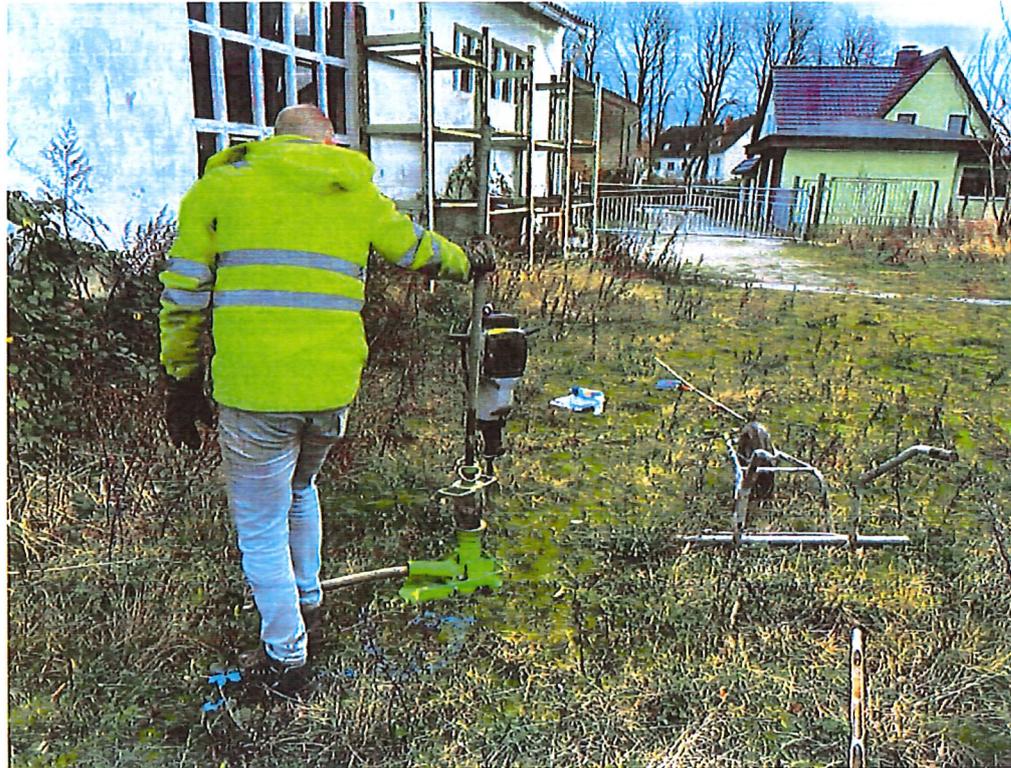
Foto 11: Lage RKS 6/23

RKS 6/23 organoleptisch unauffällig, GW bei 1,25 m u. GOK, Probenahme erfolgte aus der Wechselzone des Grundwassers

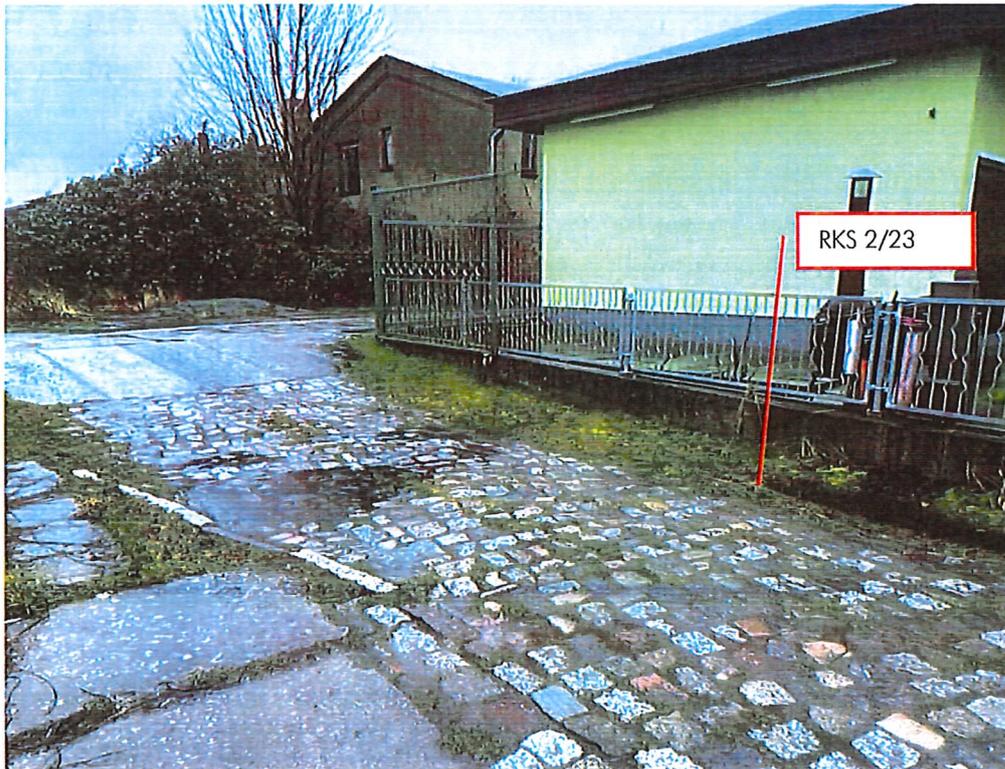
Foto 17: Lage RKS 2/23

RKS 2/23 organoleptisch unauffällig, GW bei 0,80 m u. GOK, Probenahme erfolgte aus der Wechselzone des Grundwassers

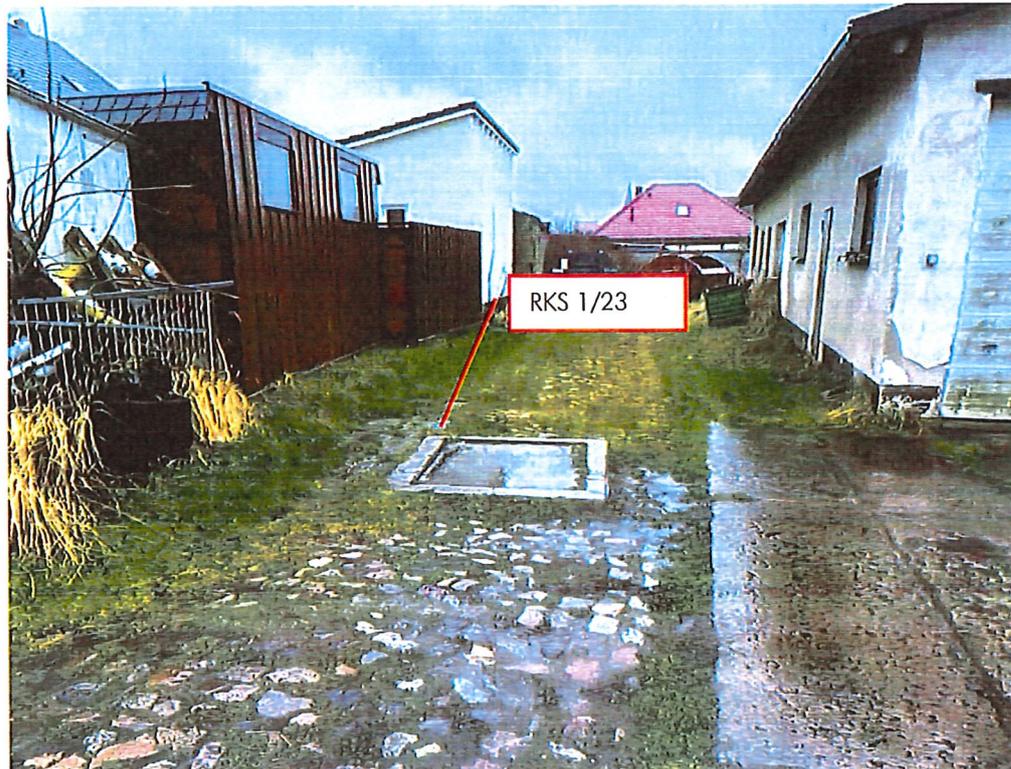
Foto 20: Lage RKS 1/23

RKS 1/23 organoleptisch unauffällig, GW bei 0,75 m u. GOK, Probenahme erfolgte aus der Wechselzone des Grundwassers

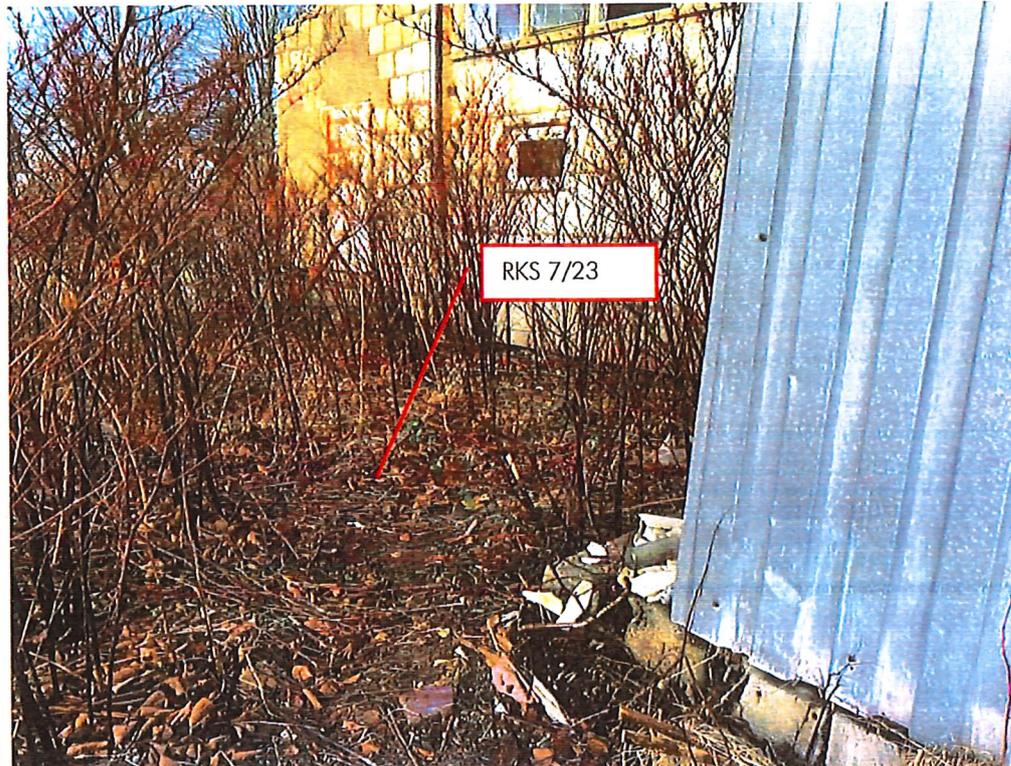
Foto 23: Lage RKS 7/23

RKS 7/23 organoleptisch unauffällig, GW bei 1,40 m u. GOK, Probenahme erfolgte aus der Wechselzone des Grundwassers
Im Bereich der Fläche an der RKS 7/23/ neben der Wellblechhalle oberirdisch Asbest gefunden, das wahrscheinlich von der Dacheindeckung stammt.

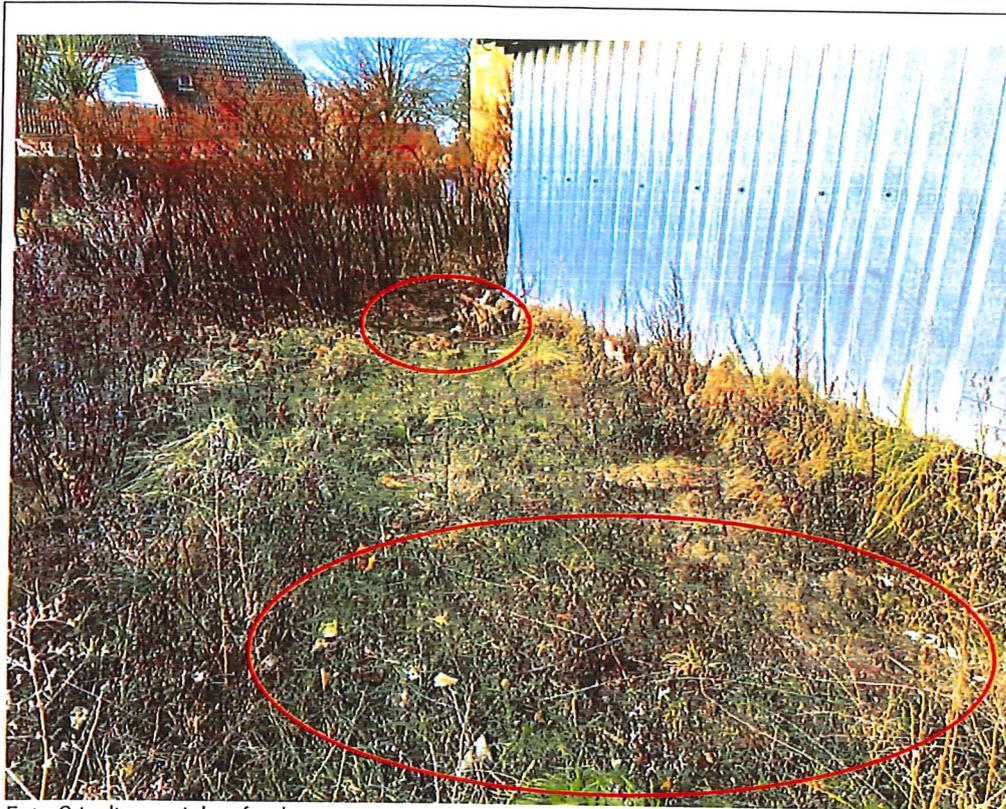
Foto 24: diverse Asbestfunde

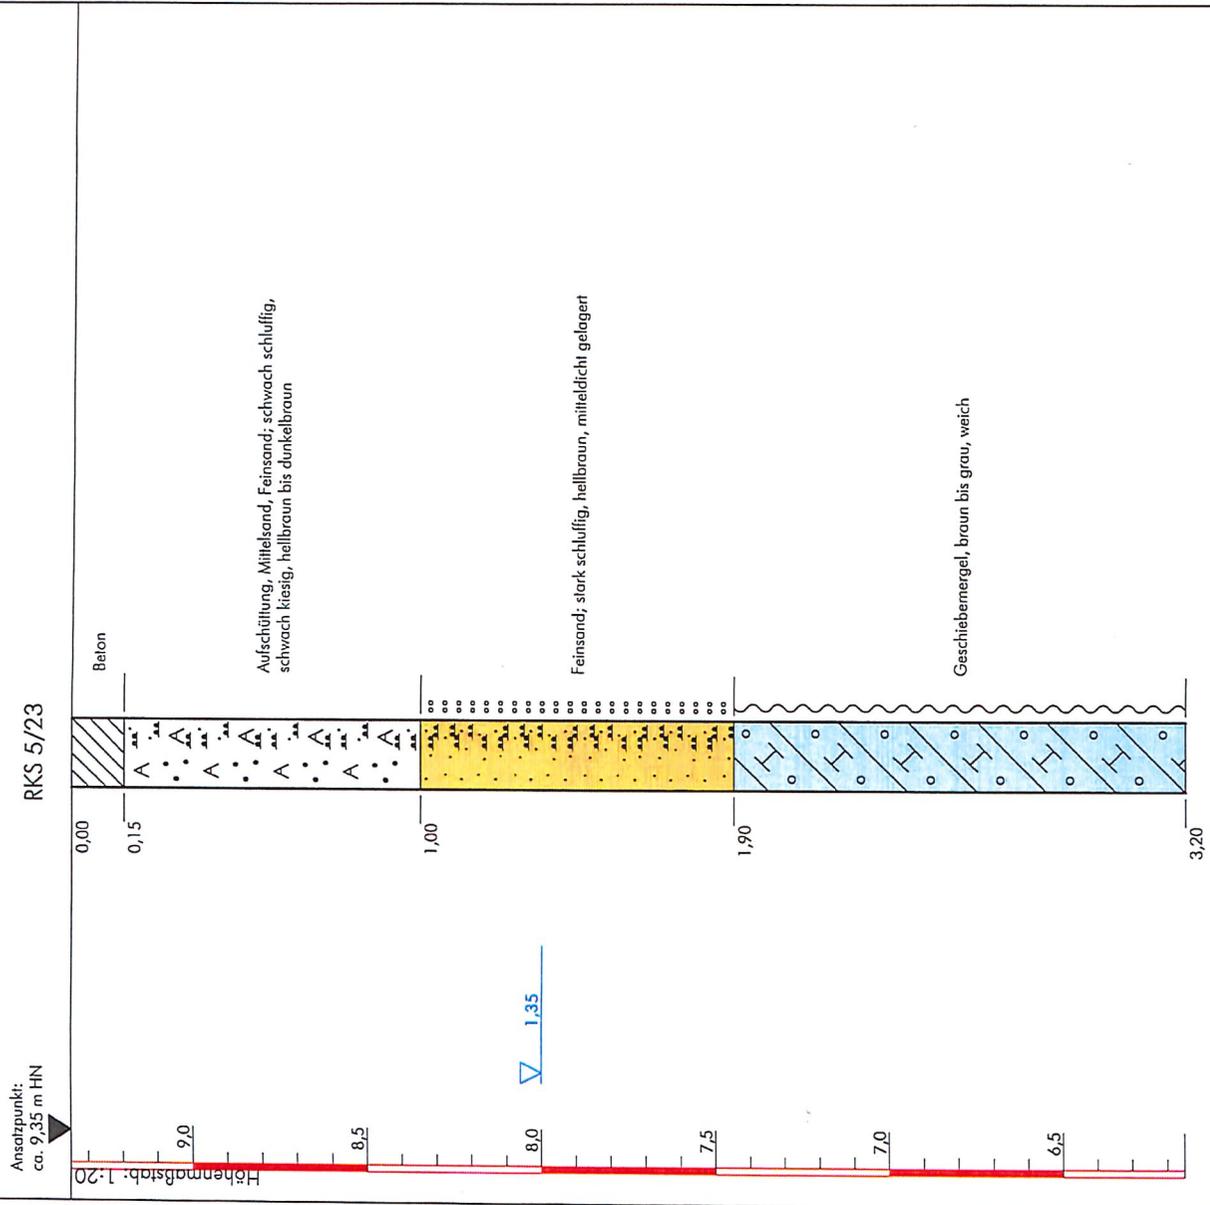
<p>Projekt: B-Plan 74, ZBO, Ribnitz-Damgarten</p>	
<p>Borung: RKS 5/23 (1740-608-RKS5-01/023)</p>	
<p>Auftraggeber: Stadt Ribnitz-Damgarten</p>	<p>Rechtswert: 33335282 (ETRS 89)</p>
<p>Bohrfirma: H.S.W. Ingenieurbüro GmbH</p>	<p>Hochwert: 6015215 (ETRS 89)</p>
<p>Bearbeiter: P. Steinig</p>	<p>Ansatzhöhe: 9,35 m</p>
<p>Datum: 16.01.2023</p>	<p>Endteufe: 3,20 m</p>

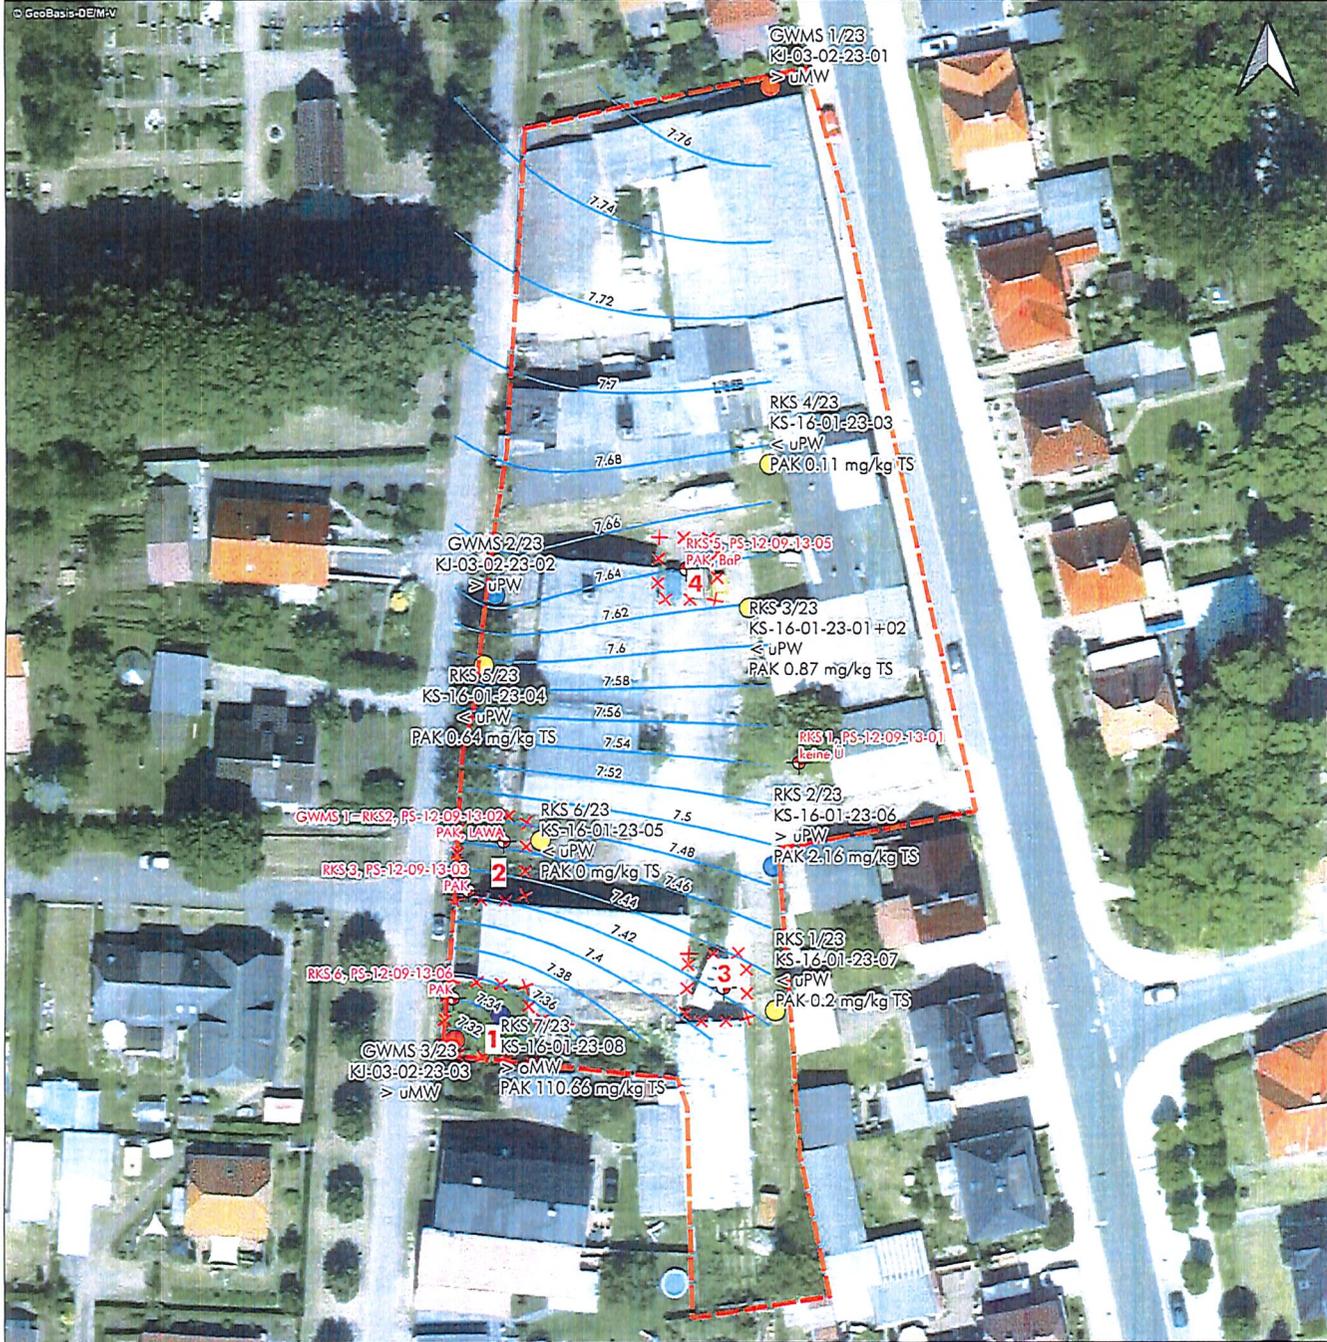
- Untersuchungsgebiet, B-Plan Nr.74
- RKS-Orientierende Untersuchung, 2013
- RKS 2023: Ergebnisse PAK16- LAWA-Empfehlungen, Tab. 3
 - < uPW
 - > uPW
 - > oMW
- Grundwasserisohypsen, Stichtagsmessung 2023
- GWMS 2023: Ergebnisse PAK15- LAWA-Empfehlungen, Tab.2
 - > uPW
 - > uMW
- ✖✖✖ Sanierungsbereiche 1 bis 4: Stand Detailuntersuchung 2023
