B-Plan Nr. 03 der Gemeinde Wittenhagen, Flur 1, Flurstück 21 (teilweise)
Sondergebiet Photovoltaikanlage hinter der alten Parkettfabrik

10084-20252.01

1 Zusammenfassung

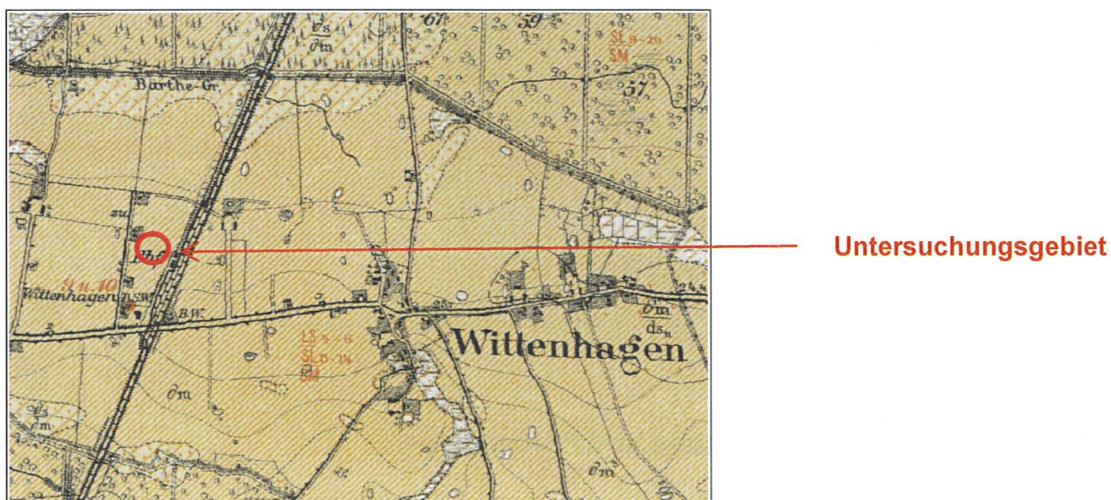
Lokal stehen an der Oberfläche Endmoränensedimente der letzten Kaltzeit (Weichselzeit, Pommern-Stadium, gW2) an. Gemäß Lithofazieskarte Quartär (LKQ 50, Blatt 06 Stralsund 1266) sind unter dem Geschiebemergel des Pommern-Stadiums die Nachschüttsande und der Geschiebemergel der unteren Grundmoräne (Brandenburger Stadium, gW1) anzutreffen. Darunter folgen jeweils die Sande und Grundmoränensedimente der älteren Saale- und Elster-Kaltzeiten. Die Quartärbasis wird in Tiefen von ca. 100-120 m vermutet. Holozäne Sedimente sind nicht ausgewiesen.

Abb. 4: Auszug aus der Geologischen Oberflächenkarte, Blatt 1844 Grimmen.

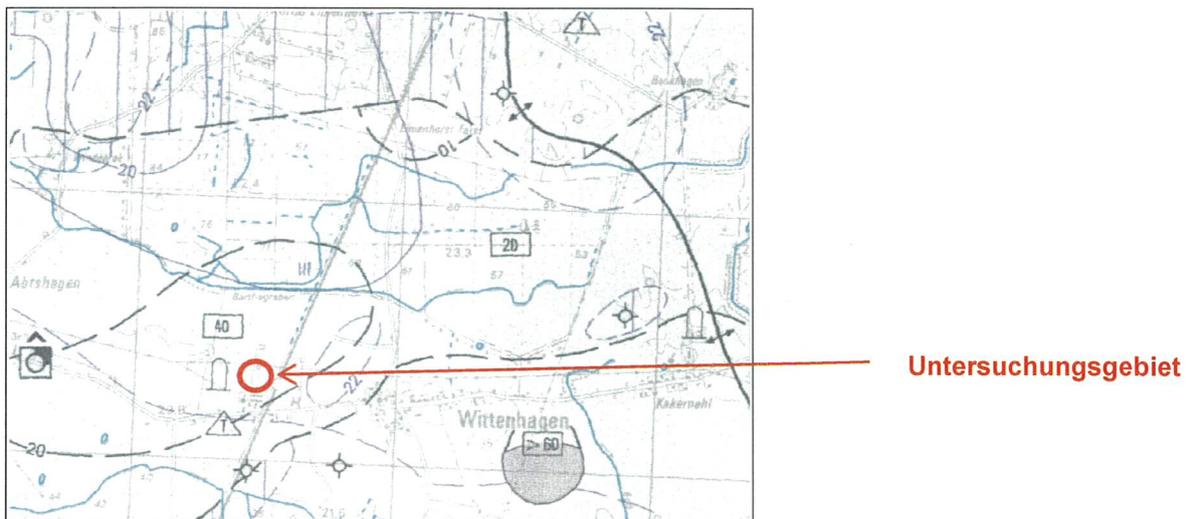
Der Flurabstand des obersten wasserführenden Grundwasserleiters beträgt gemäß HK 50 (K4) $> 20-40 \text{ m}$. Damit ist das Grundwasser gegenüber flächenhaft eindringenden Schadstoffen relativ geschützt. Die Einschätzung des StAUN Stralsund vom 18.06.1993, Seite 2, 3. Absatz, Satz 1, mit einer Geschiebemergelüberdeckung des oberen Grundwasserleiters von ca. 25 m bestätigt dies. Die Grundwasserfließrichtung wird in der HK50 von NE nach SW ausgewiesen.

Abb. 5: Auszug aus der HK50, K4: Karte der Grundwassergefährdung, Blatt 07 Stralsund/Garz (Rügen) 0308-1/2.

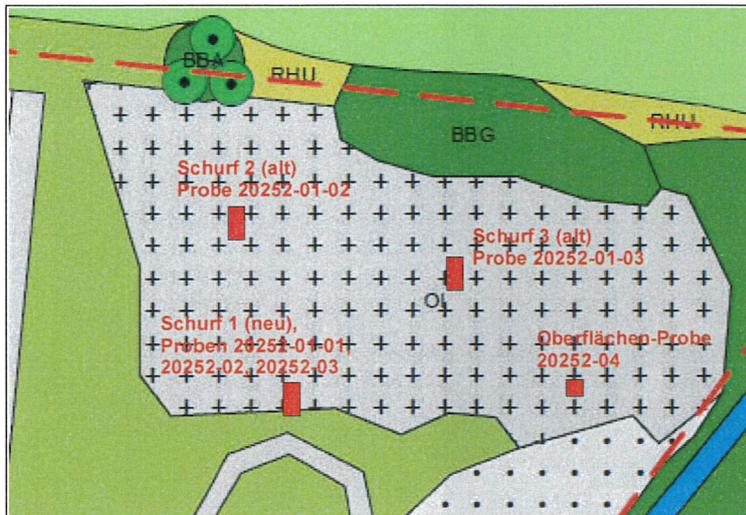
Abb. 6: Lage der Probenentnahmestelle in und auf der Halde.

Die Lage der Schurfe und Probenentnahmestellen sind in Abbildung 6 dokumentiert.

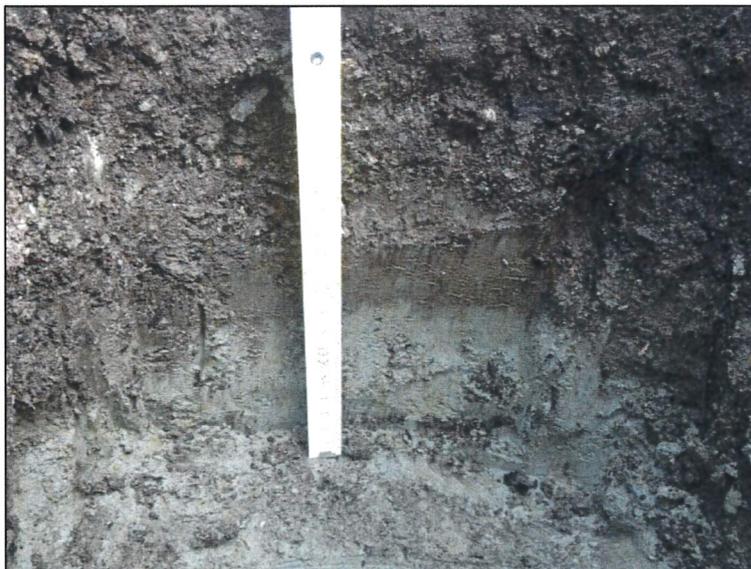
Am Südrand der Halde steht unter einer ca. 3,5 m hohen Aufschüttung ein ca. 5-10 cm starker, brauner Geschiebelehm (Schluff, sandig, tonig, kalkfrei) an, unter dem ein graugrüner bis graublauer Geschiebemergel (Schluff, sandig, tonig, kalkig) folgt. Die Grenze der Aufschüttung zu anstehendem Boden liegt ca. 0,5 m unter Geländeoberkante.

Bild 1: Nahaufnahme der Handschachtung unterhalb Probeschurf 1.

Aufschüttung, braun-schwarz

Geschiebelehm, braun

Geschiebemergel, grau-grün bis graublau

Die graubraune bis braunschwarze Aufschüttung besteht aus einem Gemisch aus Boden, Schluff, Sand, Kies, Steine, Erden, durchsetzt mit Bruchstücken aus Holz, Beton, Ziegel, Fliesen, Glas, Kunststoff, Metall, Kalk, Teerpappen und Asbest. Der Stoffbestand ist hinsichtlich Körnung, Mengen und horizontaler und vertikaler Verteilungen sehr inhomogen.

Der frisch angeschnittene Aufschüttungshorizont im Schurf 1 weist im unteren Bereich eine braunschwarze Färbung und einen intensiven muffigen und teerigen Geruch. Nach oben wechselt die Farbe der Aufschüttung in eine dunkelbraune bis eine graubraune Färbung.

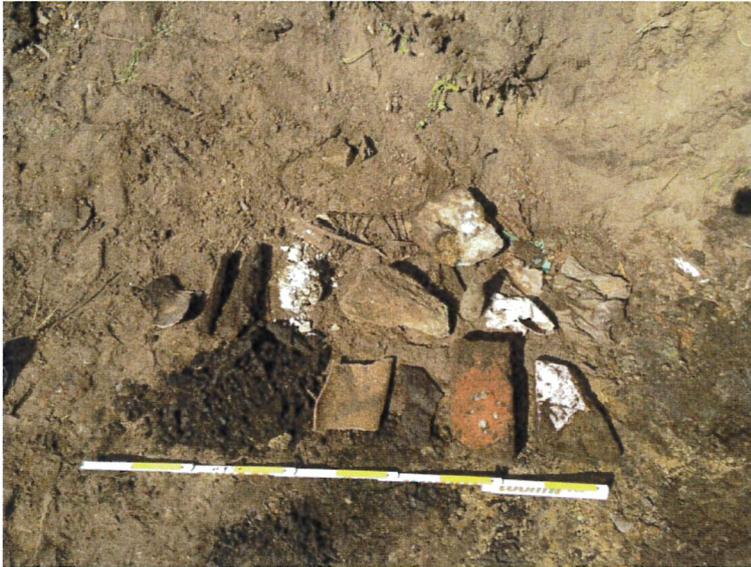
Bild 2: Aus der Aufschüttung des Probeschurfes 1 separierte grobstückige Bestandteile (untere Reihe von links nach rechts: Holz, Asbestzement, Teerpappe, Ziegel, Fliese obere Reihe von links nach rechts: Metall, Holz, Kalk, Beton, Glas, Kunststoff).

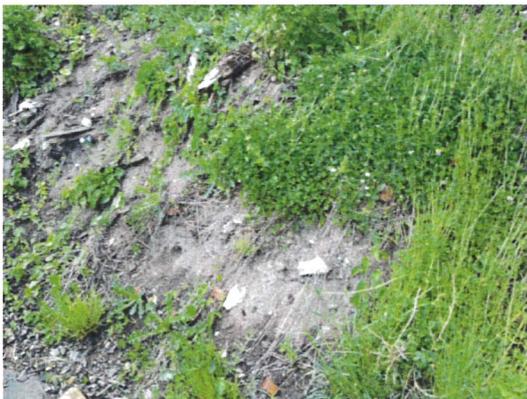
Der Schurf erschließt die oberen ca. 3 m der Aufschüttung im westlichen Haldenbereich. Größere Mengen schluffigen Materials am Boden des Altschurfes verhindern ein rasches Versickern des Oberflächenwassers, wodurch sich temporär Niederschlagswasser sammelt. Die Zusammensetzung des Haldenmaterials ist mit Schurf 1 vergleichbar.

Bild 3: Anschnitt Schurf 2 (alt).

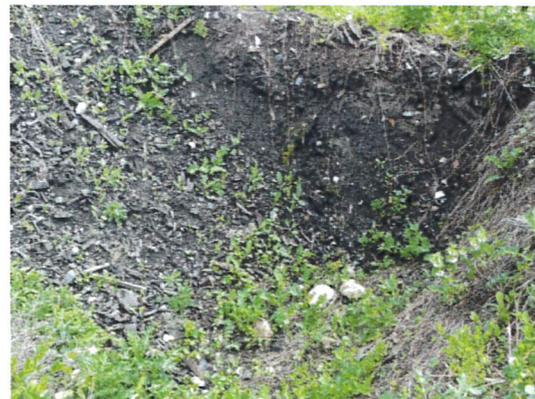
Der Schurf erschließt die ca. oberen 3 m der Aufschüttung im östlichen Haldenbereich. Die Zusammensetzung des Haldenmaterials ist mit Schurf 1 vergleichbar.

Bild 4: Anschnitt Schurf 3 (alt).

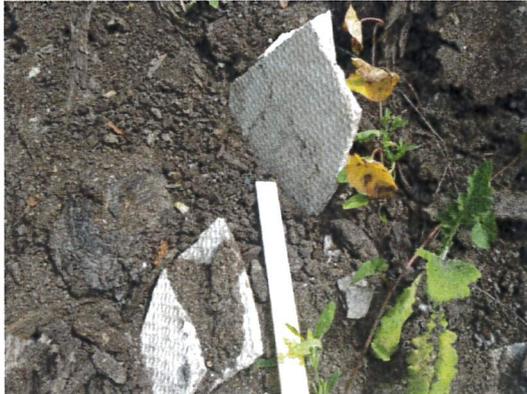
Auf nicht begrünten Anschnitten und Oberflächen der Halde sowie der umgebenden Bereiche sind neben anderen mineralischen Bestandteilen auch Bruchstücke von Asbestzementplatten vorhanden.

Bild 5: Haldenschnitt mit herausragenden Asbestzementbruchstücken.

Auf der Haldenoberfläche und innerhalb der Haldenaufschüttungen sind Faserplattenbruchstücke unterschiedlicher Größen und mit inhomogener Verteilung vorhanden, die nachweislich Asbestgehalte von 15-40 % Chrysotil enthalten. Es handelt sich um Asbestzementplattenbruchstücke, d.h. um gefährliche Abfälle.

- Reinigung aller Oberflächen des B-Plan-Gebietes von asbestkontaminierten Bruchstücken
- beräumte asbesthaltige Materialien / Abfälle sind gemäß den gesetzlichen Bestimmungen zu entsorgen

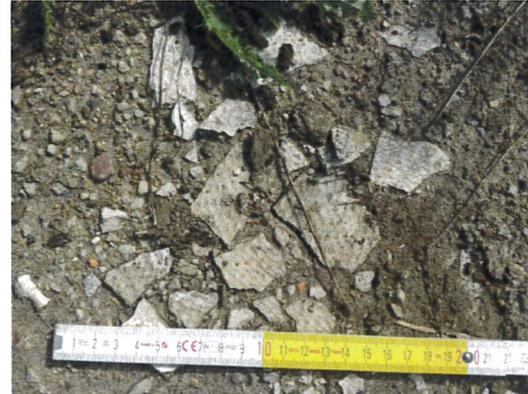
Stichpunktartige Überprüfungen befestigter und unbefestigter Teilflächen, Halden und Haufwerke haben ergeben, dass auf dem gesamten Areal des B-Plan-Gebietes Asbestzementbruchstücke inhomogen verteilt vorkommen. Eine exakte Bestimmung / Kartierung der Flächenverteilung und / oder der Mengen auftretender Asbestzementbruchstücke war auf Grund der hohen Vegetationsdichte nicht möglich.

Bild 6: Haldenoberfläche mit Asbestzementbruchstücken.

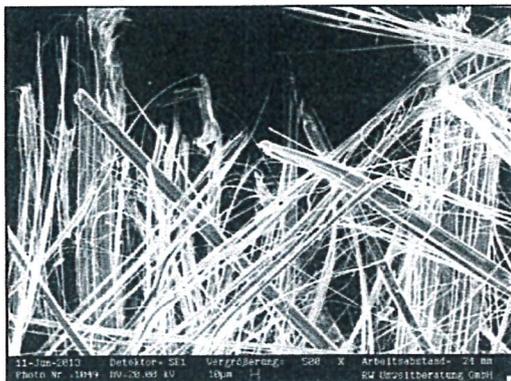
Proben-Nr. AN	Fundpunkt	Materialbeschreibung
20252-03	Südrand der Halde, Schurf 1, ca. 0,4 m über GOK	Faserzementplattenbruchstück, grau
20252-04	Südostrand der Halde, Oberflächenanschnitt, ca. 2,5 m über GOK	Faserzementplattenbruchstück, grau

Bild 1: Probe 20252-03, Chrysotil

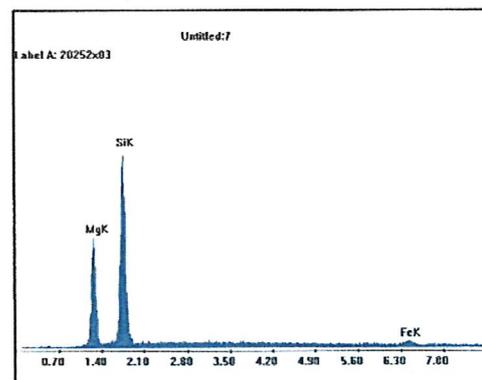
Abb. 1: Elementspektrum Probe 20252-03 (Chrysotilfaser)

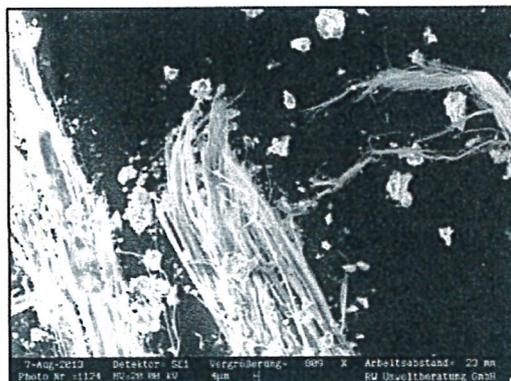
Bild 2: Probe 20252-04, Chrysotil

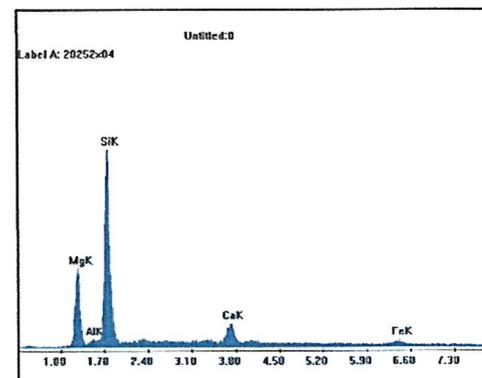
Abb. 2: Elementspektrum Probe 20252-04 (Chrysotilfaser)
