**Altlastenuntersuchungen im Rahmen der Erstellung des  
B-Planes Nr. 41 „Am Mühlenbach“ in Krakow am See**

**– Mechanische Werkstatt –**

– Projekt-Nr. 13.3902 –

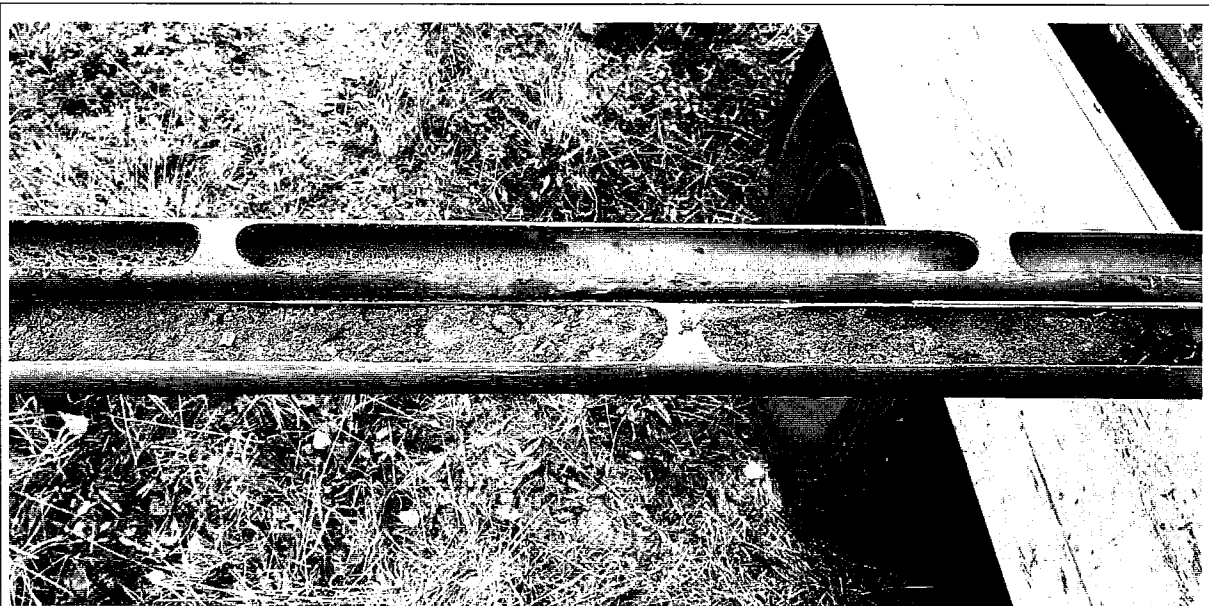
Der Eindringwiderstand der Bohrsonde signalisierte einen Hohlraum im Tiefenintervall von 1,00 bis ca. 2,00 m u. GOK. Laut mündlicher Aussage des Grundstückseigentümers Hr. Schmidt sind im Untergrund der KVF Schmiede Bauwerksreste einer Klärgrube lokalisiert. Insofern kommt eine Schadstoffakkumulation oberhalb der Grubensohle in Betracht.

Bild 4: RKS04/18 1,00–2,00 m u. GOK (Hohlraum)

- 1) Im Zuge der Rückbau- und Erschließungsmaßnahmen ist die Teilfläche Schmiede durch Aushub der belasteten Bodenareale sowie Abbruch der unterirdischen baulichen Anlagen unter fachtechnischer Begleitung zu sanieren. Die anfallenden Reststoffe sind einer fachgerechten Entsorgung zuzuführen. Die Sanierungszielwerte sind in Abstimmung mit der Unteren Bodenschutzbehörde im Landkreis Rostock festzulegen und mit Abschluss der Sanierungsmaßnahme nachzuweisen.

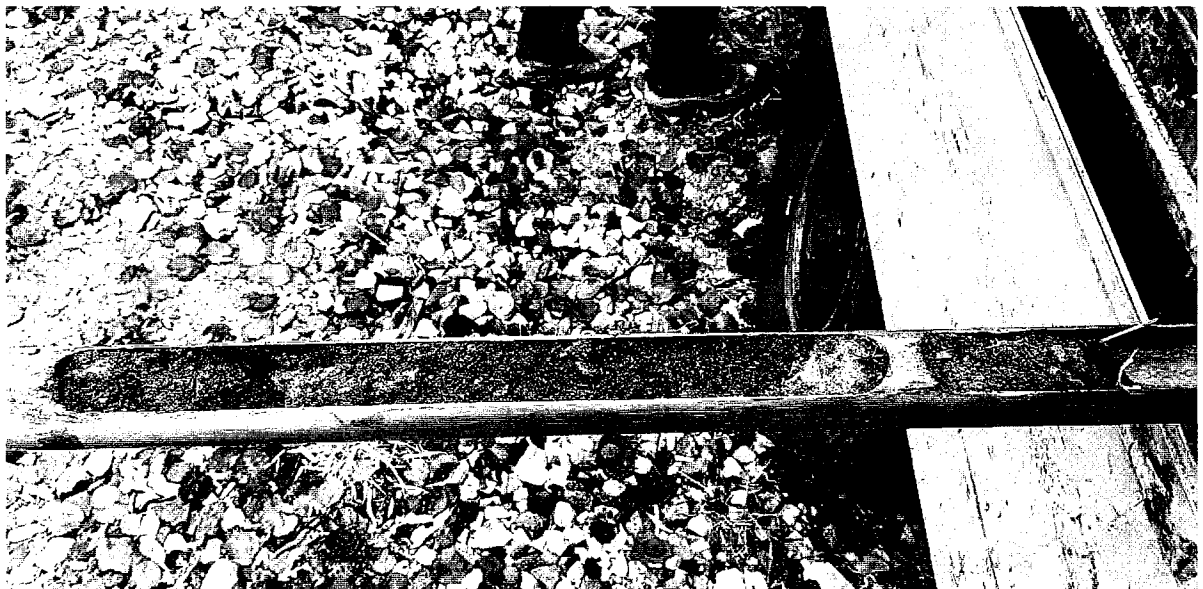
Die aus dem Auffüllungshorizont im Bereich der KVF „neueres Farb- und Öllager“ entnommene Einzelprobe 02/07/18 (RKS07/18, 0,20–1,00 m u. GOK) weist erhöhte Schwermetallgehalte, insbesondere Blei i. H. v. 1.670 mg/kg TS, auf.

Bild 18: RKS07/18 0,00–1,00 m u. GOK
