GEMEINDE DRANSKE ORTSLAGE KUHLE  
GRÜNORDNUNGSPLAN ZUM V-u. E-PLAN  
BAUHERR: BERTHOLD u. JÜRGEN KRIEGER KUHLE/ RÜGEN

BESTANDSAUFNAHME  
EINGRIFF/ AUSGLEICH

MAßSTAB 1 : 5000  
FEBRUAR 1994

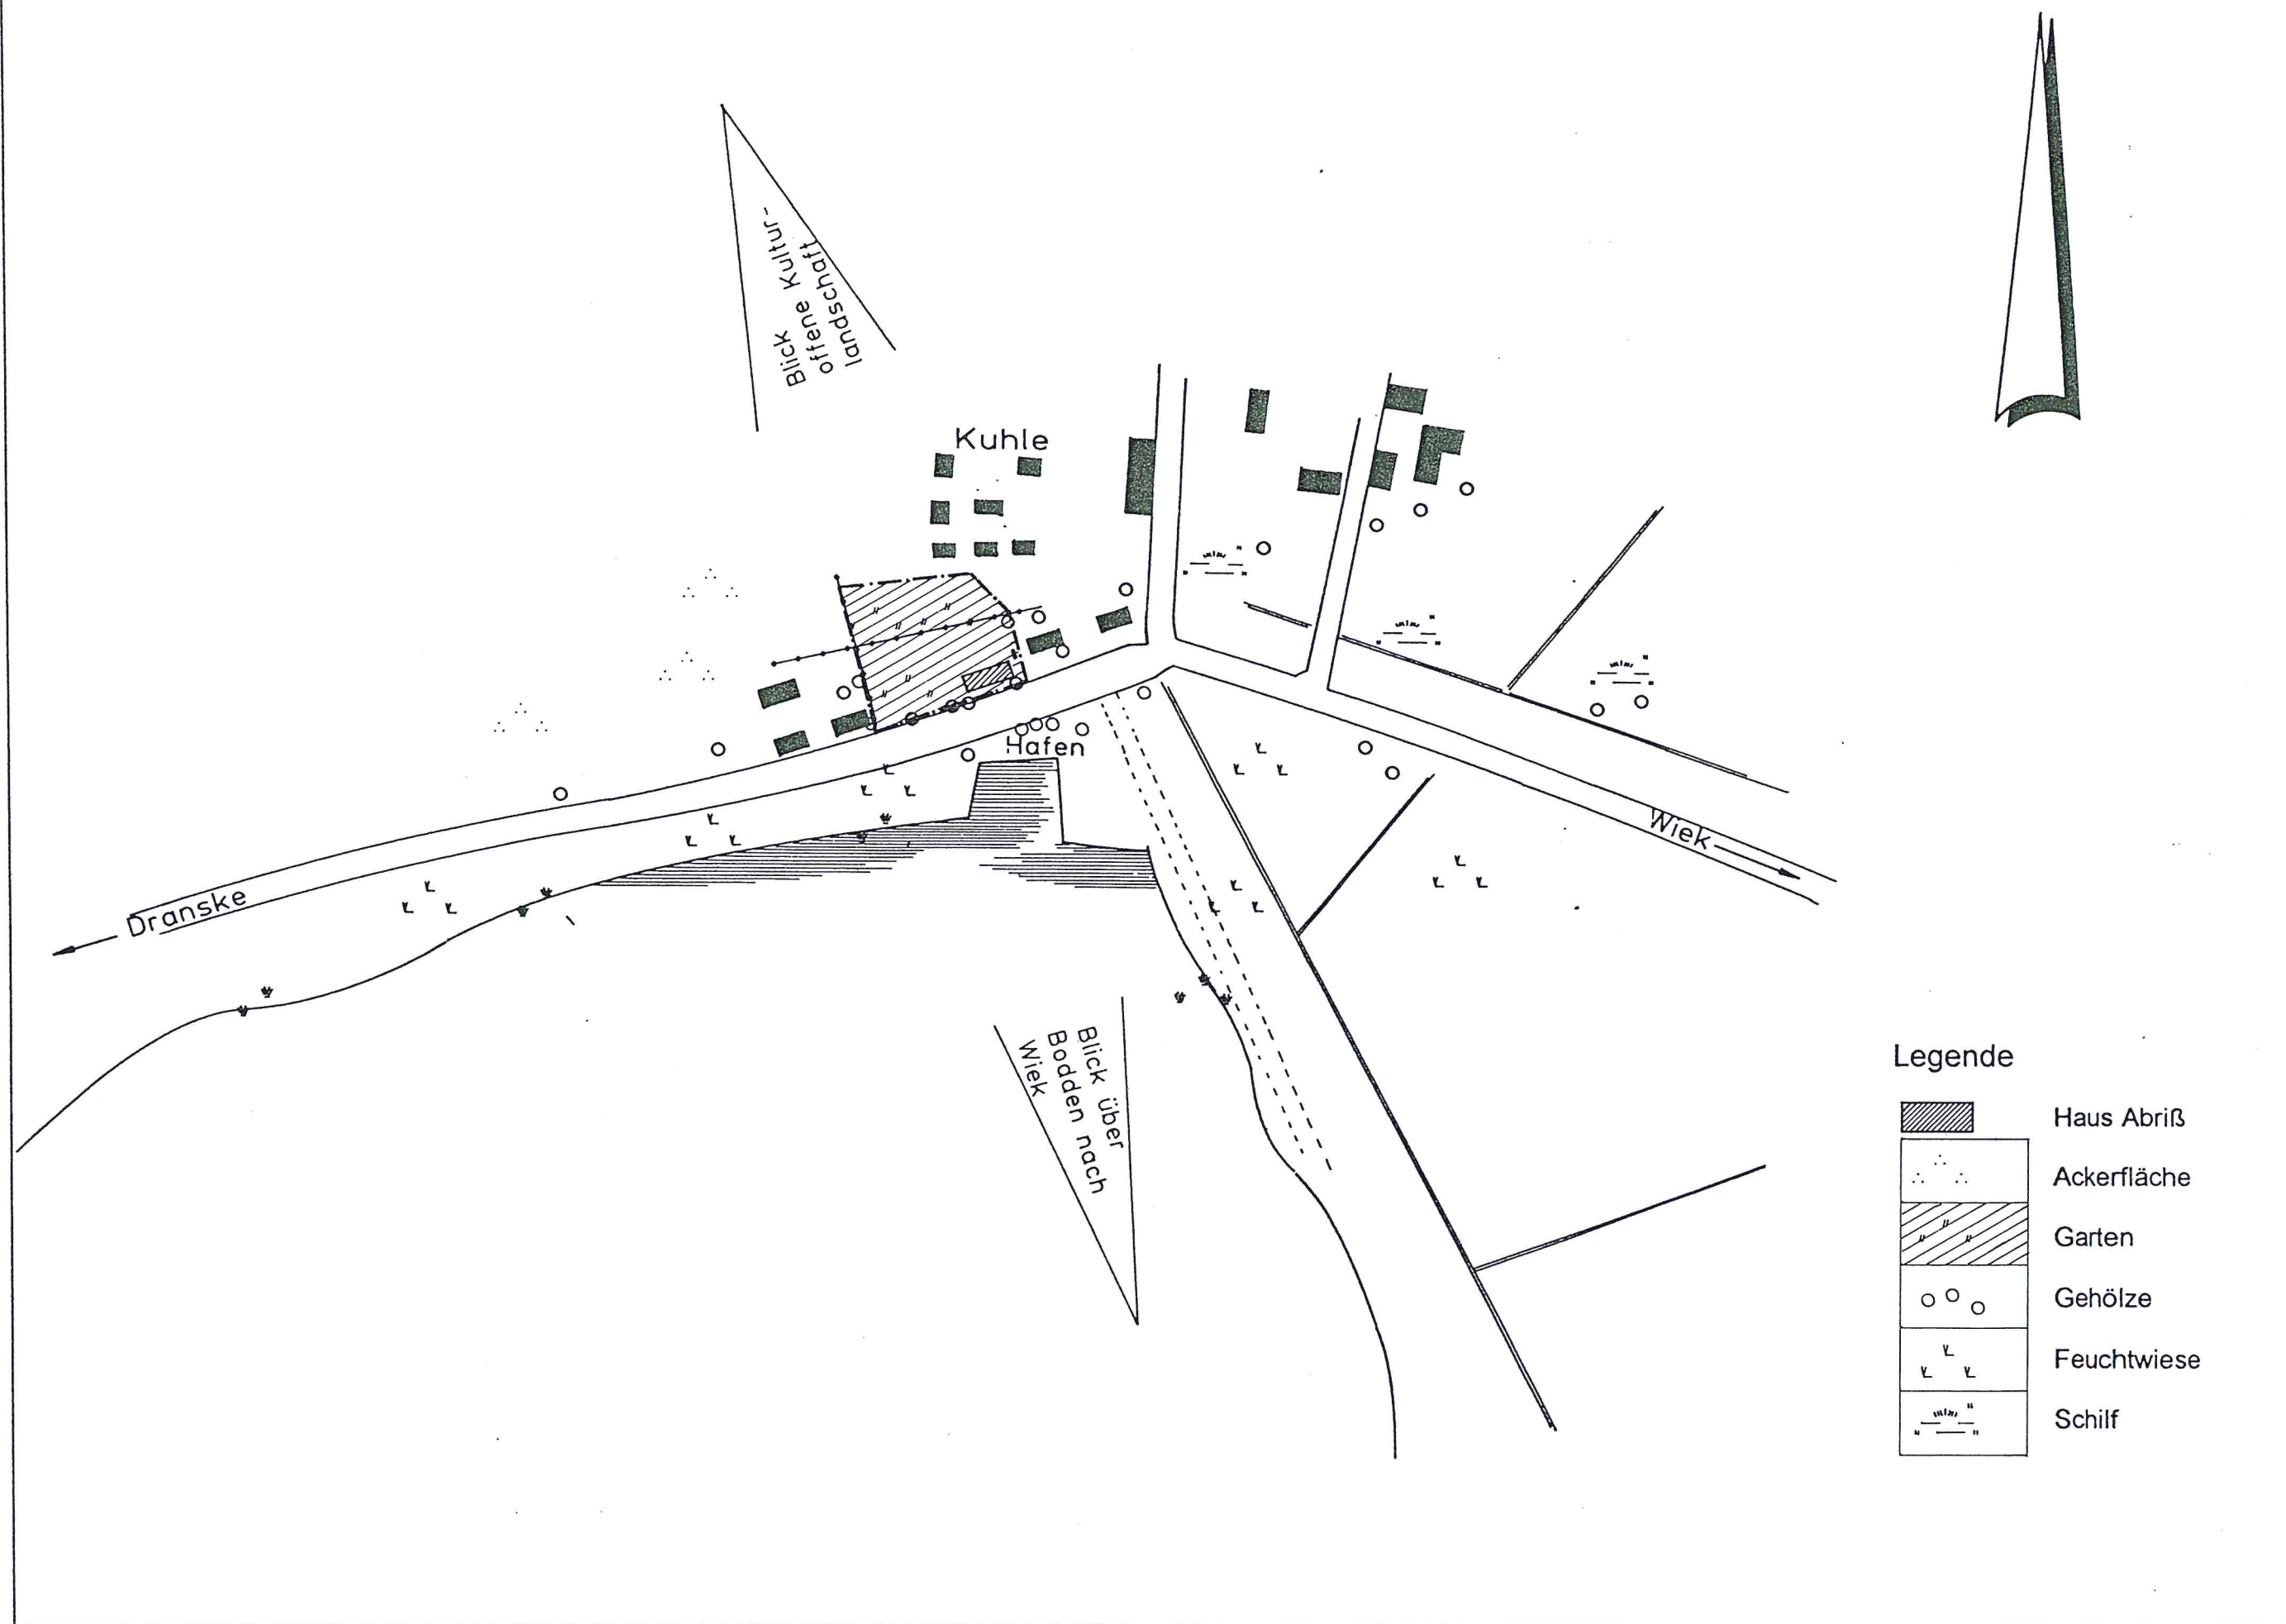
- A unbewirtschafteter Hausgarten; mit geringem Gehölzbestand. - 3 2 1 0 1 2 3 +  
Das Haus ist durch Um- und Anbauten ohne einheitliche Architektur. Nach Osten und Westen grenzt das Grundstück an Bebauung. Im Süden ist der freie Blick über den Wieker Bodden durch Baumbestand an der Ortsdurchfahrtsstraße behindert. Ein freier Blick in die offene Kulturlandschaft bietet sich nur nach Norden x

- 1 2 3 4 5 6 7 8 9 10  
B unbewirtschafteter Hausgartenarten; zuletzt als Wiese genutzt, relativ großer Artenreichtum an Kräutern, Lebensraum für Insekten, Vögel und Kleinsäuger, arm an Gehölzen. Nur an der Straße und im Vorgarten Bäume (Roßkastanie, Ahorn, Weide, Ilex, Obst) x
