- Untersuchungsbericht -

Ribnitz-Damgarten , B-Plan Nr. 107 "Wohnbebauung Rostocker Landweg 6", Bodenuntersuchungen

Ansicht des beräumten B-Plangebietes Nr. 107 von West nach Ost

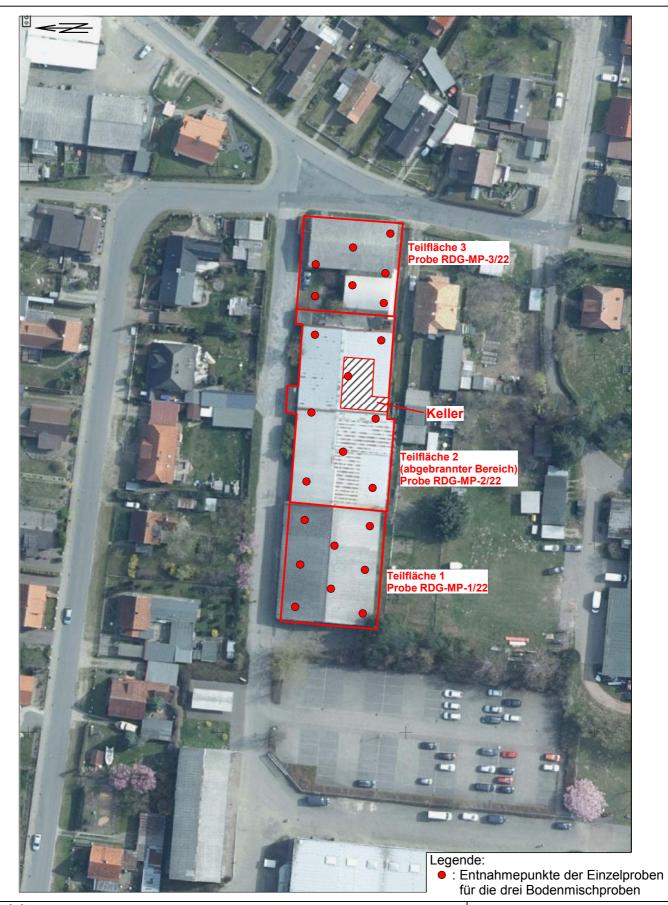
| Projekt: Ribnitz-Damgarten , B-Plan Nr. 107 "Wohnbebauung Rostocker Landweg 6", Bodenuntersuchungen | | | | | | |
|---|---|---|--|--|--|--|
| Bearbeiter: | Dr. F. Völsgen | Anlage 2 | | | | |

Die Probenentnahme erfolgte am 23.08.2022. Zu diesem Zeitpunkt war das Grundstück im Rostocker Landweg 6 weitestgehend beräumt. Alle Gebäude inkl. Fundamente waren vollständig zurückgebaut und der Bauschutt sowie der Brandschutt waren bereits zum überwiegenden Teil abtransportiert worden. Lediglich am Nordostrand der Liegenschaft war noch ein Bagger der Döring Bauschuttaufbereitung & Abbruch GmbH & Co. KG mit der Verladung von einigen Betonfundamenten beschäftigt. Die Baugrube des ehemaligen Kellers unter dem im Jahr 2020 abgebrannten Gebäude im mittleren Bereich der Liegenschaft war noch nicht verfüllt. Für die Probenahme wurde die für die Neubebauung freigeräumte Fläche in folgende 3 Teilflächen unterteilt (siehe Anlage 2):

| Projekt: Ribnitz-Damgarten , B-Plan Nr. 107 "Wohnbebauung Rostocker Landweg 6", Bodenuntersuchungen | | | | | | |
|---|---|---|--|--|--|--|
| Lageplan: | Luftbild des B-Plangebietes mit den beprobten Teilflächen | | | | | |
