Abschlussbericht

zur sachverständigen Begleitung des Rückbaus der Zuckerfabrik Güstrow

Ber.-Nr.: B010210

Januar 2010

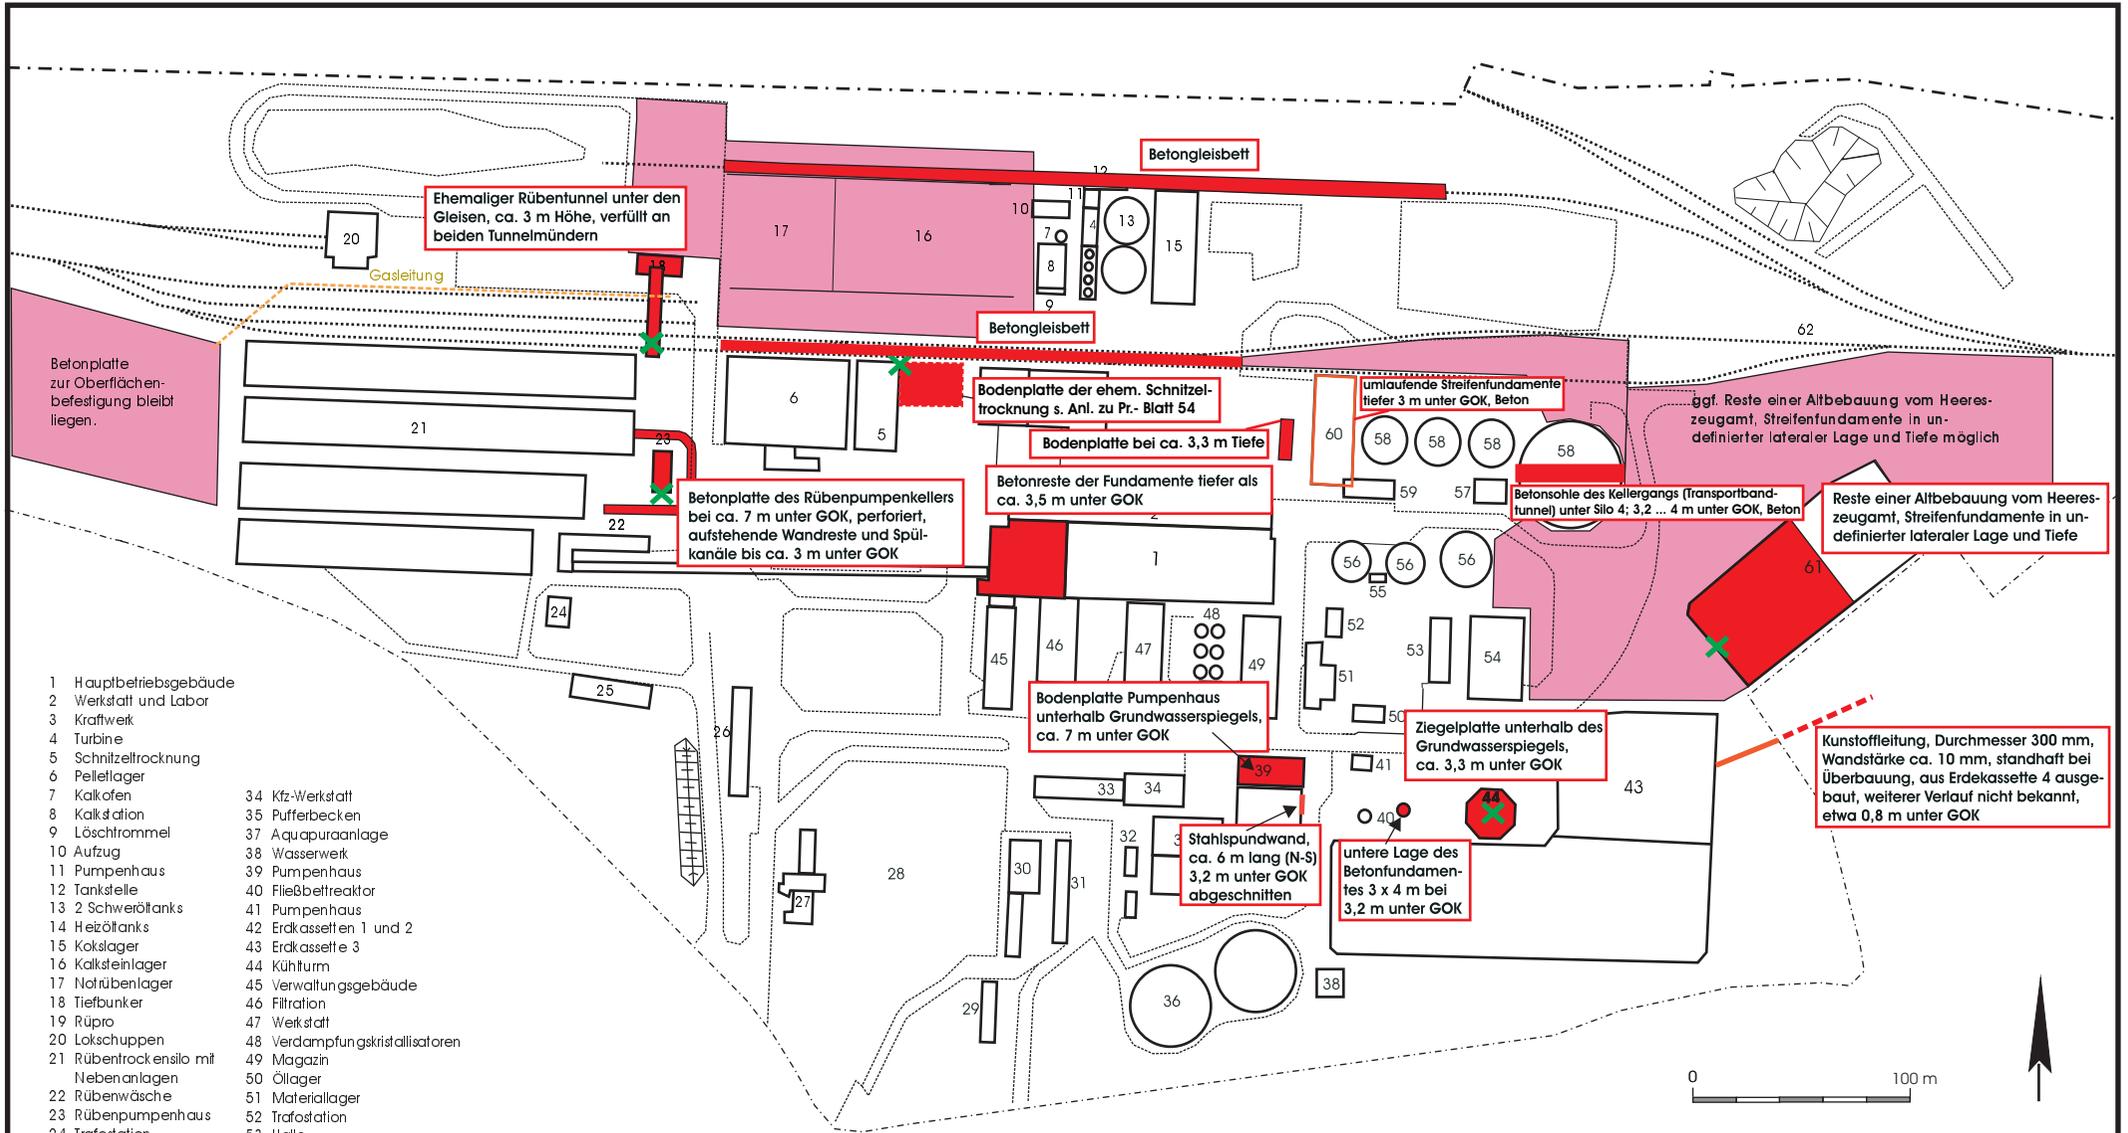
Lageplan mit im Boden verbliebenen Anlagen- und Gebäudeteilen

Zwischen dem Auftraggeber und der Abbruchfirma war vereinbart worden, dass alle Fundamente und Anlagen möglichst bis zu 3,0 m unter GOK ausgebaut werden. In einigen Fällen wurden diese Bauwerksteile aus bautechnischen Gründen auch tiefer als 3,0 m unter GOK ausgebaut (z.B. Bruckneranlage, Stützen für die Rohrbrücken). Bei allen Ausbauten entstanden dementsprechend tiefe Gruben.

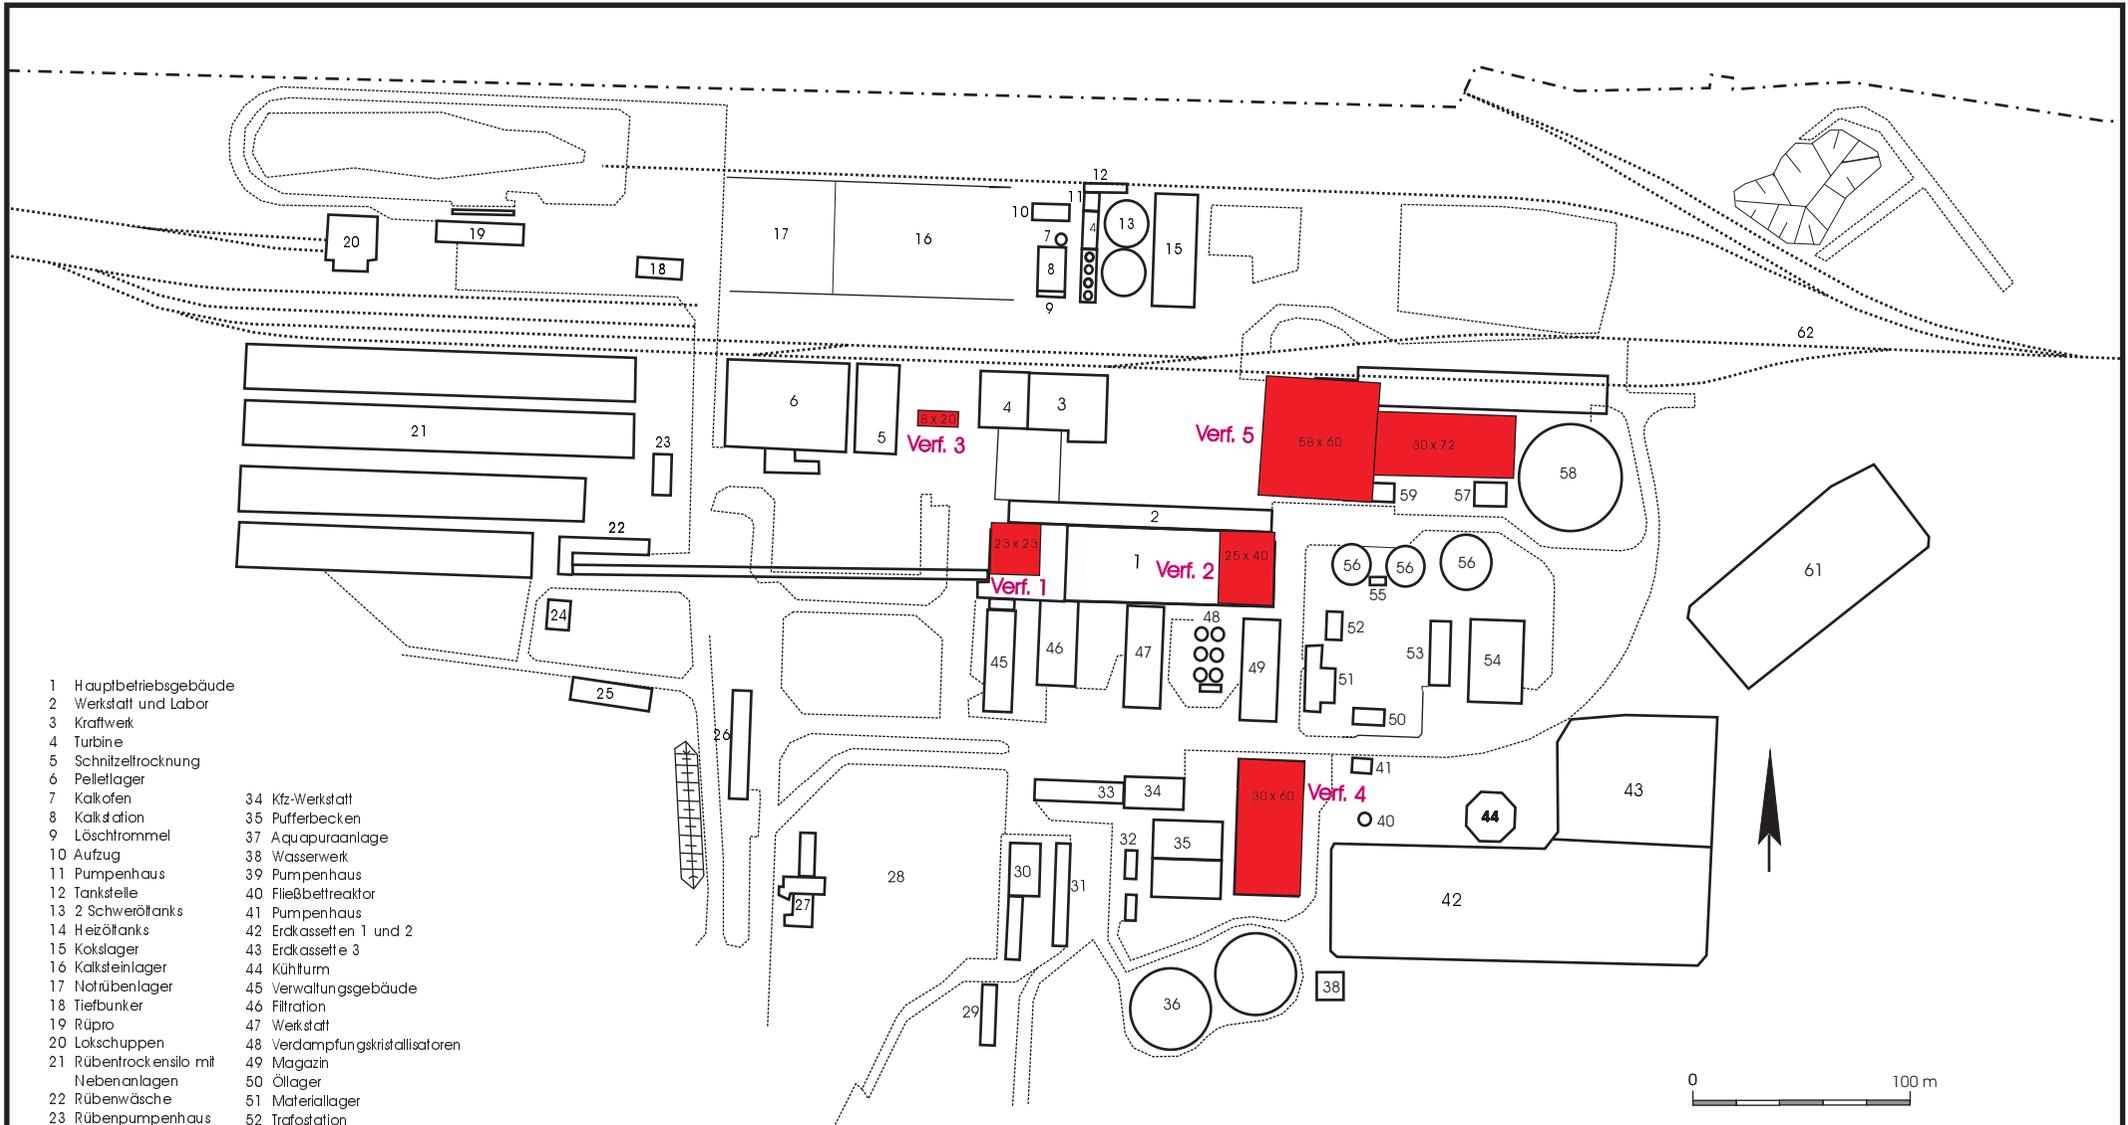
Consultingbüro UB Dr. Elzner & Partner Domplatz 5 38820 Halberstadt Tel.: 03941 609898 Fax: 03941 600993			
Zuckerfabrik Güstrow			
Lageplan mit den RC-Verfüllflächen (Ausbaugruben)			
Datum: 15.12.2009	B010210	Anlage 11	M: siehe Lineal

Zur Baugrundstabilisierung wurde nach Anschnitt des Grundwassers beim Ausbau von Fundamenten Rotziegel-RC-Material in Abstimmung mit dem STAUN Rostock in fünf Bereiche eingebracht (s. Anlage 11). Zum Schutze des Grundwassers wurde die unterste Lage mit 1,20 m über dem GW-Horizont aus Sand errichtet. Der Einbau erfolgte lagenweise, das eingebrachte Material wurde auch lagenweise verdichtet. Der Einbau des RC-Materials erfolgte anschließend ebenfalls lagenweise mit Verdichtung. Über dem RC-Material wurde Bodenmaterial (Sand oder Rübenanhangerde) mit einer Mächtigkeit von ca. 50 cm eingebaut.

Maßangaben für die Verfüllflächen: B x H in m

Die Auswertung der Analysenergebnisse erfolgte nach dem Maßstab B (LAGA, Eluate, Feststoffe), s. Abschnitt 8. Wie zu erwarten war, überschritt nur der Parameter Sulfate die Zuordnung Z1.1. Vom STAUN Rostock war der Einbau des RC-Materials mit Sulfaten nach Z1.2 genehmigt worden.

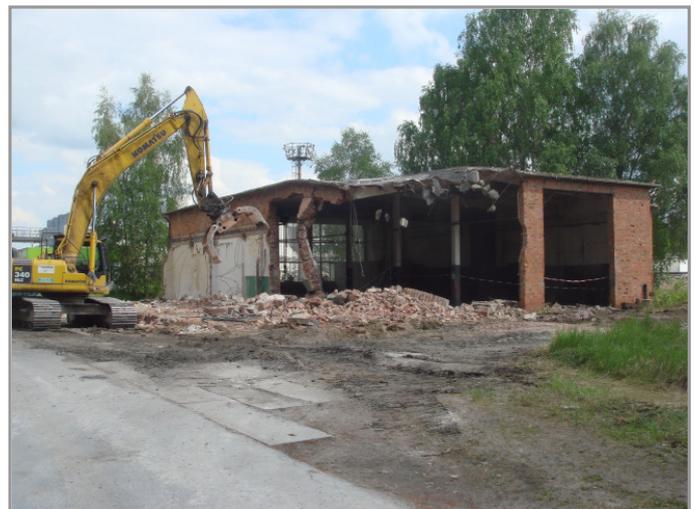
20.05.2008, Abriss des Lokschuppens

Ein wichtiger Bestandteil der Abrissbegleitung war das Haldenmanagement, das in enger Zusammenarbeit mit dem Abrissunternehmen durchgeführt wurde. Es ist besonders zu erwähnen, dass die Bodensanierung in den Bereichen des Lokschuppens und des Öllagers eine spezielle Beachtung im Haldenmanagement fand. Das gesamte Management der Sanierung (Vorbereitung, Durchführung und Kontrolle) erfolgte außerhalb des Begleitungsauftrages. Es wurde ein Abschlussbericht für diese Sanierung des Lokschuppens mit B100508Gü vom 31.07.2008 und für die Sanierung des Öllagers mit B031008Gü vom 28.11.2008 angefertigt. Zur Kontrolle des Sanierungserfolges für das Öllager wurde ein Grundwassermonitoring durchgeführt.

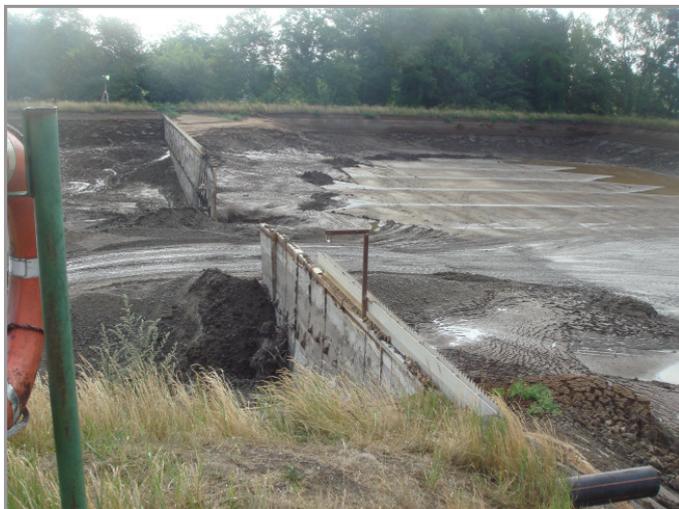
10.07.2008, Entleerung der Erdekassetten

Entsprechend dem Verwertungskonzept für Rübenanhangerde vom 13.05.2008, abgestimmt mit dem STAUN Rostock, wurde der Boden aus den Erdekassetten auf zur Verfügung stehenden Flächen des Fabrikgeländes abgetrocknet. Der Boden wurde zum Einbau in Ausbaugruben verwertet. Vor dem Einbau wurde die Rübenanhangerde nochmals beprobt und analytisch untersucht. Das Probenahmeprotokoll liegt dem Abschlussbericht als Anlage 6 bei. Die Analysenergebnisse sind in der Anlage 7 dargestellt.

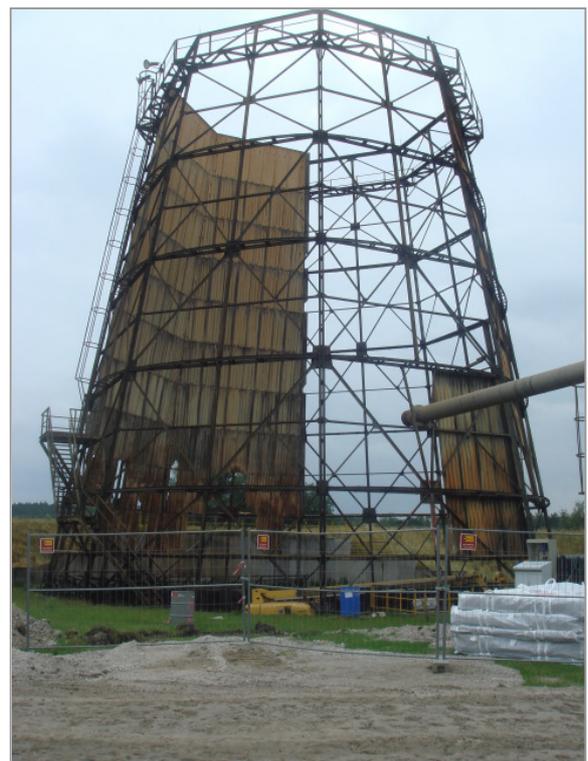
16.07.2008, Rückbau
des Kühlturmes

Die Demontage des Kühlturmes erfolgte durch Abbau der Wellasbestverkleidung, dem Ausbau der Holzkonstruktion und dem abschließenden Abbruch der Stahlkonstruktion und des Fundamentes.

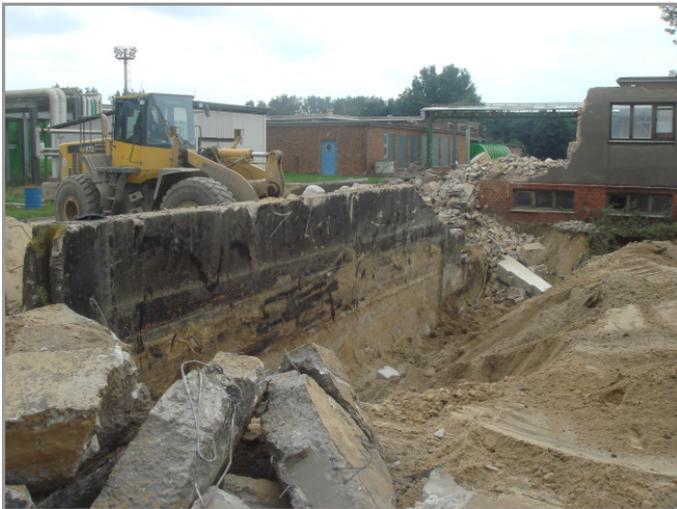
27.08.2008, Rückbau des Öllagers

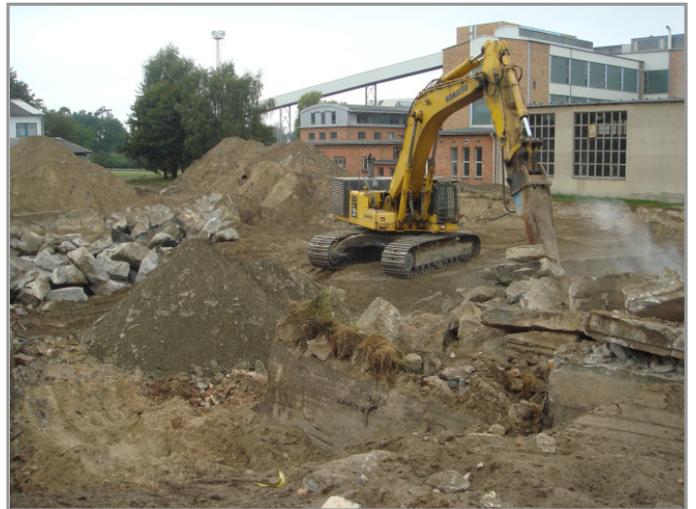
16.09.2008, Fundamentausbau an der Abwasser-
reinigungsanlage

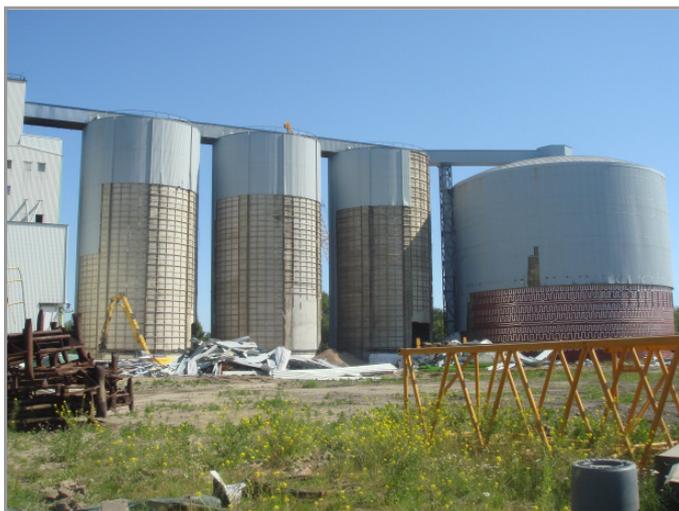
24.06.2009, Abisolierung der Zuckersilos

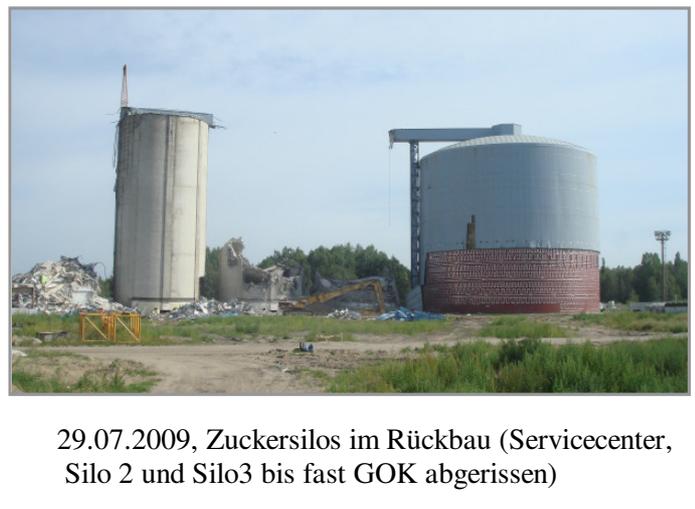
29.07.2009, Zuckersilos im Rückbau (Servicecenter, Silo 2 und Silo3 bis fast GOK abgerissen)

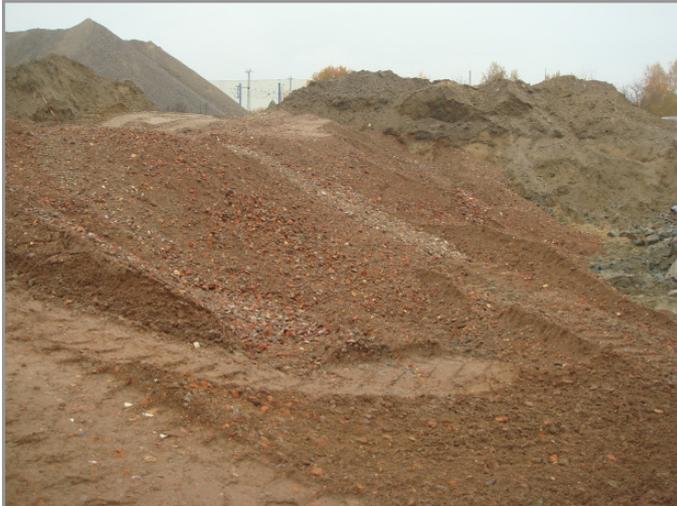
29.09.2009, Verfüllung von Ausbaugruben

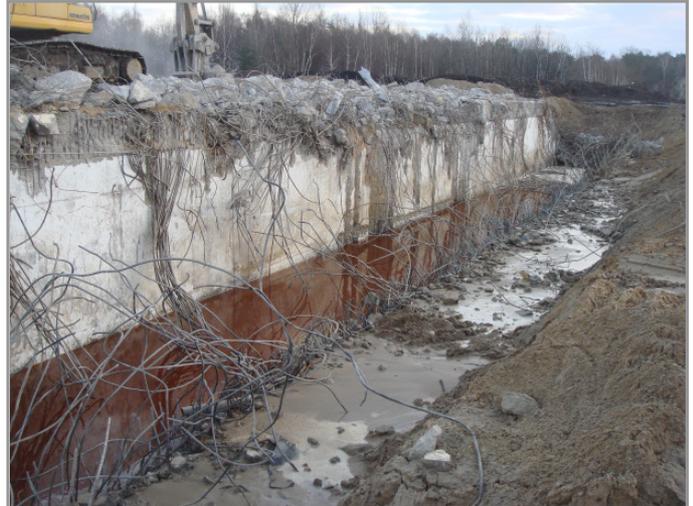
25.11.2009, Ausbau des Fundamentes am Zuckersilo 4

Der Abbruch der Gebäude erfolgte gemäß geplanter Technologie mit Hilfe von Hydraulikbaggern unterschiedlicher Größe. Die Hydraulikbagger hatten den Abbruch durch Abgreifen, Abtragen und Eindrücken durchzuführen. Zum Beispiel bei Gebäuden in Stahlskelettbauweise mussten die Stahlkonstruktionen z.T. bereits nach dem Teilabriss aus dem Gebäude heraus gezogen werden. Zeitweilig waren Großbagger mit Longfront-Abbrucharm vor Ort, die zum Abbruch hoher Bauwerke eingesetzt wurde. Der Abriss der Zuckersilos erfolgte nach dem Abbau der KMF-Isolierung mit einem Seilbagger (Abrisskugel) und einem Großbagger. Die KMF-Abfälle wurden gesammelt, in Big-bags verpackt und entsorgt. Am Fundament des Zuckersilos 4 erfolgten Lockerungssprengungen zum

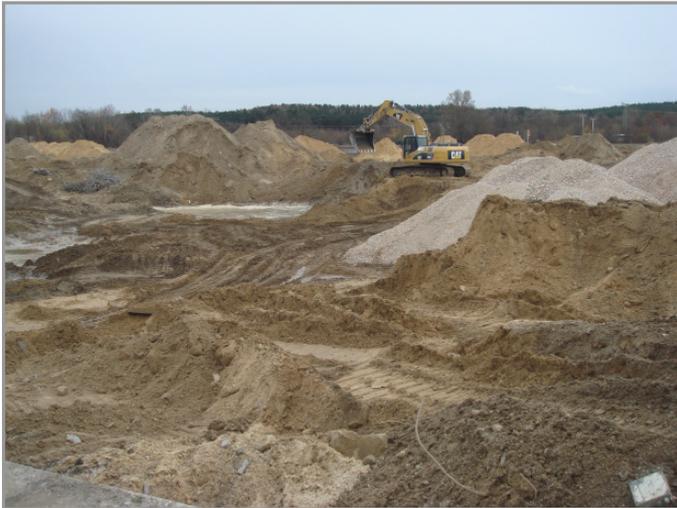
26.11.2009, Verfüllungsarbeiten im Bereich des Servicecenters
