## Gebäudekontrolle/ Artenschutzrechtlicher Fachbeitrag

BV: Sicherungsmaßnahmen an Gebäuden/ Sanierung und Umnutzung Bebauungsplan Nr. 4 "Küsselhof" Gemeinde Boock

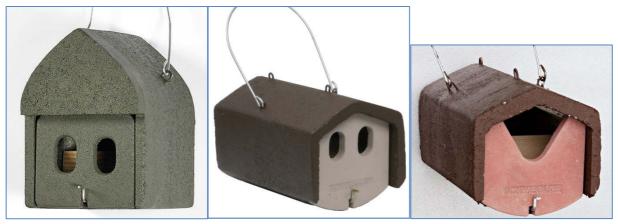
Abb. 21 bis 23 Geeignete Nischen und Halbhöhlenbrüterkästen

An den Gebäuden werden als Ersatzlebensstätte zwei Nischen- bzw. Halbhöhlenbrüterkästen montiert, diese sollten möglichst keinen direkten Sichtkontakt aufweisen. Außerhalb der Brutzeit können die Kästen auch umplatziert werden, falls dies auf Grund von geplanten Baumaßnahmen erforderlich wird.

Geeignet sind witterungsbeständige Kastenmodelle zum Beispiel 1N und 2HW von Schwegler oder NBH von Hasselfeldt.

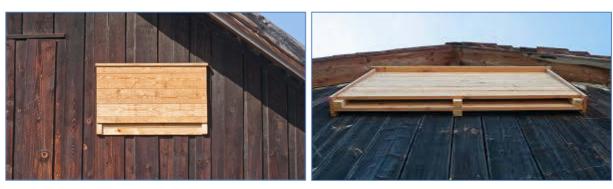
Abb. 24 und 25 Beispiel für ein Fledermausbrett.

Es sind zahlreiche Varianten möglich, um eine geeignete Ersatzlebensstätte für Fledermäuse anzulegen, vom einfachen Fledermausbrett bis zur Wandverschalung. Von Bedeutung ist ein freier Anflug (Höhe mind. 3 m), das Spaltenmaß (von 3 auf 1,5 cm verkleinernd), die Länge des Spaltraumes (mind. 60 cm) und die Witterungsbeständigkeit. Das verwendete Holz muss zudem rau sein.
