Bebauungsplan mit örtlichen Bauvorschriften Nr. 10 „Parchow“

Gemeinde Wiek

Satzungsexemplar

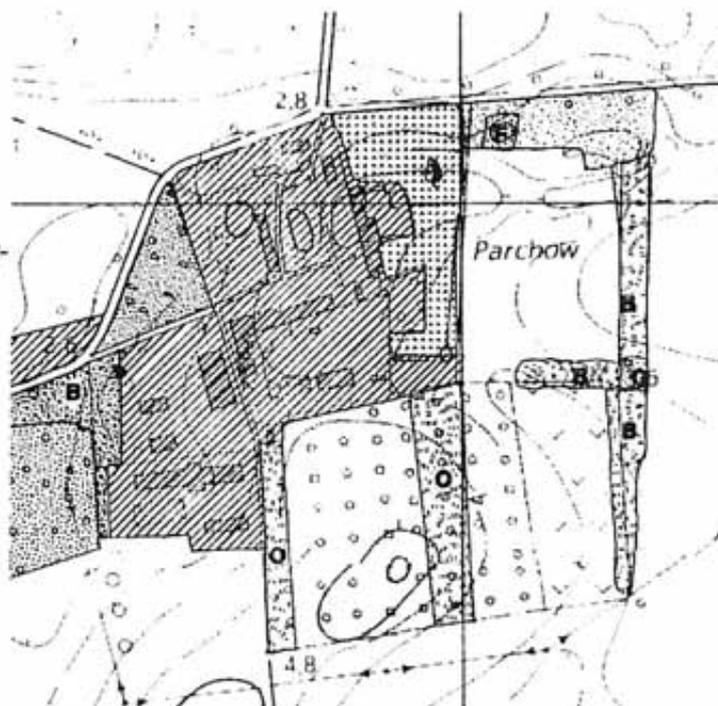
Landschaftsplan: Vegetationsstrukturen, Ausschnitt

- Schraffur: Siedlungsfläche
- O: verwilderter Obstgarten
- B: Schilfbestand mit Brennessel (*Phragmites communis* *Urtica diodica*-Gesellschaft) im Westen
- Parkwald als Ahorn-Eschenwald

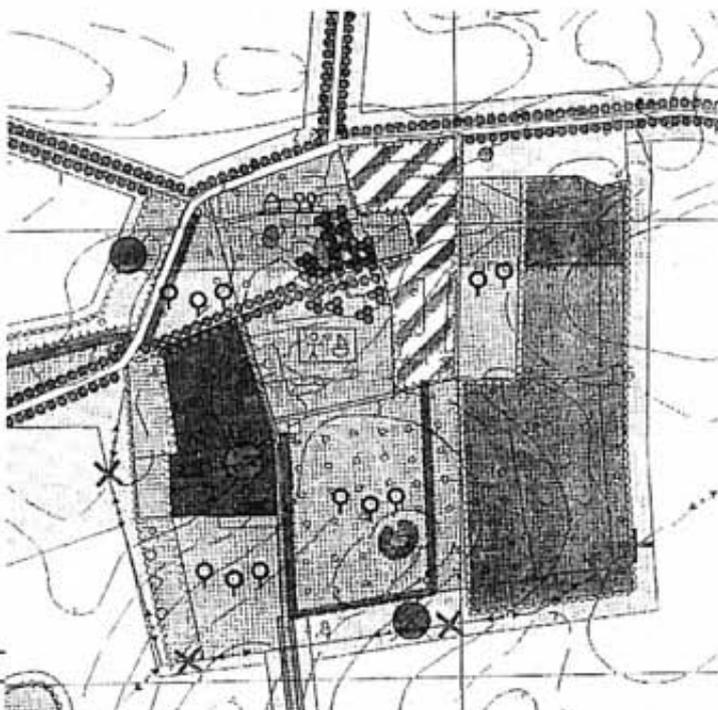
Landschaftsplan: Angestrebter Zustand, Ausschnitt

- Historische Park-/Gartenanlage (Parkpflegewerk zur Rekonstruktion unter Berücksichtigung ökologischer Belange), Erhalt und Wiederherstellung der kulturhistorisch wertvollen Parkanlage
- Förderung der siedlungsnahen, landschaftsgebundenen Erholungsnutzung,
- Neupflanzung von Feldgehölz mit vorgelagertem Krautsaum von > 10m im Westen
- Rückbau der Freileitungen
- Erhalt/Ergänzung/Neuanlage von Obstwiese im Nordwesten, Süden und Osten (mit alten hochstämmigen Kulturarten)

Erhalt/Neupflanzung standortgerechter Laubbäume als Einzelbaum od. Baumreihe mit Sicherung eines Krautsaums im Kronenbereich

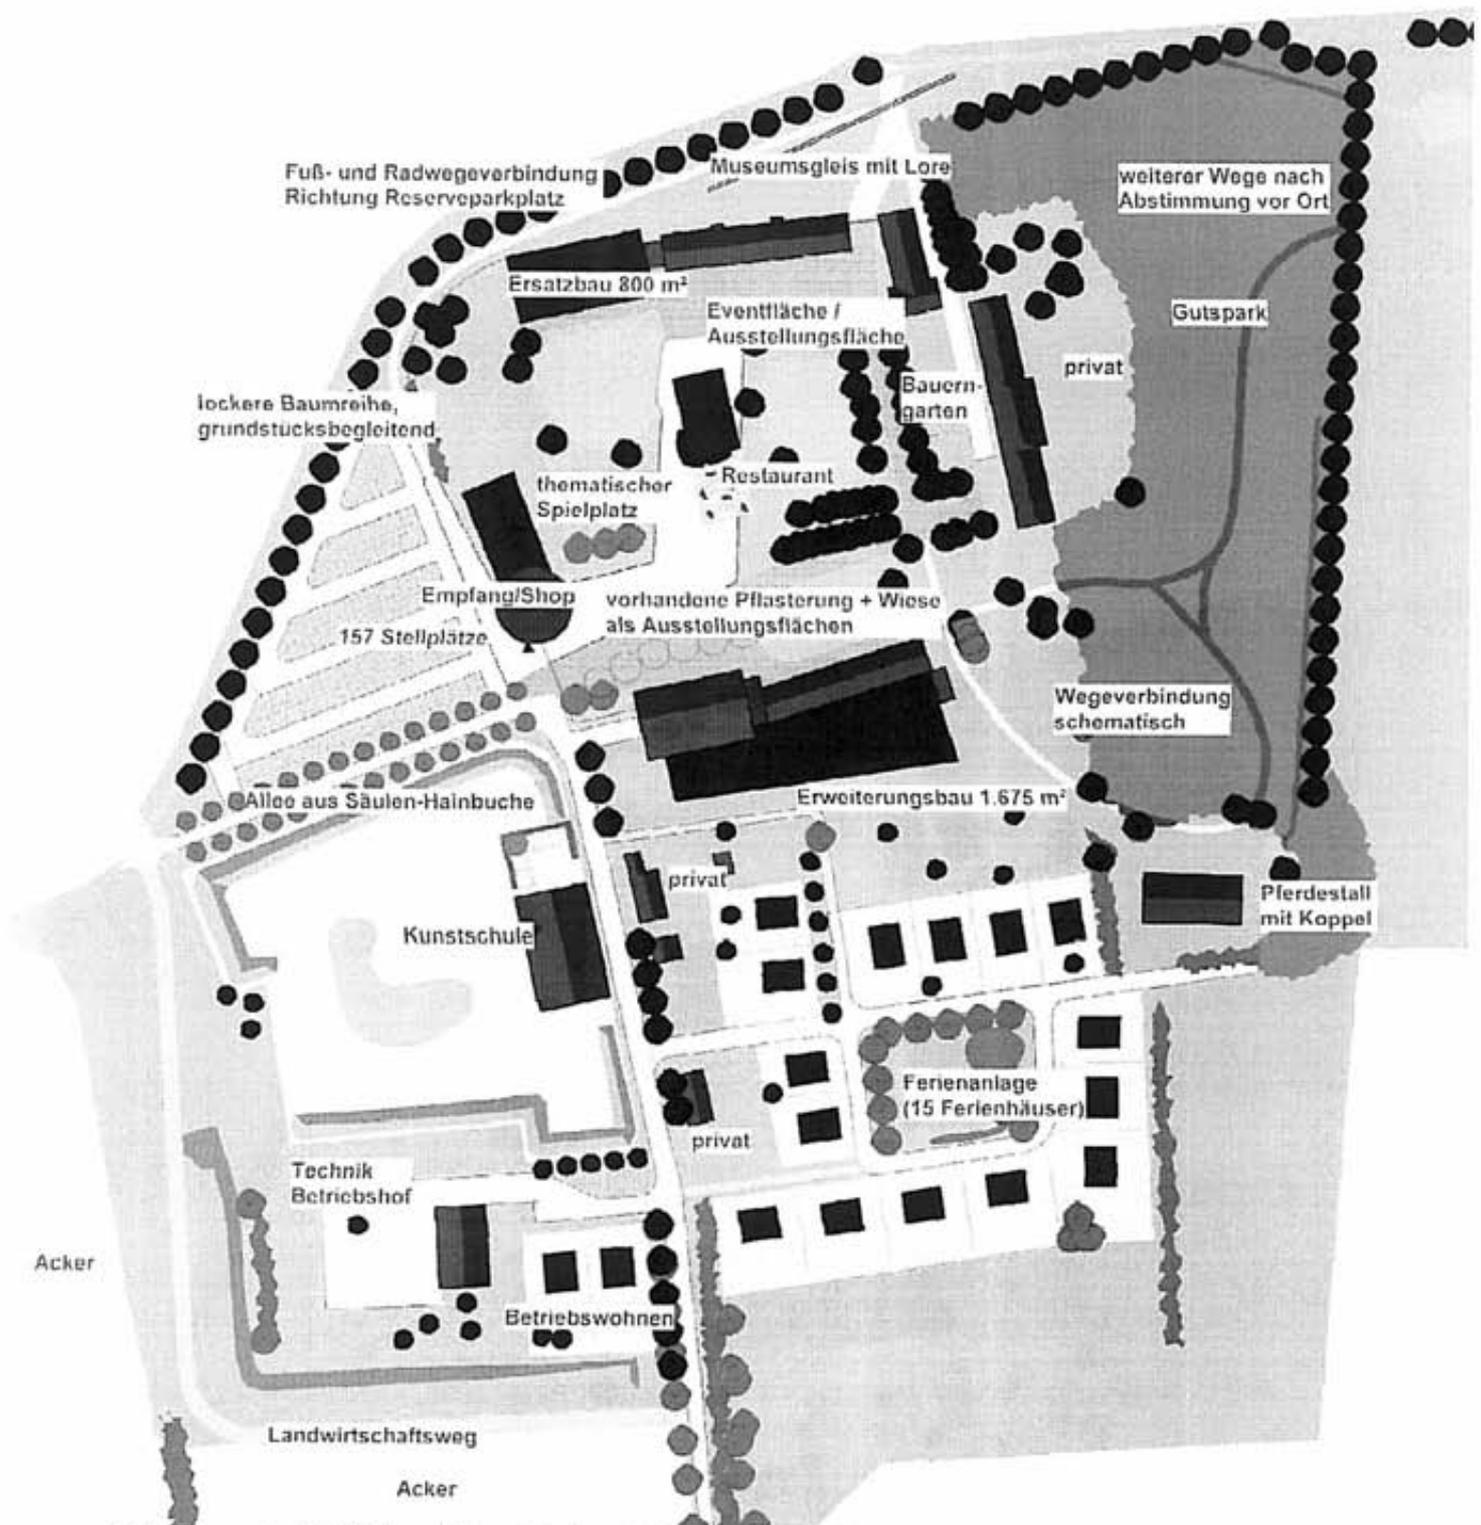
Abbildung 5: Städtebaulicher Entwurf, Stand 07/2008

Die historische Gutsanlage, die im Sinne eines Freilichtmuseums in historischer Atmosphäre wieder entstehen soll, wird als verkehrsfreier Aufenthaltsbereich entwickelt.

Zentrum des Ausstellungs- und Erlebniszentrums wird der historische, von dem klassizistischen Herrenhaus sowie den landwirtschaftlichen Wirtschaftsgebäuden gerahmte Gutshof. Die umfangreichen Freiflächen, insbesondere die historischen Kopfsteinpflasterflächen, die alten Alleen, die verschiedenen Teiche sowie der altbaumgeprägte Gutspark mit dem Blick in die weite, offene Landschaft Wittows im Osten werden wiederhergestellt und bilden die tragende Grundlage für das Erlebnis „Automobil“.

Die Automobile werden in den ehemaligen Scheunen und Stallungen ausgestellt (Grundfläche insgesamt ca.2.500 qm zuzüglich Erweiterungsoption). Der Charakter der Gebäude (mit einer einfachen, unverkleideten Konstruktion im Inneren) wird erhalten und im Kontrast zu den Autos deren Wirkung verstärken.

Die historische Hofanlage wird durch einen Ersatzneubau für die in den 70er Jahren abgebrannte Scheune im Nordwesten in der ursprünglichen Größe wiederhergestellt.

- Im Westen wird der Besucher durch ein neues Kopfbauwerk an der Landesstraße empfangen. Der Kopfbau markiert die Anlage, lässt aber gleichzeitig den Blick in den eigentlichen Gutshof frei. Im Kopfbau werden nicht zuletzt auch allgemeine Räume wie Kassen- und Shopbereich, Sanitäreinrichtungen, Verwaltung anzuordnen sein.

- Die rund 200 Besucherstellplätze werden ebenfalls im Westen an der Landstraße außerhalb des eigentlichen Ausstellungs- und Erlebnisbereichs vorgesehen. Im Osten stehen auf der Koppel Flächen für temporäre Bedarfsparkplätze für Großveranstaltungen zur Verfügung.

- Für die südlichen Ausstellungsgebäude (ehem. Stallungen) werden rückwärtige Erweiterungsflächen berücksichtigt, um auch zukünftige Raumbedarfe kurzfristig umsetzen zu können. Die südlichen Gebäude sind nicht als Einzeldenkmäler denkmalgeschützt.

- Kunstschule, Pferdestall und Ferienwohnhäuser bleiben weiter im Süden und integrieren sich in vorhandene Landschaftsstrukturen.

- Im Südwesten wird auf der versiegelten, durch Erdwälle abgetrennten Fläche der ehemaligen LPG der zukünftige Betriebshof angeordnet.

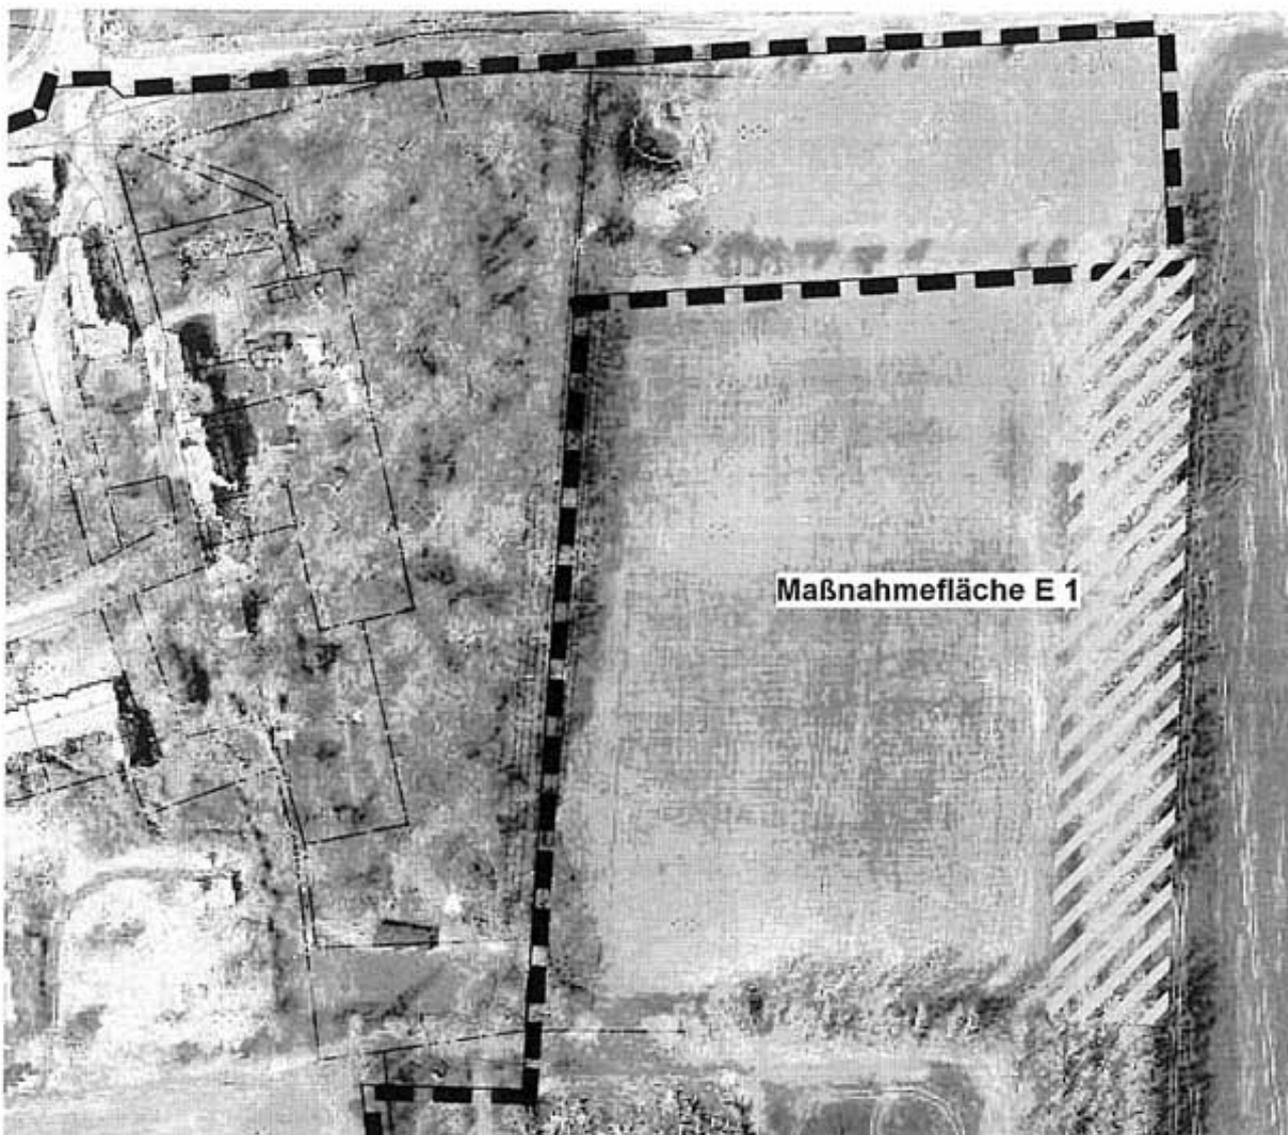
Abbildung 6: Maßnahmefläche E 1

E 1 Umbau von Pflanzungen mit standortfremder Bestockung, hier: Pappel, im Bereich der das Gut rahmenden Windschutzpflanzungen auf dem Flurstück 19, Gemarkung Parchow, Flur 2. Sukzessive Entnahme der bereits bruchgefährdeten Pappeln, Nachpflanzen von standortheimischen Gehölzen. Nachpflanzung in der Pflanzdichte: 1 Stück / 2m².
