## **Bericht**

### **zur Altlastenuntersuchung im zu erschließenden Gewerbegebiet „Dargetzow“ in Wismar**

| Berichts-Nummer: | B-003-0114 |

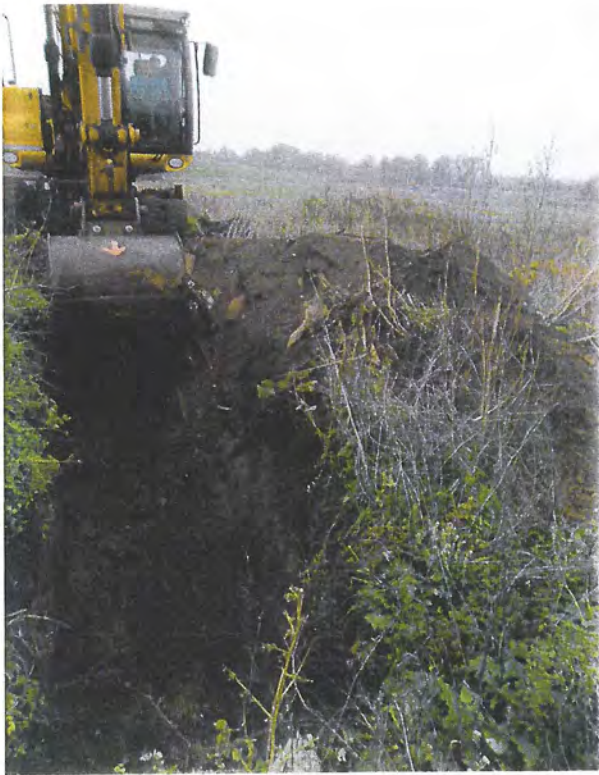
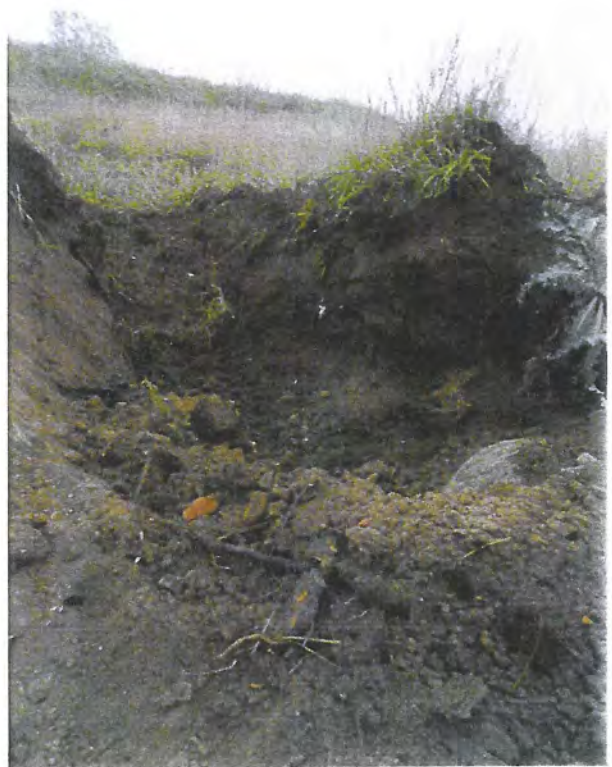
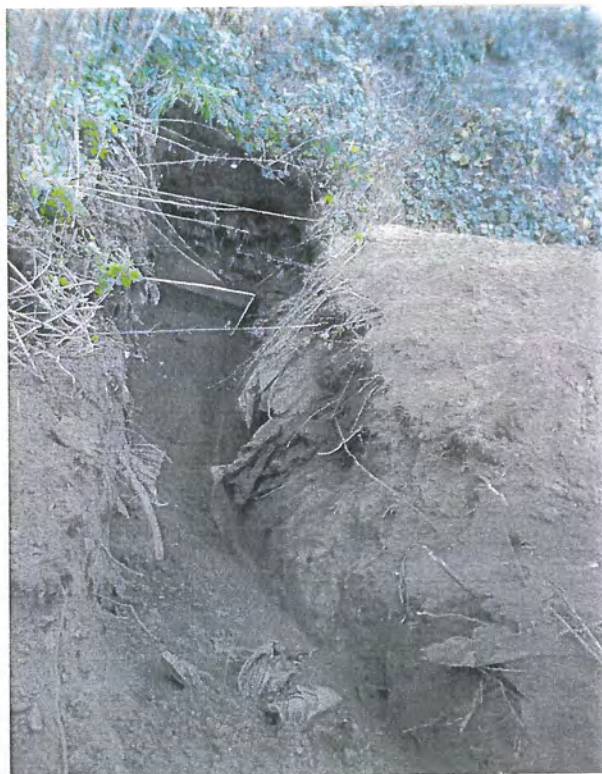
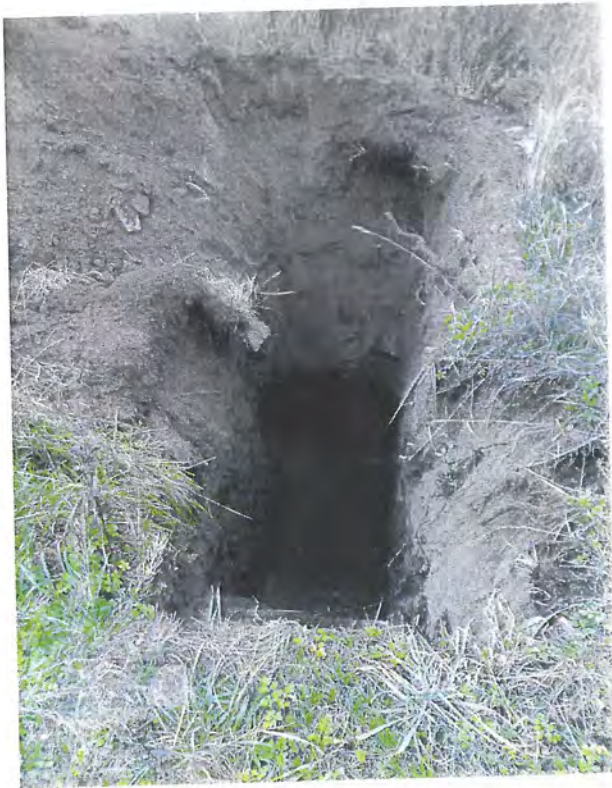
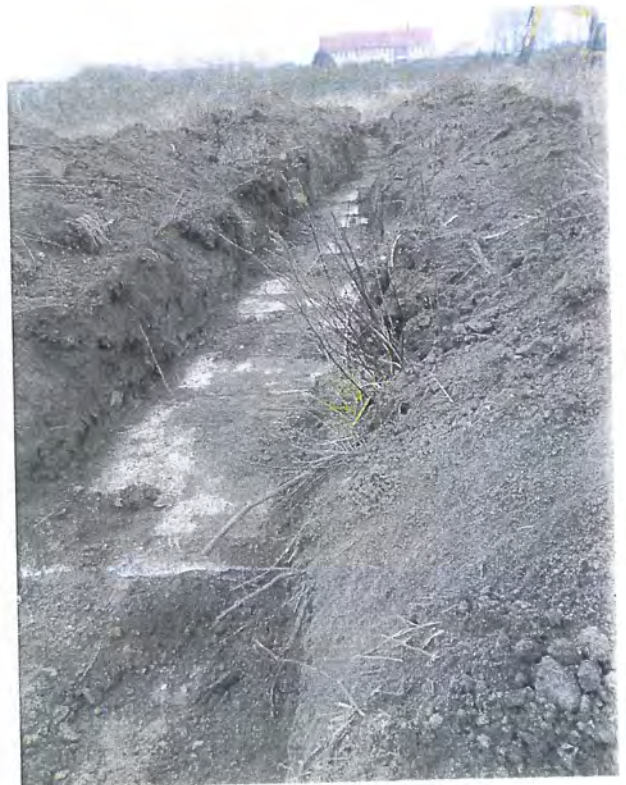
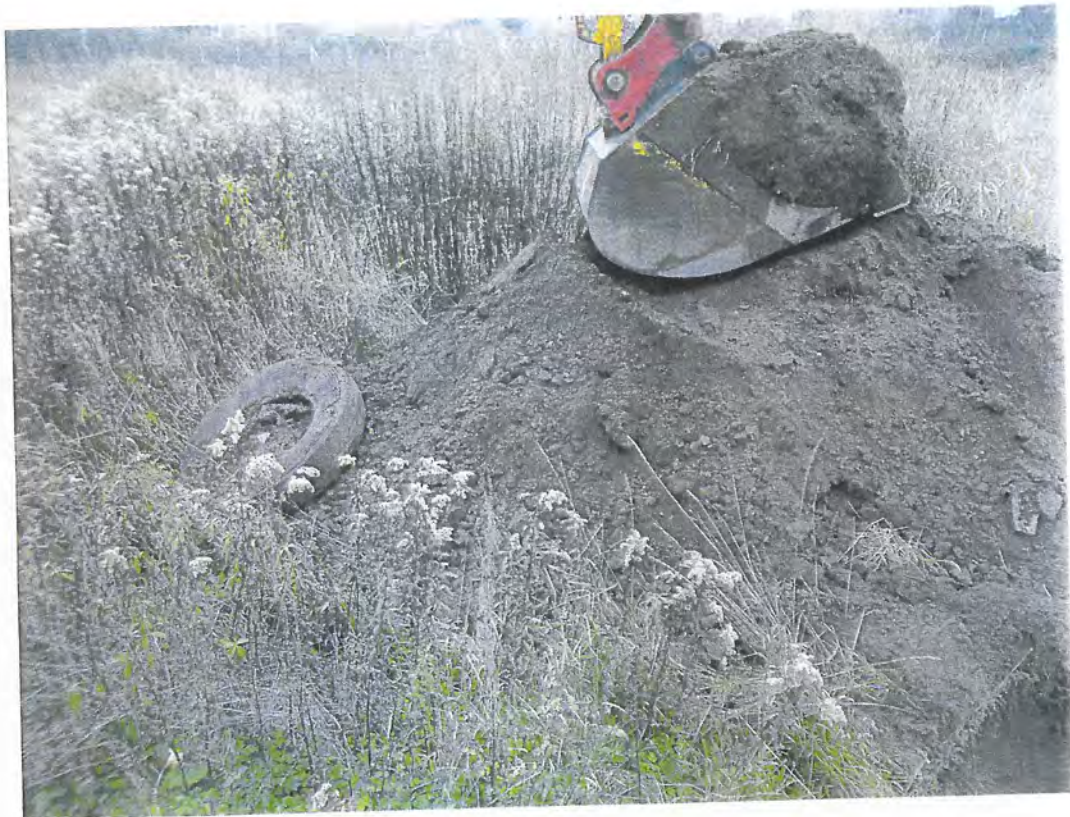
**Fotos Baggerschürfe**

Die Baggerschürfe zeigen, dass es sich bei den Ablagerungen im Wesentlichen um Bodenmaterial handelt. Lediglich vereinzelt war der Boden mit Fremdstoffen wie Folien, Kabelresten, Autoreifen oder Bauschutt durchsetzt. Im Grunde setzt sich im Inneren der Erdhaufen die bereits äußerlich sichtbare Materialstruktur fort.

Materialproben wurden nach den Schürfungen nicht entnommen. Organoleptisch waren keine Auffälligkeiten festzustellen. Fotos der Baggerschürfe sind in Anlage 7 enthalten.

Bei den Schürfungen wurde im Bereich der Ablagerungen ein bisher nicht bekanntes größeres Betonfundament angetroffen (siehe Foto Anlage 7).

Nach vorläufiger Einschätzung des Gutachters können wesentliche Anteile der Ablagerungen zur Herstellung der Endkubatur auf der Fläche verbleiben. Hierzu sind die enthaltenen Fremdbestandteile zuvor zu separieren und einer geeigneten Entsorgung zuzuführen.

Eine endgültige Aussage zum Verbleib des Materials lässt sich allerdings erst nach entsprechenden weiteren Untersuchungen treffen. Hier wäre zu empfehlen, einzelne Chargen zu bilden, diese dann zu beproben und untersuchen zu lassen. Bei Unauffälligkeit kann das Material nach erfolgter Freigabe auf der Fläche verbaut werden.
