Park Neu Sammit

Denkmalpflegerisches Leitbild

Entwicklungskonzept

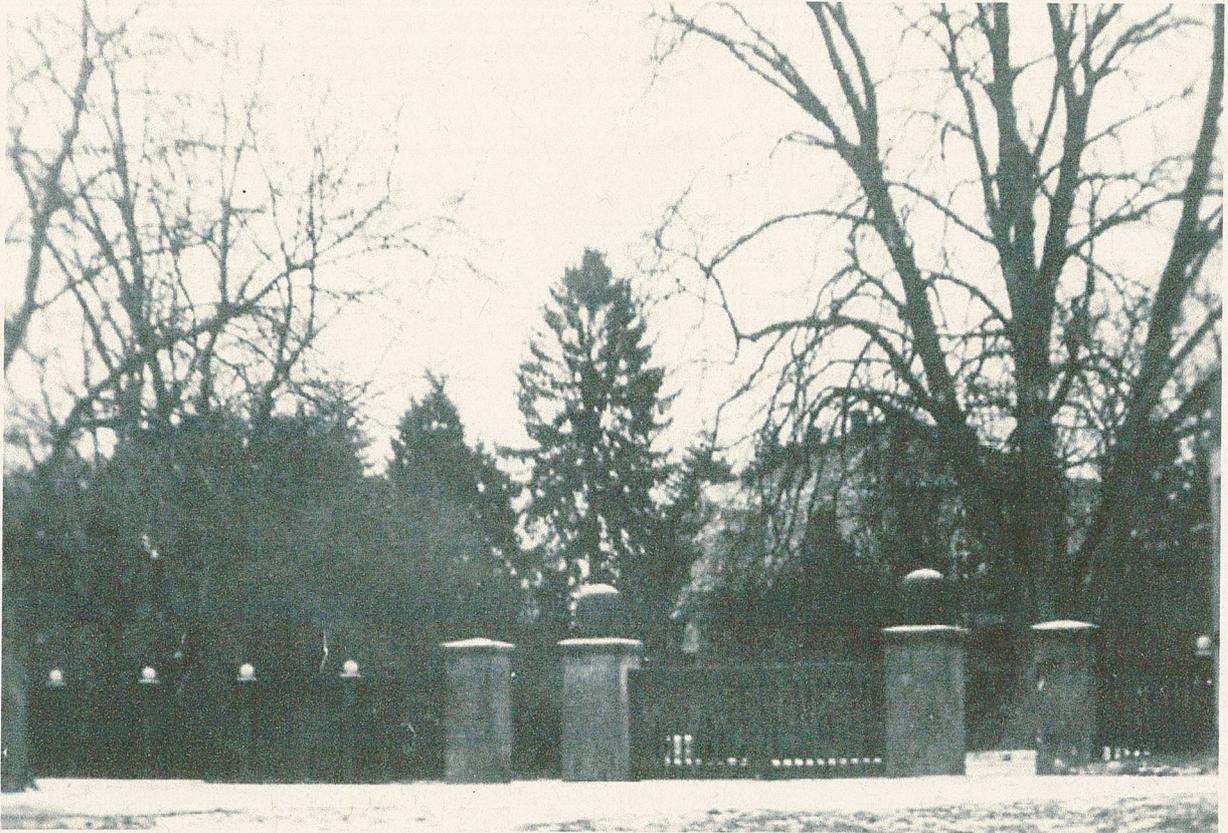
Toranlage, Blick vom Wirtschaftshof , undatiert

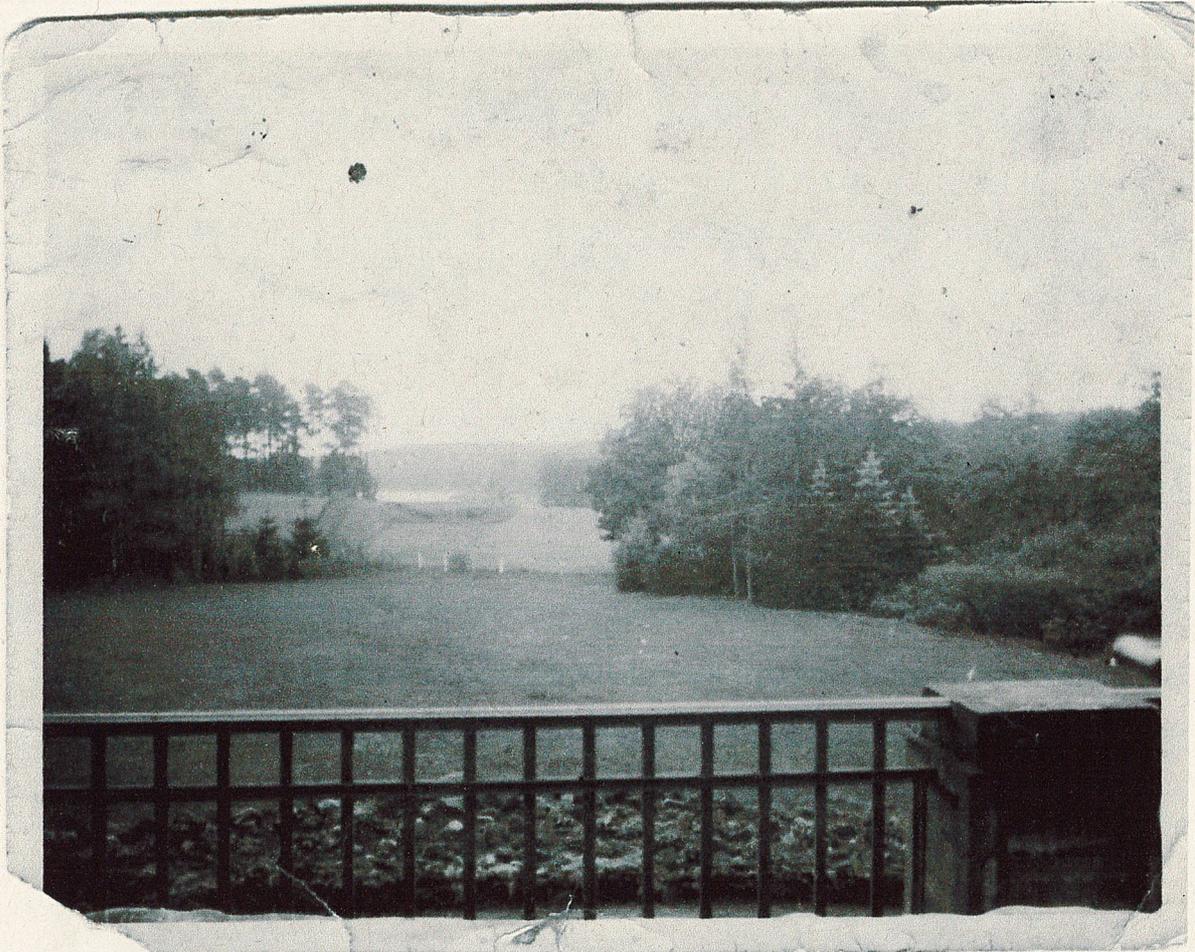
Blick nach Süden zum Kruppen See, datiert auf der Rückseite 23.10.1932

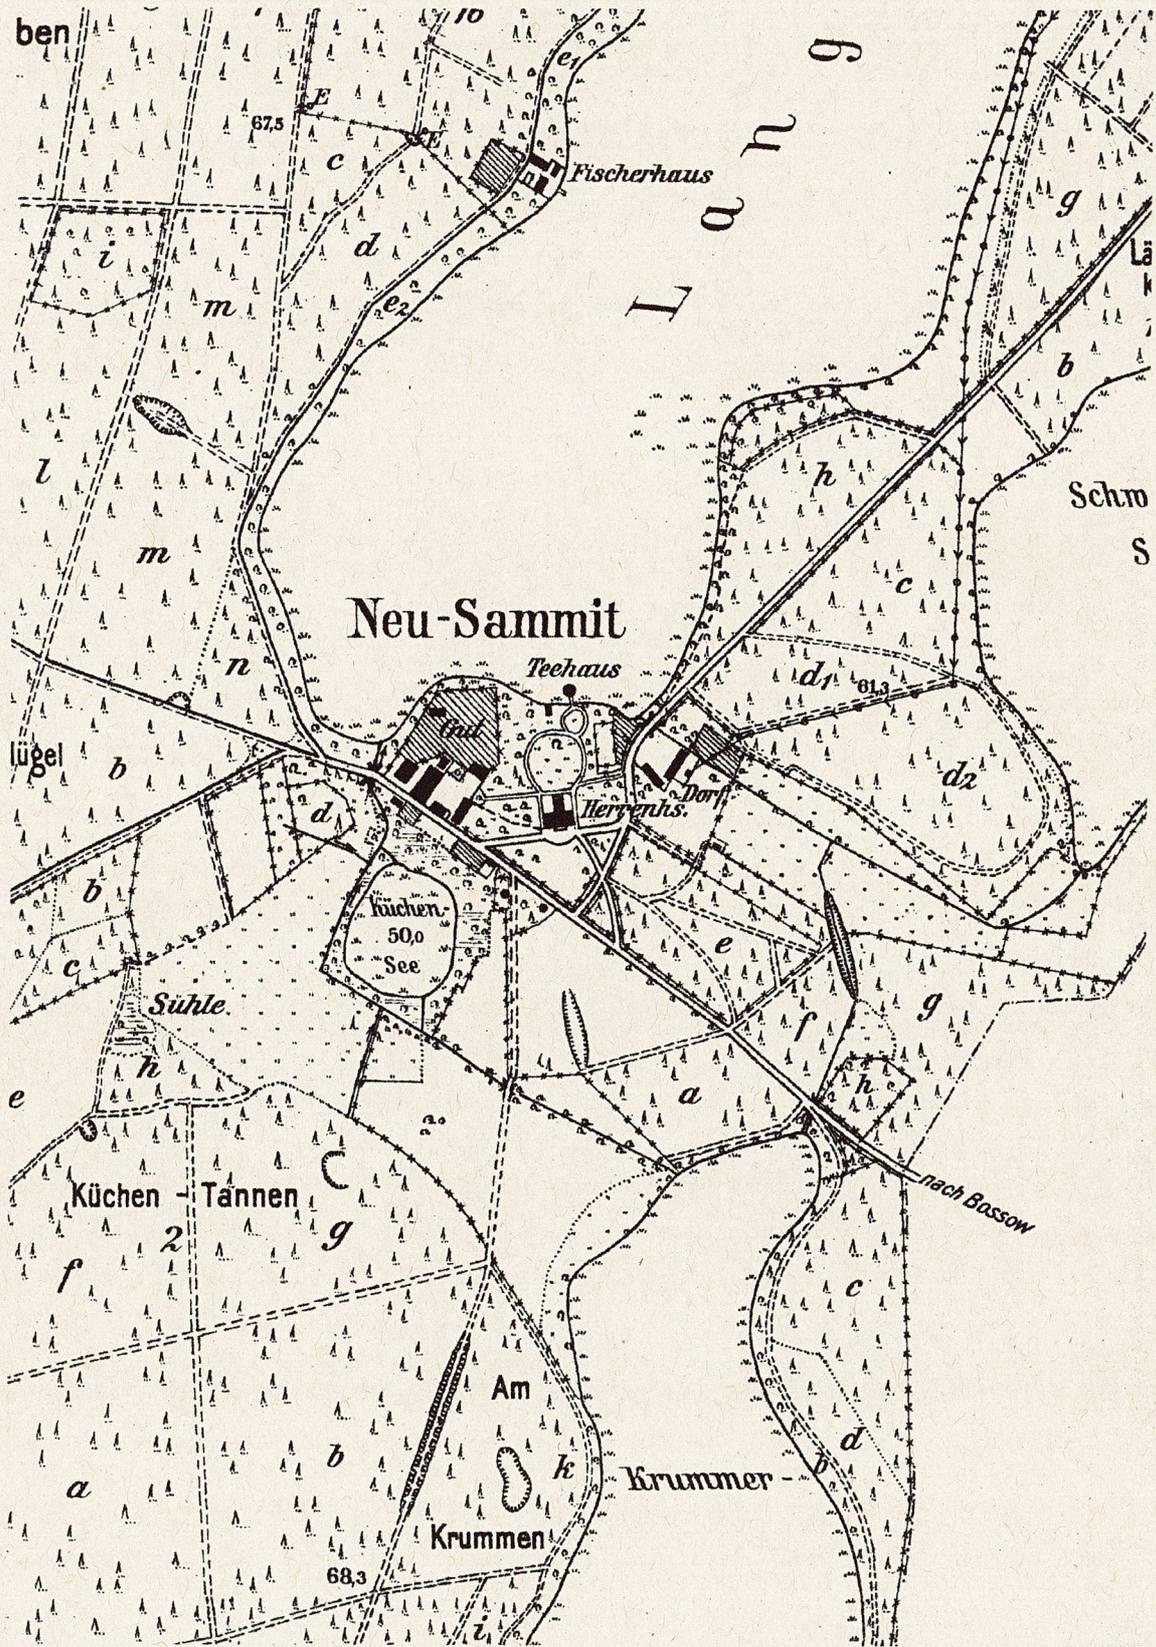
Ausschnitt aus dem Messtischblatt, Maßstab 1:6250, aufgenommen 1927

Das Messtischblatt von 1927 zeigt ein klar strukturiertes Wegesystem mit geradliniger Erschließung des Gebäudes, einem erweiterten Vorplatz vor dem Eingang und einem großen Rundweg, der die Parkwiese umschließt. Dem schließt sich ein kleinerer Rundweg an, der zu dem Teehaus führt.

Da es sich bei der Karte um eine Vermessung handelt, ist davon auszugehen, dass ein Wegesystem in dieser Form existiert hat; die versuchsweise Überlagerung mit den heutigen Strukturen zeigt jedoch große Verzerrungen, die Genauigkeit des Ursprungsmaßstabes von 1:6250 ist hierfür nicht hoch genug;

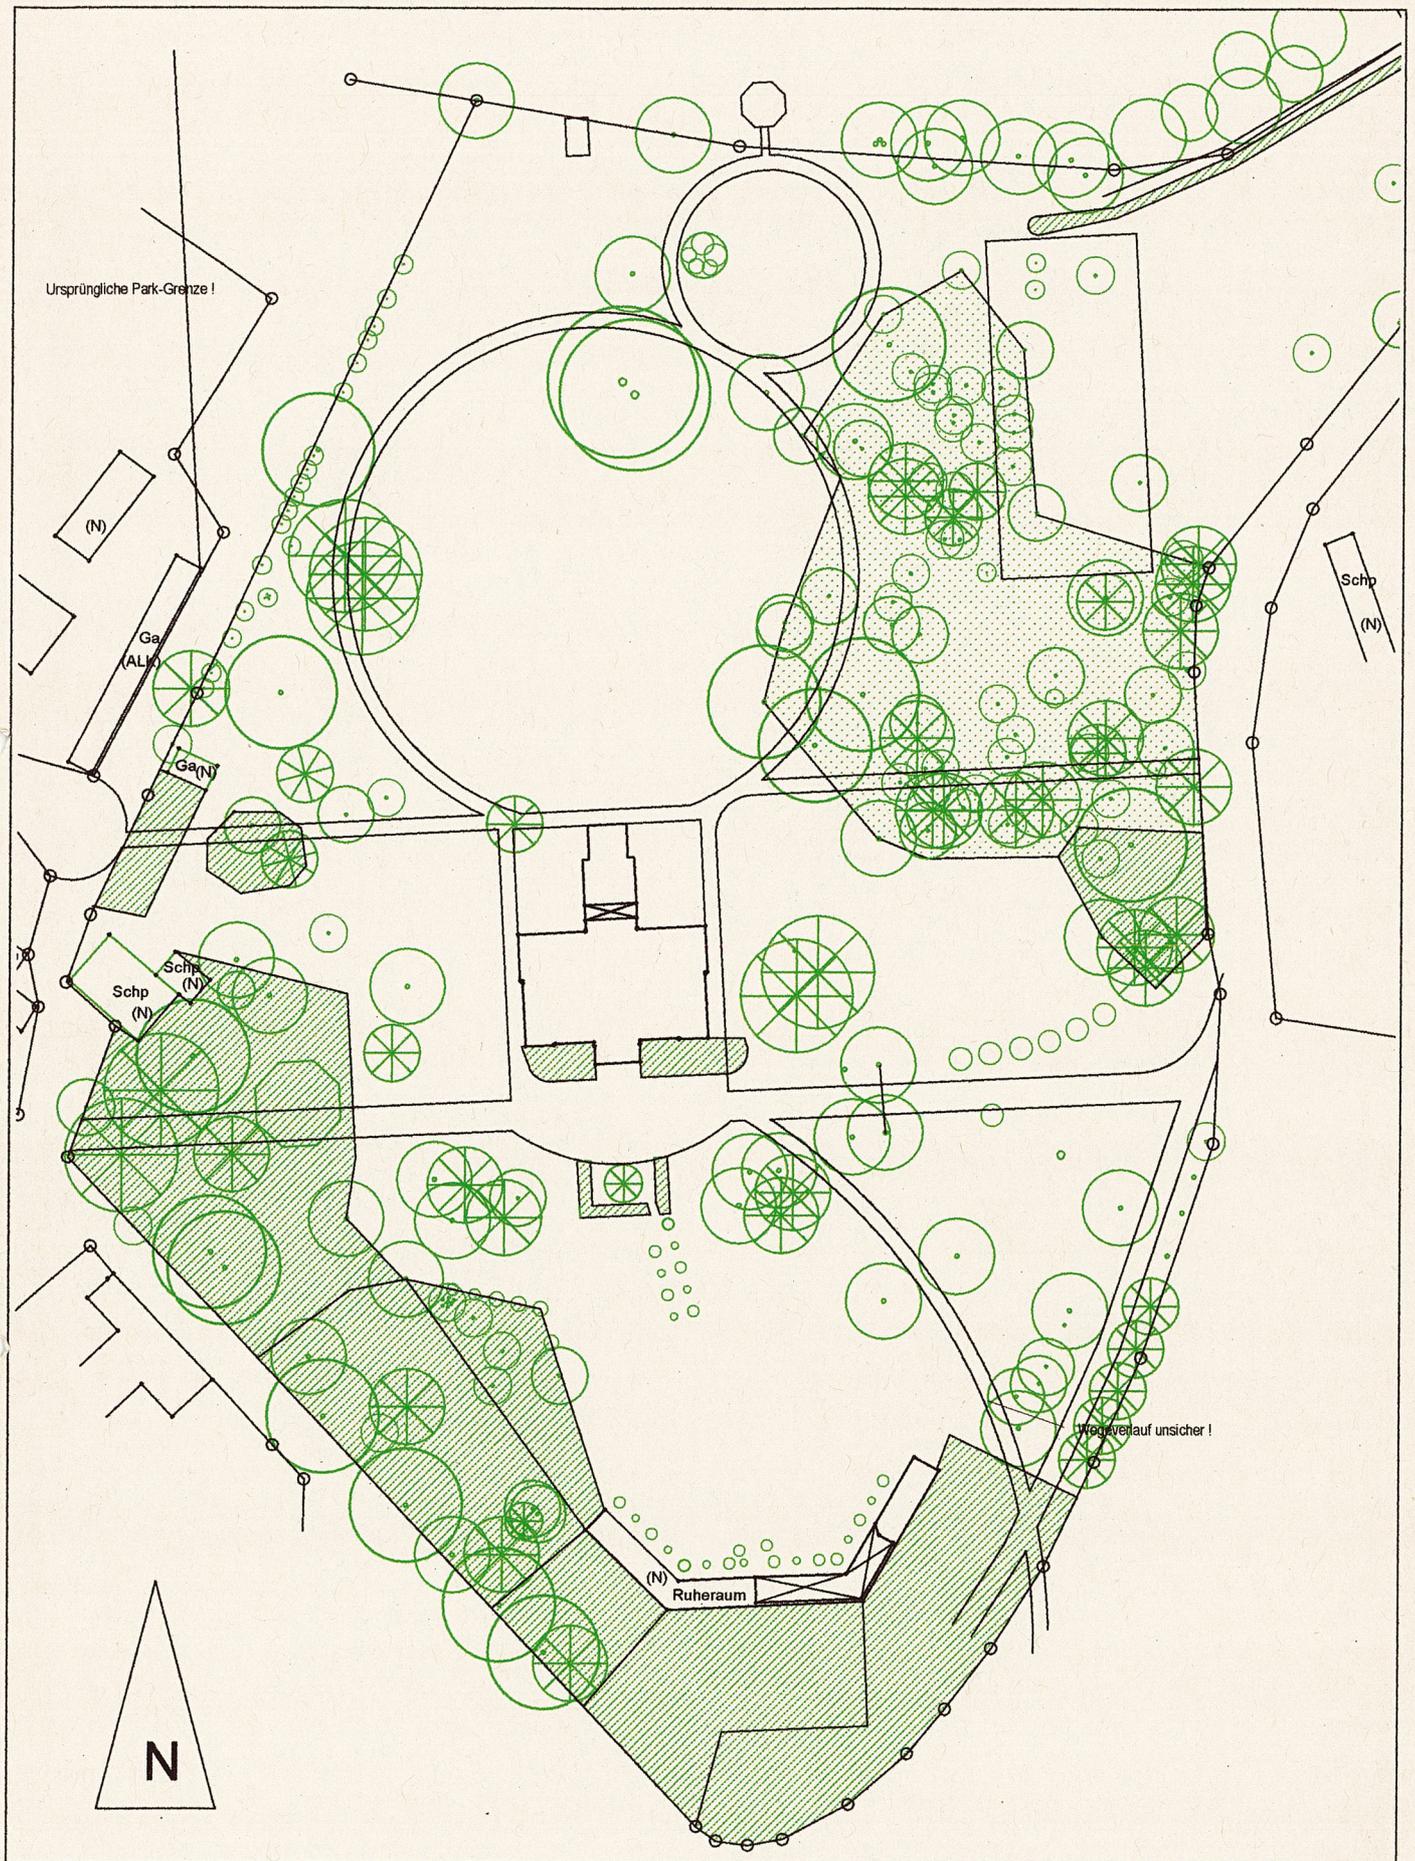
Park Neu Sammit

Rekonstruktion Wegesystem nach Messtischblatt 1927

Dennoch wurde eine sinngemäße Übertragung in die Bestandskarte versucht, um die verbliebenen, durch die Vegetation gebildeten Parkstrukturen wieder klarer werden zu lassen; das Ergebnis wirft jedoch zahlreiche Probleme auf und bietet keine befriedigende Lösung für die heutige Zeit. Zu sehr haben sich die Erschließungs-Bedürfnisse verändert, zu stark wäre der Eingriff in den Baumbestand, von dem auch der Wurzelbereich der ältesten Bäume betroffen wäre.

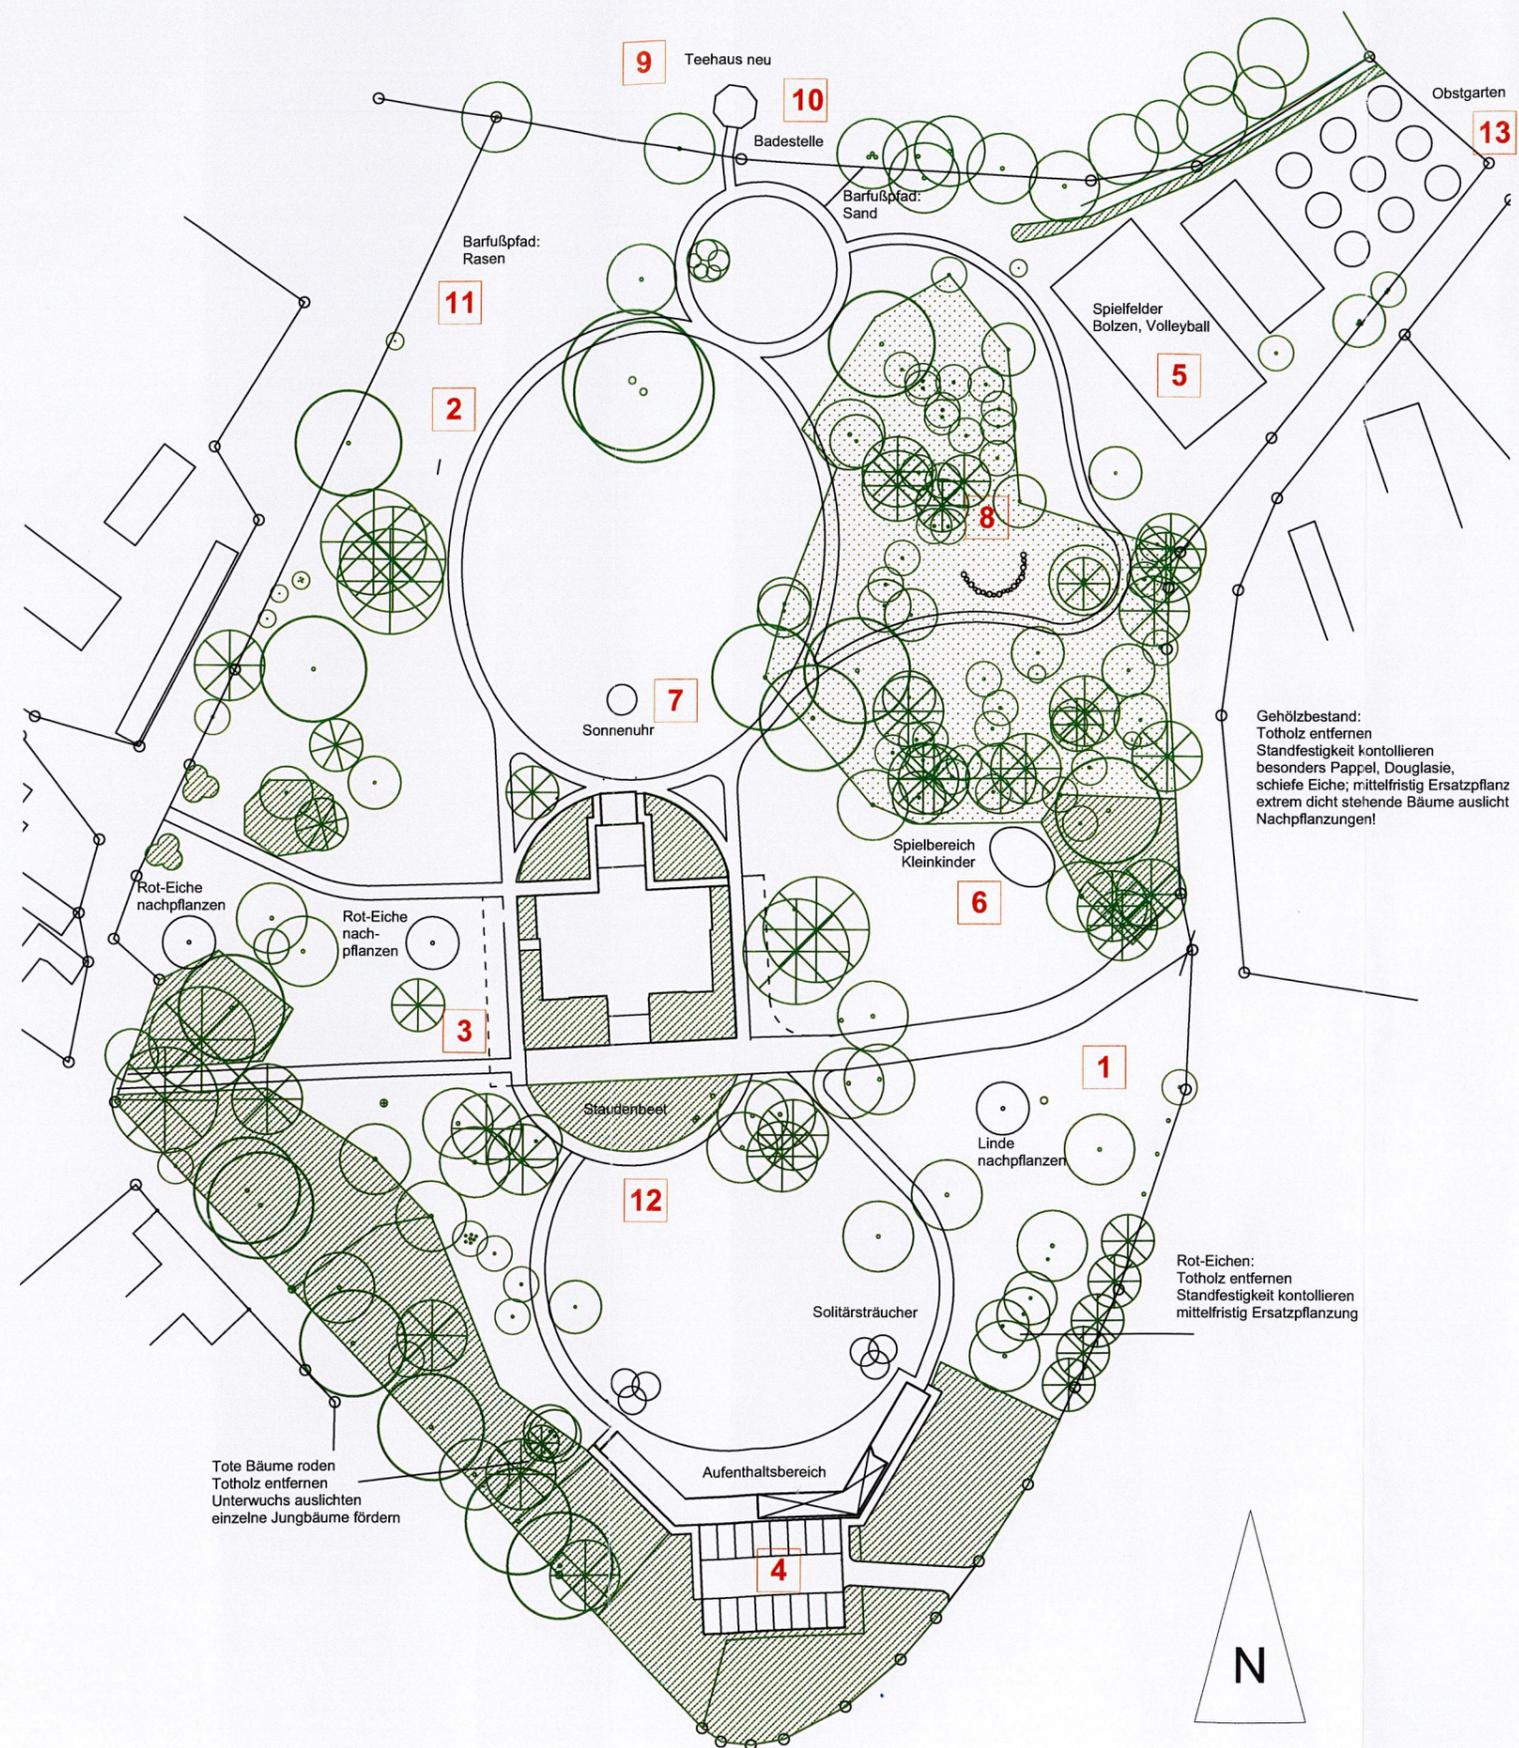
Maßnahmen 2: Wegebau, Spielflächen, Pflanzungen

- 1 Zufahrt Kopfsteinpflaster / Feldsteinpflaster (langfristig)
- 2 Parkwege Wassergebundene Decke, Einfassung Metallband
- 3 Erweiterung zur Feuerwehrezufahrt z.B. mit Schotterrassen
- 4 Parkplätze, Einfachbauweise z.B. Recyclingschotter

- 5 Rasenspielfelder: Bolzplatz, Volleyball
- 6 Sandspielfläche Kleinkinder
- 7 Sonnenuhr (Trittplatten im Rasen)
- 8 Amphitheater (Sitzstufen)
- 9 Teehaus, neu
- 10 Badestelle
- 11 Barfußpfad

- Nachpflanzung Bäume
- Solitärsträucher
- 12 Staudenbeete
- 13 Obstgarten

Die in jüngster Zeit entstandene asphaltierte Zufahrt wirkt extrem entstellend und sollte zurückgebaut werden, als Ersatz ist eine Zufahrt aus Kopfsteinpflaster oder Feldsteinpflaster denkbar (verlangsamt auch das Fahrtempo zum Schutz der Kinder);

Erforderliche Feuerwehruzufahrten zur Seeseite hin können dabei weniger massiv als Schotterrasen oder Rasenpflaster hergestellt werden. Für die Fußwege ist als Material wassergebundene Decke mit einer Randeinfassung aus Metallband denkbar. Die Wegeführung soll auf jeden Fall die Existenz einer großen, unzerschnittenen zentralen Parkwiese erlebbar machen. (siehe Maßnahmenplan).

Ein Kleinkinderspielbereich als Sandspielfläche mit kleinen Holzspielgeräten, nicht zu laut und aufdringlich gestaltet, wird am Waldrand eingefügt(vgl. Maßnahmenplan).

Die Sonnenuhr besteht aus Trittplatten im Rasen und liegt in der Mittel-Achse des Herrenhauses auf der See-Seite. Als flächiges Element stört sie die räumliche Struktur nicht.
