15.02.2021

Gebäudekontrolle/ Artenschutzrechtlicher Fachbeitrag

BV: Abbruch ehem. Flockenfabrik Pasewalk Am Bollwerk

Gemarkung Pasewalk, Flur 28, Flurstück 70 und 71

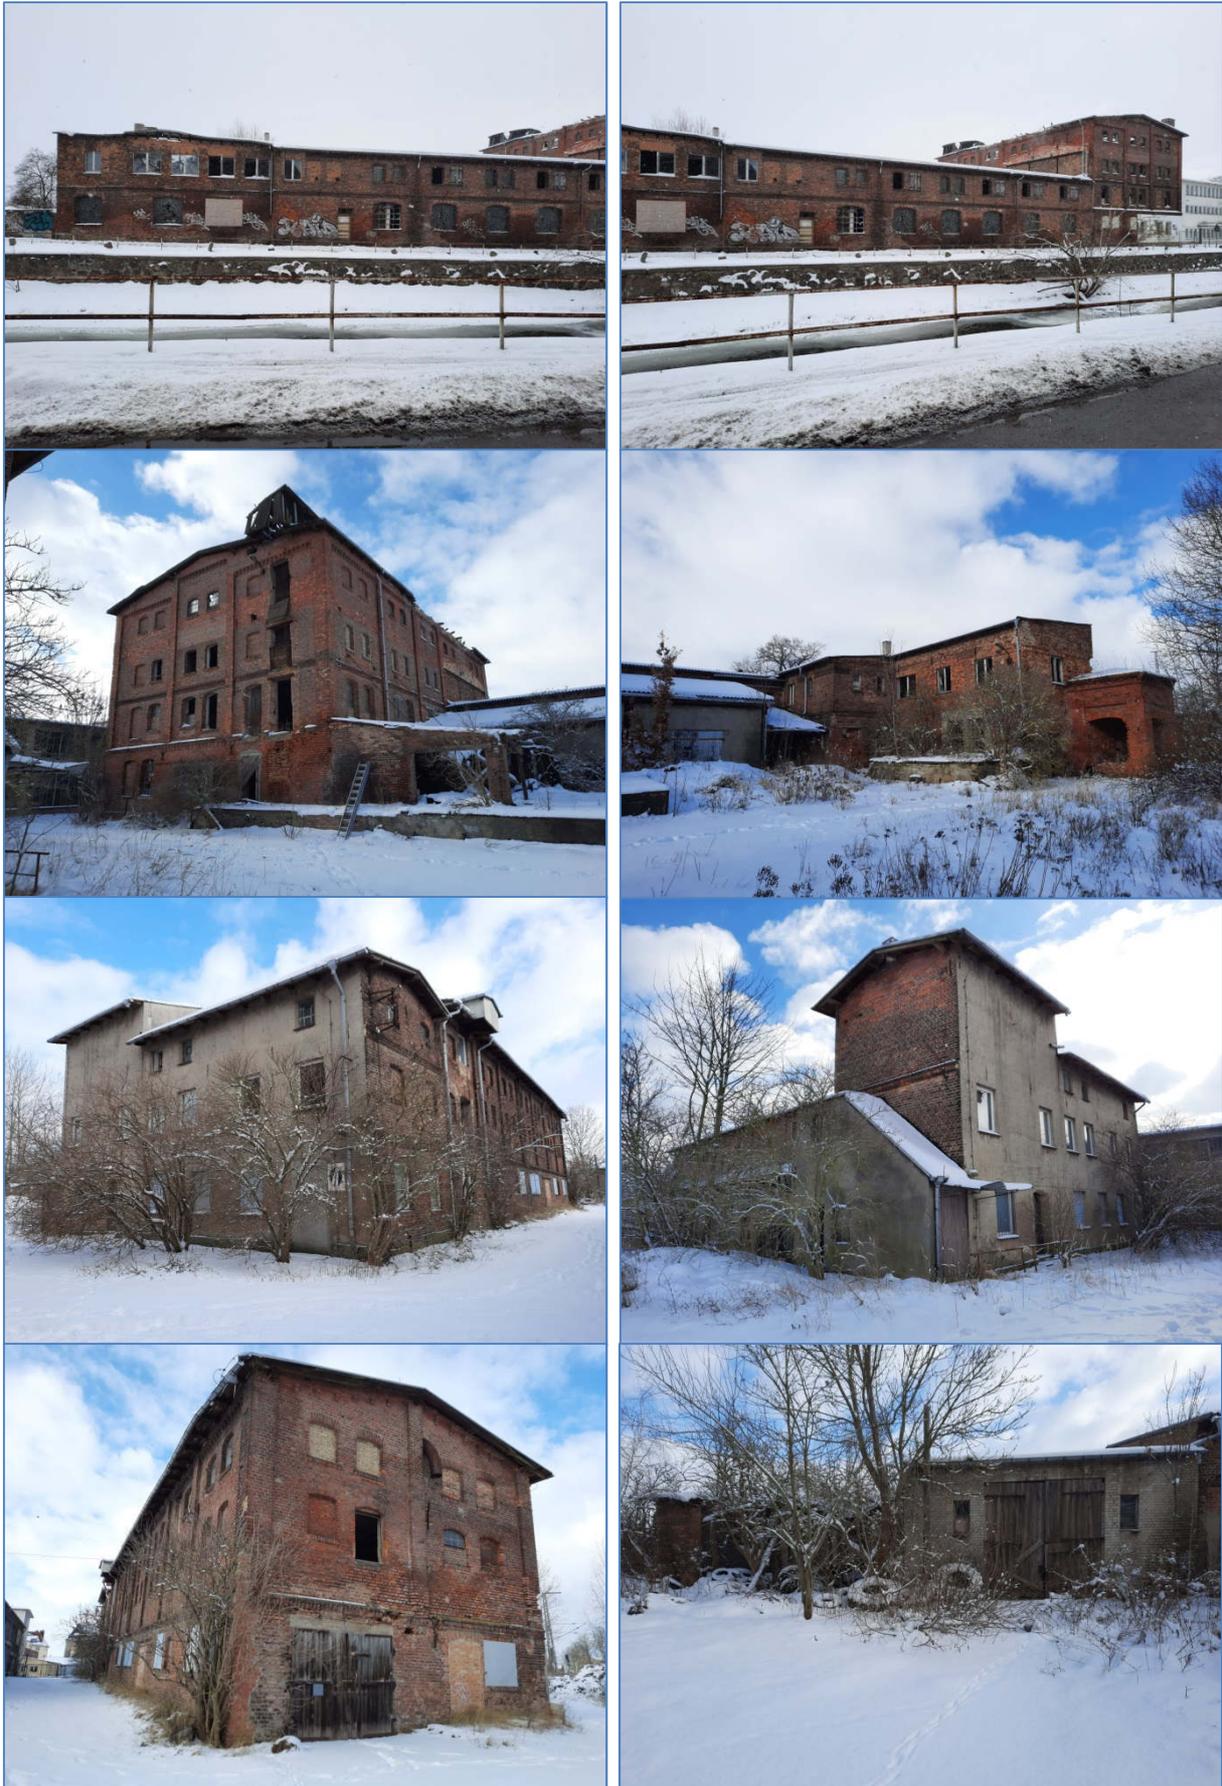
Abb. 2 bis 9 Außenansichten der Abbruchgebäude

Die Gebäudehülle und die Dachtraufe wurden vollständig nach Kotpuren und anderen Besiedlungshinweisen abgesucht, jedoch ohne Belege, so dass lediglich mit Einzelquartieren zu rechnen ist. Am Gebäude sind auf Grund des schlechten baulichen Zustandes und der Bauweise zahlreiche potentielle Quartierbereiche vorhanden.

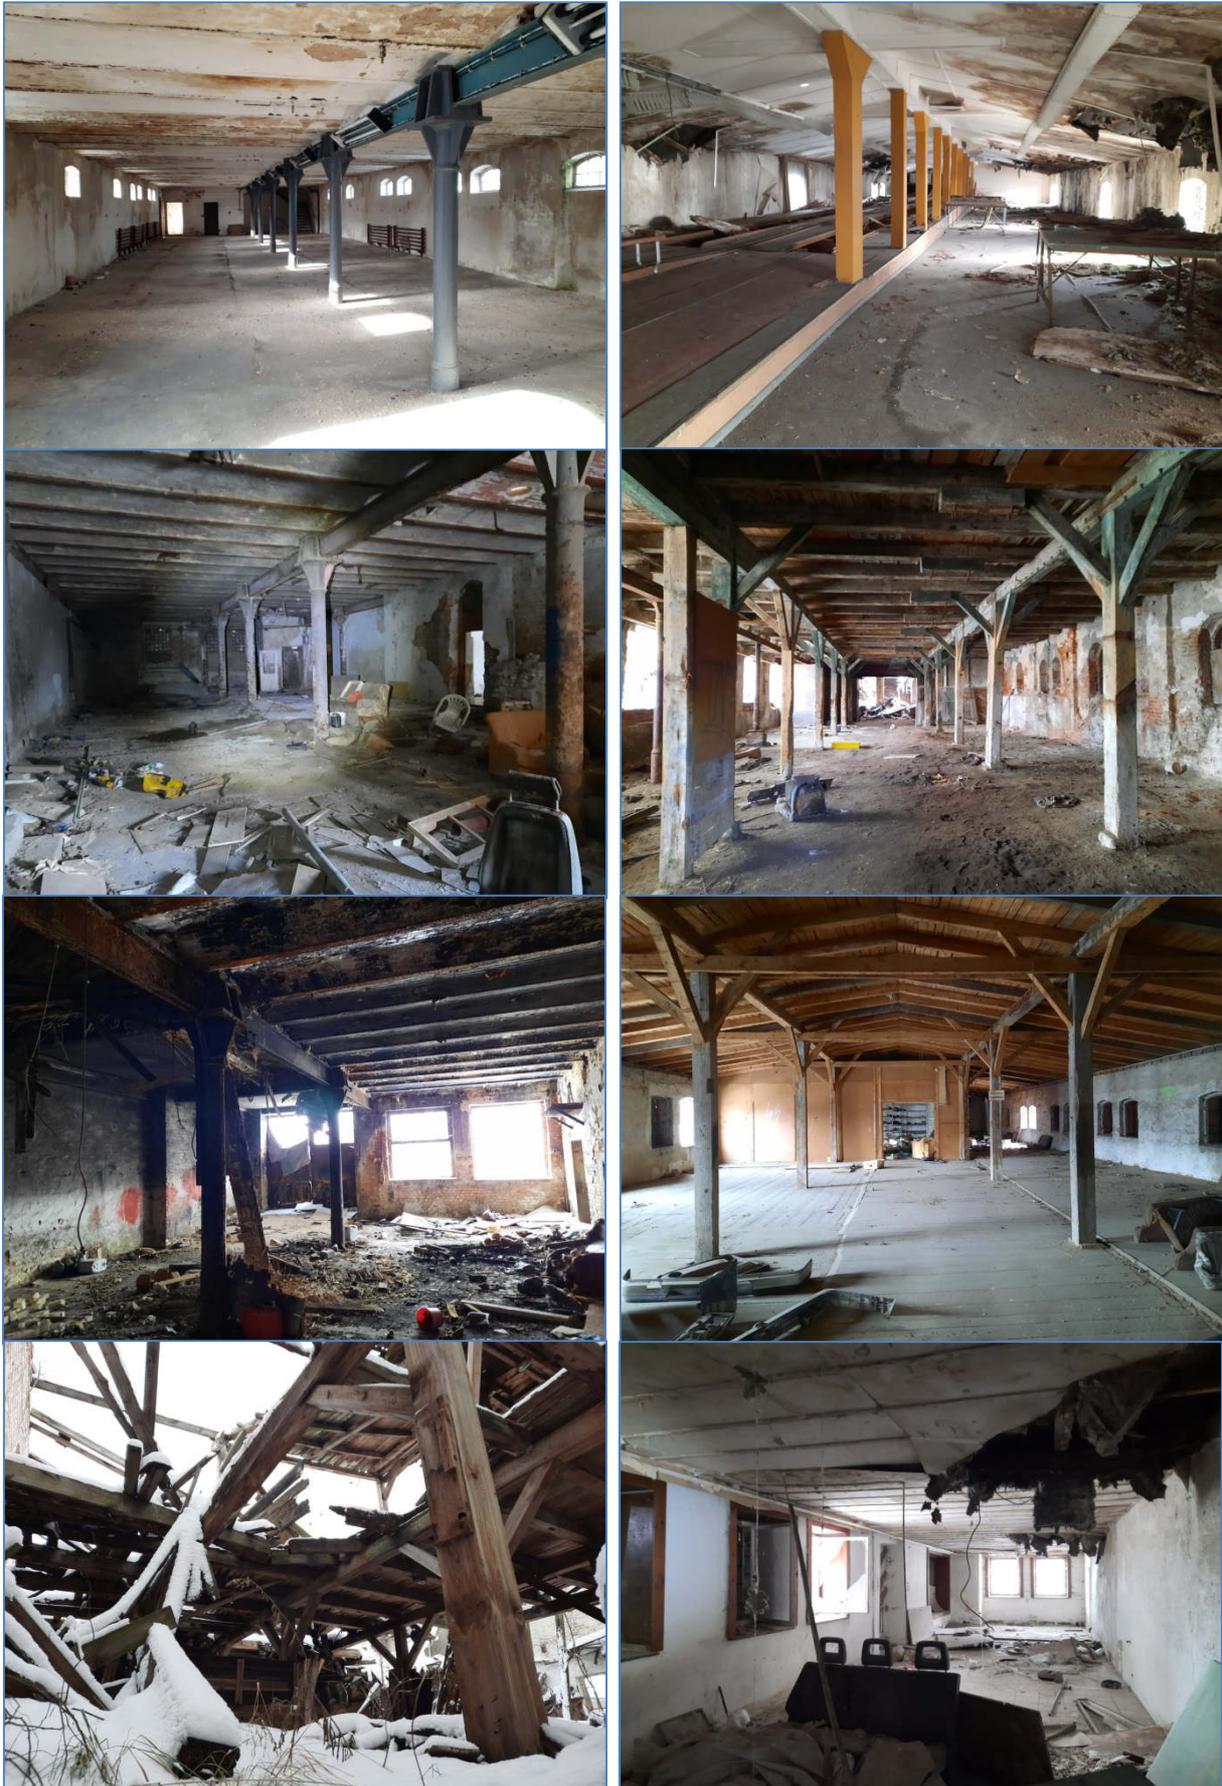
Abb. 10 bis 17 Innenraumansichten der Abbruchgebäude

In allen Gebäuden befinden sich zahlreiche potentielle Quartierbereiche. Tiere wurden jedoch nicht gefunden. Eine Überwinterung in einsehbaren Bereichen ist auf Grund des starken Frostes aktuell nicht zu erwarten. Spalträume weisen auf Grund der Durchfeuchtung auf Grund von undichten Dächern aktuell oft einen Eisüberzug auf. Kotpuren geringen Umfangs in einzelnen Bereichen weisen jedoch auf eine zeitweise Anwesenheit von Fledermäusen in den Gebäuden hin. Auf Grund der geringen Kotmengen können Koloniequartiere jedoch ausgeschlossen werden. Die Kotkrümel stammen sehr wahrscheinlich von der Gattung *Pipistrellus* (Zwergfledermaus i.w.S.).

Damit es nicht zu Wieder- oder Neubesiedlungen vor dem Abbruch kommt, sind die Gebäude durch eine ökologische Baubegleitung regelmäßig zu inspizieren, ab März ca. alle 10 Tage. Bei einer Wieder- oder Neubesiedlung sind die Nester vor deren Fertigstellung und vor der Eiablage zu entfernen.

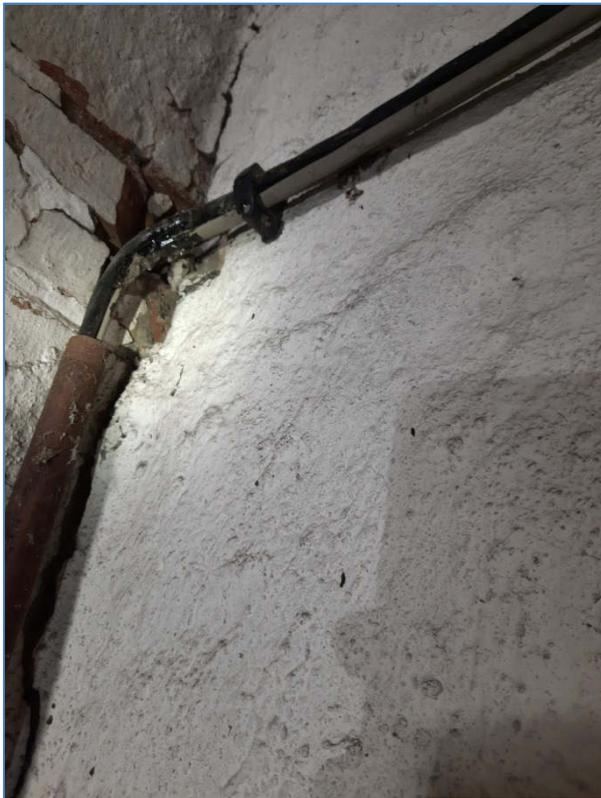
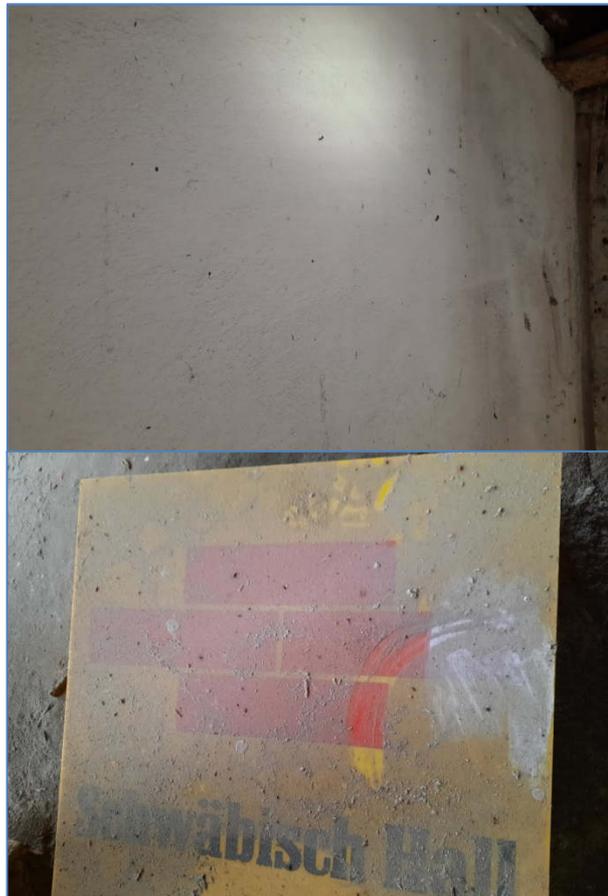
Abb. 18 bis 20 Fledermauskotablagerungen an Wänden und auf dem Boden.

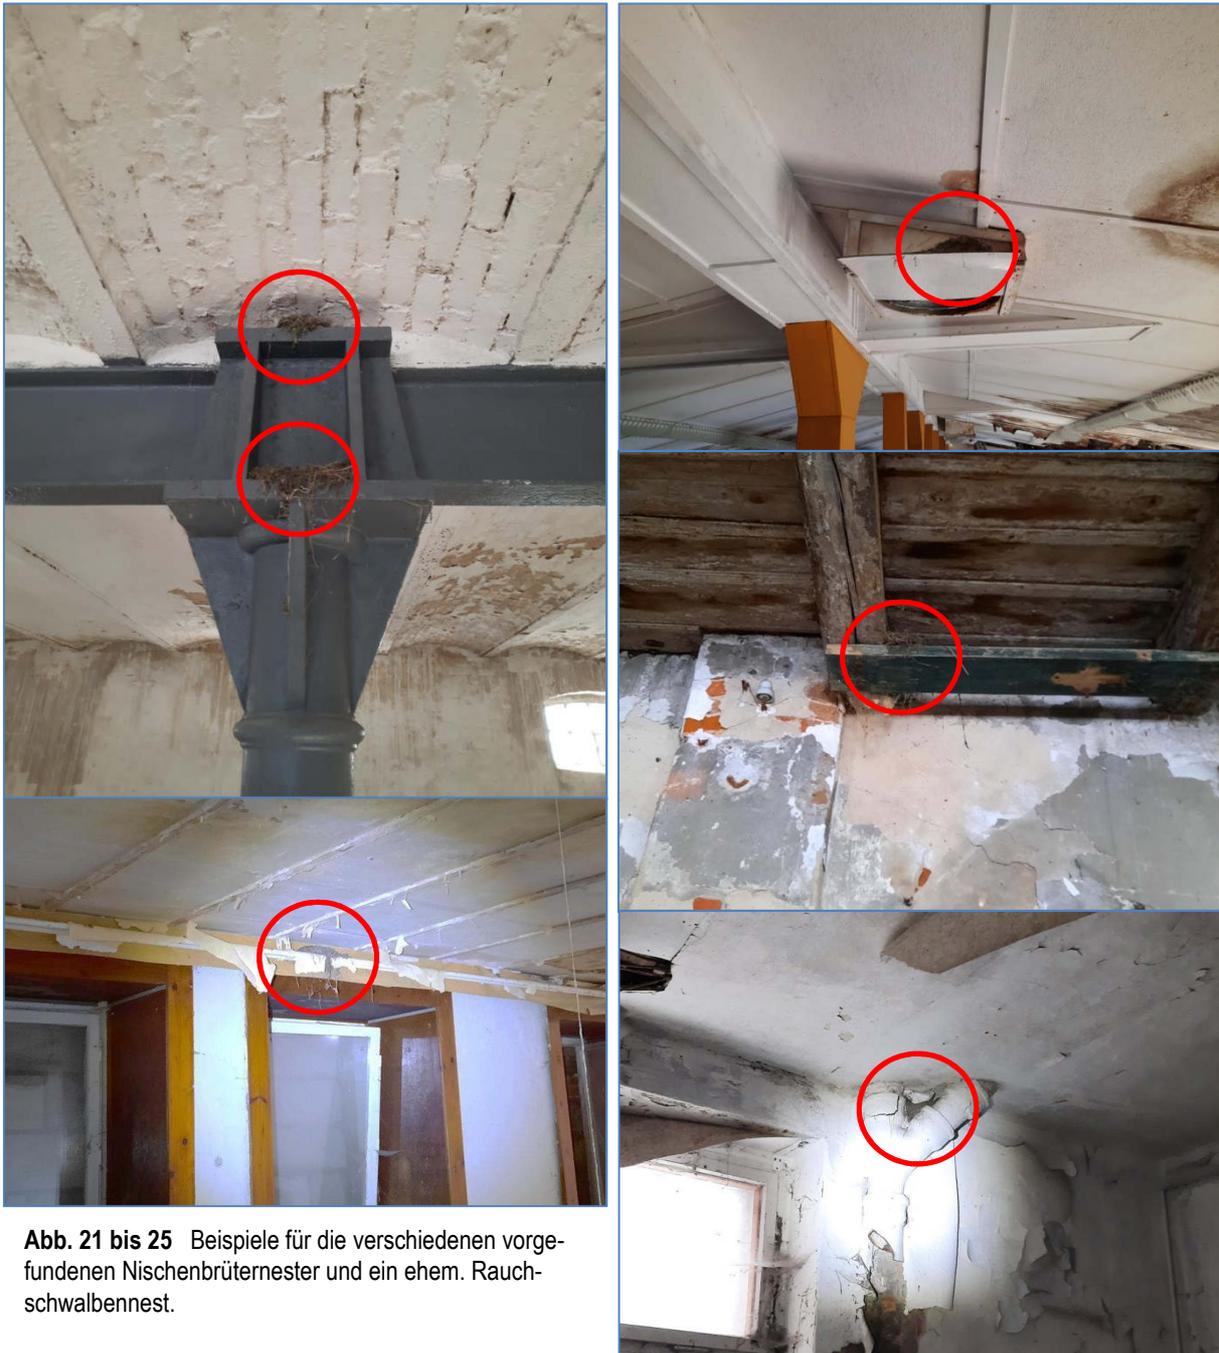
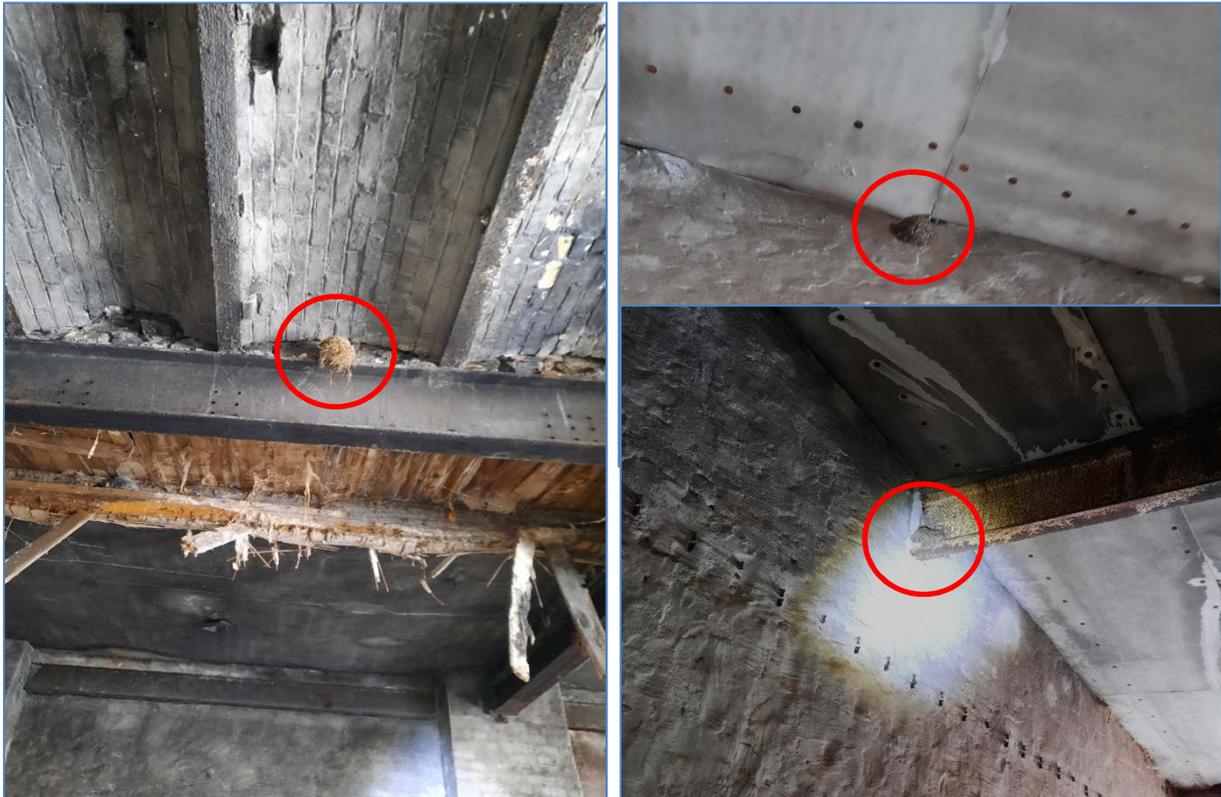
In allen Gebäudeteilen wurden Nischenbrüternester festgestellt und insgesamt auch drei Nester der Rauchschwalbe (einmal nachgenutzt durch einen Nischenbrüter). Es muss von einem Vorkommen des Hausrotschwanzes (1 bis 2 Brutpaare, auf Grund der Revierbeanspruchung) ausgegangen werden. Die Rauchschwalbenvorkommen werden als erloschen angesehen, da keine erkennbaren Kotspuren mehr unter den Nestern festgestellt werden konnten. Außerdem wurde der Zaunkönig beobachtet.

Abb. 26 bis 28 Beispiele weiterer ehem. Rauchschwabennester bzw. von einem Nischenbrüter nachgenutztes Rauchschwabennester.

Vor Beginn der Brutzeit, jedoch spätestens bis 1. April 2021, werden als Ersatz für die im Zuge des Gebäudeabbruchs verlorengelassenen Brutmöglichkeiten in Abstimmung mit der ökologischen Baubegleitung im Stadtgebiet geeignete, witterungsbeständige Nistkästen als Ausweich- und Ersatzlebensstätten montiert (2x Halbhöhle, 1x Zaunkönigkugel, 2x Höhlenbrüterkasten 1x 32 mm und 1x 26 mm Einflugloch).

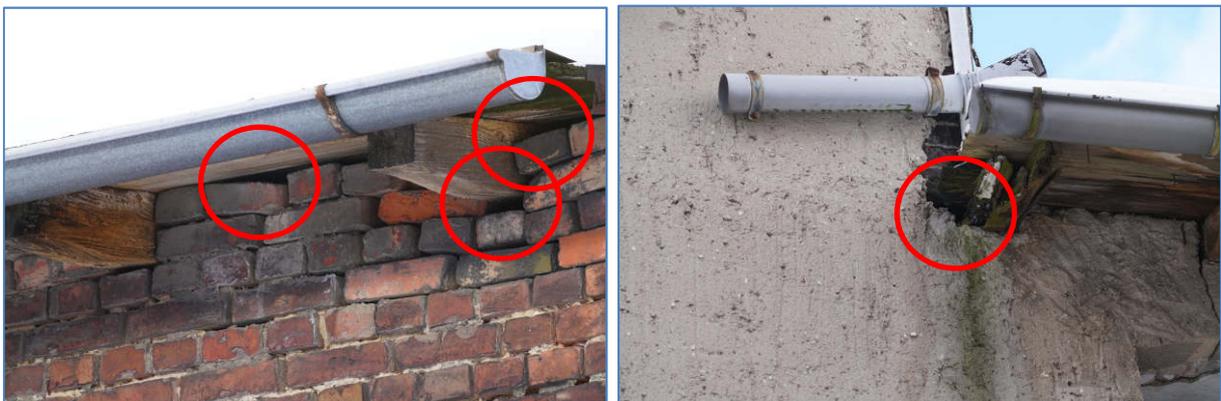
Inwiefern Brutplätze im Dachtraufenbereich vorhanden sind, z. B. des Mauerseglers, kann zu dieser Jahreszeit nicht geklärt werden. Hinweise auf Sperlingsbrutplätze wurden nicht festgestellt. Daneben wurden wiederholt Dohlen beobachtet, so dass auch eine Nutzung der Schornsteine als Brutplatz möglich ist. Eine Kontrolle der Schornsteine war auf Grund des schlechten baulichen Zustandes der Gebäude nicht möglich.

Abb. 29 und 30 Potentielle Einflüge zu Nistplätzen des Mauerseglers, die häufig keine Spuren hinterlassen, bzw. potentielle Fledermausverstecke.

Als Ersatzlebensstätten für Mauersegler werden bis spätestens Mitte April 2021 mind. 20 witterungsbeständige Nistplätze am bestehenden und bereits von Mauersegler genutzten Artenschutzhaus im Gebiet zwischen Friedenstraße und Am Schlachthof montiert. Der zu verwendende Kastentyp und die Montage sind mit der ökologischen Baubegleitung abzustimmen.

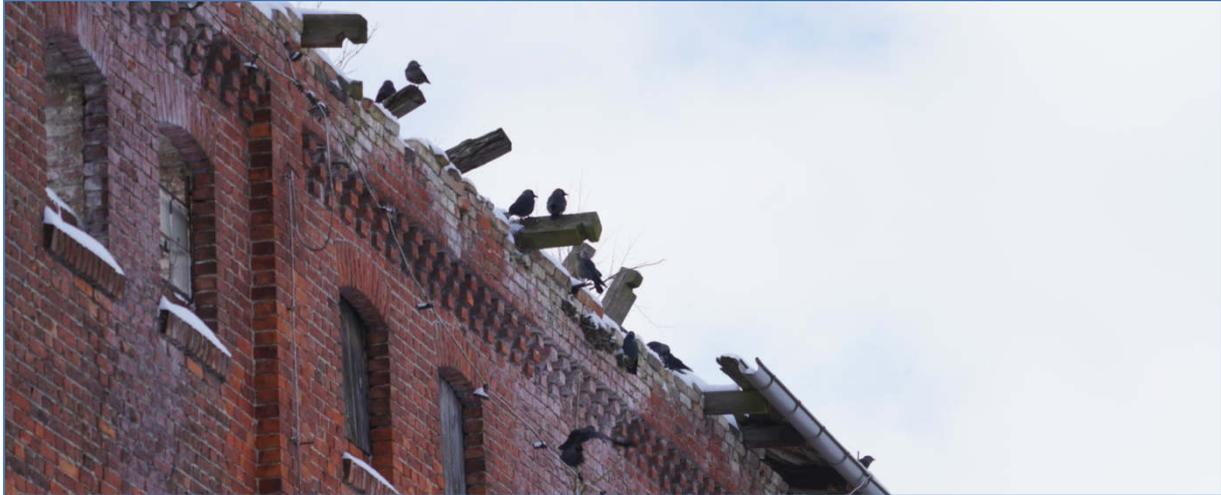
Abb. 31 Dohlensichtung

Als Ersatzlebensstätten für Dohlen wird auf dem Gelände am Bollwerk bis April 2021 in Abstimmung mit der ökologischen Baubegleitung ein sog. Dohlenturm mit mindestens 4 Nisthöhlen errichtet. Der Mast muss eine Höhe von mindestens 8 Metern aufweisen.
