**Umbau- und Sanierung
des ehemaligen KdF-Bades Prora / Block IV - Rügen**
*Untersuchung auf gebäudebewohnende
Fledermäuse und Brutvögel
2012 und 2013*

Auftraggeber: **raith hertelt fuß |**
Partnerschaft für Stadt-, Landschafts- und Regionalplanung
Freie Stadtplaner, Architekten und Landschaftsarchitektin
Neuer Markt 5
18439 Stralsund

Auftragnehmer: **Zoologische Gutachten & Biomonitoring**
Henrik Pommeranz
Augustenstr. 77
18055 Rostock

Rostock, 14.03.2013

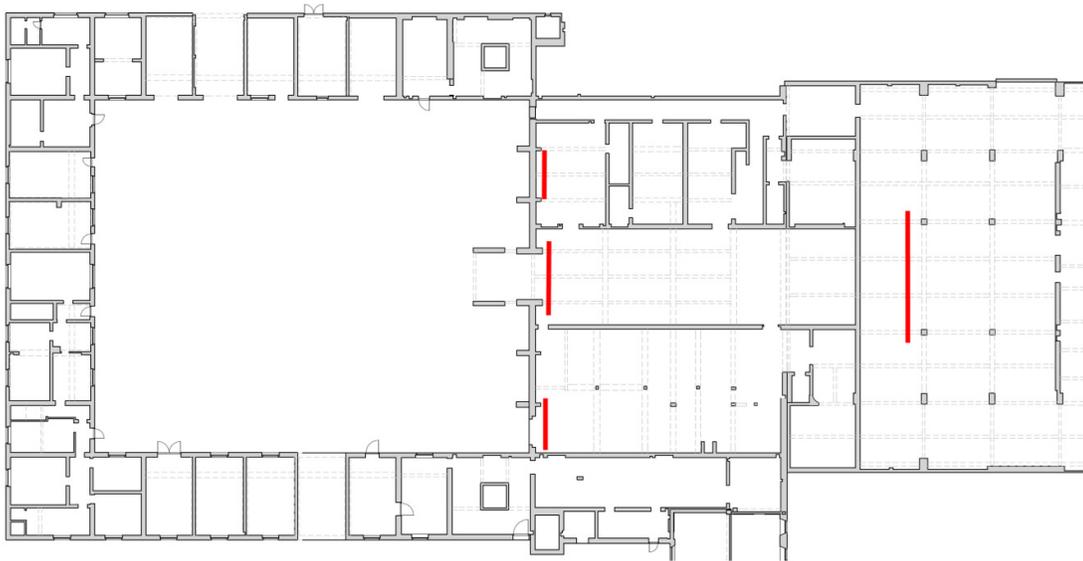
Abb. 2: Umbau- und Sanierung des ehemaligen KdF-Bades Prora / Block IV: Netzstandorte (rote Striche) zur Erfassung spätsommerlicher Schwärmaktivitäten. Mit den Netzen wurden alle Zugänge zum zentralen Gebäudeteil verstellt.

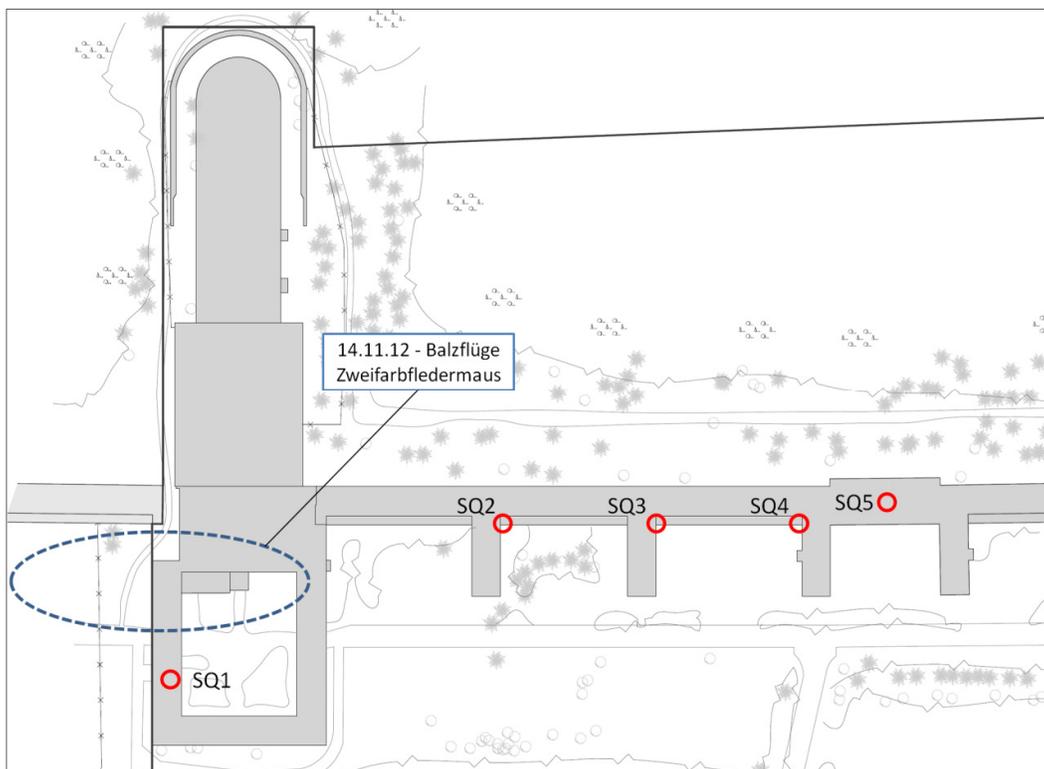
Abb. 3: Umbau- und Sanierung des ehemaligen KdF-Bades Prora / Block IV: Lage der im Planungsgebiet ermittelten Sommer- und Zwischenquartiere.

Nr.	Datum	Art	Anzahl	Quartiertyp	Bemerkung
SQ1	03.09.12	Mückenfledermaus	1	Sommerquartier	Quartier in offener Mauerwerksfuge
SQ2	31.07.12	Zwergfledermaus	2	Sommerquartier	Quartier unter Gesimsblech -

Nr.	Datum	Art	Anzahl	Quartiertyp	Bemerkung
					Tiere gg. 21.25 Uhr ausfliegend
SQ3	31.07.12	Zwergfledermaus	4	Sommerquartier	Quartier unter Gesimsblech - Tiere gg. 21.25 Uhr ausfliegend
SQ4	08.08.12	Zwergfledermaus	2	Sommerquartier	Quartier unter Gesimsblech - Tiere gg. 21.20 Uhr ausfliegend
SQ5	26.09.12	<i>Pipistrellus spec.</i>	-	Sommer-/Zwischenquartier	etwas Kot in kleiner Mauerwerksöffnung im 4. OG
QV	14.11.12	Zweifarbflodermaus	1	Männchenquartier	gg. 20.25 Uhr mehrfach Balzflüge zwischen Block IV und dem angrenzenden nördlichen Gebäudekomplex (Quartier nicht sicher ermittelbar)

Der ermittelte Sommerquartierbestand fiel recht gering aus. Es gelangen vorwiegend Einzeltiernachweise bzw. der Nachweis kleiner Gruppen. Auch der Artenbestand fiel mit zwei Arten gering aus (Zwerg- und Mückenfledermaus). Größere Sommerquartiere sowie Wochenstuben konnten im Planungsgebiet aktuell ausgeschlossen werden.

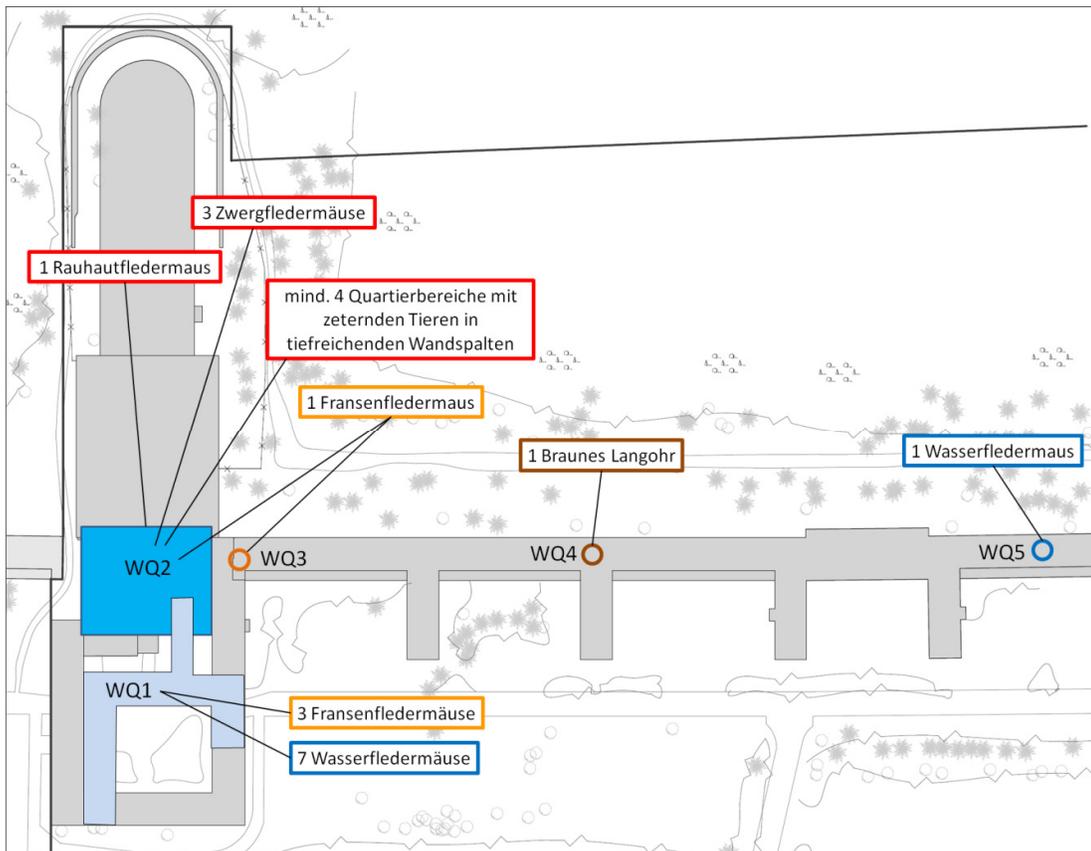
Abb. 4: Umbau- und Sanierung des ehemaligen KdF-Bades Prora / Block IV: Lage der am 31.01. und 03.03.13 im Planungsgebiet ermittelten Winterquartiere.

Bei den Winterquartierkontrollen am 31.01. und 03.03.13 konnten die fünf Arten *Zwergfledermaus*, *Rauhautfledermaus*, *Wasserfledermaus*, *Fransenfledermaus* und *Braunes Langohr* festgestellt werden. Die Lage der ermittelten Quartiere bzw. Quartierbereiche kann Abb. 4 entnommen werden. Die erfassten Daten wurden in Tabelle 3 dargestellt.

Nr.	Bereich Block IV	Datum	Art	Anz.	Bemerkungen
WQ1	Keller unter dem westlichen Teil des Gemeinschaftshauses	31.01.13	Wasserfledermaus	7	Wasserstand 1,3 m
			Fransenfledermaus	3	
WQ2	Erdgeschoss im zentralen Teil des Gemeinschaftshauses	03.03.13	Fransenfledermaus	1	mind. 4 Quartierbereiche mit zeternden Tieren in tiefreichenden Wandspalten (vermutl. Zwergfledermäuse) sowie weitere nicht einsehbare Hohlräume im Mauerwerk
			Zwergfledermaus	3	
			Rauhautfledermaus	1	
WQ3	Versorgungstunnel	31.01.13	Fransenfledermaus	1	
WQ4	Versorgungstunnel	31.01.13	Braunes Langohr	1	
WQ5	Versorgungstunnel	31.01.13	Wasserfledermaus	1

Ein Großteil der überwinternden Tiere konnte im westlichen und zentralen Teil des Gemeinschaftshauses ermittelt werden. Wasser- und Fransenfledermäuse wurden vor allem in den Kellerräumen des ehemaligen Bauhofes (WQ1 - Abb. 5) festgestellt. Hier konnten kühle und sehr feuchte Bedingungen (100 % rel. L. bei 1,3 m Wasserstand) vorgefunden werden. Das Spaltenangebot fiel indes sehr gering aus, so dass der Überwinterungsbestand komplett ermittelbar war. Im Erdgeschoss des zentralen Teils des Gemeinschaftshauses (WQ2) wurden hingegen kalte und deutlich trockenere Verhältnisse (70 bis 80 % rel. L.) vorgefunden; in Teilbereichen waren die Wände durchfeuchtet und auch durchgefroren. Der Bestand überwinternder Arten fiel erwartungsgemäß aus. Es wurden vorwiegend Zwergfledermäuse (n=3) festgestellt, wenngleich größere Quartiere nicht einsehbar waren und nur durch zeternde Tiere auffällig wurden (siehe Abb. 3). Ferner konnte je eine Fransenfledermaus und eine Rauhautfledermaus vorgefunden werden. Mit der Rauhautfledermaus gelang der Nachweis einer Art, für die kaum Überwinterungsnachweise in Mecklenburg-Vorpommern vorliegen (POMMERANZ & MATTHES in lit.). Im stark zerklüfteten und spaltenreichen Mauerwerk des WQ2 sind aufgrund des zuvor festgestellten Schwärmaufkommens weitere Arten und deutlich mehr überwinternde Tiere zu erwarten. Die Ermittlung setzt aber einen unverhältnismäßig großen Aufwand (Entfernung von Steinen - ggf. Kernbohrungen) verbunden mit erheblichen Störungen für den Überwinterungsbestand voraus, der im Rahmen der vorliegenden Kartierung nicht vertretbar war.

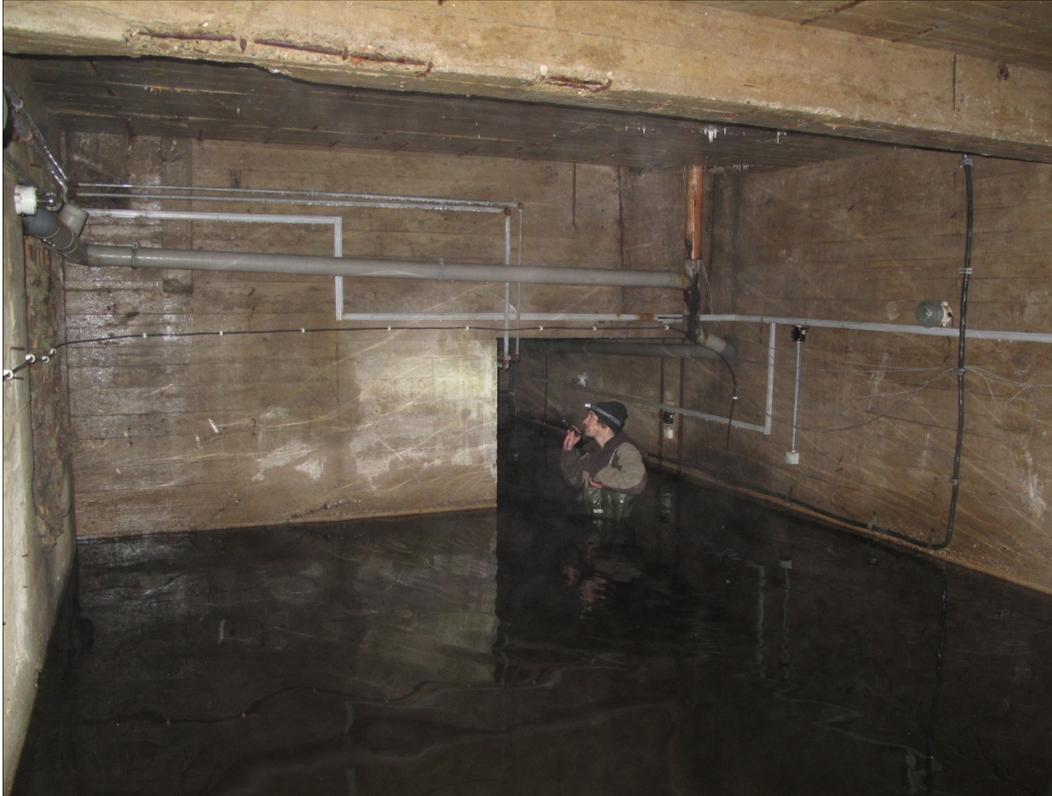
Abb. 5: Feuchtes Winterquartier unter dem westlichen und zentralen Teil des Gemeinschaftshauses. Der Wasserstand beträgt hier etwa 1,3 m. Die Räume weisen stabile kühl-kalte Temperaturen und eine relative Luftfeuchtigkeit von 100 % auf.

Für die Herrichtung eines feucht-kühlen Winterquartiers sind die Kellerräumlichkeiten unterhalb des westlichen oder zentralen Teils des Gemeinschaftshauses empfehlenswert (Abb. 9). Die Kellerräume weisen schon wesentliche Eigenschaften eines optimalen Winterquartiers dieses Typs auf. Das Winterquartier sollte eine Grundfläche von wenigstens 100 m² aufweisen. Neben einem vandalismussicheren Verschluss ist ein Einflug von mind. 50 x 10 cm (Breite x Höhe) erforderlich. Ferner sollte das Spaltenpotenzial im Quartier durch geeignete Maßnahmen deutlich erhöht werden. Hierfür sind verschiedene Mehrkammerhohlblocksteine (raues Material) und raue, verrottungsbeständige an den Wänden montierte Plattenquartiere geeignet. Eine Übererdung (Frostsicherung) das Bauwerks macht sich dann erforderlich, wenn darüberliegende Gebäudeteile abgebrochen werden sollen. Der Wasserstand kann auf dem aktuellen Niveau belassen werden. Eine relative Luftfeuchtigkeit von nahezu 100 % muss durchgängig gewährleistet werden.

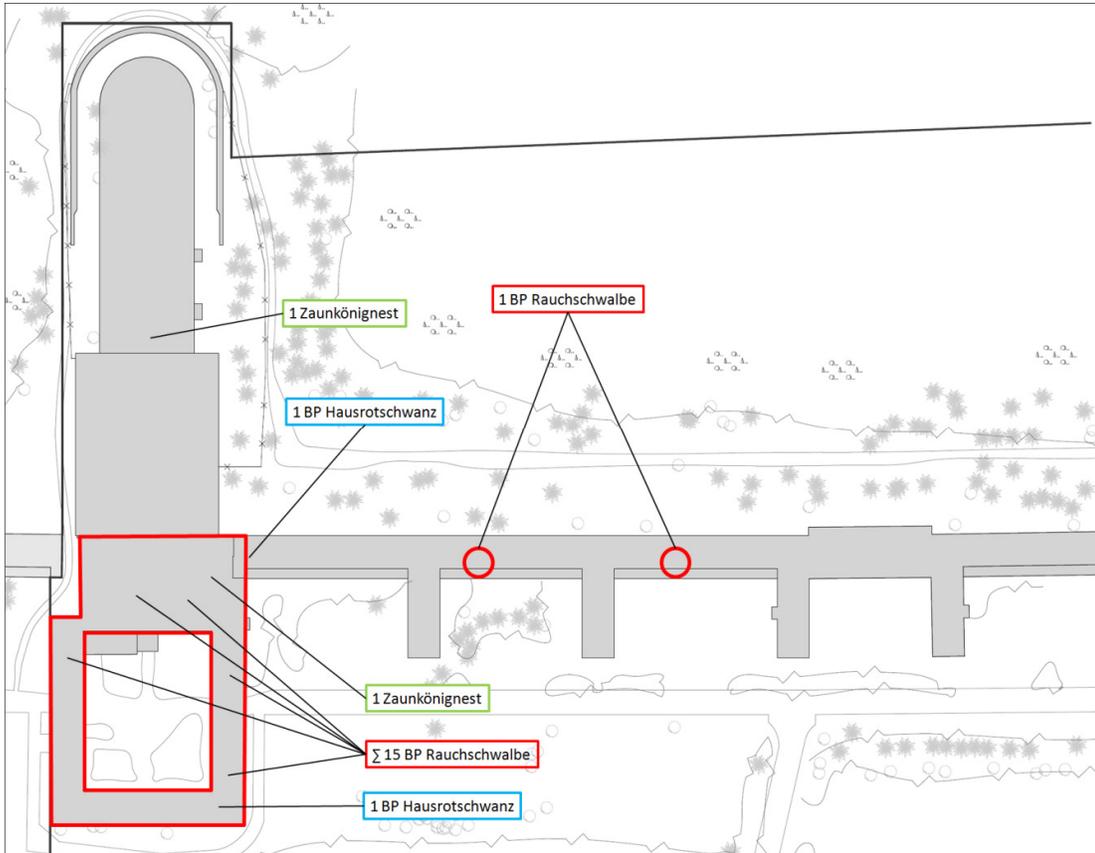
- *Rauchschwalbe* - 17 Brutpaare (siehe Abb. 6)
- *Hausrotschwanz* - 2 Brutpaare (siehe Abb. 6)
- *Zaunkönig* - 2 Nester (siehe Abb. 6)

Als herausragend muss der Rauchschwalbenbrutbestand angesehen werden, der vor allem im westlichen und mittleren Teil des Gemeinschaftshauses eine hohe Dichte aufwies.

Abb. 6: Umbau- und Sanierung des ehemaligen KdF-Bades Prora / Block IV: Lage und Anzahl der im Planungsgebiet festgestellten Brutvorkommen. (BP ... Brutpaar)

Für Brutplatzverluste gebäudebrütender Arten wird empfohlen diese vorsorglich im Verhältnis 1:1,5 bis 1:2 auszugleichen, da Finde- und Gewöhnungseffekte zu berücksichtigen sind. Für die einzelnen Arten ergibt sich folgender Ersatzaufwand:

- *Rauchschnalbe* - 25 Ersatznester / -brutplätze in geeigneten Gebäudeteilen
- *Hausrotschnwanz* - 4 Ersatzkästen oder -nischen am Gebäudekomplex

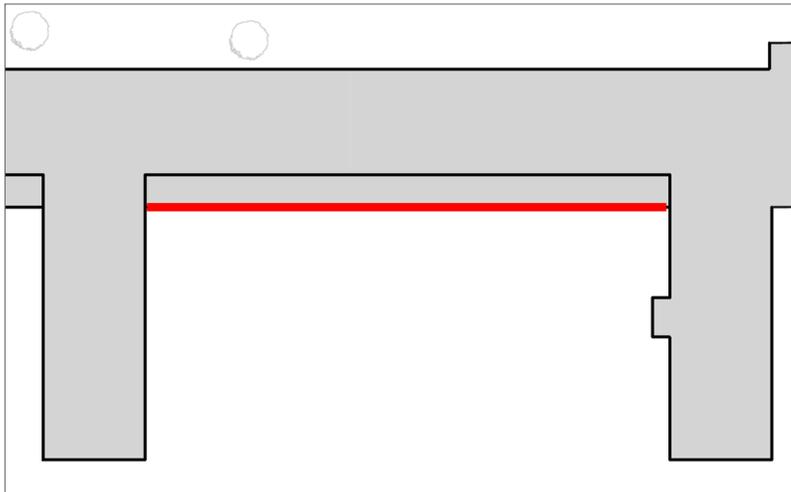
Abb. 7: Geplanter Standort für ein großes Sommerquartier im Traufbereich eines vorgesetzten Flachbaus auf der Westseite des Gebäudekomplexes.

- Herstellung von mind. 50 lfd. m Quartierspalte unter Trauf-Verblechungen der niedrigen Gebäudeteile (1. OG - westexponiert - siehe Abb. 7 u. 8)
- Erhalt der Zugänge zu allen vertikalen Dehnungsfugen durch mindestens 20 cm lange Einflugöffnung im oberen Bereich der Fuge (> 1m unterhalb Trauf)
- partieller Erhalt von Quartieren unter Gesimsverblechung durch Einbringen einer schmalen Holzlattung (Spaltenmaß 20 bis 25 mm)

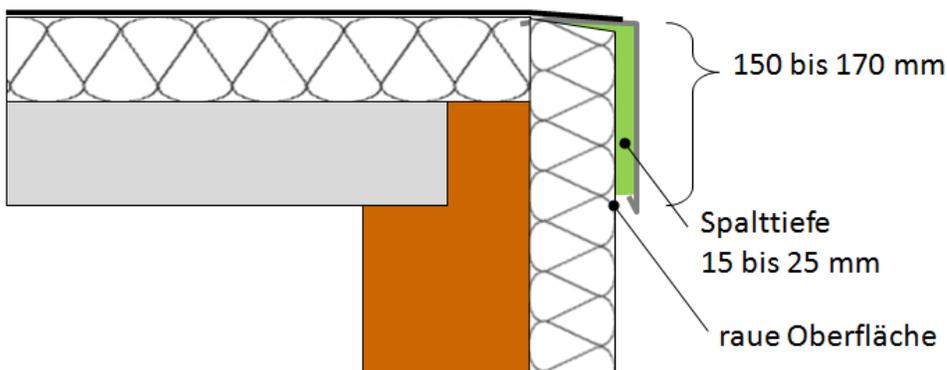
Abb. 8: Schnitt durch ein Sommerquartier im Traufbereich eines vorgesetzten Flachbaus auf der Westseite des Gebäudekomplexes.

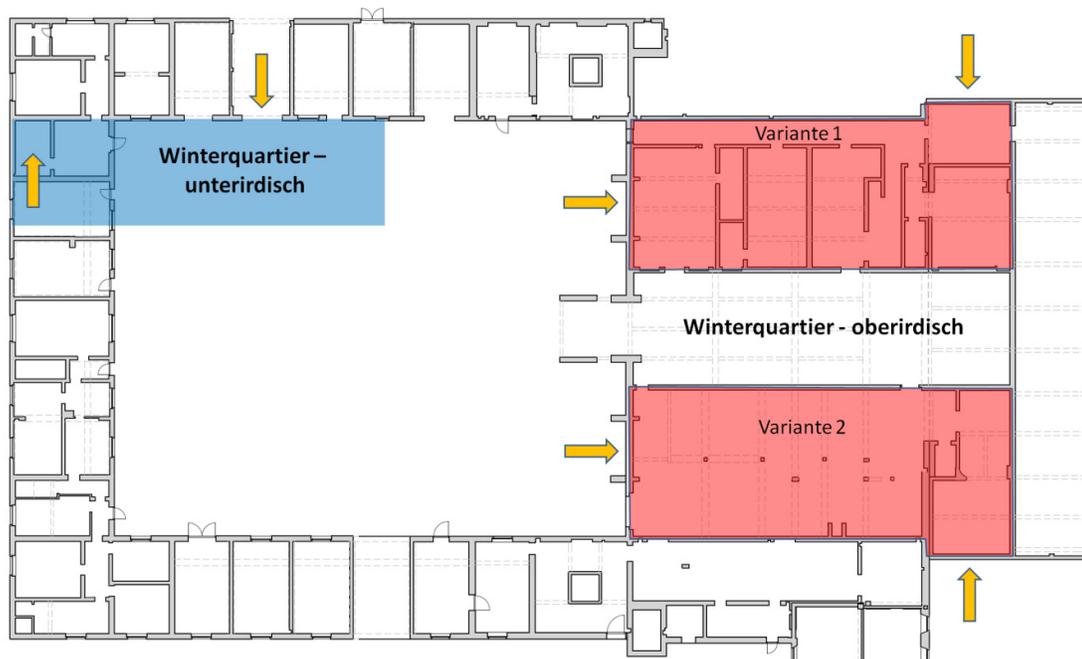
Abb. 9: Umbau- und Sanierung des ehemaligen KdF-Bades Prora / Block IV: Empfehlungen für Räumlichkeiten die als unterirdisches Winterquartier (blau) und oberirdische Winterquartiere (rot - 2 Varianten) erhalten bzw. entwickelt werden können. Die Pfeile markieren mögliche Quartiereinflüge.

Für die Herrichtung eines mäßigfeucht-kalten Winterquartiers sind die Räumlichkeiten im Erdgeschoss des zentralen Teils des Gemeinschaftshauses empfehlenswert (Abb. 9). Die Räumlichkeiten weisen schon wesentliche Eigenschaften optimaler Winterquartiere dieses Typs auf. Das Winterquartier sollte eine Grundfläche von wenigstens 200 bis 300 m² aufweisen. Eine äußere Dämmung der Räume ist insbesondere dann von Vorteil, wenn der darüberliegende Gebäudeteil beheizt werden soll. Die Quartieröffnung sollte etwa 2 x 2 m betragen, um einerseits den Rauchsvalben eine genügend große Einflugöffnung bieten zu können und andererseits kalte Überwinterungsverhältnisse zu garantieren. Die Sicherung der Zugangsöffnung muss durch horizontale Gitterstäbe (Abstand >12 cm) erfolgen, um Brutvögeln und Fledermäusen einen weitgehend ungehinderten Einflug zu ermöglichen. Die Quartiertemperatur im Mittwinter sollte sich bei 2 bis 4 °C und die relative Luftfeuchtigkeit bei etwa 80 % einpegeln. Hierfür ist ggfs. eine Regenwassereinleitung und Verrieselung auf dem Betonfußboden erforderlich. Besondere Aufmerksamkeit sollte der Erhöhung des Spaltenangebotes gewidmet werden. Neben der Öffnung des Mauerwerks (Freilegen von Fugen) ist die Montage verschiedener Spaltenquartiere (Fertigkästen /-schalen, flächiger Plattenquartiere) möglich.

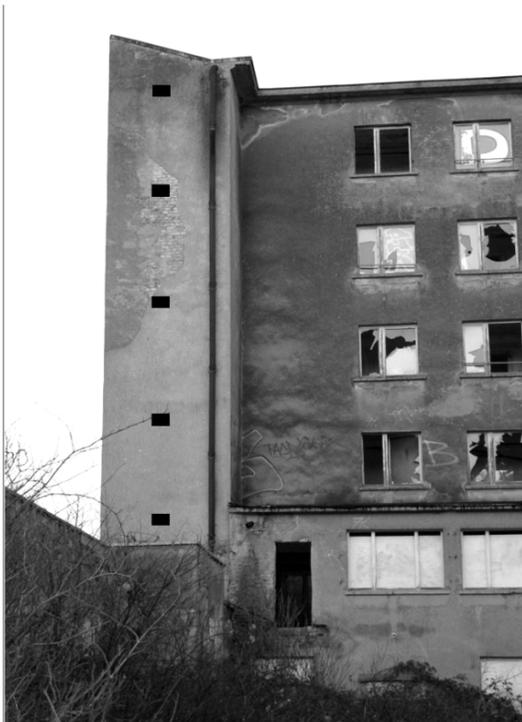
Abb. 10: Durch die Öffnung von fünf Toträumen am nördlichen Giebel des Hochbaukomplexes können bis zu 10 Rauchschnalben-Brutplätze geschaffen werden. Die Öffnungen werden dauerhaft offen gehalten. Die Toträume haben ein Volumen von je ca. 10 m³.

Die Schaffung von Ersatzbrutplätzen für die Rauchschnalbe ist erfahrungsgemäß mit erhöhten Schwierigkeiten verbunden. Einerseits bevorzugen Rauchschnalben verdunkelte Räumlichkeiten und andererseits ist nur eine lockere Koloniebildung möglich, da die Art im Vergleich zur Mehlschnalbe ein stärkeres Revierverhalten aufweist. Zum Erhalt des Brutbestandes wird demnach empfohlen zwei Teilbereiche vorzusehen. Ein Teil des Brutbestandes kann weiterhin Räumlichkeiten des zentralen Teils des Gemeinschaftshauses nutzen (Grundfläche ca. 200 m², Gesamtvolumen ca. 1.000 m³). Hier soll die Nistplatzsituation durch das Anbringen von 15 Ersatznestern deutlich verbessert werden. Eine große Einflugöffnung ermöglicht es den Tieren ohne größere Konkurrenzstreitigkeiten in die Bruträume einzufliegen. Darüber hinaus werden am Hochbauteil fünf Toträume für Rauchschnalben aktiviert und dauerhaft als Brutraum vorgehalten (Abb. 10). Auch hier erfolgt die Montage von Ersatznestern (insgesamt 10).
