Dendrologisches Gutachten

(Reg.-nr. 45/ 19)

zu fünf Bäumen in Karlshagen/ Usedom
(Straße des Friedens 4 und angrenzender Spielplatz)
im Hinblick auf ein zukünftiges Bauvorhaben

13.06.2019

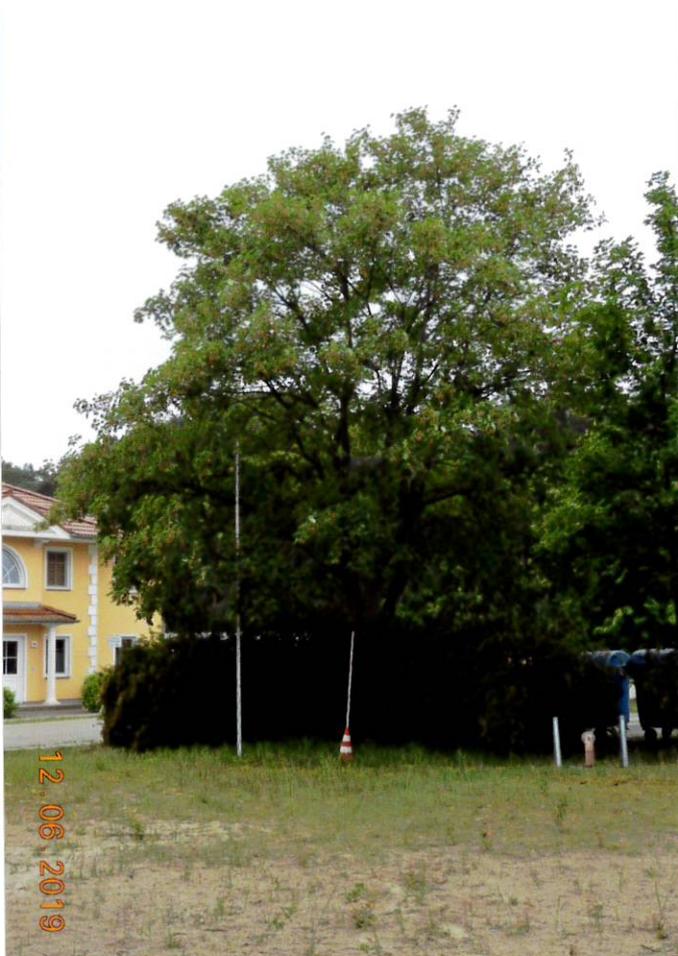
Foto	1	2	Fotoanhang zu Baum Nr. 1 Karlshagen, Str. d. Friedens, 12.06.2019
Maßstablänge 2 + 5 m, kleinste Teilung 1 cm			
1	Ansicht von Osten		
2	Kronenansatz = 2 Zwiesel mit eingewachsener Rinde zwischen den Stämmlingen, Ansicht von Osten

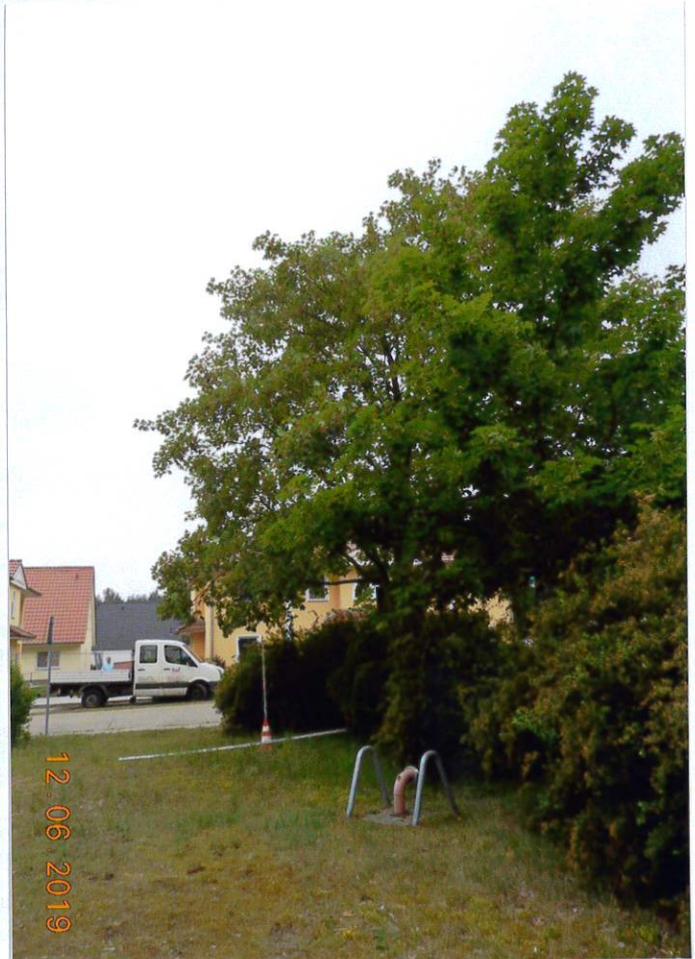
Foto	3	4		Fotoanhang zu Baum Nr. 1 Karlsruhe, Str. d. Friedens, 12.06.2019
Maßstablänge 2 + 5 m, kleinste Teilung 1 cm				
3	Kronenansatz = 2 Zwiesel mit eingewachsener Rinde zwischen den Stämmen, Ansicht von Nordwesten, wegen der dicht stehenden vier Stämme kommt es zur „Blumentopf“- Bildung			
4	Ansicht von Nordosten, der Kegel steht bei 2,5 m Entfernung vom Stammfuß

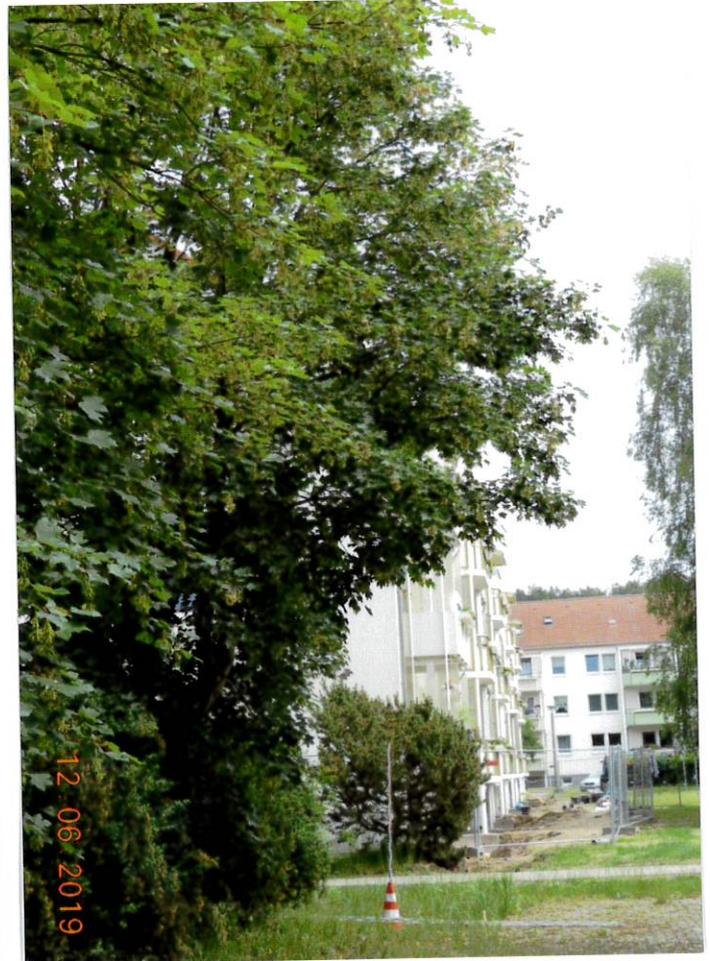
Foto	7	8		Fotoanhang zu Baum Nr. 2 Karlsruhe, Str. d. Friedens, 12.06.2019
Maßstablänge 2 + 5 m, kleinste Teilung 1 cm				
7	Kronenansatz = Zwiesel mit eingewachsener Rinde zwischen den Stämmen, Ansicht von Nordwesten, der „Blumentopf“ zwischen den eng stehenden Stämmen läuft nach Regenfällen über			
8	Ansicht von Südwesten, der Kegel steht bei 2,5 m Entfernung vom Stammfuß

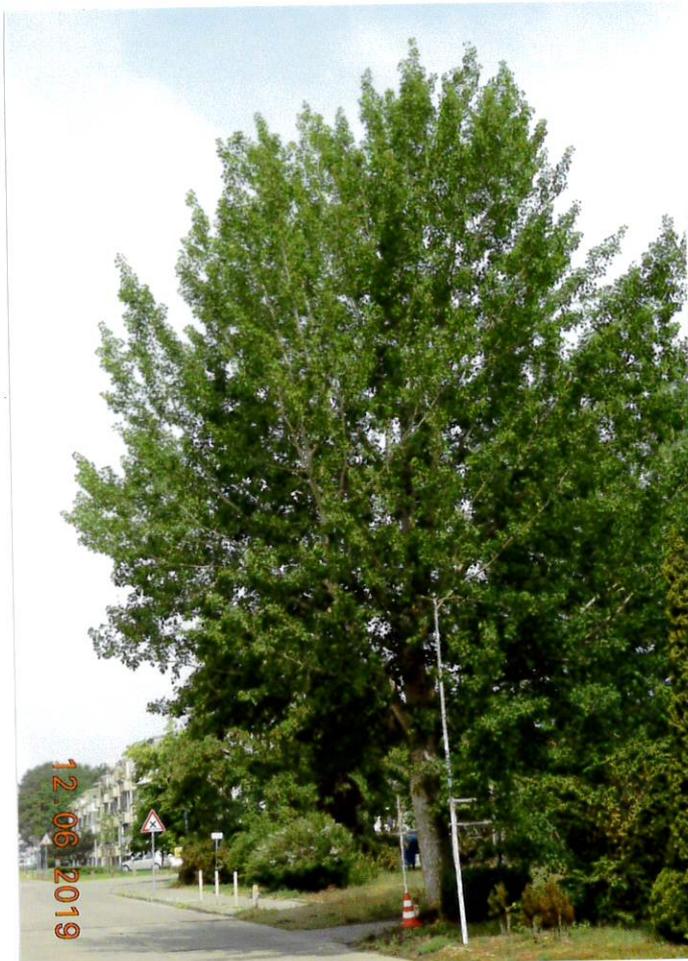
Foto	9	Fotoanhang zu Baum Nr. 3 Karlsruhe, Str. d. Friedens, 12.06.2019
	10	
Maßstablänge 2 + 5 m, kleinste Teilung 1 cm		
9	Ansicht von Südosten	
10	Stammfuß mit Versiegelungen und Standraumeinengung durch Straßenbeton und Hauszuwegung (Beton-Pflaster), Ansicht von Südwesten

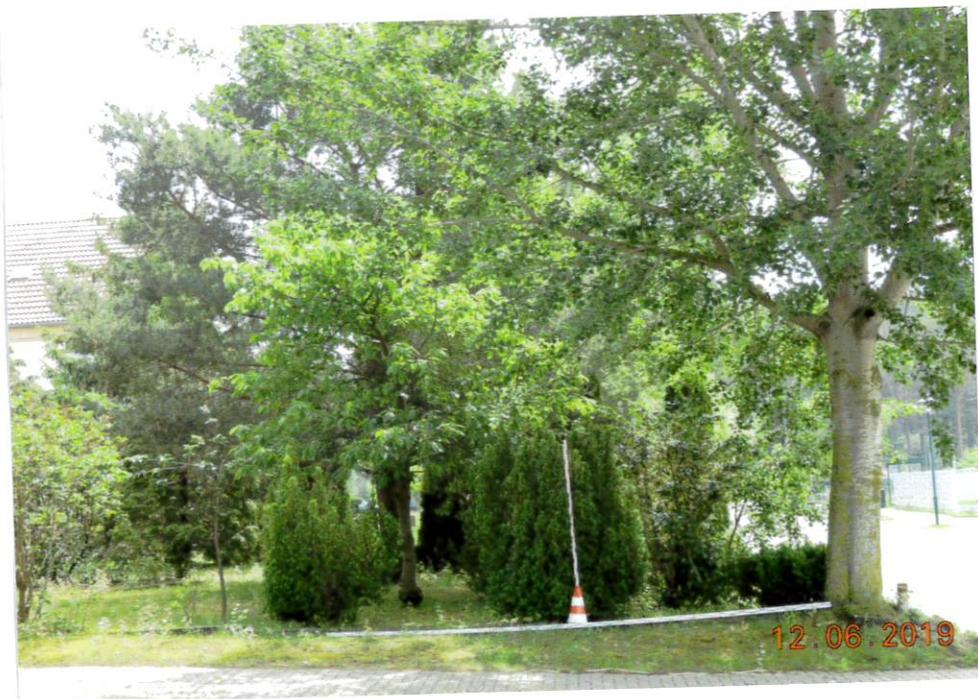
Foto	11	Fotoanhang zu Baum Nr. 3 Karlsruhe, Str. d. Friedens, 12.06.2019
	12	
Maßstablänge 2 + 5 m, kleinste Teilung 1 cm		
11	Ansicht von Nordosten, bei ①②③ frei liegende Starkwurzeln, bis 1,2 m vom Stammfuß entfernt	
12	Ansicht von Nordwesten, der Kegel markiert die Entfernung 2,5 m vom Stammfuß

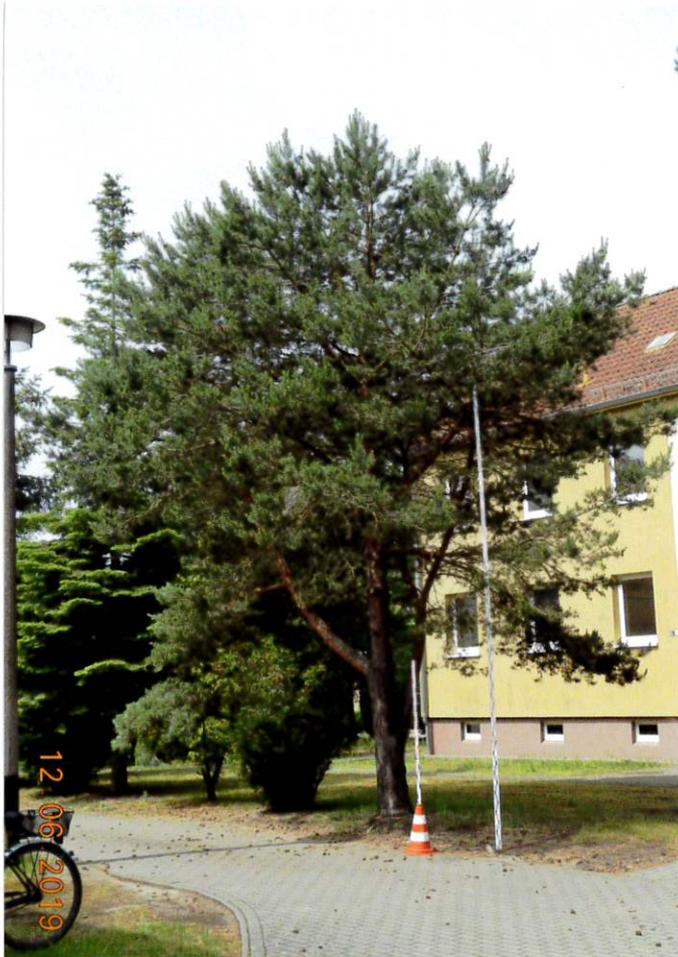
Foto	13	14		Fotoanhang zu Baum Nr. 4 Karlsruhe, Str. d. Friedens, 12.06.2019
Maßstablänge 2 + 5 m, kleinste Teilung 1 cm				
13	Ansicht von Osten			
14	der Kronenansatz liegt wegen zweier seitlich aufwachsender Starkäste bei nur 1,0/ 1,7 m

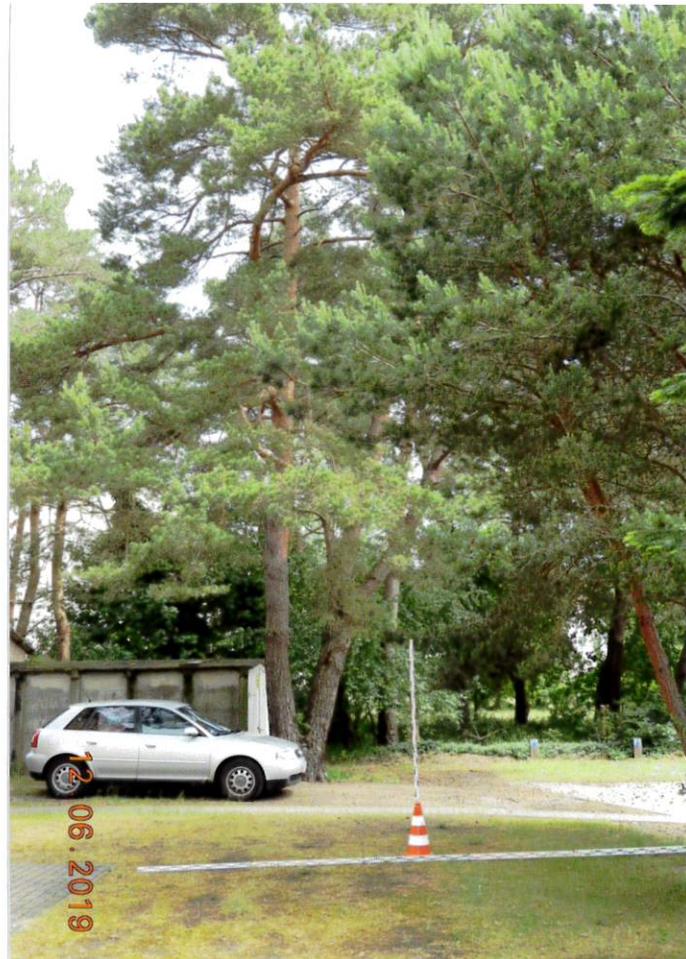
Foto	15	16	
			Fotoanhang zu Baum Nr. 4 Karshagen, Str. d. Friedens, 12.06.2019
Maßstablänge 2 + 5 m, kleinste Teilung 1 cm			
15	die Bordsteine der Hauszuwegung zu Nr. 3 engten die seitliche Wurzelentwicklung ein, so daß frei liegende, nun beschädigte, weil überfahren, Wurzeln vorhanden sind (bei ①②③④), stellenweise sind auch schon angehobene Pflastersteine zu erkennen		
16	Ansicht von Südwesten, der Kegel markiert die Entfernung 2,5 m vom Stammfuß

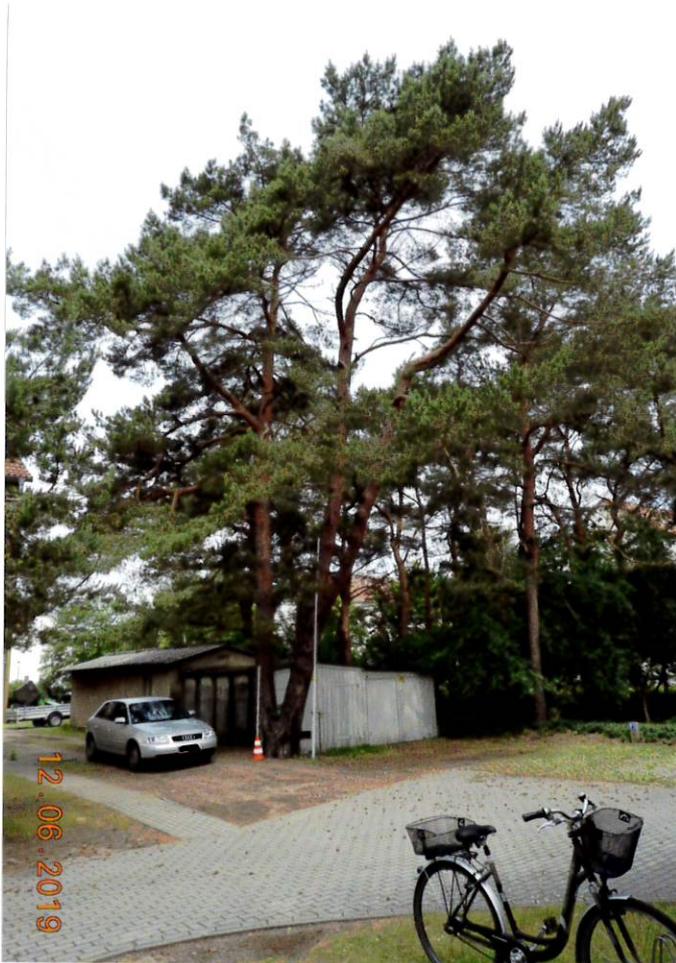
Foto	17	18	Fotoanhang zu Baum Nr. 5 Karlsruhe, Str. d. Friedens, 12.06.2019
Maßstablänge 2 + 5 m, kleinste Teilung 1 cm			
17	Ansicht von Südosten		
18	Zwiesel mit eingewachsener Rinde zwischen zwei Stämmlingen mit Rippenbildung und „Blumentopfbildung“, dieser „Blumentopf“ ist schon bewachsen, wobei die Wurzeln der darin aufwachsenden Gehölze in den (einen) Zwieselriß eindringen können und auf Grund des Wurzeldickenwachstums dann dort als Keile wirken, was den vorhersehbaren Stämmlingsabriß beschleunigen kann.

Bis auf die, wegen des nun schon gefährlichen Zwiesels, schlecht aufgewachsene Kiefer (Nr. 5) könnten alle übrigen vier begutachteten Bäume für 30 oder mehr Jahre an den Standorte ihre Funktionen erfüllen.

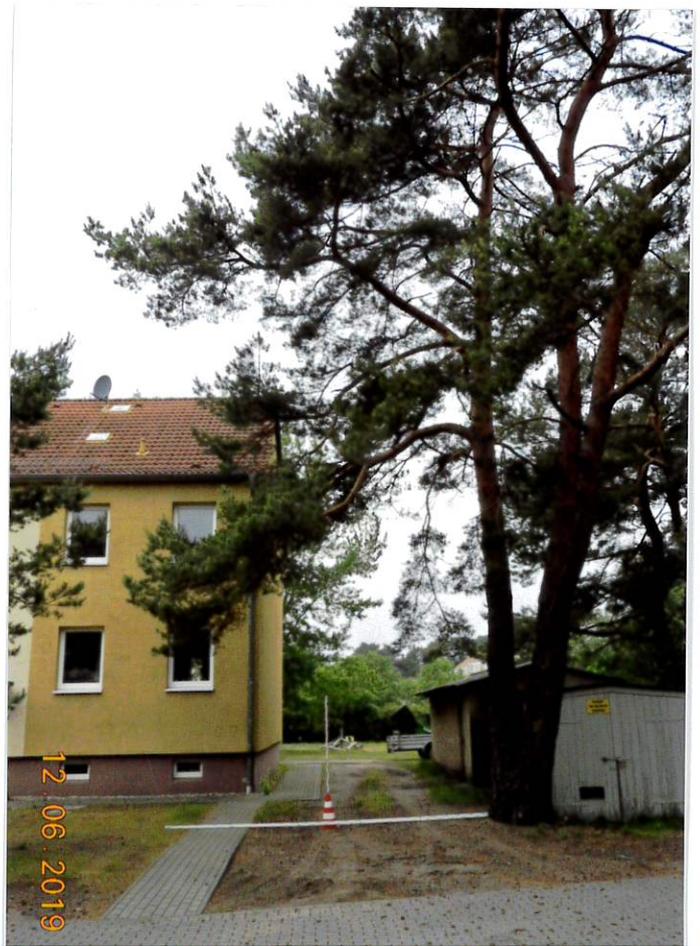
Foto		19	Fotoanhang zu Baum Nr. 5 Karshagen, Str. d. Friedens, 12.06.2019
	20	21	
Maßstablänge 2 + 5 m, kleinste Teilung 1 cm			
19	im Zwiesel-"Blumentopf" sind Holunder und Späte Traubenkirsche aufgewachsen		
20	südlich des Stammes fanden sich auf mehr als 30m² Fläche beschädigte, frei liegende Wurzeln		
21	Ansicht von Südosten, der Kegel markiert die Entfernung 2,5 m vom Stammfuß
