Ergebnisbericht **1162 5236**

Auftrag **Erstellung eines Gefahrstoffkatasters**

Objekt **Gebäude ehemaliger Petershof**
Schwaaner Straße 21/22
18273 Güstrow

Rostock, 31.08.2018

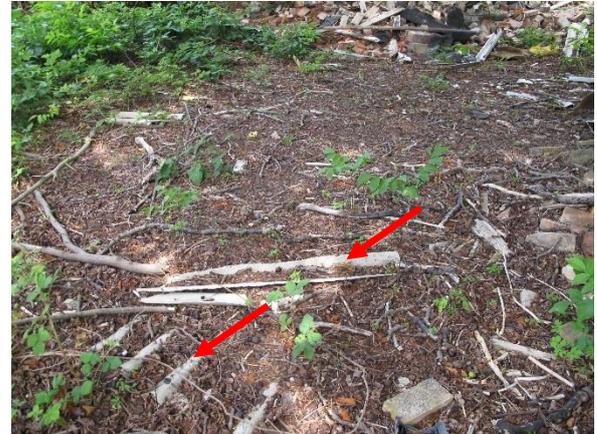
Bild 14: Gebäude 2, Außenbereich Nord-West

| Material ⁴ | Stärke [mm]/ Farbe/Geruch/Bemerkung | Probe ⁵ | Gefahrstoff | Ergebnis/Konzentration ⁸ | Fundstellen Geb. / Etage / Ort | Menge | Ergänzungen / Bemerkungen | Einstufung/Schutzmaßnahmen/Deklaration | Bild ³ |
|---|--|---|---|---|---|---|--|--|---|
| Dachpappe Asbestzement | -/schwarz, grau/-/- | | Asbest PAK | 1* | 2 / nördlicher Gebäudeteil, 2* | 310 m ² / 90 m ³ | 1* Deklaration ohne Analyse 2* eingestürztes Dach und kontaminierte Fläche; Dachpappe vermischt mit Asbestzementbruch, Holz, Ziegel auf Fußboden und unbefestigter Fläche, teilweise verwachsen, zu reinigende Abfälle durch Absaugen reinigen | gesamtes Gemisch: E1+E3+E20 / S3+S21 / 170605* auf Deponie Dk III | 13 14 |
