### Dendrologisches Gutachten

(Reg.-nr. 44/ 19)

zu drei Bäumen in Karlshagen/ Usedom (Strandstraße)  
im Hinblick auf ein  
zukünftiges Bauvorhaben

13.06.2019

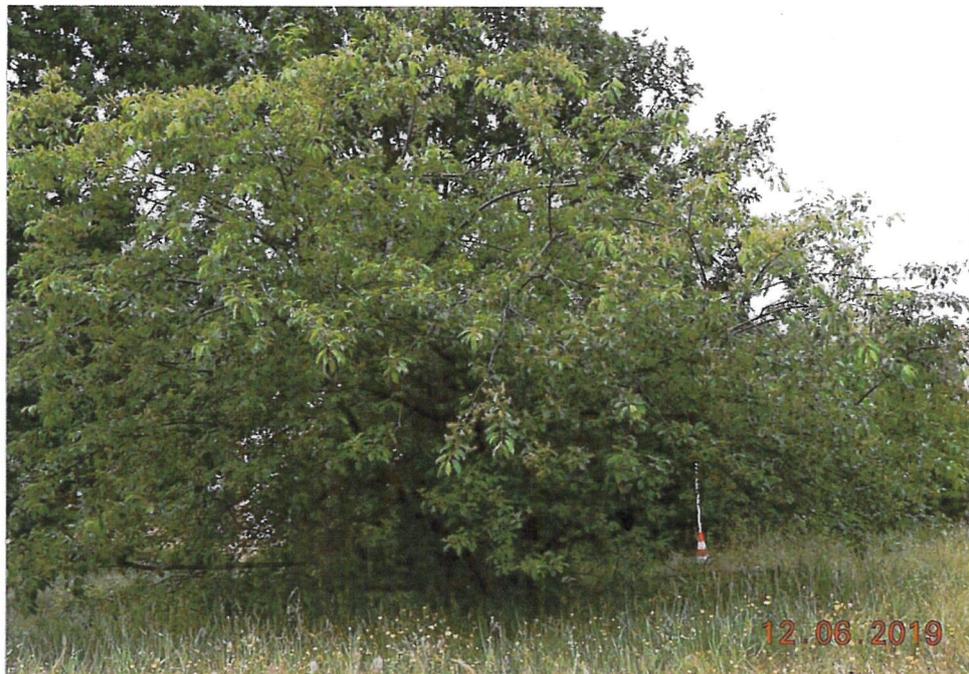
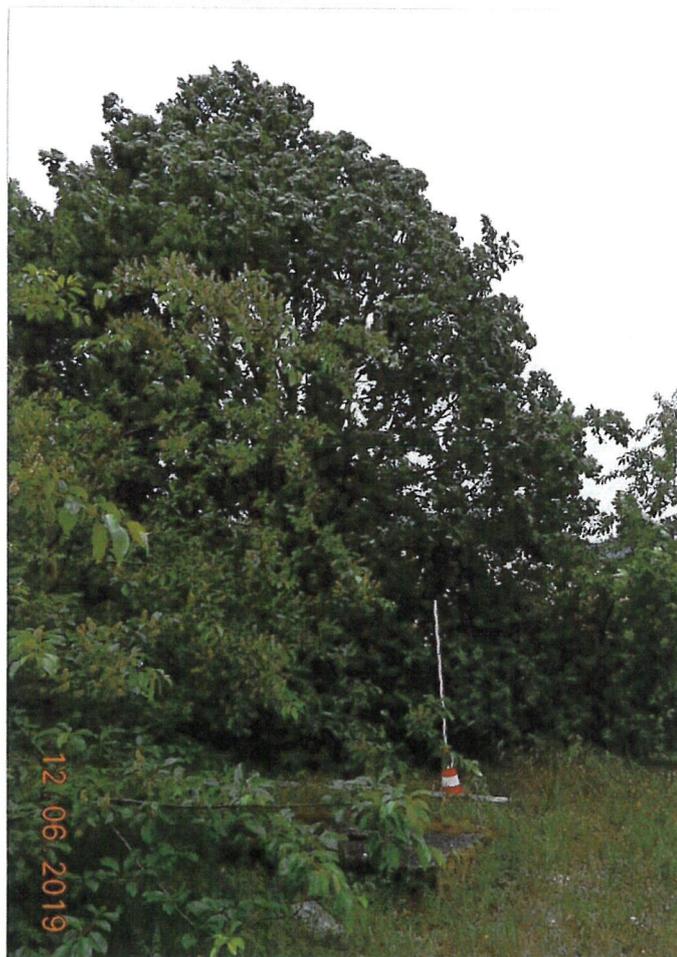
Foto		7	Karlshagen, Strandstraße, drei Eichen, am 12.06.2019
		8	
Maßstablänge 2 + 4 m, kleinste Teilung 1 cm			
7	Baum Nr. 3: Kronenausdehnung von SO gesehen, der Kegel markiert eine Entfernung von 3,30 m vom Stammfuß, der Baugrubenrand ist in einer Entfernung von 3,33 m vom Stammfuß geplant (vorn im Bild strauchförmige Späte Traubenkirsche, Baum Nr. 3 dahinter)		
8	Baum Nr. 3: Kronenausdehnung von Osten gesehen, der Kegel markiert eine Entfernung von 3,30 m vom Stammfuß, der Baugrubenrand ist in einer Entfernung von 3,33 m vom Stammfuß geplant
