## SACHVERSTÄNDIGEN-GUTACHTEN

## EINGEHENDE UNTERSUCHUNGEN VON BAUMREIHEN

Usedom Service  
Herr Karsten Mußgang  
Karlstraße 5  
17459 Koserow

14.12.2022

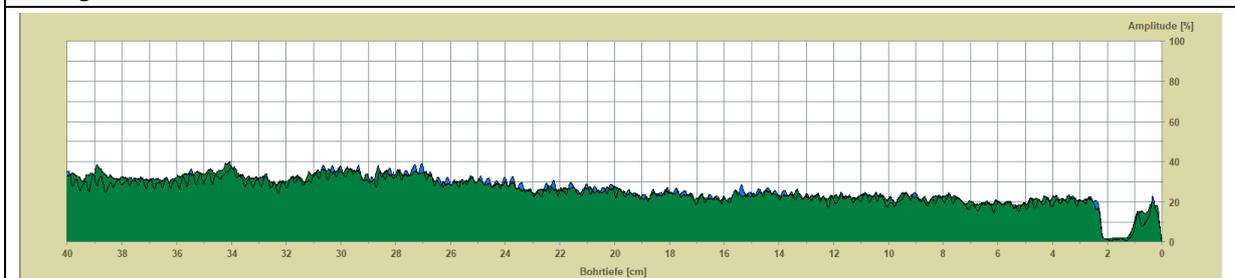
Abbildung 31: Messung 16: durchgehend gute Festigkeiten

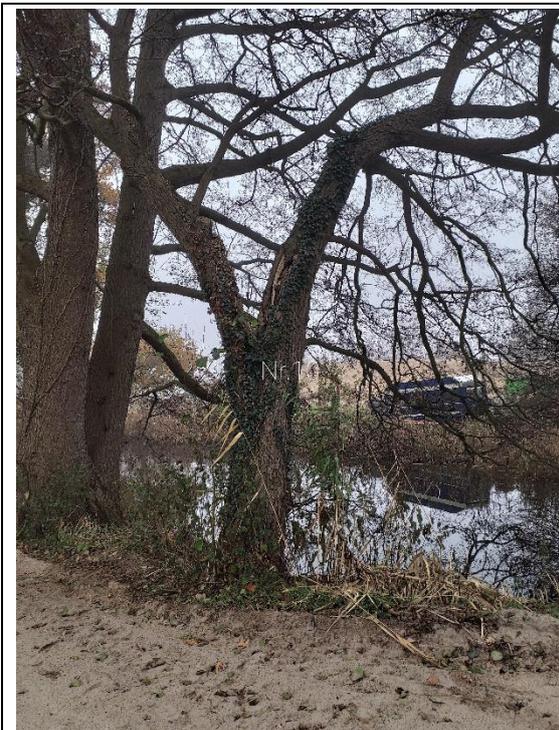
Abbildung 32: Habitus des Baumes

Beurteilung:	stark geschädigter, nicht zu erhaltender Baum
Beurteilung der Erhaltungsfähigkeit:	<input type="radio"/> langfristig >10 Jahre
	<input type="radio"/> mittelfristig 5-10 Jahre
	<input type="radio"/> sehr kurzfristig < 3 Jahre
Beurteilung der Verkehrssicherheit und Handlungsbedarf:	Verkehrssicherheit ist zur Zeit nicht gegeben
Maßnahmen:	- Fällung
Erledigung der Maßnahmen:	<input type="radio"/> sofort
	<input type="radio"/> innerhalb von 4 Wochen
	<input checked="" type="radio"/> innerhalb von 3 Monaten
	<input type="radio"/> innerhalb von 2 Jahren
	<input type="radio"/> künftig alle ... Jahre

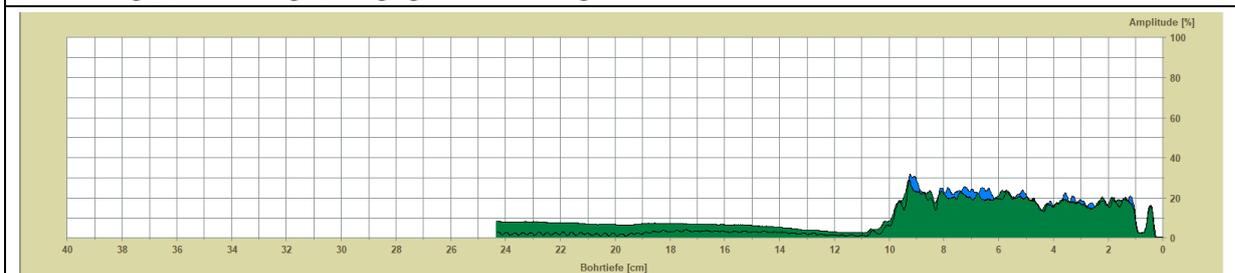
Abbildung 35: Messung 18 zeigt eine Restwandstärke von 8 cm, danach Höhlung

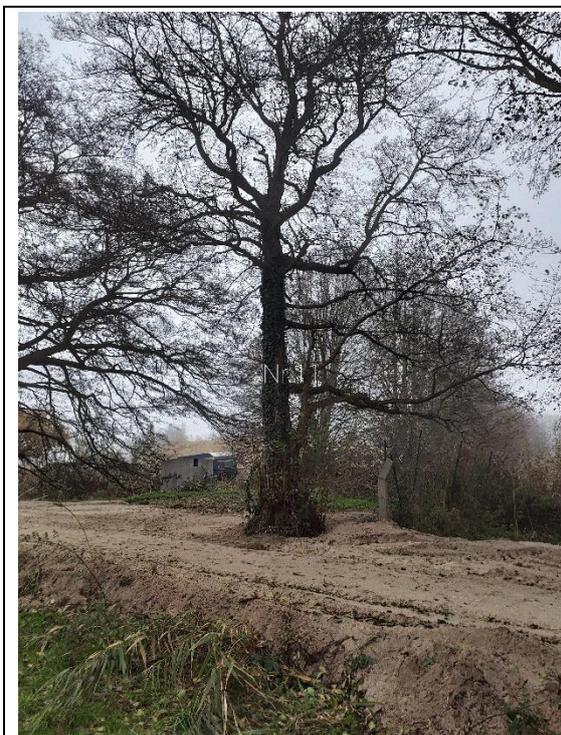
Abbildung 36: Habitus des Baumes

Beurteilung:	mittelmäßig geschädigter, lang zu erhaltender Baum
Beurteilung der Erhaltungsfähigkeit:	<input checked="" type="checkbox"/> langfristig >10 Jahre
	<input type="checkbox"/> mittelfristig 5-10 Jahre
	<input type="checkbox"/> sehr kurzfristig < 3 Jahre
Beurteilung der Verkehrssicherheit und Handlungsbedarf:	Verkehrssicherheit ist zur Zeit nicht gegeben
Maßnahmen:	- <b>Austriebe entfernen</b>
Erledigung der Maßnahmen:	<input type="checkbox"/> sofort
	<input type="checkbox"/> innerhalb von 4 Wochen
	<input checked="" type="checkbox"/> innerhalb von 6 Monaten
	<input type="checkbox"/> innerhalb von 2 Jahren
	<input type="checkbox"/> künftig alle ... Jahre

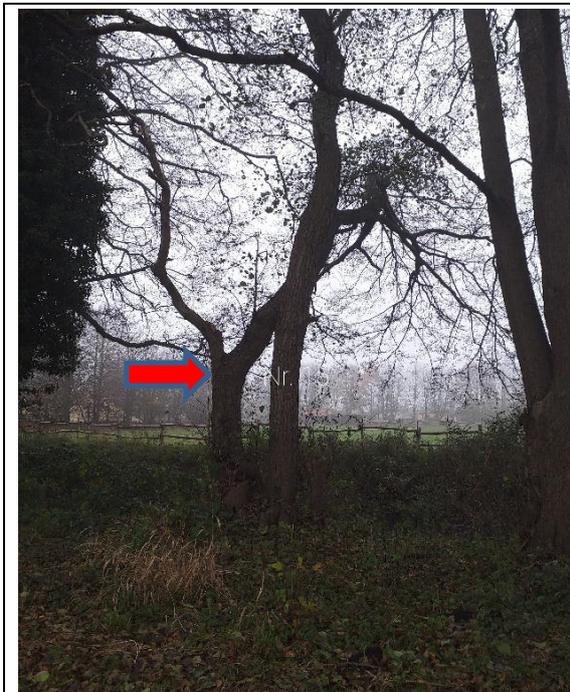
Abbildung 48: Habitus des zweistämmigen Baumes

Beurteilung der Verkehrssicherheit und Handlungsbedarf:	Verkehrssicherheit ist zur Zeit nicht gegeben
Maßnahmen:	- Totholz entfernen
Erledigung der Maßnahmen:	<input type="radio"/> sofort
	<input type="radio"/> innerhalb von 4 Wochen
	<input checked="" type="radio"/> innerhalb von 3 Monaten
	<input type="radio"/> innerhalb von 2 Jahren
	<input type="radio"/> künftig alle ... Jahre

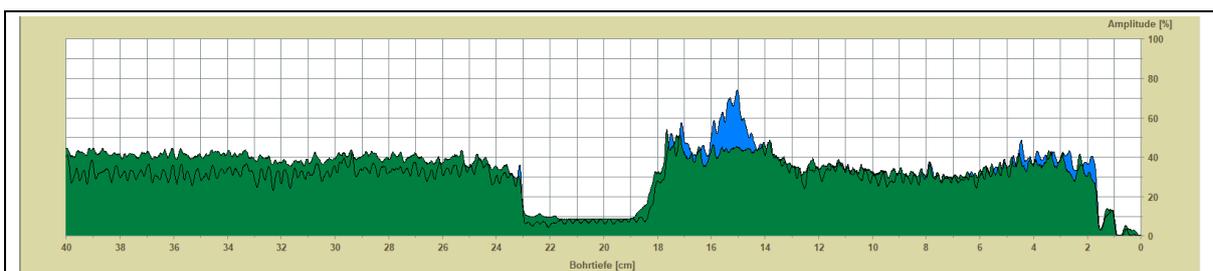
Abbildung 50: Messung 23: festes Holz bis 14 cm, danach Abschottungszone, von 18-23 cm Stammdefekt, danach weniger feste Holzbeschaffenheit
