# Denkmalfachliches Gutachten

## Windpark Eldena und Bresegard in Mecklenburg

Sonderbauflächen Windenergie Bresegard und Eldena (FNP Verfahren) mit Visualisierungspunkten und möglichen Sichtachsen und Blickbeziehungen mit dem Schlossensemble Ludwigslust und dem Altstadtkern von Grabow, abgestimmt mit der unteren Denkmalschutzbehörde. Quelle: Auftraggeber.

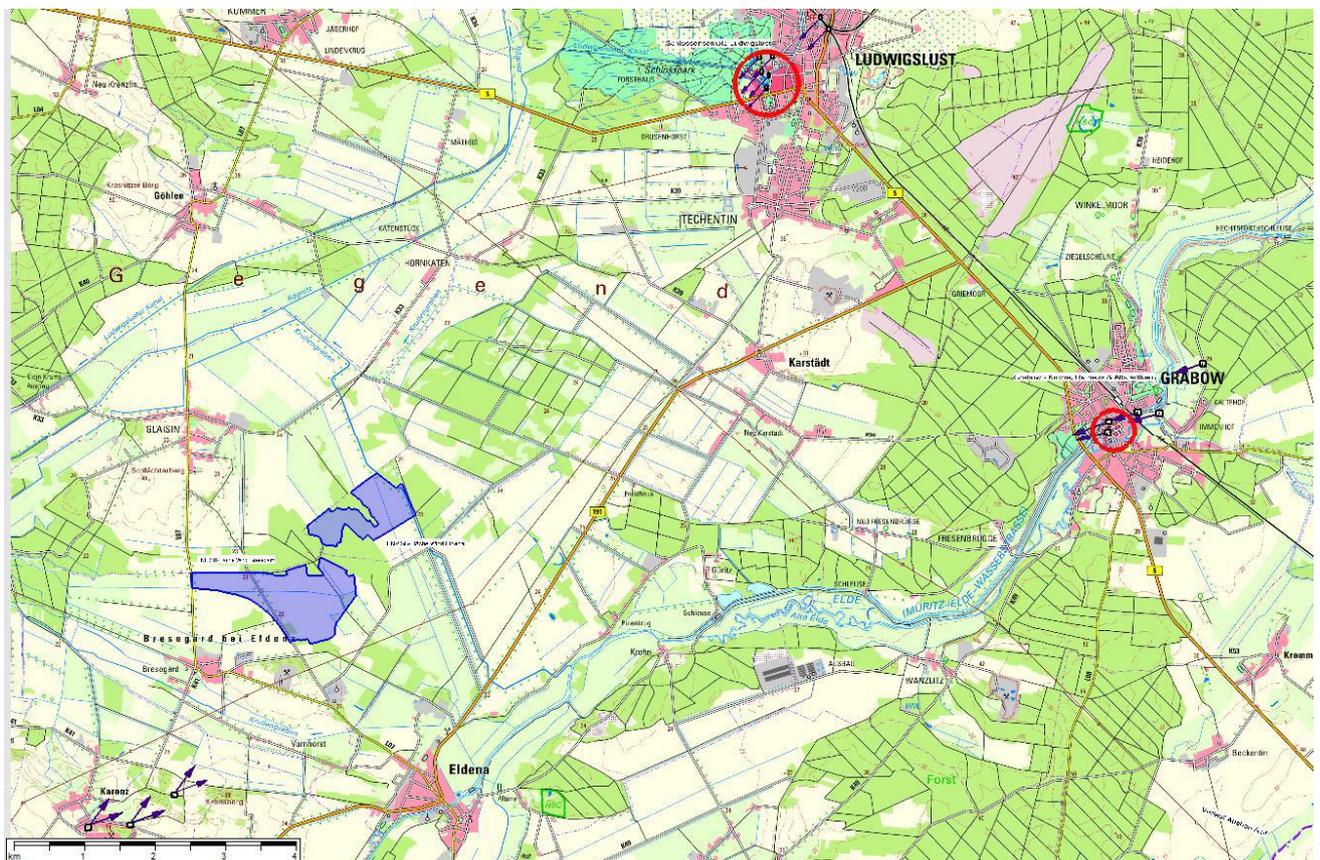
Abb. 1. Sonderbauflächen Windenergie Bresegard und Eldena (FNP Verfahren) mit Visualisierungspunkten und möglichen Sichtachsen und Blickbeziehungen mit dem Schlossensemble Ludwigslust und dem Altstadt kern von Grabow, abgestimmt mit der Unteren Denkmalschutzbehörde. Quelle: Auftraggeber.

Eine mögliche erheblich beeinträchtigende gemeinsame Sichtbeziehung wurde von insgesamt 16 Standpunkten im Landkreis Ludwigslust-Parchim vor Ort sowie durch den Vergleich mit den Visualisierungen überprüft. Diese Punkte sind mit der Unteren Denkmalbehörde abgesprochen, aus dem Fachbeitrag Denkmalschutz, aus der Fortschreibung RREP Westmecklenburg übernommen sowie zusätzlich hinzugenommen worden und werden im Folgenden unter den Punkt 3.1.1 bis 3.1.16 vorgestellt und denkmalfachlich bewertet. Die Sichtpunkte werden dabei dem jeweiligen Schutzgut zugeordnet und in der Reihenfolge betrachtet, wie sie vor Ort begutachtet worden sind. Die jeweiligen Kürzel in den Klammern dienen der Zuordnung zu den digitalen Abbildungen, die so gekennzeichnet wurden.

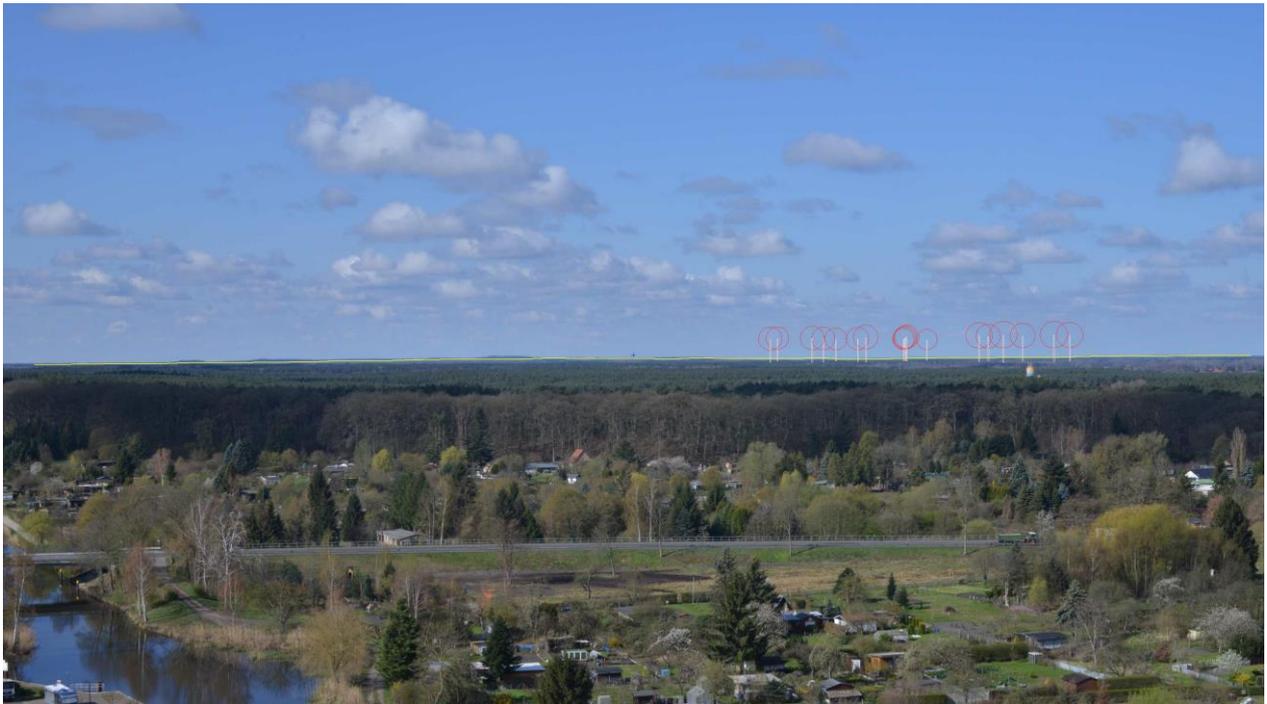
- Der Sichtpunkt ist nicht öffentlich zugänglich.
- Zu sehen sind die geplanten WEA am Horizont, davor befindet sich eine Müllverbrennungsanlage.
- Es sind keine Denkmäler zu sehen. Da der Blick auf die geplanten WEA im Südosten gerichtet ist, befindet sich Ludwigslust nördlich, weit außerhalb des Sichtfeldes.

Abb. 2. Blick vom Kirchturm in Richtung der geplanten WEA. Visualisierung: OECOS.

Aufgrund der nicht vorhandenen Sichtbarkeit eines Kulturdenkmals (hier: Ludwigslust) wäre eine erhebliche Beeinträchtigung von diesem Standort ausgeschlossen. Der Blick vom Kirchturm aus ist nicht durch das Denkmalschutzgesetz geschützt. Hinzu kommt, dass der Standpunkt auf dem Kirchturm überhaupt nicht öffentlich zugänglich ist. Der Kirchturm ist über eine steinerne Wendeltreppe zu besteigen, die auf Höhe des Glockenraumes endet und durch zwei metallene und drei hölzerne Treppen weitergeführt wird. Die Stufen der ersten Treppe sind so dünn, dass sie nicht zum Auftreten geeignet sind.

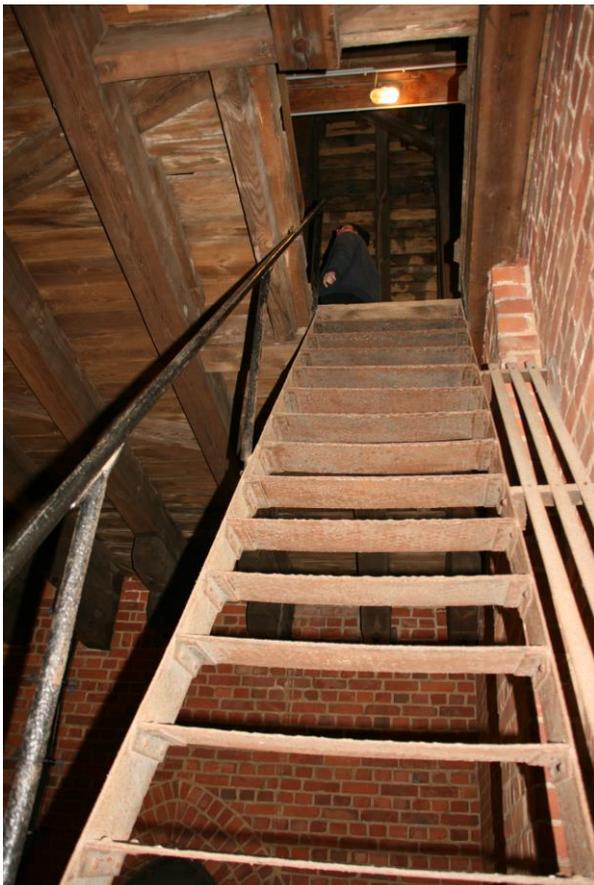
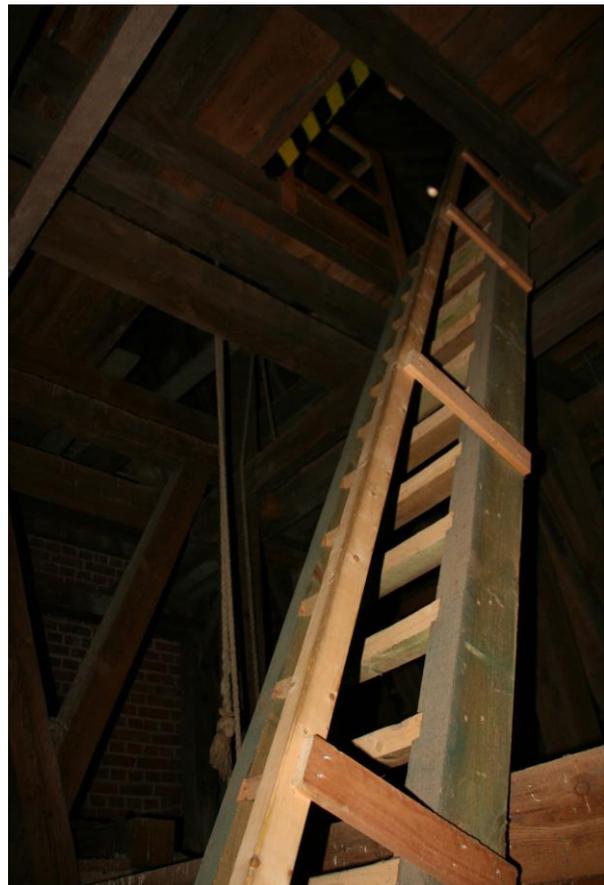
Abb. 3 und 4. Zwei der nicht verkehrssicheren Treppen im nicht öffentlich zugänglichen Kirchturm St. Georg, Grabow. Aufnahmen: Dahms, 11.04.2019.

Insbesondere die steilen Holztreppen, von denen eine nur einseitig mittels eines mit wenigen Brettern befestigten Kantholzes anstelle eines Handlaufs notgesichert ist, sind nicht im Mindesten verkehrssicher. Insbesondere bei den letzten drei hölzernen Treppen darf ein Betreten ohne zusätzliche Absicherung nicht gestattet werden. Ein Betreten für die Öffentlichkeit ist vollständig ausgeschlossen. Die Plattform in der Kirchturmspitze selbst ist umgeben von bodentiefen, mehr als zwei Meter hohen Fensteröffnungen, die in Brüstungshöhe mit einer Querstrebe gesichert sind. Es wird ein Ausblick weit über Grabow hinaus ermöglicht. Zu sehen ist im Norden z. B. die Müllverbrennungsanlage und im Südosten ein Windpark, vermutlich in Brandenburg. Das Schloss Ludwigslust ist nicht zu sehen. In der Kirchturmspitze nisten ein Uhu und Turmfalken, sodass auch aus diesem Grund kein Betreten gestattet werden kann. Darüber hinaus besteht hier eine Gefahr für Leib und Leben. Als Ausgangspunkt für eine Visualisierung kommt dieser Standpunkt nicht infrage.

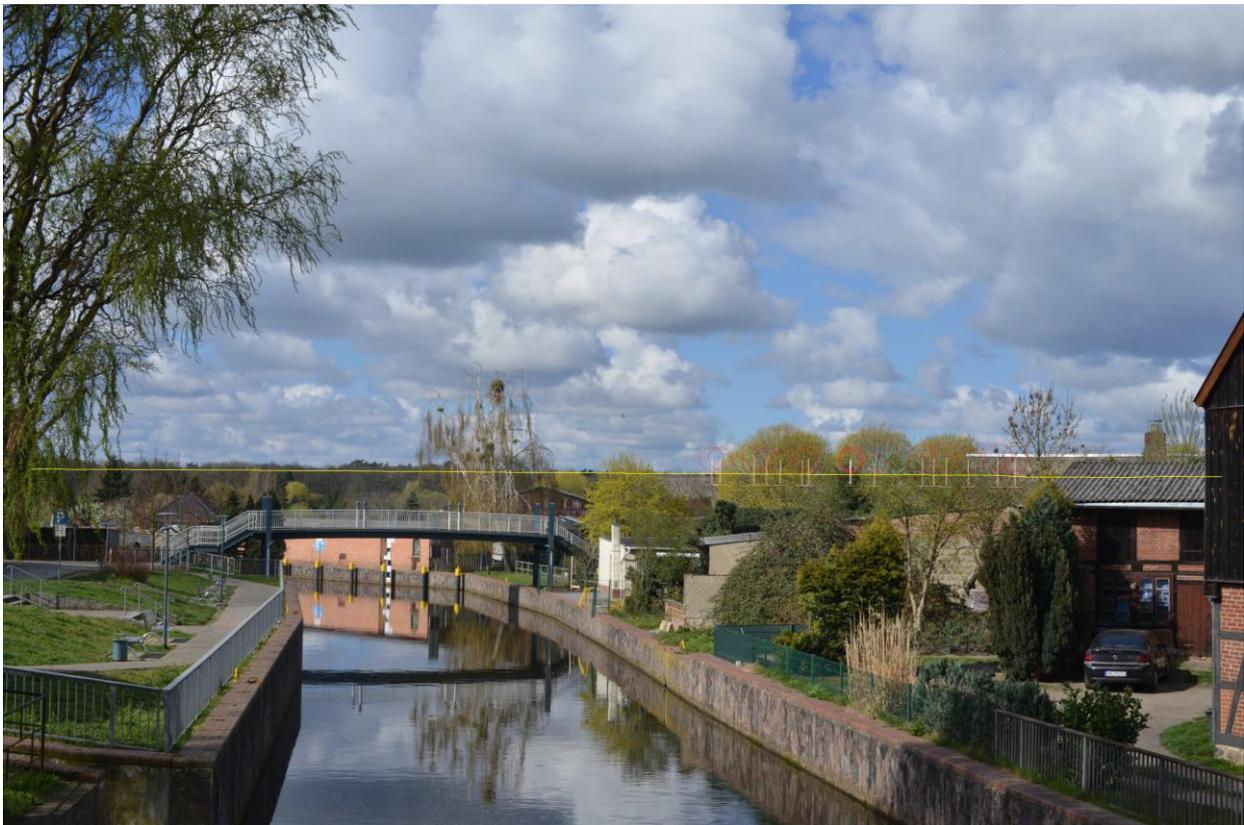
- Die Hubbrücke, die über die Elde führt, ist sowohl für Fußgänger als auch für den Kraftverkehr freigegeben.
- Zwei der abgebildeten WEA wären von hieraus etwa zur Hälfte hinter einem Wellasbestdach sichtbar.
- Von hieraus sind keine Denkmäler sichtbar.

Abb. 5. Von der Brücke aus wären zwei der WEA zur Hälfte hinter einem Wellasbestdach sichtbar. Visualisierung: OECOS.

Aufgrund der nicht vorhandenen Sichtbarkeit eines Kulturdenkmals und der lediglich in Teilen gegeben Sichtbarkeit zweier WEA in der Ferne, ist eine erhebliche Beeinträchtigung von diesem Standort aus ausgeschlossen.

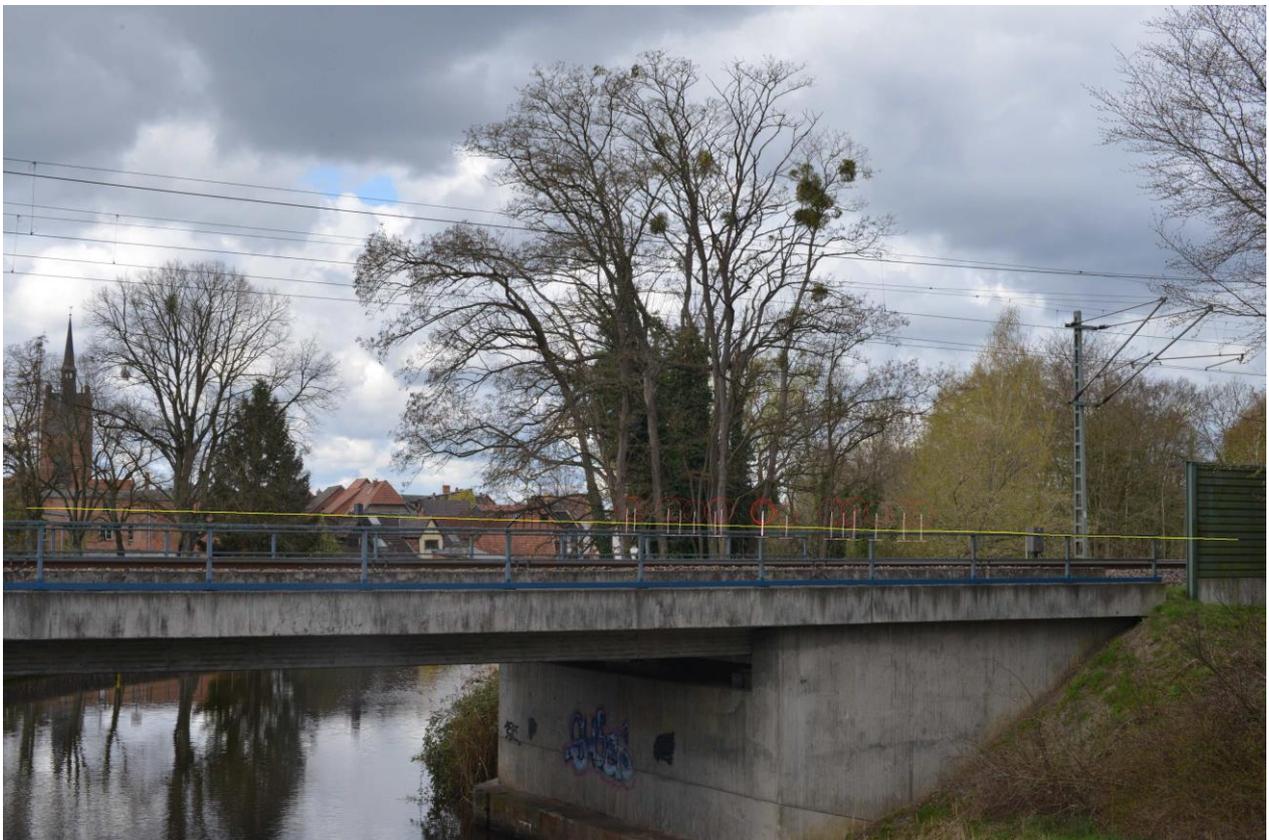
- Die Fußgängerbrücke ist öffentlich zugänglich.
- Von der Brücke aus blickt man Richtung Westen auf eine Eisenbahnbrücke, die zum Zeitpunkt des Ortstermins rege befahren war. Sie stellt eine erhebliche bau- und verkehrstechnische Vorbelastung dar.
- Der Kirchturm von St. Georgen ist links zu sehen.
- Keine der WEA ist auf der Visualisierung zu sehen.

Abb. 6. Von der Brücke aus ist der Kirchturm von St. Georg links zu sehen, davor die Eisenbahnbrücke, es wäre aber keine der WEA sichtbar. Visualisierung: OECOS.

Aufgrund der nicht vorhandenen Sichtbarkeit einer WEA, ist eine erhebliche Beeinträchtigung der Kirche St. Georg von diesem Standort ausgeschlossen. Darüber hinaus stellt die Eisenbahnbrücke im Vordergrund eine erhebliche bau- und verkehrstechnische Vorbelastung dar.

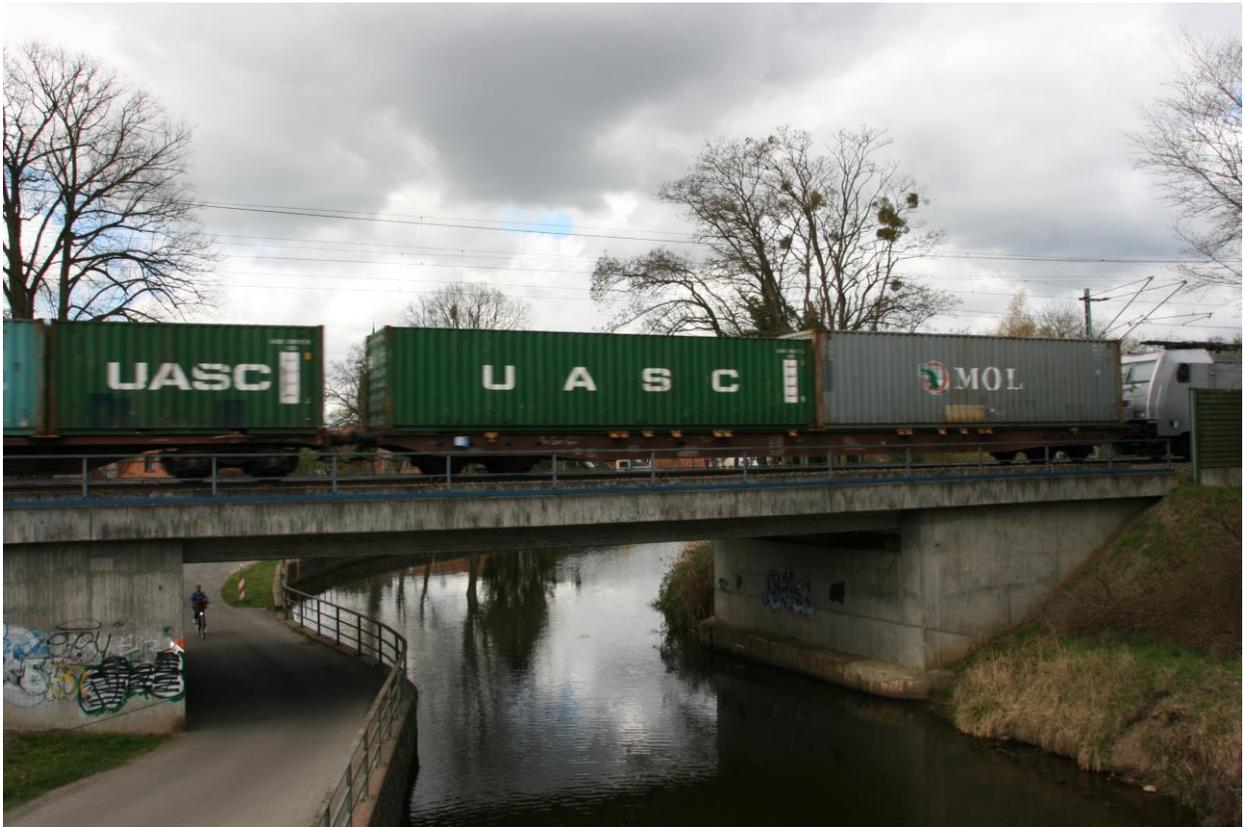
Abb. 7. Blick vom selben Standort auf die befahrene Eisenbahnbrücke.  
Aufnahme: Dahms, 11.04.2019.

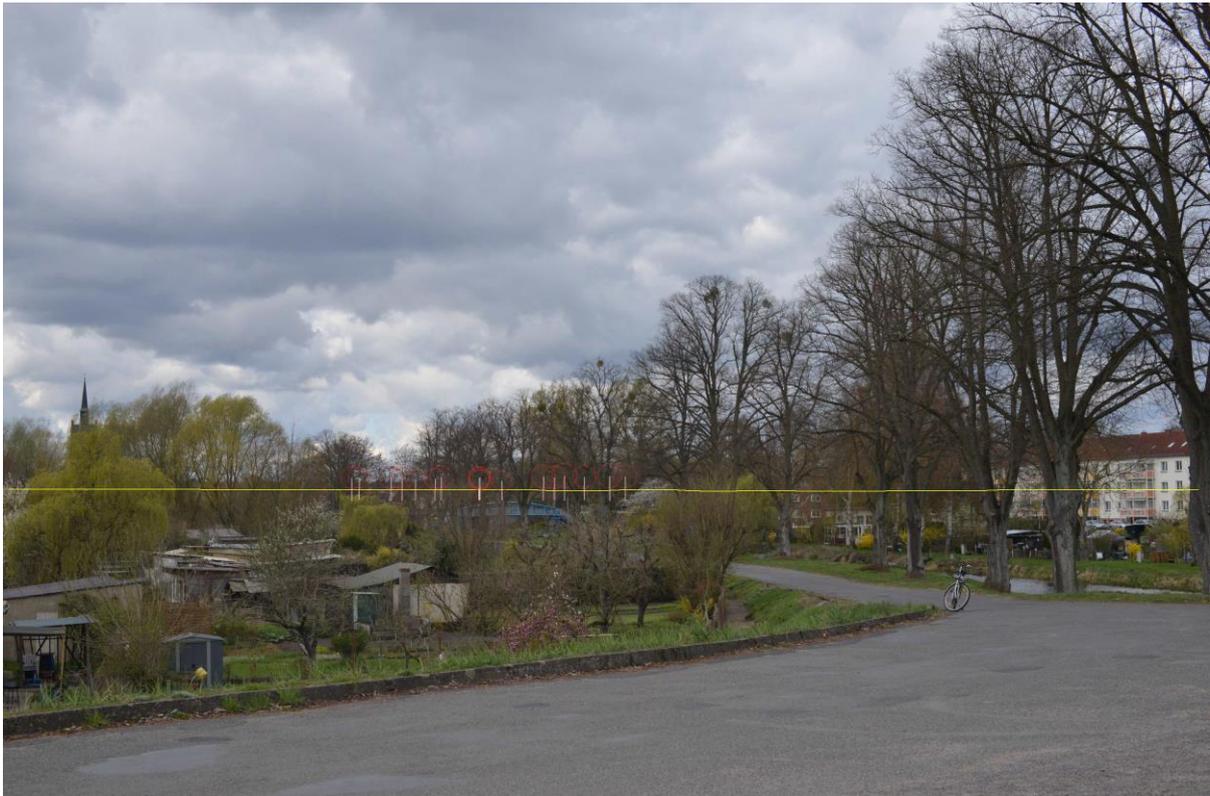
- Der Sichtpunkt befindet sich an einer Werkstraße, die zum Zeitpunkt des Ortstermins weder von Fahrzeugen noch von Fußgängern benutzt wurde. Der Standort für die Aufnahmen lag vor einer Brücke über die Elde nahe einer nicht mehr nutzbaren Parkbank mit Blick auf eine verwaarlote Schrebergartensiedlung sowie den Sichtpunkt 3, die blaue Fußgängerbrücke über die Elde.
- Der Dachreiter des Kirchturms von St. Georg ist links hinter Bäumen zu sehen.
- Keine der WEA wäre von hieraus sichtbar, allenfalls die Rotorblätter einer der WEA wäre ggf. hinter den Bäumen zu sehen, wenn die Bäume nicht belaubt sind.

Abb. 8. Von dem Sichtpunkt aus ist der Dachreiter des Kirchturms von St. Georg links zu erkennen, es wäre keine der WEA sichtbar. Visualisierung: OECOS.

Aufgrund der kaum vorhandenen Sichtbarkeit eines Kulturdenkmals – lediglich der Dachreiter der St. Georgskirche ist zu erkennen – und der fehlenden Sichtbarkeit der WEA – es besteht ggf. die Möglichkeit, dass die Rotorblätter einer der WEA zu sehen wären (allerdings nicht in der Vegetationsphase) – sowie der bautechnischen Vorbelastung der Umgebung in Blickrichtung nach Grabow, ist eine erhebliche Beeinträchtigung des Erscheinungsbildes eines Denkmals ausgeschlossen.

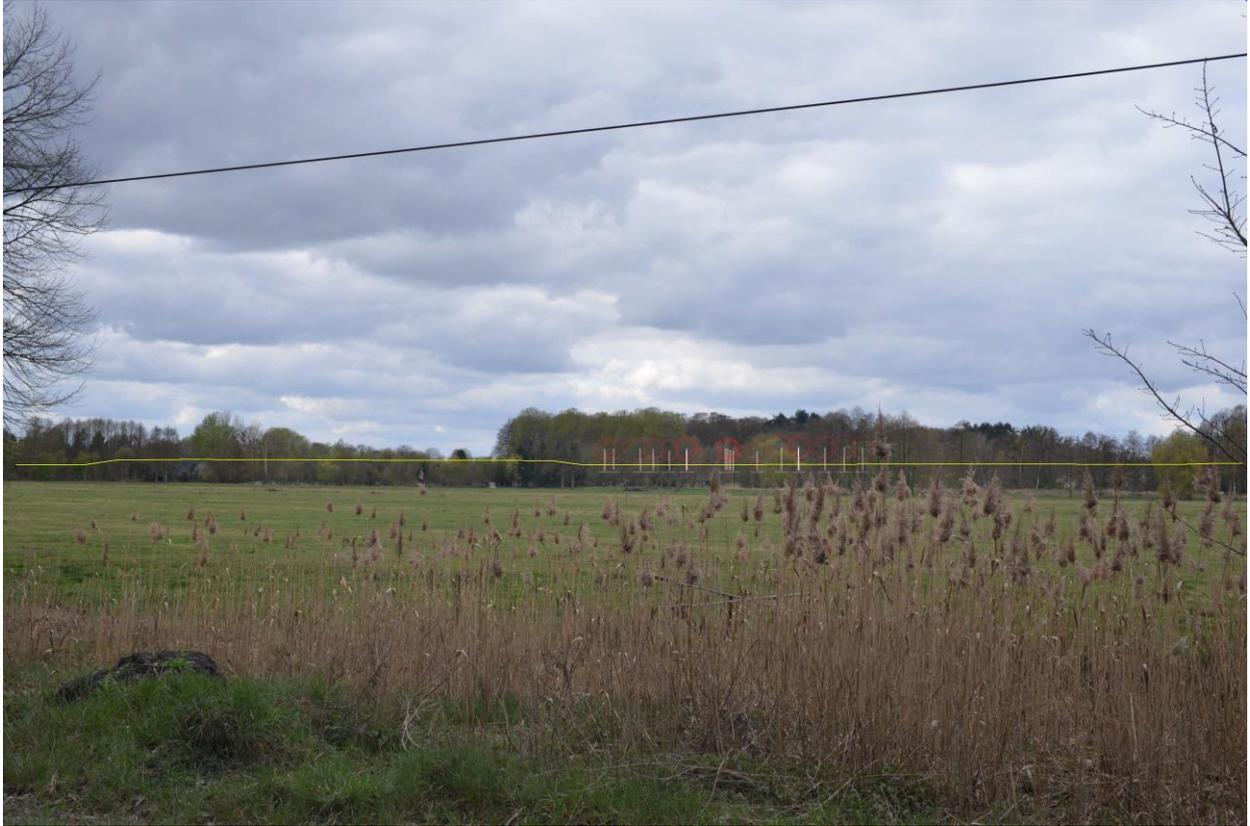
- Der Sand- und Grantweg ist öffentlich zugänglich, war zum Zeitpunkt der Ortsbesichtigung aber ungenutzt.
- Der Blick geht über einen Wiese in Richtung auf einen Waldsaum.
- Von hieraus sind keine Denkmäler oder auch nur Gebäude zu sehen.
- Auch die WEA wären nicht zu sehen.

Abb. 9. Von dem Sichtpunkt aus ist kein Denkmal sichtbar, es wären auch keine der WEA sichtbar. Visualisierung: OECOS.

Aufgrund der nicht vorhandenen Sichtbarkeit eines Kulturdenkmals oder einer WEA, ist eine erhebliche Beeinträchtigung von diesem Standort ausgeschlossen.

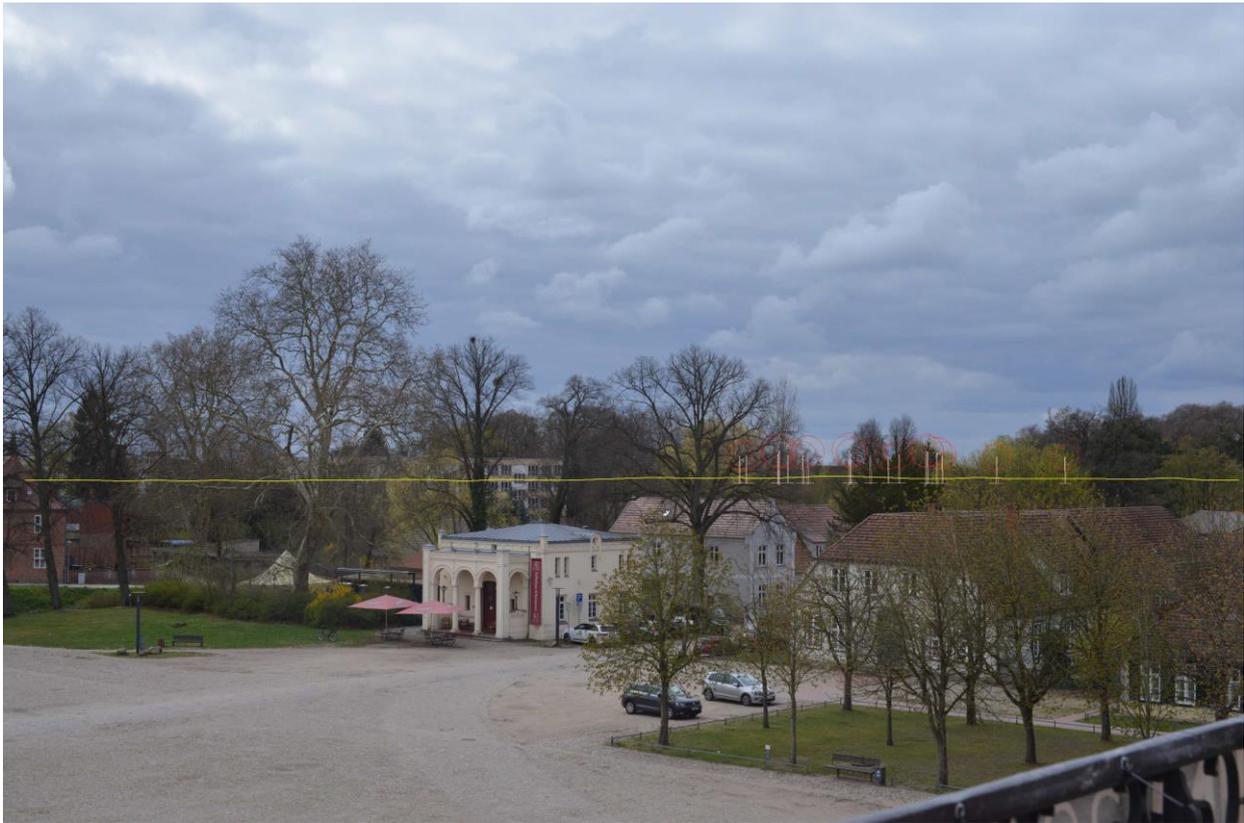
- Der Standpunkt ist nicht öffentlich zugänglich und wird nicht genutzt.
- Von dem Balkon des Schlosses Ludwigslust aus ist im Süden, links hinter der Hofkirche, ein Bestands-Windpark (Brandenburg) zu sehen, mehrere WEA ragen hinter den Bäumen hervor.
- Die WEA des geplanten Windparks wären westlich nicht zu sehen.
- Lediglich einige Rotorblätter könnten, zum Teil durch Bäume verdeckt, außerhalb der Vegetationsphase zu sehen sein.
- Von diesem Standpunkt aus ist auch die Vorbelastung durch die südwestlich, direkt hinter der Alten Wache befindlichen Plattenbauten augenfällig.

Abb. 10. Vom Sichtpunkt aus ist die Alte Wache und dahinter ein Plattenbau sichtbar, aber keine WEA, lediglich einige Rotorblätter hinter Bäumen. Visualisierung: OECOS.

Der Blick vom Denkmal aus ist nicht geschützt. Dem Denkmalschutz unterfällt aber eine mögliche Platzierung von WEA innerhalb wesentlicher Sichtachsen, die ein Denkmal mit einschließen. Dies bedeutet auch, dass eine Platzierung von hinzutretenden Anlagen, die sich zwar räumlich außerhalb der Sichtachse befinden, aber optisch direkt in der Verlängerung einer Sichtachse oder direkt neben einem Kulturdenkmal oder der Sichtachse platziert sind, die Sichtachse mit dem Denkmal negativ beeinflussen können. Eine wesentliche Sichtachse ist hier insbesondere der Blick nach Süden über den Schlossplatz, die Kaskade, das Bassin und den Kirchplatz, auf die Hofkirche. Hier sind optisch direkt neben der Hofkirche bis zu sechs Bestands-WEA, die in Brandenburg stehen, bei guter Sicht augenfällig.

Die geplanten WEA würden westlich, außerhalb dieser Sichtachse errichtet werden. Hier befindet sich die Alte Wache. Das bedeutet für die denkmalfachliche Bewertung, dass hier lediglich zu untersuchen ist, ob die Alte Wache in ihrem Erscheinungsbild erheblich beeinträchtigt werden könnte. Optisch erhebt sich direkt hinter dem

Denkmal, hinter Bäumen, ein mehrstöckiger Plattenbau und bildet eine deutliche bautechnische Vorbelastung. Die Tatsache, dass die geplanten WEA weiter westlich, also weiter rechts und nicht hinter der Alten Wache geplant sind, sie überdies nicht zu sehen sein werden, da sie sich hinter der dichten Vegetation befinden und lediglich außerhalb der Vegetationsphase einige Rotorblätter teilweise hinter Bäumen in deutlicher Entfernung zum Denkmal sichtbar werden könnten, schließt eine erhebliche Beeinträchtigung aus. Ein Bedrängen, Verdrängen, Überflügeln, Überlagern oder Erdrücken findet nicht statt. Außerdem ist der Standpunkt für diese Visualisierung nicht öffentlich zugänglich.

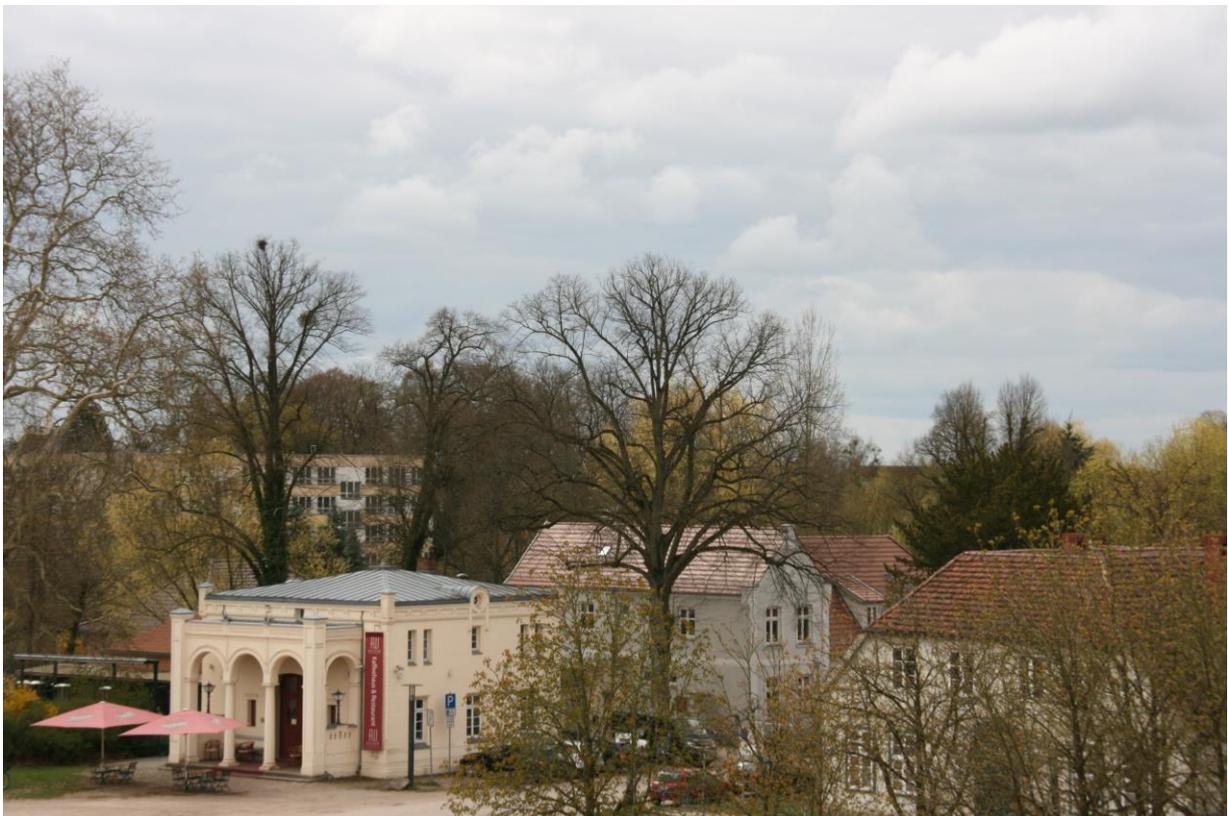
Abb. 11. Blick vom Schlossbalkon auf die Alte Wache mit dem dahinter befindlichen Plattenbau. Aufnahme mit 51 mm Brennweite: Dahms, 11.04.2019.

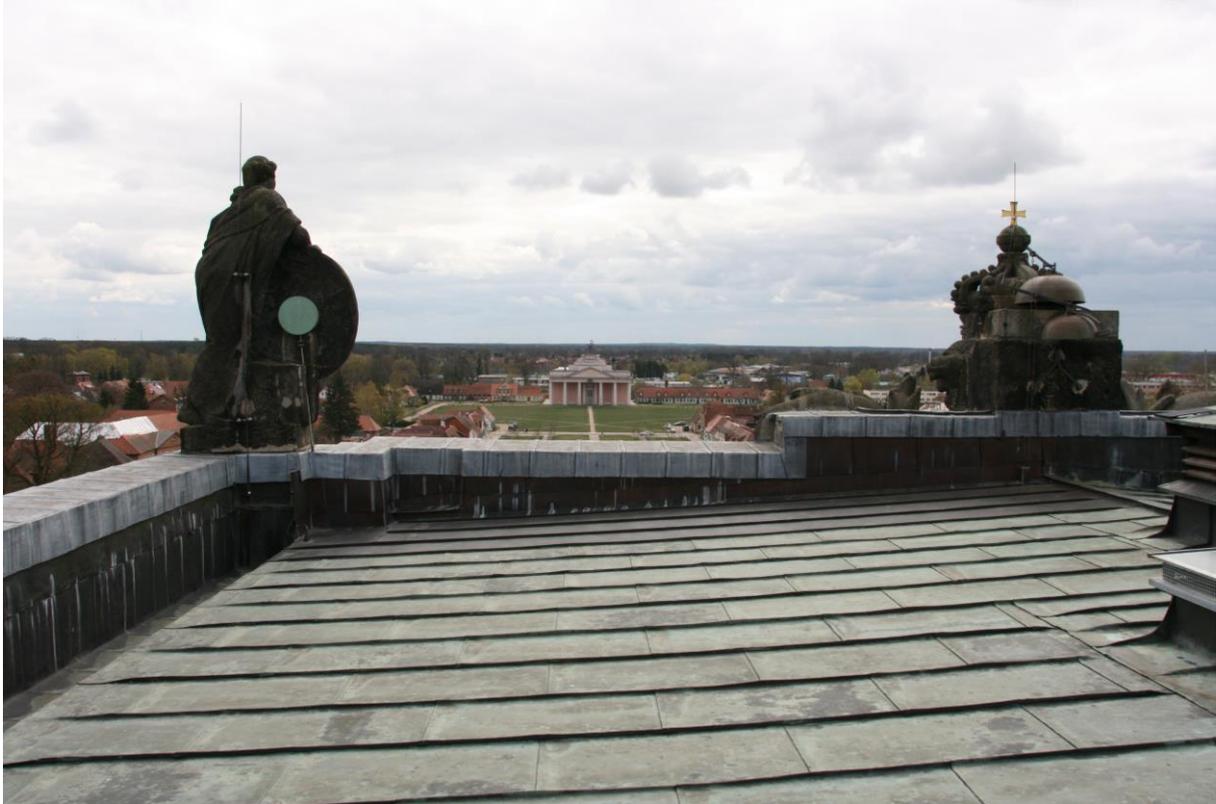
- Der Standpunkt ist nicht öffentlich zugänglich und kann nicht als Aussichtsfläche etc. genutzt werden. Es handelt sich um eine Dachfläche mit Kupferblecheindeckung, die lediglich zu Revisionszwecken betreten werden darf.

Abb. 12. Blick auf das Schlosdach nach Süden auf die Dachfläche mit Kupferblecheindeckung. Aufnahme: Dahms, 11.04.2019.

Der Blick vom Denkmal aus ist nicht geschützt. Eine unabdingbare Voraussetzung für eine wesentliche Sichtachse ist u.a., dass der Ausgangspunkt öffentlich zugänglich ist. Dies ist hier eindeutig nicht der Fall. Das Dach ist nicht öffentlich zu betreten, es ist seit der Restaurierung 1992/93 mit Kupferblechplatten mit aufstehendem Falz eingedeckt. Die geplanten WEA befinden sich optisch neben und über der Plattenbausiedlung, die hier deutlich ins Auge fällt. Die erhebliche bautechnische Vorbelastung der direkten Umgebung des Schlosses und der weiteren Denkmäler wird erst von hier aus unübersehbar. Weder ist hier eine wesentliche Sichtachse betroffen noch sind hier Denkmäler betroffen und ein geschützter Blick ist von dem nicht zu betretenden Dach aus ohnehin nicht gegeben. Damit ist es unerheblich, ob die WEA von hier aus am Horizont zu sehen sind oder nicht. Eine erhebliche Beeinträchtigung von diesem Standort liegt somit nicht vor.

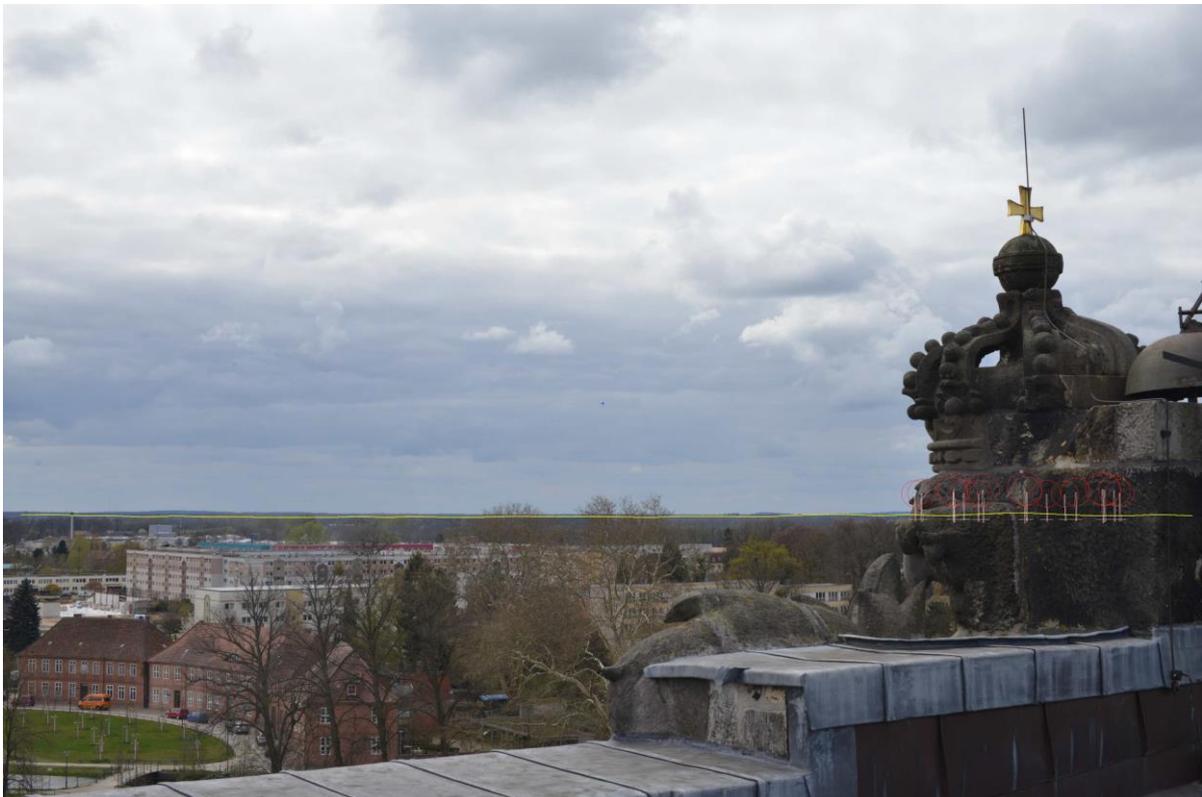
Abb. 13. Vom Dach aus wären die WEA sichtbar, obgleich die Visualisierung die Verdeckung durch den Glockenaufbau der Schlossuhr und die Krone zeigt. Visualisierung: OECOS.

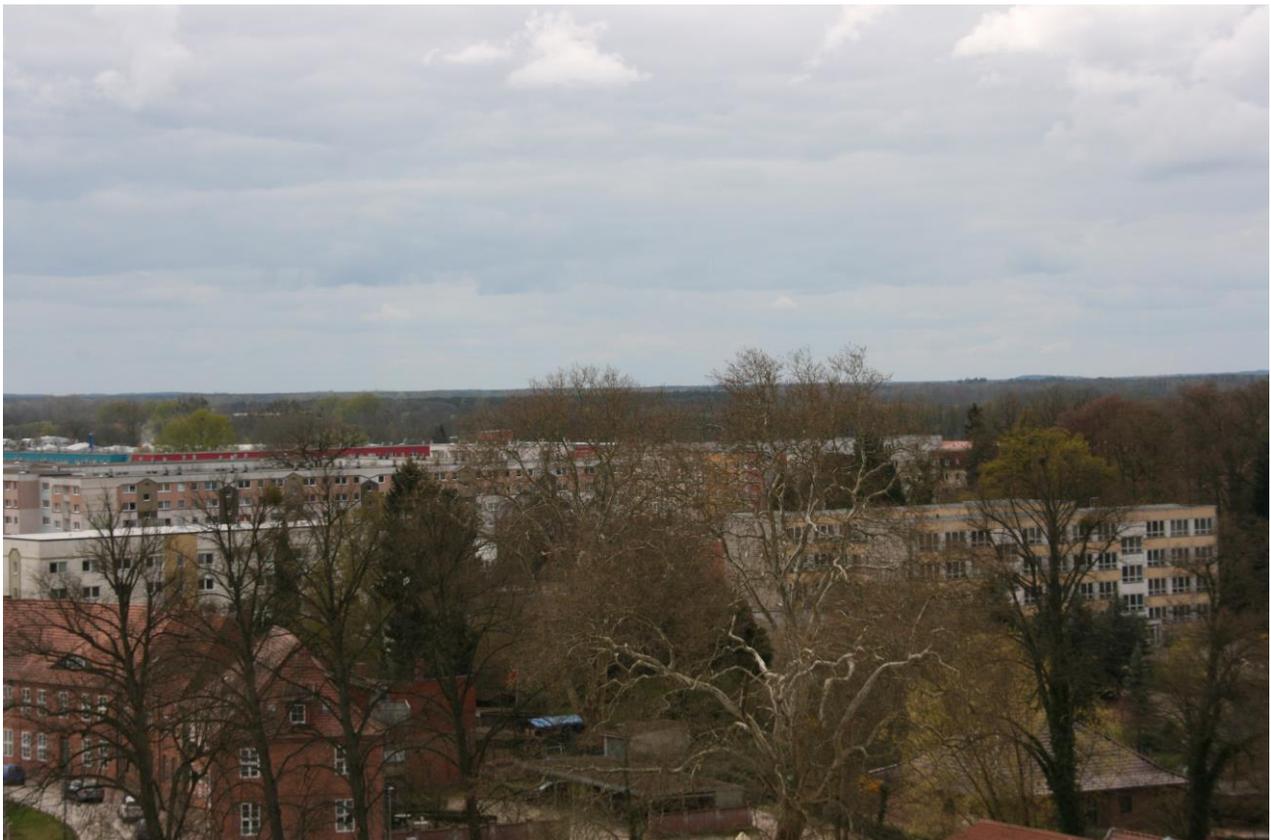
Abb. 14. Blick vom Schlossdach nach Südwesten auf die Plattenbausiedlung. Aufnahme mit 51 mm Brennweite: Dahms, 11.04.2019.

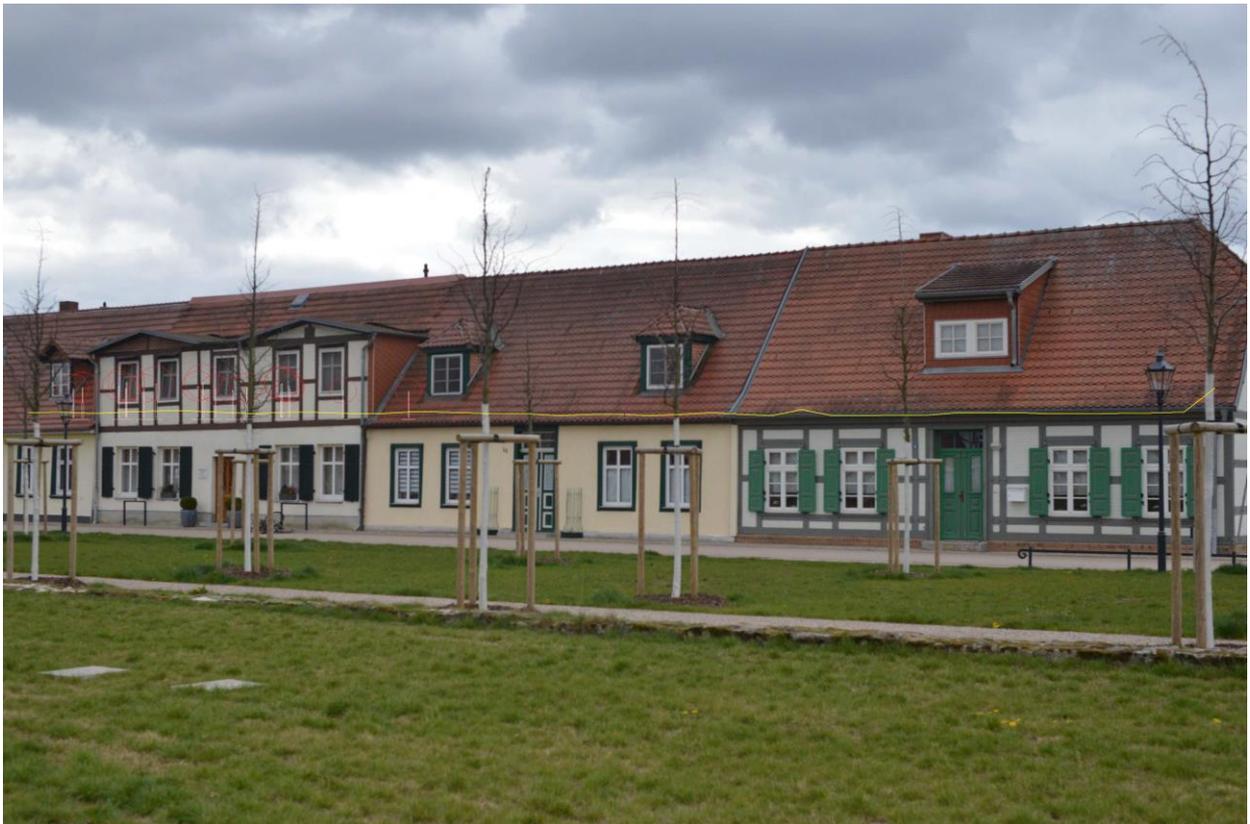
- Im Blickfeld befinden sich die denkmalgeschützten Wohnhäuser Am Bassin.
- Die geplanten WEA wären hier nicht sichtbar, da sie von der Bebauung verdeckt wären.

Abb. 15. Blick auf die Wohnhäuser Am Bassin, südlich vom Schloss. Von hieraus wären keine der geplanten WEA zu sehen. Visualisierung: OECOS.

Aufgrund der nicht vorhandenen Sichtbarkeit einer WEA ist eine wesentliche Beeinträchtigung von diesem Standort ausgeschlossen.

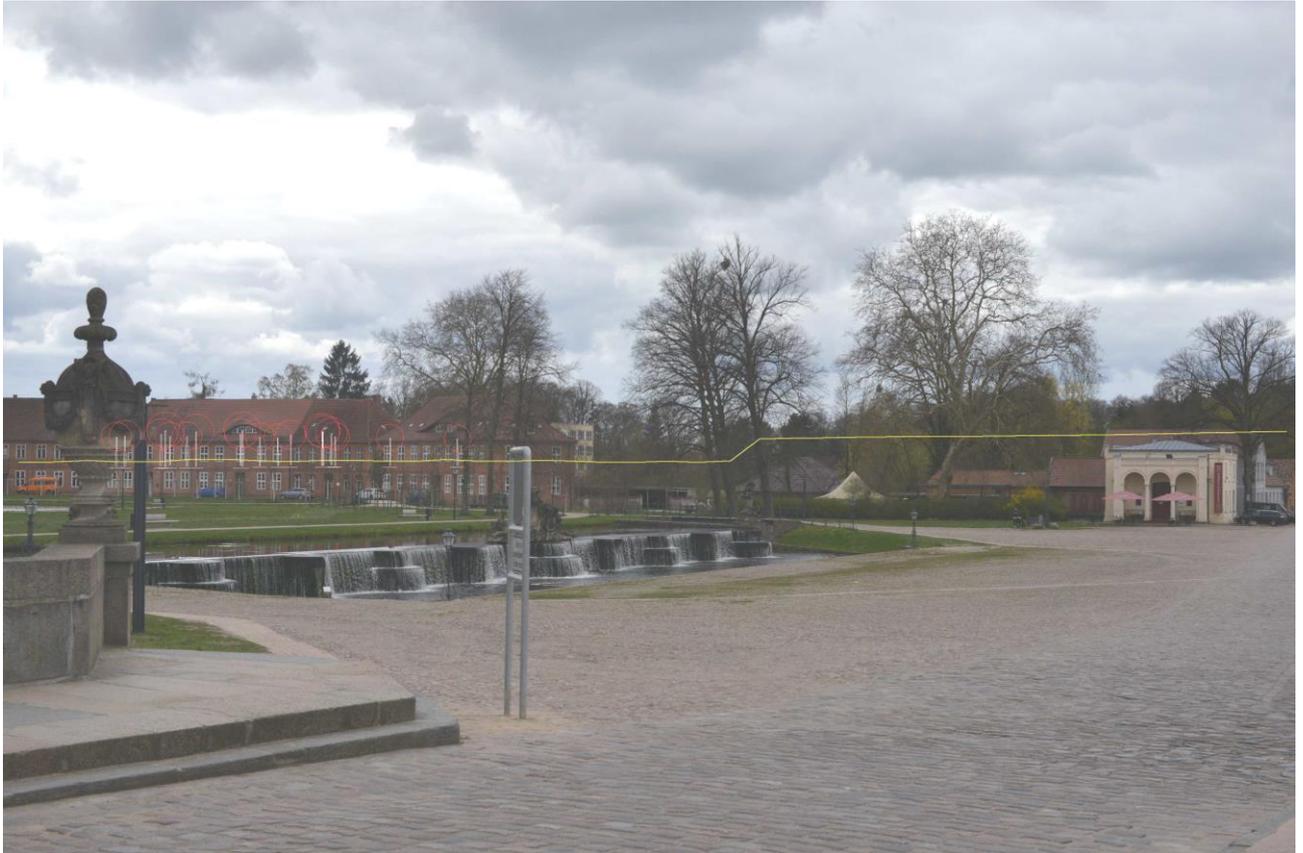
- Die Schlossbrücke ist öffentlich zugänglich, der Blick geht über die Kaskade, auf die Alte Wache und die zweigeschossigen Wohnhäuser.

- Die geplanten WEA wären hier nicht sichtbar, da sie von der Bebauung verdeckt wären.

Abb. 16. Blick auf die Wohnhäuser Am Bassin und die Alte Wache von der Schlossbrücke aus. Von hieraus wären keine der geplanten WEA zu sehen. Visualisierung: OECOS.

Aufgrund der nicht vorhandenen Sichtbarkeit einer WEA ist eine erhebliche Beeinträchtigung von diesem Standort ausgeschlossen.

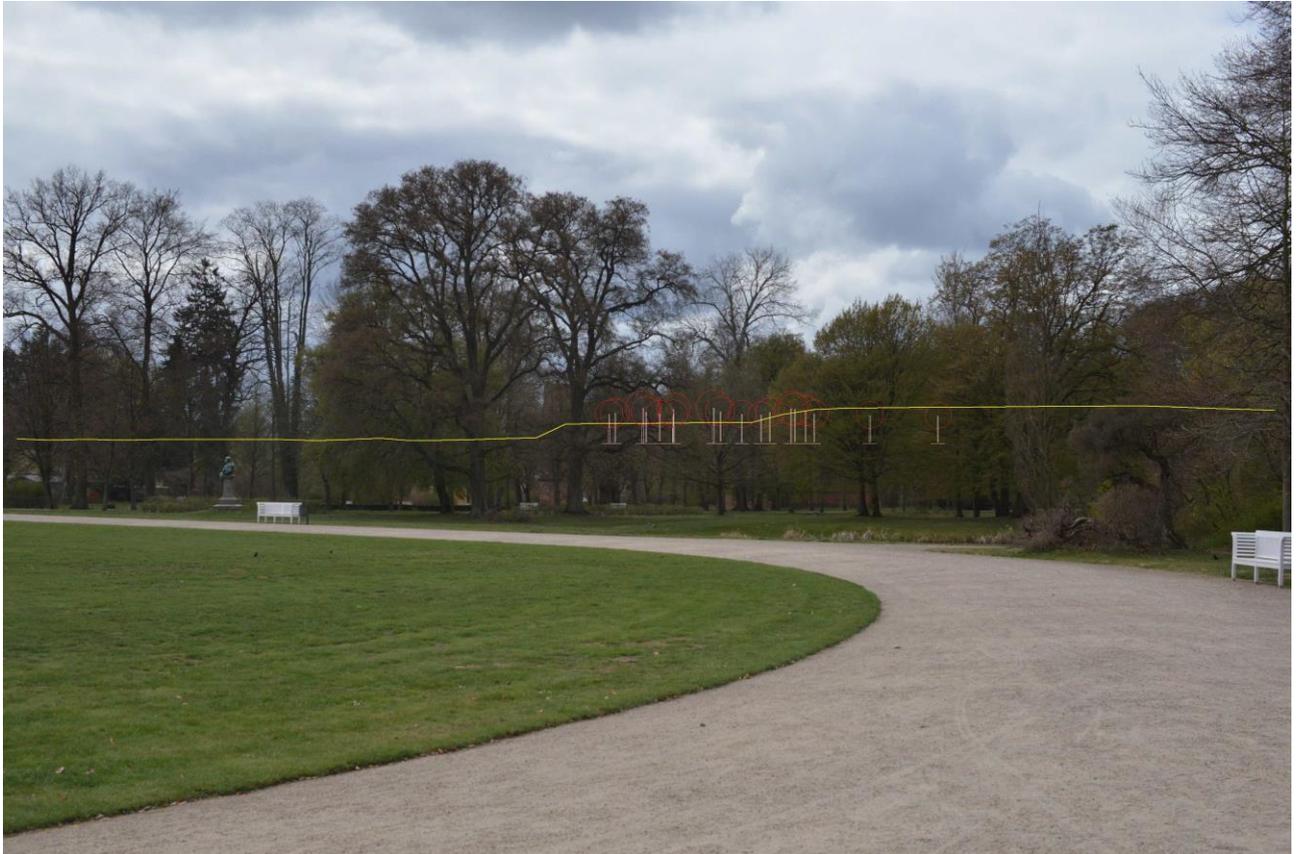
- Der Park ist öffentlich zugänglich, der Blick geht in Richtung des Denkmals des Großherzogs Friedrich Franz III. und auf den dichten Baumbestand.
- Die geplanten WEA wären hier nicht sichtbar.

Abb. 17. Blick auf das Denkmal des Großherzogs Friedrich Franz III. und auf den dichten Baumbestand im Park nördlich des Schlosses. Visualisierung: OECOS.

Aufgrund der nicht vorhandenen Sichtbarkeit einer WEA ist eine erhebliche Beeinträchtigung von diesem Standort ausgeschlossen.

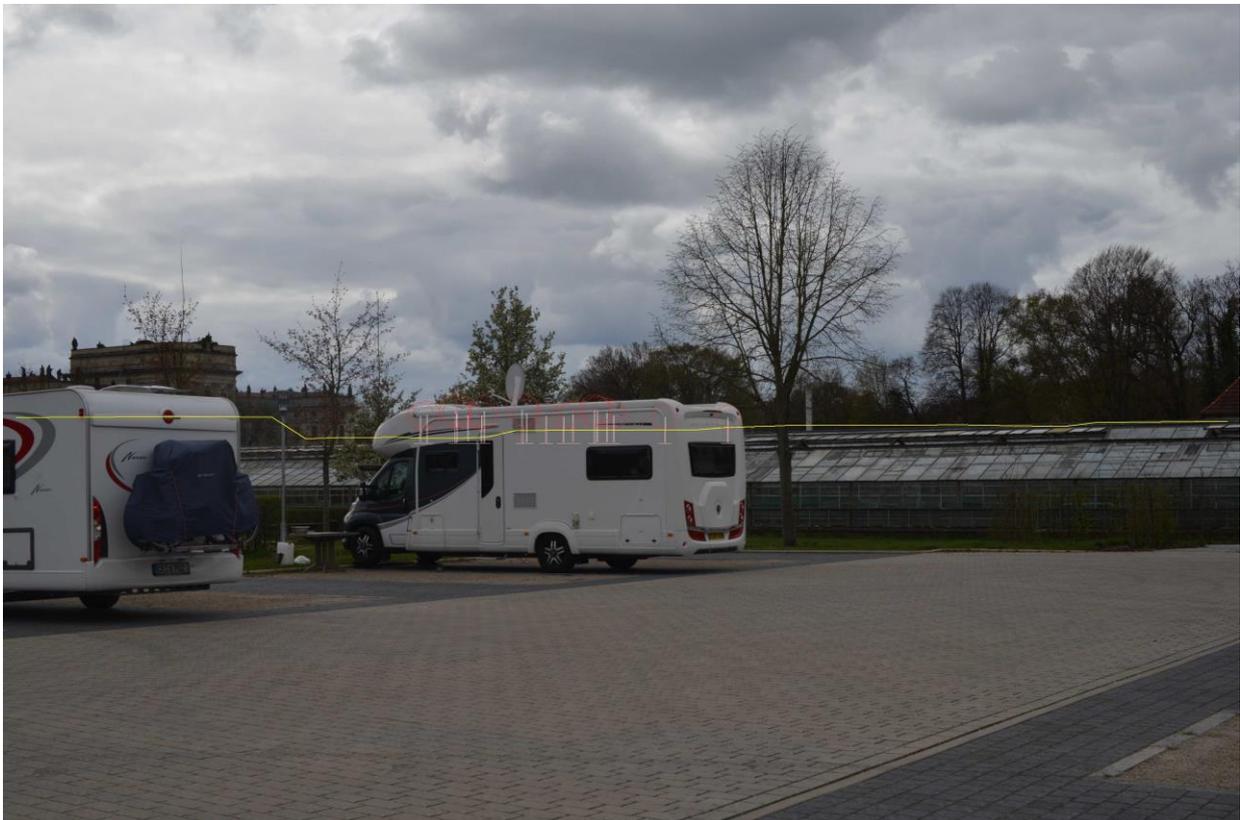
- Der Caravan-Stellplatz ist öffentlich zugänglich und zum Zeitpunkt der Ortsbegehung frequentiert, der Blick geht in Richtung des Schlosses und der geplanten WEA über die Gewächshäuser hinweg.
- Die geplanten WEA wären hier nicht sichtbar.
- Möglicherweise wären bei leerem Caravan-Stellplatz und außerhalb der Vegetationsphase die Spitzen von zwei Rotorblättern zwischen Bäumen in der Ferne zu sehen.

Abb. 18. Blick auf das Denkmal des Großherzogs Friedrich Franz III. und auf den dichten Baumbestand im Park nördlich des Schlosses. Visualisierung: OECOS.

Aufgrund der offiziellen Nutzung und Einrichtung des Standpunktes als Caravan-Stellplatz sowie der teilweisen Verdeckung des Schlosses durch die Gewächshäuser und die Vegetation ist hier keine wesentliche Sichtachse vorhanden. Auch liegt eine erhebliche Beeinträchtigung von diesem Standort nicht vor, da eine Sichtbarkeit der WEA nicht vorhanden ist. Möglicherweise wären bei leerem Caravan-Stellplatz und außerhalb der Vegetationsphase die Spitzen von zwei Rotorblättern zwischen Bäumen in der Ferne zu sehen. Aufgrund der erheblichen Entfernung und damit der verschwindend geringen Größe der Spitzen der Rotorblattflügel ist eine erhebliche Beeinträchtigung aber weiter auszuschließen.

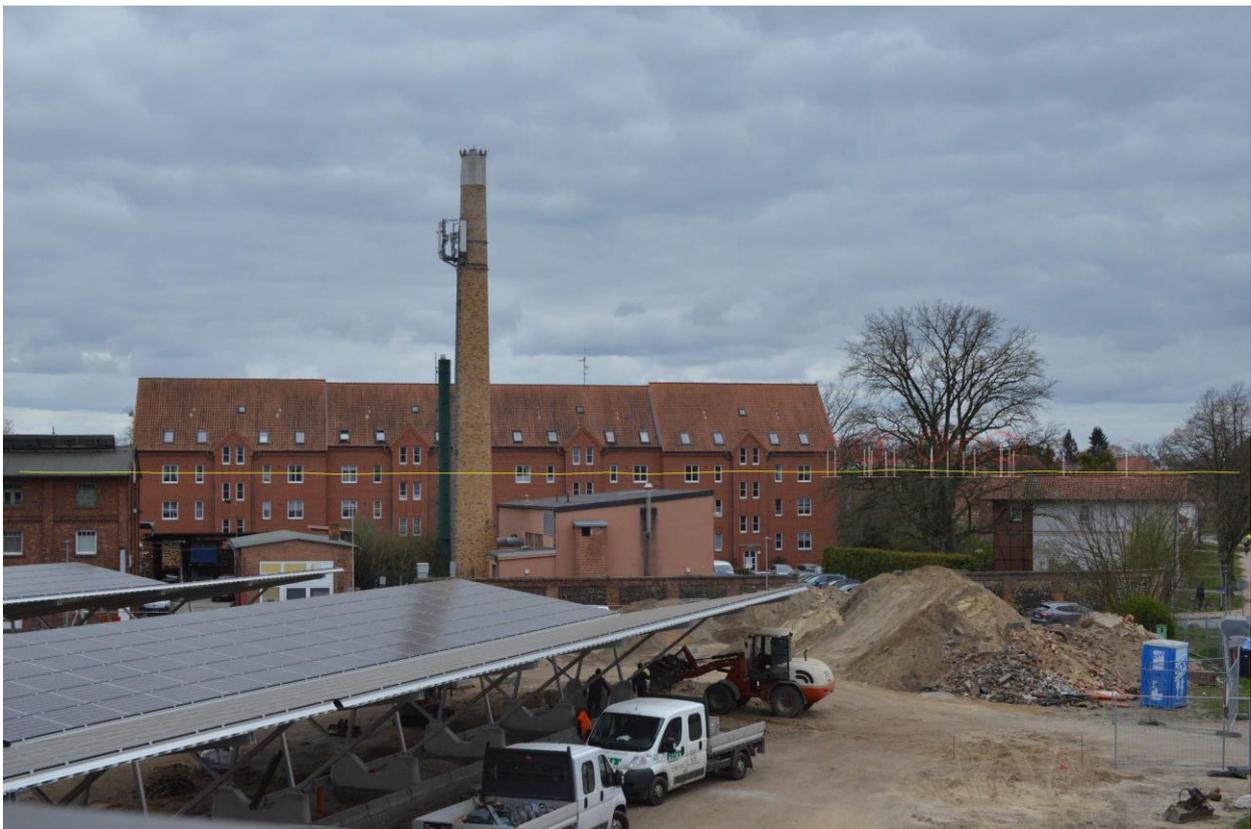
- Die Fußgängerbrücke ist öffentlich zugänglich und war zum Zeitpunkt der Ortsbegehung wenig frequentiert, der Blick geht in Richtung der geplanten WEA über eine größere Fläche mit Solarmodulen.
- Ein Denkmal ist von hier nicht zu sehen.
- Die geplanten WEA wären hier nicht sichtbar.

Abb. 19. Blick von der Fußgängerbrücke der Bahnlinie in Richtung der geplanten WEA. Visualisierung: OECOS.

Aufgrund der fehlenden Denkmale und der nicht sichtbaren WEA ist eine erhebliche Beeinträchtigung auszuschließen.
