# Denkmalfachliches Gutachten

## Windpark Eldena und Bresegard in Mecklenburg

Sonderbauflächen Windenergie Bresegard und Eldena (FNP Verfahren) mit Visualisierungspunkten und möglichen Sichtachsen und Blickbeziehungen mit dem Schlossensemble Ludwigslust und dem Altstadtkern von Grabow, abgestimmt mit der unteren Denkmalschutzbehörde. Quelle: Auftraggeber.

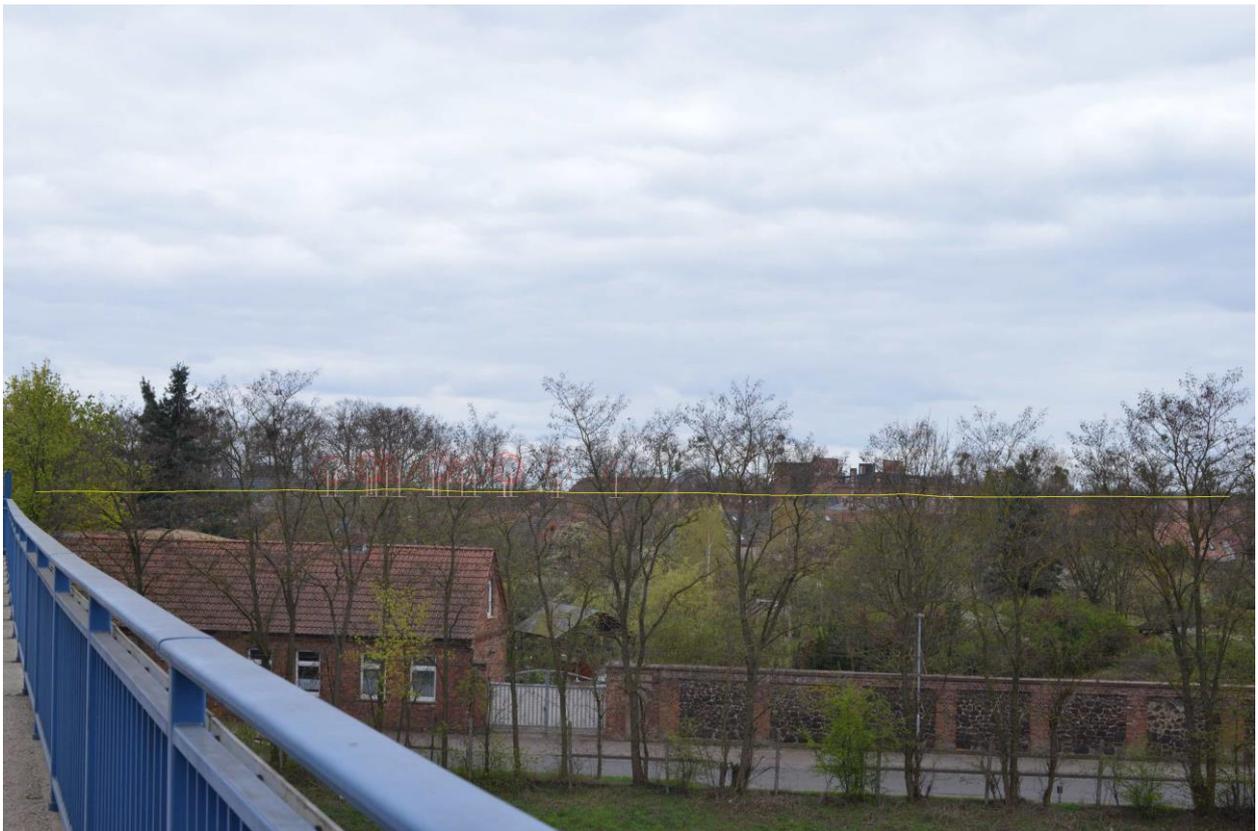
- Über die Brücke, die ein Teil der vielbefahrenen Landstraße 72 darstellt, führt auch ein wenig frequentierter Fußgängerüberweg.
- Das Schloss Ludwigslust und der historische Stadtkern von Ludwigslust sind von hier nicht zu sehen.
- Ein Denkmal ist von hier nicht zu sehen.
- Die geplanten WEA wären hier nicht sichtbar.

Abb. 20. Blick von der Brücke der L 72 über die Bahnlinie in Richtung der geplanten WEA. Visualisierung: OECOS.

Aufgrund der fehlenden Denkmale und der nicht sichtbaren WEA ist eine erhebliche Beeinträchtigung auszuschließen.

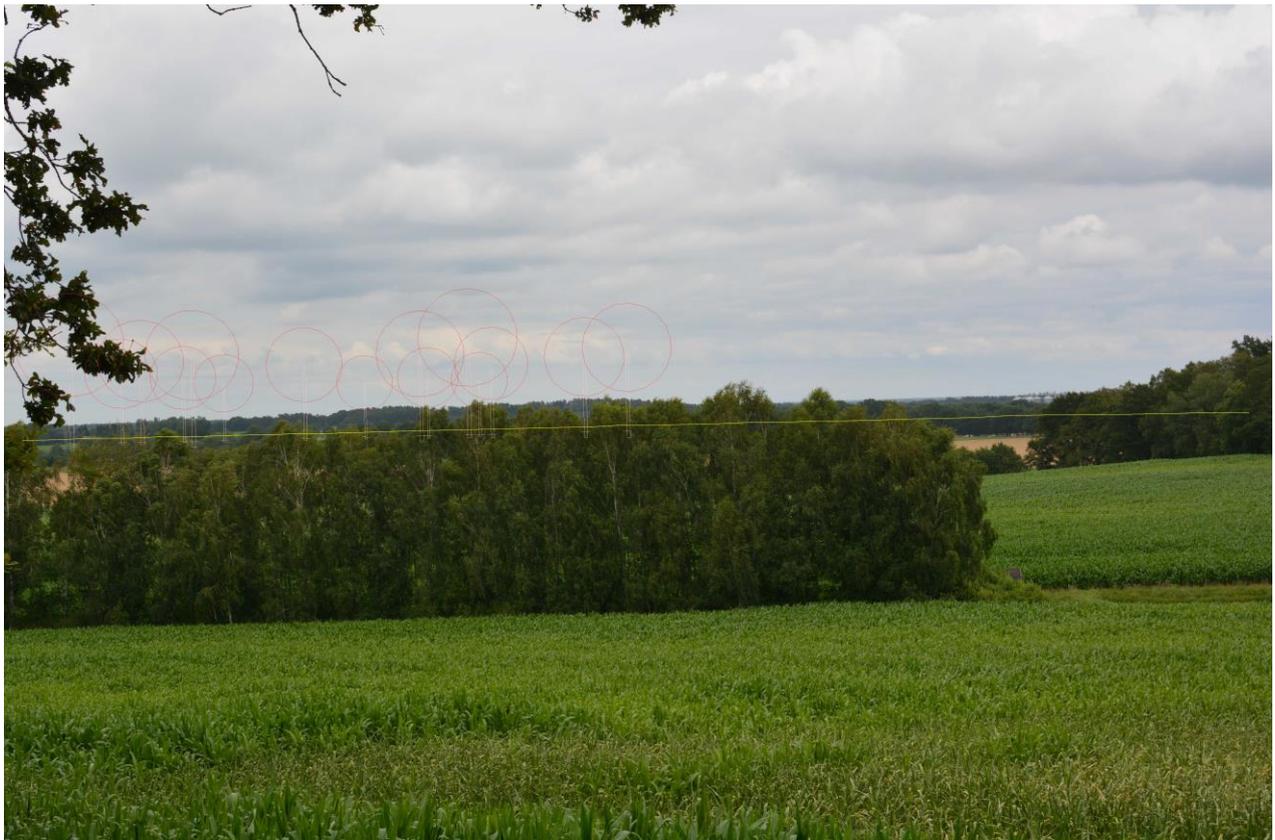
- Der Rundweg ist öffentlich zugänglich, der Hochsitz liegt vom Weg entfernt und ist baufällig.
- Ein Denkmal ist von hier nicht zu sehen.
- Teile der geplanten WEA wären hier über der Baumreihe sichtbar.

Abb. 21. Blick vom Hochsitz auf die geplanten WEA. Visualisierung: OECOS.

Vom Hochsitz, der an einem ausgeschilderten Rundweg liegt, sind Felder, Baumgruppen und Silos zu sehen, nicht aber Ludwigslust. Hinter der Baumgruppe wären die oberen Bereiche der WEA sichtbar. Aufgrund der fehlenden Denkmale ist eine erhebliche Beeinträchtigung auszuschließen.

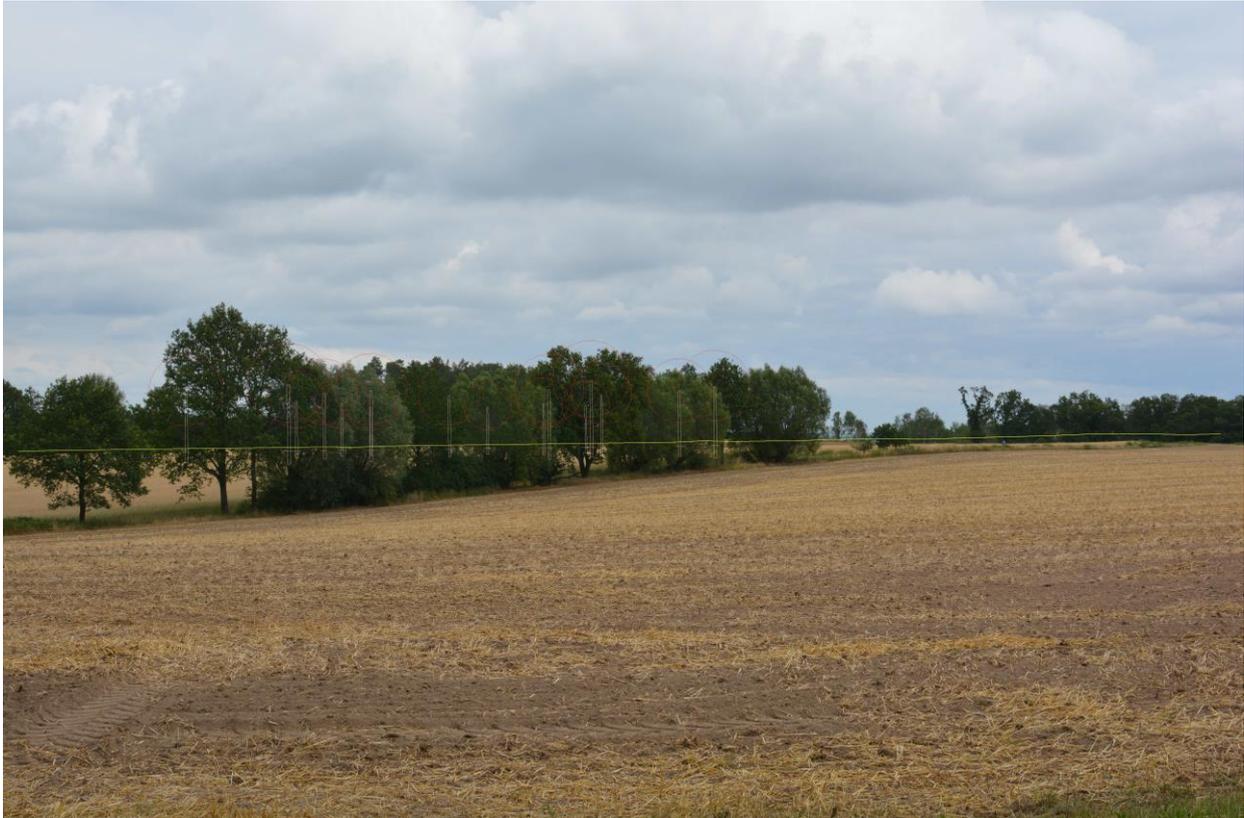
- Der Sichtpunkt ist öffentlich zugänglich.
- Ein Denkmal ist von hier nicht zu sehen.
- Die geplanten WEA wären hinter der Baumreihe und damit nicht sichtbar.

Abb. 22. Blick auf eine Baumreihe in Richtung der geplanten WEA. Visualisierung: OECOS.

Vom Einfahrtbereich des Offroad Freizeit Camps Karenz und der Umgebung sind Grünflächen, Waldstücke und Bepflanzungen zu sehen. Aufgrund der fehlenden Denkmale und der fehlenden Sichtbarkeit der WEA ist eine erhebliche Beeinträchtigung auszuschließen.

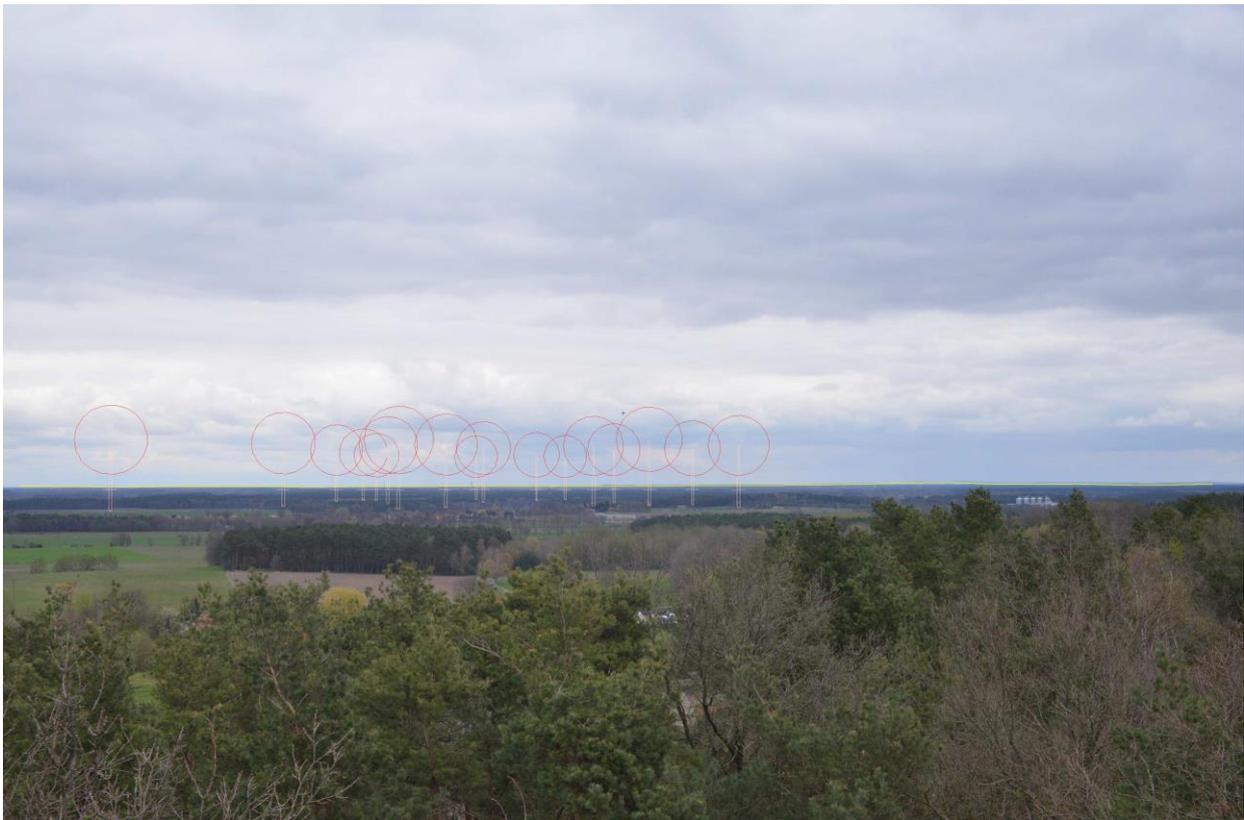
- Der 2006 errichtete Aussichtsturm ist nicht ausgeschildert, aber öffentlich zugänglich.
- Ludwigslust ist nicht zu sehen.
- Ein Denkmal ist von hier nicht zu sehen.
- Die geplanten WEA wären hier über der Baumreihe sichtbar.

Abb. 23. Blick vom Aussichtsturm auf die geplanten WEA. Visualisierung: OECOS.
